# Essai sur l'évolution architecturale de l'abbaye d'Arthous

## Stéphane Abadie

Conseil départemental des Landes

## Introduction

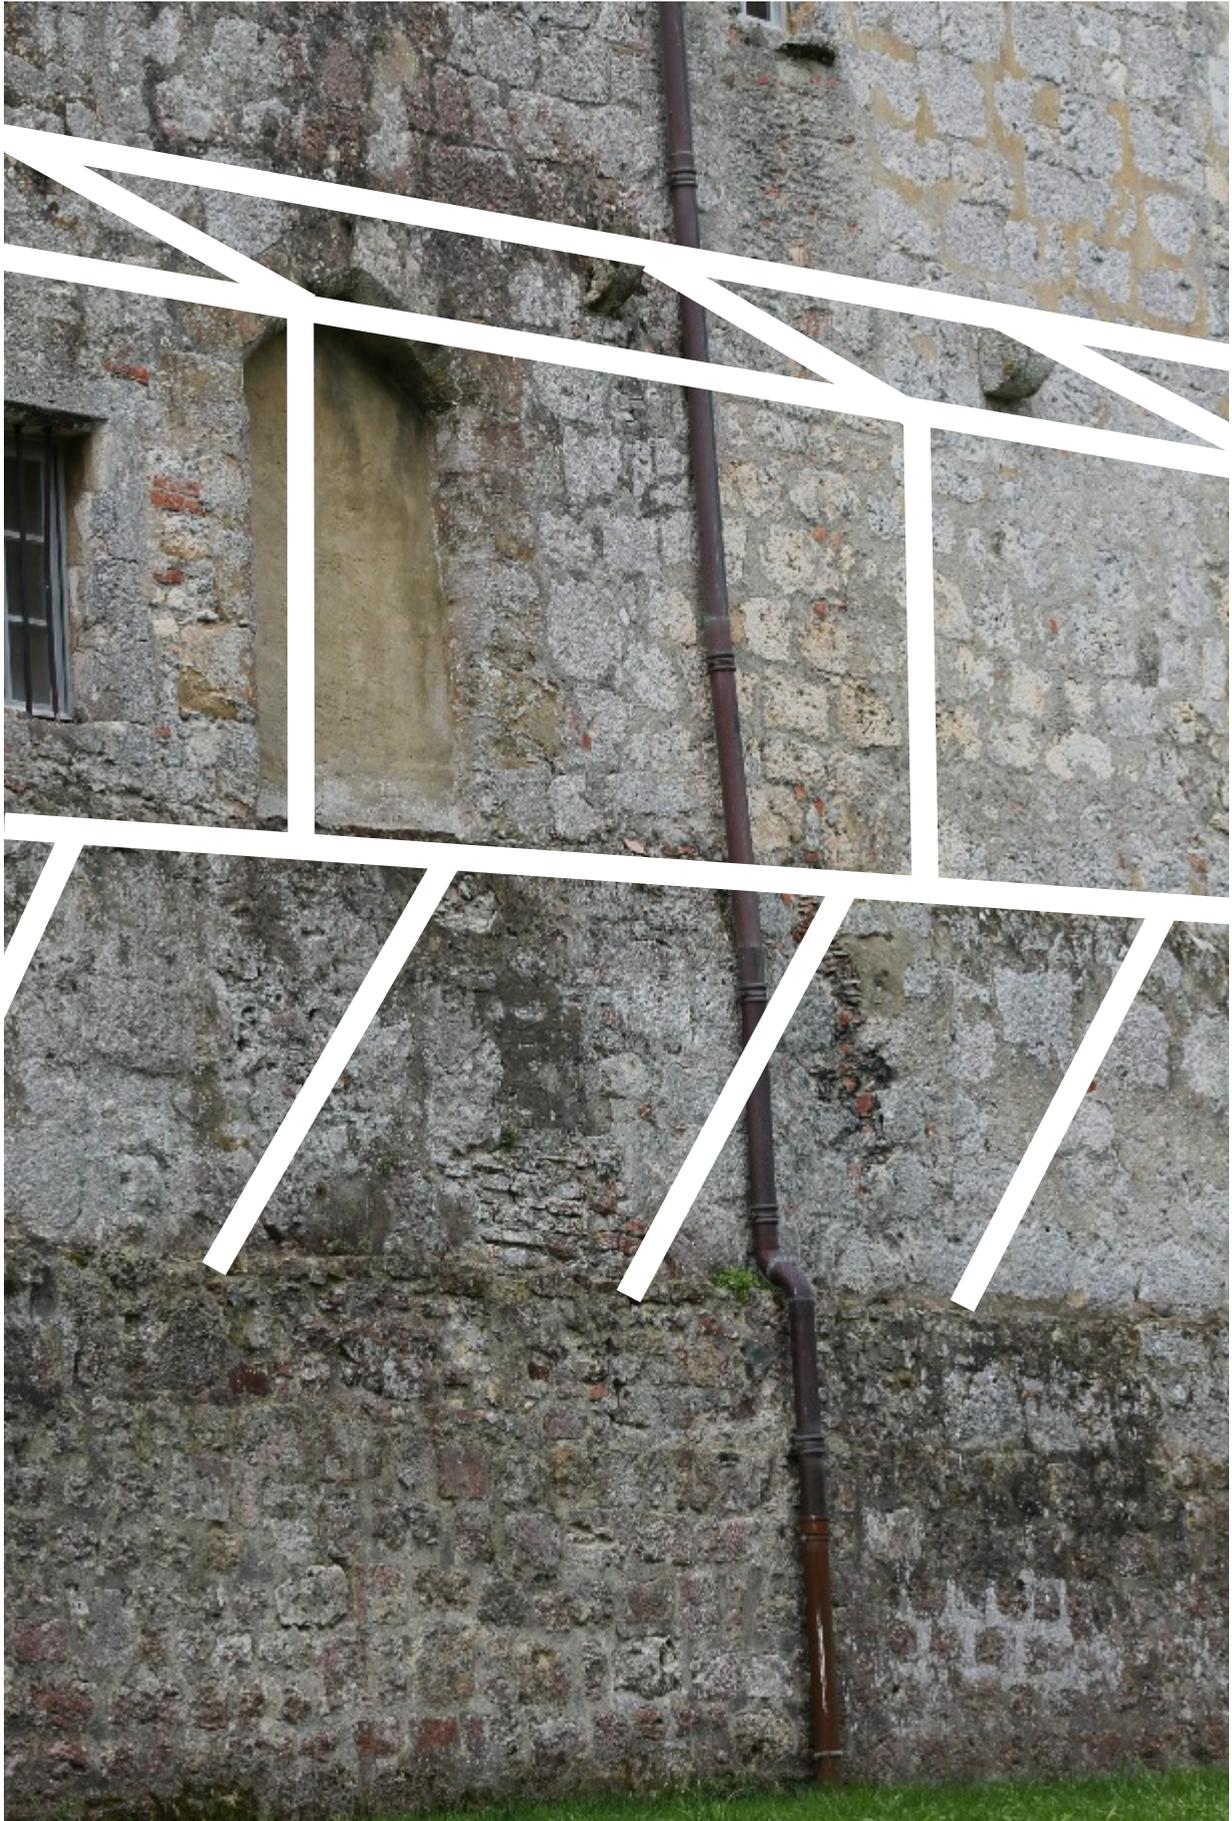
Doc. 1. Détail de la façade nord au niveau de la porte du XVII<sup>e</sup> siècle, avec une proposition de schéma d'implantation de la galerie extérieure défensive sur le mur médiéval. Photo et croquis S.A. 2018.

de ces portes donnant sur l'extérieur, ici probablement des latrines en encorbellement, construites en bois. Je reviendrai plus loin sur ces questions. Je précise seulement qu'on peut restituer ces latrines à partir des traces laissées sur les murs : corbeaux et boulins de soutien des poutres et jambes de force... (doc. 1).

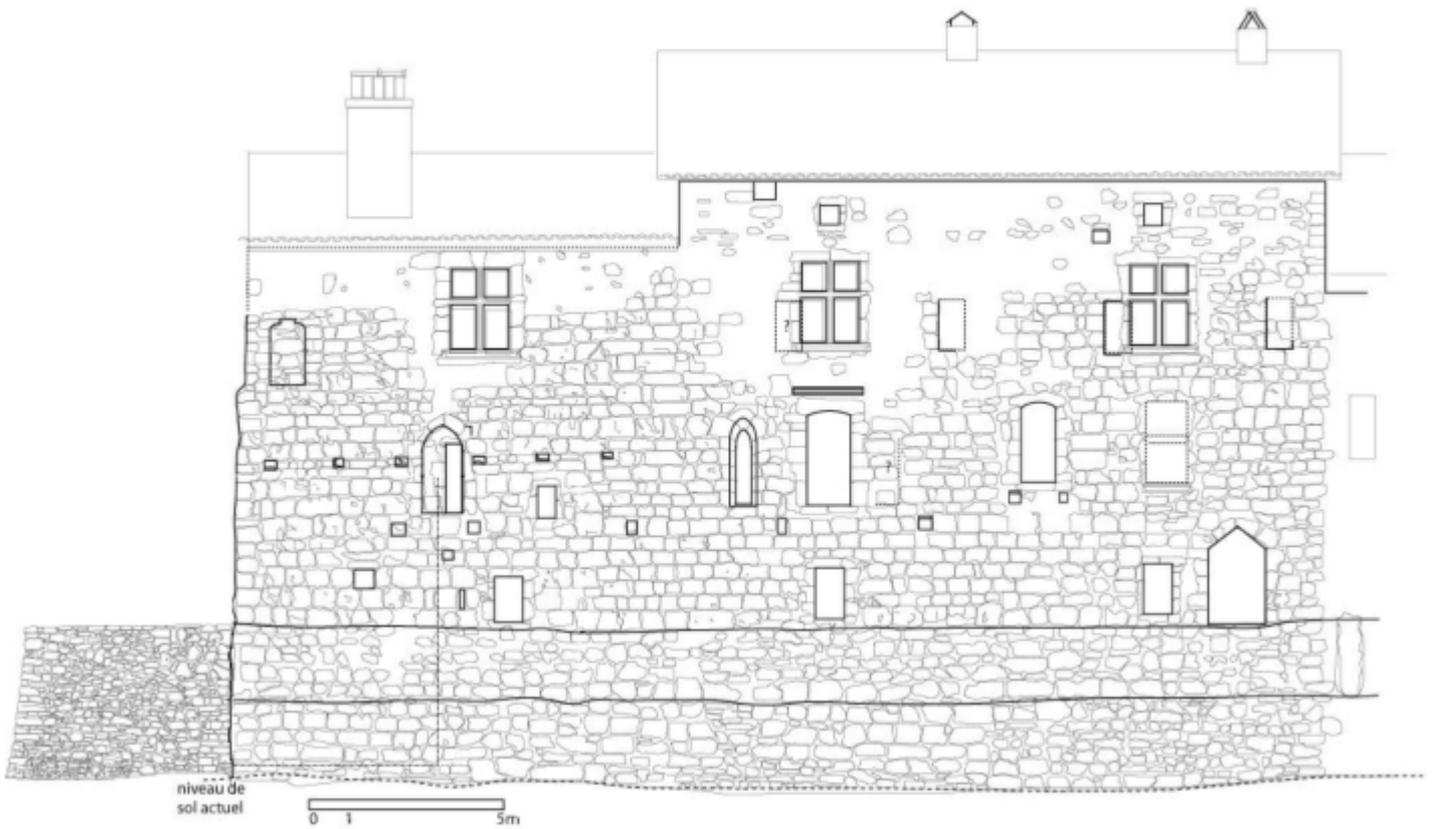
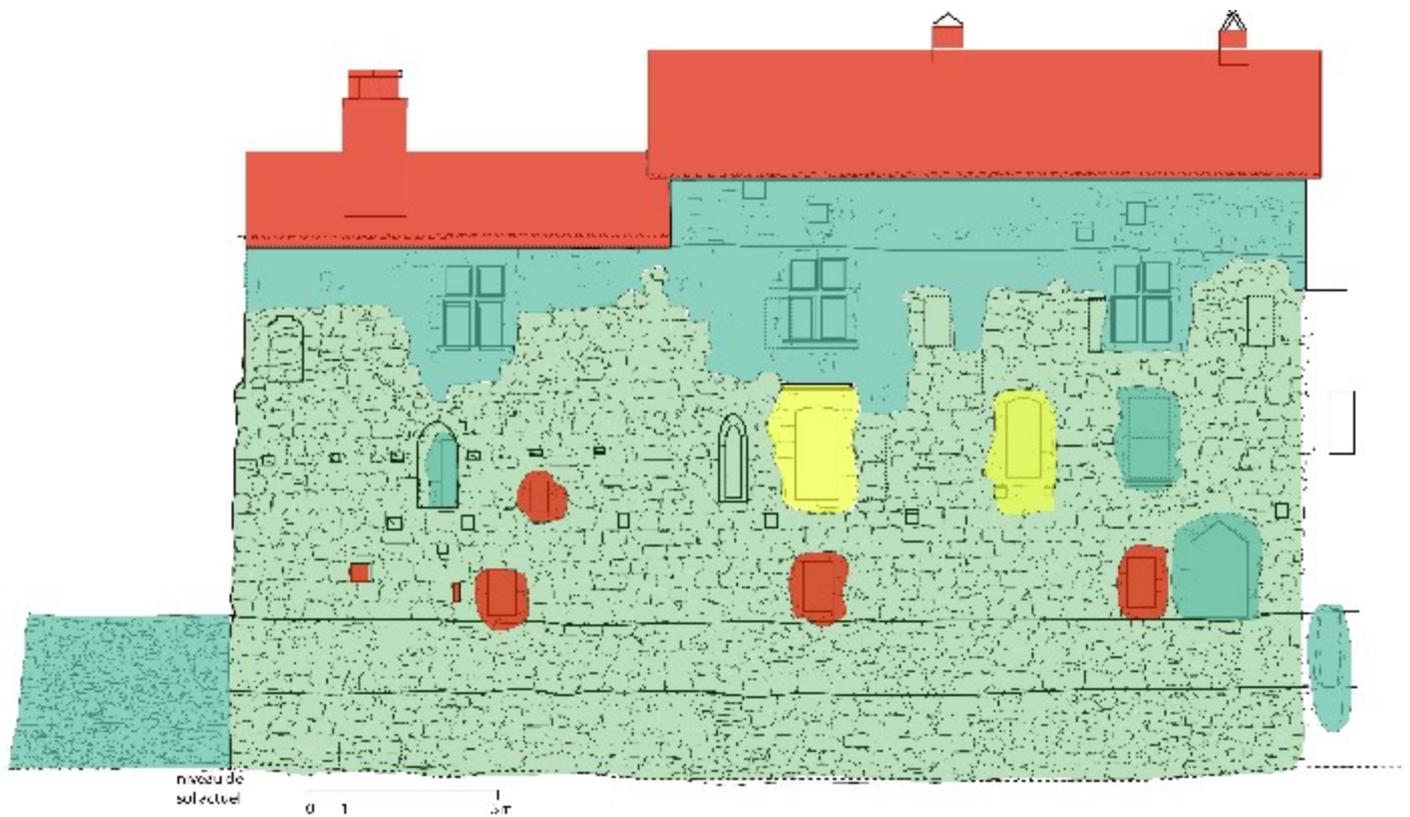
Doc. 2 et 3. Relevé général et essai de datation relative des bâtiment D et E. Plans S.A. 2018.

La compilation de toutes ces données permet ainsi de proposer une chronologie relative pour la construction et l'évolution de ce bâtiment, en l'absence de données écrites (doc. 2 et 3) :

- Une construction dans les années 1300 ou peu après, avec un petit nombre d'ouvertures de style gothique prévues dès la construction sur la façade nord ;
- Une reconstruction massive dans les années 1630, avec la réfection totale du dernier étage ;
- Quelques aménagements au XVIII<sup>e</sup> siècle, avec le percement ou élargissement de quelques ouvertures ;
- D'autres aménagements à l'époque contemporaine : petites lucarnes, toitures...

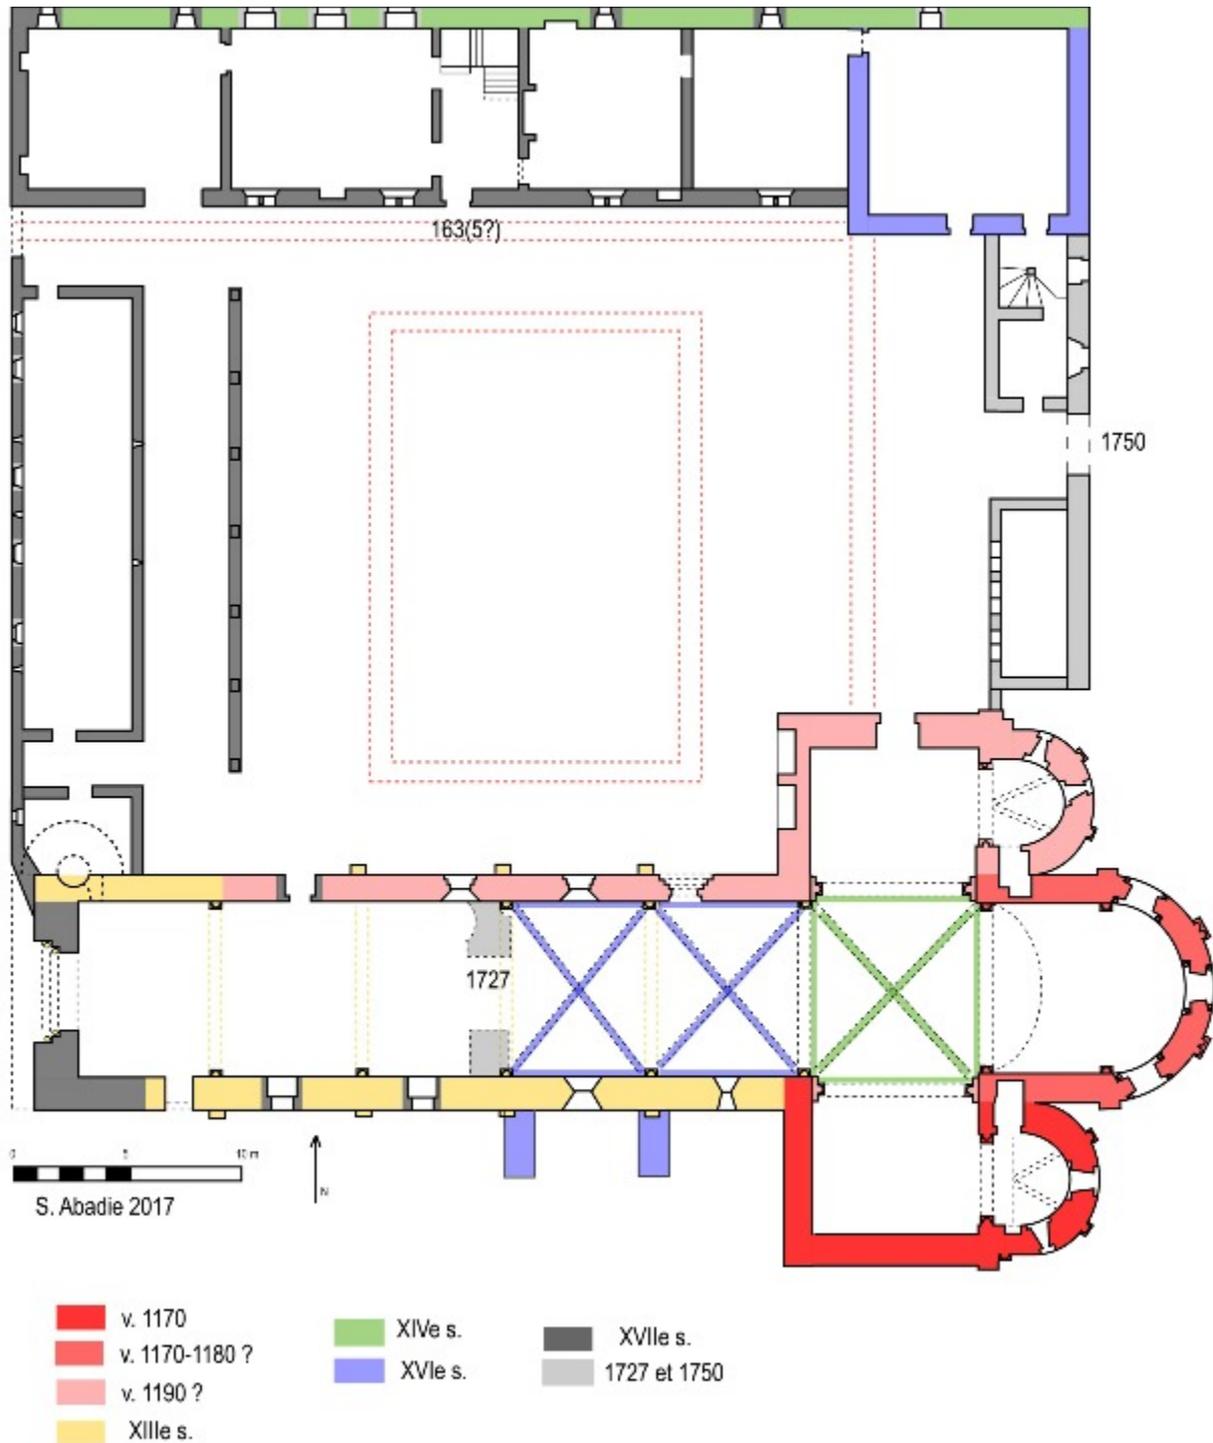
Doc. 6. Plan général de l'abbaye avec essai de datation des murs réalisé en 2017. Plan S.A. 2017.

Cette étude a été réalisée dans le volume III de l'étude de 2017. Je renvoie également le lecteur à ce volume. Pour mémoire, je reprends ci-dessous le plan de synthèse réalisé à la fin de l'été dernier (doc. 6). L'objectif de la campagne de 2018 était d'améliorer la datation relative de tout le bâti, tant en plan qu'en élévation. On pourra comparer ce plan avec ceux de la synthèse en fin de ce présent volume.

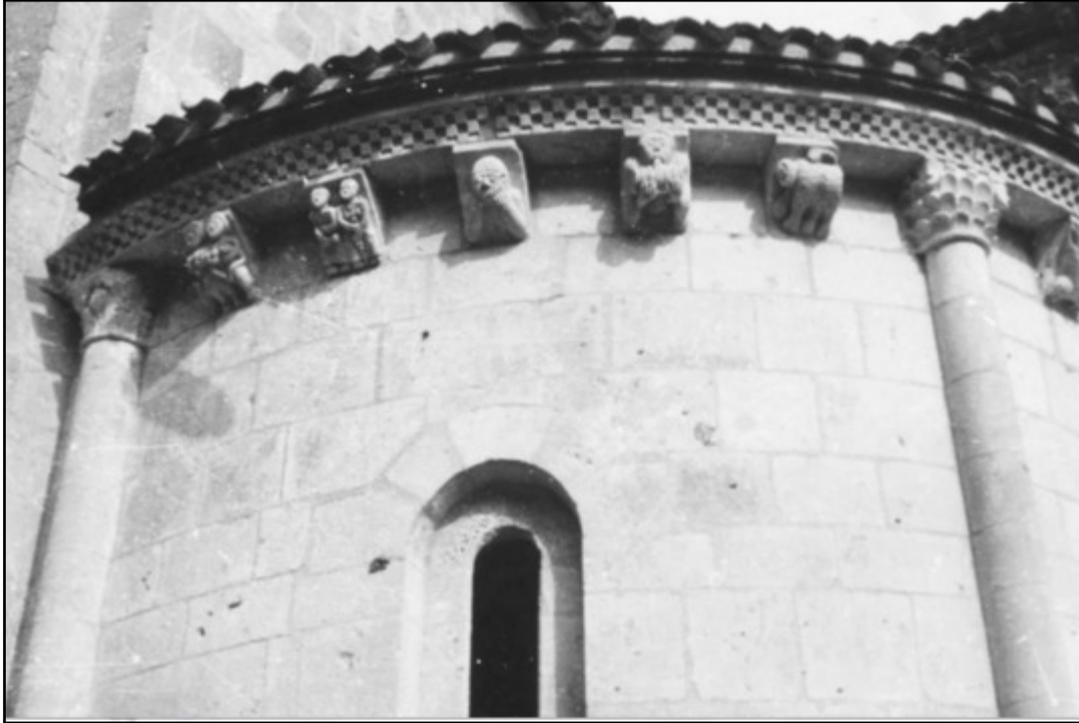
Doc. 7. Appareil en calcaire lutétien du chevet de l'église : pierres parfaitement taillées et assisées, moulures et sculptures très fines. Photo S.A.

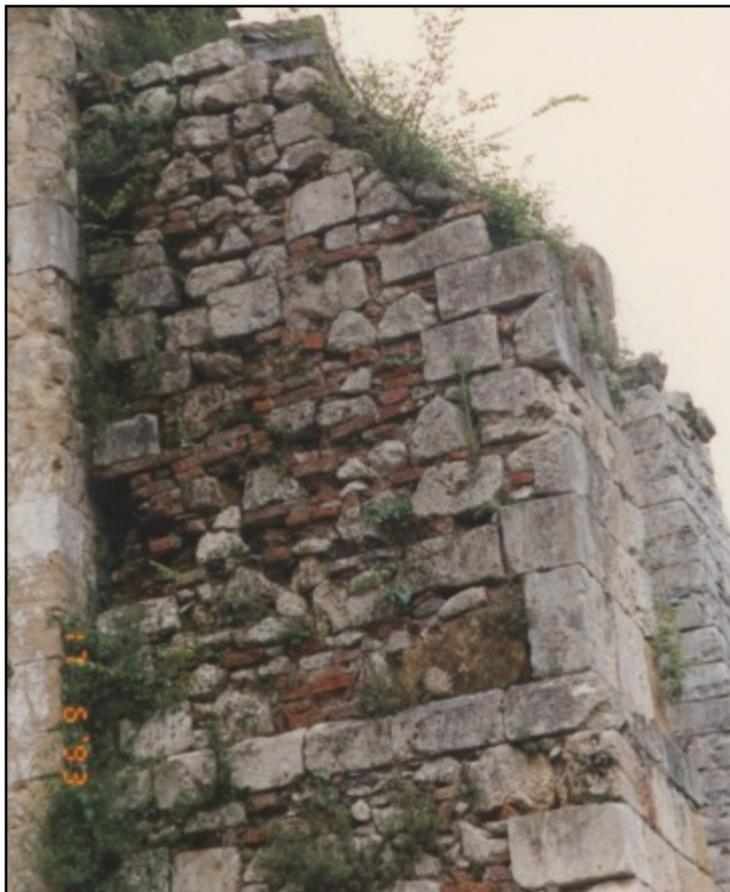
Doc. 8. Partie haute du contrefort de soutien de la nef avant restauration. Photo entreprise Cazenave, centre de documentation d'Arthous. Remarquer le remploi massif de briques et de calcaire.

- Murs en *opus incertum* des XVII<sup>e</sup> et XVIII<sup>e</sup> siècles : ces murs banchés mélangent des moellons de remploi en calcaire nummulitique, de la pierre de Bidache et des briques romanes de remploi (doc. 8). Destinés à être crépis, le traitement actuel avec un simple lait de chaux permet d'observer ces murs dont sont formés tous les bâtiments d'époque moderne, sauf l'étage du cloître en pan de bois et torchis. Seules les ouvertures ont fait l'objet d'un traitement soigné, avec de fréquents chanfreins et des congés moulurés. Les deux gros contreforts du mur sud de la nef contiennent d'énormes quantités de briques de remploi, issues du démontage d'un bâtiment roman.

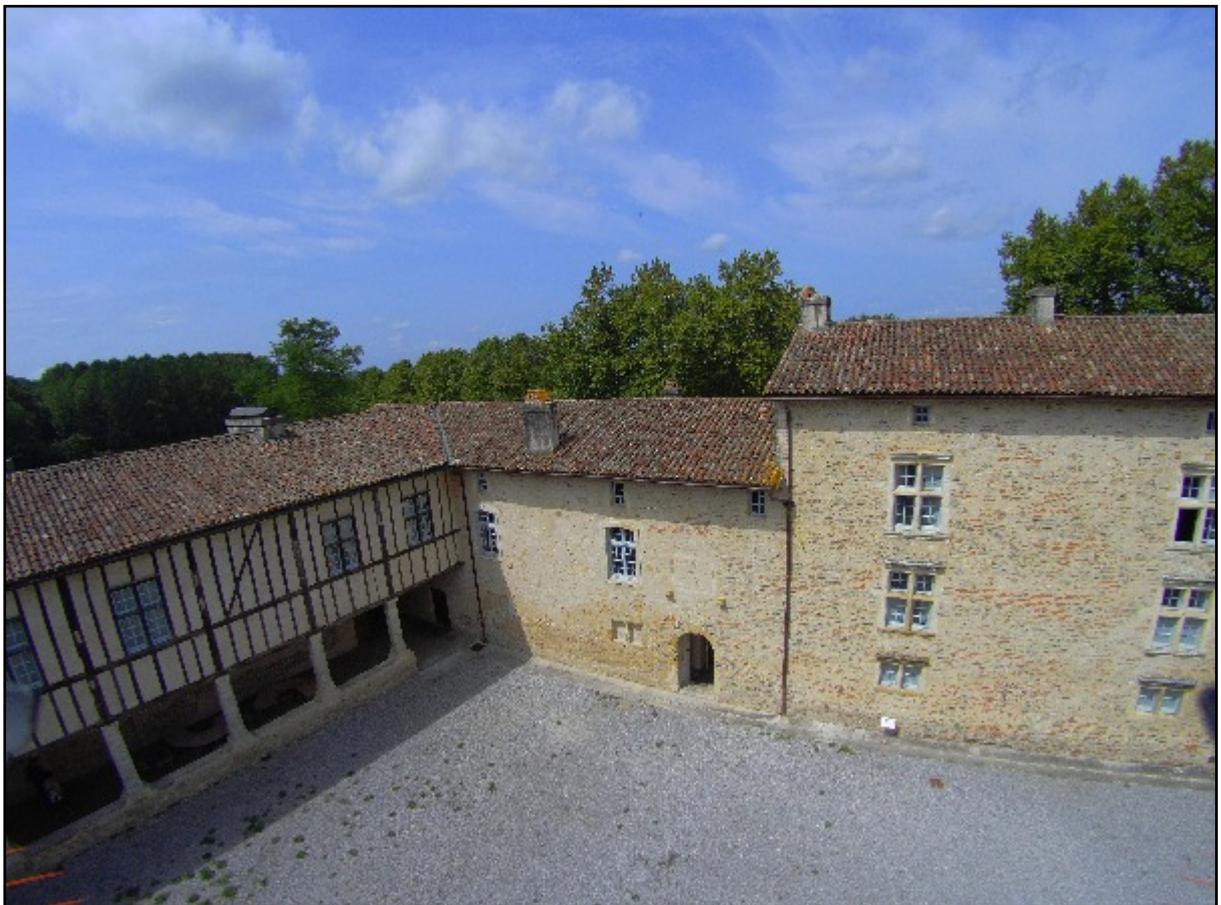
Doc. 10. Vue d'ensemble des maçonneries du XVII<sup>e</sup> siècle dans la cour : *opus incertum*, pans de bois et chaînages en calcaire. Photo SA.

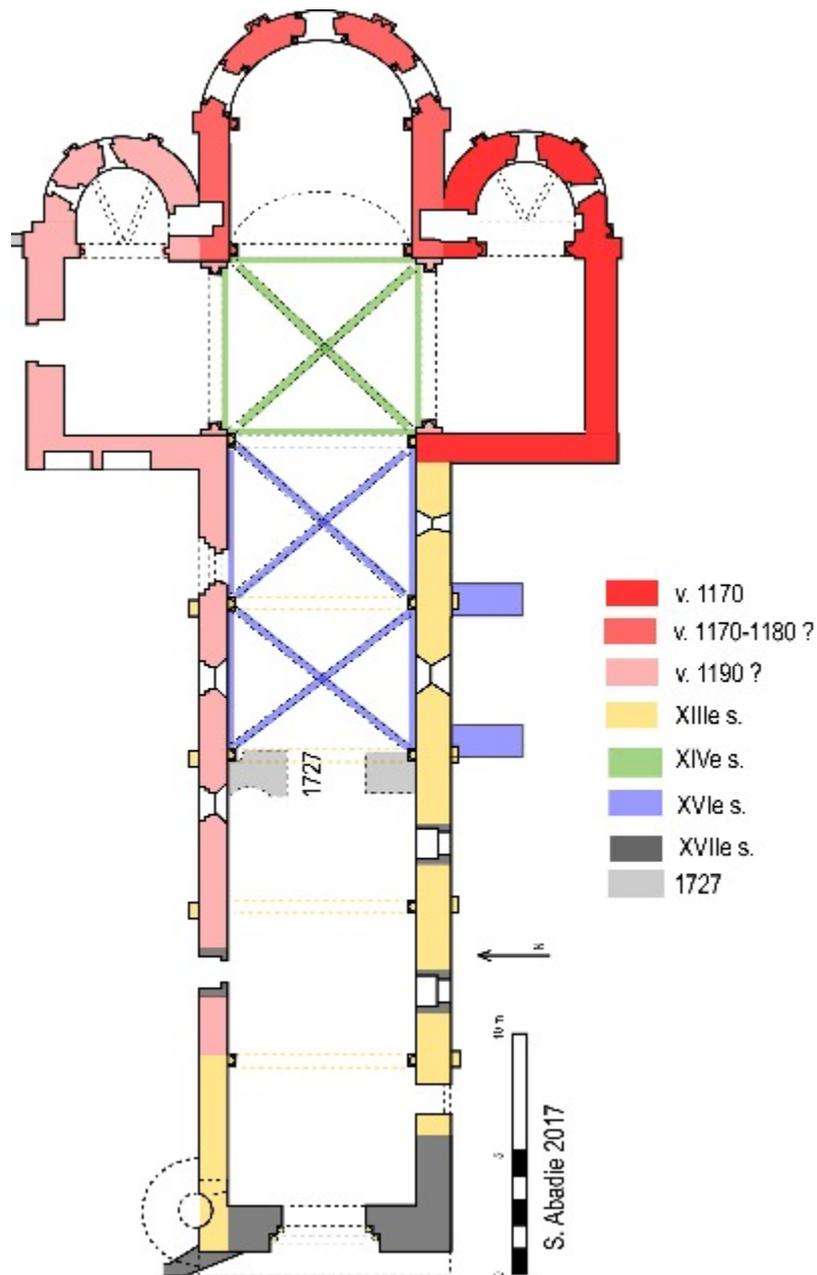
Doc. 12. Plan général et essai de datation relative de l'église abbatiale d'Arthous. Plan S.A. 2017.

Mon propos ne sera pas, dans les pages qui suivent, de reprendre l'intégralité des analyses et raisonnements qui ont permis de comprendre les phases de construction de cette église pour l'époque romane. Je renvoie le lecteur au volume d'étude de 2017 pour cette question. Par contre il me paraît intéressant de revenir sur un aspect qui n'a pas été étudié : les transformations profondes de ce bâtiment entre la fin du XVI<sup>e</sup> siècle et la période contemporaine (doc. 12).

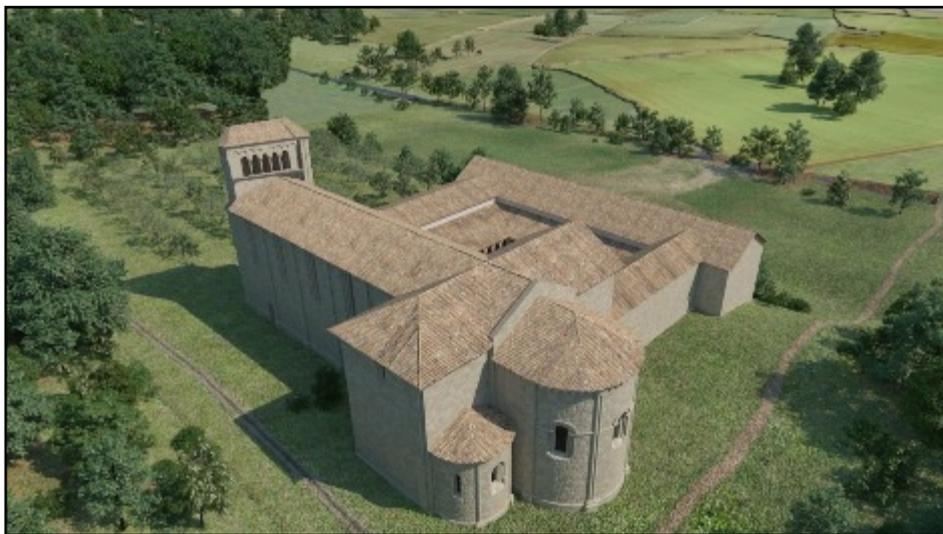
Doc. 13. Hypothèse de restitution du clocher-mur et des bâtiments romans d'Arthous à partir de la 3D d'ANAGRAM. S.A. 2018.

Il est difficile de restituer l'état roman, connu essentiellement par le remontage virtuel du grand portail et par la tourelle d'escalier qui devait desservir un clocher-mur pyramidal ou en peigne. J'ai proposé de telles restitutions au printemps 2018 sur la base de celles qui avaient déjà été proposées (un clocher-tour inacceptable car non documenté sur les reconstitutions 3D d'ANAGRAM, doc. 13).

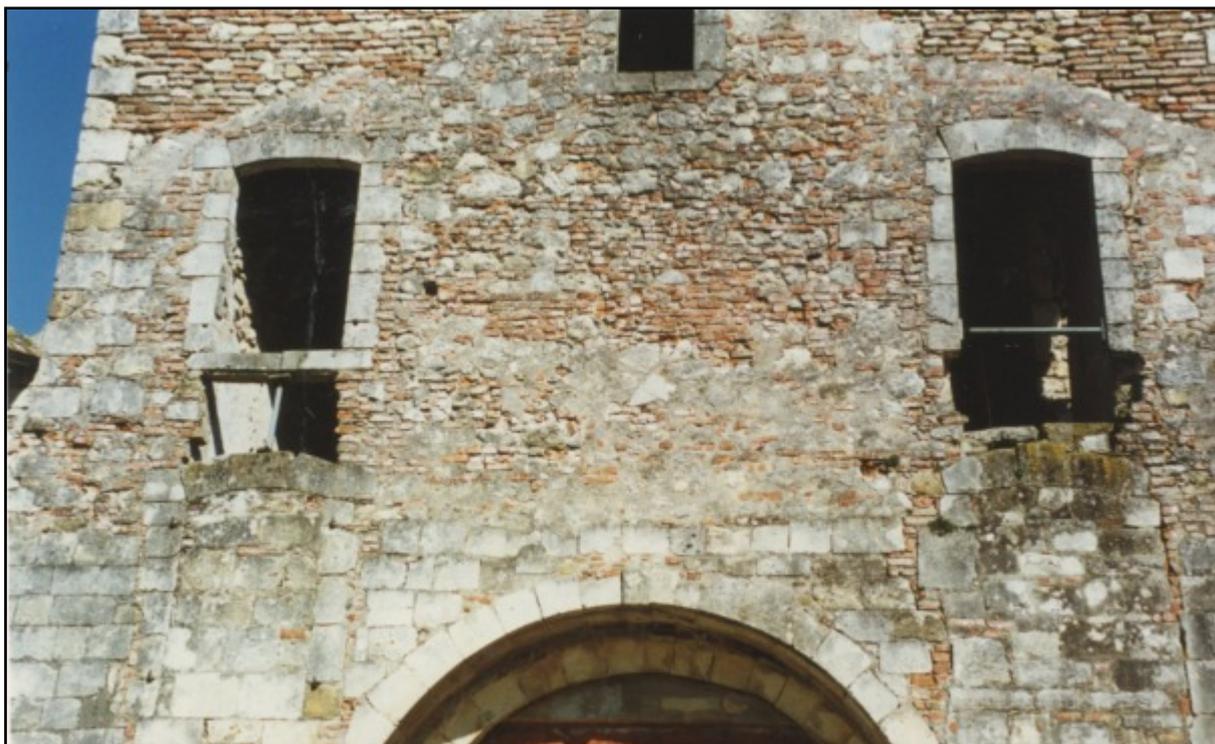
Doc. 14. La façade ouest de l'église abbatiale, très remaniée au XVII<sup>e</sup> siècle. Photo fonds Cazenave. Centre de documentation d'Arthous.

Elle présente un aspect austère et un peu rébarbatif : le rez-de-chaussée comprend un mur en pierres de taille romanes très remanié, en retrait par rapport à l'état originel, avec deux voussures sur colonnes conservées sur les cinq du portail roman originel. Ce remontage tardif est sans doute postérieur à l'incendie de l'abbaye, vers 1569. On distingue au dessus deux niveaux de toiture successifs et cinq ouvertures en pierre à cintre surbaissé, dont deux occultées, dans une maçonnerie de briques romanes de remploi. Il s'agit manifestement d'un aménagement tardif, sans doute des XVII<sup>e</sup> (mur) et XVIII<sup>e</sup> siècles (fenêtres), qui devait avoir pour objectif de rendre logeable la première travée de la nef sur le portail, en continuité des chambres au dessus du cloître (pour loger des domestiques ? Doc. 14). La porte H36, photographiée par Sandrine Conan en 2003, prouve qu'il exista une continuité des chambres vers l'étage de cette travée de l'église. Cette partie du bâtiment est dite « tombée » sur le plan postérieur à 1750.

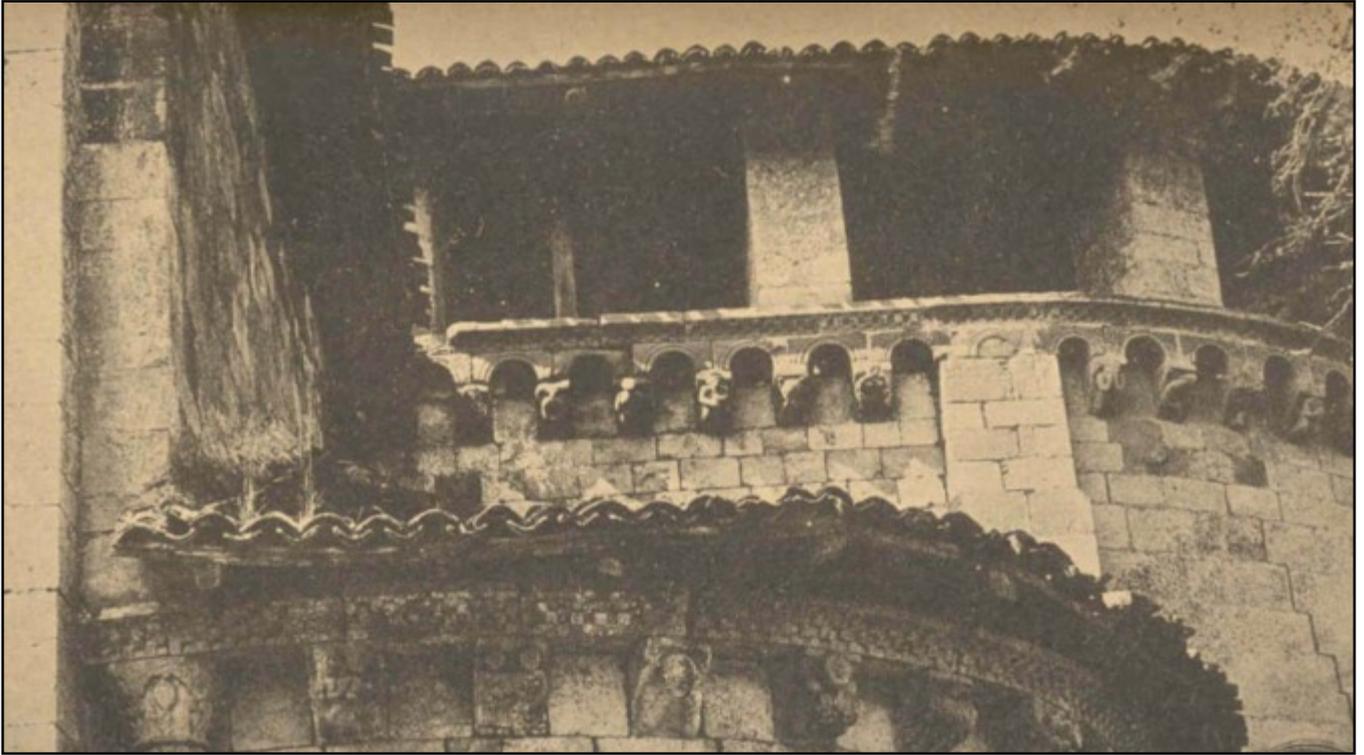
Doc. 16. La toiture surélevée de l'abside principale d'Arthous en 1890. Cette surélévation mal comprise a été détruite au XX<sup>e</sup> siècle.

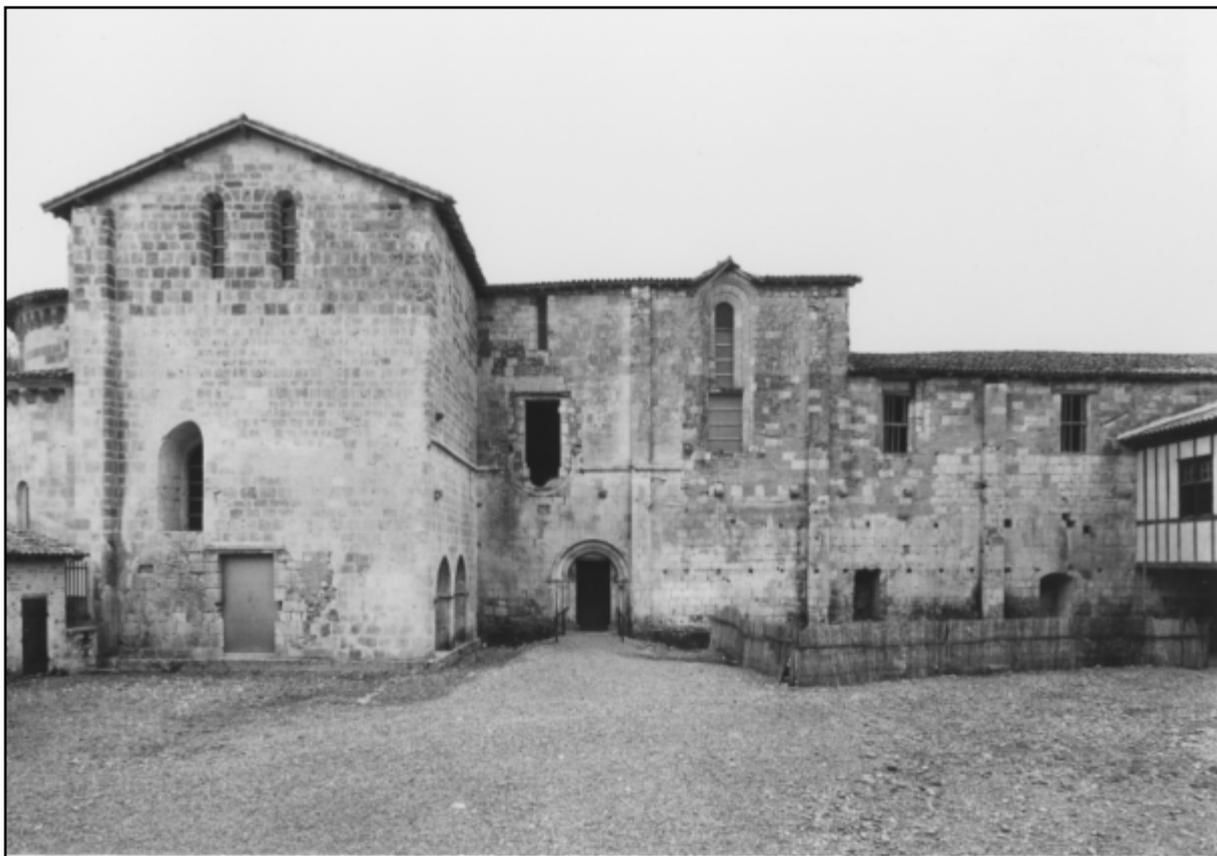
Doc. 19 et 20. Vues des façades nord et sud de l'église vers 1940, avec les fenêtres hautes d'aération et d'éclairage. Fonds Lafourcade. CDA.

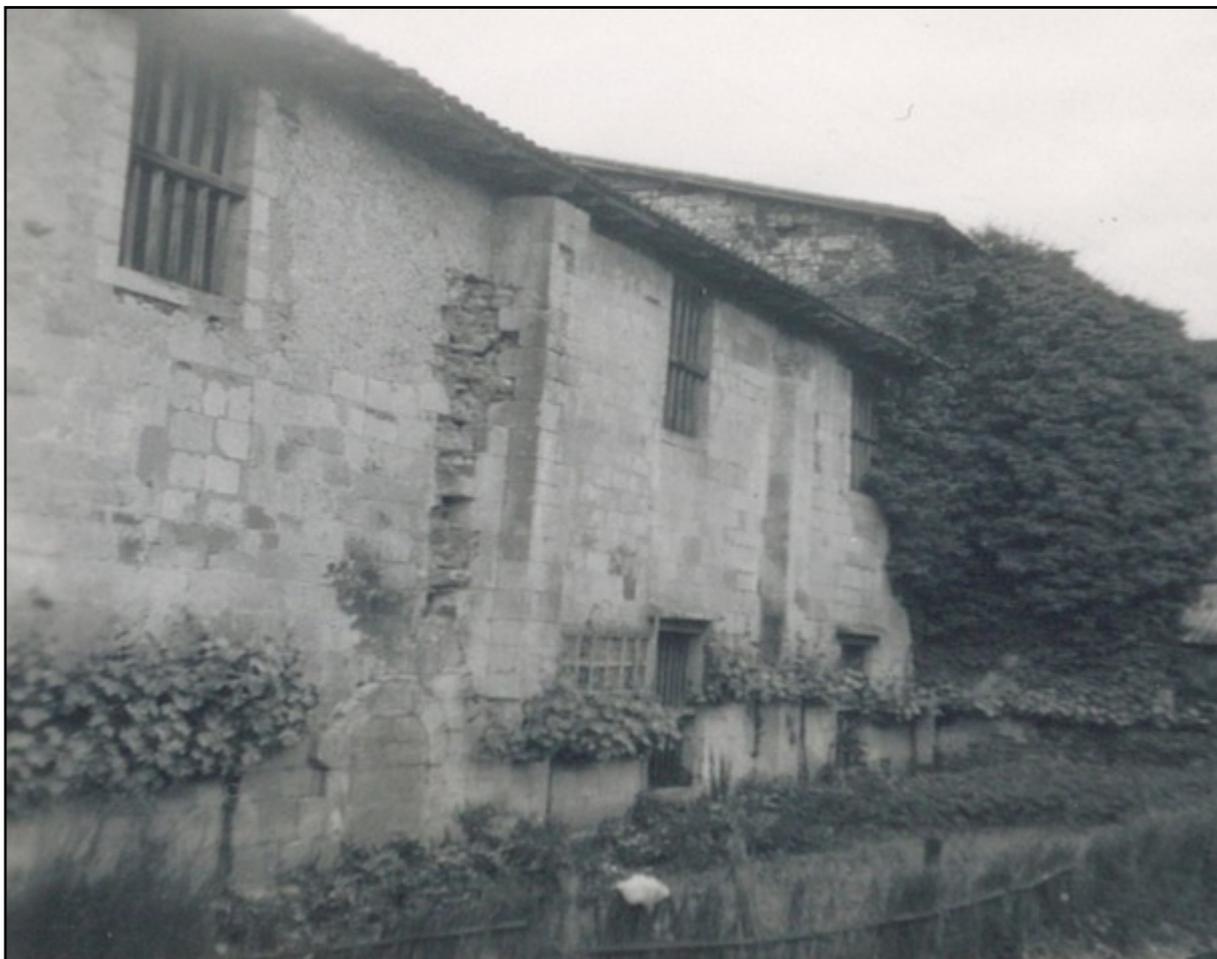
Doc. 23. Vues du plancher intermédiaire de l'église abbatiale vers 1940. Fonds Lafourcade. CDA.

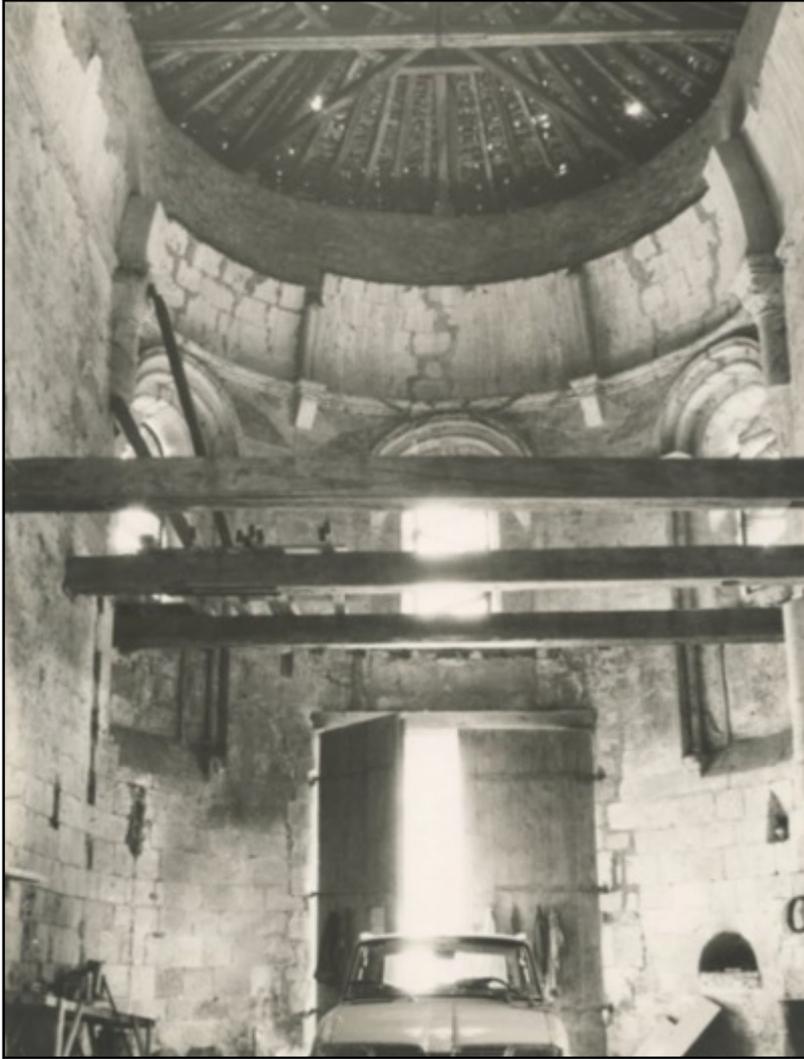
Doc. 21 et 22. Vues du plancher intermédiaire de l'église abbatiale vers 1940. Fonds Lafourcade. CDA.

Ce plancher est visible sur les photos du XX<sup>e</sup> siècle. Les dernières traces en ont été supprimées vers 1986, lors de la démolition du clocher-mur intermédiaire daté de 1727. Intérieurement, on voit un puissant ensemble de poutres couvrant toute la nef et l'abside principale, porté au niveau du transept par un remploi probables de colonnes de la galerie sud du cloître (voir *infra*) et par des jambes de force sur la nef (doc. 21-22). Extérieurement, une série de hautes fenêtres rectangulaires à barreaux de bois éclairaient et aéraient cet étage. Il est probable que cet aménagement important a été réalisé au XIX<sup>e</sup> siècle, au moment de la désaffectation de l'église au profit d'une exploitation agricole imposant de grandes surfaces de stockage pour le grain (doc. 19-20).

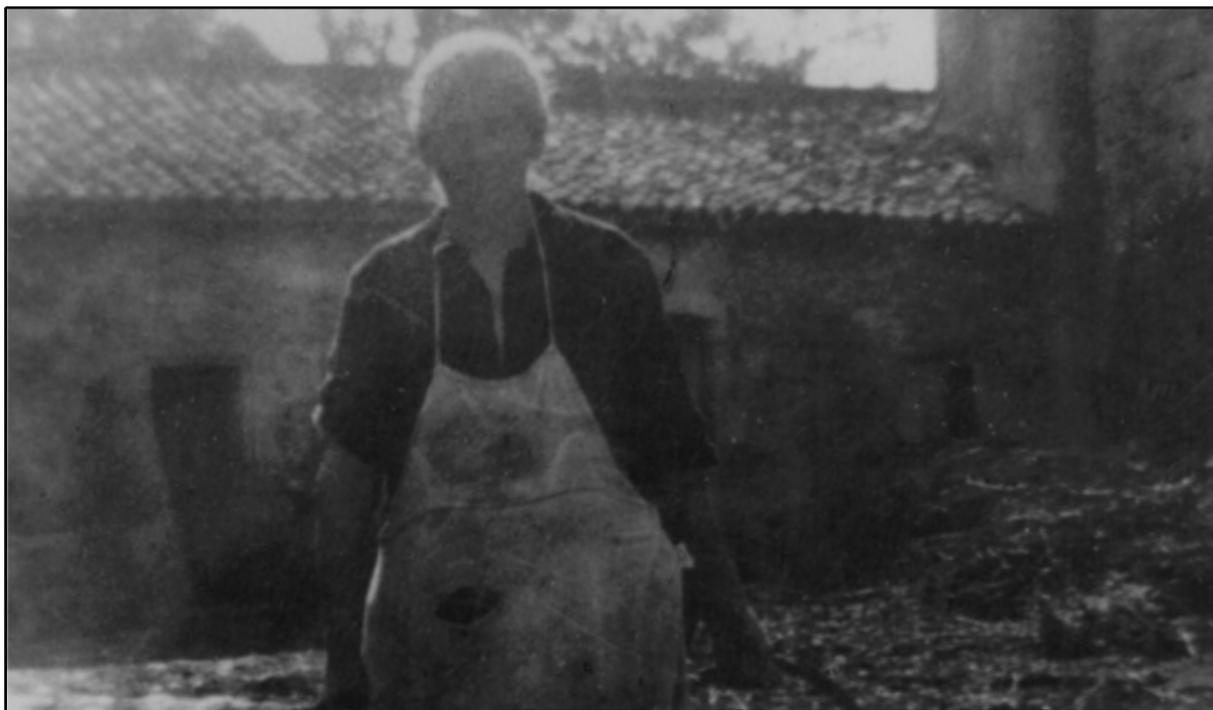
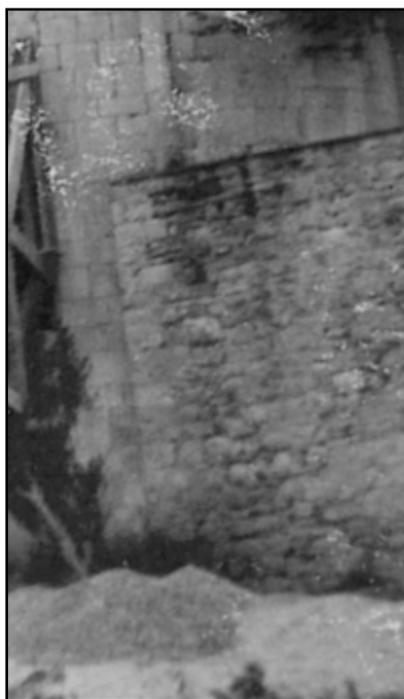
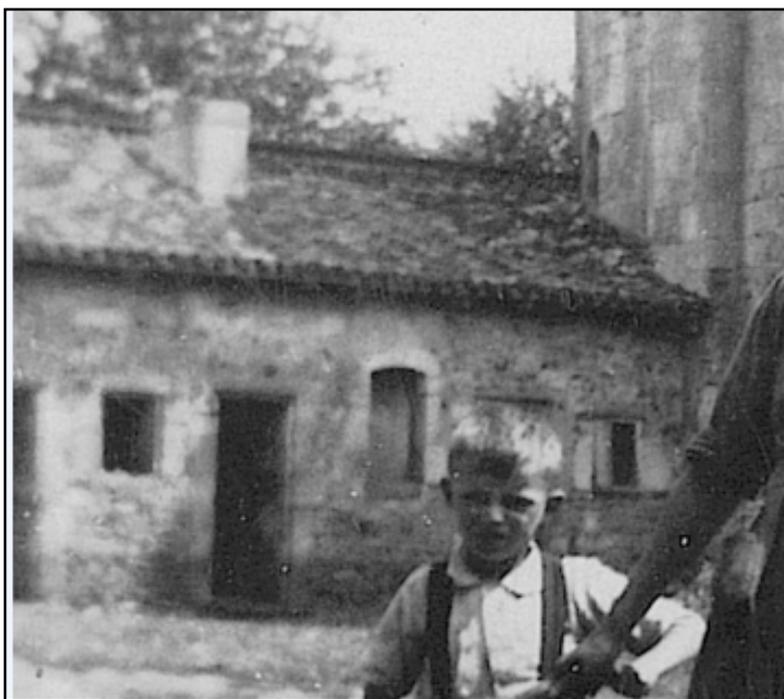
Doc. 26-30. Diverses vues du bâtiment B dans le fonds Lafourcade (années 30 à 60). Centre de documentation d'Arthous.

Les photographies anciennes montrent que ce bâtiment a été peu transformé depuis le XX<sup>e</sup> siècle, à l'exception de son appui sur l'absidiole nord, détruit à l'occasion des restaurations des années 60 à 80.

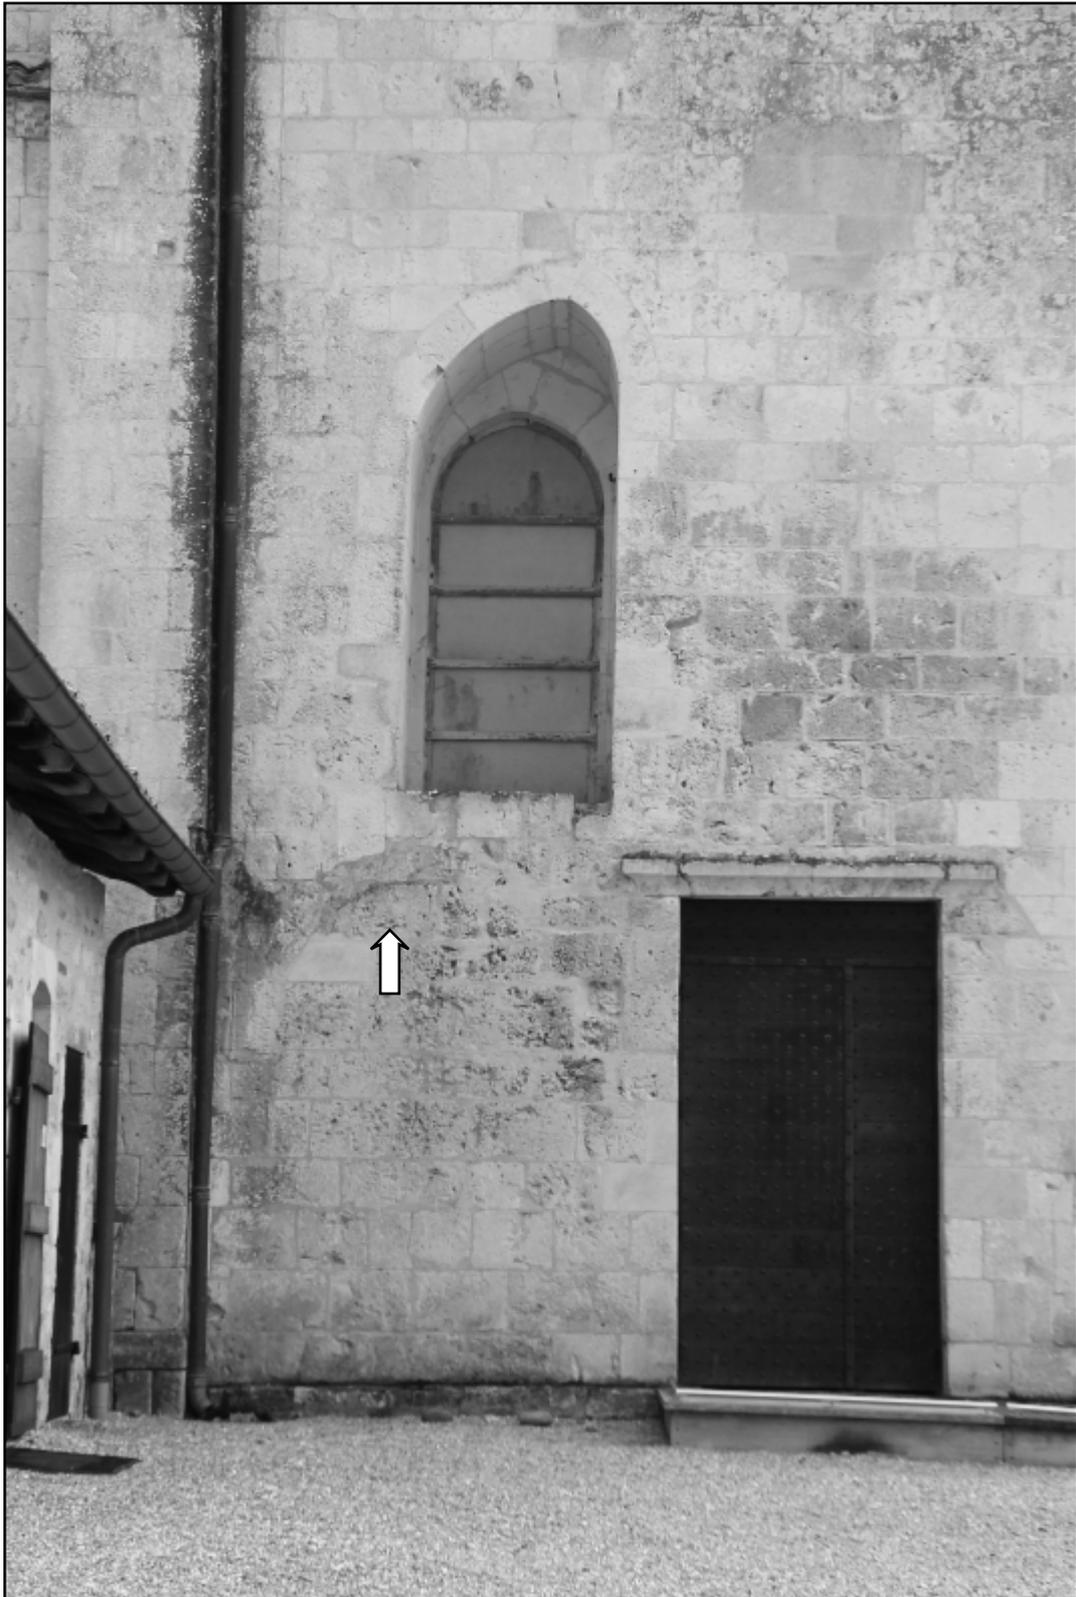
Doc. 31. La façade nord du transept de l'abbatiale. Négatif d'une voûte appuyée sur le mur au rez-de-chaussée (flèche ; ce ne peut pas être une porte, car le mur du transept est roman et non remanié) et porte d'accès à voûte rampante au premier étage : traces de l'ancienne salle capitulaire et de l'ancien dortoir ? Photo S.A. 2018.
