# Essai sur l'évolution architecturale de l'abbaye d'Arthous

## Stéphane Abadie

Conseil départemental des Landes

## Introduction

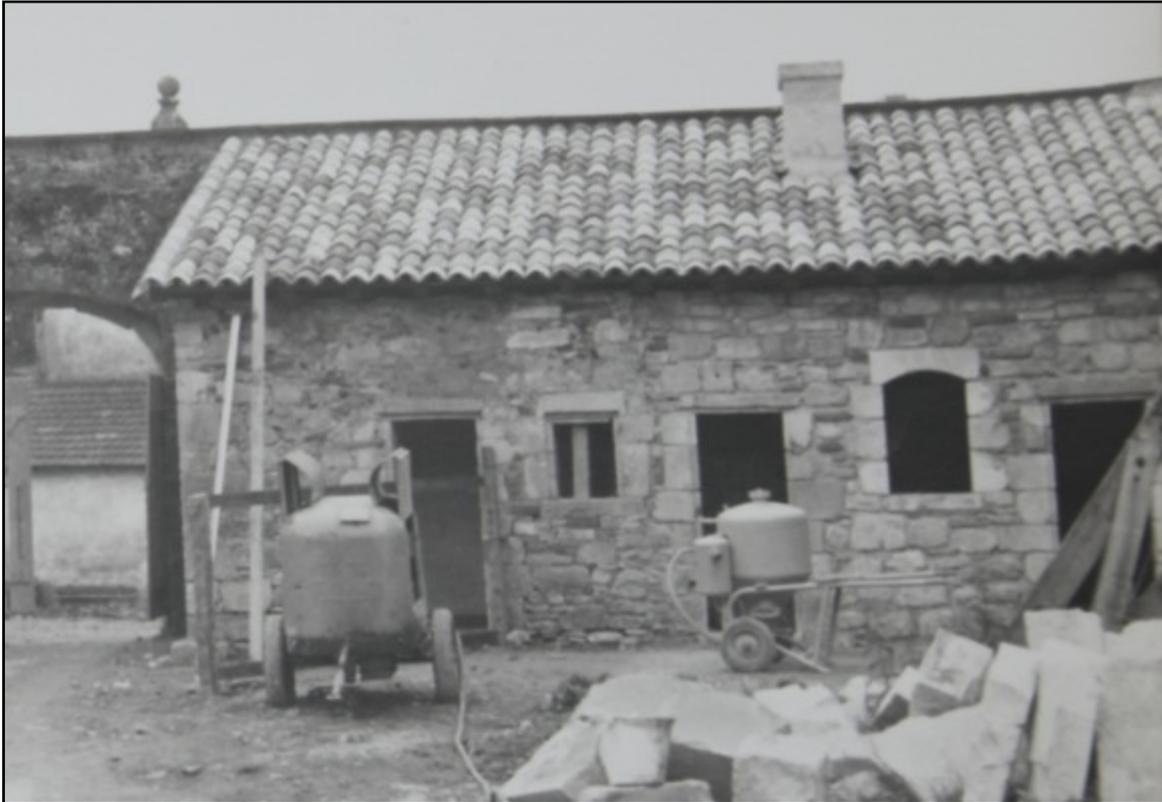
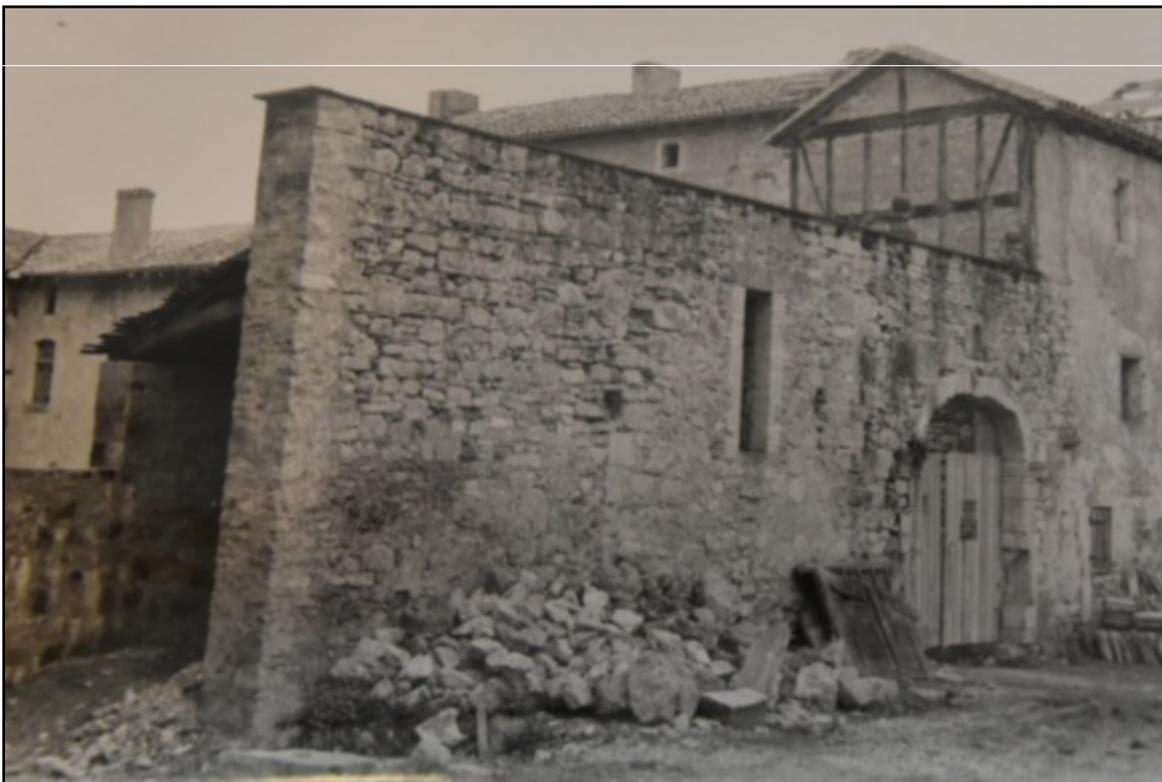
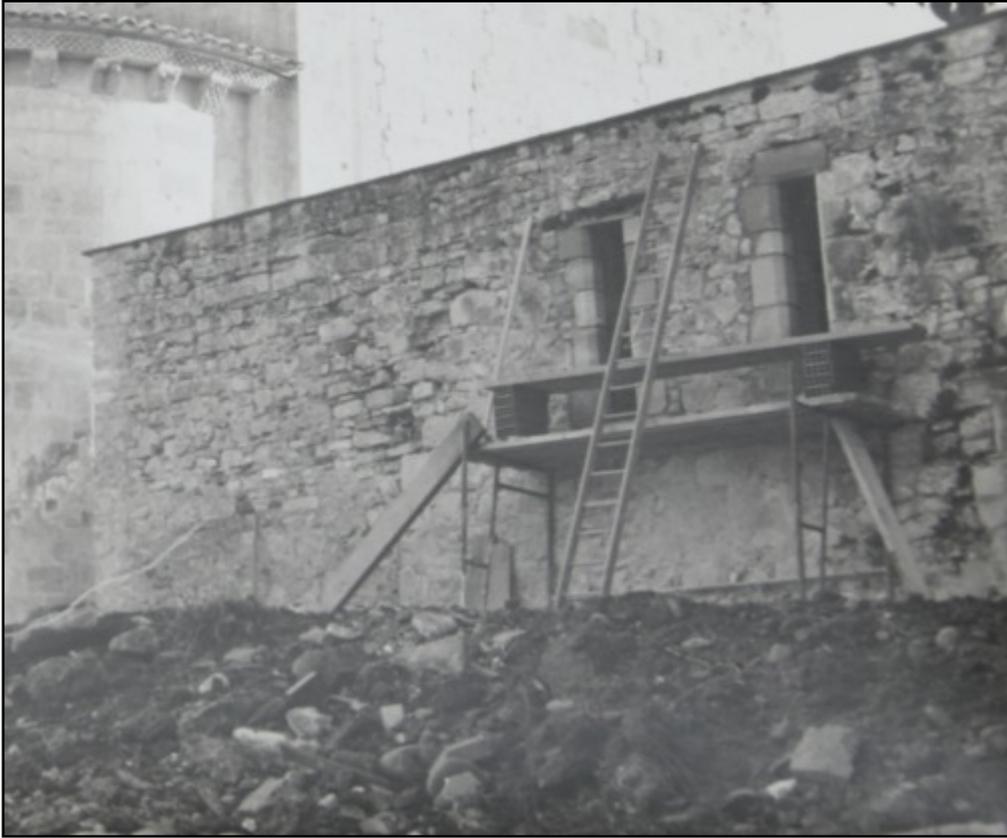
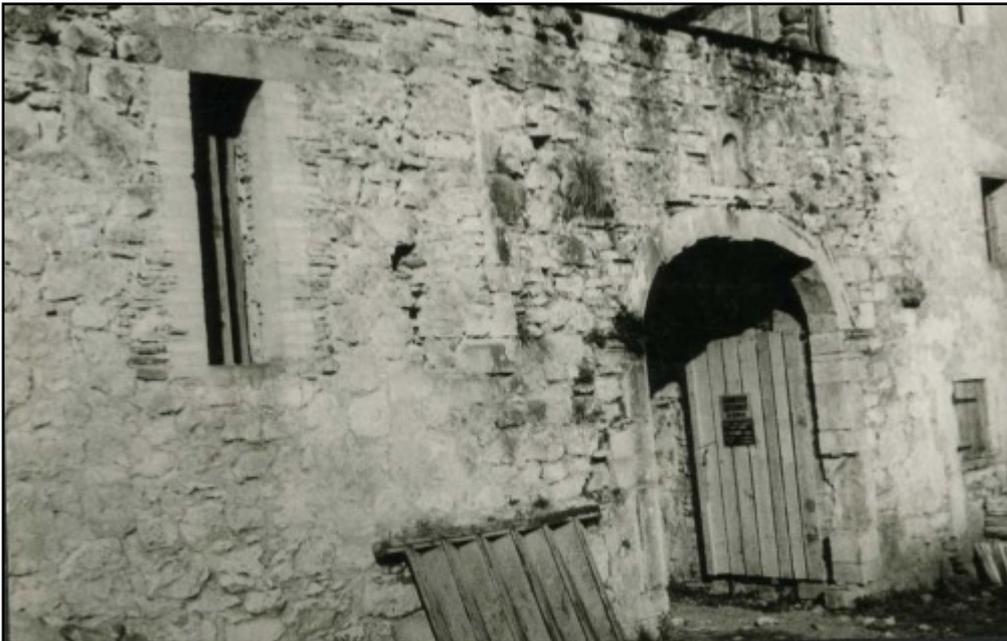
Doc. 32-35. Détails de photographies des campagnes de restauration des années 60, fonds de la DRAC Aquitaine.

Au vu de ces photographies (doc. 32-35) et de l'examen des maçonneries et ouvertures, on peut donc affirmer que ce bâtiment trouve sans doute son origine à la fin du XVI<sup>e</sup> ou au XVII<sup>e</sup> siècles, après les destructions des guerres de Religion, et que sur ces bases de mur un bâtiment à usage agricole et de service a fonctionné jusqu'à l'époque contemporaine. Les profondes transformations des années 60 ne permettent pas de garantir l'authenticité des ouvertures actuelles, sans doute très largement remaniées, comme l'attestent les photographies qui montrent des pierres de reprise sans patine au milieu de pierres plus anciennes et patinées.

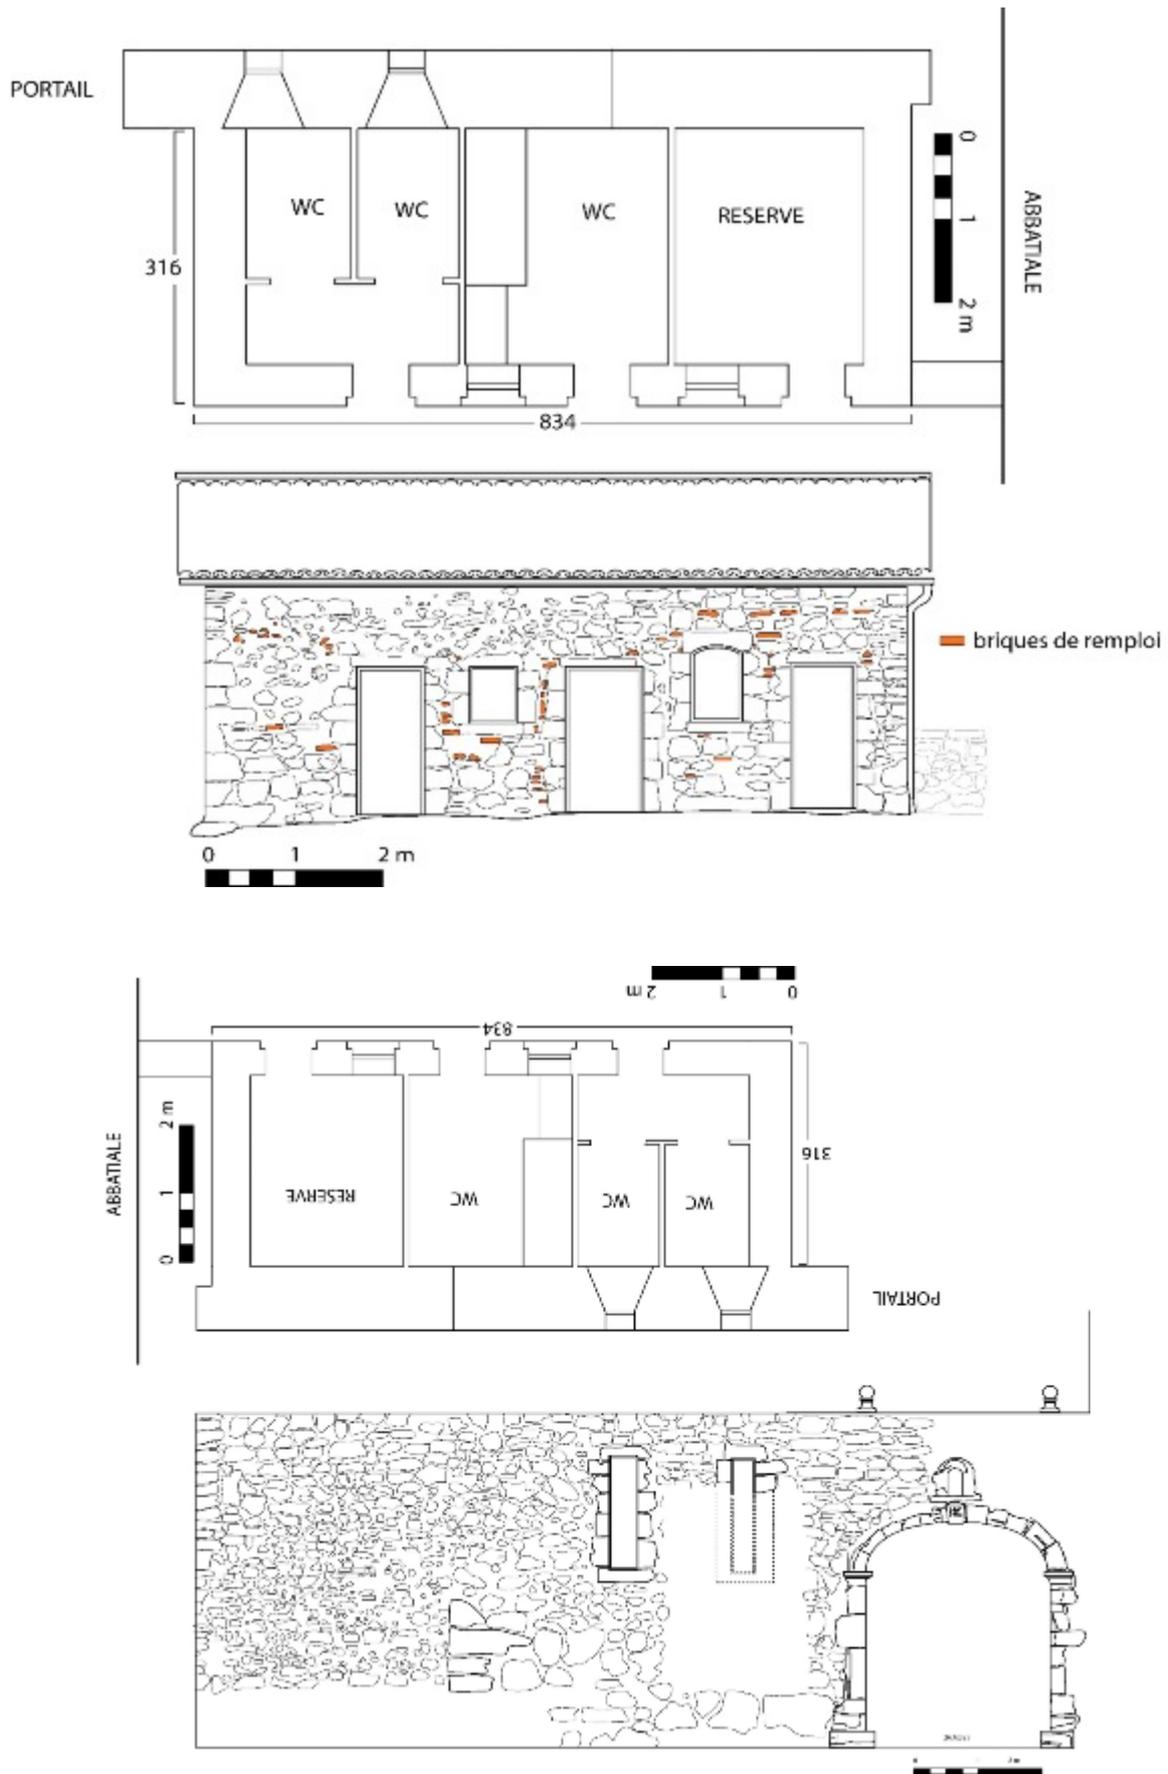
Doc. 36-37. Plan et façades du bâtiment B. Plans S.A. 2018.

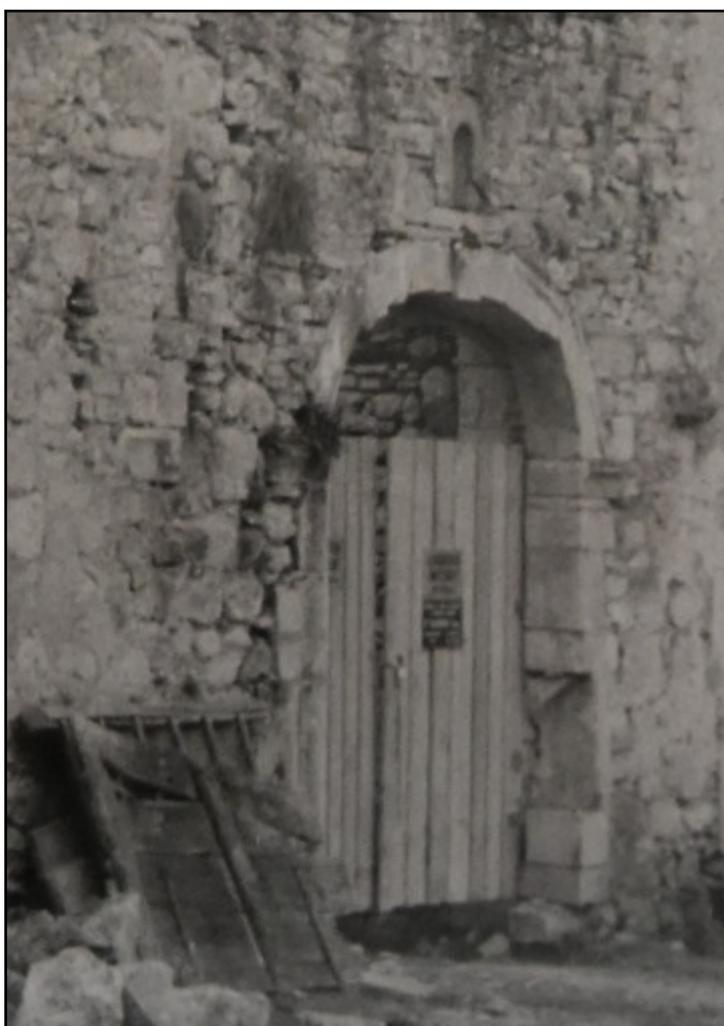
Doc. 38. Vue du portail a vers 1970, avant restauration mais avec un portail temporaire. L'ancien portail a été déposé à gauche. Fonds DRAC, Bx 2017.04 (25), détail. Centre de documentation d'Arthous.

C'est un des éléments les plus faciles à analyser, car daté et peu transformé depuis sa mise en place. Ce portail charretier monumental a été mis en place en 1750 comme le prouve la clef portant la dédicace « LAN 1750 », surmontée d'un niche ayant sans doute porté une statue (Notre-Dame ? Saint Norbert ? Saint Christophe ?). Le matériau employé – la pierre de Bidache, la forme des moulures concordent avec cette date. Ce portail a peut-être remplacé une ouverture antérieure mise en place au XVII<sup>e</sup> siècle à travers la courtine (hypothèse non documentée). Les photographies anciennes montrent l'insertion de ce portail dans un mur plus ancien, par le recalage parfois incertain des pierres autour des piédroits (« bourrage » avec de petites pierres, etc. Doc. 38-39)

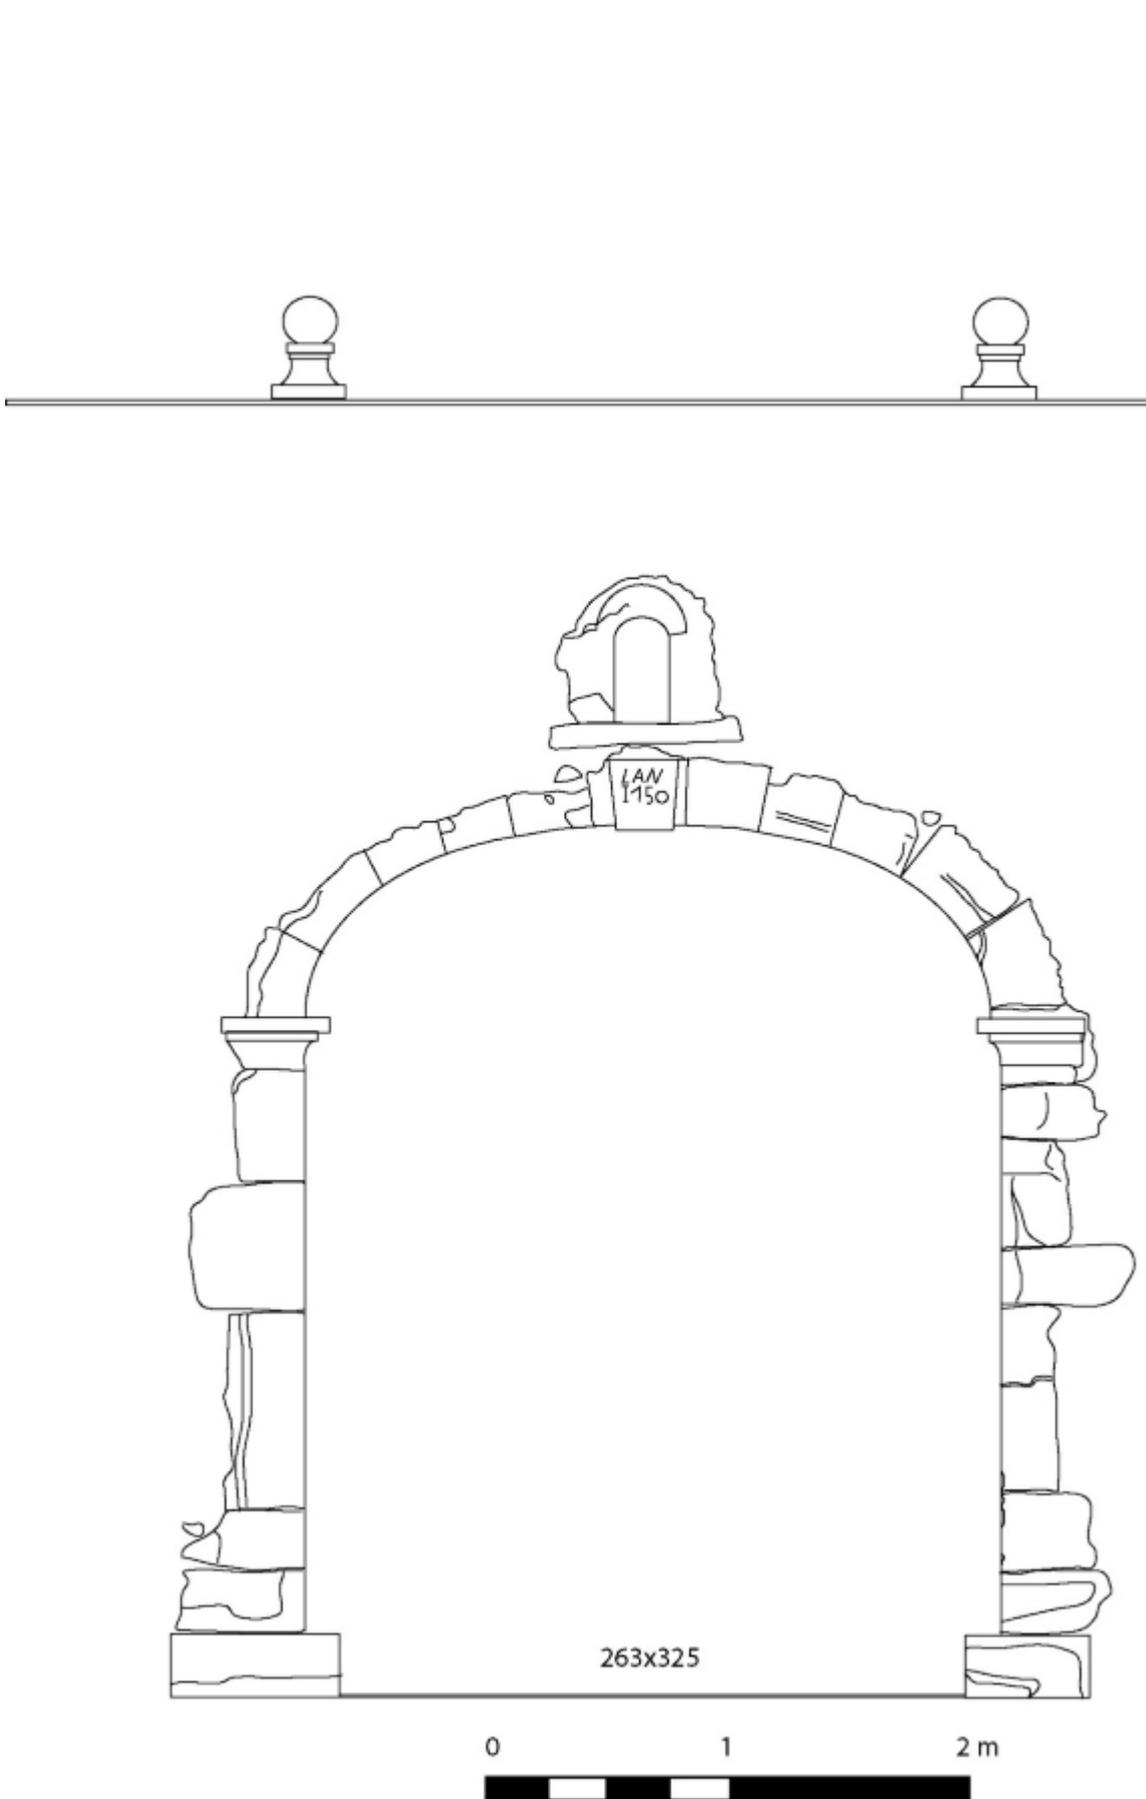
Doc. 39. Relevé du portail principal de l'abbaye d'Arthous (1750). Dessin S.A. 2018.

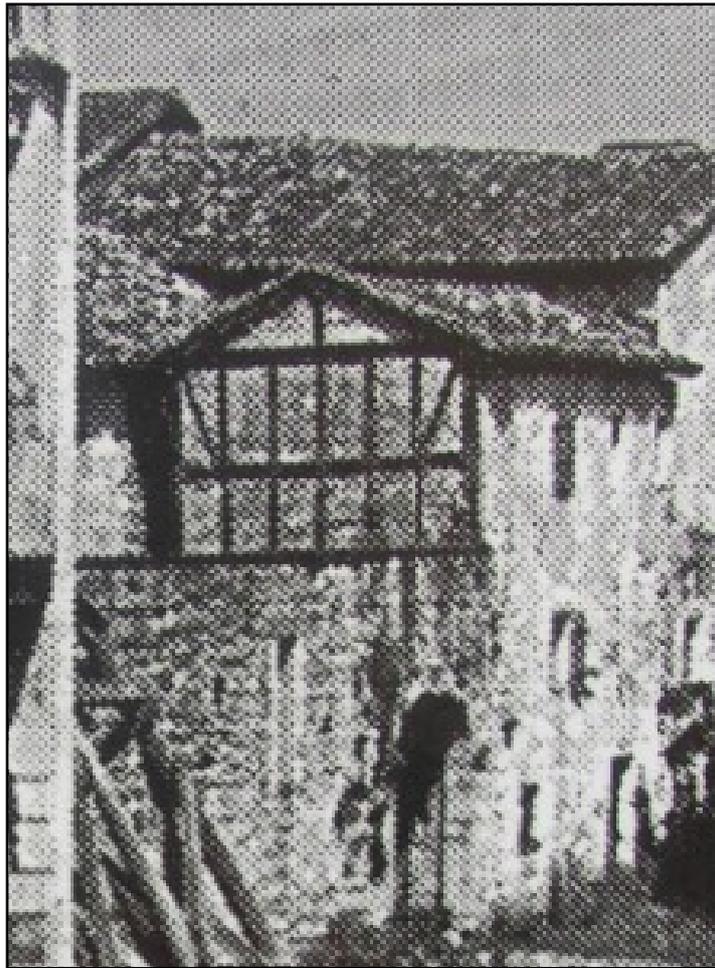
Doc. 41. Le bâtiment C avant restauration, vers 1940. Photo CDA.

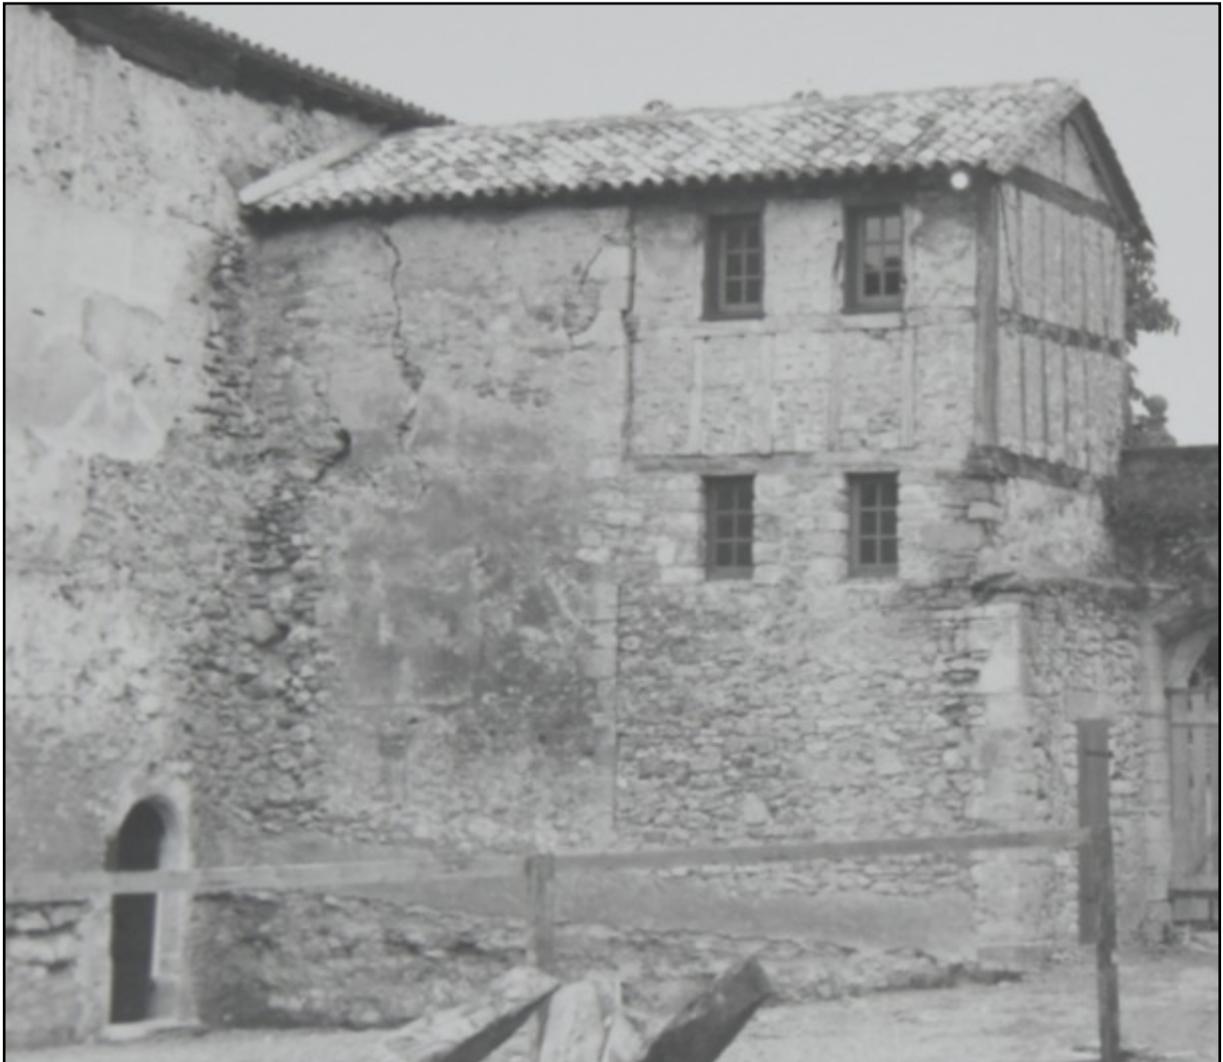
Doc. 42. Le bâtiment C vu de la cour, après démolition du bâtiment G, vers 1965. Photo CDA.

La partie en pan de bois est une adjonction plus tardive : les portes d'accès vers l'escalier ont de simples linteaux en bois en cintre surbaissé, qui prouvent une réalisation au moindre coût au XVIII<sup>e</sup> siècle. La fenêtre du second étage est également un ajout tardif harmonisé avec les deux fenêtres préexistantes. Cette partie pourrait être une réalisation contemporaine du bâtiment G (vers 1760-1789), ce qui expliquerait pourquoi elle est qualifiée de « batisse neuve » sur le plan des années 1760-1789 (doc. 41-42).

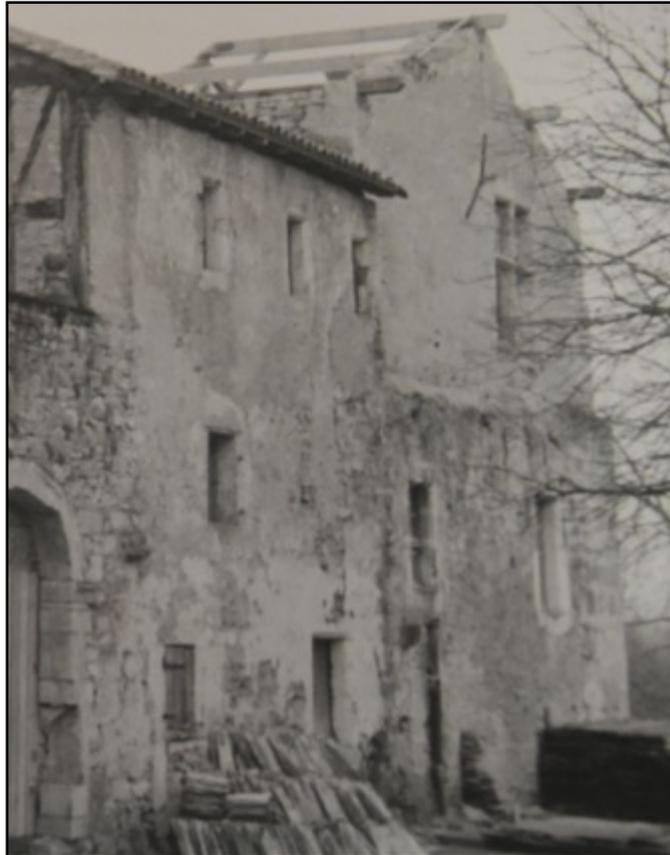
Doc. 45. La façade Est des bâtiments C et D lors de la réfection des toitures vers 1965 (?). Fonds CDA.

Le mur Nord comprend une structure très différente. Il est formé d'un imposant mur de pierres de taille (moyen appareil un peu irrégulier) bien assisées, percé à diverses époques d'ouvertures diverses (doc. 45-46).

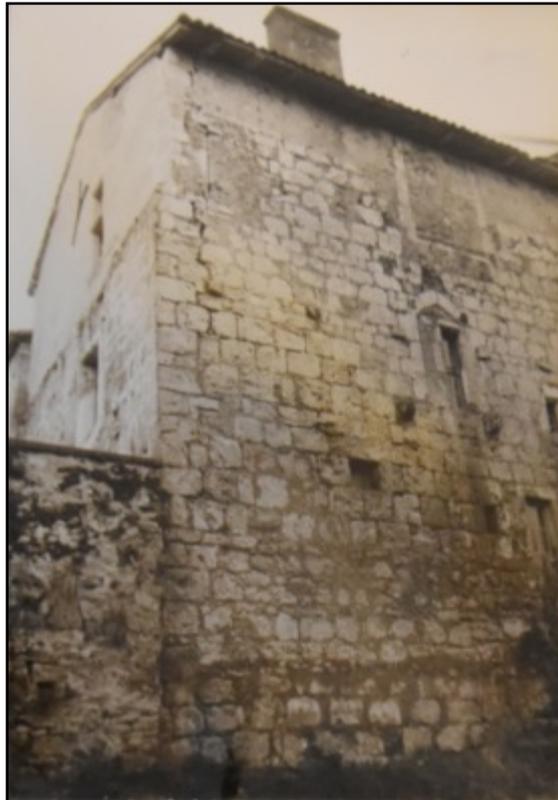
Doc. 46. L'angle du bâtiment D vers 1950 : mur médiéval en pierres de taille, corbeaux, ouvertures gothiques occultées et croisées bouchées au second étage. Remarquer que les deux premiers étages étaient presque aveugles. CDA.

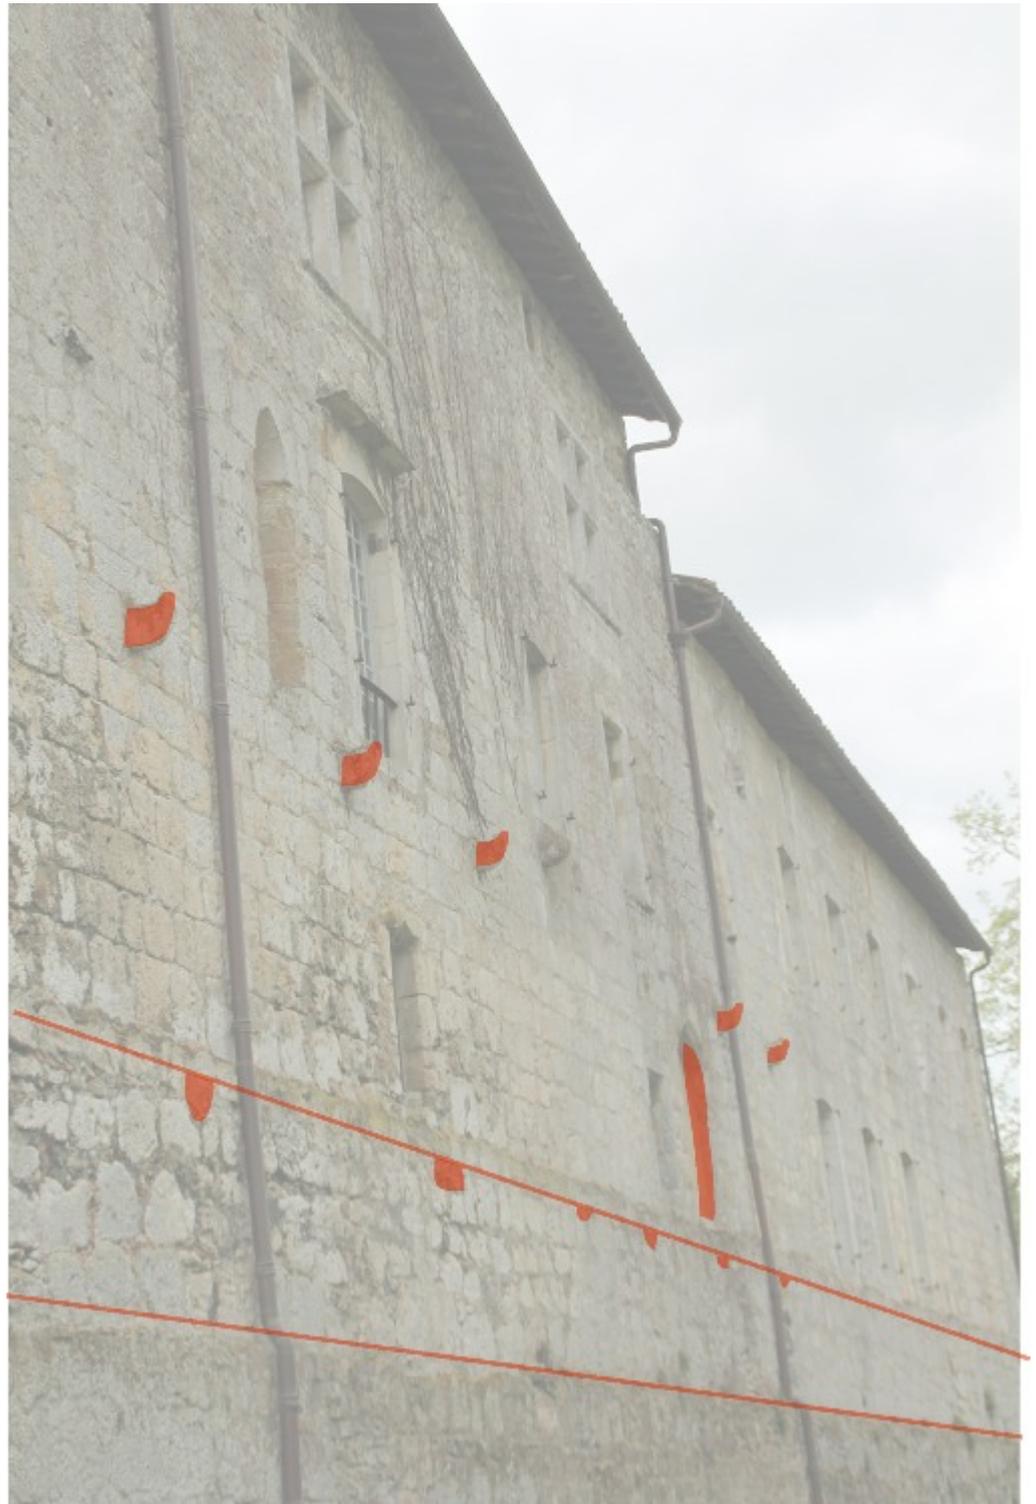
Doc. 49-50. Le système de fixation de la galerie basse de la façade nord au XVII<sup>e</sup> siècle. Plan et dessin S.A.

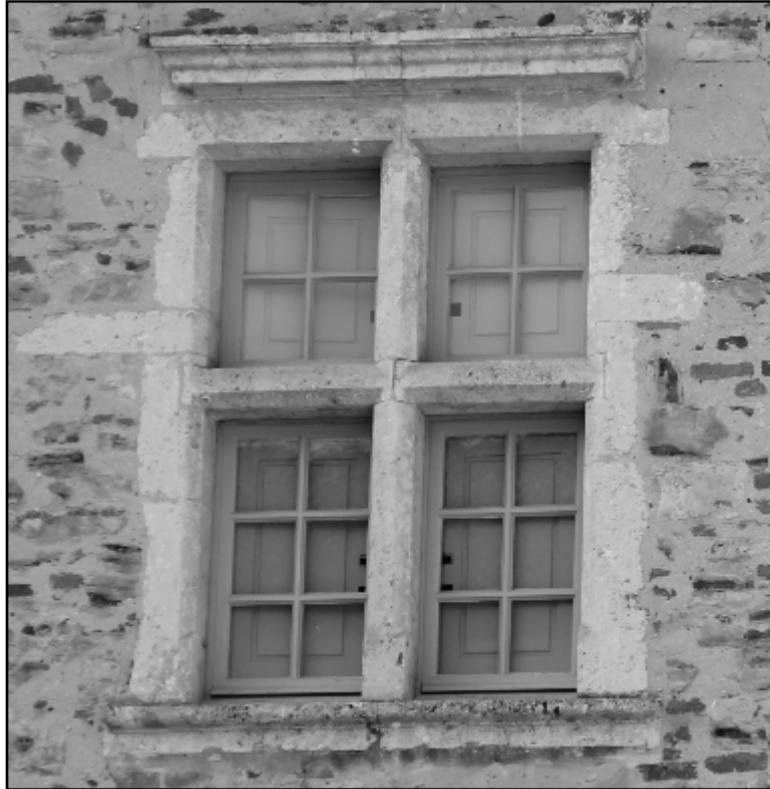
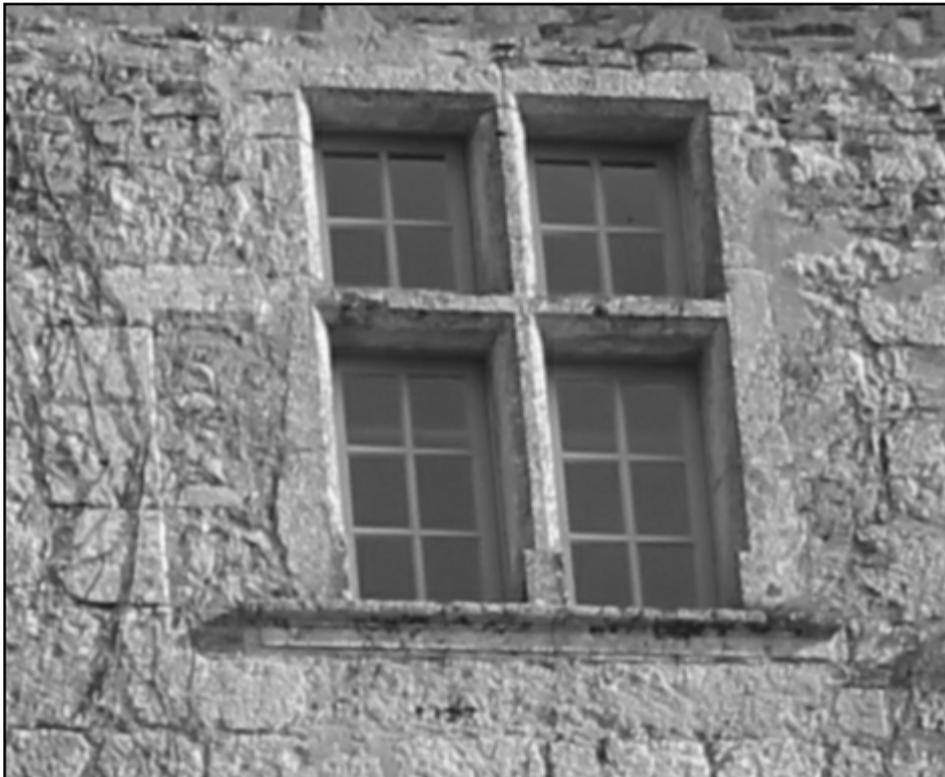
Doc. 51 et 52. Comparaison des fenêtres nord et sud du bâtiment E. Noter l'appui trop large et les traces d'une fenêtre médiévale plus ancienne sur la photo du bas (face nord). Photos S.A. 2018.

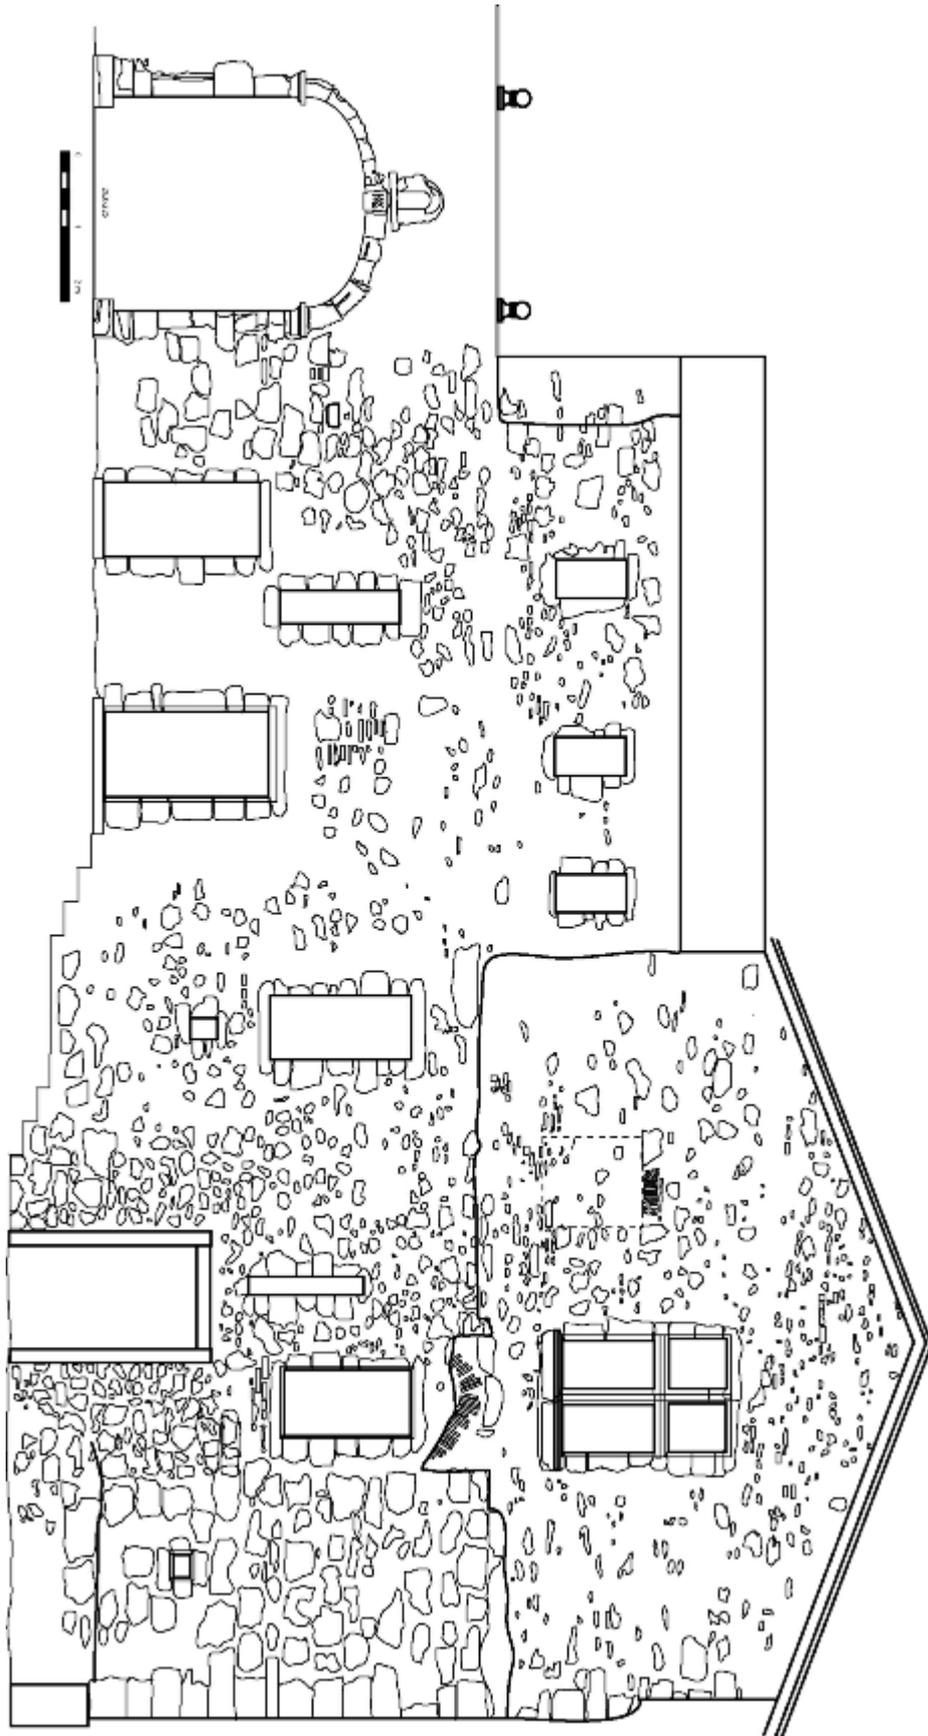
Doc. 53. Relevé général de la façade Est. Plan S.A. 2018.

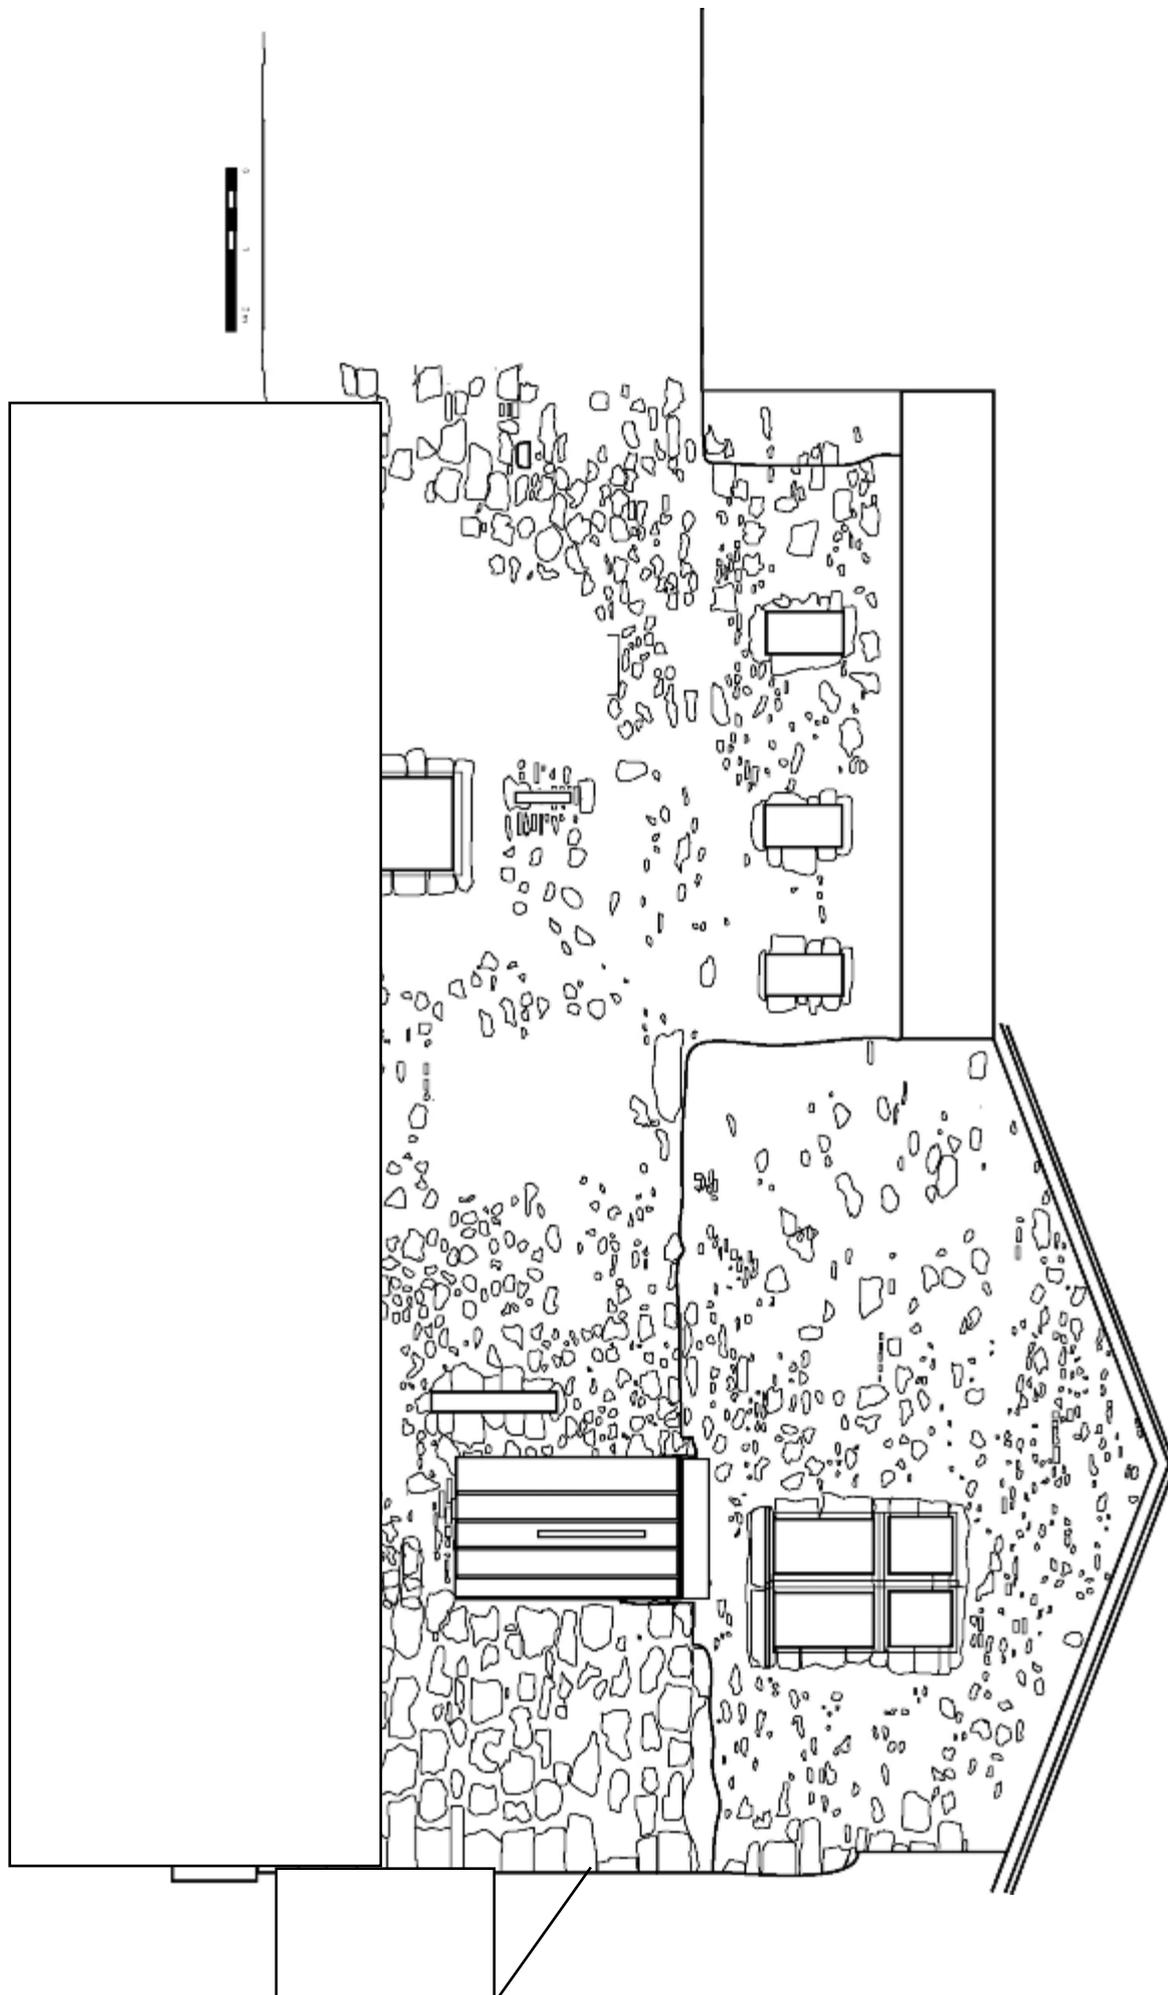
Doc. 54. Restitution partielle de la façade Est. Plan S.A. 2018.

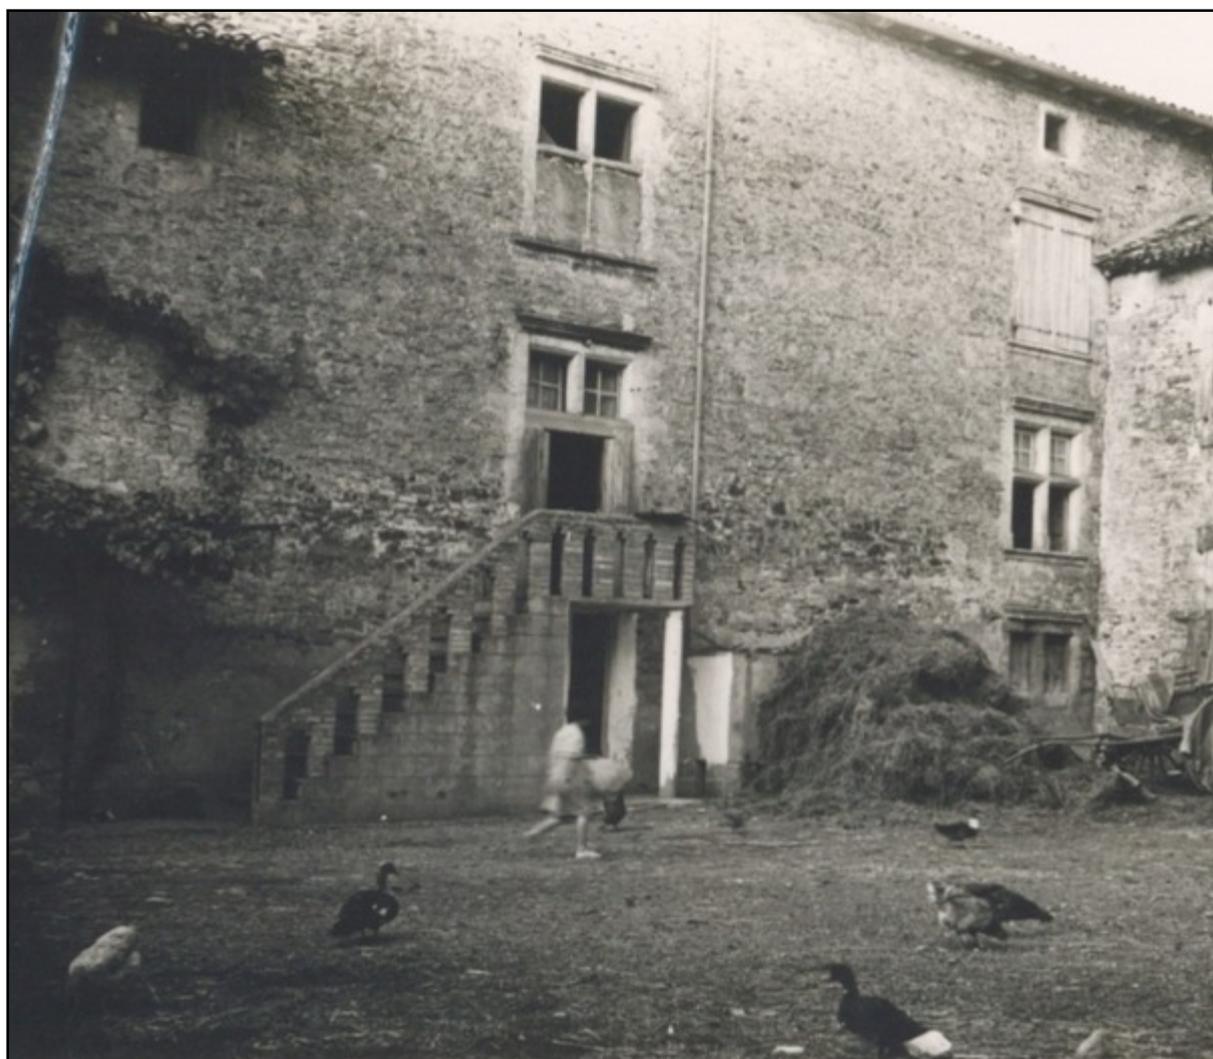
Doc. 56. La façade intérieure du bâtiment E vers 1950 ; avec l'escalier et la porte percés dans la croisée. Fonds Lafourcade. Centre de documentation de l'abbaye d'Arthous.

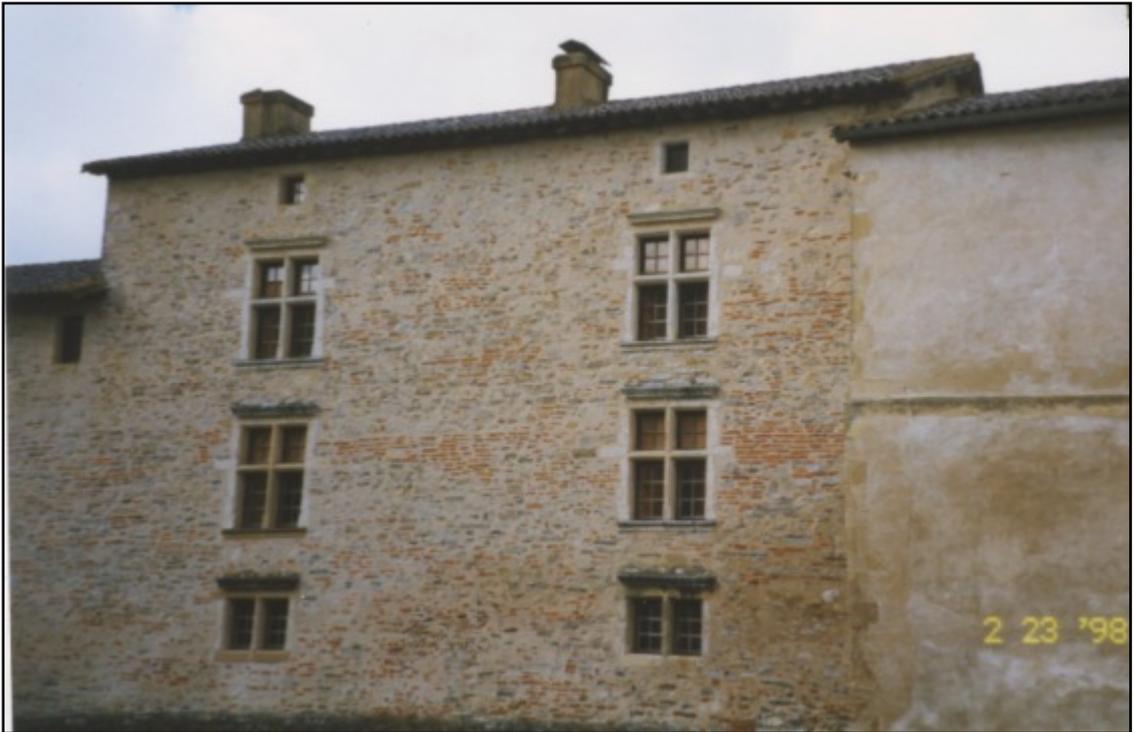
Doc. 58. La façade intérieure du bâtiment E en 1998, après destruction de l'escalier et restitution de la croisée originelle, mais avant traitement des murs au lait de chaux. L'enduit originel, encore visible sur les photographies des années 50, a été enlevé. Fonds Lafourcade, centre de documentation de l'abbaye d'Arthous.

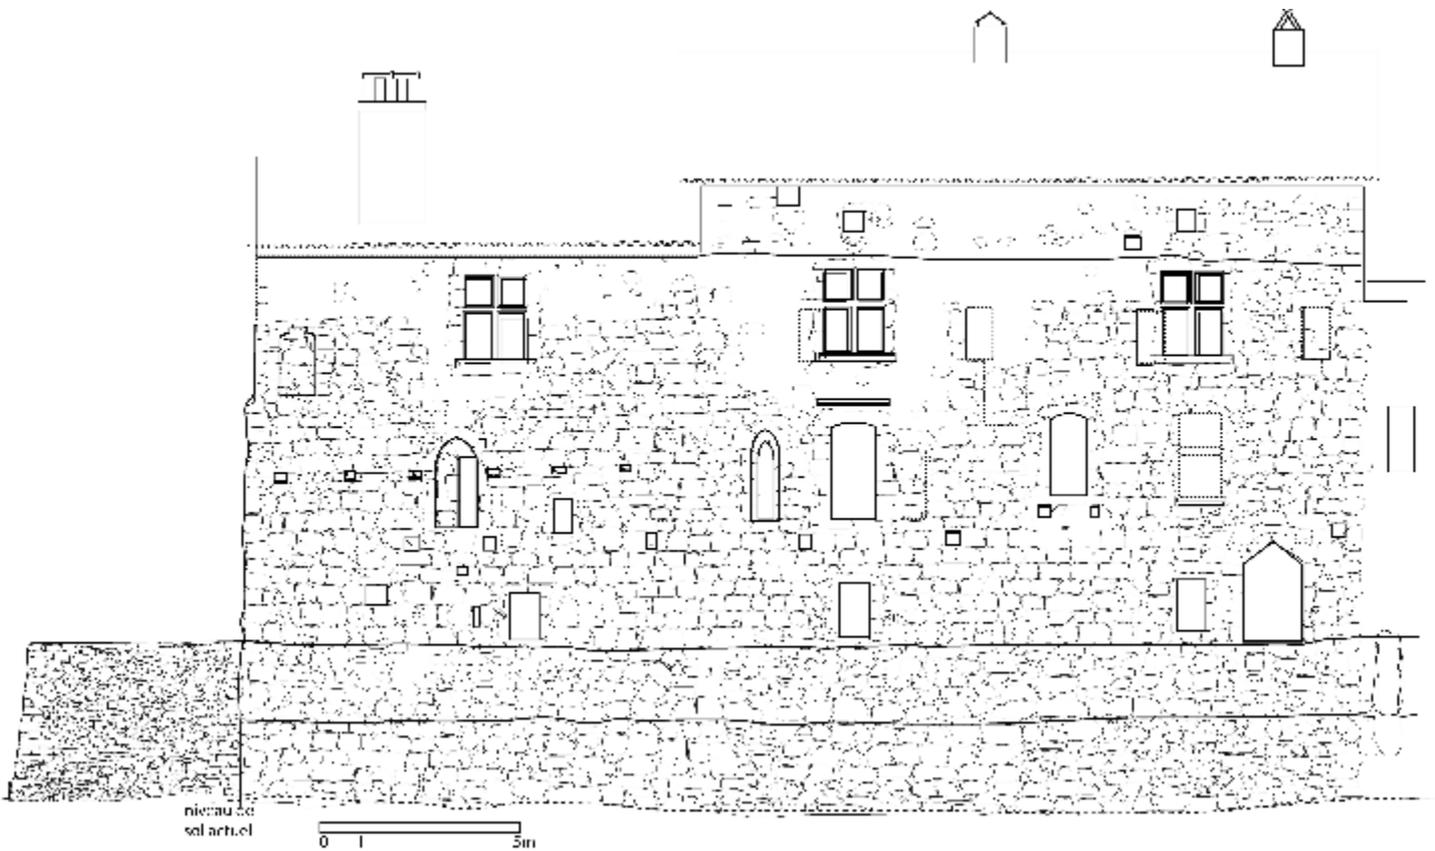
Doc. 60. Relevé général de la façade Nord des bâtiments D et E. relevé et plan S.A. 2018.
