# Essai sur l'évolution architecturale de l'abbaye d'Arthous

## Stéphane Abadie

Conseil départemental des Landes

## Introduction

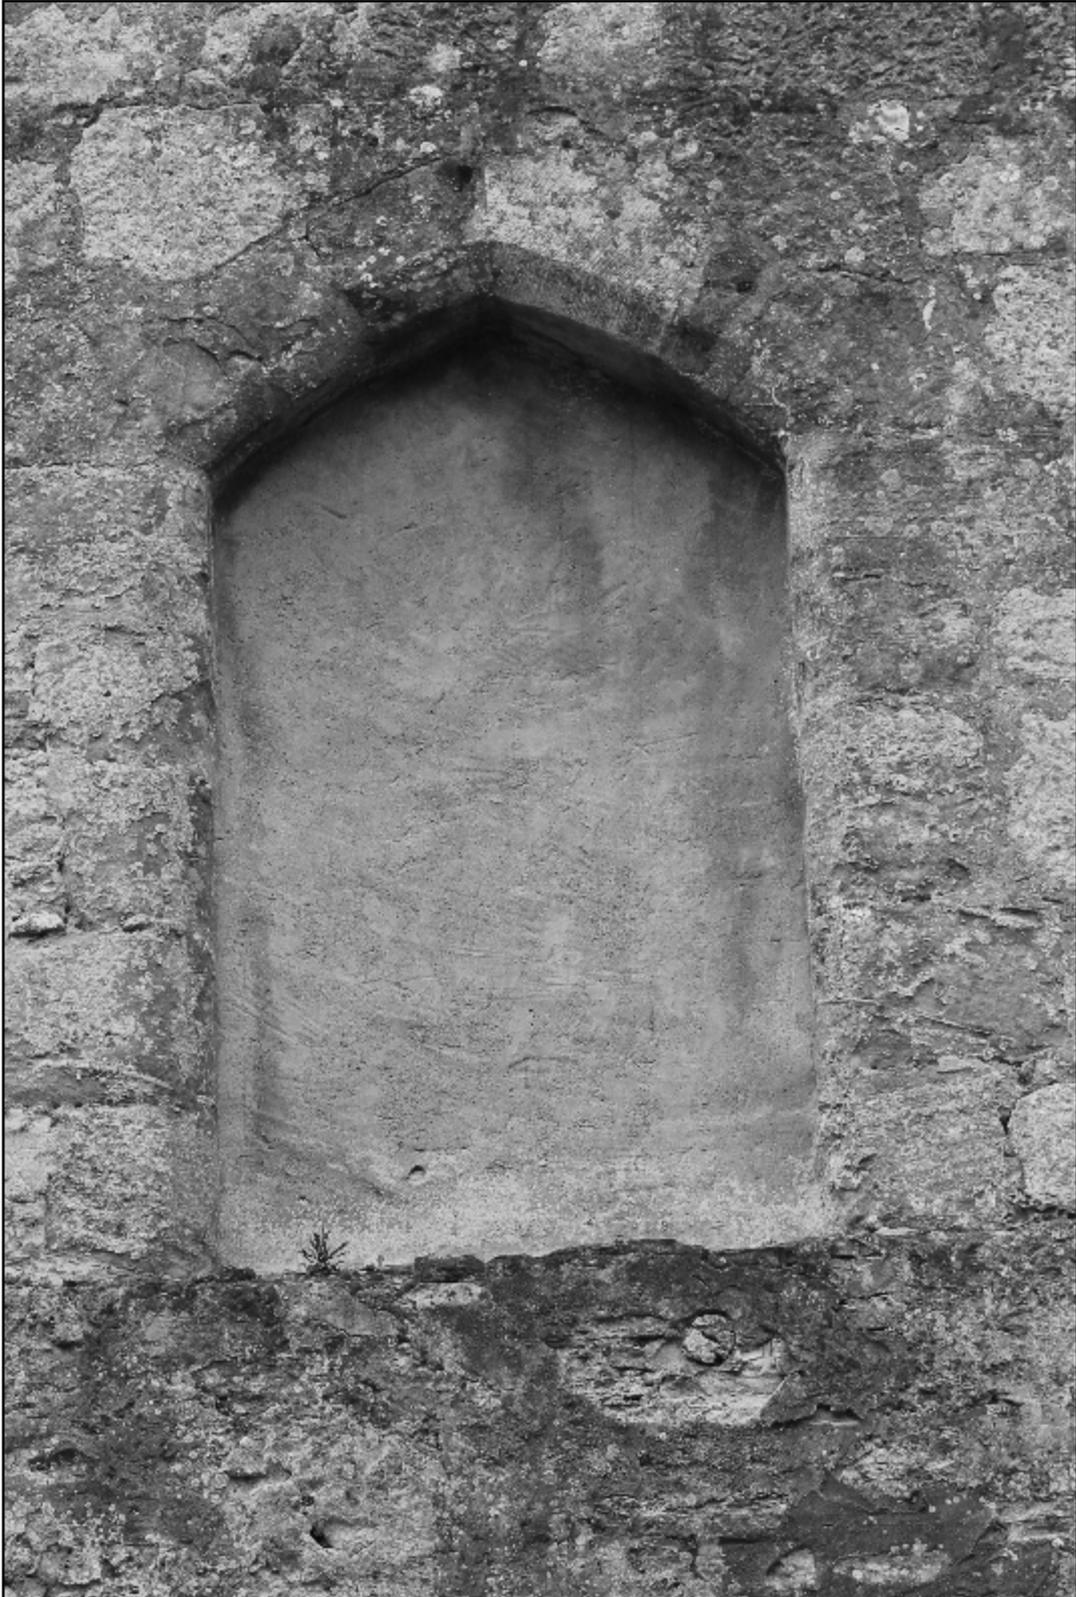
Doc. 61. Porte bouchée du XVII<sup>e</sup> siècle qui donnait accès à la grande galerie nord. L'arc en mitre et le calepinage irrégulier des piédroits trahissent la date tardive de cette ouverture. Plan S.A. 2018.

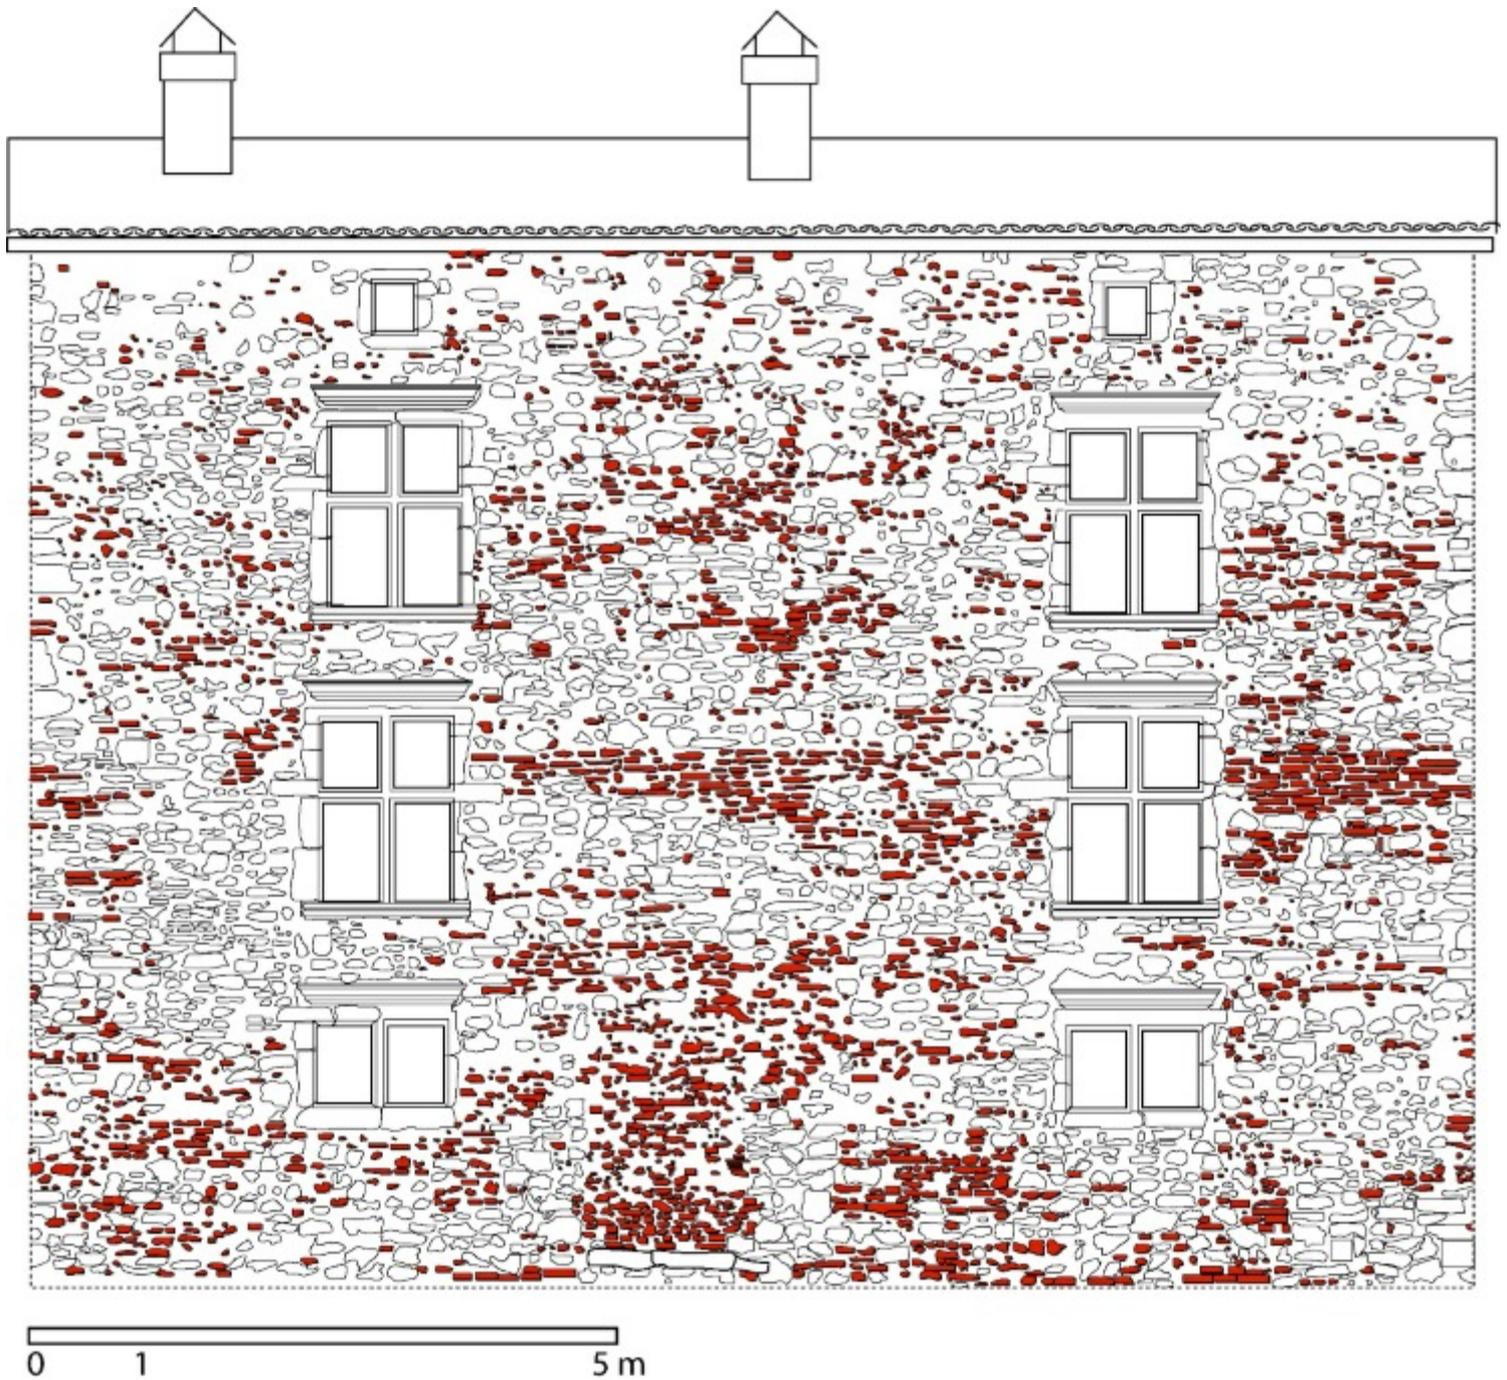
Doc. 62. Relevé général de la façade du bâtiment E avec mise en couleur du rempli de briques d'époque romane récupérées sur les ruines des anciens bâtiments du cloître. Plan S.A. 2018.

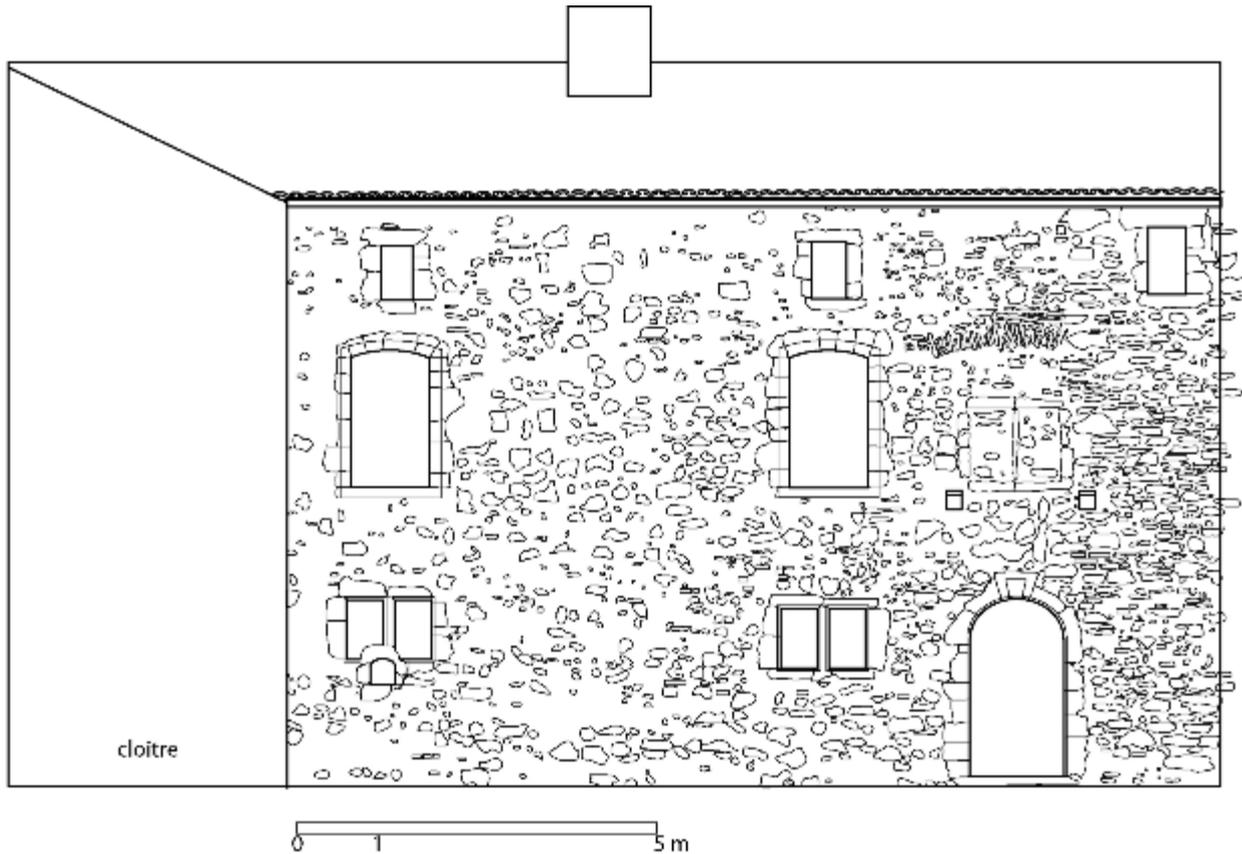
Doc. 65. Relevé de la façade du bâtiment F, état actuel. Plan S.A. 2018.

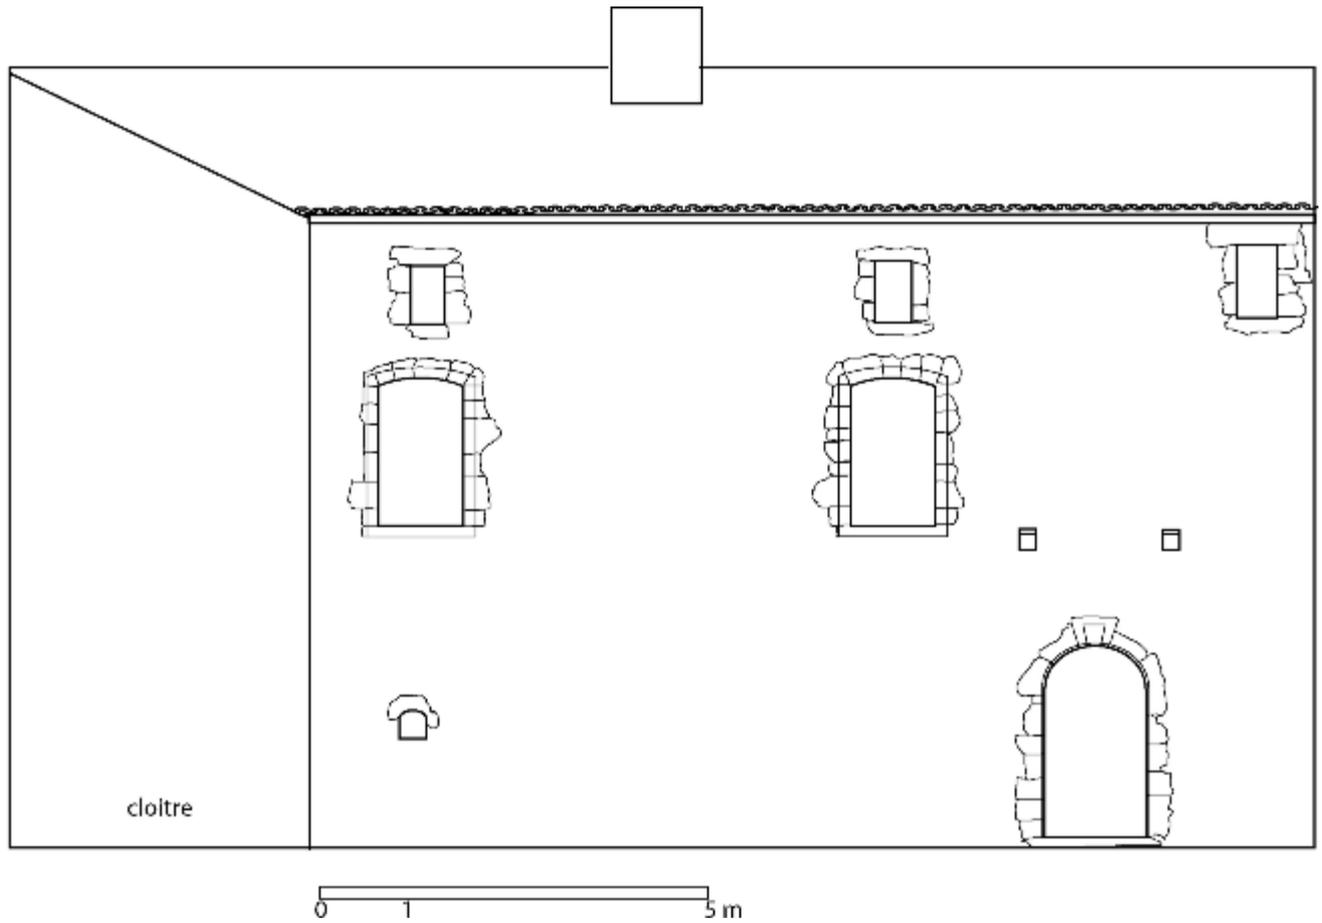
Doc. 68. La façade intérieure du bâtiment F, état au XVIII<sup>e</sup> siècle. Plan S.A. 2018.

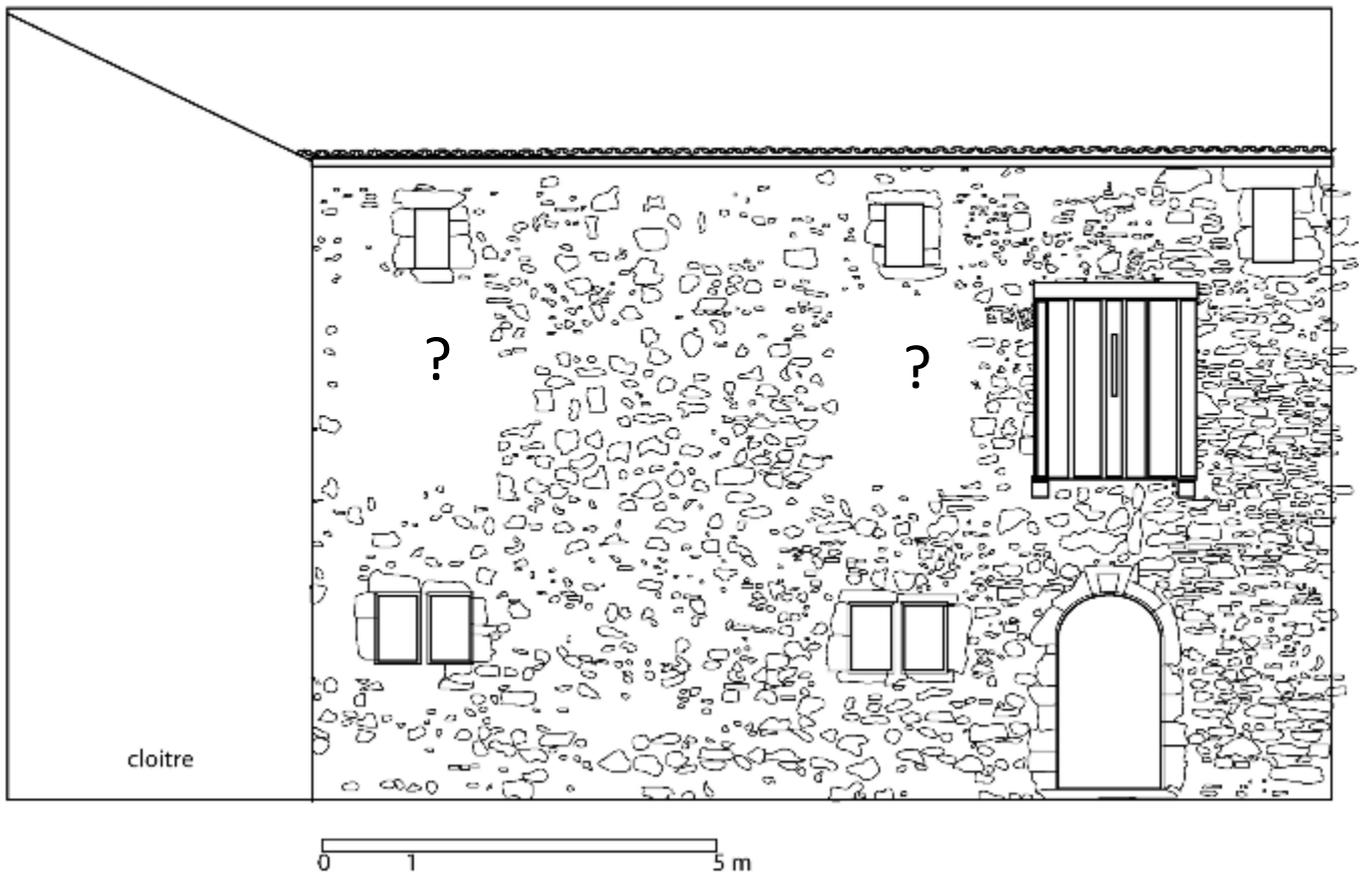
Doc. 69. La façade intérieure du bâtiment F, état partiel restitué du XVII<sup>e</sup> siècle. Plan S.A. 2018.

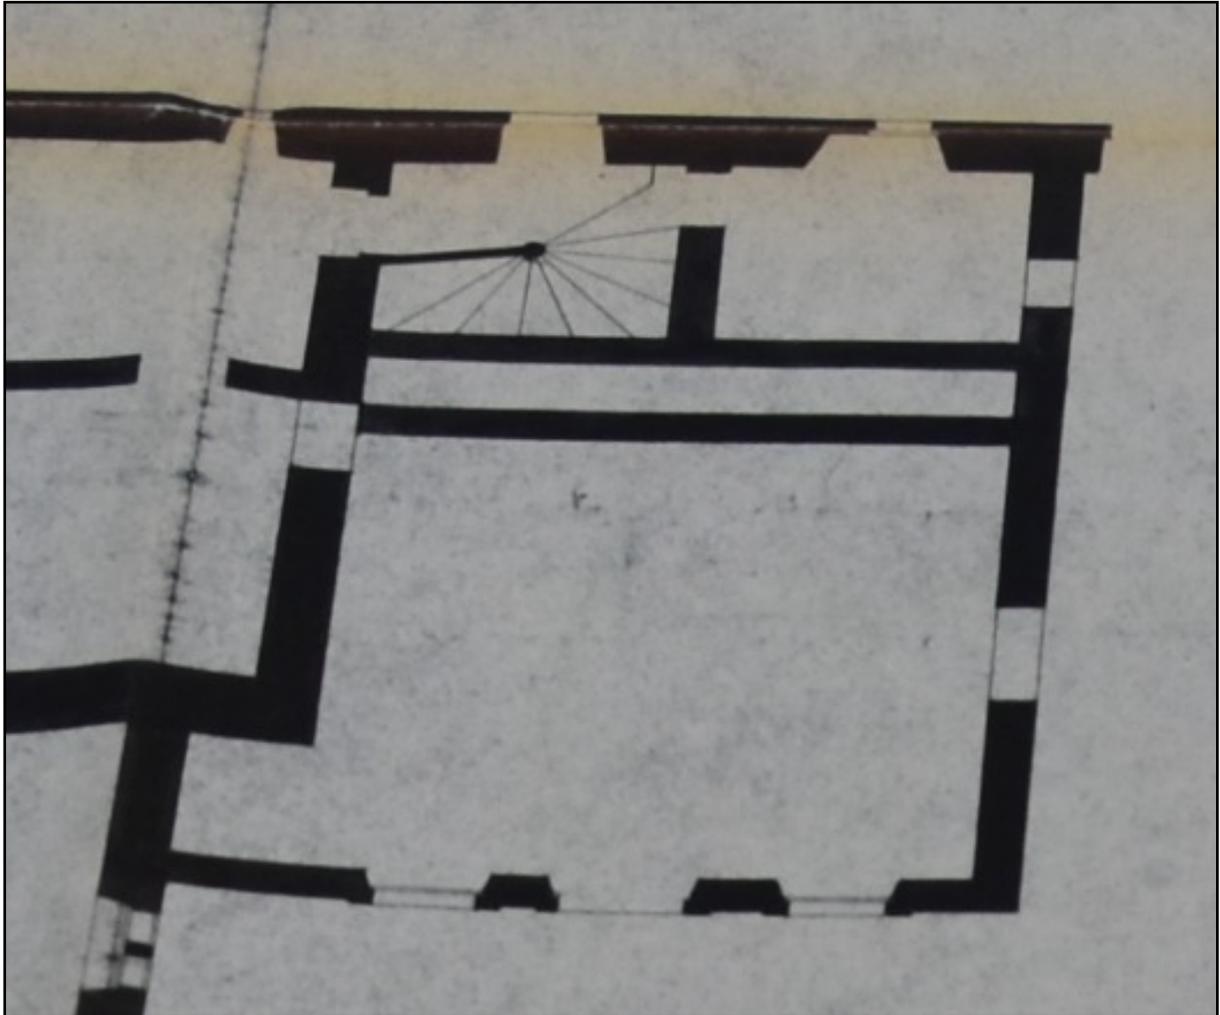
Doc. 73. Le bâtiment G relevé par Maurice Haulon en 1938. cl. DRAC Aquitaine. Noter le couloir aveugle qui sépare ce bâtiment de la tourelle d'escalier.

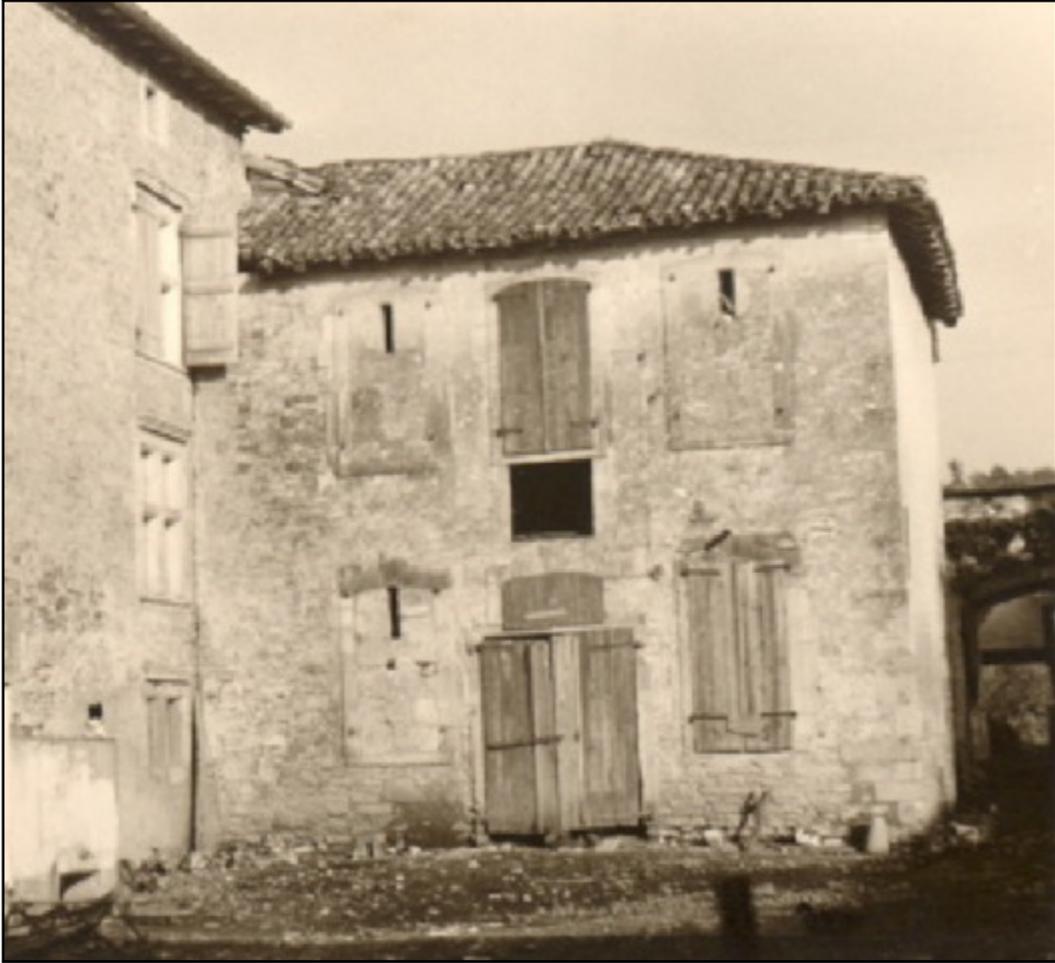
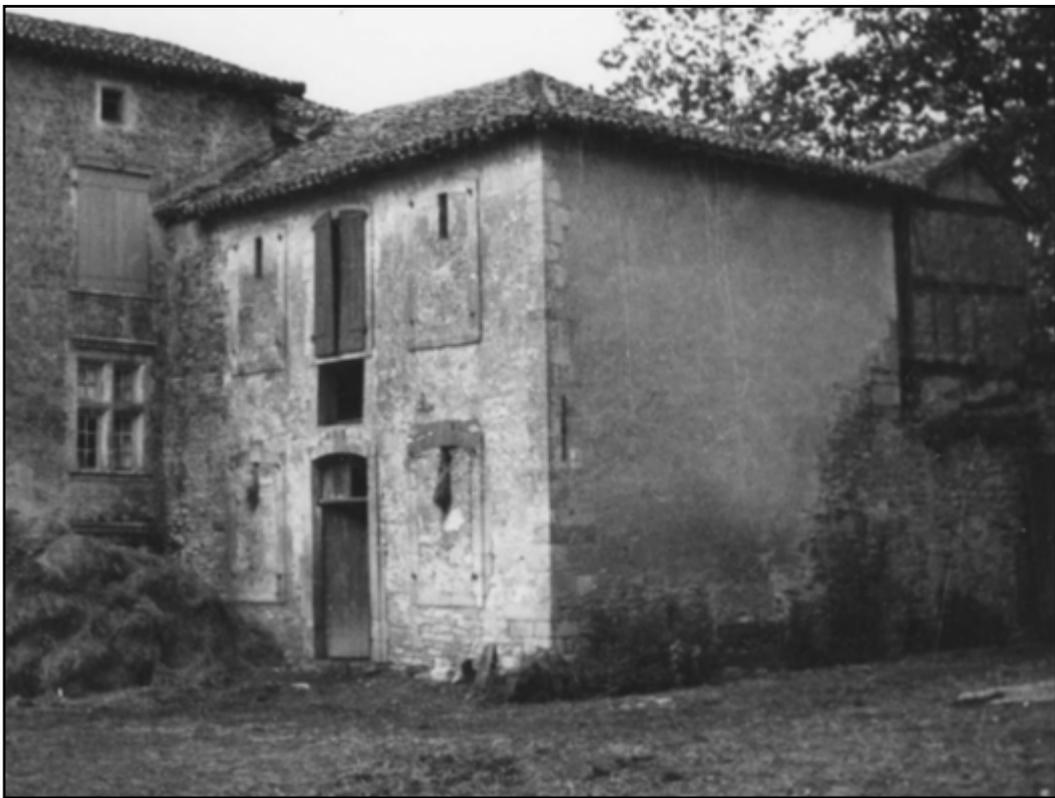
Doc. 74-75. La façade du bâtiment G vers 1940. Fonds Lafourcade. Centre de documentation d'Arthous.

Cette façade symétrique sur deux niveaux présentait un portail central encadré de deux fenêtres au rez-de-chaussée et trois fenêtres à l'étage. Les ouvertures présentaient des cintres surbaissés, le portail était surmonté d'une petite ouverture d'éclairage également à cintre surbaissé. Le trou visible sur la photographie semble correspondre à un élargissement tardif de la fenêtre haute pour servir de fenière (XIX<sup>e</sup> s. ?). Les fenêtres latérales étaient occultées par de la maçonnerie : était-ce prévu dès l'origine (fausses fenêtres décoratives) ou bien est-ce le résultat d'un remploi agricole au XIX<sup>e</sup> siècle ?

La façade peut être étudiée seulement à partir de photographies du XX<sup>e</sup> siècle issues du fonds Lafourcade et de la DRAC (doc. 74-76).

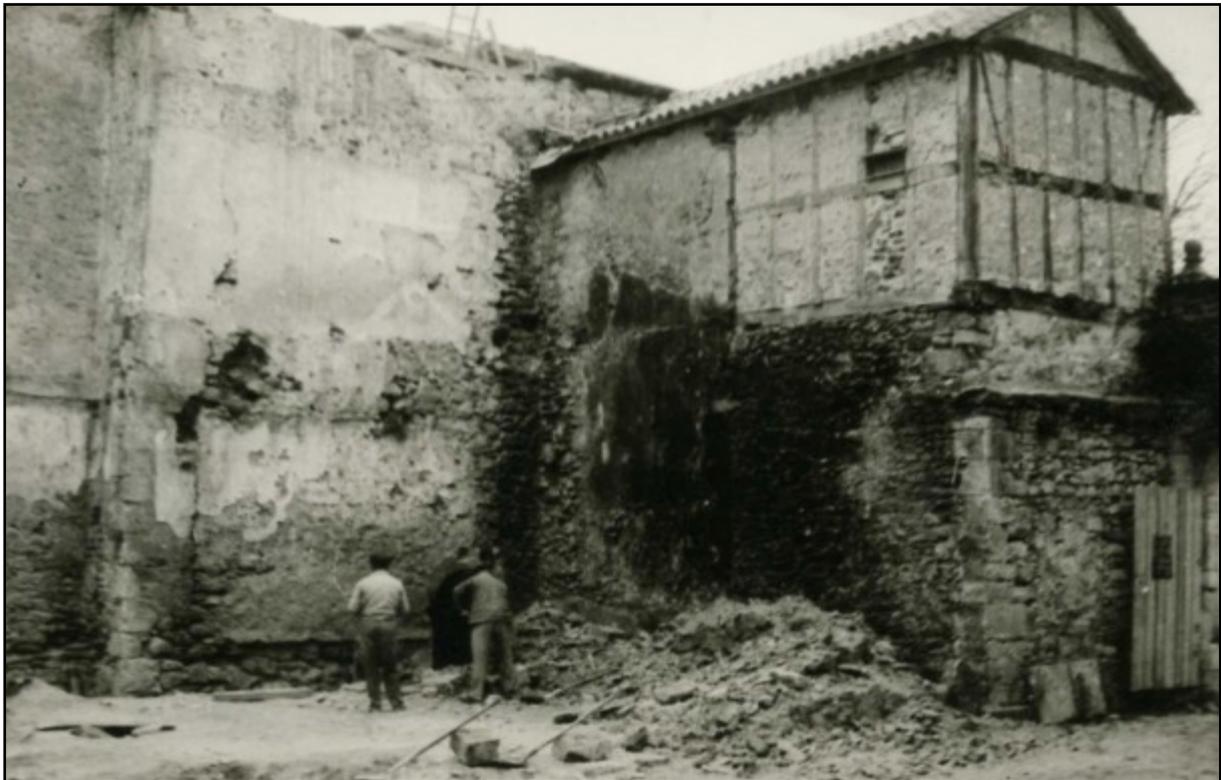
Doc. 76. La démolition du bâtiment G. Fonds entreprise Cazenave. Centre de documentation d'Arthous.

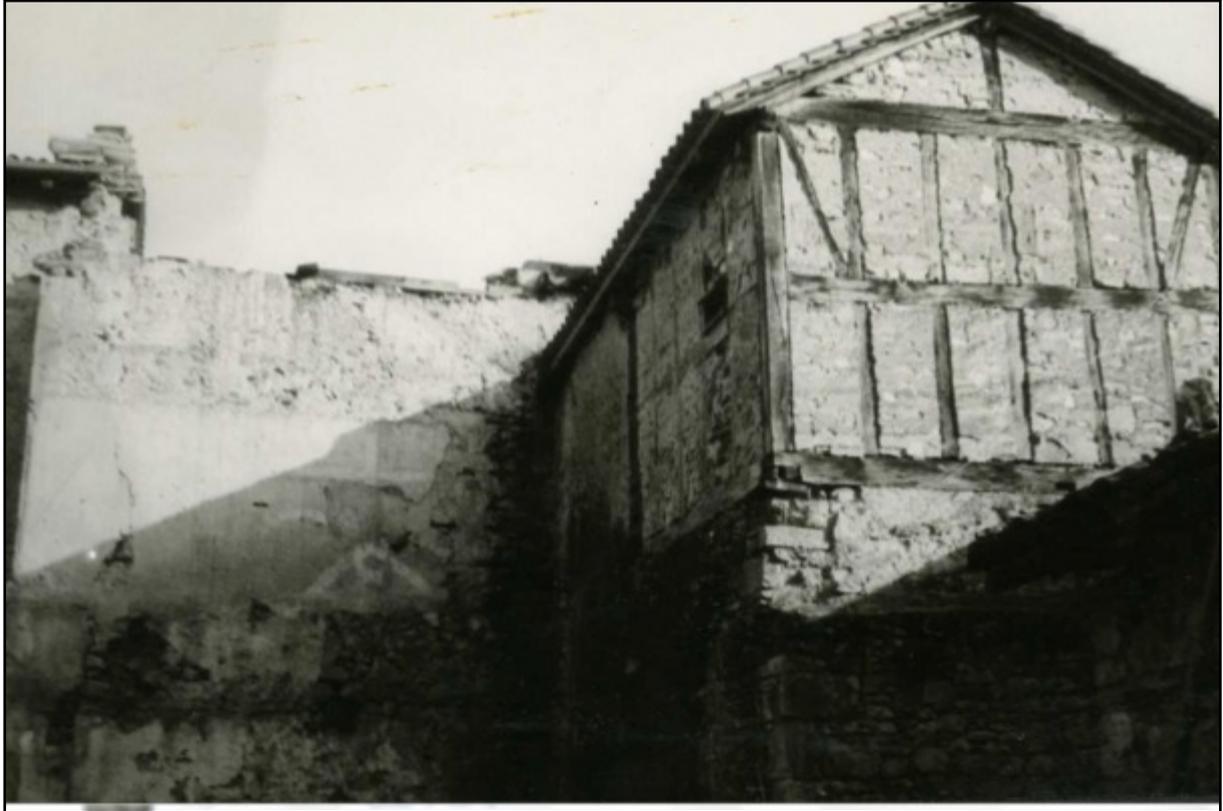
Doc. 77. La démolition du bâtiment G. Fonds entr. Cazenave. Centre de documentation d'Arthous.

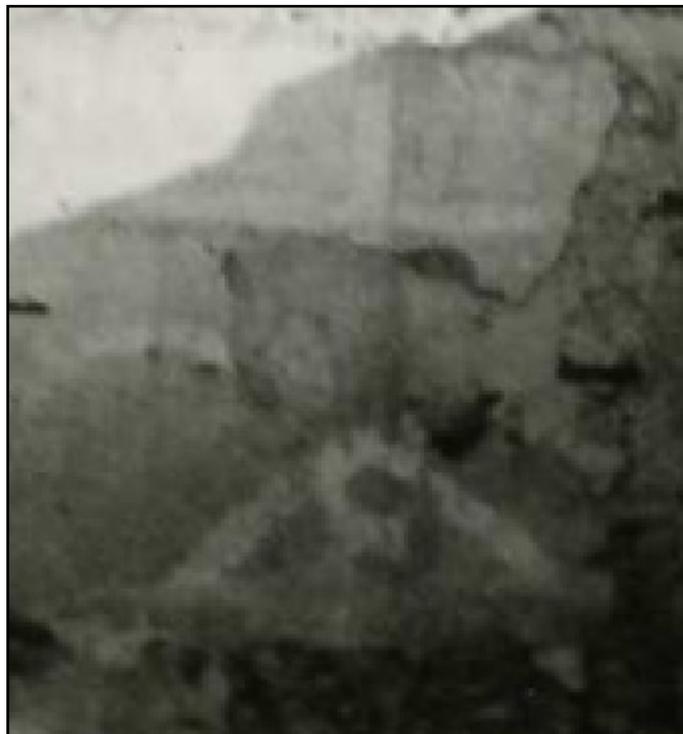
Doc. 78. Vue de détail de la photographie précédente : croix sur support.

Les photographies de la démolition, après 1965, montrent un curieux *graffito* peint à la peinture blanche à l'étage (doc. 78) : une sorte de croix de calvaire posée sur un trépied (le Golgotha ?). Était-ce un symbole de protection pour le foin qui était stocké là (signe apotropaïque) ? Il faut noter qu'une autre croix blanche est peinte sur la seule porte en bois ancienne de l'abbaye, celle datée de 1635, preuve que cette pratique n'était pas limitée à ce seul grenier (voir photo de la 4<sup>e</sup> de couverture).

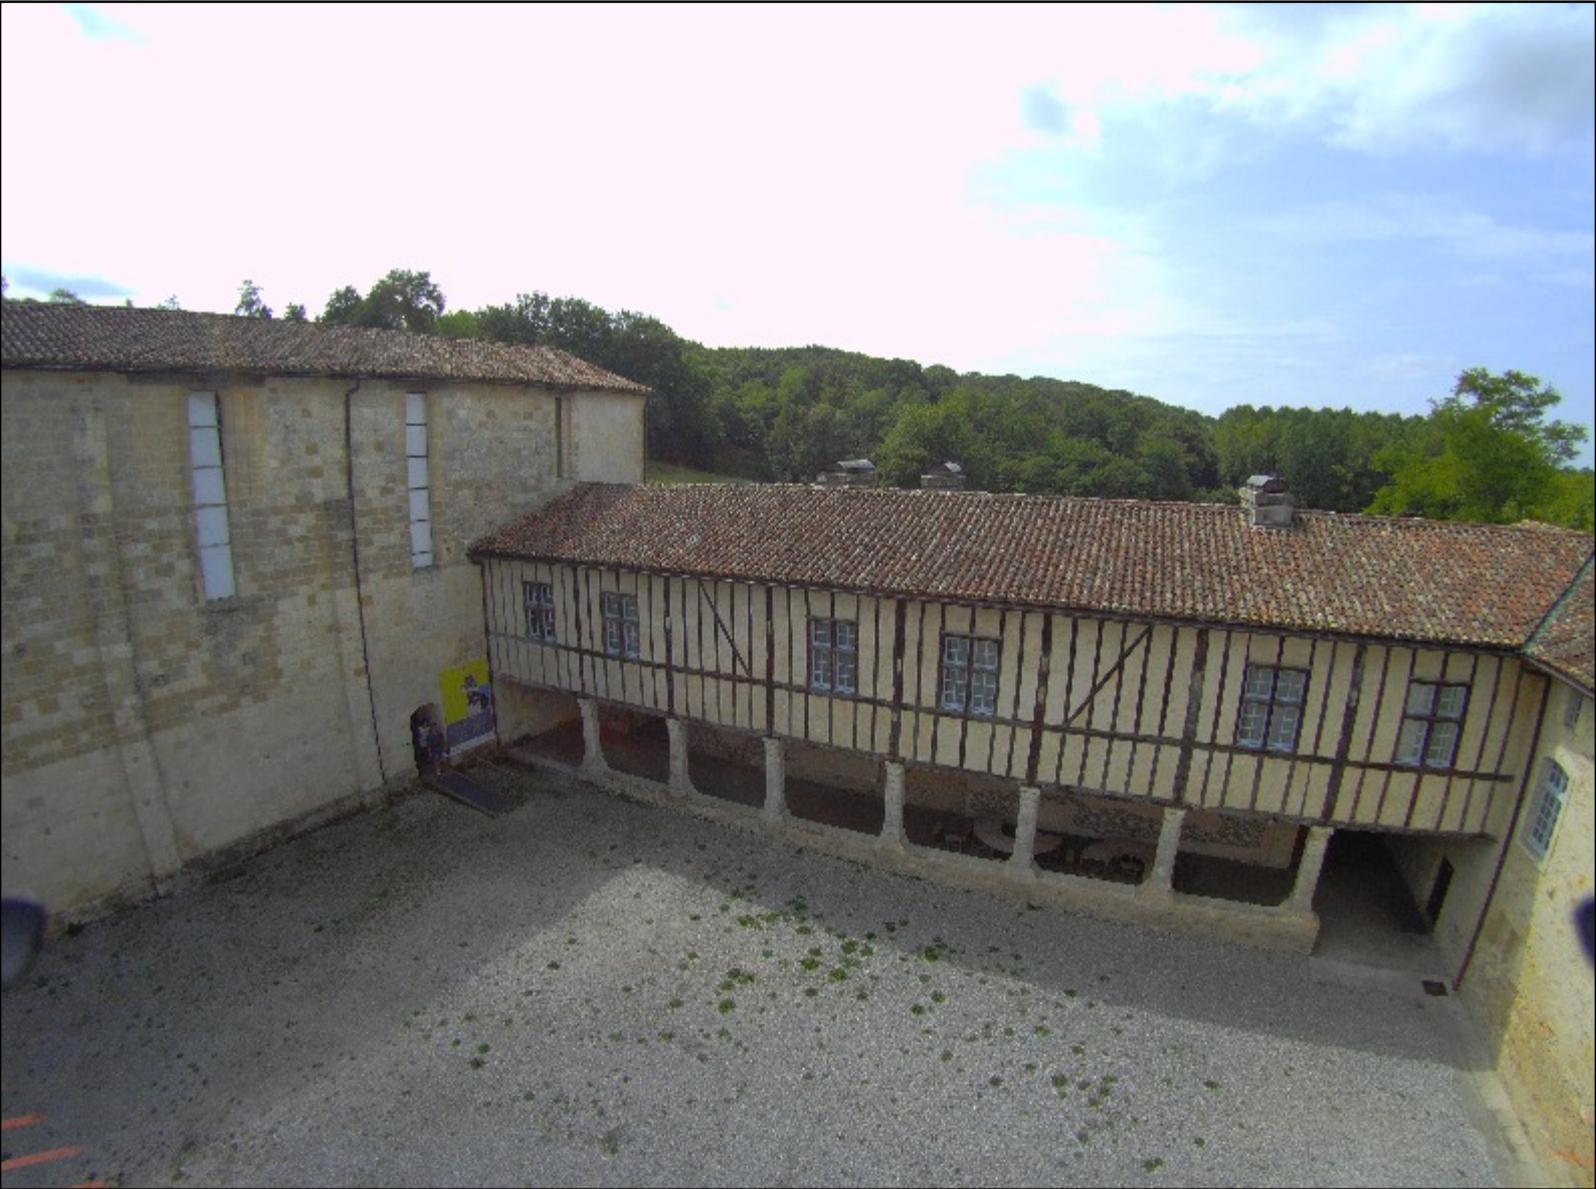
Doc. 79. La galerie de cloître et les chambres (bâtiment H). Vue d'ensemble. Photo S.A. 2018 (drone).

Ce bâtiment occupe toute l'aile ouest de l'abbaye (doc. 79). Il s'appuie sur le bâtiment du réfectoire au nord et sur la nef de l'église abbatiale au sud. Il présente un aspect très différent à l'intérieur et à l'extérieur. Côté cloître, le bâtiment présente un couvert de pan de bois soutenu par sept piliers de pierre de Bidache chanfreinés posés sur un mur-bahut peu élevé. Six fenêtres à croisée en bois, chanfreinées avec des congés en demi-pointes de diamant<sup>2</sup>, marquaient la présence de six chambres de chanoines à l'étage.

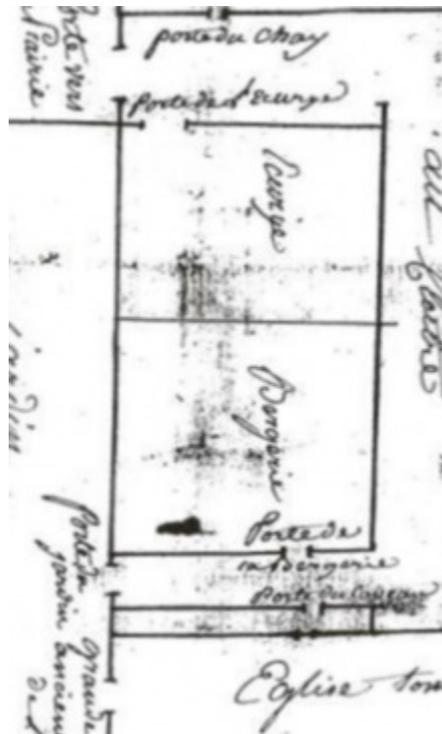
Doc. 80. AD Landes, E dépôt 120 1 DD 7, après 1750. Détail de la galerie ouest dit du cloître.

La plan des années 1760-1789 atteste que le rez-de-chaussée de ce bâtiment avait alors un usage agricole : écurie et bergerie. Le petit local plaqué contre le mur de l'abbatiale servait de « caveau », c'est-à-dire de cave à bouteilles de vin (doc. 80).

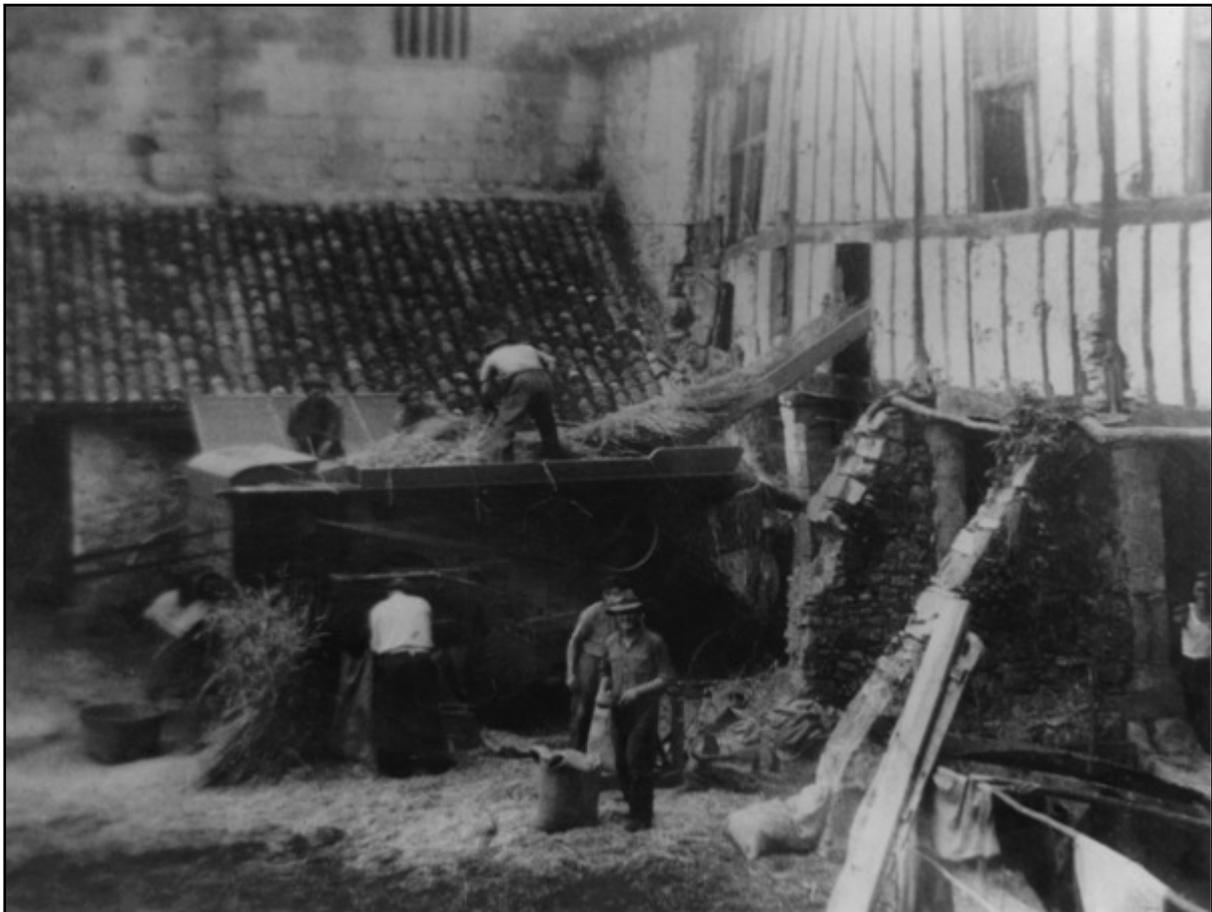
Doc. 81. Le cloître transformé en grenier à foin, vers 1940. Fonds Lafourcade. Centre de documentation d'Arthous.

Aux XIX<sup>e</sup> et XX<sup>e</sup> siècles, cette aile perd sa fonction de logement à l'étage mais conserve une fonction agricole : des trous sont percés dans le pan de bois pour y verser du grain et de la paille et transformer le premier étage en grenier de stockage. Le manque d'entretien impose de construire deux contreforts contre les 4<sup>e</sup> et 5<sup>e</sup> piliers pour éviter un effondrement prévisible. Les 6<sup>e</sup> et 7<sup>e</sup> piliers sont soutenus par le mur de la grange bâtie contre la nef (doc. 81).

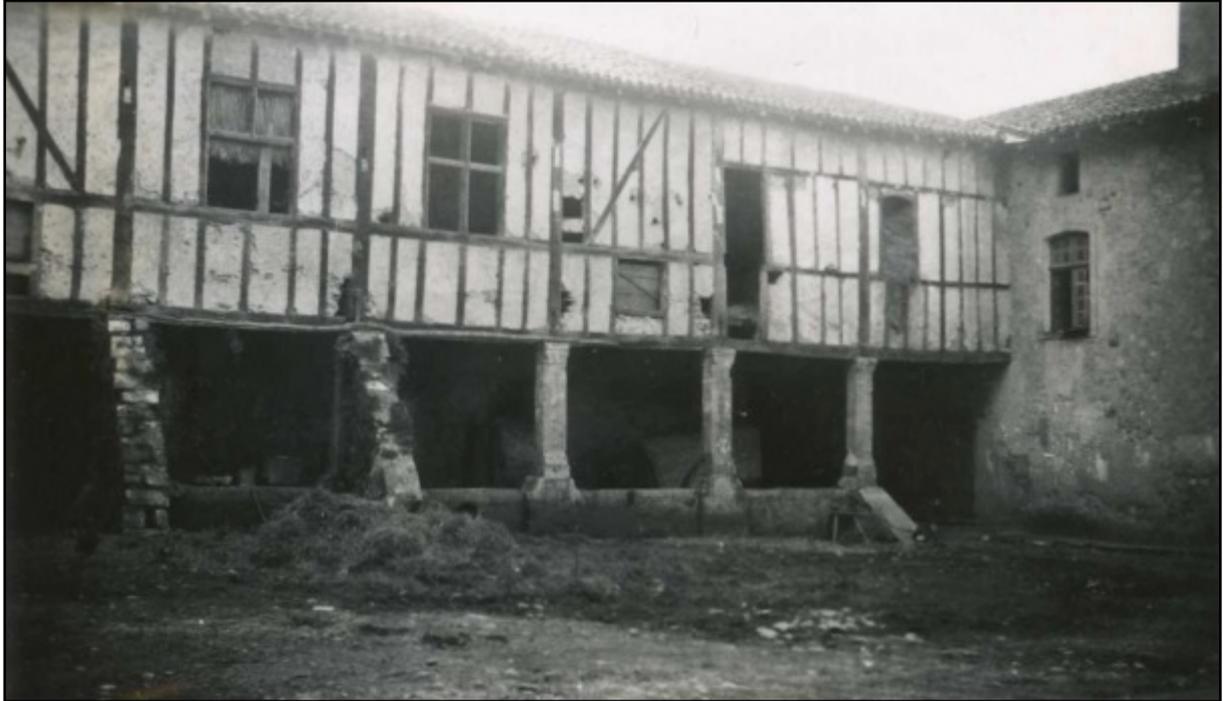
Doc. 82. Le cloître transformé en grenier à foin, vers 1940. Remarquer les percements dans le pan de bois et la paille dépassant à droite. Le pied du cloître servait de dépôt de fumier. Fonds Lafourcade. Centre de documentation d'Arthous.

Après la donation de 1961, les travaux imposent une réfection totale de cet étage en pan de bois, qui ne conserve que sa façade, elle même restaurée avec du bois ancien : l'ensemble des boiseries intérieures, à part quelques poutres, est remplacé et renforcé par des tirants métalliques dont on distingue les écrous en façade, côté cour (doc. 82-83).

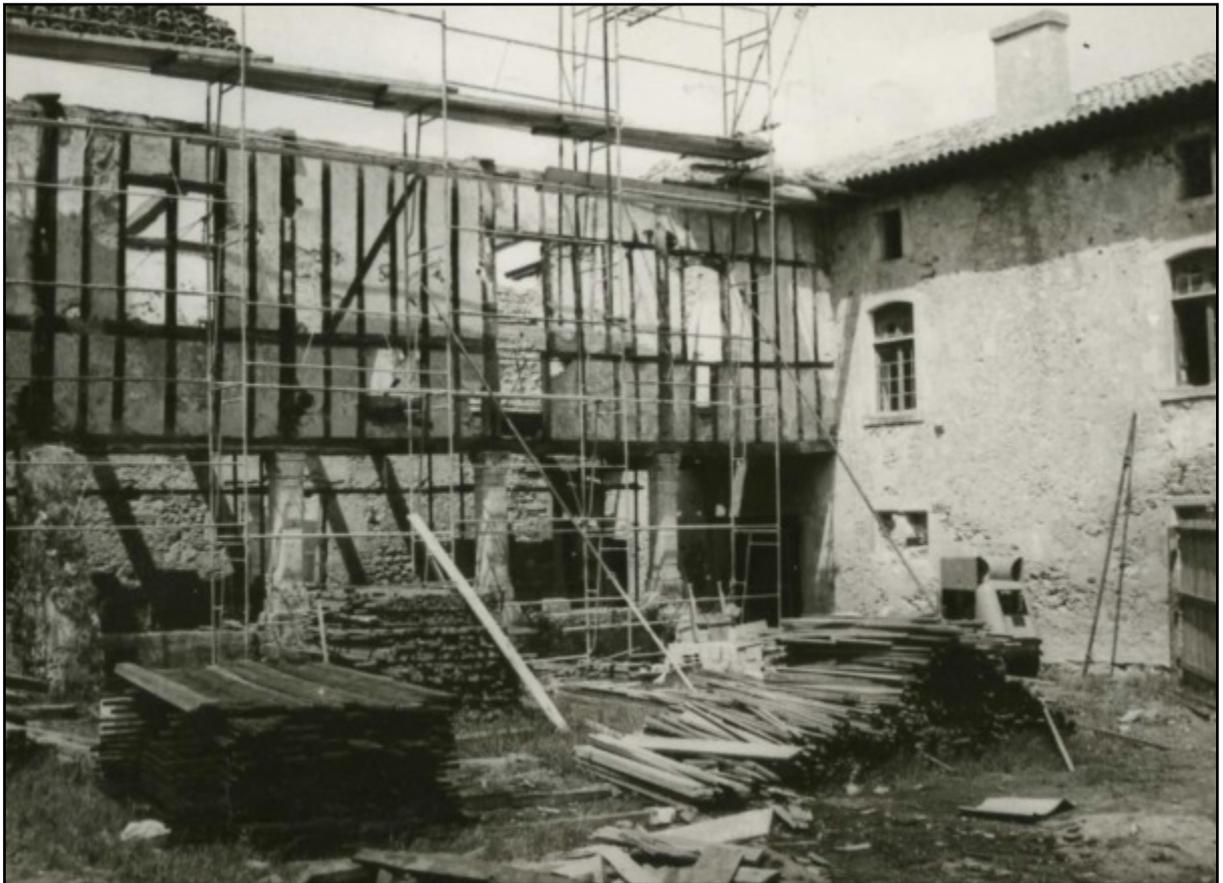
Doc. 83. La restauration du cloître vers 1968 (?). Tout l'intérieur du bâtiment a été démonté, seule la façade est conservée et soutenue par un échafaudage. Fonds des MH, Charenton-le-Pont. Centre de documentation d'Arthous.

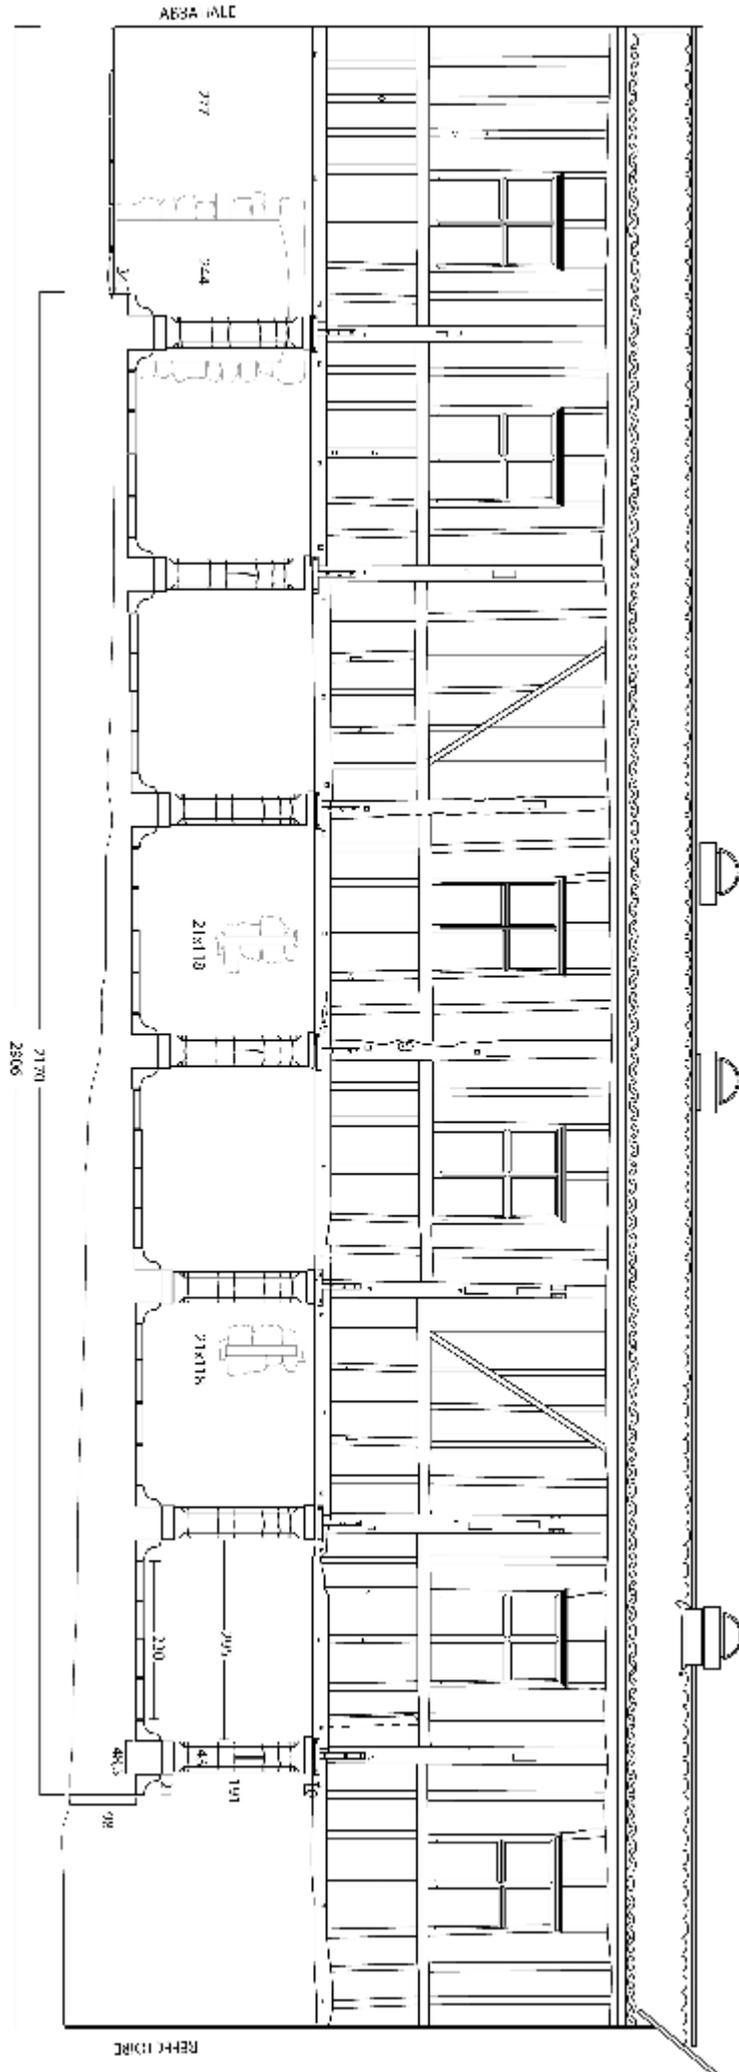
Doc. 85. Relevé général de la façade côté cour du bâtiment H. Plan S.A.

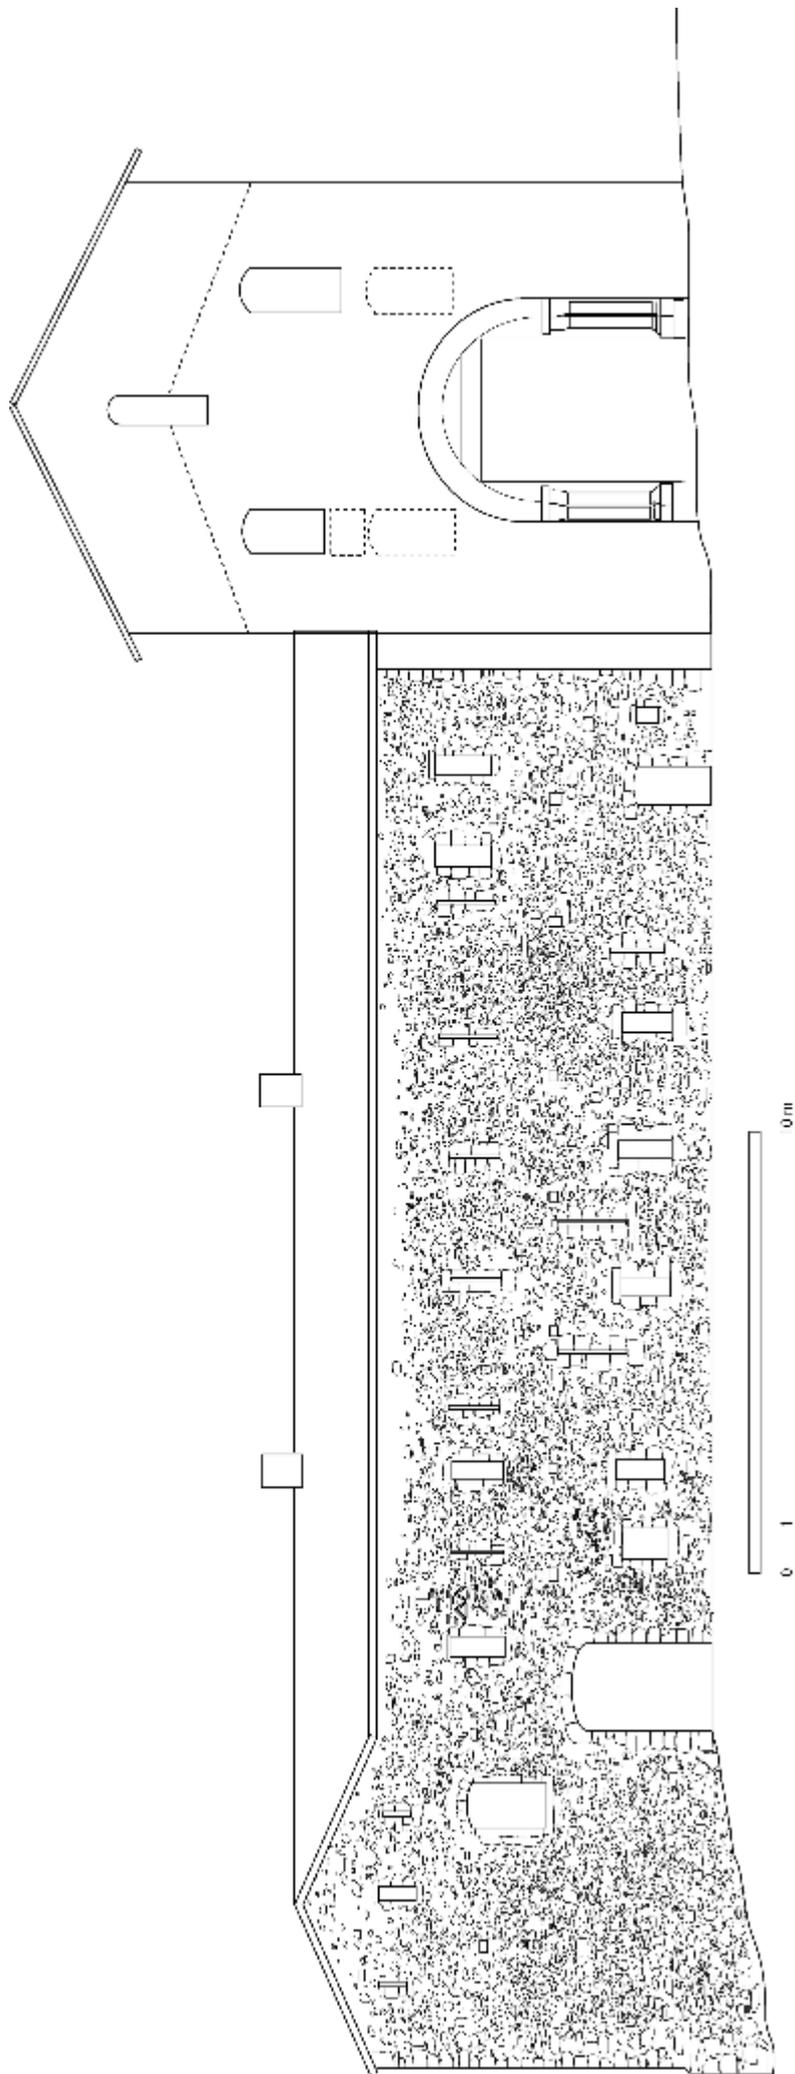
Doc. 86. Relevé général de la façade côté jardin du bâtiment H. Plan S.A.
