# Essai sur l'évolution architecturale de l'abbaye d'Arthous

## Stéphane Abadie

Conseil départemental des Landes

## Introduction

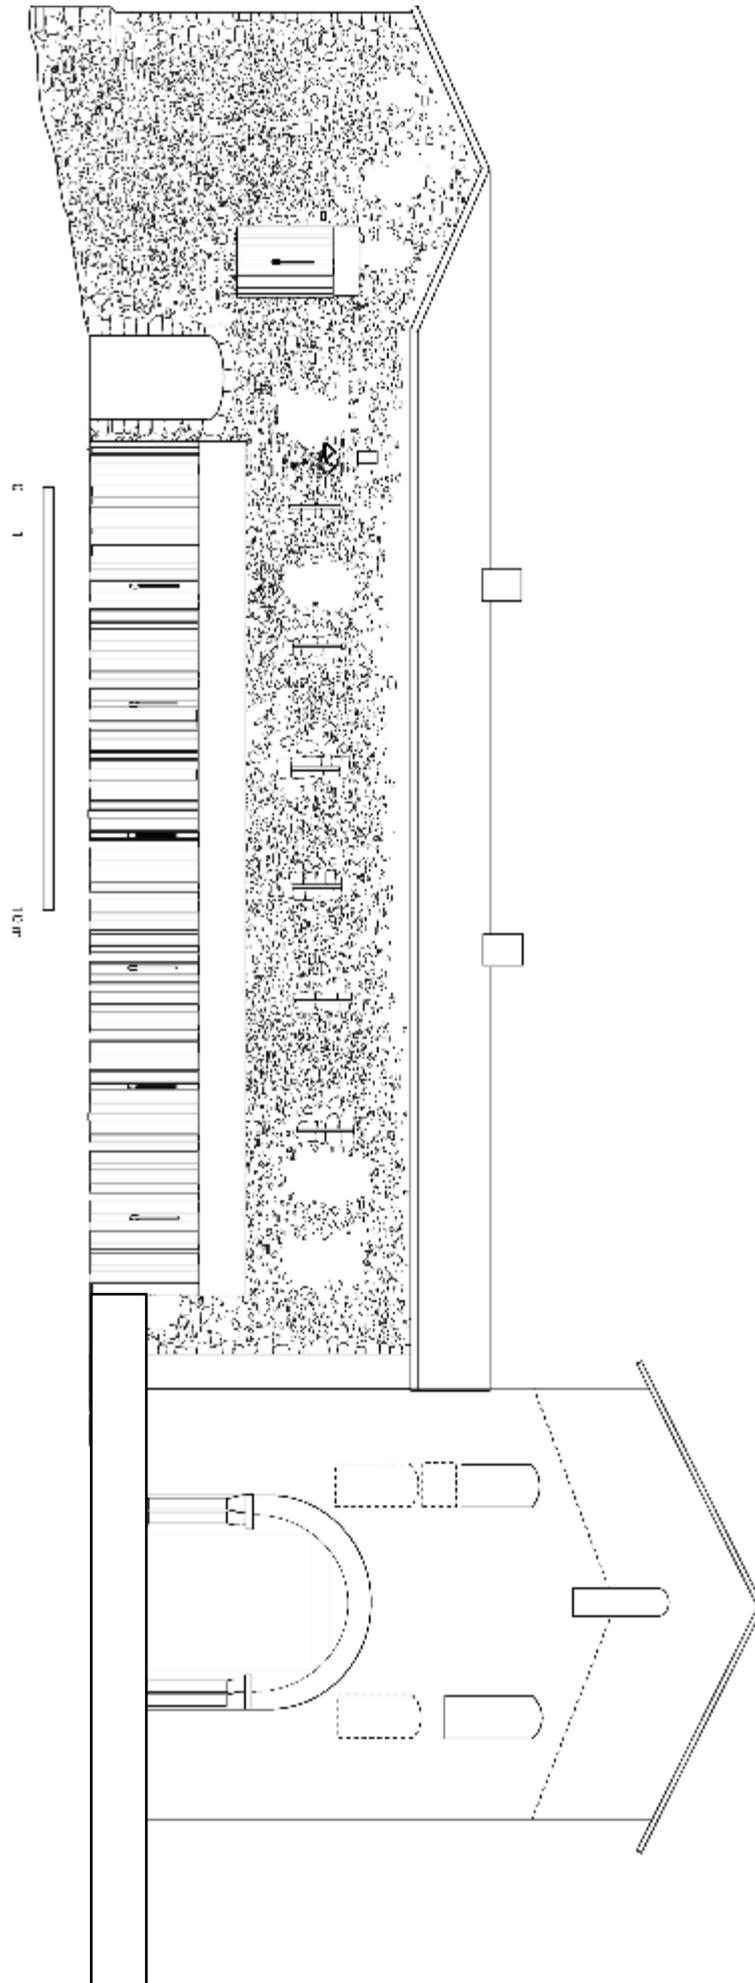
Doc. 87. Hypothèse de restitution partielle de l'état du bâtiment H au XVII<sup>e</sup> siècle. Plan S.A.

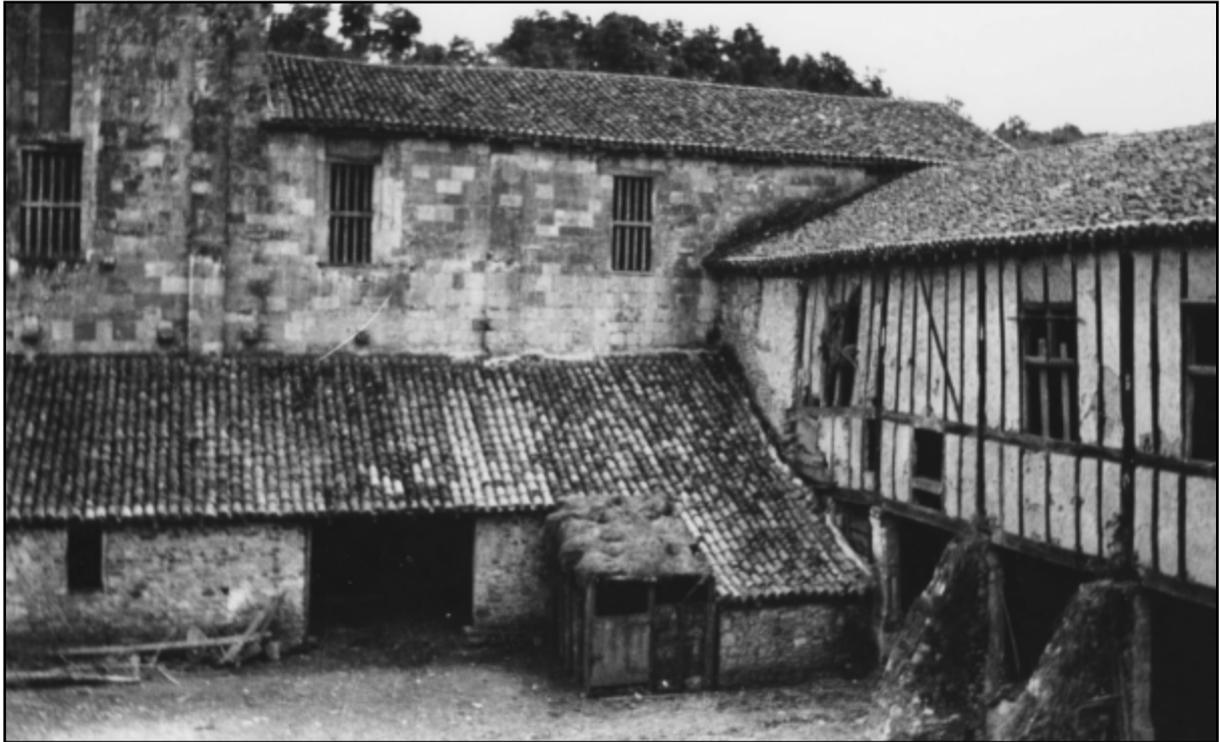
Doc. 91. L'étable de la galerie sud vers 1940. Fonds Lafourcade. Centre de documentation d'Arthous.

Cette galerie est démolie dans les années 1760-1790. En effet en 1790 on trouve la mention suivante : « Au midi il y a une écurie pour le bétail à corne joignant l'église et au dessus deux greniers pour le fourrage des bœufs et pour le grain » (AD Landes, E dépôt 120/5P2, n°114, extrait). La galerie du cloître a ainsi été démolie par les derniers chanoines au profit d'une étable et d'un grenier. C'est certainement le bâtiment que l'on voit sur le plan de l'architecte M. Haulon en 1938 (doc. 88) et sur les photographies des années 1940 (doc. 90-92).

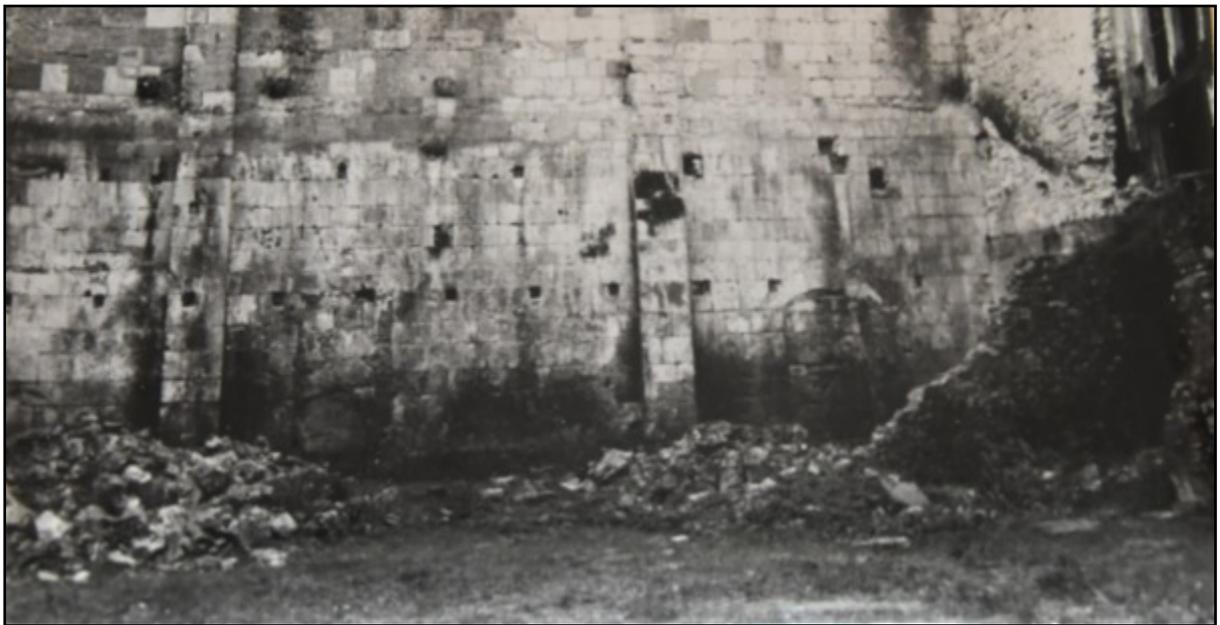
Doc. 92. La démolition de l'étable vers 1965 (?). Fonds entr. Cazenave. Centre de documentation d'Arthous.

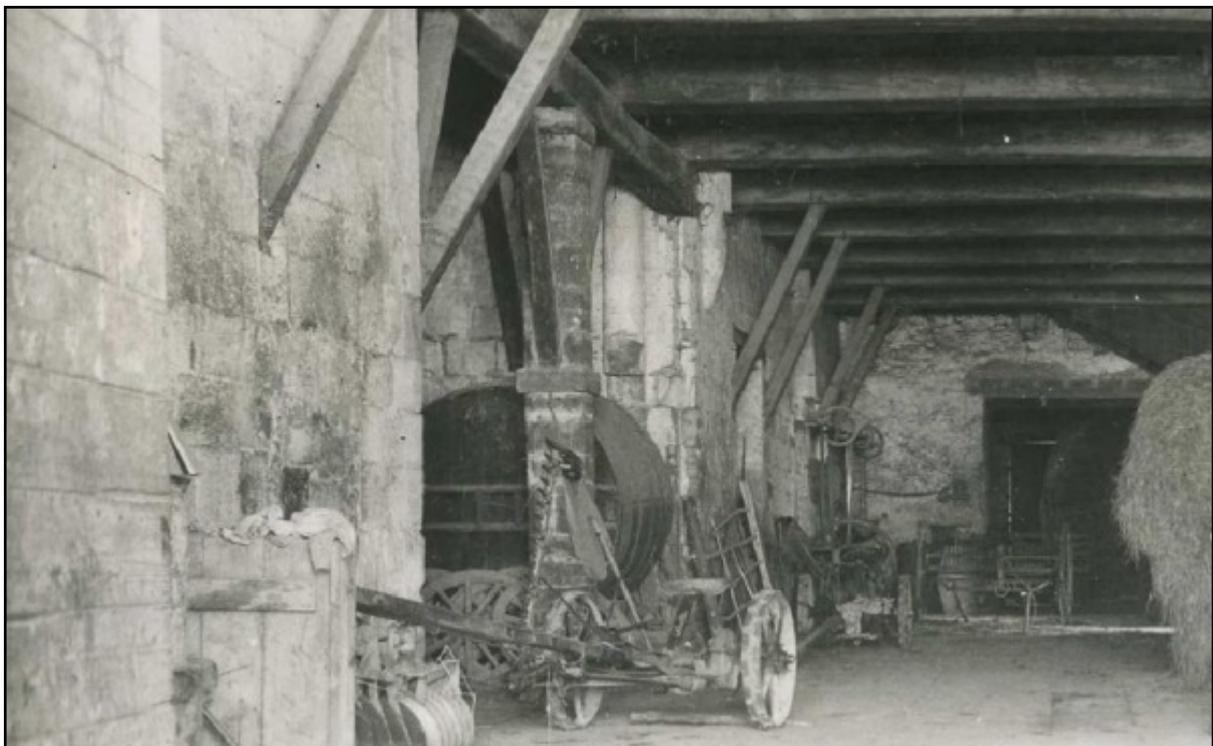
Doc. 93. Photographie de l'intérieur de la nef, prise depuis l'abside. Les piliers qui supportent les poutres au niveau du transept pourraient être des remplois des piliers de la galerie sud du XVII<sup>e</sup> siècle. Fonds Lafourcade, Centre de documentation d'Arthous.

Que sont devenus les piliers de la galerie du XVII<sup>e</sup> siècle ? Ils ont été réemployés, au moins en partie, pour supporter les poutres de l'étage de la nef, au niveau du transept. On les voit encore sur des photographies de l'intérieur de la nef prises vers 1950. Il semble que des tambours de ces piliers ont été réutilisés pour restaurer la galerie subsistant (doc. 93).

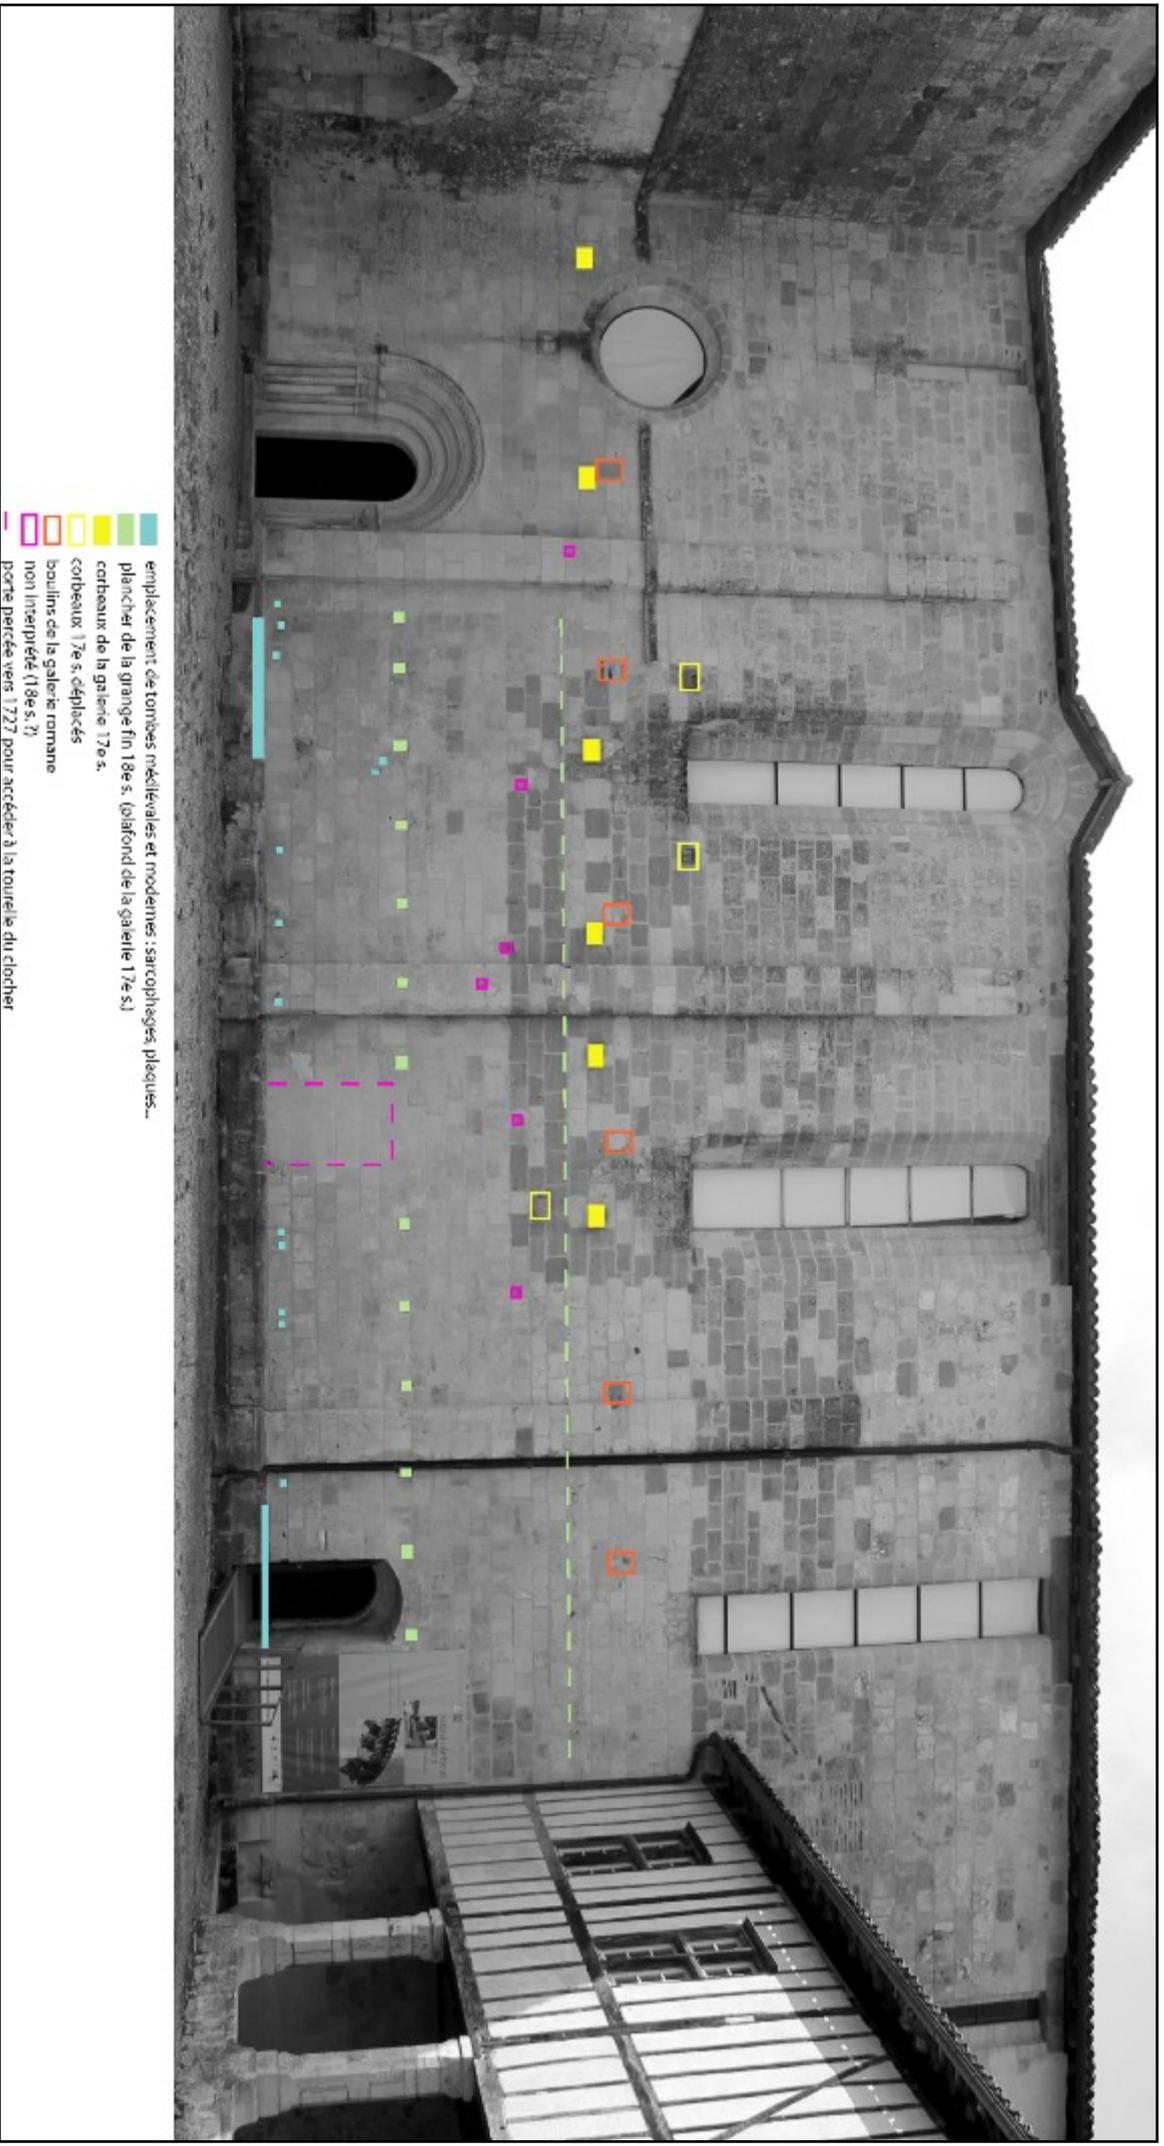
Doc. 94. Photo-interprétation du mur sud du cloître (mur goutterau nord de l'église abbatiale) : en bleu, les boullins de plaques funéraires et encastrement de sarcophages ; en vert, les boullins du plancher de la grange et peut-être du plafond de la galerie du XVII<sup>e</sup> siècle ; en jaune, les corbeaux de la galerie du XVII<sup>e</sup> siècle ; en orange, boullins des poutres de la galerie romane ; en violet, autres boullins non interprétés. Les pointillés marquent l'emplacement de la porte percée vers 1727 pour accéder à la tourelle du clocher séparant alors la nef en deux parties. Photo S.A.

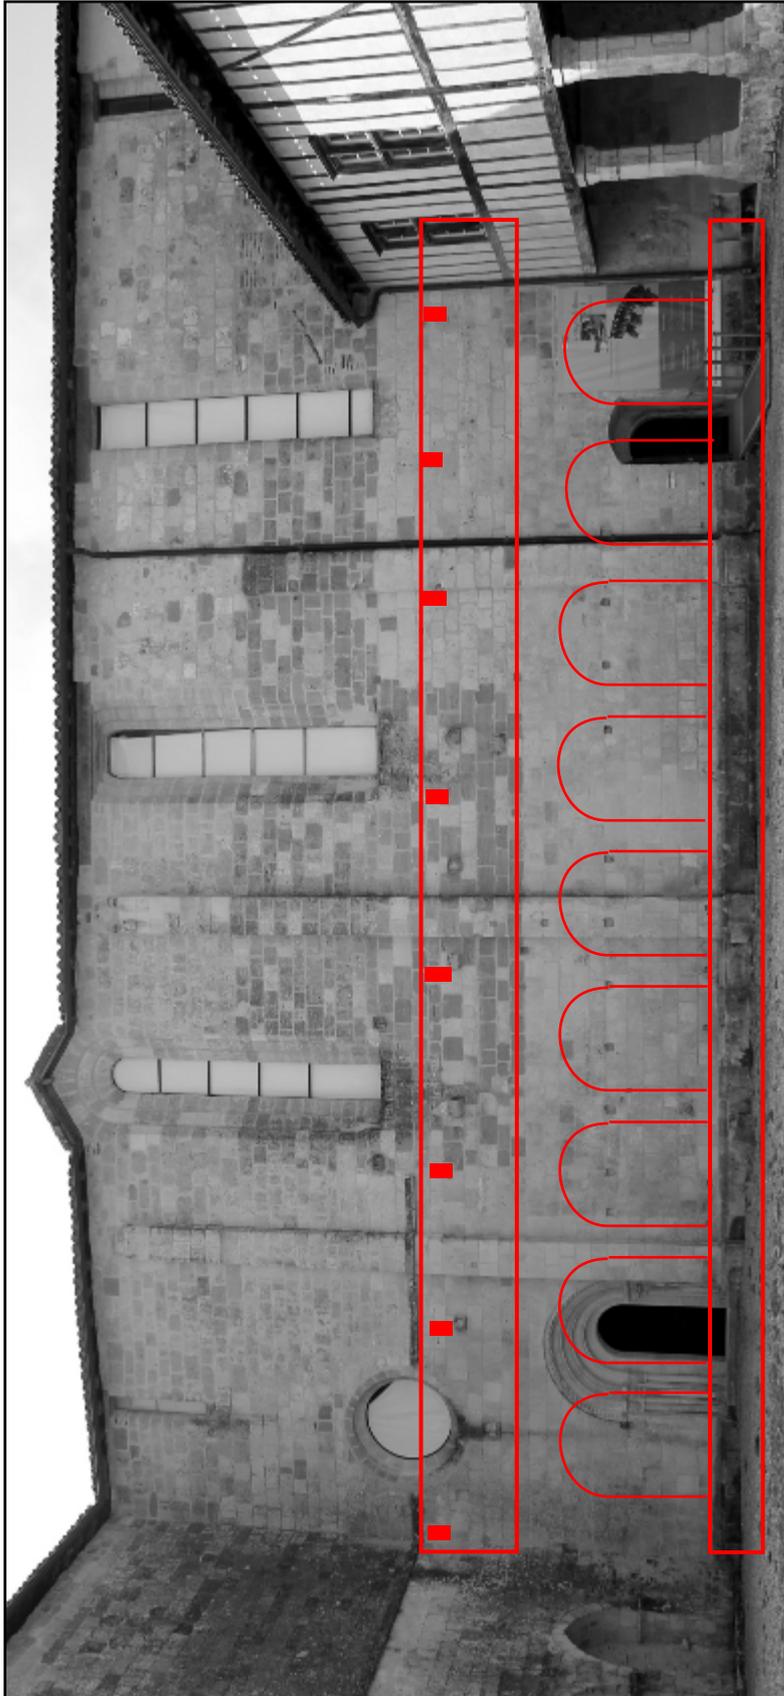
Doc. 95-96. Hypothèse d'élévation de la galerie du XII<sup>e</sup> siècle, détruite vers 1570, à partir des rares éléments connus. Faute d'éléments concrets sur l'élévation, le nombre d'arcades est inconnu. Détail du chapiteau nord de l'absidiole nord : évocation d'un cloître roman (vers 1200). Photos et dessin S.A.

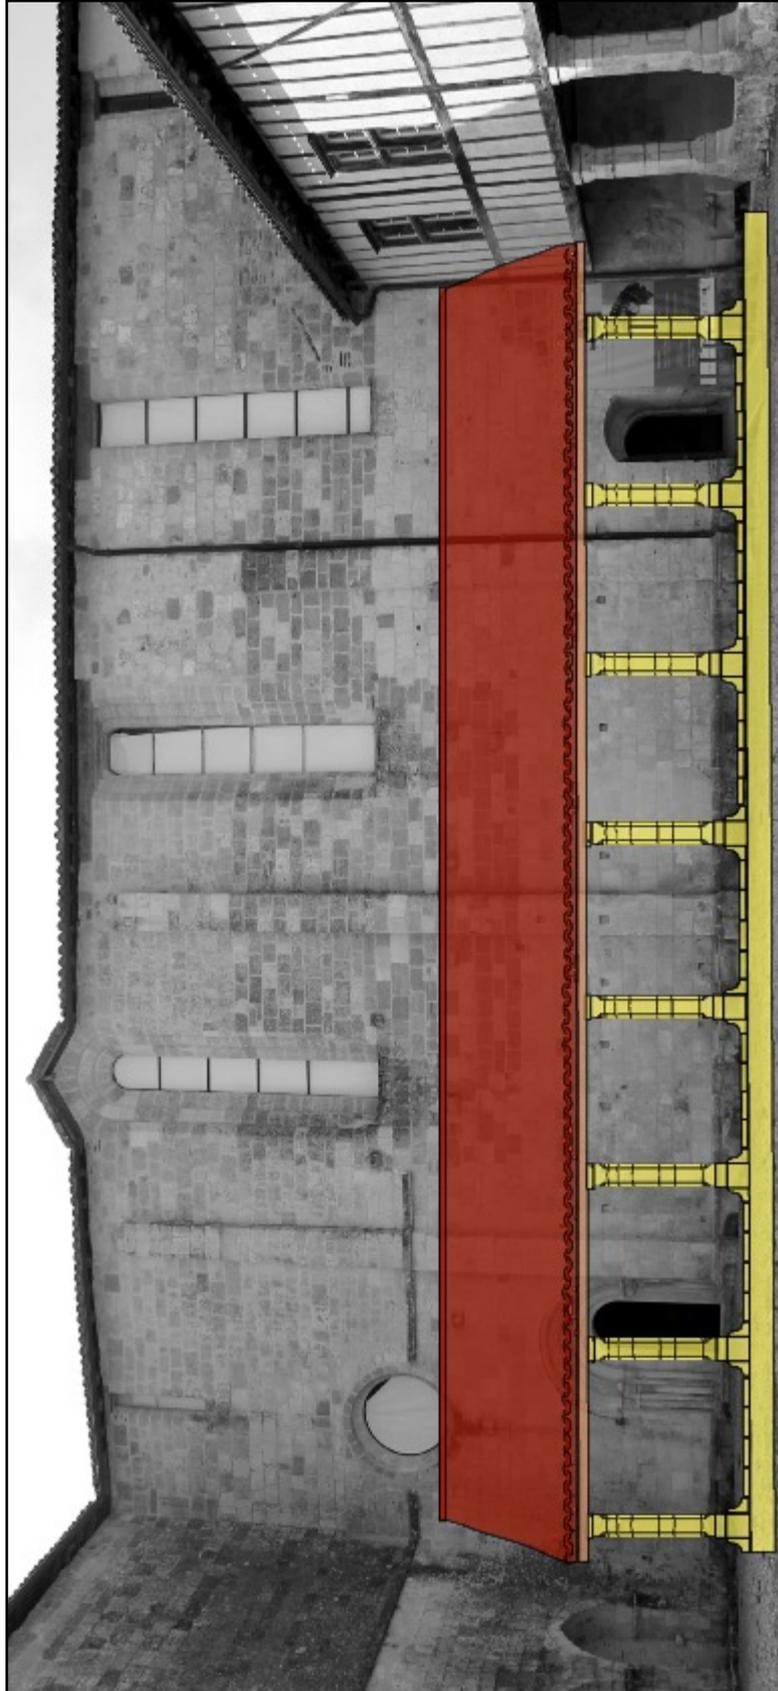
Doc. 97. Hypothèse d'élévation de la galerie du XVII<sup>e</sup> siècle, détruite après 1770, à partir des éléments connus. La largeur desservie (2420 cm max.) est compatible avec une élévation à 8 piliers du type de ceux de la galerie ouest, pour une hauteur équivalente. Dessin S.A.

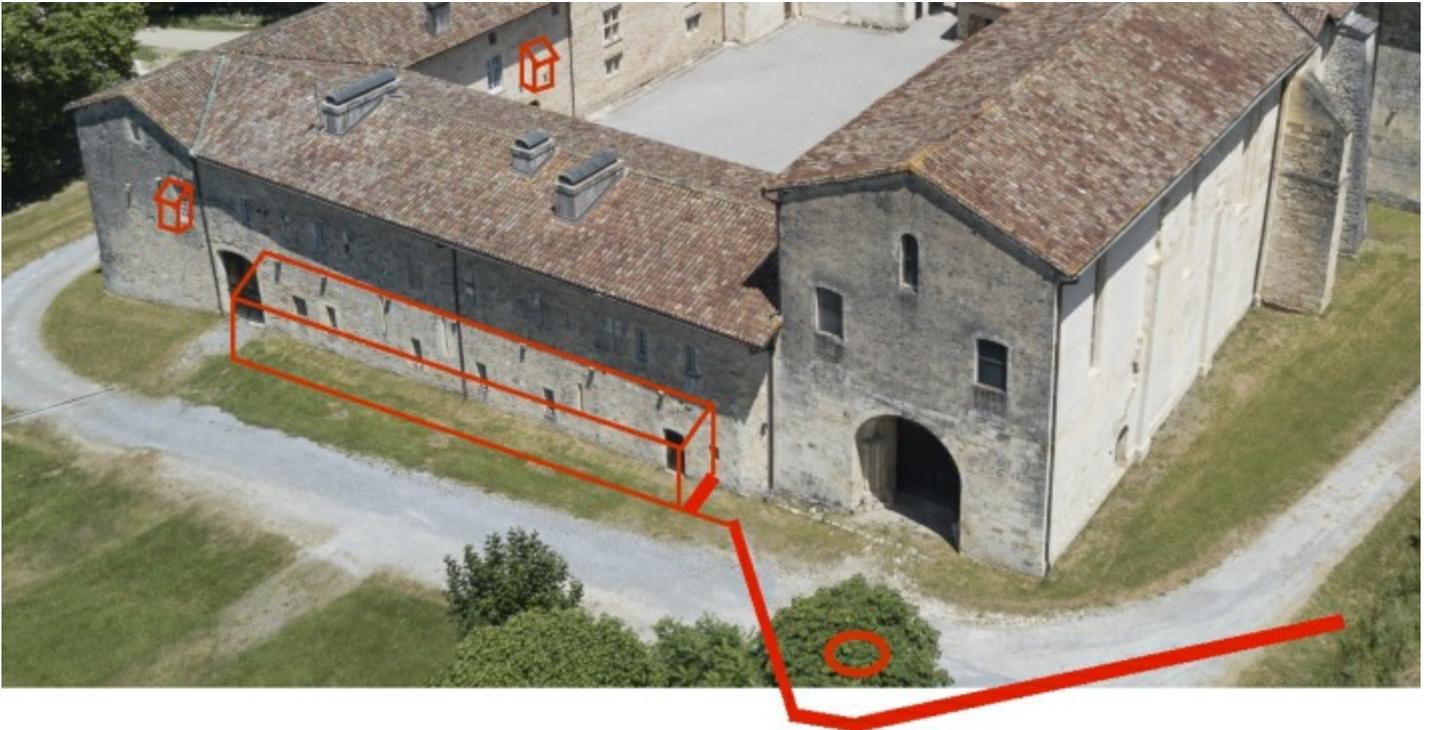
Doc. 105. Photo-interprétation des éléments de fortification du XVII<sup>e</sup> siècle à partir de l'état actuel. Dessin S.A. à partir de photo CDA.

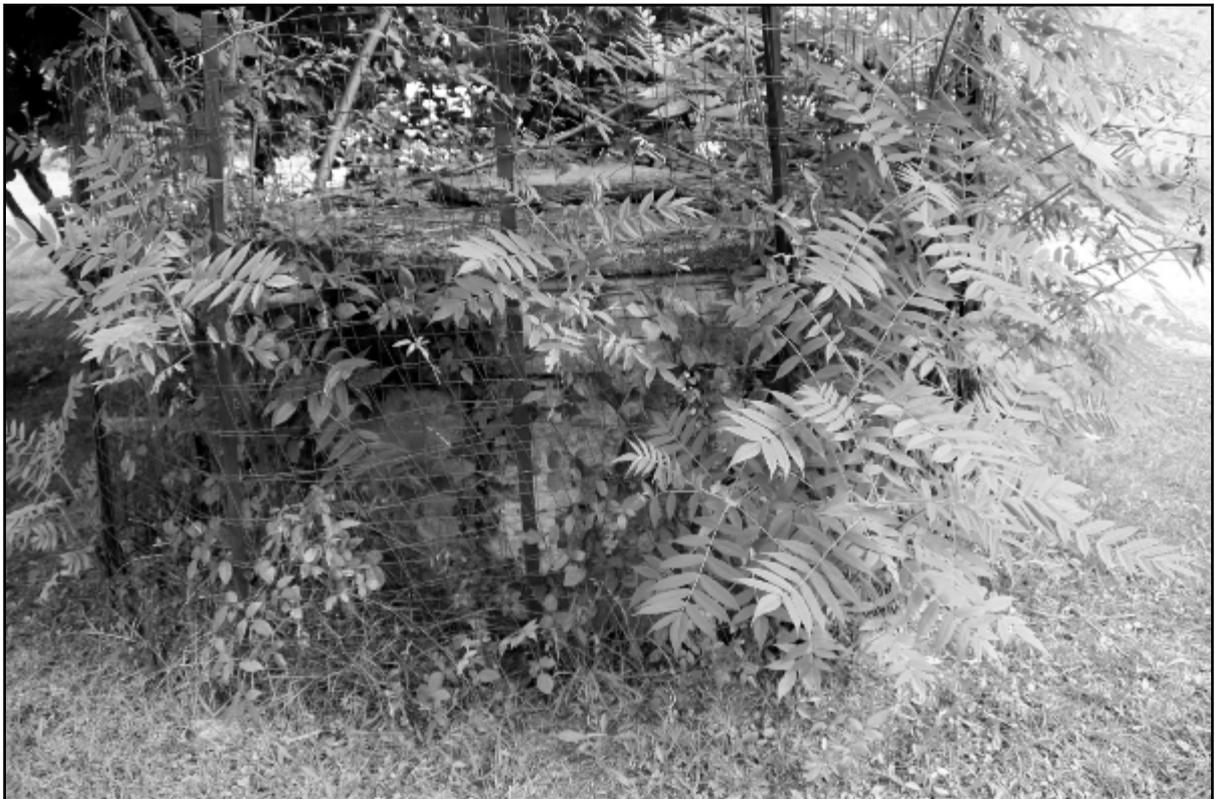
Doc. 106. Le puits de l'abbaye d'Arthous. État actuel. Photo S.A.

Curieusement, ce puits n'appartient toujours pas au Conseil départemental en 2018. Les héritiers de Mme de Vilmorin ont voulu en conserver ce puits du fait d'une curieuse tradition rapportée par Robert Arambourou dans une lettre du 19 septembre 1981 (fonds centre de documentation d'Arthous) : « Comme il m'est revenu que Mme de Vilmorin pensait que les Prémontrés auraient bien pu cacher quelques objets dans ce puits il serait tout à fait possible de stipuler dans l'acte que cette cession au département est consentie sous réserve expresse des droits de l'ancien propriétaire sur tout « trésor » qui pourrait éventuellement être découvert dans ce puits. Si « trésor » il y a, ce dont je doute, l'ancien propriétaire ne serait pas lésé et le département n'aurait aucune enclave sur le terrain qu'il souhaite aménager. » (doc. 106).

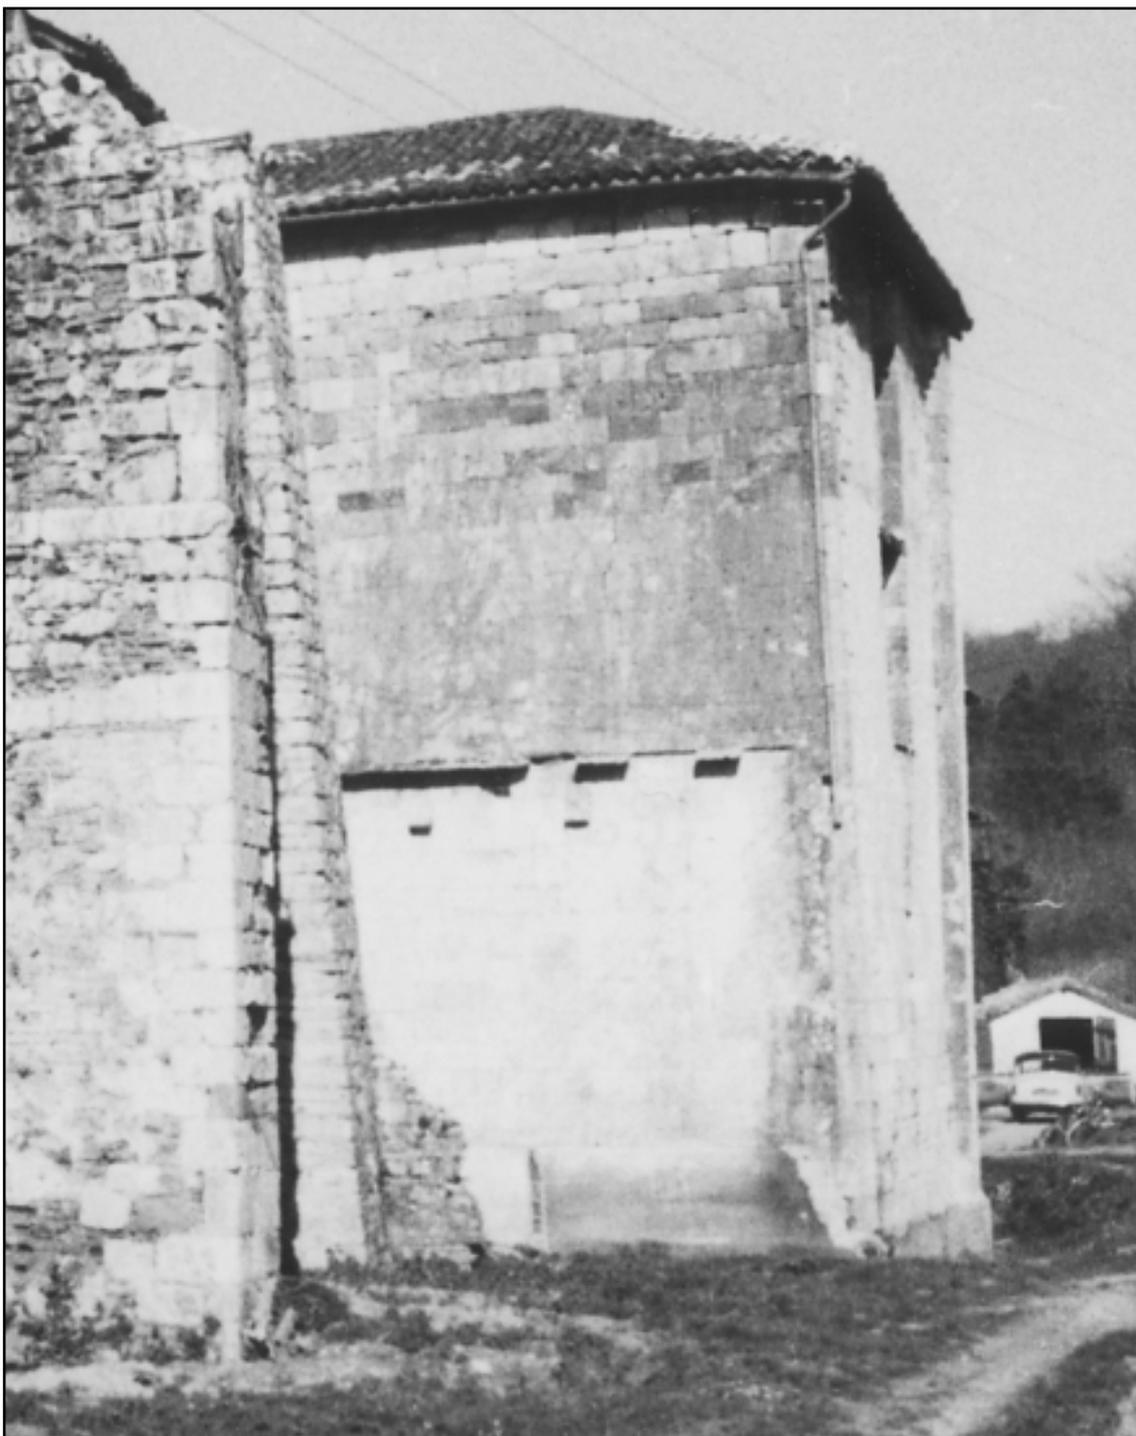
Doc. 107. L'emplacement de l'appentis sud (dernier état) avant restauration du mur, vers 1954. Fonds Philippe Camin, (91) 68.40.1173 Z, détail. Centre de documentation d'Arthous.

Cet appentis est encore visible par les traces d'un cordon de toiture sur le mur du transept sud (doc. 107). D'usage agricole, il a été détruit après 1940 et pouvait remonter au XVIII<sup>e</sup> siècle. On distingue sur le même mur les traces d'un autre toit d'appentis plus ancien, orienté nord-sud, qui mesurait 320 cm de profondeur (doc. 108).

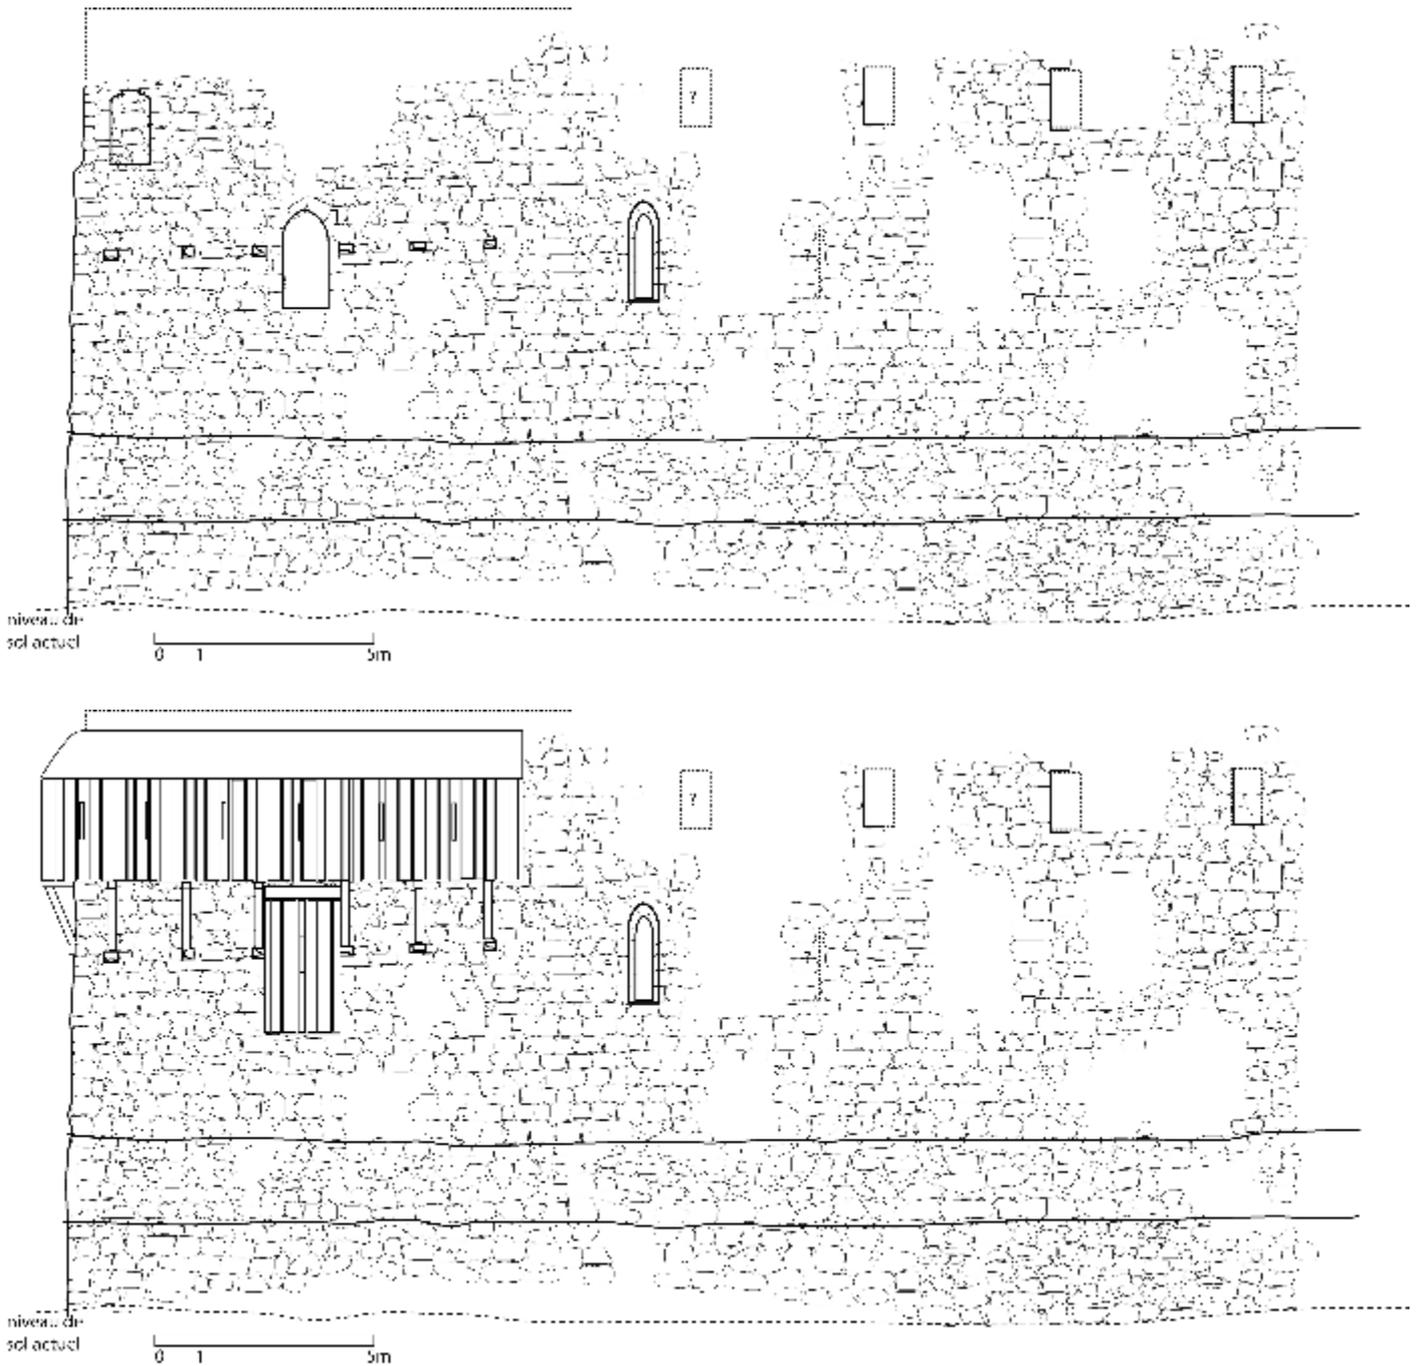
Doc. 114. Restitution de l'état médiéval partiel de la façade Nord des bâtiments D et E. On peut identifier sur cette façade au premier étage une porte médiévale et une fenêtre encore en place, plus l'indice d'une seconde, ainsi qu'une série de corbeaux débordants, formés de simples moellons ; au second étage une autre porte et trois (sans doute quatre) fenêtres de plan rectangulaire. Plan S.A. 2018.

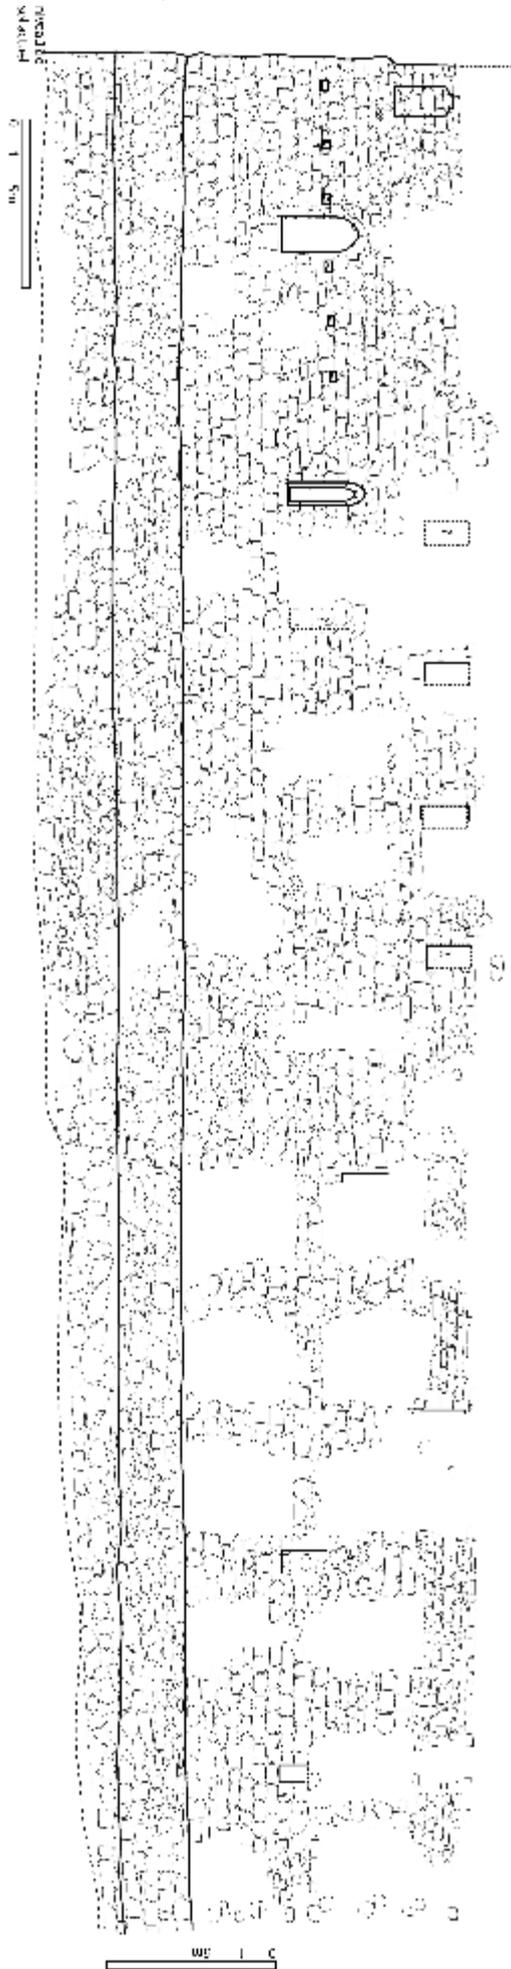
Doc. 116. Relevé complet de l'état médiéval actuel de la façade nord. Les multiples percements de la partie ouest ne permettent pas de proposer une restitution d'ensemble. Plan S.A. 2018.

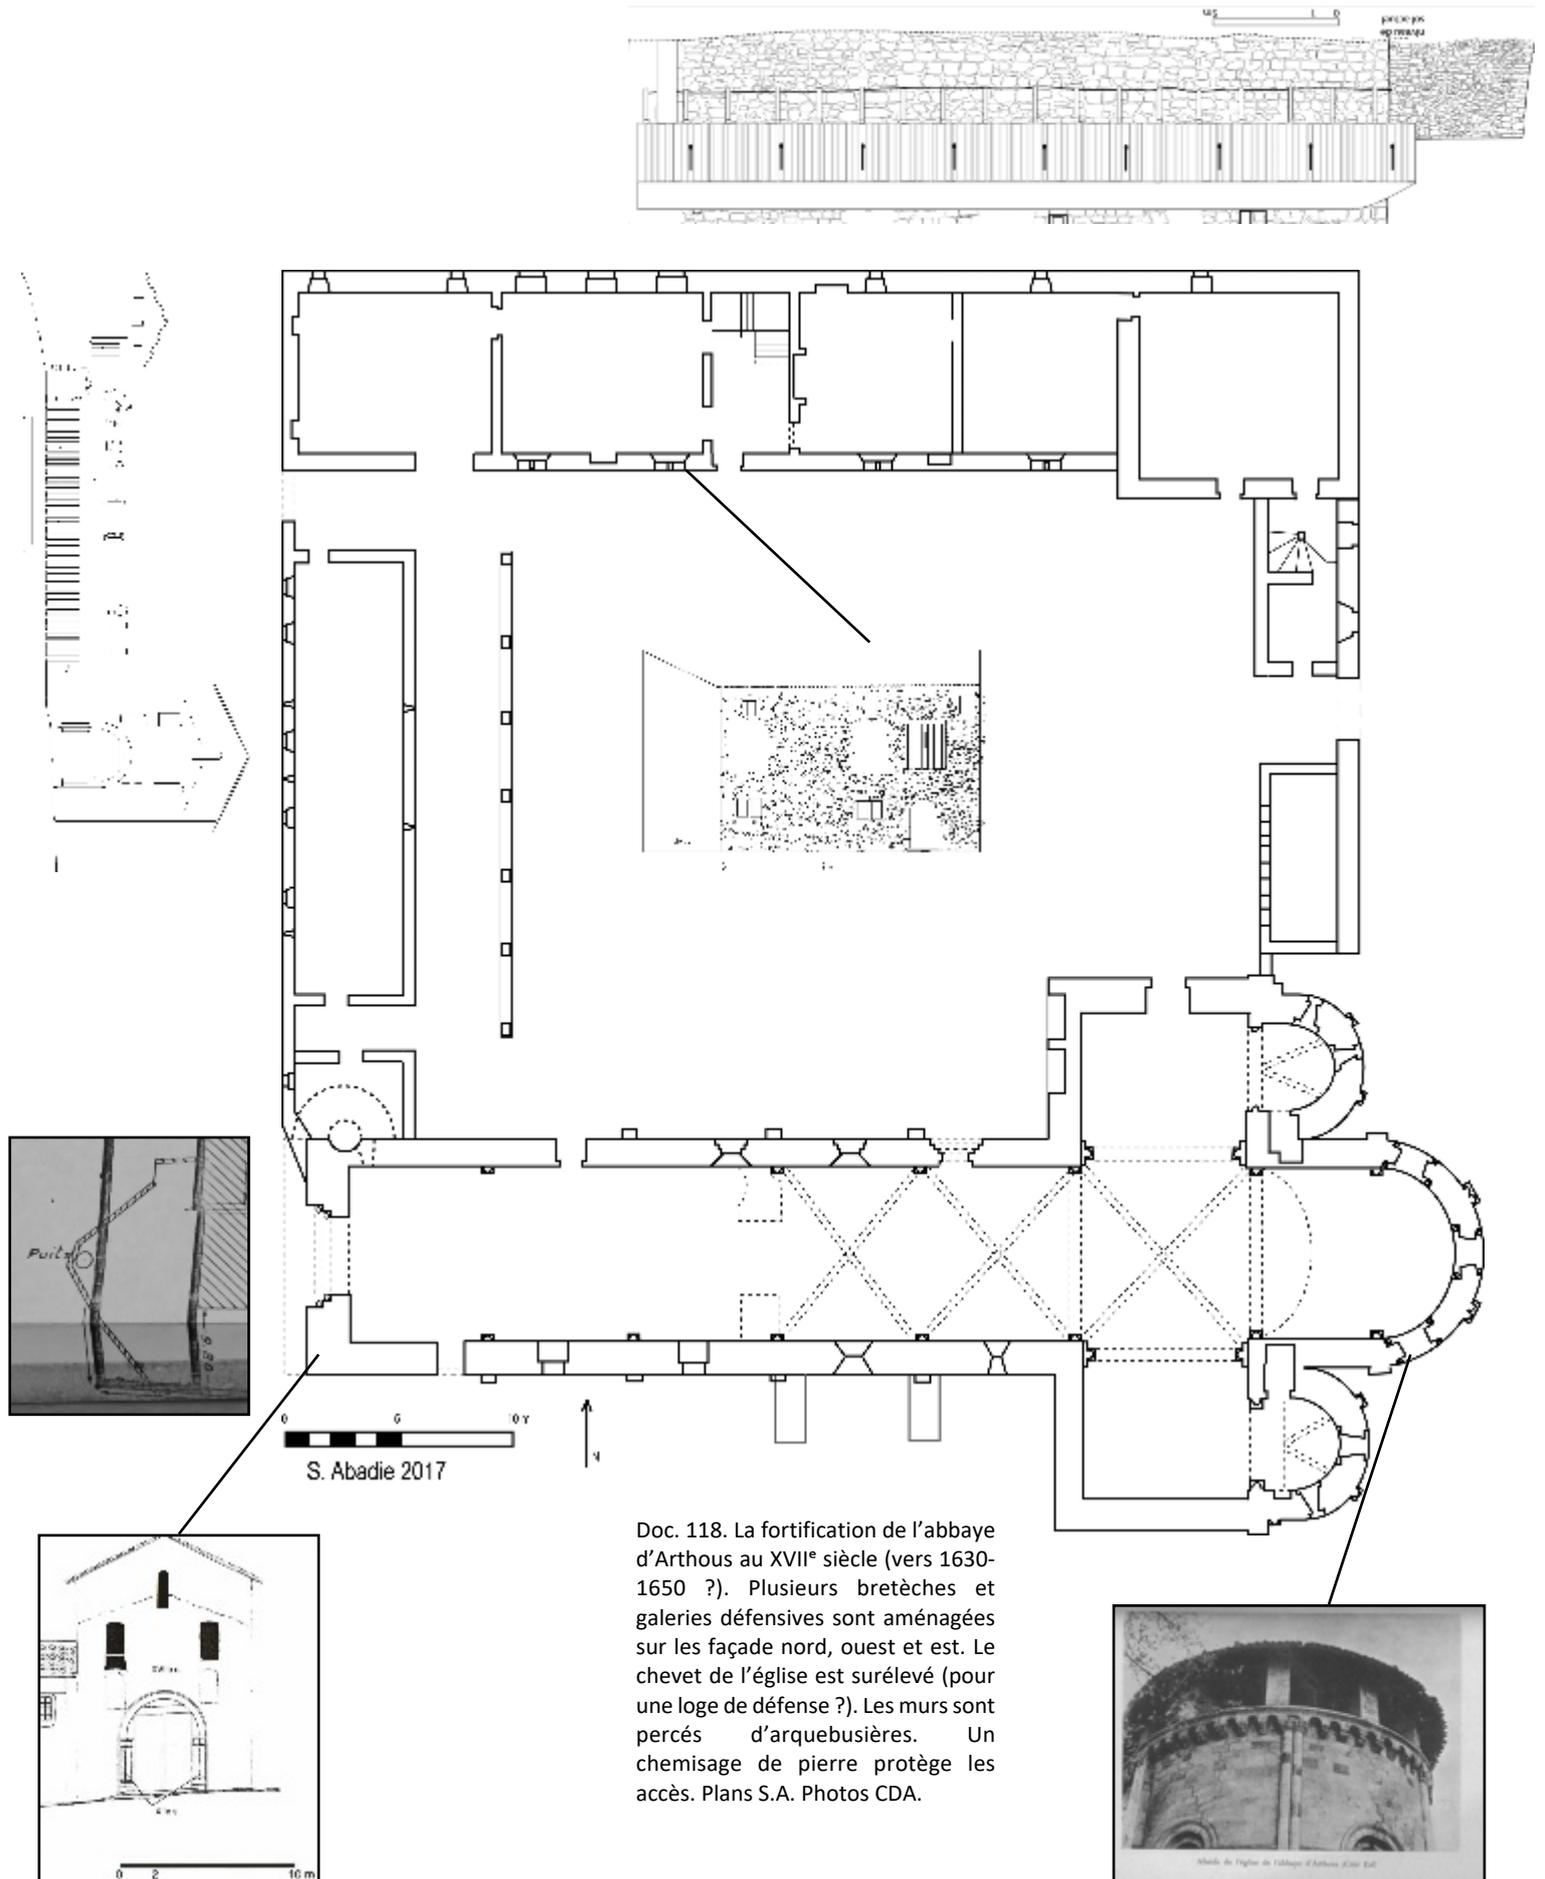
Doc. 118. La fortification de l'abbaye d'Arthous au XVII<sup>e</sup> siècle (vers 1630-1650 ?). Plusieurs bretèches et galeries défensives sont aménagées sur les façade nord, ouest et est. Le chevet de l'église est surélevé (pour une loge de défense ?). Les murs sont percés d'arquebuseries. Un chemisage de pierre protège les accès. Plans S.A. Photos CDA.

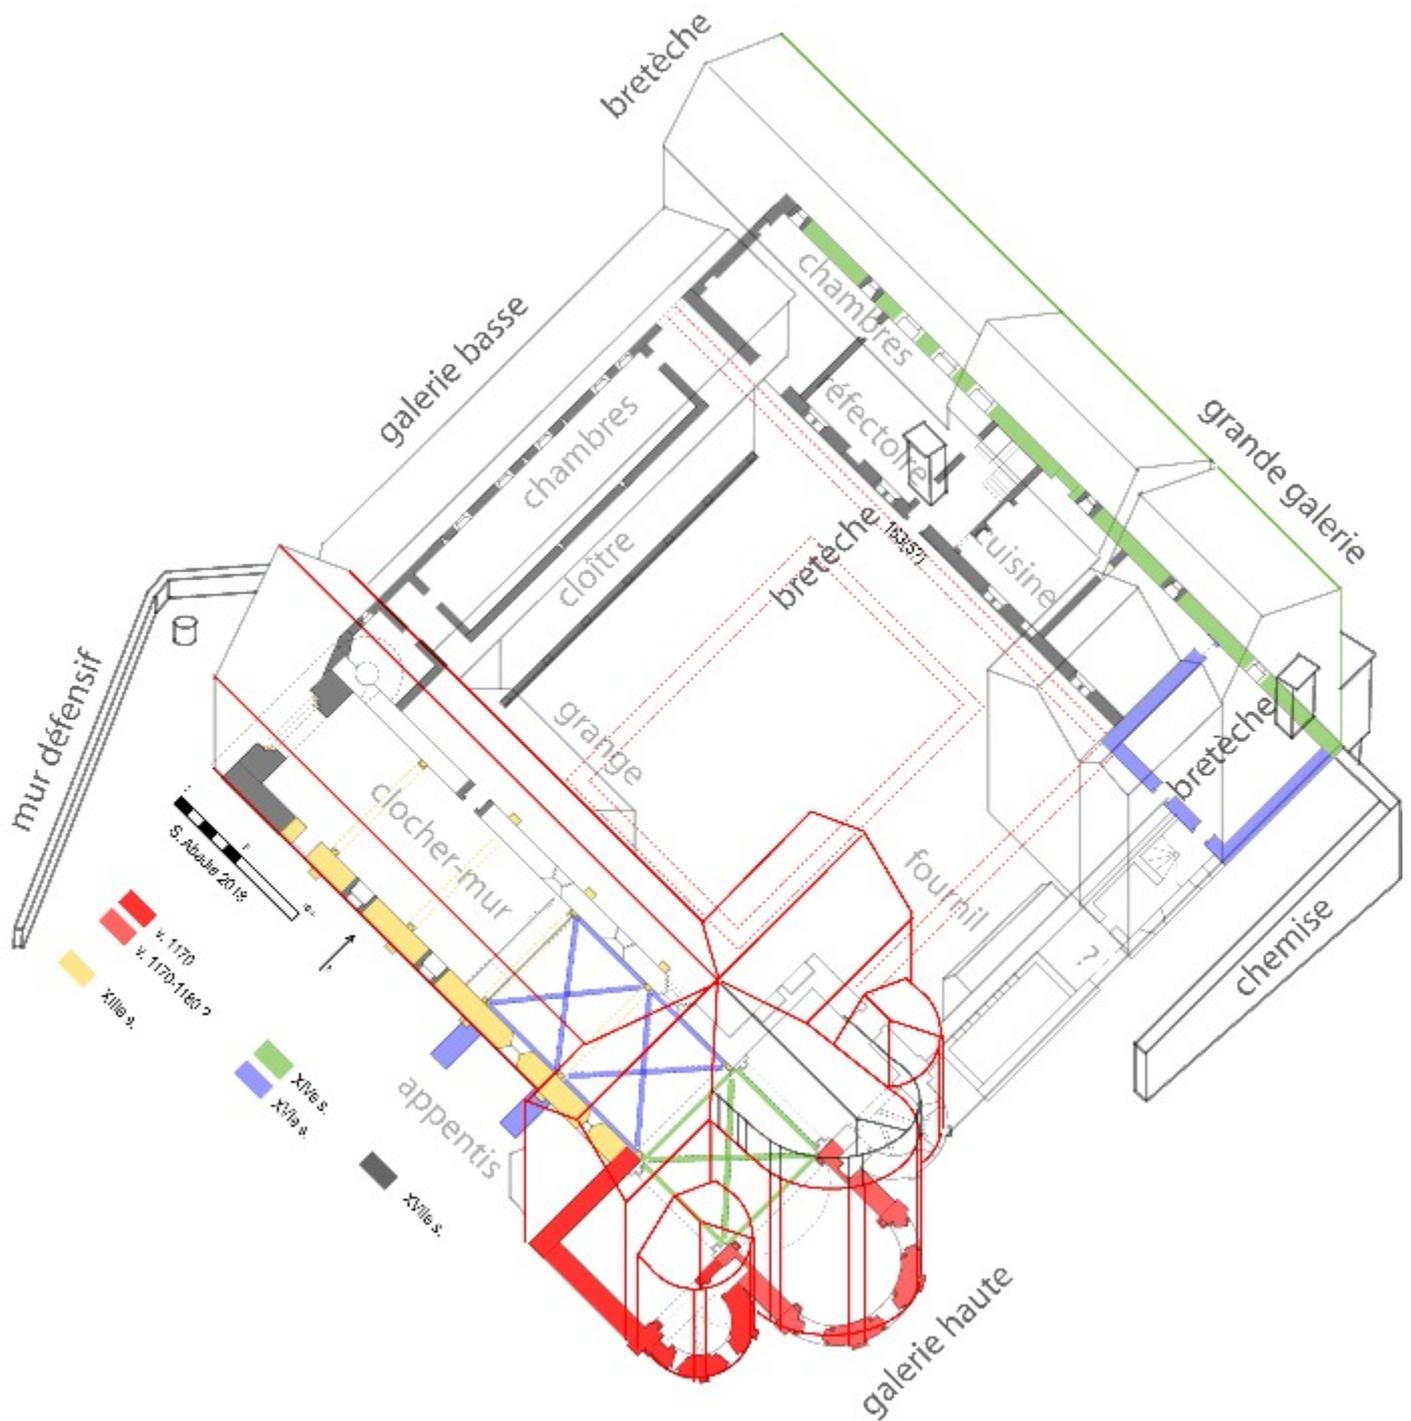
Doc. 119. La fortification de l'abbaye d'Arthous au XVII<sup>e</sup> siècle (vers 1630-1650 ?). Plan S.A.
