# Essai sur l'évolution architecturale de l'abbaye d'Arthous

## Stéphane Abadie

Conseil départemental des Landes

## Introduction

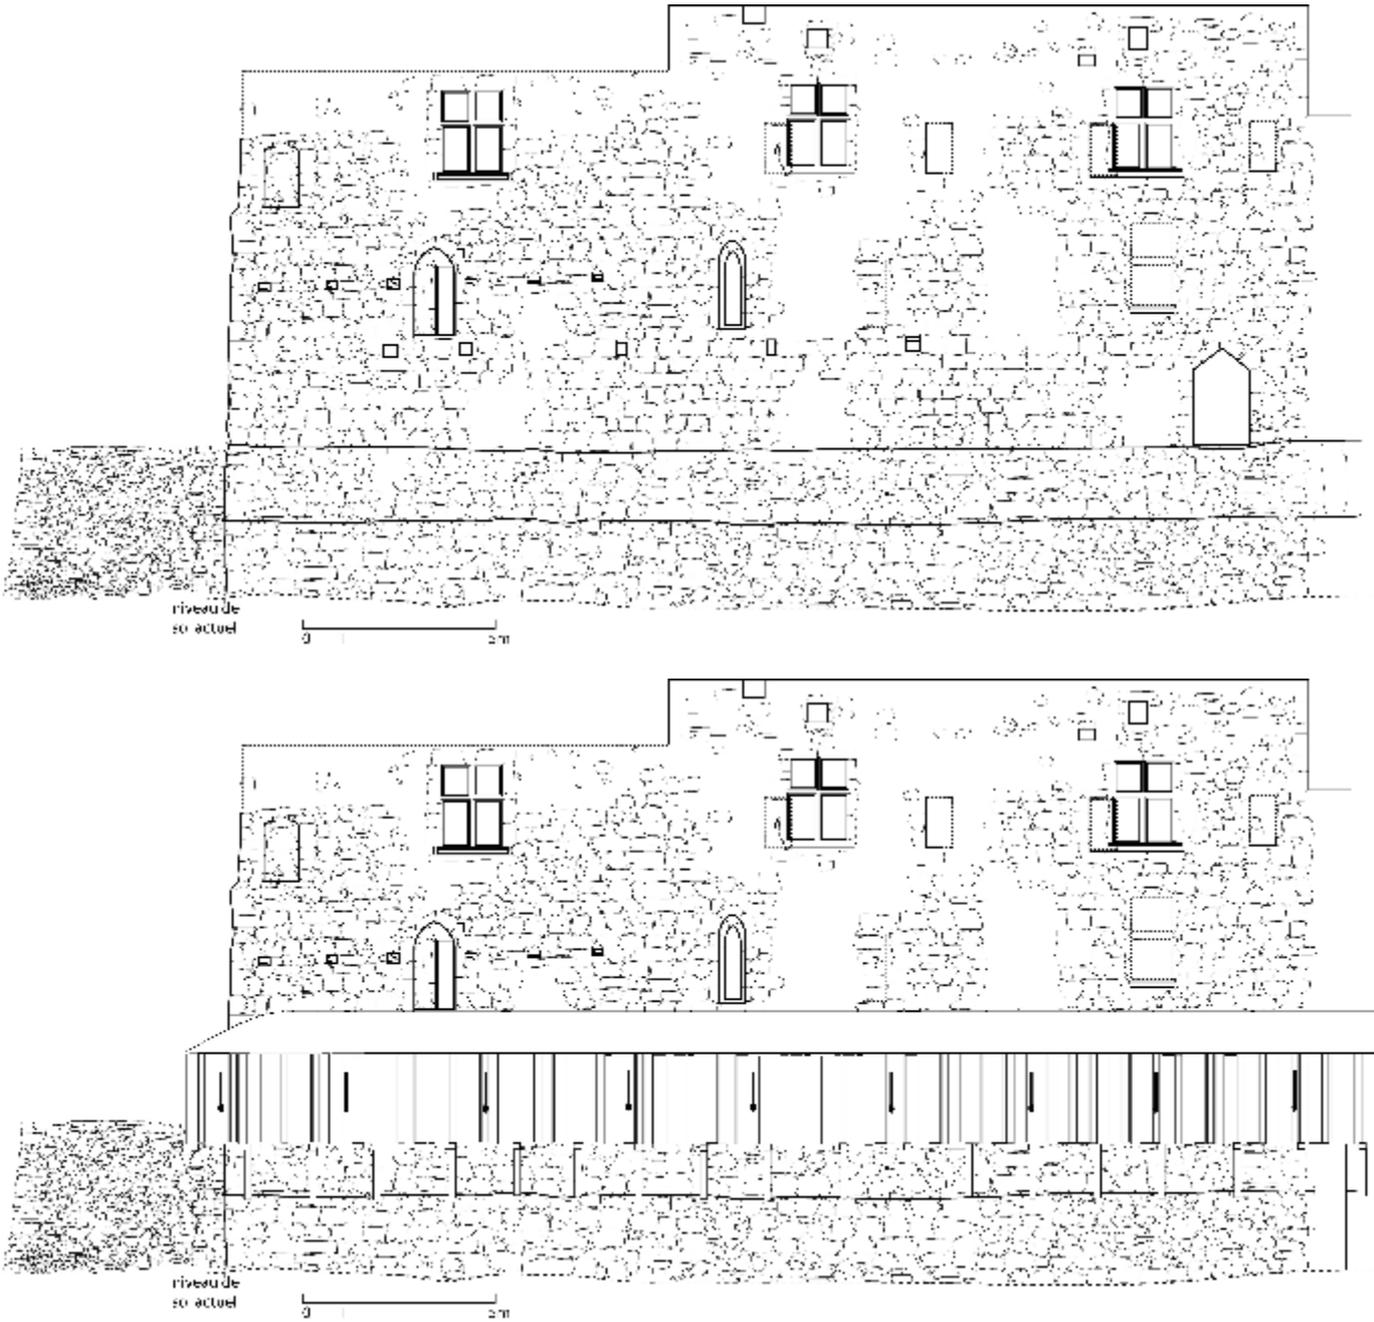
Doc. 120-121. La façade nord de l'abbaye (bâtiments D et E) vers 1650. Restitution de l'état et hypothèse d'implantation d'une longue galerie défensive au niveau du rez-de-chaussée, surplombant le fossé. Plans S.A. 2018.

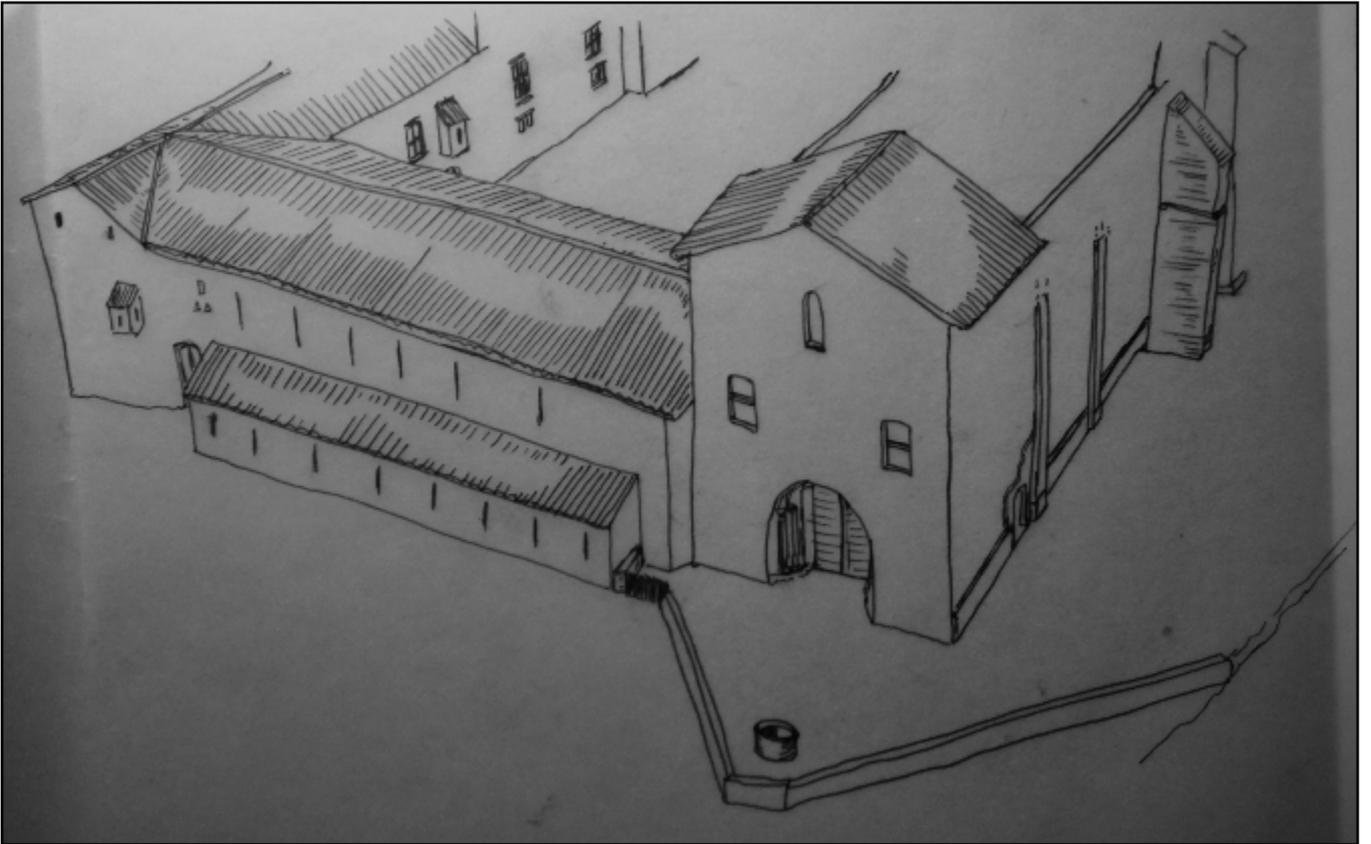
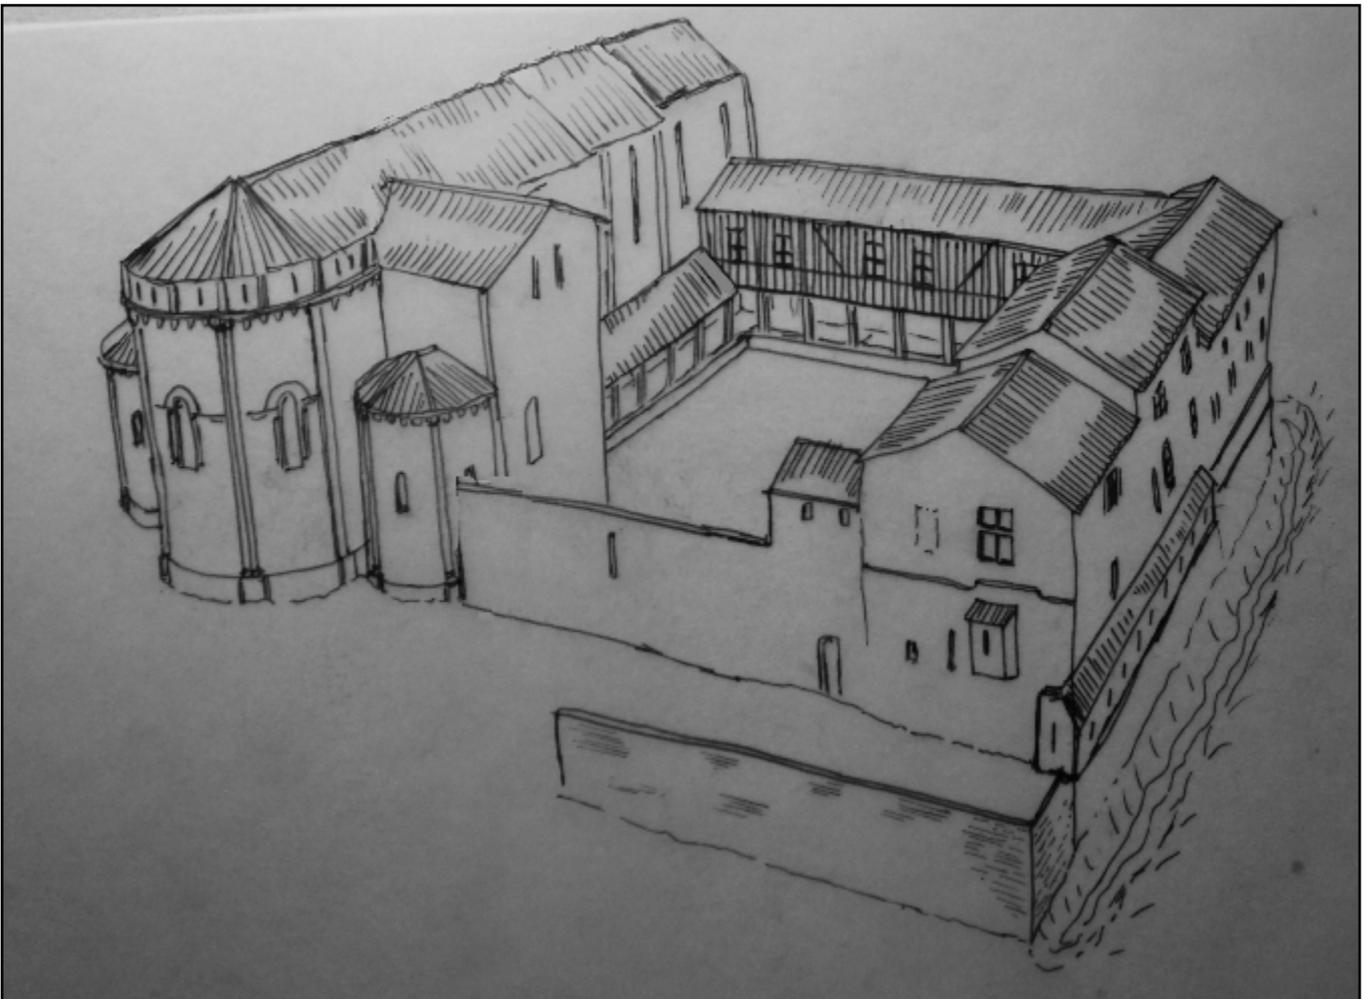
Doc. 124-125. Croquis de restitution partielle des fortifications du XVII<sup>e</sup> siècle. Dessins S.A.

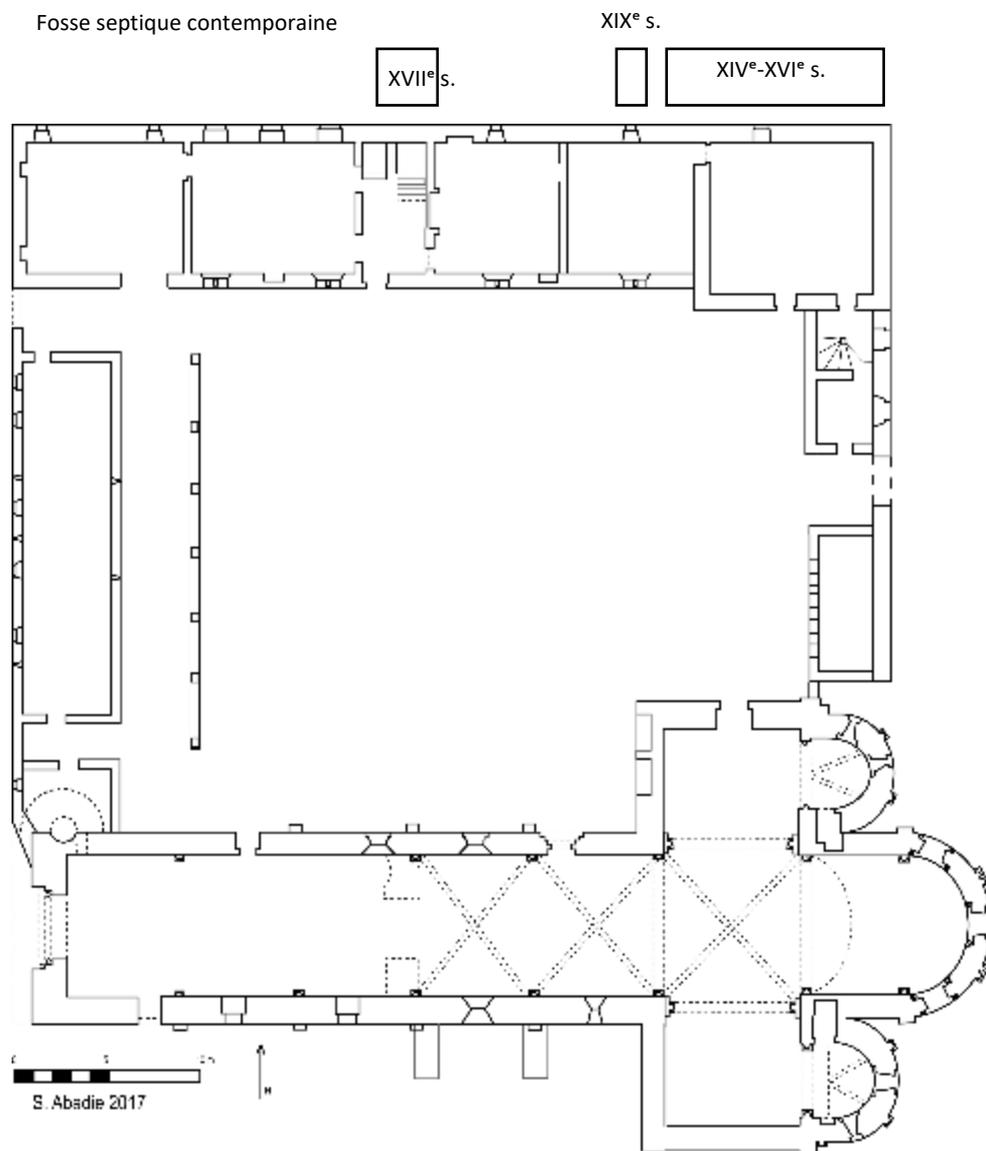
Doc. 128. Emplacement probable de dépôts archéologiques extérieurs liés à la présence d'un fossé et de latrines depuis l'époque médiévale. Plan S.A.

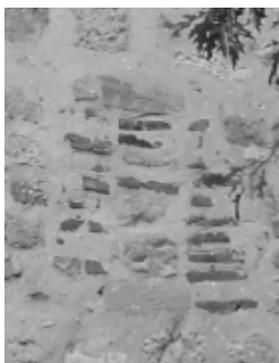
Fiche n°C4.

Type : lucarne bouchée.

Description : ancienne lucarne formée de montants en briques de remploi et d'un appui /linteau en calcaire monolithe.

Datation : XVII<sup>e</sup>-XIX<sup>e</sup> siècle ?

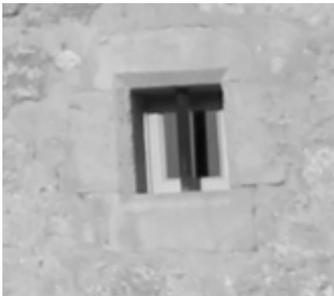
Fiche n°D3.

Type : lucarne.

Localisation : façade est du bâtiment D.

Dimensions : 34x30 cm.

Description : lucarne rectangulaire chanfreinée.

Datation : XVII<sup>e</sup> siècle.

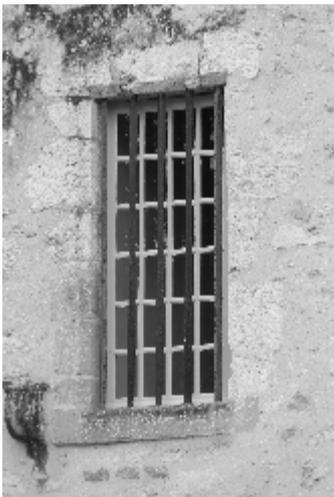
Fiche n°D4.

Type : fenêtre.

Localisation : façade est du bâtiment D.

Dimensions : 83x178 cm.

Description : fenêtre rectangulaire chanfreinée et barreaotée.

Datation : XVII<sup>e</sup> ou XVIII<sup>e</sup> siècle.

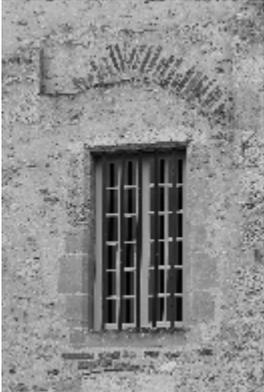
Fiche n°D6.

Type : fenêtre.

Localisation : façade est du bâtiment D.

Dimensions : 97x176 cm.

Description : fenêtre rectangulaire chanfreinée et barreaotée. L'arc de décharge en briques au dessus indique qu'il y avait à cet endroit une porte (bretèche ?) auparavant.

Datation : XVII<sup>e</sup> siècle, très remanié.

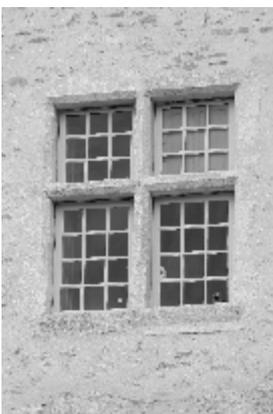
Fiche n°D8.

Type : fenêtre à croisée de pierre.

Localisation : façade est du bâtiment D.

Dimensions : NC (env. 130x150 cm).

Description : fenêtre rectangulaire à croisée chanfreinée et appui en saillie.

Datation : XVII<sup>e</sup> siècle.

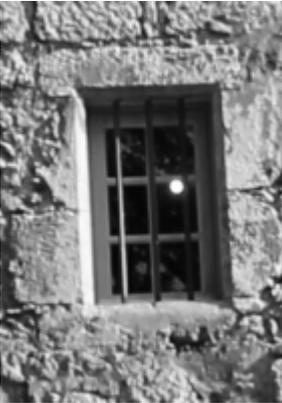
Fiche n°D11.

Type : fenêtre.

Localisation : façade nord du bâtiment D.

Dimensions : 63x98 cm.

Description : lucarne rectangulaire percée dans la muraille médiévale.

Datation : XXI<sup>e</sup> siècle.

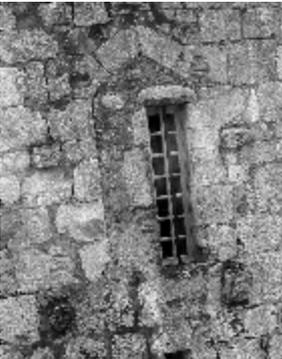
Fiche n°D12.

Type : porte bouchée re percée.

Localisation : façade nord du bâtiment D.

Dimensions : 42x156 cm (fenêtre étroite).

Description : porte chanfreinée à linteau ogival, chaînée dans la muraille médiévale, placée au dessus de deux corbeaux de latrine-bretèche. Une fenêtre étroite chanfreinée a été re percée à l'emplacement de cette porte à l'époque moderne.

Datation : XIV<sup>e</sup> et XVII<sup>e</sup> siècle.

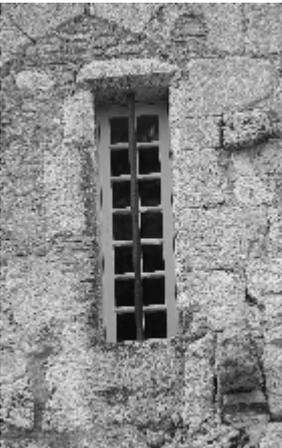
Fiche n°D13.

Type : lucarne.

Localisation : façade nord du bâtiment D.

Dimensions : 80x35 cm.

Description : lucarne rectangulaire percée dans la muraille médiévale.

Datation : XVIII<sup>e</sup> ou XIX<sup>e</sup> siècle.

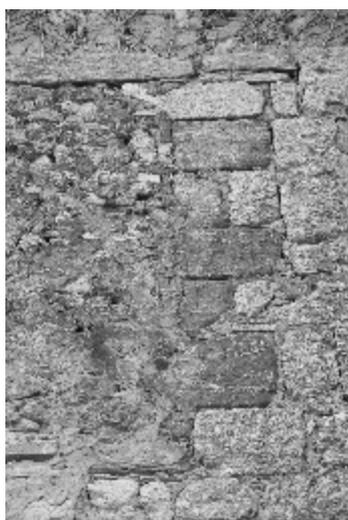
D14, vue rapprochée avec le drone.

Type : porte bouchée.

Localisation : façade nord du bâtiment D.

Description : porte rectangulaire chanfreinée et chaînée dans la muraille médiévale, dont le linteau est supporté par deux corbeaux transversaux. La porte est placée au-dessus d'un rang de corbeaux de latrine-bretèche.

Datation : XIV<sup>e</sup> siècle.

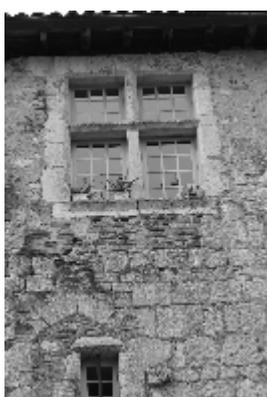
Fiche n°D15.

Type : fenêtre à croisée de pierre.

Localisation : façade nord du bâtiment D.

Dimensions : NC (env. 130x150 cm).

Description : fenêtre rectangulaire à croisée chanfreinée et appui en saillie.

Datation : XVII<sup>e</sup> siècle.

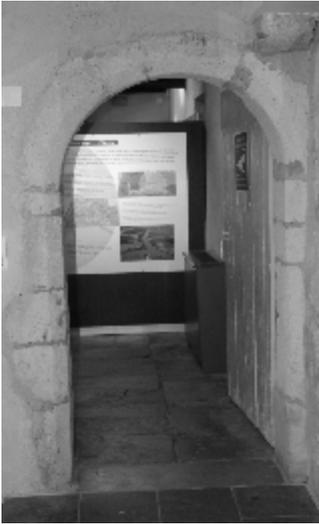
Fiche n°D16

Type : porte.

Localisation : RDC du bâtiment D.

Dimensions : 100x187 cm.

Description : porte en plein-cintre à chanfrein et congé triangulaire.

Datation : XVII<sup>e</sup> siècle (vers 1630 ?).

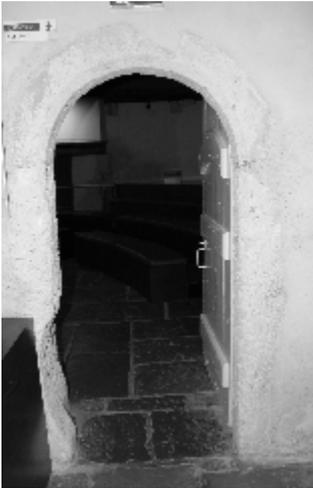
Fiche n°D17

Type : porte.

Localisation : RDC du bâtiment D.

Dimensions : 83x189 cm.

Description : porte en plein-cintre à chanfrein et congé triangulaire.

Datation : XVII<sup>e</sup> siècle (vers 1630 ?).

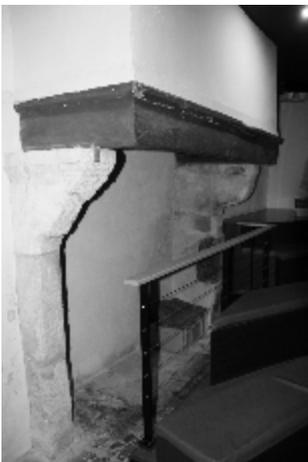
Fiche n°D18

Type : cheminée.

Localisation : RDC du bâtiment D.

Dimensions : 207x167 cm (manteau).

Description : cheminée sur pieds-droits de pierre et corbeaux chanfreinés supportant un manteau en bois.

Datation : XVII<sup>e</sup> siècle (vers 1630 ?).

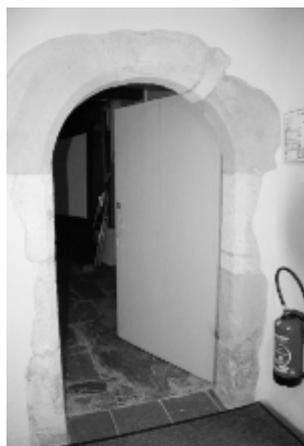
Fiche n°D19

Type : porte.

Localisation : RDC du bâtiment D.

Dimensions : 115x208 cm.

Description : porte en plein-cintre à chanfrein et congé triangulaire.

Datation : XVII<sup>e</sup> siècle (vers 1630 ?).

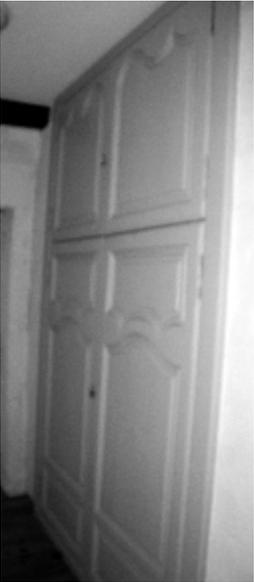
Fiche n°D20

Type : portes de placard.  
Localisation : premier étage du bâtiment D.  
Dimensions : 159x262 cm.  
Matériau : bois.  
Description : placard mural à double battant mouluré.  
Datation : XVII<sup>e</sup> siècle (vers 1630 ?).  
Liens : Autres ouvertures modernes du bâtiment D à F.

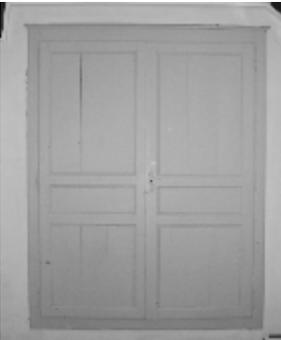
Fiche n°D21

Type : portes de placard.  
Localisation : premier étage du bâtiment D.  
Dimensions : 158x203 cm.  
Matériau : bois.  
Description : placard mural à double battant mouluré.  
Datation : XVII<sup>e</sup> siècle (vers 1630 ?).  
Liens : Autres ouvertures modernes du bâtiment D à F.

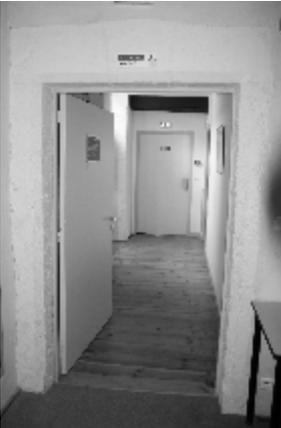
Fiche n°D22

Type : porte.  
Localisation : premier étage du bâtiment D.  
Dimensions : 158x203 cm.  
Matériau : calcaire.  
Description : porte rectangulaire à montants chanfreinés et congés triangulaires.  
Datation : XVII<sup>e</sup> siècle (vers 1630 ?).  
Liens : Autres ouvertures modernes du bâtiment D à F.

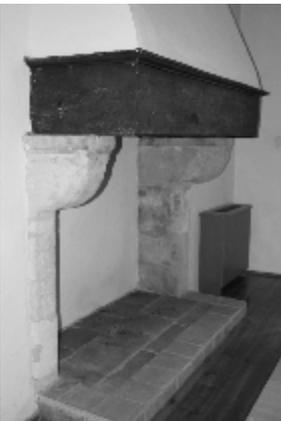
Fiche n°D23

Type : cheminée.  
Localisation : premier étage du bâtiment D.  
Dimensions : 166x140 cm (manteau).  
Matériau : calcaire et bois.  
Description : cheminée sur pieds-droits de pierre et corbeaux chanfreinés supportant un manteau en bois.  
Datation : XVII<sup>e</sup> siècle (vers 1630 ?).  
Liens : Autres ouvertures modernes du bâtiment D à F.

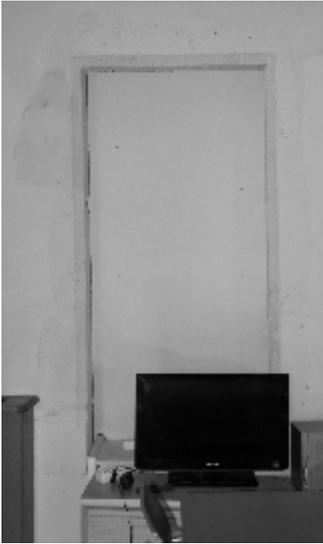
Fiche n°D24

Type : porte bouchée.

Localisation : premier étage du bâtiment D.

Dimensions : 82x177 cm.

Description : porte rectangulaire à montants chanfreinés et congés triangulaires. Bouchée et transformée en placard.

Datation : XVII<sup>e</sup> siècle (vers 1630 ?).

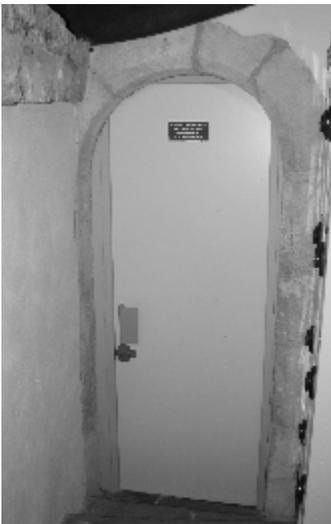
Fiche n°D25

Type : porte d'accès à l'escalier.

Localisation : RDC du bâtiment D.

Dimensions : 100x202 cm.

Description : porte en plein-cintre à montants chanfreinés et congés triangulaires.

Datation : XVII<sup>e</sup> siècle (vers 1630 ?).

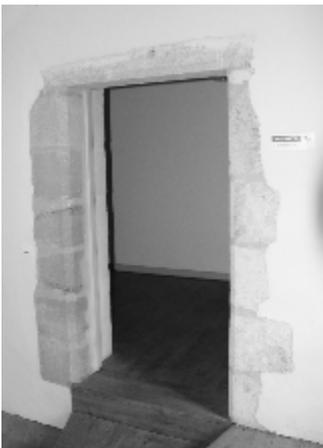
Fiche n°D26

Type : porte d'accès à l'escalier.

Localisation : premier étage du bâtiment D.

Dimensions : 82x193 cm.

Description : porte rectangulaire à montants chanfreinés et congés triangulaires.

Datation : XVII<sup>e</sup> siècle (vers 1630 ?).

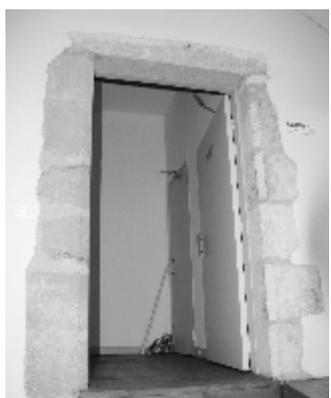
Fiche n°D27

Type : porte d'accès à l'escalier.

Localisation : second étage du bâtiment D.

Dimensions : 98x103 cm.

Description : porte rectangulaire à montants chanfreinés et congés triangulaires.

Datation : XX<sup>e</sup> siècle (sur une base plus ancienne).

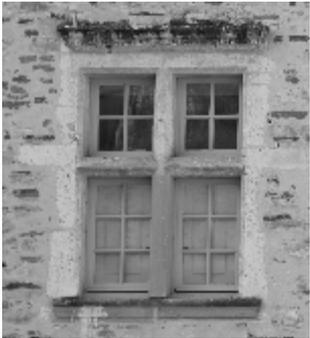
Fiche n°E3.

Type : fenêtre à croisée .  
Localisation : façade sud du bâtiment E.  
Dimensions : 129x181 cm.  
Matériau : calcaire.  
Description : fenêtre chanfreinée à croisée de pierre. Appui et corniche en saillie moulurée.  
Datation : XVII<sup>e</sup> siècle (vers 1630 ?), partiellement restitué dans les années 1980 (la croisée avait été brisée pour la transformer en porte).  
Liens : Autres ouvertures modernes des bâtiments D, E, F.

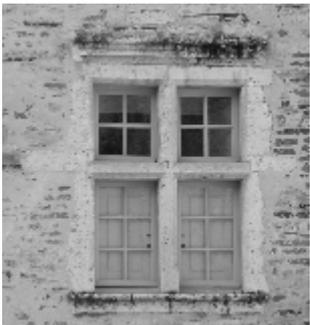
Fiche n°E4.

Type : fenêtre à croisée.  
Localisation : façade sud du bâtiment E.  
Dimensions : (67x58)x2 et (99x58)x2 (tableau).  
Matériau : calcaire.  
Description : fenêtre chanfreinée à croisée de pierre. Appui et corniche en saillie moulurée.  
Datation : XVII<sup>e</sup> siècle (vers 1630 ?).  
Liens : Autres ouvertures modernes des bâtiments D, E, F.

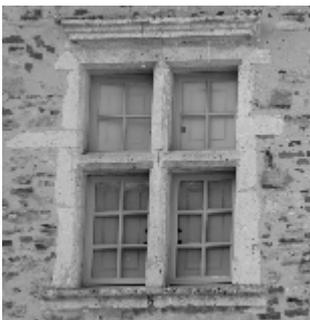
Fiche n°E5.

Type : fenêtre à croisée.  
Localisation : façade sud du bâtiment E.  
Dimensions : (67x58)x2 et (99x58)x2 (tableau).  
Matériau : calcaire.  
Description : fenêtre chanfreinée à croisée de pierre. Appui et corniche en saillie moulurée.  
Datation : XVII<sup>e</sup> siècle (vers 1630 ?).  
Liens : Autres ouvertures modernes des bâtiments D, E, F.

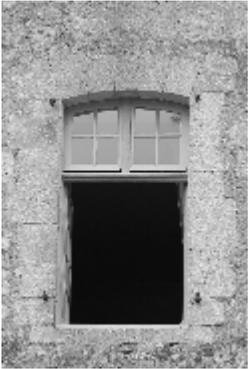
Fiche n°F12.

Type : fenêtre.  
Localisation : façade nord du bâtiment F.  
Dimensions : 45x218 cm.  
Matériau : calcaire et bois (meneau horizontal).  
Description : fenêtre à linteau en cintre surbaissé segmentaire et meneau horizontal en bois. Traces de barreaux métalliques disparus au niveau de l'appui.  
Datation : XVIII<sup>e</sup> siècle (vers 1750).  
Liens : Autres fenêtres modernes des bâtiments D et F.

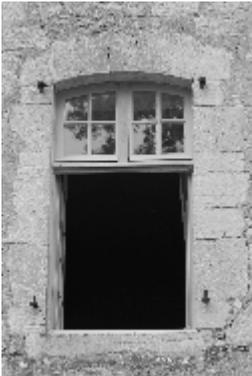
Fiche n°F13.

Type : fenêtre.  
Localisation : façade nord du bâtiment F.  
Dimensions : 115x216 cm.  
Matériau : calcaire et bois (meneau horizontal).  
Description : fenêtre à linteau en cintre surbaissé segmentaire et meneau horizontal en bois. Traces de barreaux métalliques disparus au niveau de l'appui.  
Datation : XVIII<sup>e</sup> siècle (vers 1750).  
Liens : Autres fenêtres modernes des bâtiments D et F.

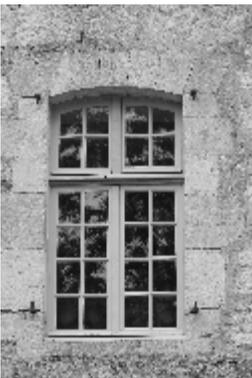
Fiche n°F14.

Type : fenêtre.  
Localisation : façade nord du bâtiment F.  
Dimensions : 114x215 cm.  
Matériau : calcaire et bois (meneau horizontal).  
Description : fenêtre à linteau en cintre surbaissé segmentaire et meneau horizontal en bois. Traces de barreaux métalliques disparus au niveau de l'appui.  
Datation : XVIII<sup>e</sup> siècle (vers 1750).  
Liens : Autres fenêtres modernes des bâtiments D et F.

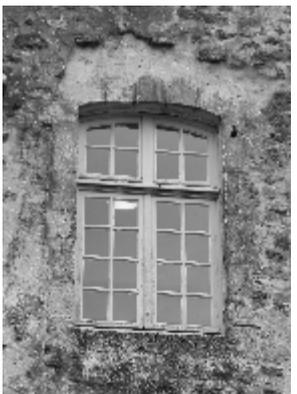
Fiche n°F34

Type : fenêtre.

Localisation : façade nord du bâtiment F.

Dimensions : 115x194 cm.

Matériau : calcaire et bois (meneau horizontal).

Description : fenêtre à linteau en cintre surbaissé segmentaire et meneau horizontal en bois.

Cette fenêtre a été probablement ouverte dans l'espace d'une porte de bretèche plus ancienne.

Datation : XVIII<sup>e</sup> siècle (sur une base du XVII<sup>e</sup> s.).

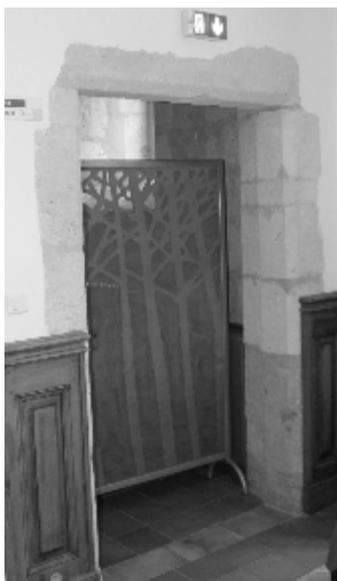
Type : porte.  
Localisation : réfectoire du RDC du bâtiment F.  
Dimensions : 110x196 cm.  
Matériau : calcaire.  
Description : porte rectangulaire à chanfrein et congé triangulaire.  
Datation : XVII<sup>e</sup> siècle (vers 1630 ?).  
Liens : Autres ouvertures modernes des bâtiments D et F.

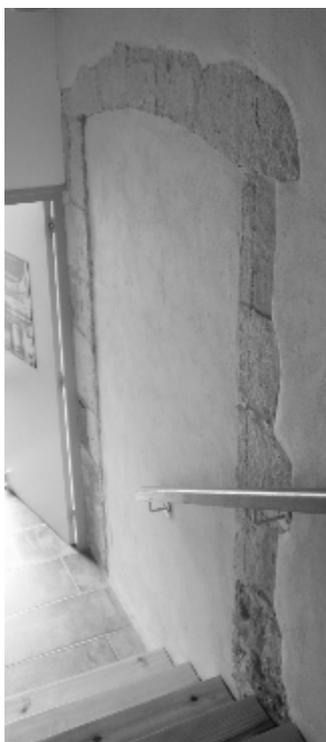
Type : porte.  
Localisation : entrée du réfectoire du RDC du bâtiment F.  
Dimensions : 139x252 cm.  
Matériau : calcaire.  
Description : porte rectangulaire à cintre surbaissé segmentaire.  
Datation : XVIII<sup>e</sup> siècle (vers 1750 ?).  
Liens : Autres ouvertures modernes des bâtiments D et F.

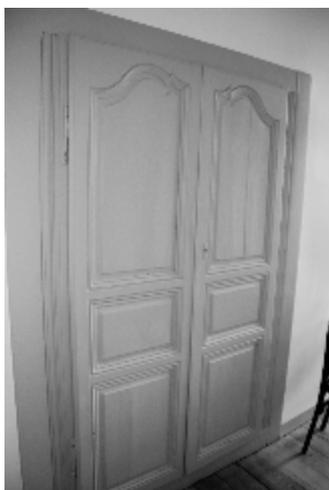
Type : placard.  
Localisation : couloir du premier étage du bâtiment F.  
Dimensions : 126x197 cm.  
Matériau : bois  
Description : porte de placard mural à deux battants.  
Datation : XVIII<sup>e</sup> siècle ?  
Liens : Autres ouvertures modernes des bâtiments D et F.

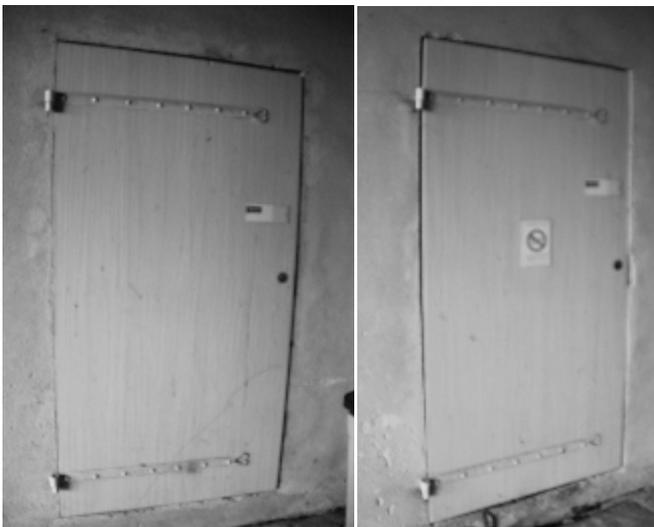
Fiche n°H1 et H2

Type : porte.

Localisation : façade sud  
du bâtiment H.

Description : porte de service rectangulaire.

Datation : fin du XX<sup>e</sup>  
siècle.

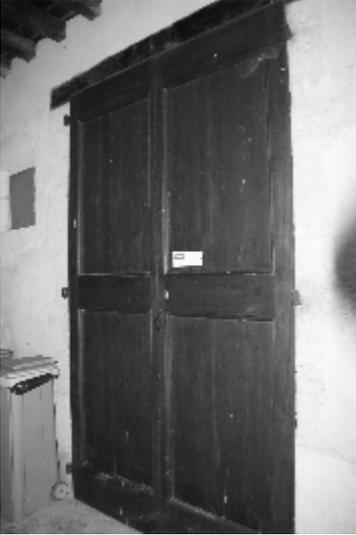
Fiche n°H3  
Type : porte.  
Localisation : façade sud du bâtiment H.  
Dimensions : 170x292 cm.  
Matériau : calcaire.  
Description : porte de service rectangulaire.  
Datation : XX<sup>e</sup> siècle.  
Liens : Autres ouvertures contemporaines.

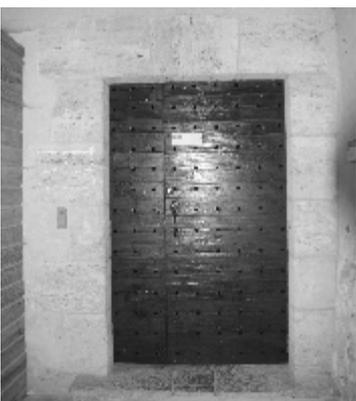
Fiche n°H6  
Type : porte.  
Localisation : façade nord du bâtiment H.  
Dimensions : 120x196 cm.  
Matériau : calcaire.  
Description : porte de service rectangulaire.  
Datation : XX<sup>e</sup> siècle.  
Liens : Autres ouvertures contemporaines.

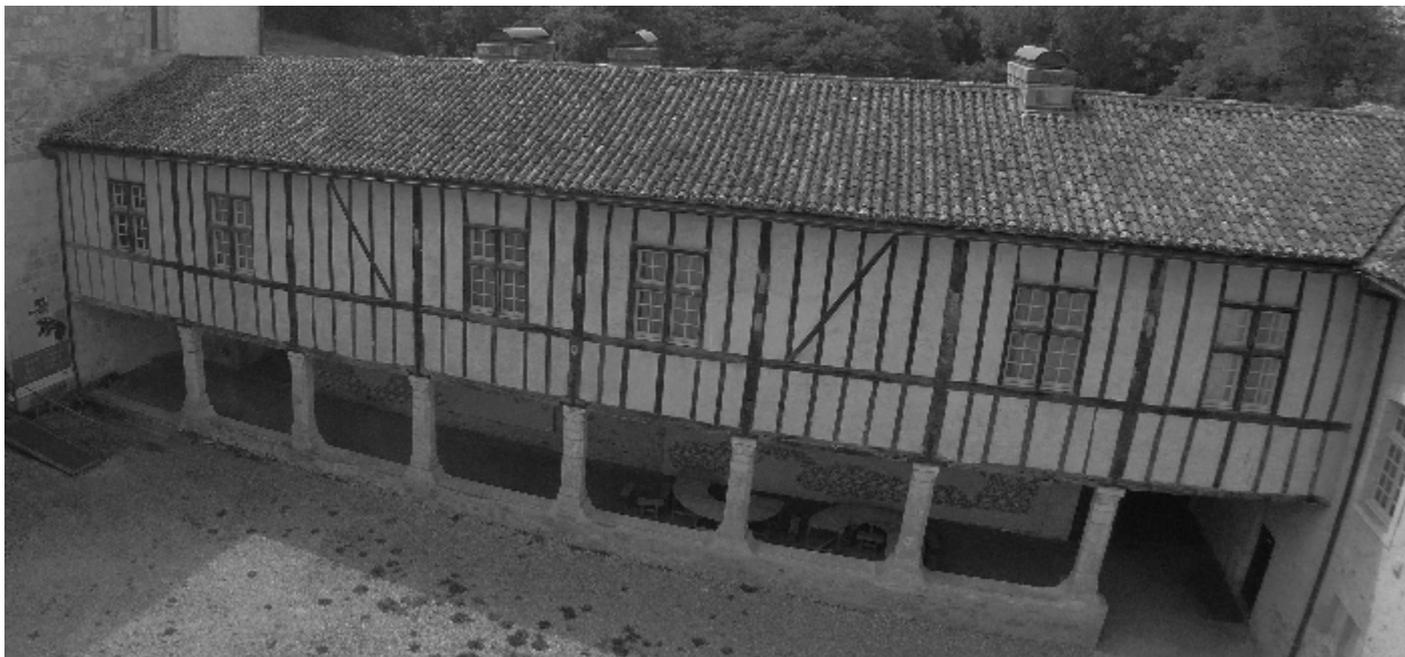
Fiche n°H7

Type : fenêtre

Localisation : façade est du bâtiment H.

Dimensions : 182x129 cm.

Matériau : bois.

Description : fenêtre à croisée de bois chanfreinée et congé triangulaire. Corniche saillante moulurée.

Datation : XVII<sup>e</sup> siècle (vers 1630 ?) rebâti au XX<sup>e</sup> siècle.

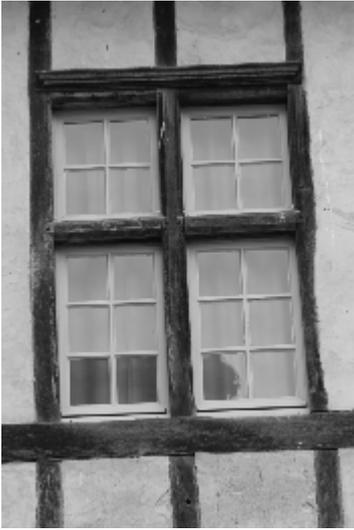
Fiche n°H11

Type : fenêtre

Localisation : façade est du bâtiment H.

Description : fenêtre à croisée de bois chanfreinée et congé triangulaire. Corniche saillante moulurée.

Datation : XVII<sup>e</sup> siècle (vers 1630 ?) rebâti au XX<sup>e</sup> siècle.

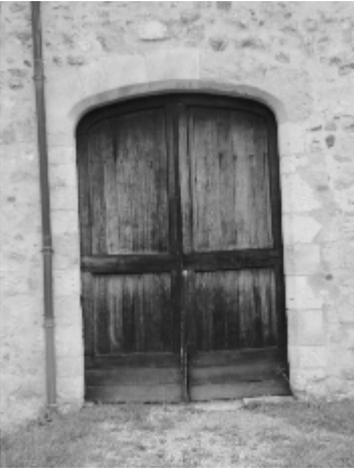
Fiche n°H13

Type : portail charretier.

Localisation : façade ouest du bâtiment H.

Dimensions : 248x357 cm.

Matériau : calcaire.

Description : portail à montants chanfreinés et congé triangulaire, linteau en anse de panier.

Datation : XVII<sup>e</sup> siècle (vers 1630 ?) restauré au XX<sup>e</sup> siècle.

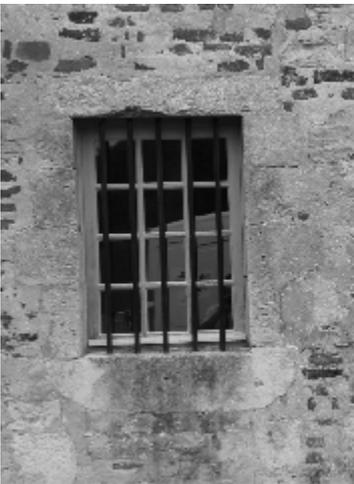
Fiche n°H14

Type : fenêtre.

Localisation : façade ouest du bâtiment H.

Dimensions : 81x117 cm.

Matériau : calcaire.

Description : fenêtre rectangulaire à linteau et appui monolithe.

Datation : XVIII<sup>e</sup> siècle ?

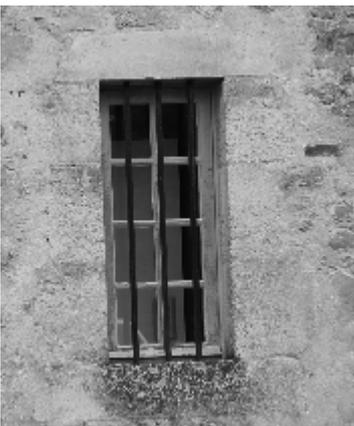
Fiche n°H15

Type : fenêtre.

Localisation : façade ouest du bâtiment H.

Dimensions : 55x126 cm.

Matériau : calcaire.

Description : fenêtre rectangulaire à linteau et appui monolithe.

Datation : XVIII<sup>e</sup> siècle ? Très remanié au siècle suivant.

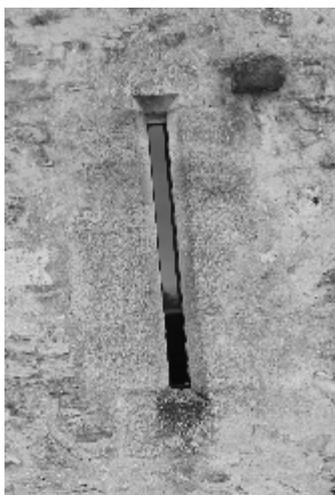
Fiche n°H16  
Type : fente d'éclairage / arquebuserie.  
Localisation : façade ouest du bâtiment H.  
Dimensions : 11x170 cm (tableau).  
Matériau : calcaire.  
Description : fente d'éclairage à montants chanfreinés et fort ébrasement intérieur.  
Probable arquebuserie.  
Datation : XVII<sup>e</sup> siècle (vers 1630 ?).  
Liens : Autres fenêtres modernes du bâtiment H et des bâtiments D, E, F.

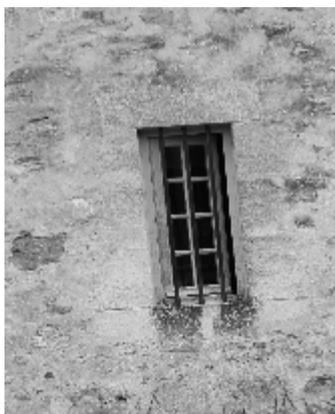
Fiche n°H17  
Type : fenêtre.  
Localisation : façade ouest du bâtiment H.  
Dimensions : 55x126 cm.  
Matériau : calcaire.  
Description : fenêtre rectangulaire à linteau et appui monolithe.  
Datation : XVIII<sup>e</sup> siècle ?  
Liens : Autres fenêtres du bâtiment H et ouvertures modernes des bâtiments D, E, F.

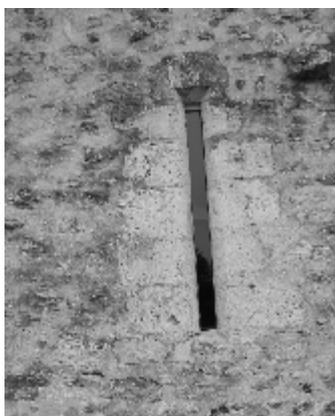
Fiche n°H18  
Type : fente d'éclairage / arquebuserie.  
Localisation : façade ouest du bâtiment H.  
Dimensions : 11x170 cm (tableau).  
Matériau : calcaire.  
Description : fente d'éclairage à montants chanfreinés et fort ébrasement intérieur.  
Probable arquebuserie.  
Datation : XVII<sup>e</sup> siècle (vers 1630 ?).  
Liens : Autres fenêtres modernes du bâtiment H et des bâtiments D, E, F.

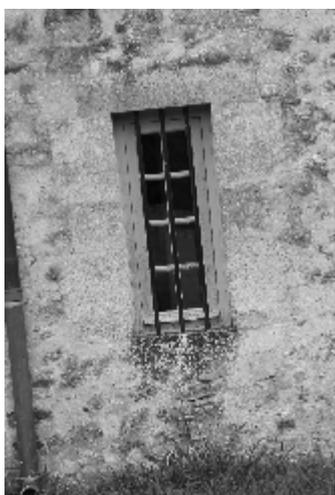
Fiche n°H19  
Type : fenêtre.  
Localisation : façade ouest du bâtiment H.  
Dimensions : 55x126 cm.  
Matériau : calcaire.  
Description : fenêtre rectangulaire à linteau et appui monolithe.  
Datation : XVIII<sup>e</sup> siècle ?  
Liens : Autres fenêtres du bâtiment H et ouvertures modernes des bâtiments D, E, F.

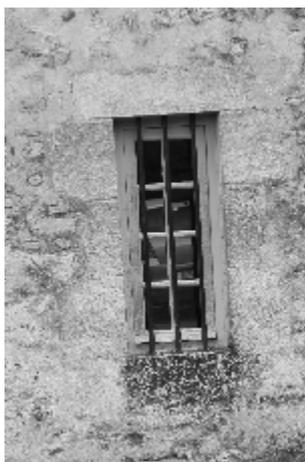
Fiche n°H20  
Type : fenêtre  
Localisation : façade ouest du bâtiment H.  
Dimensions : 55x126 cm.  
Matériau : calcaire.  
Description : fenêtre rectangulaire à linteau et appui monolithe.  
Datation : XVIII<sup>e</sup> siècle ?  
Liens : Autres fenêtres du bâtiment H et ouvertures modernes des bâtiments D, E, F.

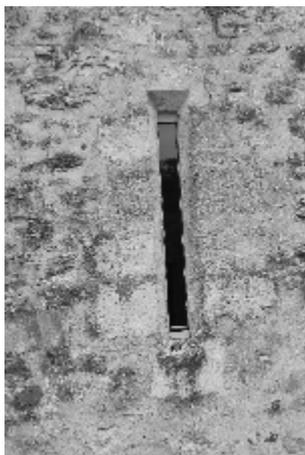
Fiche n°H21  
Type : fente d'éclairage / arquebusière  
Localisation : façade ouest du bâtiment H.  
Dimensions : 12x122 cm (tableau).  
Matériau : calcaire.  
Description : fente d'éclairage à montants chanfreinés et fort ébrasement intérieur.  
Probable arquebusière.  
Datation : XVII<sup>e</sup> siècle (vers 1630 ?).  
Liens : Autres fenêtres modernes du bâtiment H et des bâtiments D, E, F.

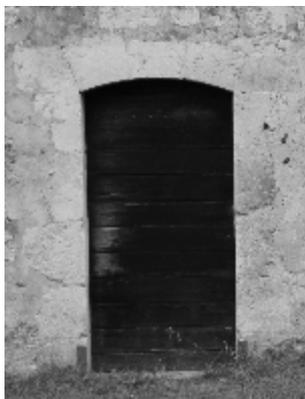
Fiche n°H22  
Type : portail  
Localisation : façade ouest du bâtiment H.  
Dimensions : 112x215 cm.  
Matériau : calcaire.  
Description : portail à linteau à cintre surbaissé, chanfrein et congé triangulaire.  
Datation : XVIII<sup>e</sup> siècle ?  
Liens : Autres fenêtres du bâtiment H et ouvertures modernes des bâtiments D, E, F.

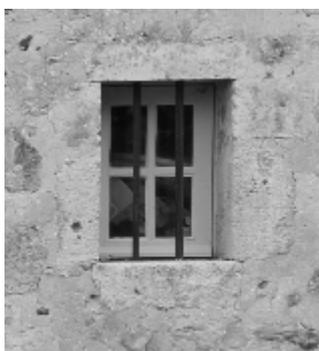
Fiche n°H23  
Type : fenêtre  
Localisation : façade ouest du bâtiment H.  
Dimensions : 45x61 cm.  
Matériau : bois.  
Description : fenêtre rectangulaire à linteau et appui monolithe.  
Datation : XVIII<sup>e</sup> siècle ?  
Liens : Autres fenêtres du bâtiment H et ouvertures modernes des bâtiments D, E, F.

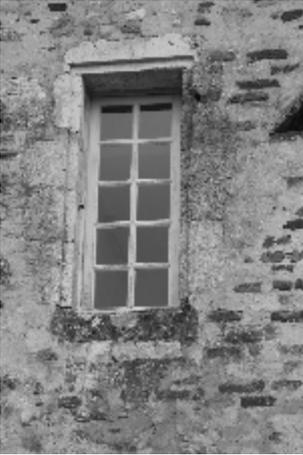
Fiche n°H24  
Type : fenêtre  
Localisation : façade ouest du bâtiment H.  
Dimensions : 136x62 cm.  
Matériau : calcaire.  
Description : fenêtre rectangulaire à montants chanfreinés et linteau et appui monolithe.  
Datation : XVIII<sup>e</sup> siècle ou siècle suivant ?  
Liens : Autres fenêtres du bâtiment H et ouvertures modernes des bâtiments D, E, F.

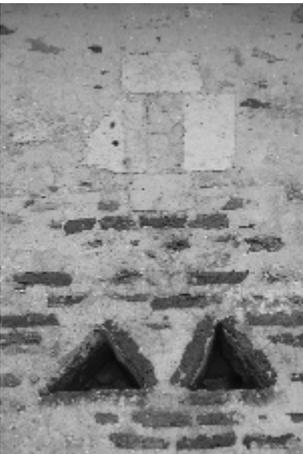
Fiche n°H24  
Type : lucarne bouchée.  
Localisation : façade ouest du bâtiment H.  
Dimensions : NC.  
Matériau : calcaire.  
Description : lucarne rectangulaire à linteau et appui monolithe.  
Datation : XVII<sup>e</sup> siècle (vers 1630 ?).  
Liens : Associé à H25.

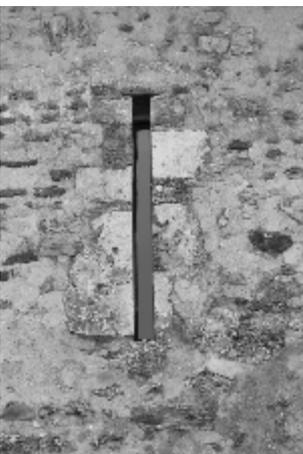
Fiche n°H27  
Type : fente d'éclairage / arquebusière.  
Localisation : façade ouest du bâtiment H.  
Dimensions : 11x170 cm (tableau).  
Matériau : calcaire.  
Description : fente d'éclairage à montants chanfreinés et fort ébrasement intérieur.  
Probable arquebusière.  
Datation : XVII<sup>e</sup> siècle (vers 1630 ?).  
Liens : Autres fenêtres modernes du bâtiment H et des bâtiments D, E, F.

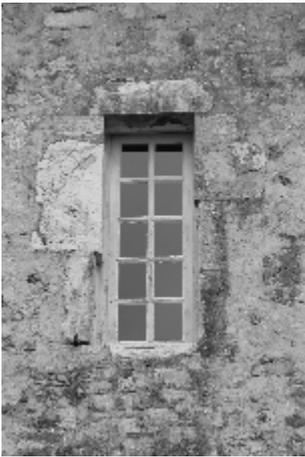
Fiche n°H28

Type : fenêtre.

Localisation : façade ouest du bâtiment H.

Dimensions : 53x132 cm

Matériau : calcaire.

Description : fenêtre rectangulaire à linteau et appui monolithe.

Datation : XVIII<sup>e</sup> siècle ?

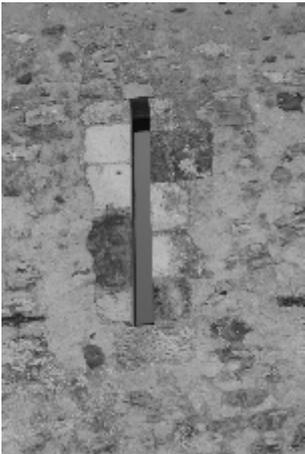
Fiche n°H29

Type : fente d'éclairage / arquebusière.

Localisation : façade ouest du bâtiment H.

Dimensions : 12x132 cm (tableau).

Matériau : calcaire.

Description : fente d'éclairage à fort ébrasement intérieur. Probable arquebusière.

Datation : XVII<sup>e</sup> siècle (vers 1630 ?).

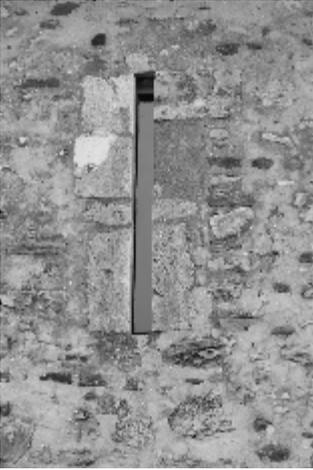
Fiche n°H32

Type : fente d'éclairage / arquebusière.

Datation : XVII<sup>e</sup> siècle (vers 1630 ?).

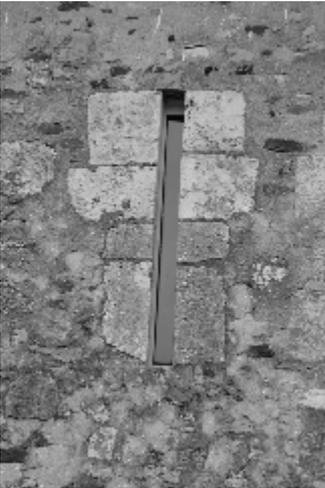
Fiche n°H33

Type : fente d'éclairage / arquebusière.

Datation : XVII<sup>e</sup> siècle (vers 1630 ?).

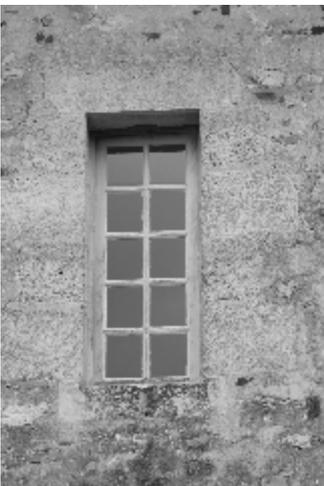
Fiche n°H34

Type : fenêtre

Datation : XVIII<sup>e</sup> siècle ?

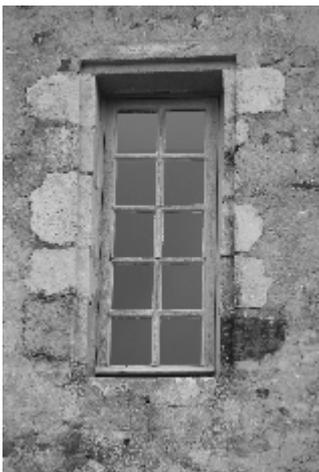
Fiche n°H35

Type : fenêtre

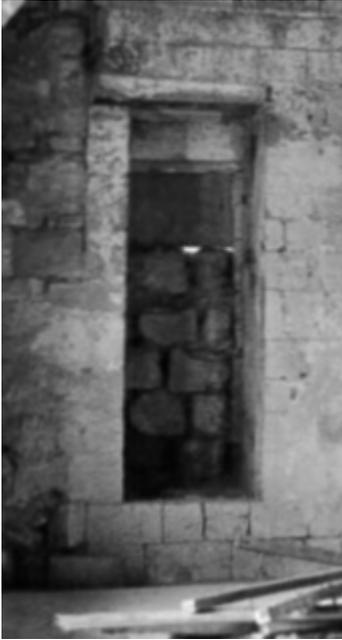
Fiche n°H36

Type : porte

Datation : XVII<sup>e</sup> siècle.

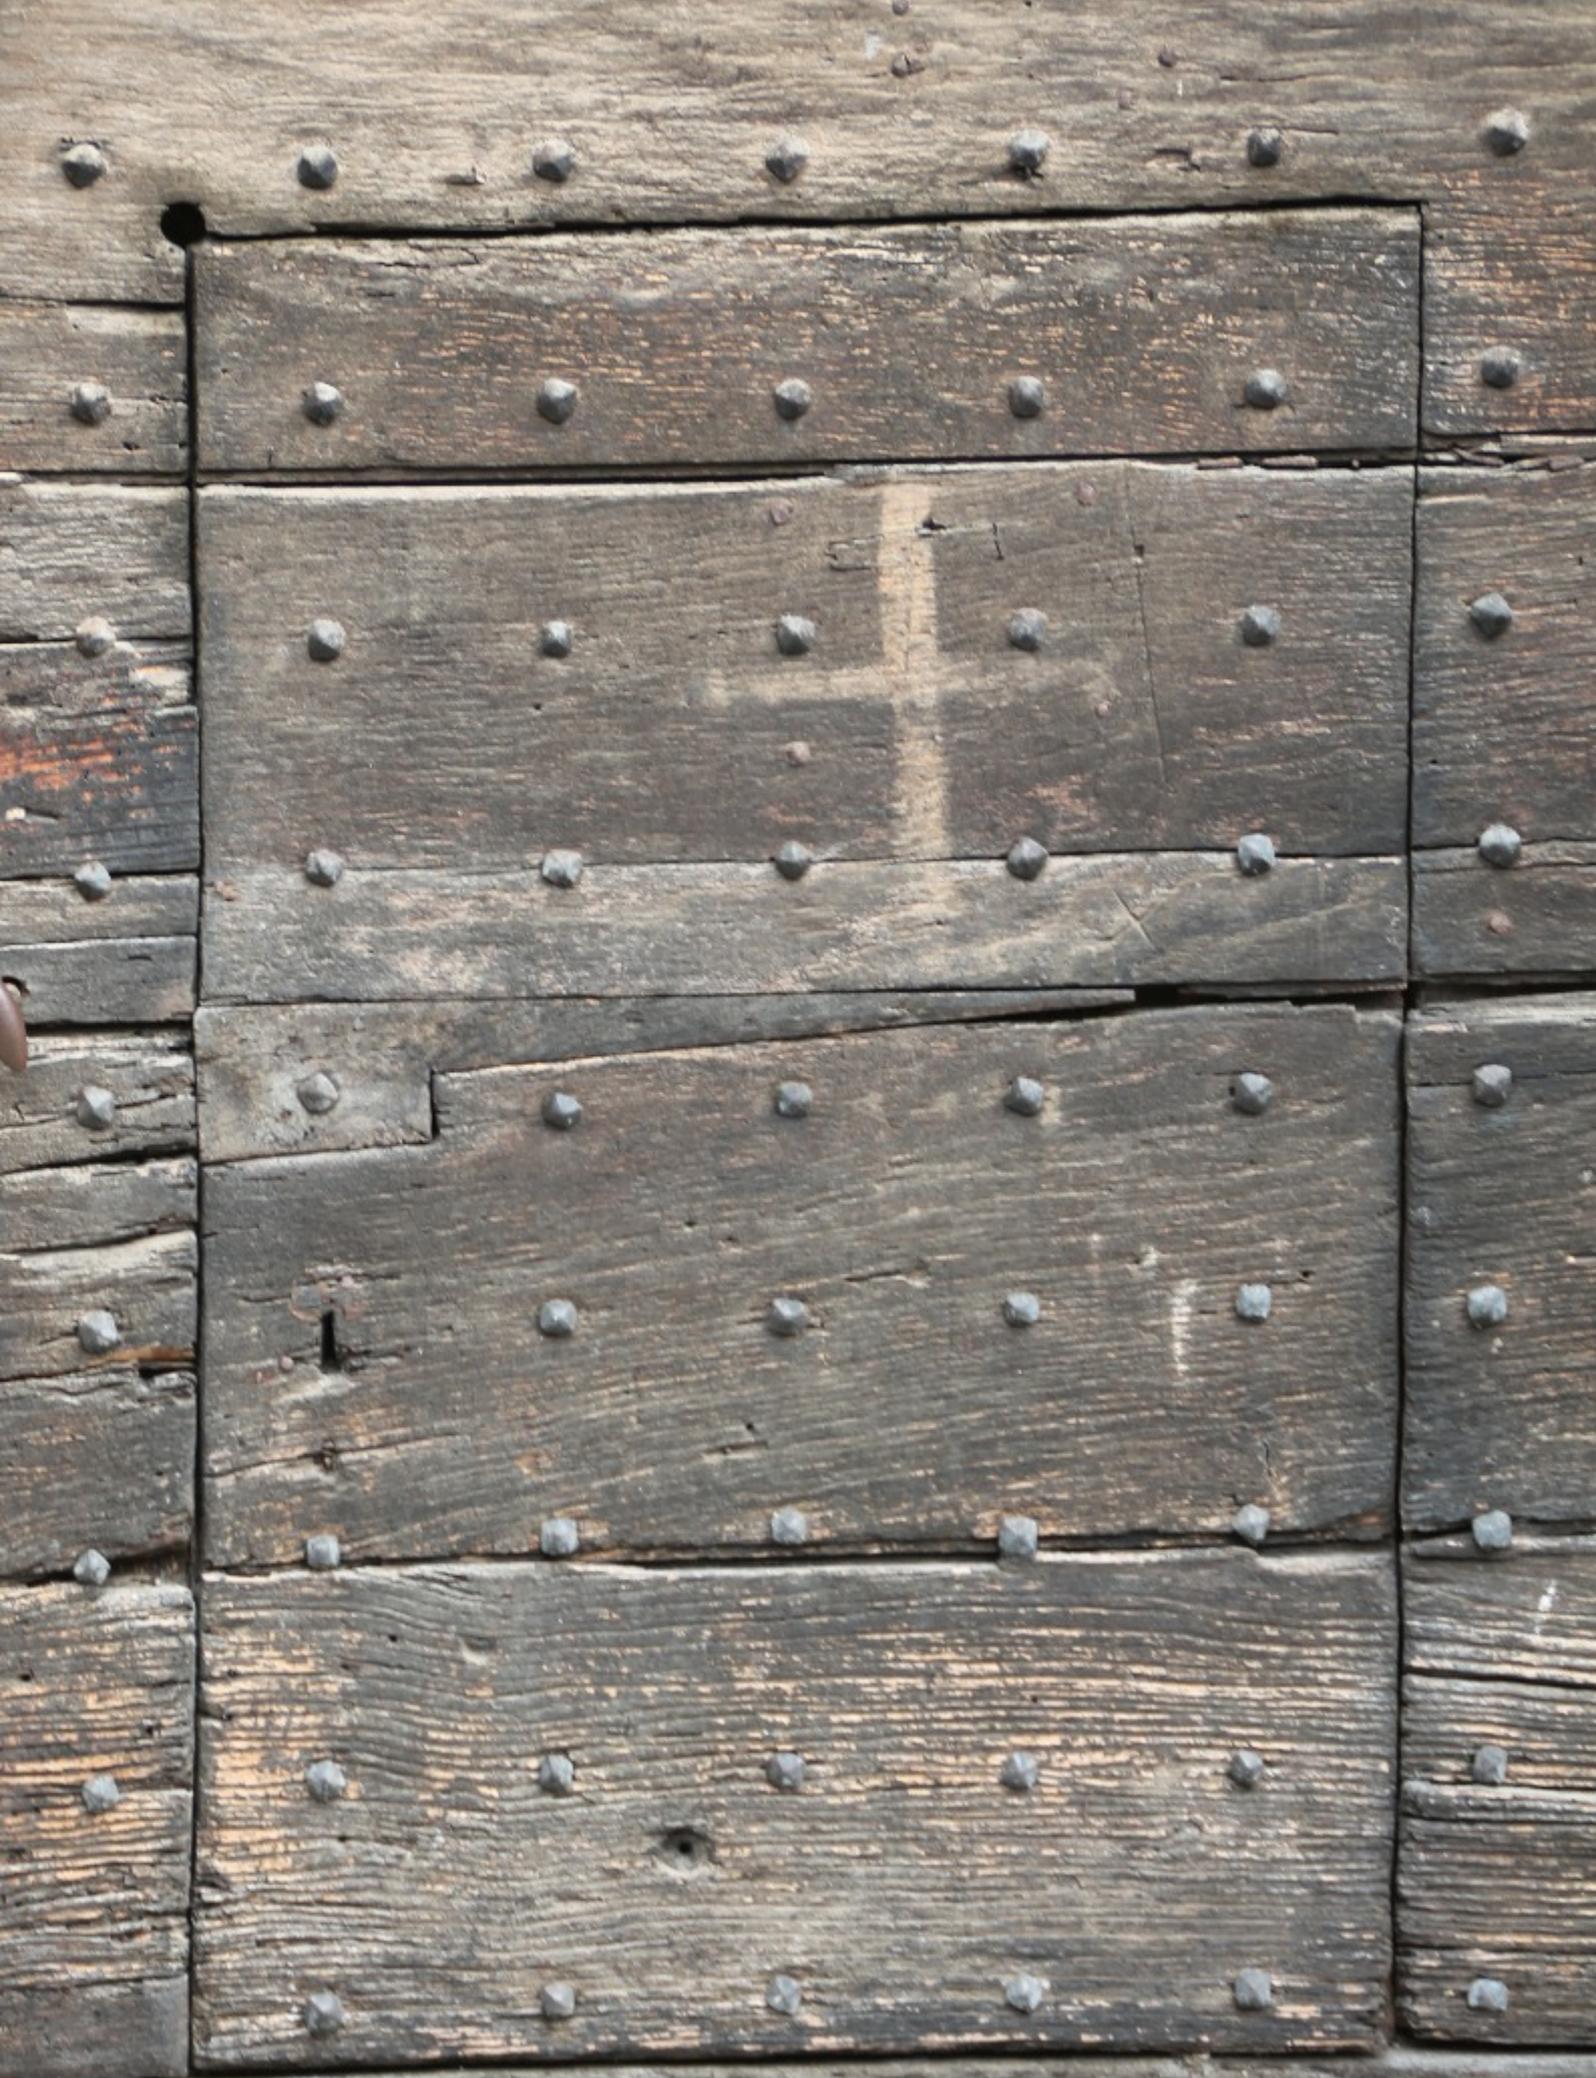
Doc. Détail de la magnifique porte à guichet conservée dans la cour (vers 1635). C'est la seule porte ancienne conservée dans l'abbaye, avec trois portes de placards. Photo S.A., 2018.
