Regards croisés sur une église rurale : Saint-Jean l'Évangéliste de Bard-le-Régulier (Côte-d'Or)

Gaëlle Pertuisot

Gaëlle Pertuisot. Regards croisés sur une église rurale : Saint-Jean l'Évangéliste de Bard-le-Régulier (Côte-d'Or). Bulletin du Centre d'études médiévales d'Auxerre, 2018, 22.2, 10.4000/cem.15691 . halshs-02092045

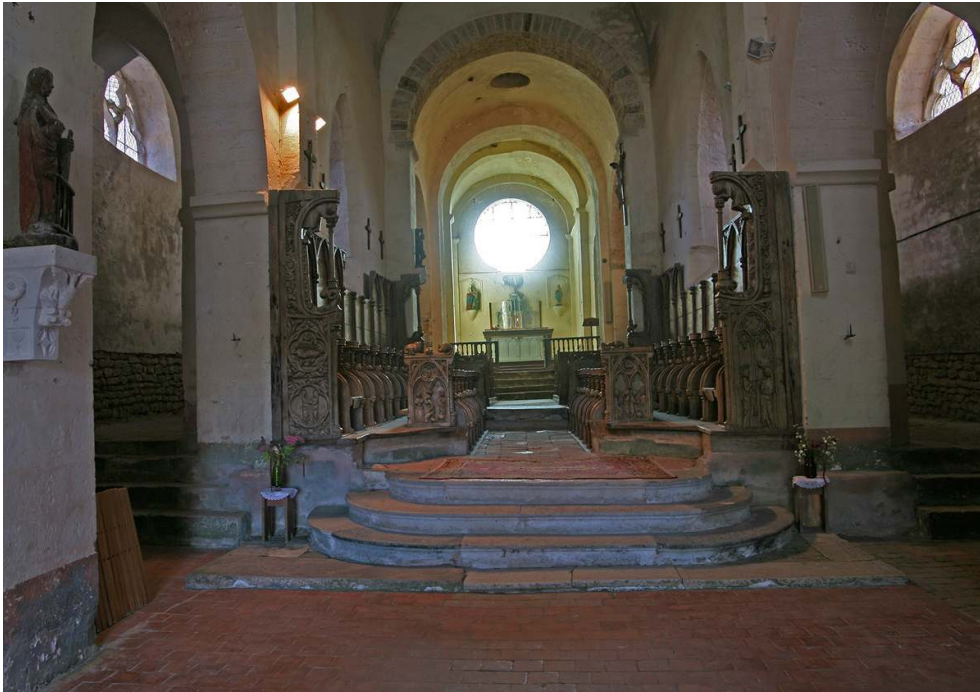
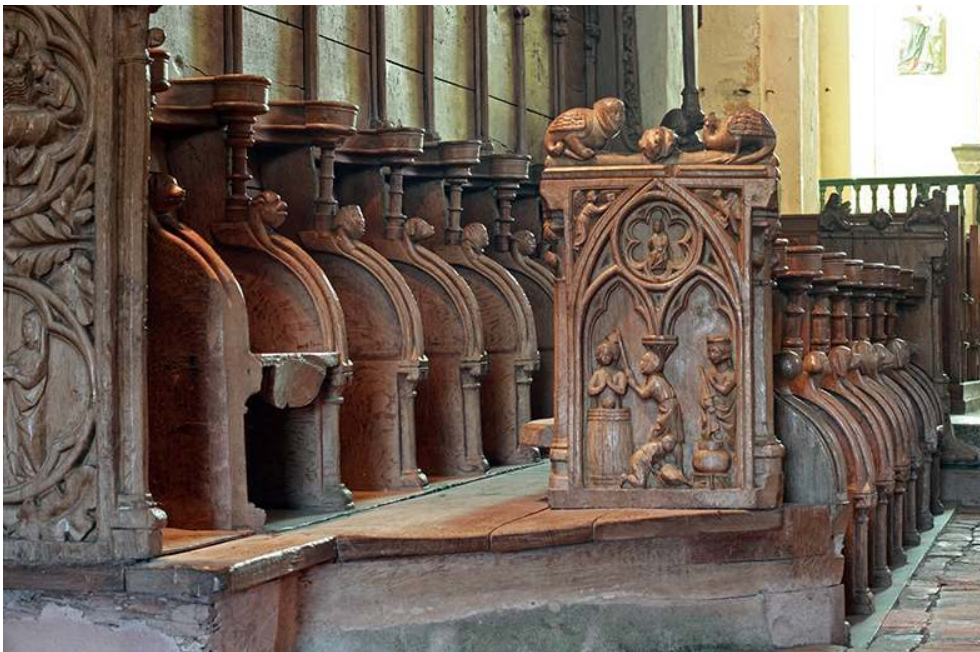
- 4 L'église présente un plan en croix avec une nef de quatre travées, voûtée en berceau brisé, un transept saillant et un chœur de deux travées voûtées en berceau plein cintre, flanquées de deux chapelles rectangulaires. Si l'édifice date du XII^e siècle, le clocher a, quant à lui, été élevé au début du XIII^e siècle. Parmi les vestiges témoignant de son importance passée, on note l'autel sur quatre colonnettes de la fin du XII^e ou du XIII^e siècle, un ensemble remarquable de trente stalles en bois du milieu du XIV^e siècle³, décorées de scènes bibliques ou plus quotidiennes, ainsi qu'un gisant en pierre, également du XIV^e siècle (fig. 3 et 4).

Fig. 3 – L'intérieur de l'église

Fig. 4 – Les stalles du XIV^e siècle

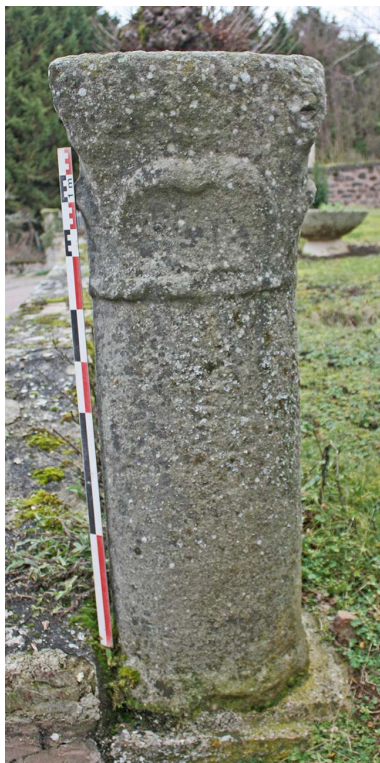
- 6 L'église, devenue paroissiale, a été classée au titre des Monuments historiques le 10 décembre 1907. L'architecture vernaculaire du village, constituée de fermes de granit, calcaire et grès, comporte plusieurs remplois visibles provenant à l'évidence du prieuré démantelé. Une colonne, dont la provenance exacte n'est pas connue, mais qui appartenait sans doute à l'ensemble architectural disparu, est également exposée sur le parvis de l'église (fig. 5).

Fig. 5 – La colonne exposée sur le parvis de l'église

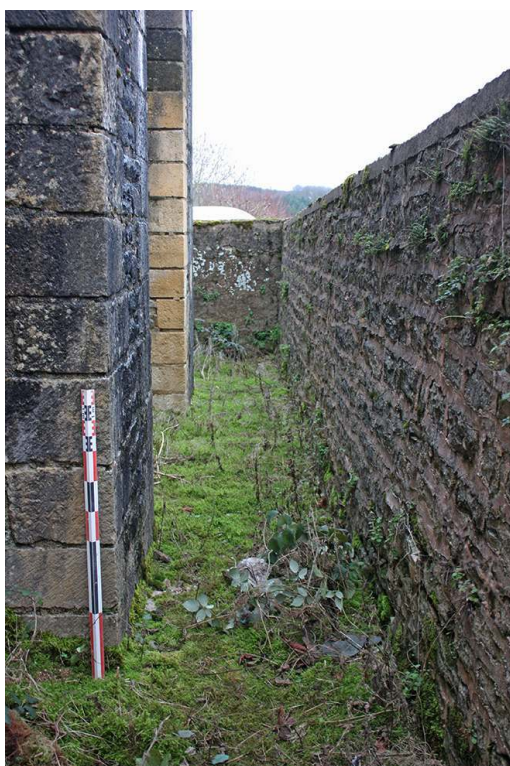
- 9 Un premier sondage, sur le parvis de l'église (sondage 1), s'est avéré pauvre en information, si ce n'est la découverte de niveaux successifs de remblais sur une épaisseur de plus d'1 m, comportant de manière épisodique des ossements humains, dont la présence est liée sans doute au remaniement du cimetière situé à proximité.
- 10 Un autre sondage (sondage 4), au droit du mur du collatéral nord, a été infructueux. Cette zone, située entre l'église et le cimetière, a été curée jusqu'à la roche à l'occasion de la création d'une cour anglaise au début du xx^e siècle, dans le but sans doute déjà d'assainir l'édifice en proie aux infiltrations d'humidité (fig. 6). Les relations entre l'édifice et le cimetière originel ont donc été perdues.

Fig. 6 – La cour anglaise longeant l'édifice côté nord

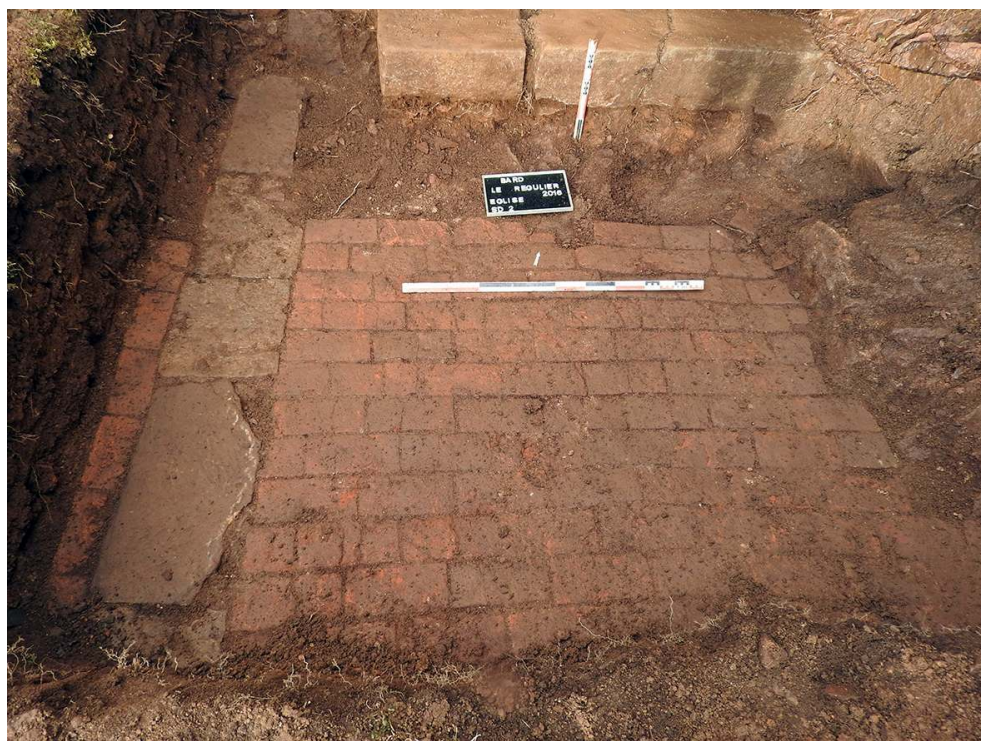
Fig. 8 – Le sol de tomettes en terre cuite, décoré d'une ligne de dalles calcaires

- 12 Le sondage 2 a permis l'observation, à 0,62 m de profondeur, d'un sol de briques et de dalles calcaires, parfaitement conservé. Les briques de pavement ont des dimensions différentes suivant leur positionnement ; les dalles calcaires forment une limite entre deux types de briques. On perçoit clairement un ordonnancement des matériaux dans un but esthétique et sans doute fonctionnel. La datation des vestiges s'est avérée problématique. En effet, seul un tesson de céramique glaçurée, présentant un faciès du XVIII^e siècle, a été observé dans l'unité stratigraphique de scellement du sol. Un petit test manuel a été effectué dans le niveau de briques afin d'appréhender d'éventuels niveaux antérieurs. Force a été de constater que celui-ci reposait directement sur le substrat géologique.

- 19 Le sol de briques du sondage 2 peut ainsi être aisément interprété : il s'agit du niveau de circulation de la galerie du cloître, tel qu'il apparaît sur le plan du XVIII^e siècle.

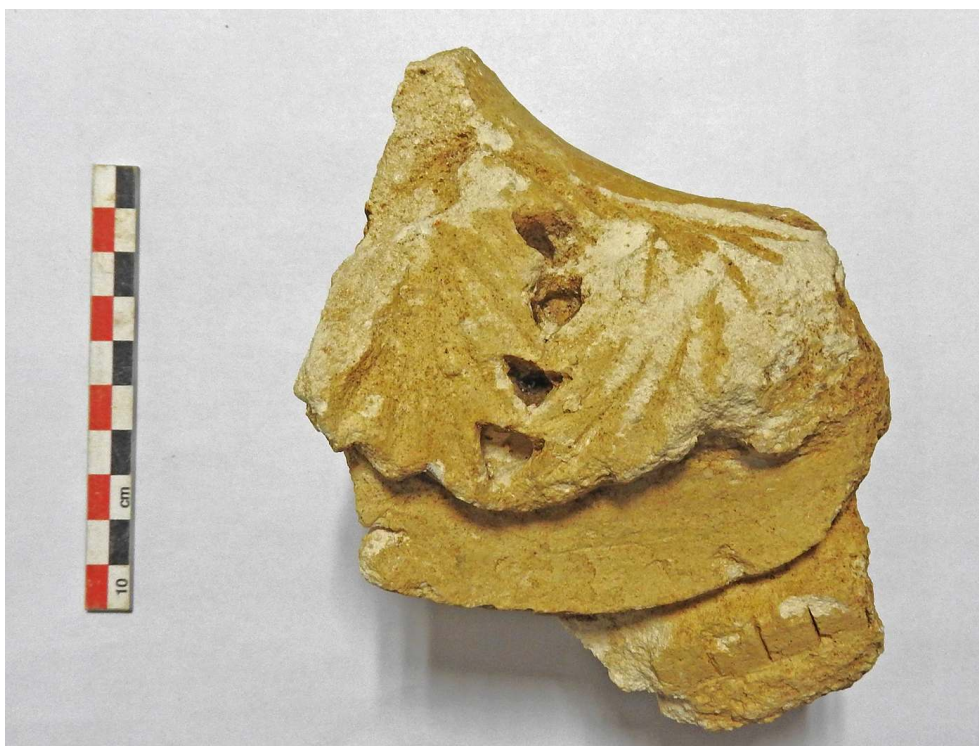
- 13 Situé contre le bras du transept, entre les deux contreforts, le sondage 3 a révélé des niveaux de remblais et de démolition sur 0,50 m d'épaisseur, avec des fragments de terre cuite, des ossements divers (humains ou non) et un élément sculpté en calcaire à décor végétal, témoin de la richesse passée de l'ensemble architectural (fig. 9).

Fig. 9 – Élément architectural sculpté issu des remblais du sondage 3 effectué entre les deux contreforts adossés au bras du transept

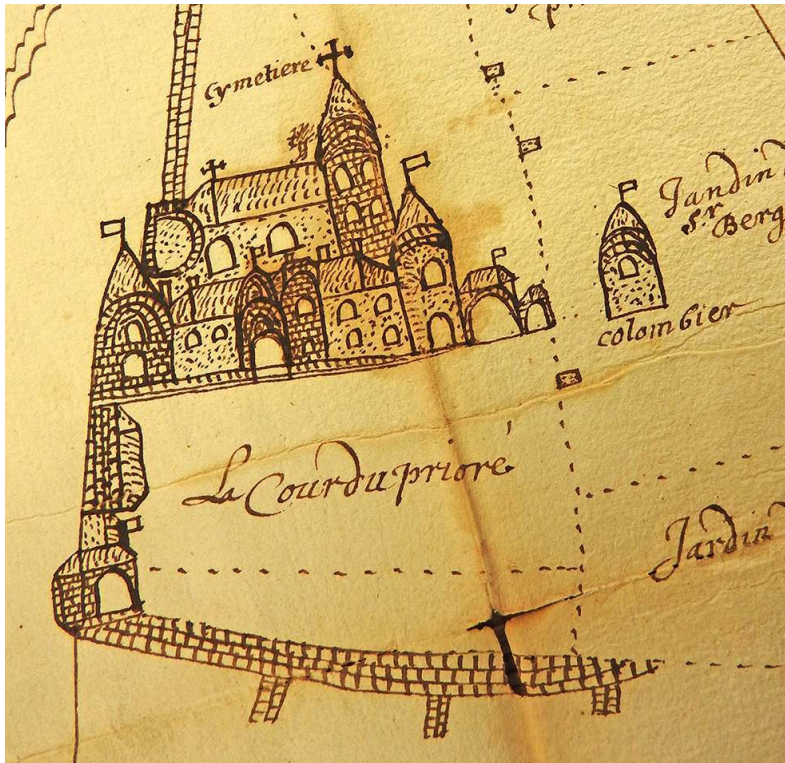
- 16 Deux beaux documents, conservés aux Archives départementales de la Côte-d'Or, témoignent de l'importance du prieuré à l'époque moderne : tout d'abord une perspective cavalière de 1669 (fig. 10 et 11) et, ensuite, un plan du XVIII^e siècle (fig. 12), avec mention des fonctions des bâtiments du prieuré.

Fig. 10 – Le plan de 1669 (ADCO, G 3344 : « Plan de l'enclos du prieuré avec le champ de la vigne »)

Fig. 11 – Détail du plan de 1669

- 17 Si la perspective cavalière de 1669 évoque plus un ressenti, avec la figuration des matériaux, la hauteur des élévations, la quantité d'ouvertures dans les bâtiments, la disproportion de l'aspect massif de l'ensemble prieural face à l'habitat dispersé du village, le plan du XVIII^e siècle renvoie à l'organisation des bâtiments et met en exergue le cloître, qui n'était pas perceptible sur le document de 1669. L'église y est figurée, mais aussi les bâtiments prieuraux, une tourelle, un colombier, un mur d'enclos ainsi que de nombreux jardins et terres cultivées.
- 18 Avec les réserves qui s'imposent, ces archives constituent des documents précieux et leur superposition avec le plan des découvertes archéologiques est particulièrement instructive (fig. 13).

- 20 Le corbeau qui surplombe le sondage est situé à 3,08 m au-dessus du sol d'origine du cloître. On imagine alors qu'il a pu supporter la charpente d'un bâtiment doté d'un étage, comme le suggère la vue cavalière de 1669, avec ses deux rangées de fenêtres. L'escalier situé à l'aplomb du sondage pouvait alors mener de l'église au cloître, même si les traces de boucharde sur le chambranle de la porte laissent penser que celle-ci n'est pas antérieure au XVIII^e siècle ou qu'elle aurait été remaniée a posteriori.

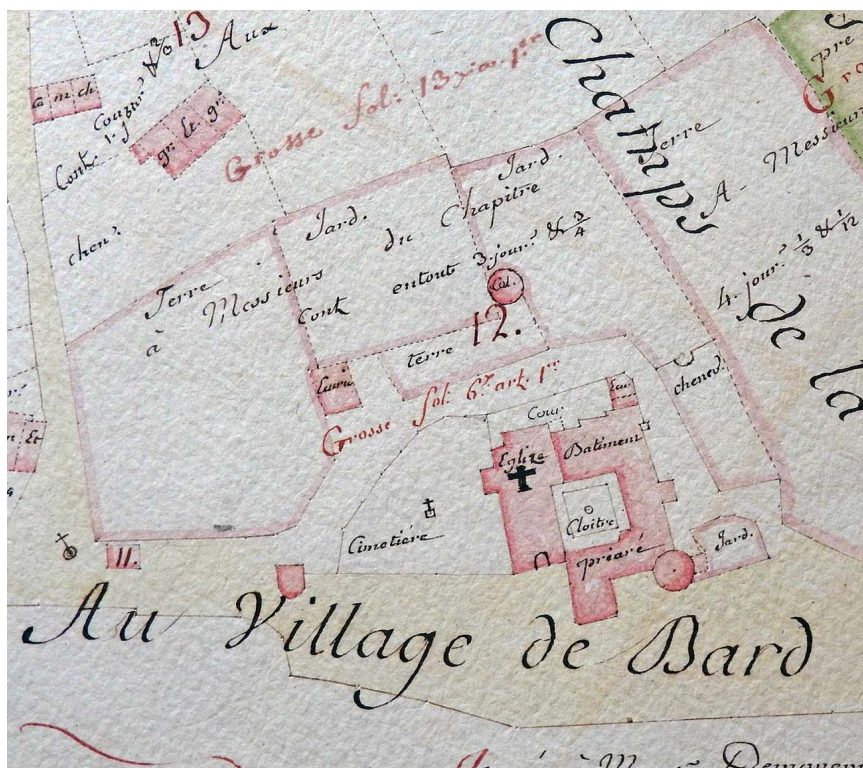
Fig. 12 – Le plan terrier du XVIII^e siècle (ADCO, G 3345 : « Plans détaillés du territoire de Bar, village, parcelles numérotées avec nom des propriétaires »)

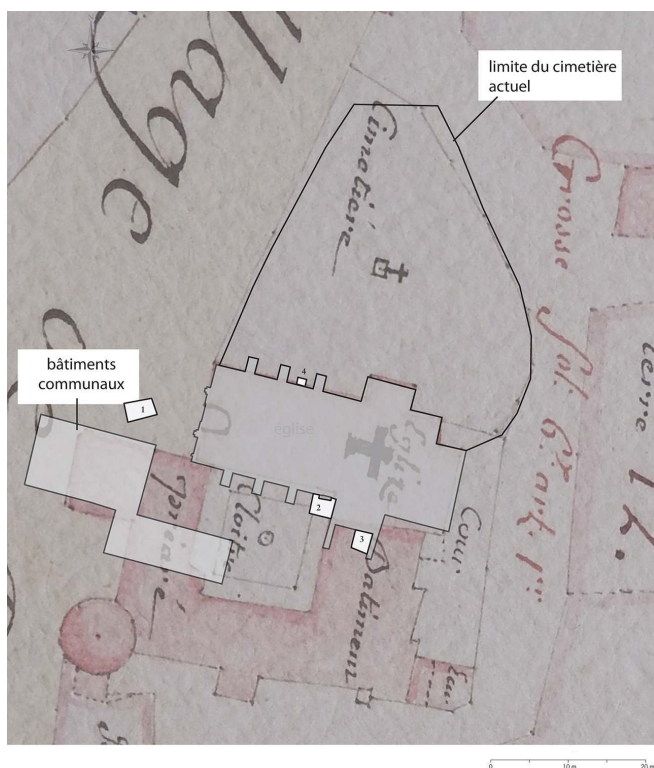
Fig. 13 – Superposition du plan effectué au cours du diagnostic avec le plan terrier du XVIII^e siècle
