## Regards croisés sur une église rurale : Saint-Jean l'Évangéliste de Bard-le-Régulier (Côte-d'Or)

Gaëlle Pertuisot

Gaëlle Pertuisot. Regards croisés sur une église rurale : Saint-Jean l'Évangéliste de Bard-le-Régulier (Côte-d'Or). Bulletin du Centre d'études médiévales d'Auxerre, 2018, 22.2, 10.4000/cem.15691 . halshs-02092045

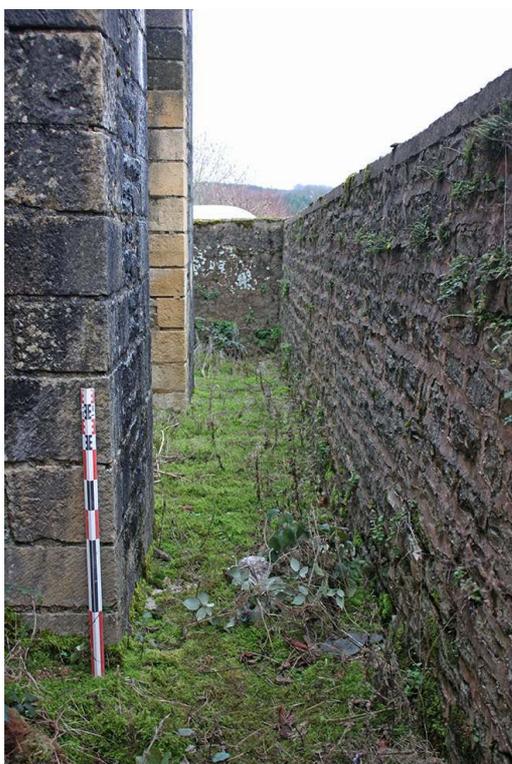
Fig. 6 – La cour anglaise longeant l'édifice côté nord

- 9 Un premier sondage, sur le parvis de l'église (sondage 1), s'est avéré pauvre en information, si ce n'est la découverte de niveaux successifs de remblais sur une épaisseur de plus d'1 m, comportant de manière épisodique des ossements humains, dont la présence est liée sans doute au remaniement du cimetière situé à proximité.
- 10 Un autre sondage (sondage 4), au droit du mur du collatéral nord, a été infructueux. Cette zone, située entre l'église et le cimetière, a été curée jusqu'à la roche à l'occasion de la création d'une cour anglaise au début du xx<sup>e</sup> siècle, dans le but sans doute déjà d'assainir l'édifice en proie aux infiltrations d'humidité (fig. 6). Les relations entre l'édifice et le cimetière originel ont donc été perdues.

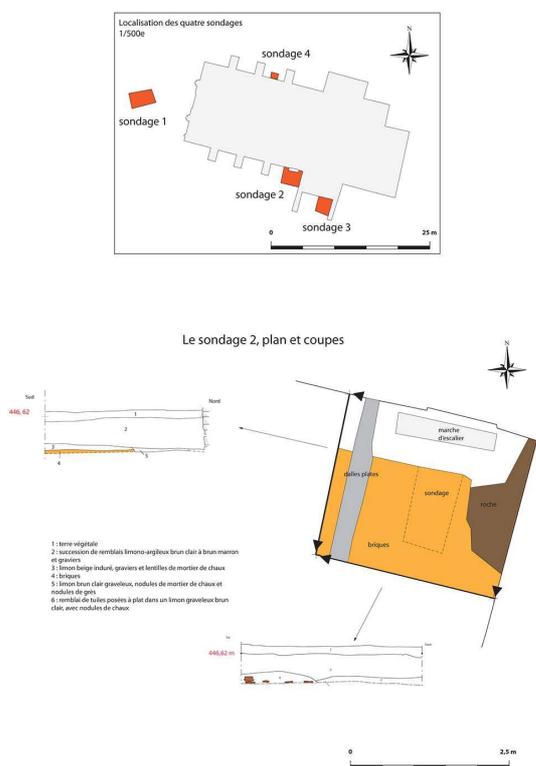
Fig. 7 – Localisation des sondages autour de l'église avec plan et coupes du sondage 2

- 11 Les deux autres sondages, situés sur le flanc sud de l'église, ont livré davantage d'informations (fig. 7 et 8).

- 12 Le sondage 2 a permis l'observation, à 0,62 m de profondeur, d'un sol de briques et de dalles calcaires, parfaitement conservé. Les briques de pavement ont des dimensions différentes suivant leur positionnement ; les dalles calcaires forment une limite entre deux types de briques. On perçoit clairement un ordonnancement des matériaux dans un but esthétique et sans doute fonctionnel. La datation des vestiges s'est avérée problématique. En effet, seul un tesson de céramique glaçurée, présentant un faciès du XVIII<sup>e</sup> siècle, a été observé dans l'unité stratigraphique de scellement du sol. Un petit test manuel a été effectué dans le niveau de briques afin d'appréhender d'éventuels niveaux antérieurs. Force a été de constater que celui-ci reposait directement sur le substrat géologique.

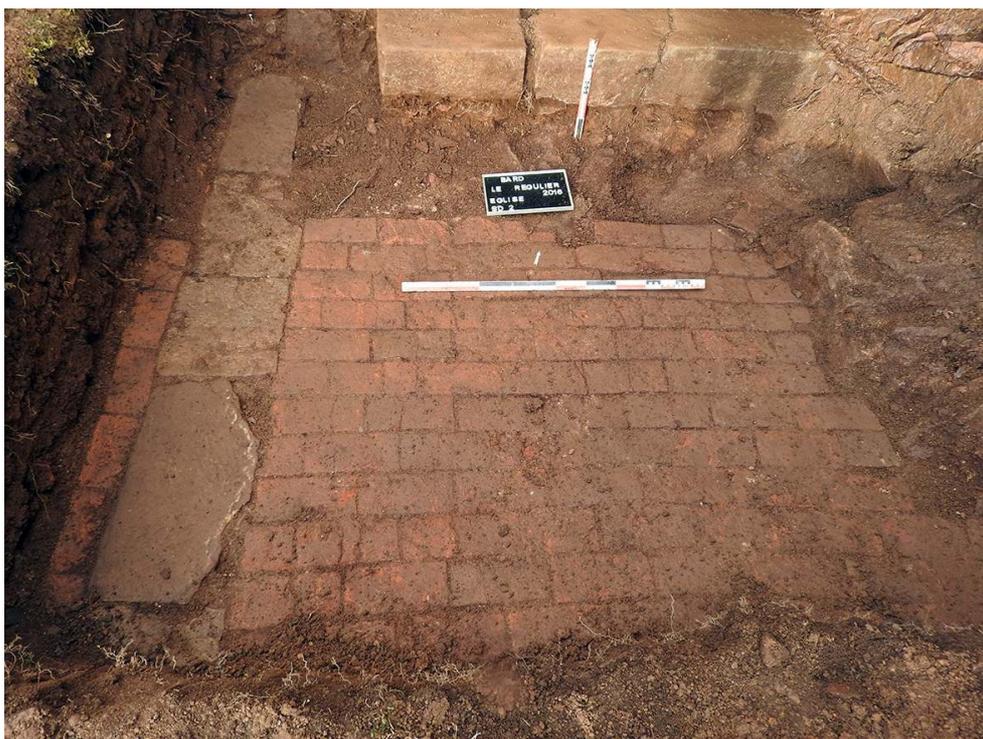
Fig. 8 – Le sol de tomettes en terre cuite, décoré d'une ligne de dalles calcaires

- 19 Le sol de briques du sondage 2 peut ainsi être aisément interprété : il s'agit du niveau de circulation de la galerie du cloître, tel qu'il apparaît sur le plan du XVIII<sup>e</sup> siècle.

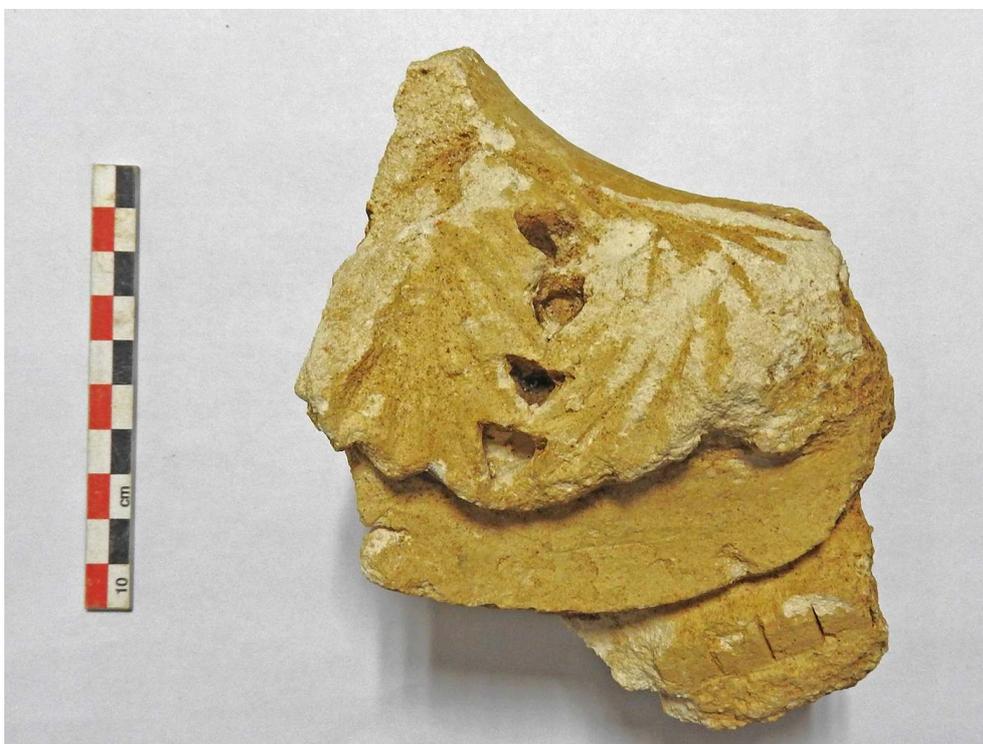
Fig. 9 – Élément architectural sculpté issu des remblais du sondage 3 effectué entre les deux contreforts adossés au bras du transept

- 13 Situé contre le bras du transept, entre les deux contreforts, le sondage 3 a révélé des niveaux de remblais et de démolition sur 0,50 m d'épaisseur, avec des fragments de terre cuite, des ossements divers (humains ou non) et un élément sculpté en calcaire à décor végétal, témoin de la richesse passée de l'ensemble architectural (fig. 9).

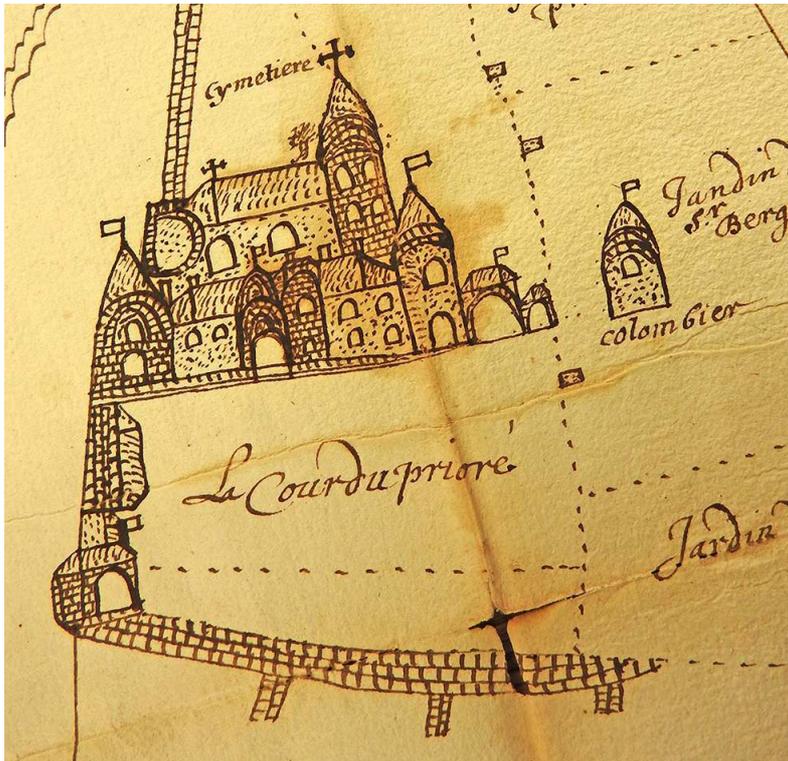
Fig. 11 – Détail du plan de 1669

- 20 Le corbeau qui surplombe le sondage est situé à 3,08 m au-dessus du sol d'origine du cloître. On imagine alors qu'il a pu supporter la charpente d'un bâtiment doté d'un étage, comme le suggère la vue cavalière de 1669, avec ses deux rangées de fenêtres. L'escalier situé à l'aplomb du sondage pouvait alors mener de l'église au cloître, même si les traces de boucharde sur le chambranle de la porte laissent penser que celle-ci n'est pas antérieure au XVIII<sup>e</sup> siècle ou qu'elle aurait été remaniée a posteriori.

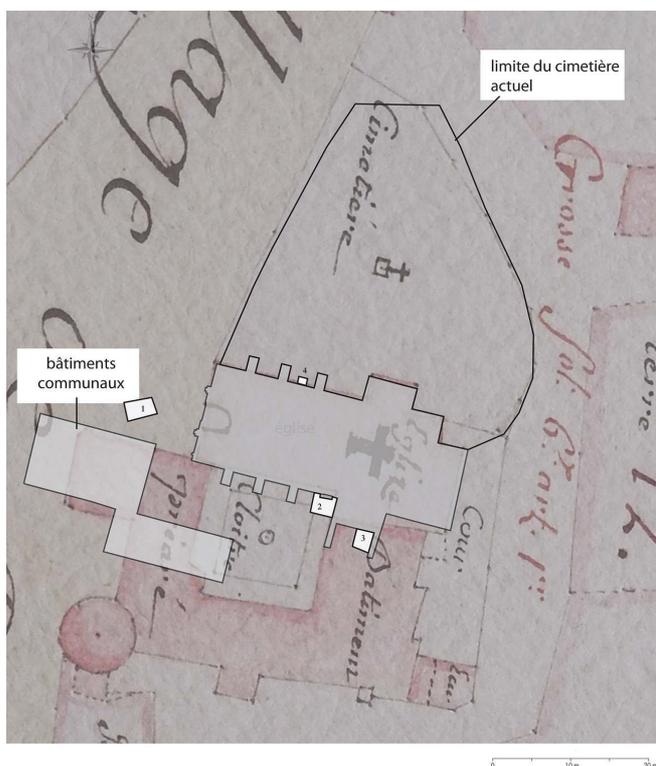
Fig. 13 – Superposition du plan effectué au cours du diagnostic avec le plan terrier du XVIII<sup>e</sup> siècle

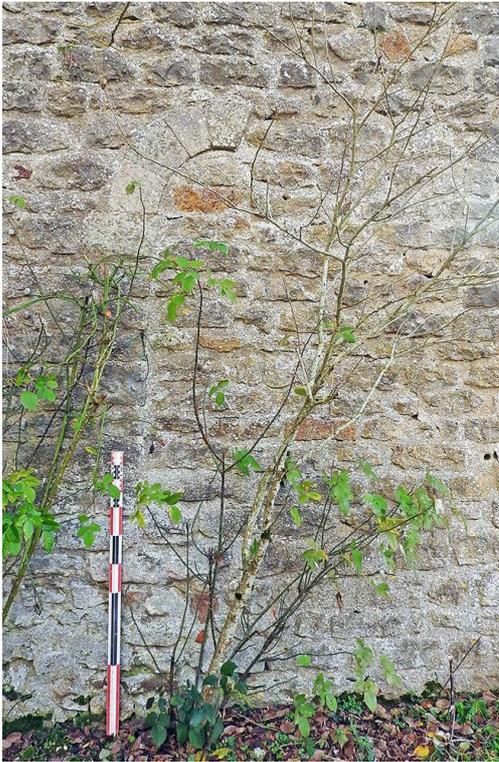
Fig. 14 – Départ de baie dans le contrefort

- 21 Les deux contreforts adossés au bras du transept – le contrefort ouest laissant par ailleurs apparaître une baie rebouchée – s'avèrent être les vestiges des murs d'un bâtiment anciennement accolé au cloître (fig. 14).

- 22 Ces éléments maçonnés n'ont sans doute pas été démantelés entièrement afin de préserver la stabilité de l'église, qui devait demeurer après démolition du prieuré.
- 23 À ces deux plans s'ajoute celui du cadastre napoléonien dressé en 1842 (fig. 15).

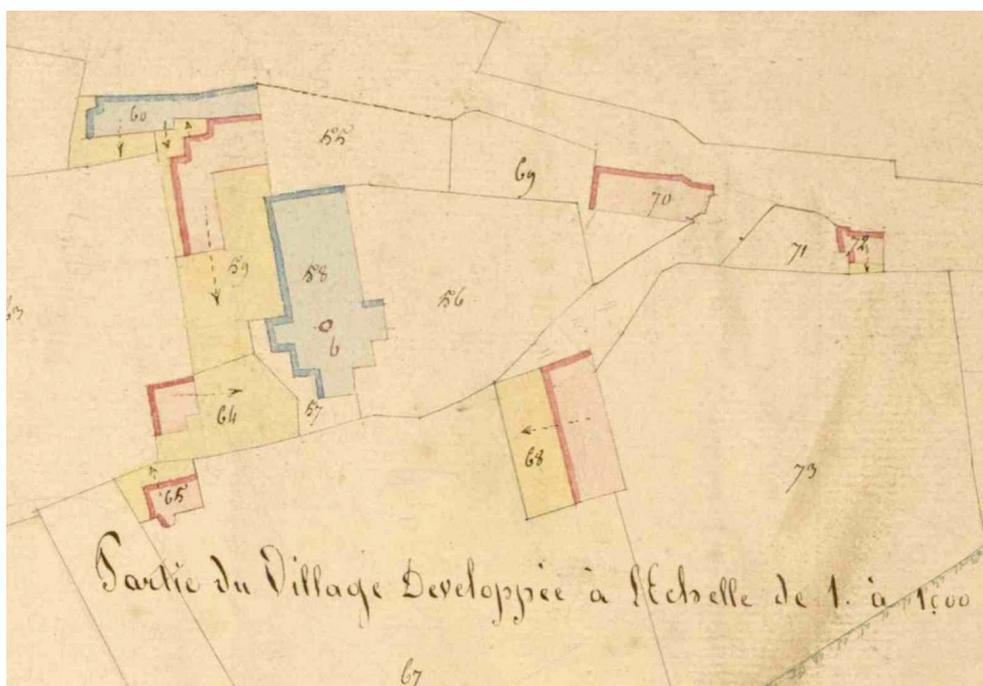
Fig. 15 – Détail du cadastre napoléonien de 1842

- 24 Le prieuré n'y figure plus, il a disparu du paysage de Bard-le-Régulier, ne se laissant deviner que par quelques vestiges de murets d'enclos délimitant les parcelles.
