Regards croisés sur une église rurale : Saint-Jean l'Évangéliste de Bard-le-Régulier (Côte-d'Or)

Gaëlle Pertuisot

Contexte historique et architectural

L'opération archéologique

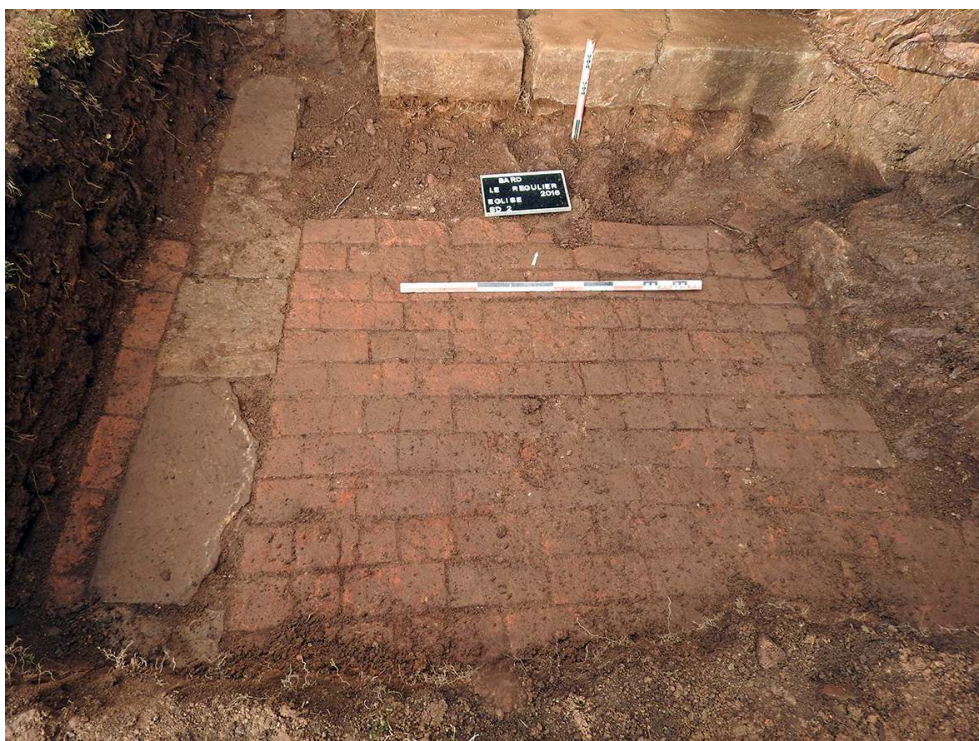
Fig. 8 – Le sol de tomettes en terre cuite, décoré d'une ligne de dalles calcaires

- 12 Le sondage 2 a permis l'observation, à 0,62 m de profondeur, d'un sol de briques et de dalles calcaires, parfaitement conservé. Les briques de pavement ont des dimensions différentes suivant leur positionnement ; les dalles calcaires forment une limite entre deux types de briques. On perçoit clairement un ordonnancement des matériaux dans un but esthétique et sans doute fonctionnel. La datation des vestiges s'est avérée problématique. En effet, seul un tesson de céramique glaçurée, présentant un faciès du XVIII^e siècle, a été observé dans l'unité stratigraphique de scellement du sol. Un petit test manuel a été effectué dans le niveau de briques afin d'appréhender d'éventuels niveaux antérieurs. Force a été de constater que celui-ci reposait directement sur le substrat géologique.

- 19 Le sol de briques du sondage 2 peut ainsi être aisément interprété : il s'agit du niveau de circulation de la galerie du cloître, tel qu'il apparaît sur le plan du XVIII^e siècle.
