## Castellane, la chapelle Saint-Thyrse de Robion

Mathias Dupuis, archéologue

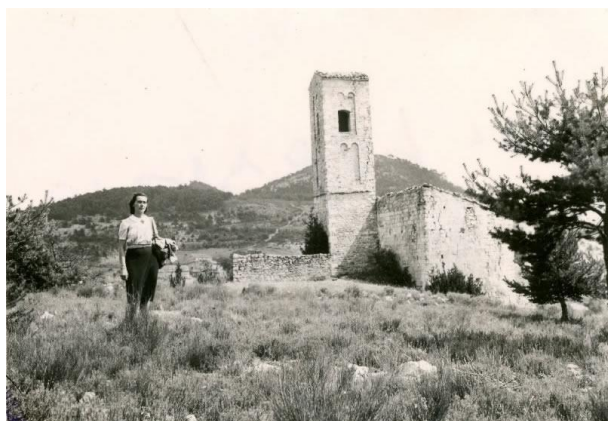
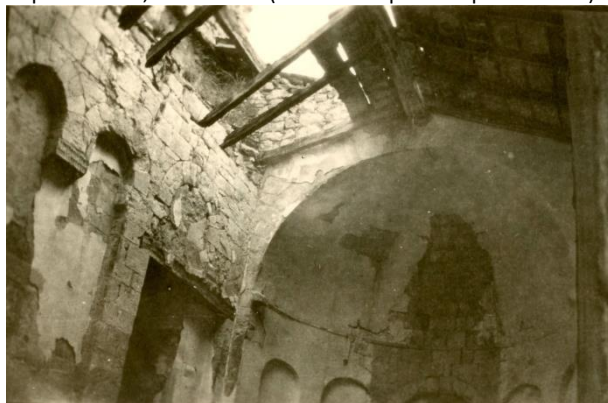
Comme en témoigne un ensemble de photographies réalisées en 1942 par Georges Bailhache, alors directeur des Archives départementales des Basses-Alpes<sup>21</sup>, la charpente de l'édifice est en partie effondrée et l'intérieur de la nef et du chœur sont délabrés (**fig. 4, 5, 6**).

Castellane, chapelle Saint-Thyrse de Robion. L'église vue depuis l'ouest, avant 1942 (Archives dép. des Alpes de H.-P.)

Castellane, chapelle Saint-Thyrse de Robion. Vue de la toiture de la nef, depuis l'ouest, avant 1942 (Archives dép. des Alpes de H.-P.)

Castellane, chapelle Saint-Thyrse de Robion. Vue du chœur et de la porte du clocher, depuis l'ouest, avant 1942 (Archives dép. des Alpes de H.-P.)

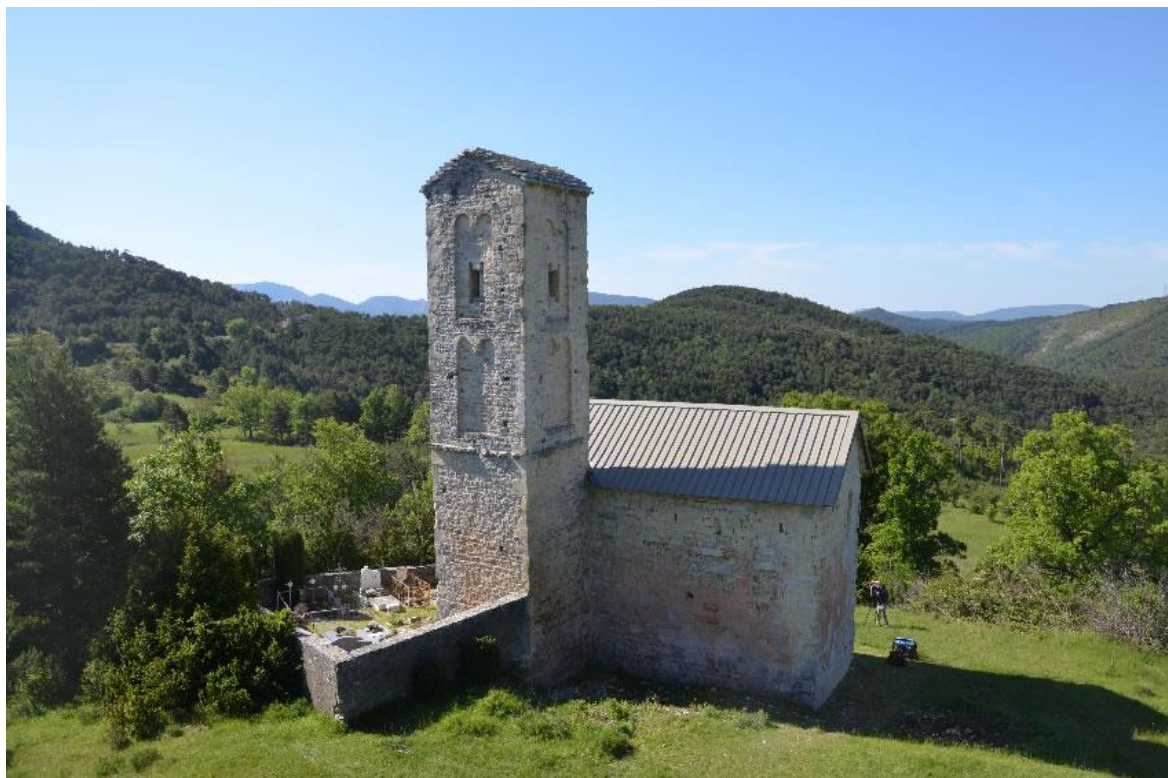
Castellane, chapelle Saint-Thyrse de Robion. Vue de l'église depuis le nord-ouest (SDA 04)

L'église est bâtie à l'extrémité orientale d'un replat qui culmine à 1045 m NGF et qui forme un léger promontoire rocheux (**fig. 10**). L'édifice est installé parallèlement à la pente et la déclivité entre la partie nord et la partie sud du bâtiment est marquée par un dénivelé d'environ 1 m. Le cimetière est délimité par un muret construit contre le chevet et qui englobe le clocher. Son plan irrégulier épouse la courbure du dénivelé, qui marque l'extrémité orientale du promontoire (**fig. 11**).

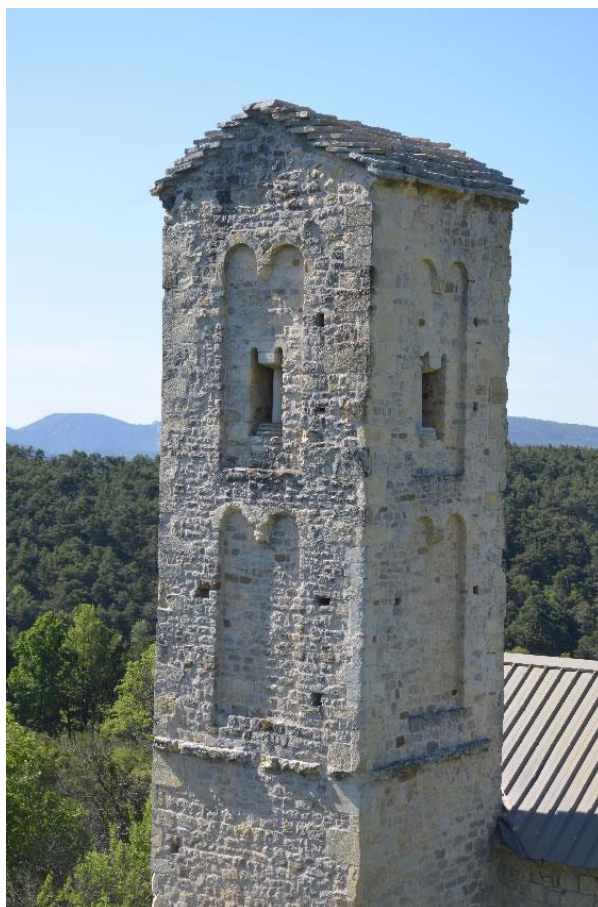
Du côté extérieur, le clocher est divisé en deux niveaux par un bandeau saillant sculpté de décors géométriques. Le niveau supérieur est animé, sur chaque face, par deux panneaux superposés, formés d'une paire d'arcs en plein-cintre retombant au centre sur une console (**fig. 12**).

Castellane, chapelle Saint-Thyrse de Robion. Vue de détail des parties hautes du clocher depuis le nord-ouest (SDA 04)

Celles situées au niveau supérieur sont ornées de masques humains. Les panneaux sont percés par des baies géminées, dont seule celle située du côté est, au niveau inférieur, est d'origine. Les quatre autres ont été remontées lors des restaurations de 1979. Elles remplacent de larges ouvertures sous arcs surbaissés, sans doute installées à la période moderne et que l'on voit sur les documents anciens. La couverture de lauzes qui couvre le clocher a également été installée lors de la restauration de 1979, en lieu et place d'une ancienne toiture de tuiles.

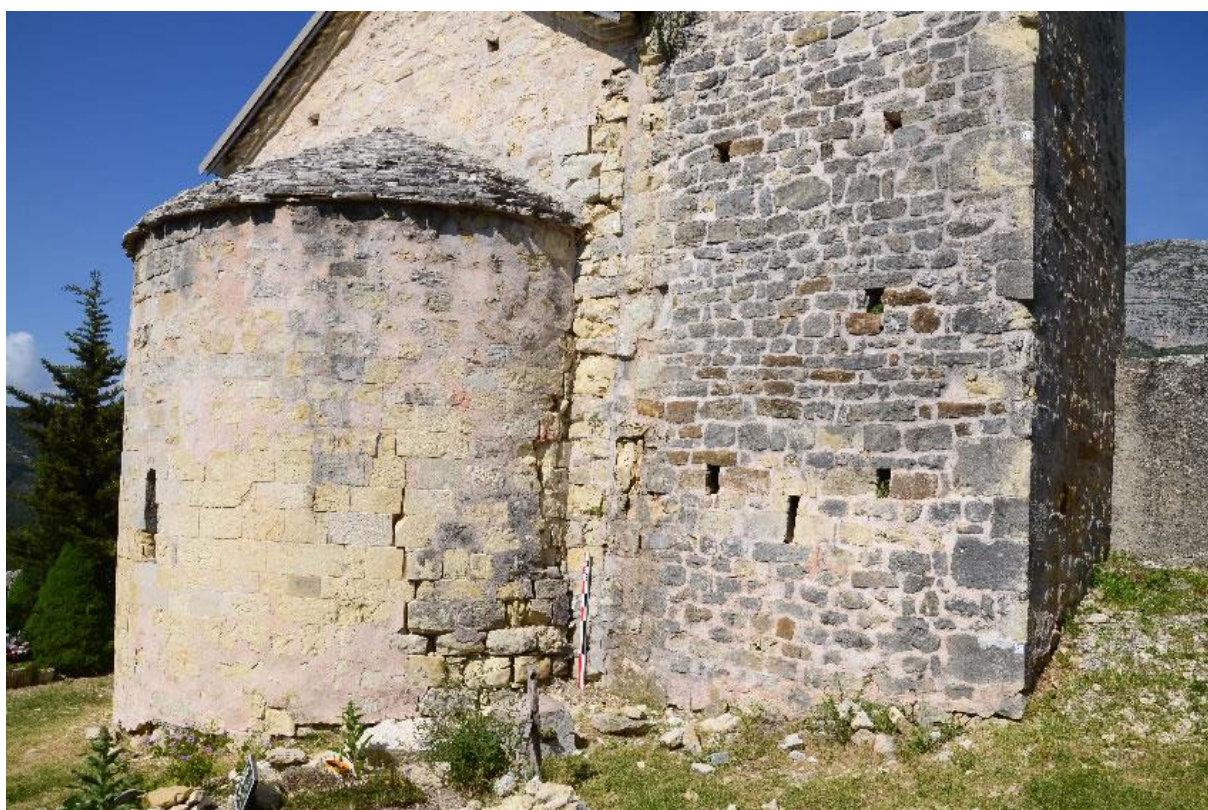
Le clocher présente un appareillage de moellons, nettement différent de celui de pierre de taille utilisé pour les parements de la nef et de l'abside. De fait, l'observation des maçonneries indique sans équivoque que la construction du clocher est antérieure à celle de la nef et de l'abside. En dehors de cette différence de mise en œuvre, la zone de contact entre les deux ouvrages laisse apparaître un collage indiquant que l'une et l'autre ne sont pas chaînées (**fig. 13**), ce que l'on perçoit de façon très nette sur les clichés antérieurs à la restauration de 1979.

Castellane, chapelle Saint-Thyrse de Robion. Vue de détail du collage entre le clocher et le chevet de l'église depuis le nord-est (SDA 04)

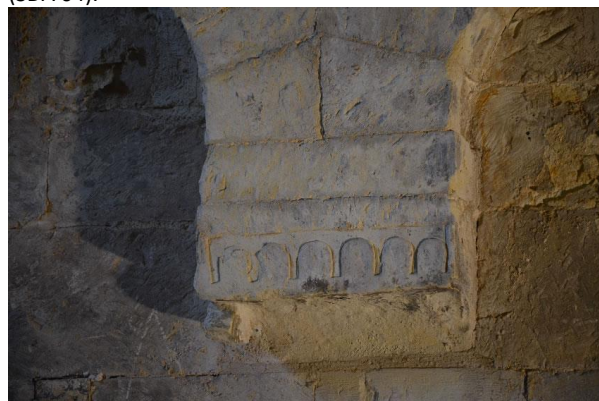
En effet, si la nef dispose d'un plan rectangulaire très simple<sup>26</sup>, elle présente un système décoratif assez sophistiqué. Tandis que les parois extérieures des murs nord et est sont entièrement nues, leurs parois murales intérieures sont animées par une série d'arcatures aveugles, profondes d'une vingtaine de centimètres, qui retombent alternativement sur des pilastres et des consoles encastrées dans le nu du mur du côté nord ou bien sur ces seules consoles du côté ouest (**fig. 16**). Les impostes qui surmontent les pilastres, ainsi que les consoles qui reçoivent la retombée des arcs aveugles sont décorées de motifs géométriques sculptés en méplat (**fig. 17, 18, 19**).

Castellane, chapelle Saint-Thyrse de Robion. Vue des arcatures aveugles sur le mur gouttereau nord de la nef (SDA 04)

Castellane, chapelle Saint-Thyrse de Robion. Vue de détail des arcatures aveugles sur le mur pignon ouest de la nef (SDA 04).

Castellane, chapelle Saint-Thyrse de Robion. Vue de détail des arcatures aveugles sur le mur gouttereau nord de la nef (SDA 04).

Castellane, chapelle Saint-Thyrse de Robion. Vue d'un des impostes du mur gouttereau nord de la nef (SDA 04).

Le décor d'arcature conservé sur les murs nord et ouest devait se poursuivre à l'origine sur le mur sud, reconstruit tardivement. Ce système décoratif évoque une technique de raidissement des murs, qui pourrait être destinée à renforcer les maçonneries pour permettre la retombée d'une voûte en berceau. Bien que la restauration de la fin des années 1970 ait effacé toutes les traces archéologiques qui permettrait d'en proposer une restitution précise, l'étude architecturale montre bien que les murs gouttereaux de la nef ont « enregistré » des déformations structurelles dues à la portée exercée par une voûte. L'éclairage de la nef est assuré par une baie en plein-cintre percée au-dessus de l'arcature du mur ouest. Cette ouverture se devine sur les clichés anciens, à l'extérieur du mur, sur lesquels on remarque qu'elle avait été bouchée par une maçonnerie grossière. Son encadrement et son couvrement ont été presque entièrement repris lors des restaurations de 1979. Deux autres fenêtres sont percées au sud, où se situe également la porte d'accès à la nef. Bien que ce mur ait été entièrement reconstruit, ces ouvertures reprennent sans doute plus ou moins les dispositions d'origine, puisque le mur nord est entièrement aveugle et qu'aucune porte ne permet de desservir la nef depuis l'ouest.

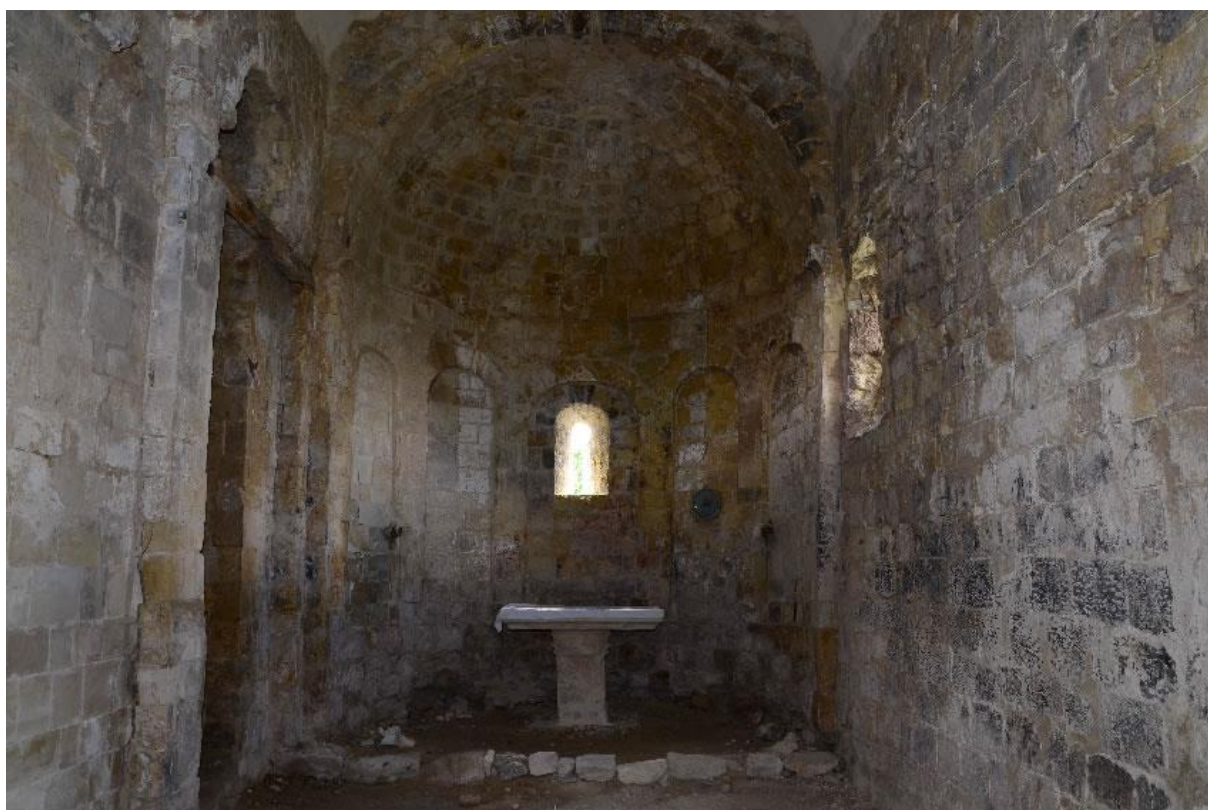
L'abside présente un plan semi-circulaire légèrement outrepassé. Comme dans la nef, l'intérieur est rythmé par un décor d'arcatures aveugles très simples, formées par une série de cinq arcs en plein-cintre appuyés sur des pilastres nus qui prennent naissance à environ 0,80 m au-dessus du niveau de sol (fig. 20).

Castellane, chapelle Saint-Thyrses de Robion. Vue d'ensemble de l'abside depuis l'ouest (SDA 04)

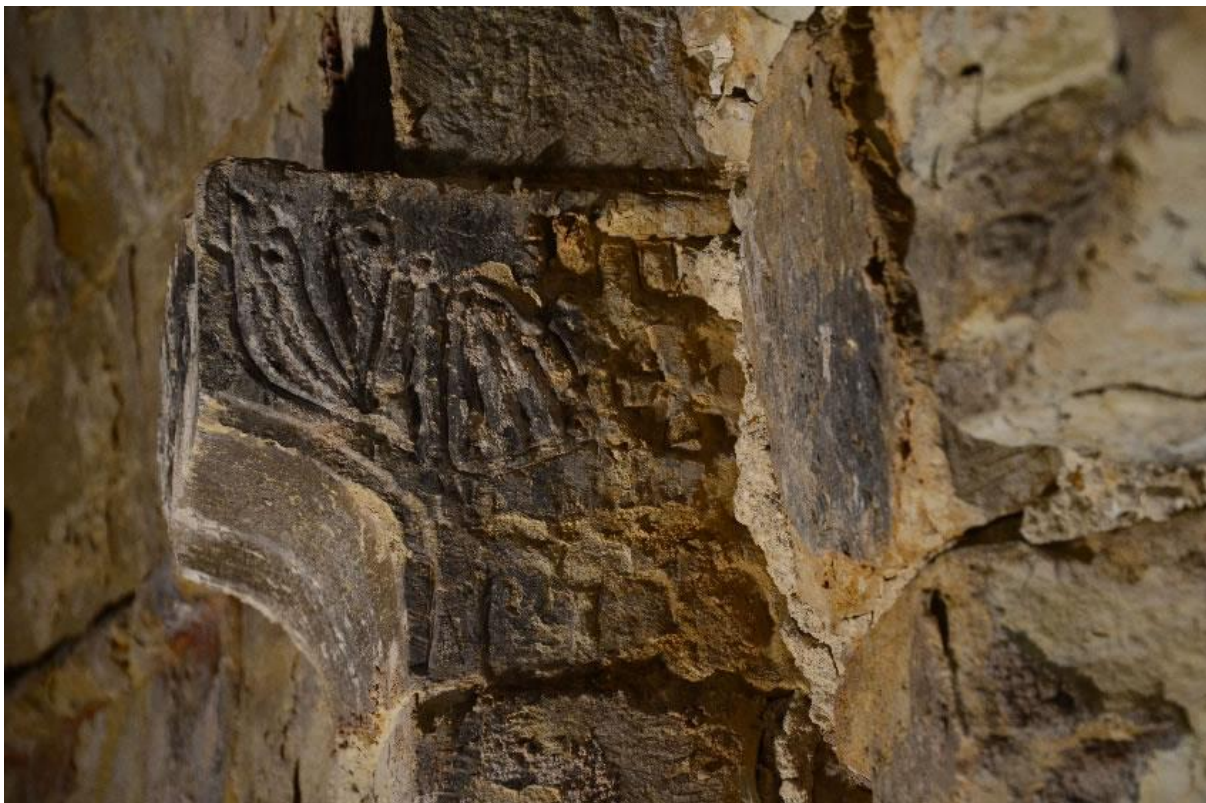
L'éclairage est assuré par une baie centrale en plein-cintre, à ébrasement simple vers l'extérieur, qui s'ouvre depuis la niche centrale. L'abside est couverte par une voûte en cul-de-four, qui prend naissance au-dessus d'une corniche formée par un cordon simple, dont le tracé est prolongé par deux impostes saillantes, supportant la retombée de l'arc triomphal. La face ouest de l'imposte sud est décorée par un motif ornemental sculpté en méplat (fig. 21).

Castellane, chapelle Saint-Thyrse de Robion. Vue de détail des motifs sculptés en méplat sur la face ouest de l'imposte sud du chœur (SDA 04)

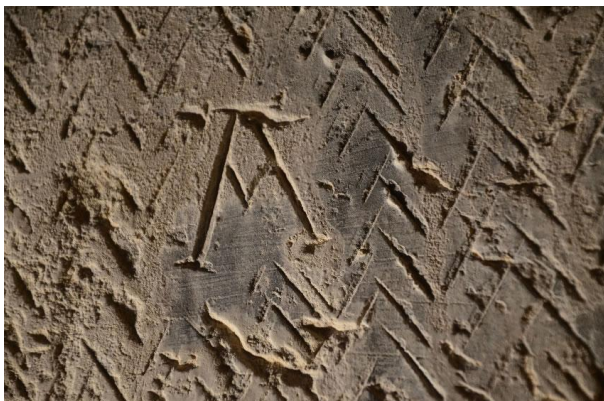
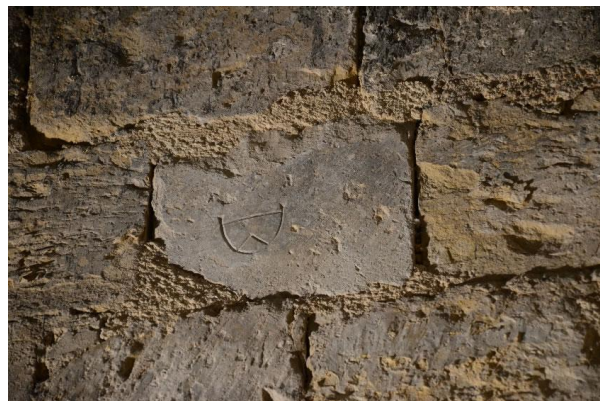
Les signes lapidaires de l'église Saint-Thyrse sont taillés au ciseau, comme l'indique leur profil en « V » et la présence d'apices à l'extrémité des bâtons formant les lettres (**fig. 23, 24**).

Castellane, chapelle Saint-Thyrse de Robion. Vue de détail d'un « A » et de traces de taille en chevrons sur le parement intérieur du mur gouttereau nord de la nef (SDA 04)

Castellane, chapelle Saint-Thyrse de Robion. Vue de détail d'un « D » sur un bloc remployé dans le parement intérieur du mur gouttereau sud de la nef (SDA 04)

De ce point de vue, l'utilisation d'un calcaire tendre semble avoir facilité leur réalisation, ainsi que celle de la taille décorative. Ils sont disposés à différents endroits des blocs : soit au centre, soit au bord des arrêtes. Les signes sont de petites dimensions, du moins relativement à ceux recensés, par exemple, dans le Tricastin, où ils occupent parfois la moitié, voire la totalité de la hauteur du bloc<sup>30</sup>. On constate des différences d'orientation entre des lettres identiques, ce qui semble bien indiquer que les signes ont été réalisés avant la pose des blocs. Comme dans d'autres édifices romans provençaux (Saint-Paul-Trois-Châteaux ; Ansouis etc.), la plupart des signes ici sont associés à la taille décorative de certains blocs (**fig. 25**), essentiellement sous la forme de chevrons plus ou moins denses. On remarque enfin que certains ont fait l'objet d'un soin tout particulier, comme un D décoré d'un décor végétal en méplat, qui subsiste sur l'un des blocs remployés pour la construction du mur gouttereau sud de la nef.

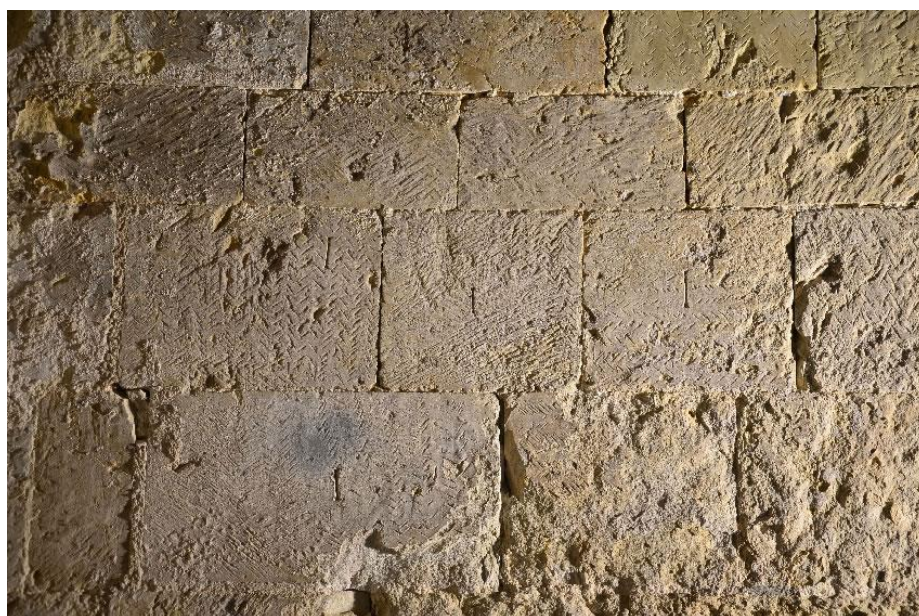
Castellane, chapelle Saint-Thyrse de Robion. Vue de détail d'un ensemble de « I » associés à des traces de taille décorative sur le parement intérieur du mur pignon ouest de la nef (SDA 04)

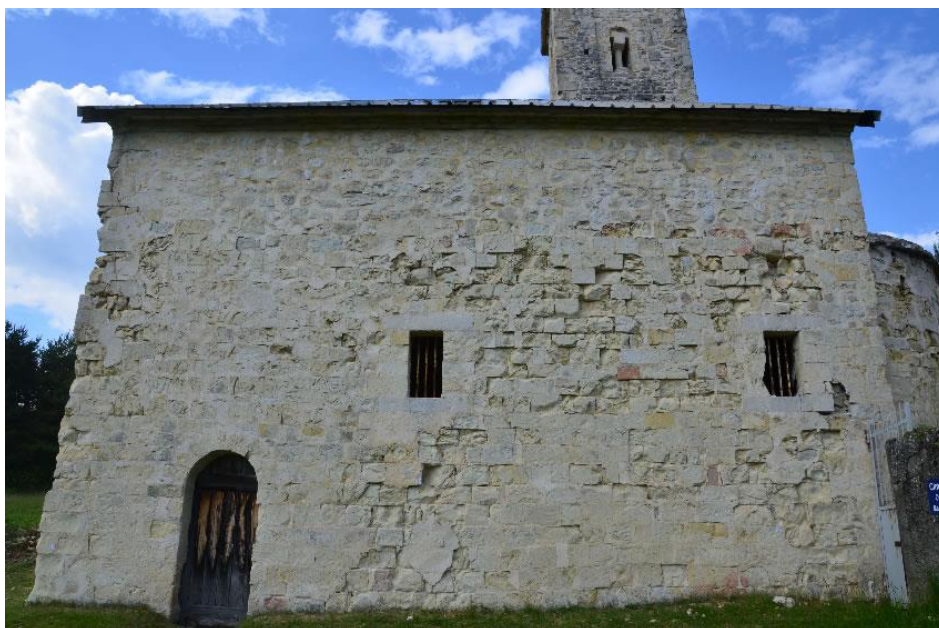
Le mur gouttereau sud de la nef est ouvert par une porte en plein-cintre disposée du côté ouest du mur, ainsi que par deux baies rectangulaires situées à mi-hauteur de celui-ci, qui assurent l'éclairage de la nef (**fig. 26**).

Castellane, chapelle Saint-Thyrse de Robion. Vue d'ensemble du parement extérieur du mur gouttereau sud de la nef (SDA 04)

Ce mur a été presque entièrement reconstruit et le décor d'arcatures aveugles qui devait à l'origine se prolonger sur son parement intérieur a disparu. On perçoit malgré tout, à l'angle avec le piédroit nord de l'arc triomphal, un coup de sabre vertical, qui s'interrompt au niveau de l'appui de la baie, et qui correspond au chaînage du pilastre d'angle qui faisait pendant à celui conservé du côté opposé. C'est le seul témoin qui subsiste de l'élévation d'origine. Du côté extérieur, on devine sur les photographies anciennes, une rupture du rythme des assises, à l'angle est, qui correspond à la limite de la reconstruction. Côté intérieur, la baie orientale est joutée par une ancienne ouverture rebouchée, dont on voit encore l'encadrement. Le parement extérieur du mur a été surélevé par des assises irrégulières de moellons, lors de la restauration de 1979, en raison de la reconstruction de la voûte en berceau.
