## Castellane, la chapelle Saint-Thyrse de Robion (Alpes-de-Haute-Provence)

## Castellane, la chapelle Saint-Thyrse de Robion

Mathias Dupuis, archéologue

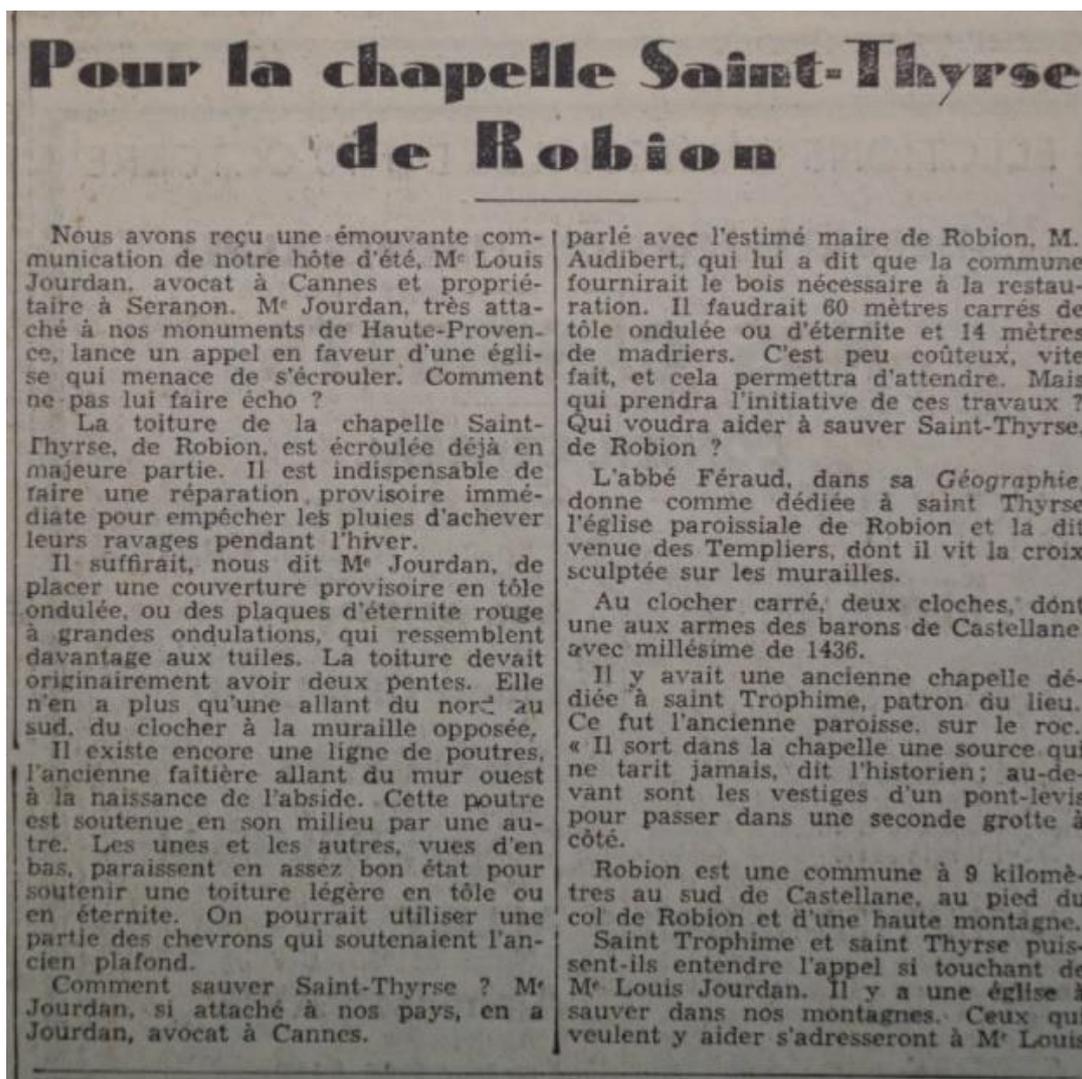
Le Petit Marseillais, édition du 10 octobre 1937 : « Pour la chapelle Saint-Thyrse de Robion » (Archives dép. des Alpes de H.-P.)

L'église Saint-Thyrse semble avoir connu une phase d'abandon dans la première moitié du XX<sup>e</sup> siècle, sans doute consécutive à la désertification du hameau de Robion après la Première Guerre Mondiale. En effet, en octobre 1937, un article de presse du quotidien *Le Petit Marseillais* attire l'attention des lecteurs sur l'état de délabrement de l'édifice dont la toiture « est écroulée déjà en majeure partie » (fig. 3)<sup>20</sup>.

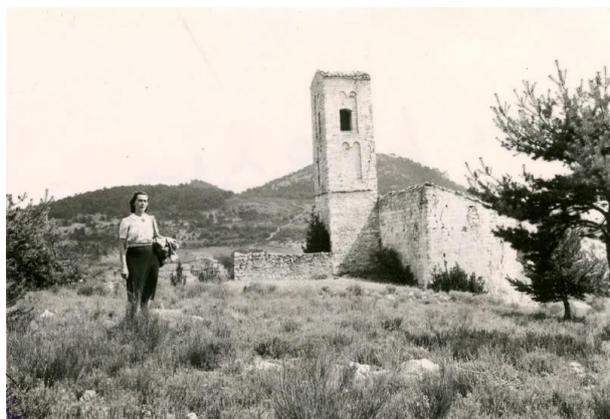
Castellane, chapelle Saint-Thyrse de Robion. L'église vue depuis l'ouest, avant 1942 (Archives dép. des Alpes de H.-P.)

Comme en témoigne un ensemble de photographies réalisées en 1942 par Georges Bailhache, alors directeur des Archives départementales des Basses-Alpes<sup>21</sup>, la charpente de l'édifice est en partie effondrée et l'intérieur de la nef et du chœur sont délabrés (**fig. 4, 5, 6**).

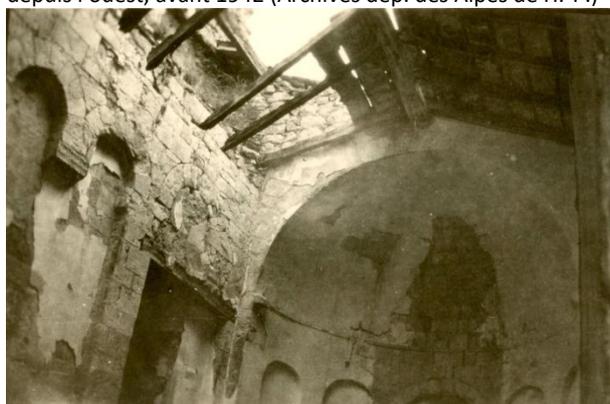
Castellane, chapelle Saint-Thyrse de Robion. Vue de la toiture de la nef, depuis l'ouest, avant 1942 (Archives dép. des Alpes de H.-P.)

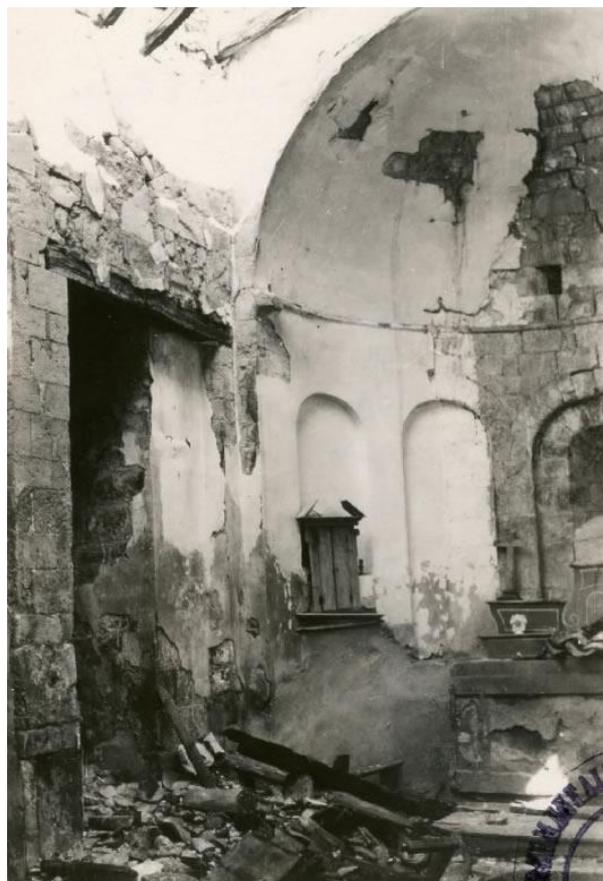
Castellane, chapelle Saint-Thyrse de Robion. Vue du chœur et de la porte du clocher, depuis l'ouest, avant 1942 (Archives dép. des Alpes de H.-P.)

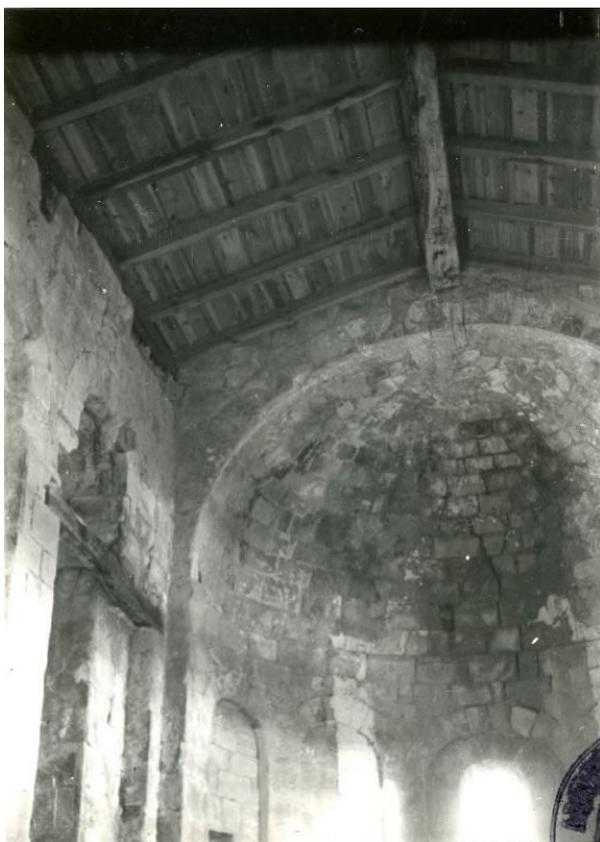
Castellane, chapelle Saint-Thyrse de Robion. Vue de la toiture de la nef, depuis l'ouest, après 1942 (Archives dép. des Alpes de H.-P.)

Cette situation poussera le préfet des Basses-Alpes à demander en avril 1942 à M. Aimé Aubert, chef des Compagnons de France<sup>22</sup> à Marseille, de dépêcher une équipe pour la restauration de la chapelle. Les Compagnons interviennent sur l'édifice au cours de l'été 1942 et restaurent la toiture de l'édifice, comme le montrent des clichés de G. Bailhache postérieurs aux travaux (**fig. 7, 8**).

On remarque également, sur ces photographies, que les murs ont été entièrement décastrés de leurs enduits. À la suite de ce chantier, le classement de l'édifice au titre des Monuments Historiques est envisagé. Il est validé le 31 décembre 1942 par le conseil municipal de Robion et officiellement prononcé par un arrêté ministériel en date du 12 avril 1944.

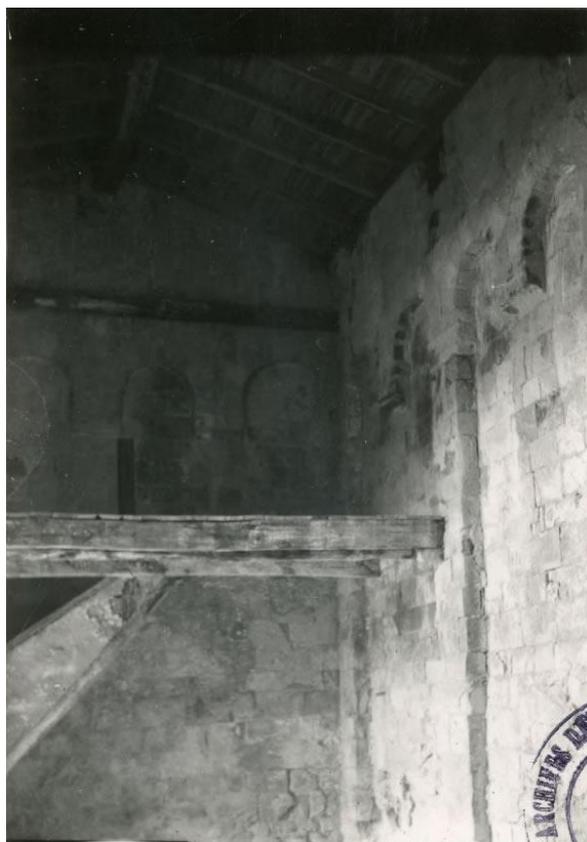
Castellane, chapelle Saint-Thyrse de Robion. Vue de la tribune et des parties hautes de la nef, depuis l'est, après 1942 (Archives dép. des Alpes de H.-P.)

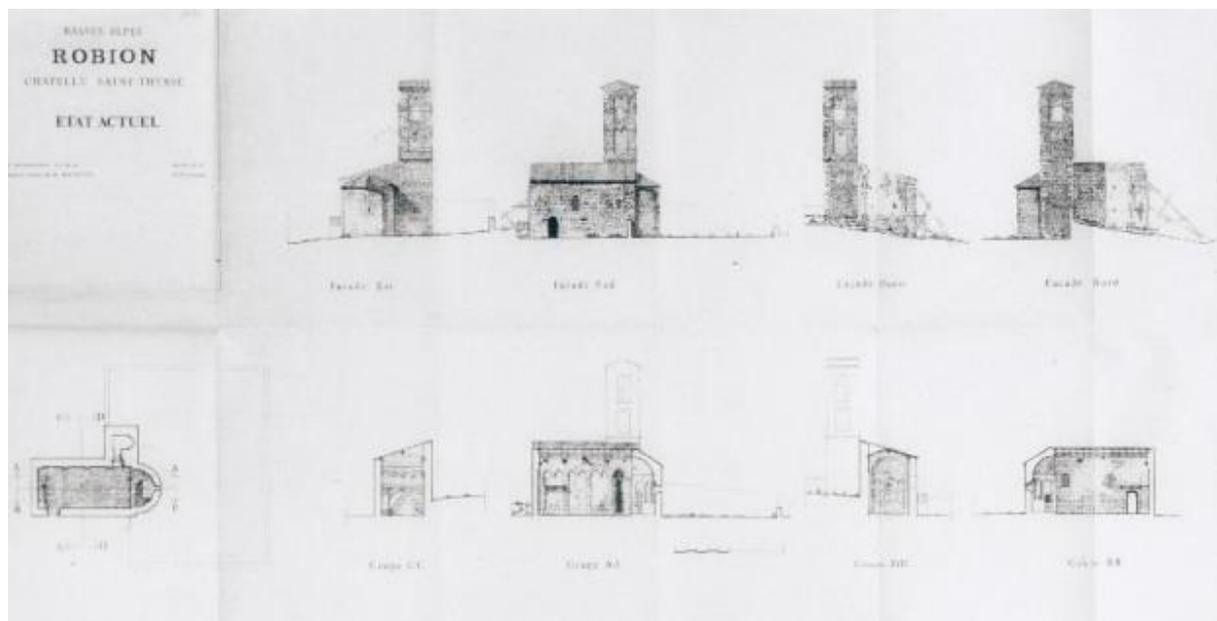
Castellane, chapelle Saint-Thyrse de Robion. Relevés architecturaux de l'église en 1978 (D. Ronsseray, d'après M. Rochette / Patrimages, DRAC Paca)

En 1973, la fusion de la commune de Robion avec Castellane permet de faire avancer le projet de restauration et un crédit d'urgence de 25 000 Frs est demandé auprès du Conservateur régional par l'Architecte en Chef en charge du département, destiné à établir des étaitements de confortements et à déterminer la méthode de restauration. Ces premiers travaux sont réalisés entre 1977 et 1978. Le devis pour la restauration de la chapelle est soumis à l'approbation du conseil municipal de Castellane en juin 1978 et les travaux débutent en 1979, placés sous la responsabilité de D. Ronsseray, Architecte en chef des Monuments historiques (**fig. 9**).

Le programme de travaux prévoit la reprise des maçonneries par la mise en place de chaînages et injections. Il est notamment prévu un rejointoiement permettant d'injecter à la chaux le blocage raviné par les eaux d'infiltrations ; une reprise des arases en tête de mur ainsi qu'un chaînage en béton armé permettant de consolider l'ensemble en le cerclant. Afin d'éviter la mise en œuvre d'une charpente traditionnelle en mélèze avec couverture de tuiles ou d'une charpente béton, l'architecte propose de réaliser un voûtain en béton léger couvert de lauzes. Pour le clocher, une simple restitution des dispositifs en place est prévue. Pour l'abside, l'architecte envisage la mise en place d'une chape étanche recouvrant l'extrados et recevant la couverture.

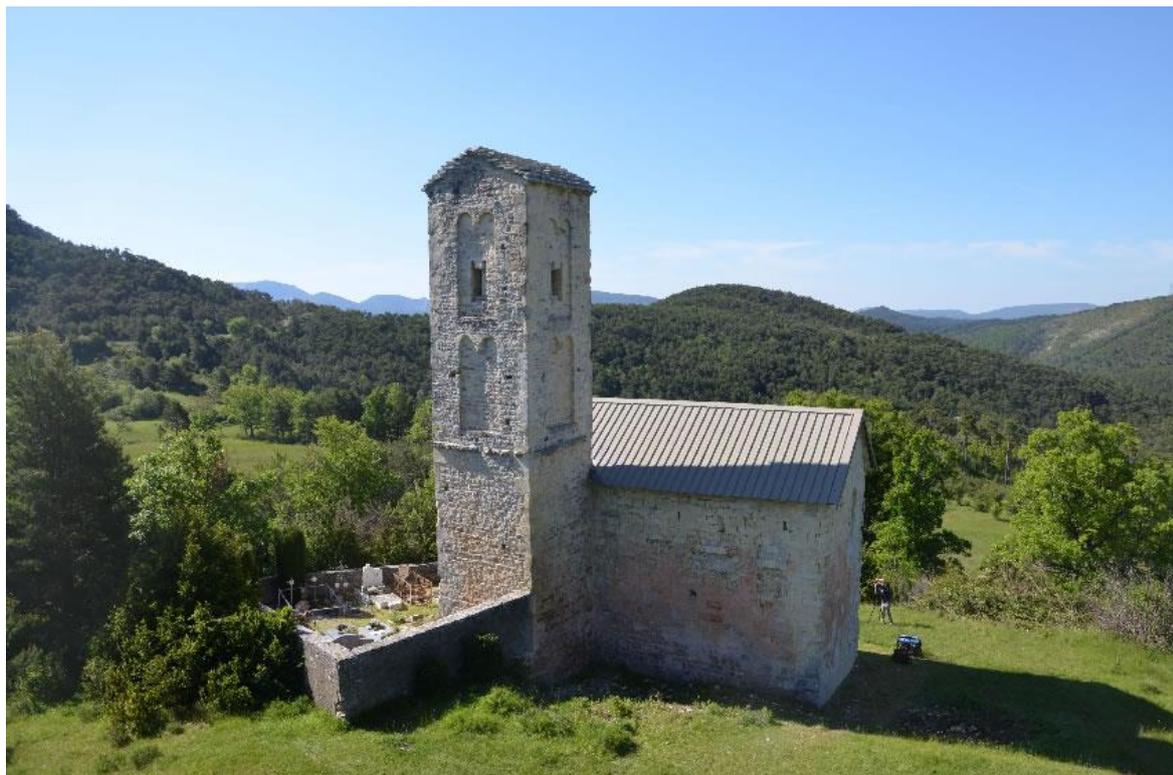
Castellane, chapelle Saint-Thyrse de Robion. Vue de l'église depuis le nord-ouest (SDA 04)

L'église est bâtie à l'extrémité orientale d'un replat qui culmine à 1045 m NGF et qui forme un léger promontoire rocheux (**fig. 10**). L'édifice est installé parallèlement à la pente et la déclivité entre la partie nord et la partie sud du bâtiment est marquée par un dénivelé d'environ 1 m. Le cimetière est délimité par un muret construit contre le chevet et qui englobe le clocher. Son plan irrégulier épouse la courbure du dénivelé, qui marque l'extrémité orientale du promontoire (**fig. 11**).

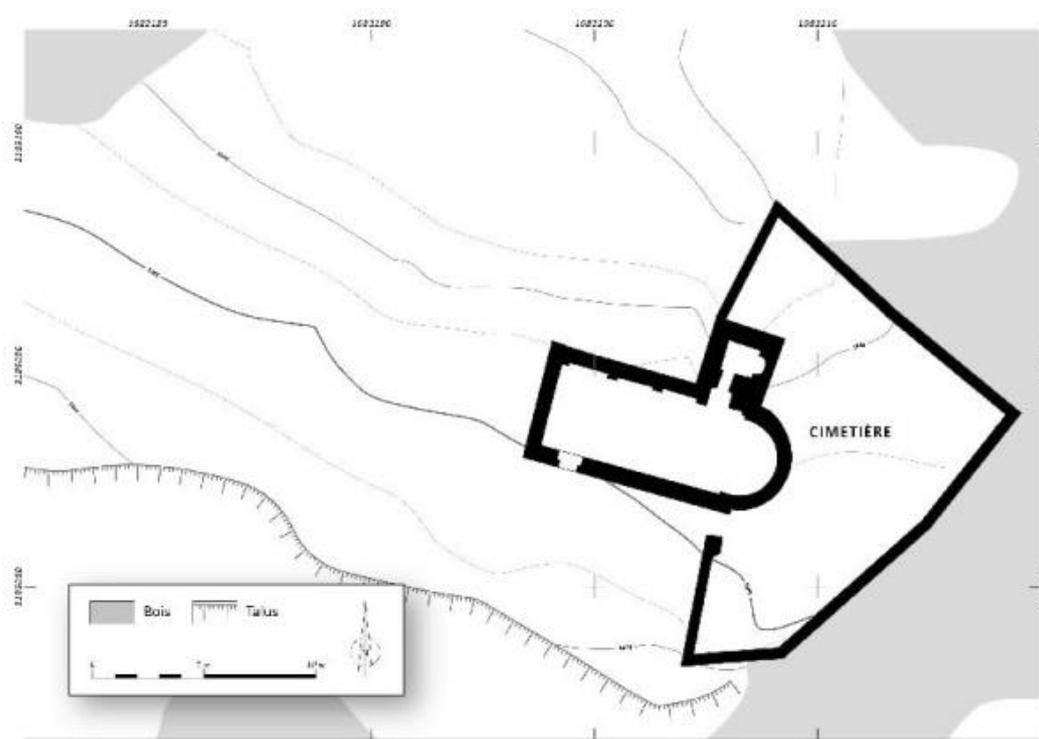
Castellane, chapelle Saint-Thyrse de Robion. Plan de l'édifice dans son contexte topographique (SDA 04)

L'église est construite selon un plan simple : une nef unique de plan rectangulaire dotée d'une abside semi-circulaire, légèrement outrepassée, à laquelle est accolé du côté nord un clocher-tour desservi depuis la nef. Cette dernière est couverte par une voûte en berceau brisé, installée lors de la restauration de la fin des années 1970. L'accès se fait par une porte ouverte dans la partie ouest du mur sud, sur lequel se situent également les deux baies qui éclairent la nef. Une troisième ouverture est située sur le pignon occidental. L'éclairage du chœur est assuré par une baie axiale.

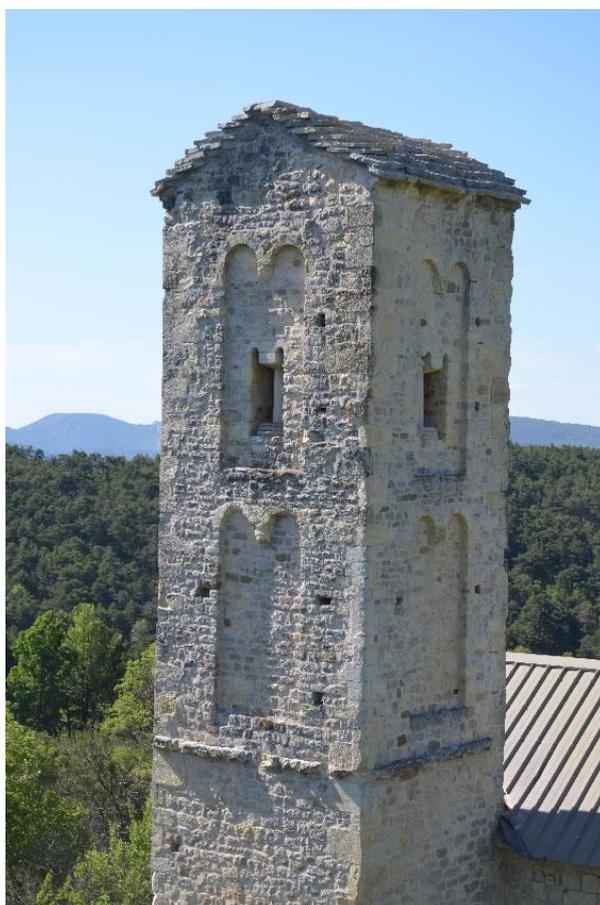
Castellane, chapelle Saint-Thyrse de Robion. Vue de détail des parties hautes du clocher depuis le nord-ouest (SDA 04)

Du côté extérieur, le clocher est divisé en deux niveaux par un bandeau saillant sculpté de décors géométriques. Le niveau supérieur est animé, sur chaque face, par deux panneaux superposés, formés d'une paire d'arcs en plein-cintre retombant au centre sur une console (**fig. 12**).

Celles situées au niveau supérieur sont ornées de masques humains. Les panneaux sont percés par des baies géminées, dont seule celle située du côté est, au niveau inférieur, est d'origine. Les quatre autres ont été remontées lors des restaurations de 1979. Elles remplacent de larges ouvertures sous arcs surbaissés, sans doute installées à la période moderne et que l'on voit sur les documents anciens. La couverture de lauzes qui couvre le clocher a également été installée lors de la restauration de 1979, en lieu et place d'une ancienne toiture de tuiles.

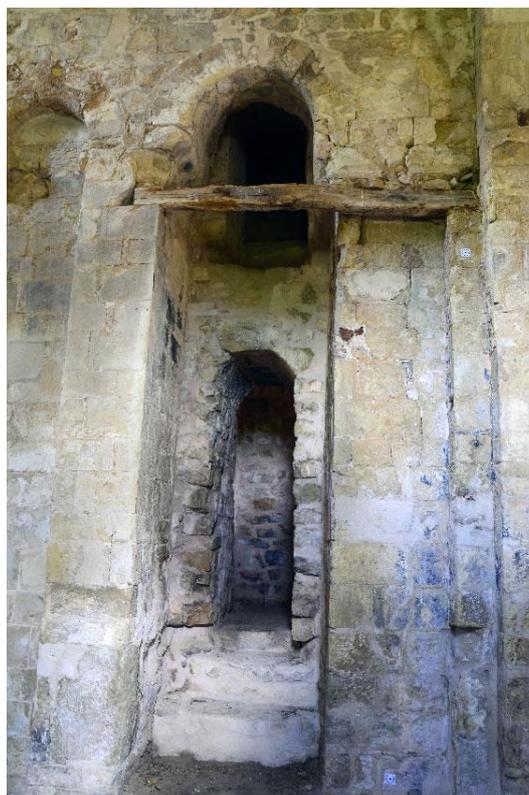
Castellane, chapelle Saint-Thyrse de Robion. Vue du dispositif d'accès au clocher depuis la nef de l'église (SDA 04)

L'antériorité du clocher par rapport au reste de l'édifice est confirmée par la disposition des arcatures intérieures sur le mur nord de la nef. En effet, l'arcature orientale a été aménagée pour permettre un accès vers la chapelle située à la base du clocher. Or, l'arc qui couvre l'arcade est venu obturer partiellement une ancienne ouverture desservant le niveau supérieur du clocher, confirmant que celui-ci préexistait bien à la construction de la nef (**fig. 14**).

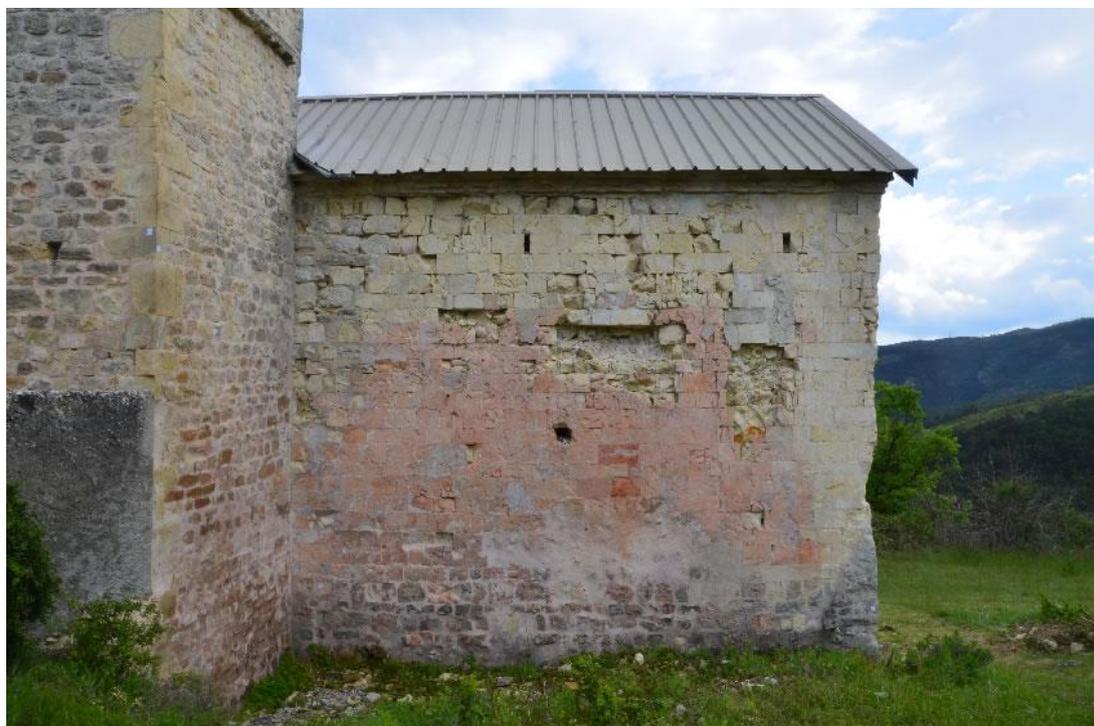
Castellane, chapelle Saint-Thyrse de Robion. Vue du parement extérieur du mur gouttereau nord de la nef (SDA 04)

Bien que cette relation chronologique semble acquise, aucun élément ne permet de préciser les dispositions de la nef et du chœur de la première église. On pourrait toutefois supposer que l'appareillage de moellons qui subsiste à la base du mur gouttereau nord de la nef (**fig. 15**), semblable à l'appareillage du clocher, soit le vestige d'une nef primitive, contemporaine de celui-ci.

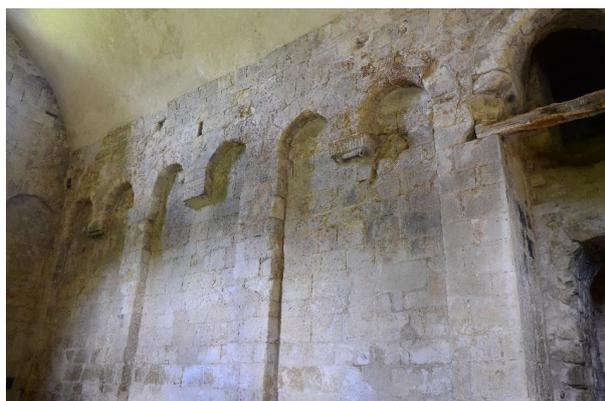
Castellane, chapelle Saint-Thyrse de Robion. Vue des arcatures aveugles sur le mur gouttereau nord de la nef (SDA 04)

En effet, si la nef dispose d'un plan rectangulaire très simple<sup>26</sup>, elle présente un système décoratif assez sophistiqué. Tandis que les parois extérieures des murs nord et est sont entièrement nues, leurs parois murales intérieures sont animées par une série d'arcatures aveugles, profondes d'une vingtaine de centimètres, qui retombent alternativement sur des pilastres et des consoles encastrées dans le nu du mur du côté nord ou bien sur ces seules consoles du côté ouest (**fig. 16**). Les impostes qui surmontent les pilastres, ainsi que les consoles qui reçoivent la retombée des arcs aveugles sont décorées de motifs géométriques sculptés en méplat (**fig. 17, 18, 19**).

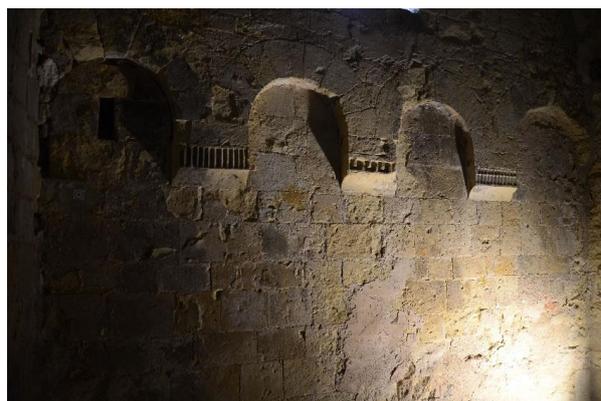
Castellane, chapelle Saint-Thyrse de Robion. Vue de détail des arcatures aveugles sur le mur pignon ouest de la nef (SDA 04).

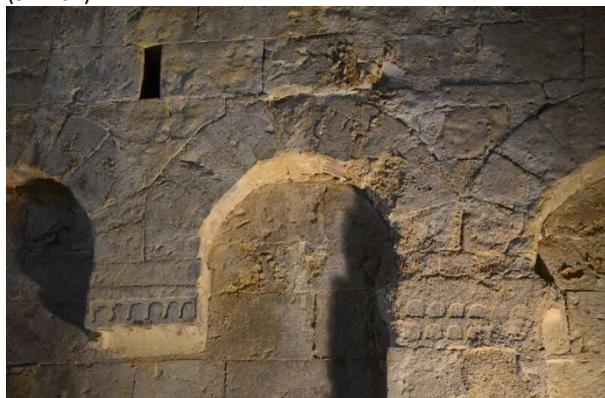
Castellane, chapelle Saint-Thyrse de Robion. Vue de détail des arcatures aveugles sur le mur gouttereau nord de la nef (SDA 04).

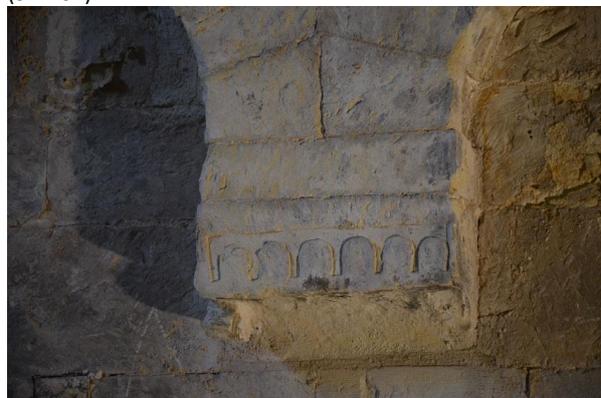
Castellane, chapelle Saint-Thyrse de Robion. Vue d'un des impostes du mur gouttereau nord de la nef (SDA 04).

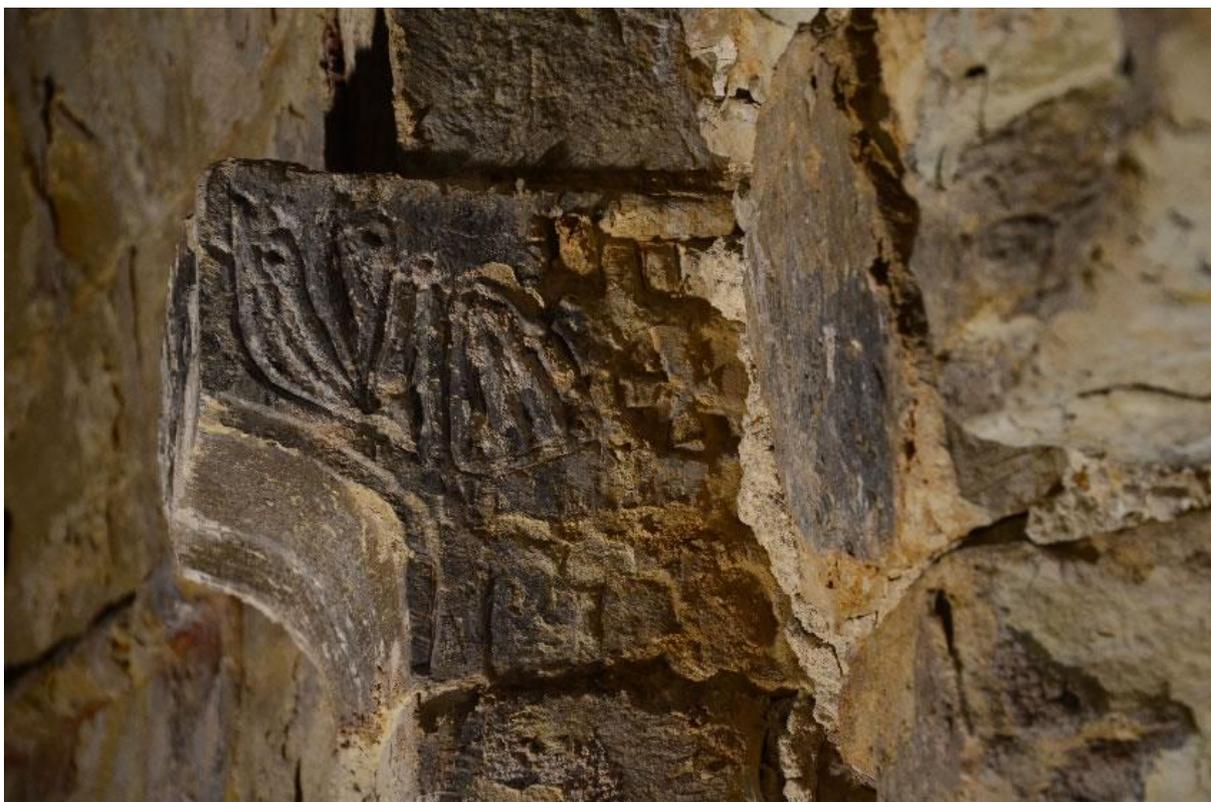
Castellane, chapelle Saint-Thyrse de Robion. Vue de détail des motifs sculptés en méplat sur la face ouest de l'imposte sud du chœur (SDA 04)

L'éclairage est assuré par une baie centrale en plein-cintre, à ébrasement simple vers l'extérieur, qui s'ouvre depuis la niche centrale. L'abside est couverte par une voûte en cul-de-four, qui prend naissance au-dessus d'une corniche formée par un cordon simple, dont le tracé est prolongé par deux impostes saillantes, supportant la retombée de l'arc triomphal. La face ouest de l'imposte sud est décorée par un motif ornemental sculpté en méplat (fig. 21).

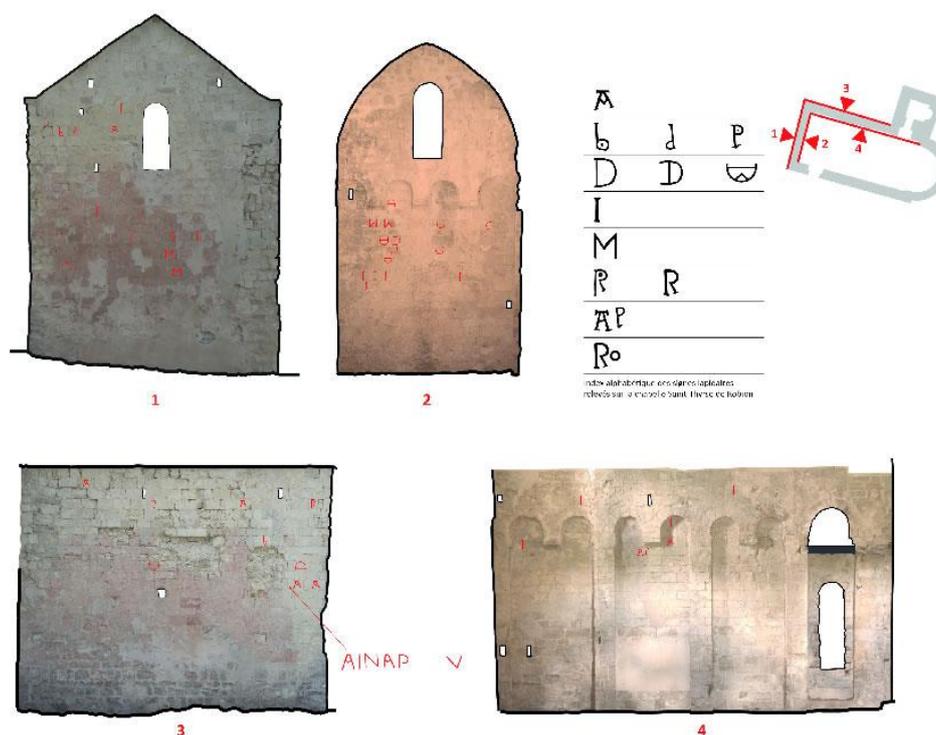
Castellane, chapelle Saint-Thyrse de Robion. Localisation des signes lapidaires sur les différentes parois de l'édifice (SDA 04)

Malgré leur altération prononcée, les pierres de taille utilisées pour parementer les murs de la nef et de l'abside conservent les traces de nombreux signes lapidaires et de traces de taille décorative. Aucune marque de ce genre n'apparaît en revanche sur les élévations du clocher, confirmant là encore la différence entre les deux parties de l'édifice. Les différents signes lapidaires ont été inventoriés au cours de l'étude archéologique et replacés sur les relevés photogrammétriques des élévations (**fig. 22**). Un total de 47 signes a été relevé. Ils ne représentent qu'un échantillon qui subsiste sur les murs de l'édifice, provenant d'un corpus sans doute plus étoffé, puisque les parements sont très affectés par de nombreux désordres qui provoquent, à terme, une disparition complète de la surface des pierres de taille.

Il s'agit exclusivement de lettres latines, individuelles ou combinées par deux<sup>28</sup>. On dénombre les lettres suivantes : A , B, D, I, M, P, R ; ainsi que les combinaisons AP et RO. On relève également, sur l'angle ouest du mur gouttereau nord, à l'extérieur, une inscription AINAR...V [ou M], très endommagée, qui pourrait correspondre à la partie encore lisible d'un nom. Les signes sont concentrés sur les parties hautes des élévations, mais leur absence à la base des murs pourrait aussi se justifier par l'état d'altération des parements dans ces parties de l'édifice. On notera qu'aucun signe n'a été relevé sur le parement intérieur de l'abside<sup>29</sup>.

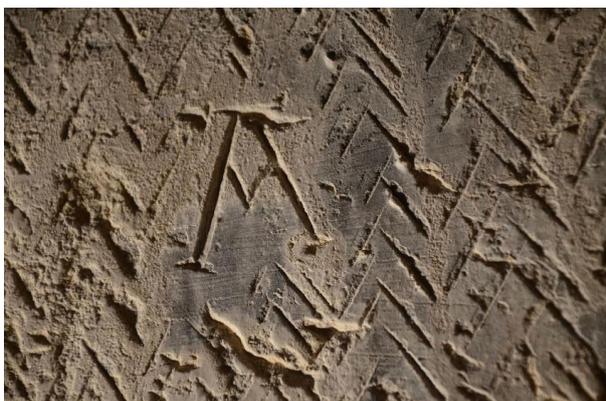
Castellane, chapelle Saint-Thyrse de Robion. Vue de détail d'un « A » et de traces de taille en chevrons sur le parement intérieur du mur gouttereau nord de la nef (SDA 04)

Les signes lapidaires de l'église Saint-Thyrse sont taillés au ciseau, comme l'indique leur profil en « V » et la présence d'apices à l'extrémité des bâtons formant les lettres (**fig. 23, 24**).

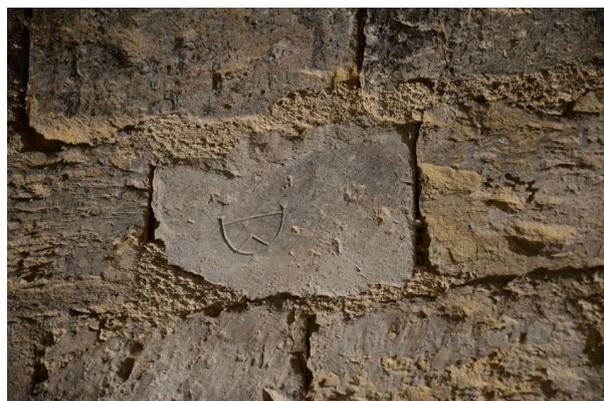
Castellane, chapelle Saint-Thyrse de Robion. Vue de détail d'un « D » sur un bloc remployé dans le parement intérieur du mur gouttereau sud de la nef (SDA 04)

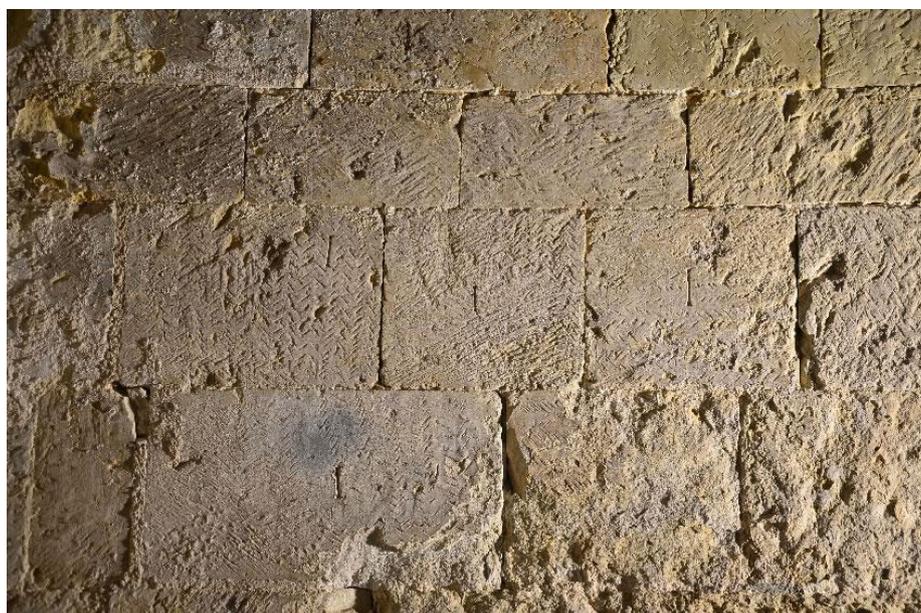
Castellane, chapelle Saint-Thyrse de Robion. Vue de détail d'un ensemble de « I » associés à des traces de taille décorative sur le parement intérieur du mur pignon ouest de la nef (SDA 04)

De ce point de vue, l'utilisation d'un calcaire tendre semble avoir facilité leur réalisation, ainsi que celle de la taille décorative. Ils sont disposés à différents endroits des blocs : soit au centre, soit au bord des arrêtes. Les signes sont de petites dimensions, du moins relativement à ceux recensés, par exemple, dans le Tricastin, où ils occupent parfois la moitié, voire la totalité de la hauteur du bloc<sup>30</sup>. On constate des différences d'orientation entre des lettres identiques, ce qui semble bien indiquer que les signes ont été réalisés avant la pose des blocs. Comme dans d'autres édifices romans provençaux (Saint-Paul-Trois-Châteaux ; Ansois etc.), la plupart des signes ici sont associés à la taille décorative de certains blocs (**fig. 25**), essentiellement sous la forme de chevrons plus ou moins denses. On remarque enfin que certains ont fait l'objet d'un soin tout particulier, comme un D décoré d'un décor végétal en méplat, qui subsiste sur l'un des blocs remployés pour la construction du mur gouttereau sud de la nef.

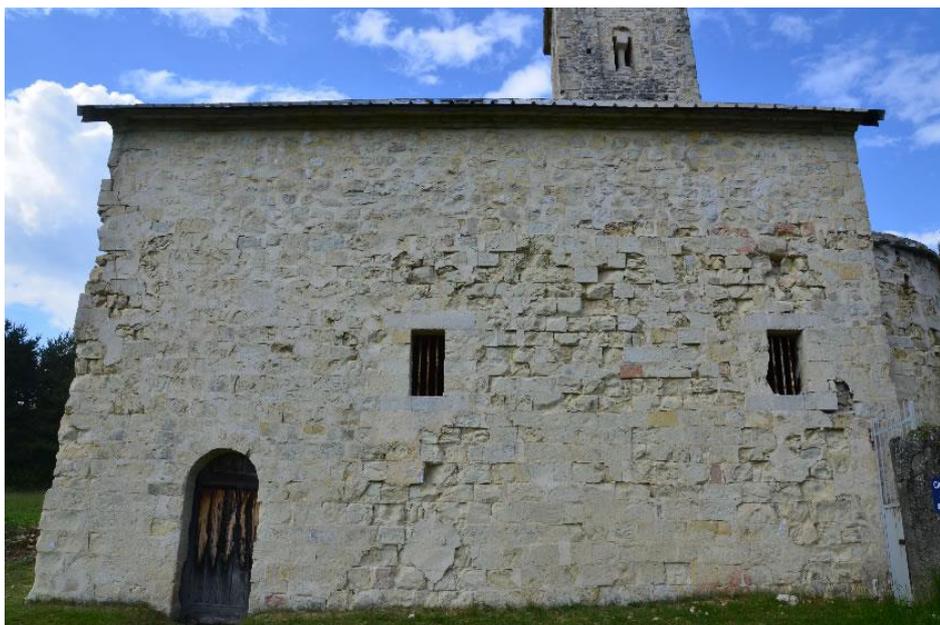
Castellane, chapelle Saint-Thyrse de Robion. Vue d'ensemble du parement extérieur du mur gouttereau sud de la nef (SDA 04)

Le mur gouttereau sud de la nef est ouvert par une porte en plein-cintre disposée du côté ouest du mur, ainsi que par deux baies rectangulaires situées à mi-hauteur de celui-ci, qui assurent l'éclairage de la nef (**fig. 26**).

Ce mur a été presque entièrement reconstruit et le décor d'arcatures aveugles qui devait à l'origine se prolonger sur son parement intérieur a disparu. On perçoit malgré tout, à l'angle avec le piédroit nord de l'arc triomphal, un coup de sabre vertical, qui s'interrompt au niveau de l'appui de la baie, et qui correspond au chaînage du pilastre d'angle qui faisait pendant à celui conservé du côté opposé. C'est le seul témoin qui subsiste de l'élévation d'origine. Du côté extérieur, on devine sur les photographies anciennes, une rupture du rythme des assises, à l'angle est, qui correspond à la limite de la reconstruction. Côté intérieur, la baie orientale est joutée par une ancienne ouverture rebouchée, dont on voit encore l'encadrement. Le parement extérieur du mur a été surélevé par des assises irrégulières de moellons, lors de la restauration de 1979, en raison de la reconstruction de la voûte en berceau.
