## Castellane, la chapelle Saint-Thyrse de Robion

Mathias Dupuis, archéologue

À l'initiative de la commune de Castellane et de la Conservation régionale des Monuments historiques, ce petit édifice roman a fait l'objet, en 2013, d'une analyse archéologique conduite par le service départemental d'archéologie des Alpes de Haute-Provence<sup>1</sup> puis, en 2017, d'une étude architecturale placée sous la direction de Stéphane Berhault et destinée à mettre en œuvre un protocole de restauration de l'édifice<sup>2</sup>. Nous proposons ici une première synthèse des connaissances archéologiques et architecturales sur l'édifice, qui permettront d'orienter les futurs travaux sur ce monument classé.

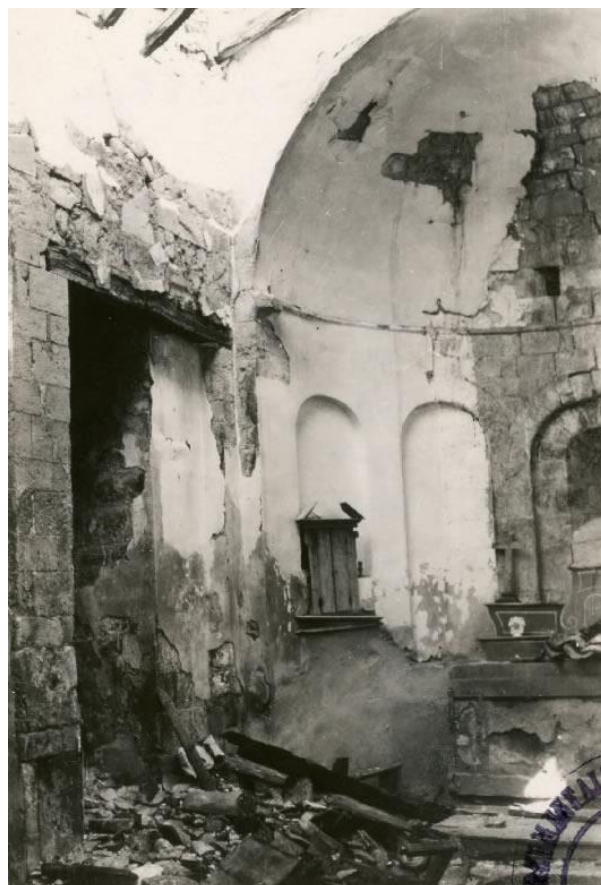
Comme en témoigne un ensemble de photographies réalisées en 1942 par Georges Bailhache, alors directeur des Archives départementales des Basses-Alpes<sup>21</sup>, la charpente de l'édifice est en partie effondrée et l'intérieur de la nef et du chœur sont délabrés (**fig. 4, 5, 6**).

Castellane, chapelle Saint-Thyrse de Robion. Vue du chœur et de la porte du clocher, depuis l'ouest, avant 1942 (Archives dép. des Alpes de H.-P.)

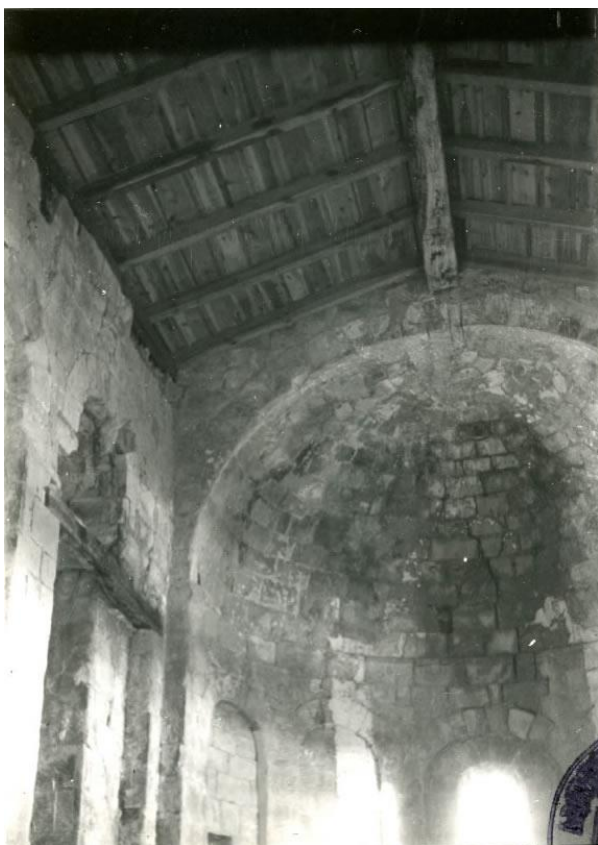
Cette situation poussera le préfet des Basses-Alpes à demander en avril 1942 à M. Aimé Aubert, chef des Compagnons de France<sup>22</sup> à Marseille, de dépêcher une équipe pour la restauration de la chapelle. Les Compagnons interviennent sur l'édifice au cours de l'été 1942 et restaurent la toiture de l'édifice, comme le montrent des clichés de G. Bailhache postérieurs aux travaux (**fig. 7, 8**).

Castellane, chapelle Saint-Thyrse de Robion. Vue de la toiture de la nef, depuis l'ouest, après 1942 (Archives dép. des Alpes de H.-P.)

On remarque également, sur ces photographies, que les murs ont été entièrement décastrés de leurs enduits. À la suite de ce chantier, le classement de l'édifice au titre des Monuments Historiques est envisagé. Il est validé le 31 décembre 1942 par le conseil municipal de Robion et officiellement prononcé par un arrêté ministériel en date du 12 avril 1944.

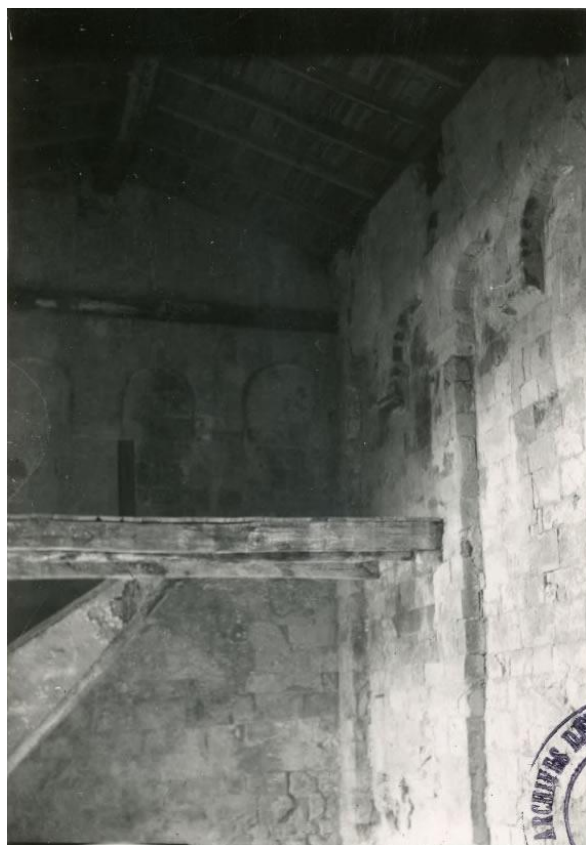
Castellane, chapelle Saint-Thyrse de Robion. Vue de la tribune et des parties hautes de la nef, depuis l'est, après 1942 (Archives dép. des Alpes de H.-P.)

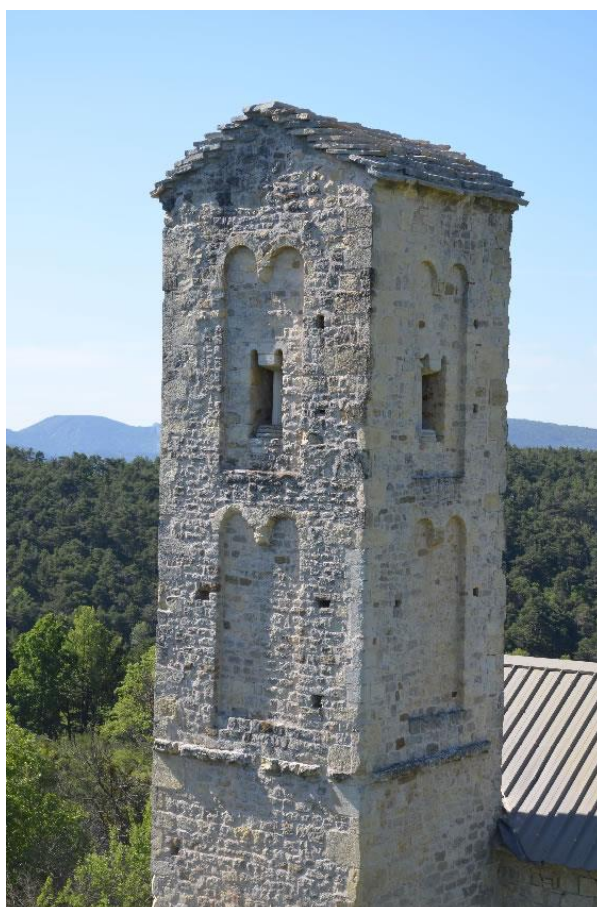
Du côté extérieur, le clocher est divisé en deux niveaux par un bandeau saillant sculpté de décors géométriques. Le niveau supérieur est animé, sur chaque face, par deux panneaux superposés, formés d'une paire d'arcs en plein-cintre retombant au centre sur une console (**fig. 12**).

Castellane, chapelle Saint-Thyrse de Robion. Vue de détail des parties hautes du clocher depuis le nord-ouest (SDA 04)

Celles situées au niveau supérieur sont ornées de masques humains. Les panneaux sont percés par des baies géminées, dont seule celle située du côté est, au niveau inférieur, est d'origine. Les quatre autres ont été remontées lors des restaurations de 1979. Elles remplacent de larges ouvertures sous arcs surbaissés, sans doute installées à la période moderne et que l'on voit sur les documents anciens. La couverture de lauzes qui couvre le clocher a également été installée lors de la restauration de 1979, en lieu et place d'une ancienne toiture de tuiles.

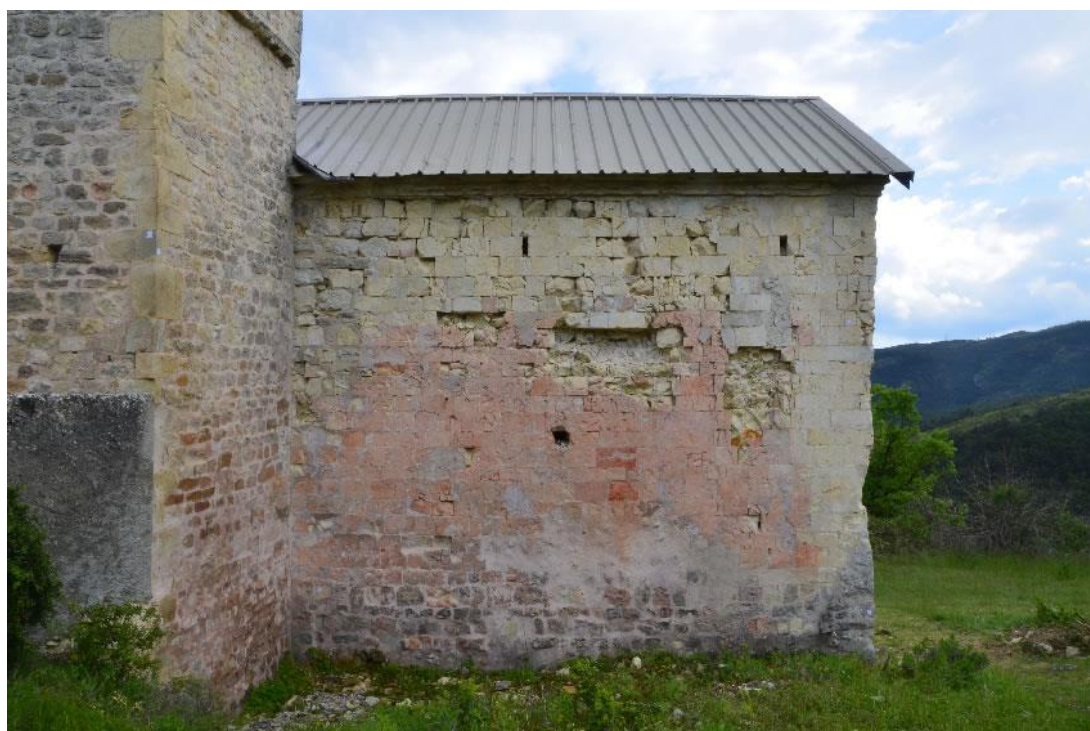
Bien que cette relation chronologique semble acquise, aucun élément ne permet de préciser les dispositions de la nef et du chœur de la première église. On pourrait toutefois supposer que l'appareillage de moellons qui subsiste à la base du mur gouttereau nord de la nef (**fig. 15**), semblable à l'appareillage du clocher, soit le vestige d'une nef primitive, contemporaine de celui-ci.

Castellane, chapelle Saint-Thyrse de Robion. Vue du parement extérieur du mur gouttereau nord de la nef (SDA 04)

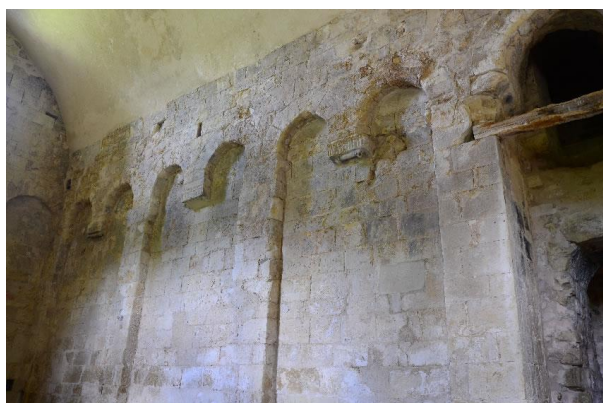
En effet, si la nef dispose d'un plan rectangulaire très simple<sup>26</sup>, elle présente un système décoratif assez sophistiqué. Tandis que les parois extérieures des murs nord et est sont entièrement nues, leurs parois murales intérieures sont animées par une série d'arcatures aveugles, profondes d'une vingtaine de centimètres, qui retombent alternativement sur des pilastres et des consoles encastrées dans le nu du mur du côté nord ou bien sur ces seules consoles du côté ouest (**fig. 16**). Les impostes qui surmontent les pilastres, ainsi que les consoles qui reçoivent la retombée des arcs aveugles sont décorées de motifs géométriques sculptés en méplat (**fig. 17, 18, 19**).

Castellane, chapelle Saint-Thyrse de Robion. Vue des arcatures aveugles sur le mur gouttereau nord de la nef (SDA 04)

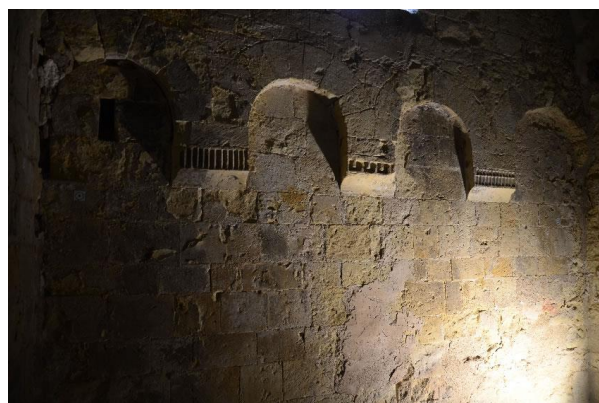
Castellane, chapelle Saint-Thyrse de Robion. Vue de détail des arcatures aveugles sur le mur pignon ouest de la nef (SDA 04).

Le décor d'arcature conservé sur les murs nord et ouest devait se poursuivre à l'origine sur le mur sud, reconstruit tardivement. Ce système décoratif évoque une technique de raidissement des murs, qui pourrait être destinée à renforcer les maçonneries pour permettre la retombée d'une voûte en berceau. Bien que la restauration de la fin des années 1970 ait effacé toutes les traces archéologiques qui permettrait d'en proposer une restitution précise, l'étude architecturale montre bien que les murs gouttereaux de la nef ont « enregistré » des déformations structurelles dues à la portée exercée par une voûte. L'éclairage de la nef est assuré par une baie en plein-cintre percée au-dessus de l'arcature du mur ouest. Cette ouverture se devine sur les clichés anciens, à l'extérieur du mur, sur lesquels on remarque qu'elle avait été bouchée par une maçonnerie grossière. Son encadrement et son couverture ont été presque entièrement repris lors des restaurations de 1979. Deux autres fenêtres sont percées au sud, où se situe également la porte d'accès à la nef. Bien que ce mur ait été entièrement reconstruit, ces ouvertures reprennent sans doute plus ou moins les dispositions d'origine, puisque le mur nord est entièrement aveugle et qu'aucune porte ne permet de desservir la nef depuis l'ouest.

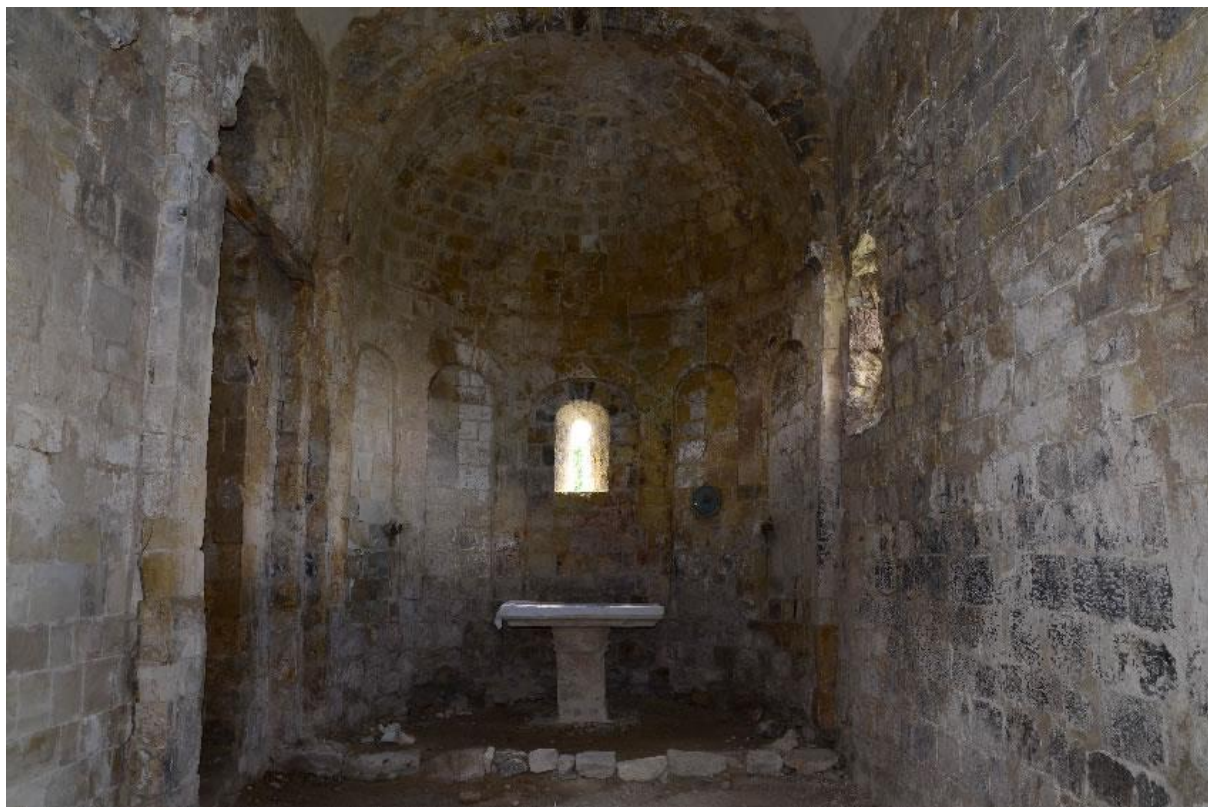
L'abside présente un plan semi-circulaire légèrement outrepassé. Comme dans la nef, l'intérieur est rythmé par un décor d'arcatures aveugles très simples, formées par une série de cinq arcs en plein-cintre appuyés sur des pilastres nus qui prennent naissance à environ 0,80 m au-dessus du niveau de sol (fig. 20).

Castellane, chapelle Saint-Thyrse de Robion. Vue d'ensemble de l'abside depuis l'ouest (SDA 04)

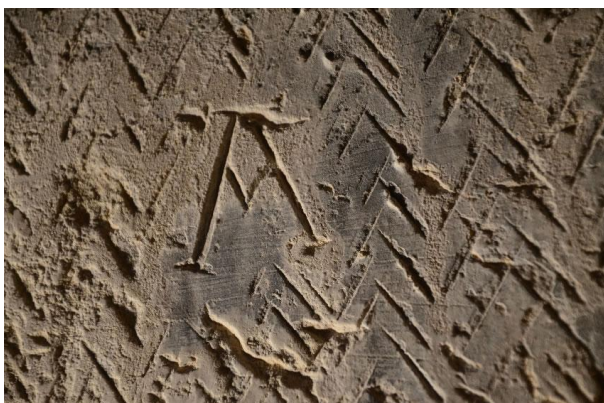
Les signes lapidaires de l'église Saint-Thyrse sont taillés au ciseau, comme l'indique leur profil en « V » et la présence d'apices à l'extrémité des bâtons formant les lettres (**fig. 23, 24**).

Castellane, chapelle Saint-Thyrse de Robion. Vue de détail d'un « A » et de traces de taille en chevrons sur le parement intérieur du mur gouttereau nord de la nef (SDA 04)

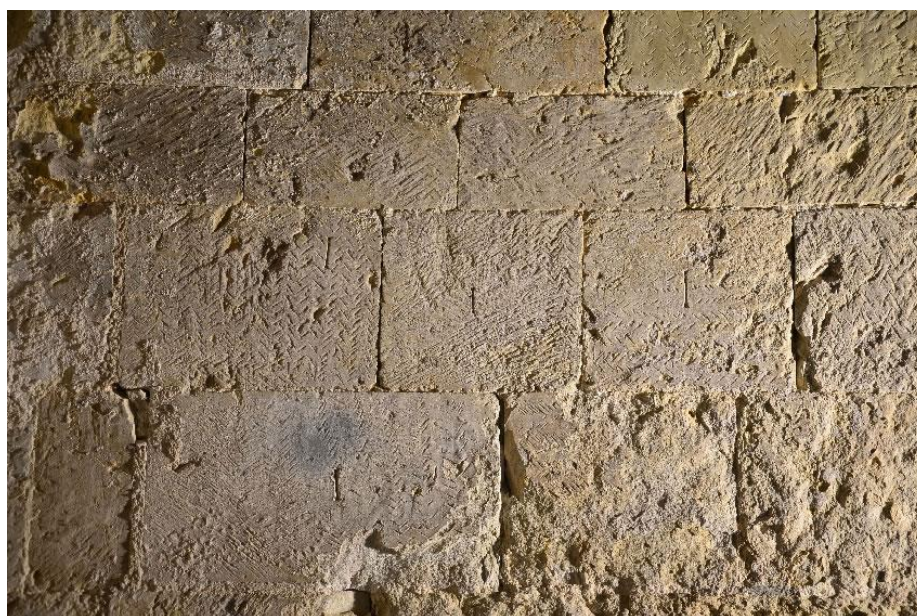
Castellane, chapelle Saint-Thyrse de Robion. Vue de détail d'un ensemble de « I » associés à des traces de taille décorative sur le parement intérieur du mur pignon ouest de la nef (SDA 04)

De ce point de vue, l'utilisation d'un calcaire tendre semble avoir facilité leur réalisation, ainsi que celle de la taille décorative. Ils sont disposés à différents endroits des blocs : soit au centre, soit au bord des arrêtes. Les signes sont de petites dimensions, du moins relativement à ceux recensés, par exemple, dans le Tricastin, où ils occupent parfois la moitié, voire la totalité de la hauteur du bloc<sup>30</sup>. On constate des différences d'orientation entre des lettres identiques, ce qui semble bien indiquer que les signes ont été réalisés avant la pose des blocs. Comme dans d'autres édifices romans provençaux (Saint-Paul-Trois-Châteaux ; Ansois etc.), la plupart des signes ici sont associés à la taille décorative de certains blocs (**fig. 25**), essentiellement sous la forme de chevrons plus ou moins denses. On remarque enfin que certains ont fait l'objet d'un soin tout particulier, comme un D décoré d'un décor végétal en méplat, qui subsiste sur l'un des blocs remployés pour la construction du mur gouttereau sud de la nef.

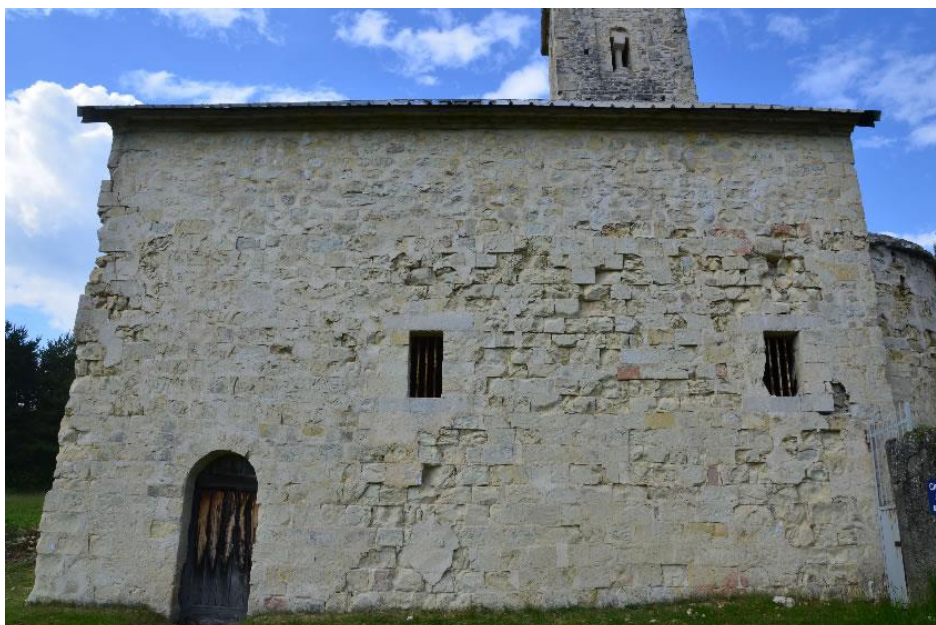
Le mur gouttereau sud de la nef est ouvert par une porte en plein-cintre disposée du côté ouest du mur, ainsi que par deux baies rectangulaires situées à mi-hauteur de celui-ci, qui assurent l'éclairage de la nef (**fig. 26**).

Castellane, chapelle Saint-Thyrse de Robion. Vue d'ensemble du parement extérieur du mur gouttereau sud de la nef (SDA 04)

Ce mur a été presque entièrement reconstruit et le décor d'arcatures aveugles qui devait à l'origine se prolonger sur son parement intérieur a disparu. On perçoit malgré tout, à l'angle avec le piédroit nord de l'arc triomphal, un coup de sabre vertical, qui s'interrompt au niveau de l'appui de la baie, et qui correspond au chaînage du pilastre d'angle qui faisait pendant à celui conservé du côté opposé. C'est le seul témoin qui subsiste de l'élévation d'origine. Du côté extérieur, on devine sur les photographies anciennes, une rupture du rythme des assises, à l'angle est, qui correspond à la limite de la reconstruction. Côté intérieur, la baie orientale est jouxtée par une ancienne ouverture rebouchée, dont on voit encore l'encadrement. Le parement extérieur du mur a été surélevé par des assises irrégulières de moellons, lors de la restauration de 1979, en raison de la reconstruction de la voûte en berceau.

La datation précise de la reconstruction du mur sud est impossible à établir. Bien que les procès-verbaux de visites pastorales du début du XVIII<sup>e</sup> siècle évoquent des travaux importants sur l'édifice, rien ne permet d'affirmer que ceux-ci correspondent à ce chantier précis. Toutefois, la forme des ouvertures aménagées dans ce mur, qu'il s'agisse de la porte ou des baies, pourrait s'accorder avec une reconstruction à cette époque. D'autres travaux interviennent à la même période, comme l'ouverture des grandes baies sous arcs surbaissées au niveau supérieur du clocher, remplacées par des baies géminées lors de la restauration de 1979. Là encore, il est difficile de faire correspondre strictement ces travaux avec la mention des réparations du clocher dans les procès-verbaux de 1722, mais la mise en œuvre des arcs surbaissés renvoie bien à la période moderne. On peut enfin supposer que c'est à la même période qu'est aménagée la tribune de bois accolée contre le mur ouest de la nef, démontée lors des restaurations de 1979. L'analyse des documents d'archives invite en outre à s'interroger sur la nature précise du « *cancel d'aspect fort ancien* » séparant la nef et le chœur, mentionné lors de la visite pastorale de 1788<sup>31</sup> : pourrait-il s'agir d'un dispositif liturgique médiéval, toujours conservé dans la chapelle à cette époque ?
