Le théâtre antique d'Orange : un immense chantier au service de la connaissance

Le théâtre antique d'Orange

Un immense chantier au service de la connaissance

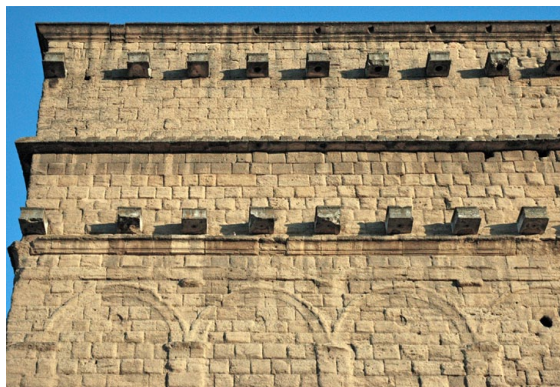
1.

Figure 1
Le calcaire gréseux jaune (blocs courants, arcs et entablement) et le calcaire blanc et gris des consoles et des sorties d'eau.
Ph. IRAA.

En amont du chantier, un diagnostic approfondi du théâtre a permis de comprendre son évolution et d'établir des cartographies sur les différentes natures des pierres mises en œuvre et sur leur authenticité (fig. 1). La quasi-totalité des parements encore en place date de l'époque romaine et est composée d'un calcaire gréseux jaune. Les observations *in situ* ont été complétées par des recherches archivistiques, portant notamment sur la provenance des pierres de restauration du théâtre¹. Avec sa structure en calcaire local et ses vestiges de décors en marbre du Bassin méditerranéen, le théâtre antique d'Orange reste le principal témoin de sa propre histoire.

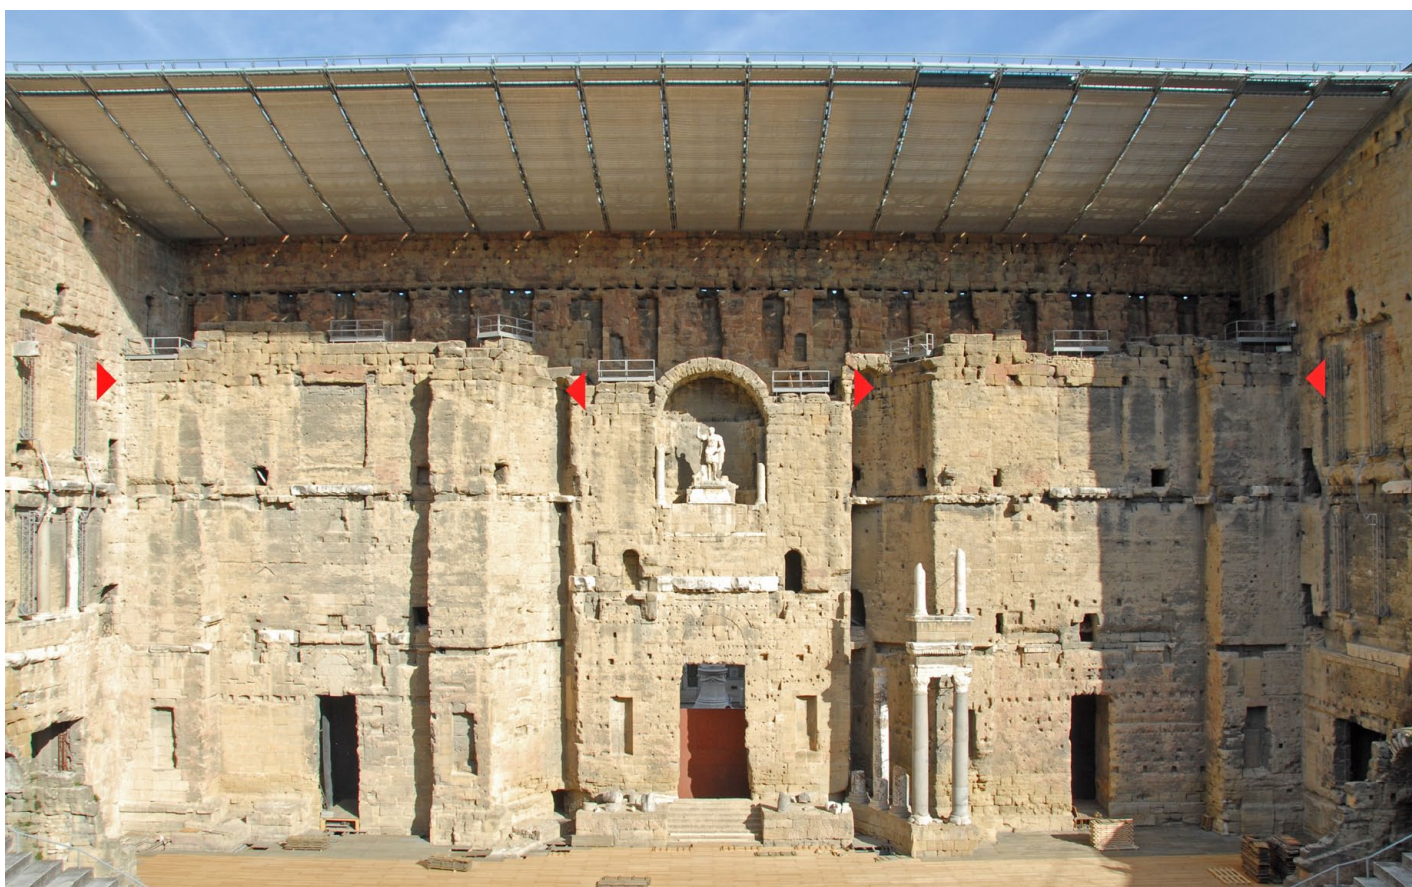
5.

Figure 5

Le front de scène, les flèches rouges indiquent le changement de pierre au sommet du front de scène.

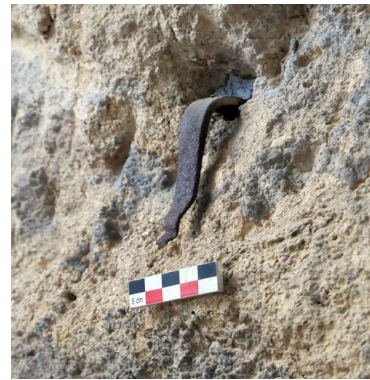
7.

Figure 7
Une patte à marbre encore en place sur le mur de scène.

D'une manière plus générale, les façades extérieures, comme les murs le long des gradins ne furent pas entièrement ravalés. Leur parement, laissé plus ou moins brut, présentait une sorte d'appareil à bossage. Ce n'était pas le cas du mur de scène, qui fut entièrement plaqué en marbre (fig. 8), ainsi que l'attestent des vestiges d'un épais mortier de pose (fig. 9) et des centaines de cavités qui recevaient les scellements des placages. Certaines ont conservé leur patte en fer avec une cale en plomb maintenant la patte (fig. 10). Entre les pilastres ou les colonnes adossées au mur de scène, les placages dessinaient des panneaux dont la restitution des motifs est en cours. L'ensemble des ordres libres et des décors plaqués créait une façade très animée, avec des jeux d'avancées et de retraits variables suivant les étages.

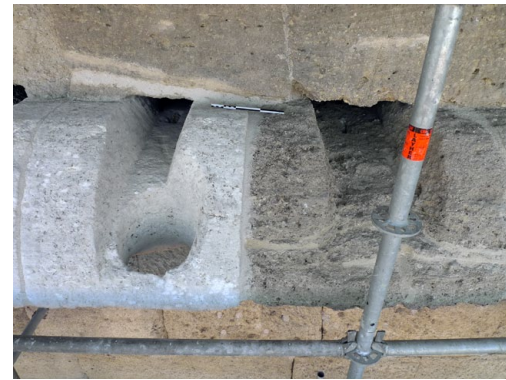
8.

Figure 8
Les deux calcaires blanc et gris des sorties d'eau.

Quelle fut la chronologie de ces transformations ? C'est ce que nous tentons de déterminer par l'analyse des élévations. De spectaculaires traces de rubéfaction encore visibles sur l'épiderme de la pierre indiquent qu'au moins un incendie embrasa les parties supérieures du front de scène et la toiture (fig. 8). Cet incendie entraîna-t-il des chutes qui rendirent nécessaires des restaurations antiques ? Ou bien mit-il un terme à l'usage du monument de spectacle ? Il est difficile de répondre à ces questions et la réalité fut sans doute plus complexe. Peut-être vaudrait-il mieux considérer les différentes réfections comme le témoignage d'un bâtiment vivant, longuement utilisé, parfois simplement entretenu, parfois plus lourdement restauré, ou encore transformé. En ce sens l'histoire passée du théâtre n'est pas si éloignée de l'histoire récente de ses restaurations.

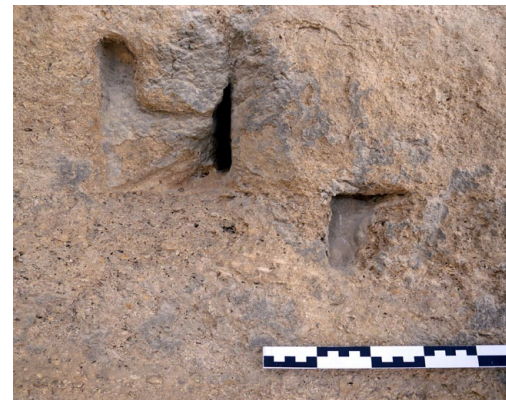
9.

Figure 9
Les vestiges des deux cavités utiles à l'usage de la pince à crochet (la cavité en L, à gauche, et la cavité courante, à droite).

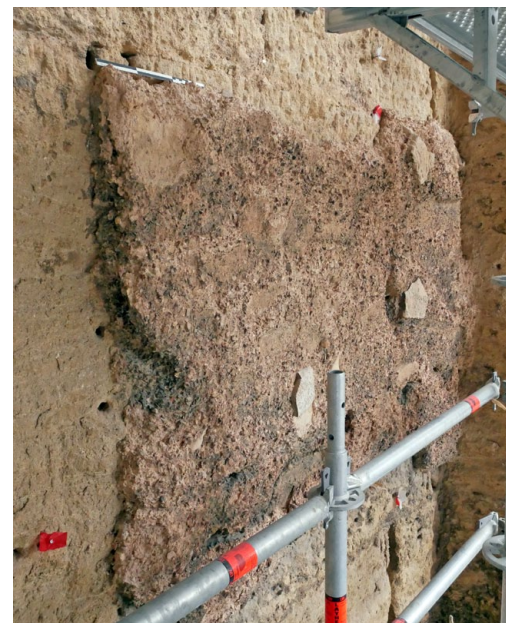
10.

Figure 10
Le mortier de pose des placages du front de scène.

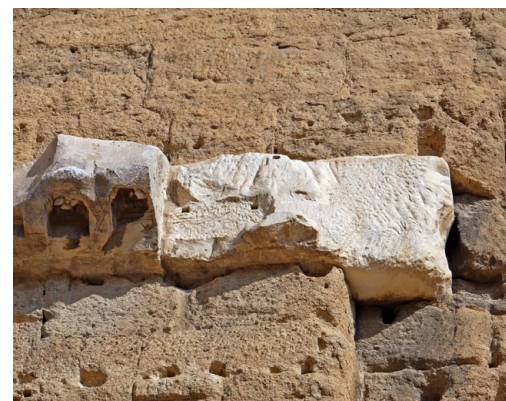
11.

Figure 11
Les traces de réparation sur la corniche en marbre de rez-de-chaussée de l'ordre central du front de scène.
Ph. Alain Badie.

De multiples indices témoignent de remaniements. L'emploi dans les assises sommitales du mur de scène d'un calcaire différent de celui utilisé pour le reste du mur (fig. 11) et l'absence à ce niveau de vestiges d'une assise de corniche attestent une réfection importante. Les blocs de corniche en marbre encore en place aux autres niveaux témoignent aussi de réfections. Leurs parties saillantes brisées portent sur leur face antérieure des mortaises (fig. 12) pour des réparations qui furent sans doute effectuées dès l'Antiquité. En effet, parmi les milliers de fragments de marbre attribuables au théâtre, un nombre important est daté stylistiquement de périodes postérieures au programme augustéen en Carrare. Certains furent alors taillés dans des marbres du Pentélique ou de Proconnèse. De la même manière, la découverte de fûts de colonne en granit de Troade, dont la diffusion dans le Bassin méditerranéen n'intervint qu'à partir du début du II^e siècle, invite à voir dans ces fûts des restaurations.

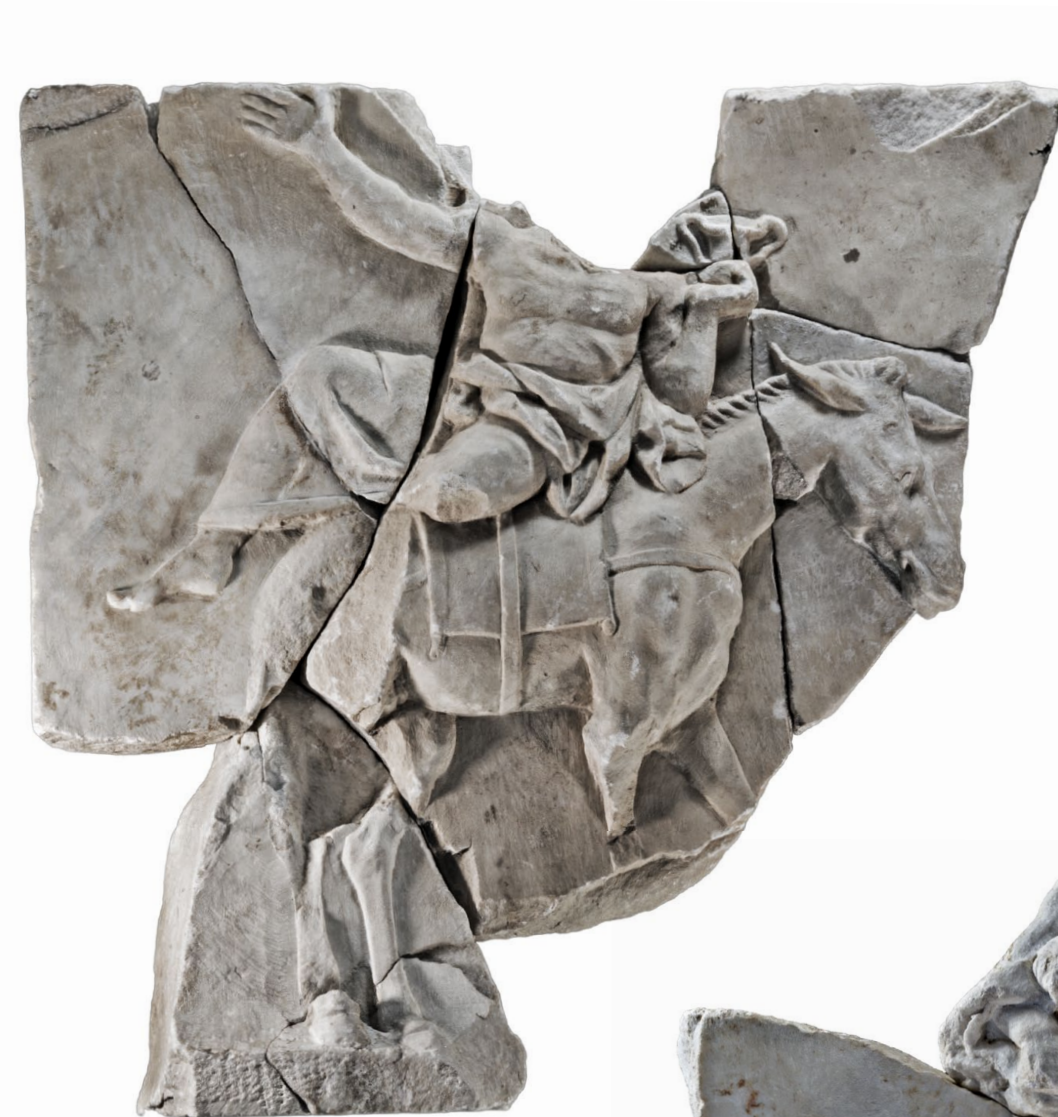
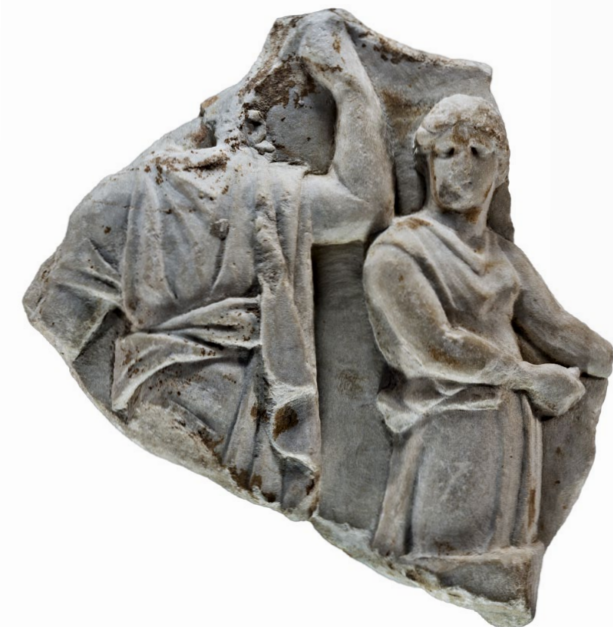
12.

Figure 12
Quelques fragments de la frise dionysiaque en marbre de Carrare.
Ph. Pascal Disdier.
