Pompéi, recherches sur les boulangeries de l'Italie romaine

Nicolas Monteix

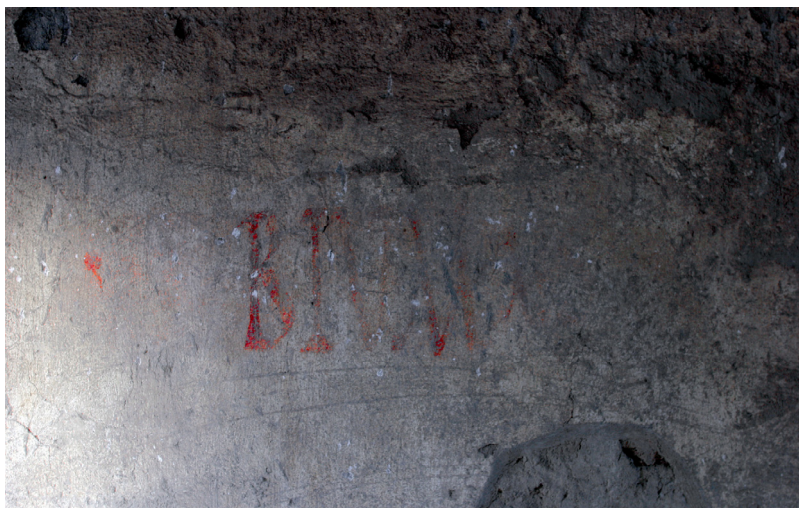
Fig. 3. Mur oriental de la pièce 1 avec l'inscription électorale en faveur d'A. Trebius Valens (cliché A. Gailliot).

⁵ Mayeske (1988, p. 152) a brièvement mentionné cette inscription, avec une erreur de lecture (*FIVM*) et sans faire le rapprochement avec les inscriptions électorales. Nous proposerions *[A].[Tre]bium A[edilem]* comme relecture.

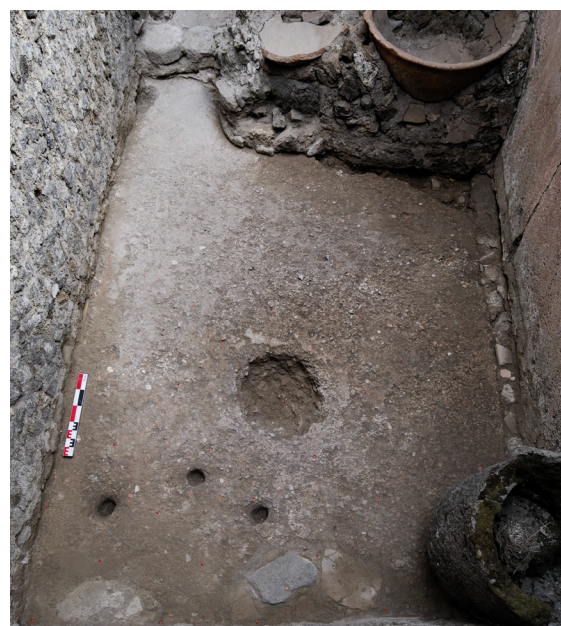
Fig. 7. Salle de pétrissage (120) de la boulangerie IX 3, 19-20. Le pétrin en pierre a été déplacé dans l'angle sud-ouest de la pièce (en bas, à dr.), mais subsiste au sol la fosse qui l'accueillait en fonctionnement; la nature des trois creusements situés en deçà de la fosse reste indéterminée. Au fond, contre la paroi orientale, podium dans lequel sont insérés deux jattes pour la levée de la pâte (vue de l'ouest; mosaïque de photos à partir de clichés S. Aho).

L'étude de la salle des meules a été repoussée à la prochaine campagne. En revanche, un pétrin, non mentionné par les descriptions du XIX^e s., a été observé dans la salle 120, avec d'autant plus d'intérêt que nous avons remis au jour la fosse grâce à laquelle il était originellement fiché dans le sol. Dans la même salle, se trouve, le long du mur est, un podium maçonné dans lequel sont serties de deux jattes en terre cuite. Ces récipients largement ouverts et peu profonds pourraient avoir servi à la levée de la pâte après son pétrissage. En revanche, le nettoyage – partiel en raison des conditions de sécurité – de la salle 119 n'a guère apporté de nouveaux éléments, tant la situation mise en évidence est chaotique, probablement en raison de l'effondrement – pendant l'éruption ou après – d'une partie du sol. Les deux murets observés confirment la première interprétation proposée par G. Fiorelli: comme ils devaient supporter la table de façonnage, c'est bien dans cette pièce que la pâte était transformée en miches.

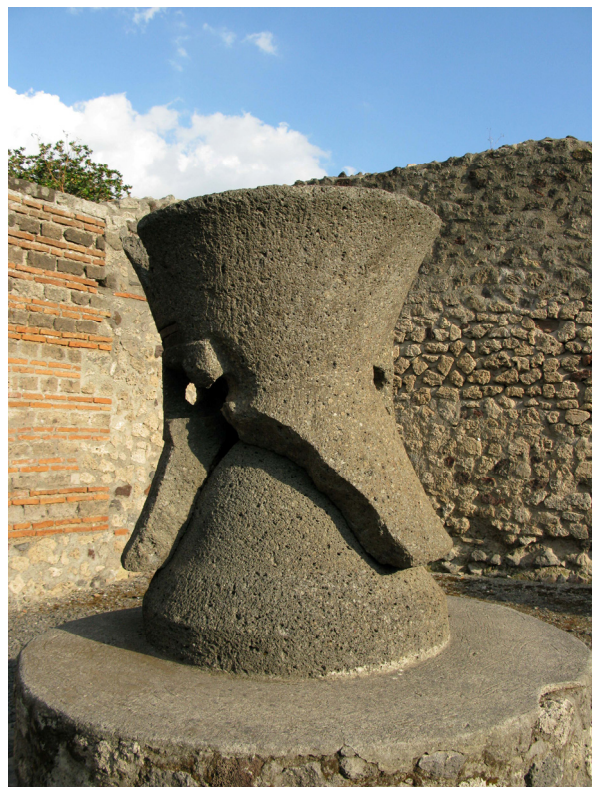
Fig. 8. Épaisseur importante de l'extrémité de la paroi de la face de mouture du *catillus* d'un des moulins de la *Casa del forno* (VI 3, 3.27-28; cliché S. Longepierre).

Nous avons recensé 20 moulins en position de fonctionnement, regroupés dans 13 des 36 boulangeries de la ville. Les autres espaces de production comprennent exclusivement des meules retrouvées de manière dispersée. Soulignons que la plupart des *catilli* de type «pompéien» retrouvés dans les boulangeries en position non fonctionnelle présente cependant un état d'usure très avancé témoignant de l'existence de meules en «fin de vie». En définitive, seuls les deux moulins de la *Casa del forno* (VI 3, 3.27-28) sont peu usés et ont vraisemblablement été acquis peu de temps avant l'éruption de 79 (fig. 8). La trémie des deux *catilli* constituant ces moulins n'a également pas été utilisée comme face de mouture. À l'inverse, dans cinq boulangeries (V 3, 8; V 4, 1-2; VII 2, 22; IX 5, 4; IX 12, 6), six *catilli* présentent des parois inférieures ou supérieures devenues extrêmement fines, conséquence de leur utilisation prolongée. Il nous faut considérer que leur «espérance de vie» au moment de l'éruption n'était que très courte. En effet, lorsque les parois d'un *catillus* deviennent, avec l'usure, trop fines, elles se fissurent, puis finissent par se briser. L'un des stigmates de cette usure est perceptible au niveau des trous d'emmanchement des *catilli*: une fois qu'ils sont devenus perforants, ils deviennent un point faible prompt à conduire à la rupture (fig. 9). D'autre part, il est fréquent d'observer, parmi les moulins en position de fonctionnement que c'est la face de mouture du *catillus* qui est en contact avec celle de la *meta*, alors que la trémie de ce même *catillus*

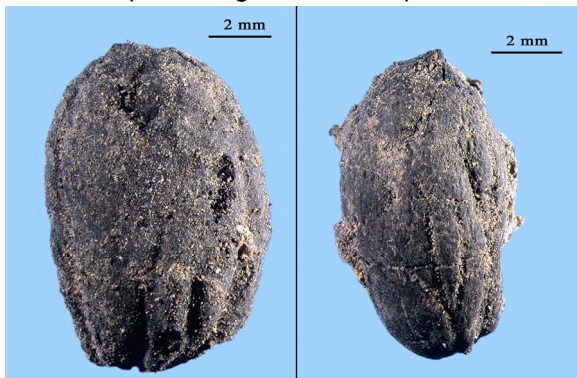
Fig. 10. Vues dorsales de deux spécimens carbonisés d'endocarpes (noyaux) d'olive (cliché M. Derreumaux).

La prédominance d'*Olea* est écrasante puisque 99,5% des restes identifiés se rattachent à cette espèce (2221 sur n=2232). Contrairement aux autres restes, les noyaux d'olives sont la plupart du temps fragmentés, dans une proportion de 1% d'individus entiers (n=26) pour 99% fragmentés (n=2195). La fragmentation est importante puisque les dimensions moyennes des spécimens oscillent entre 2 et 5 mm (fig. 10). Des expérimentations ont été effectuées afin de mesurer la résistance de différentes composantes à la carbonisation. Les résultats de ces travaux montrent que la fragmentation importante des noyaux ne résulte pas du passage au feu mais bien des traitements destinés à extraire l'huile des olives⁸.

La découverte de noyaux d'olives à proximité des fours suggère une utilisation des résidus de pressage des olives comme combustible pour alimenter les foyers des boulangeries. Le caractère occasionnel de cette pratique peut être rejeté, dans la mesure où quatre complexes au moins livrent de tels restes. La présence de micro-fragments dans les niveaux d'occupation et les recharges effectuées sur les sols de la boulangerie I 12, 1-2 est probablement liée au transport accidentel de résidus de

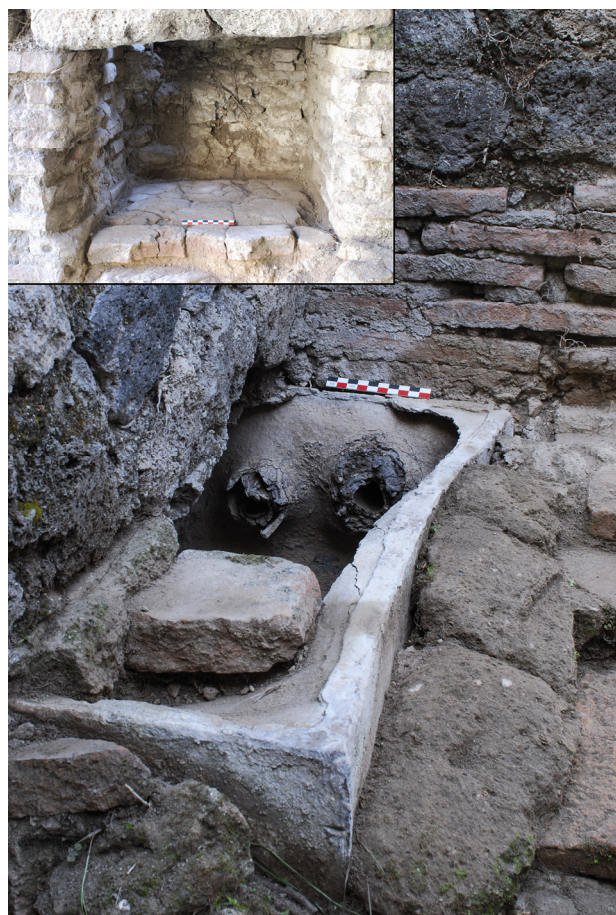
Fig. 13. Chauffe-eau en plomb inclus dans le four de la boulangerie VII 12, 11. La face supérieure ayant disparu, on voit les tuyaux de remplissage et de vidange dans la paroi. En encadré, chambre de chauffe du même aménagement, vu de l'autre côté (clichés N. Monteix).

2. Alimentation d'un caisson de plomb à fonction de chauffe-eau, alimenté par cette même conduite ou par une dérivation, généralement placé en hauteur, dans un angle du four, entre le mur diaphragme et le mur de la chambre de cuisson, une vanne permettant d'actionner les sorties d'eau (fig. 13). Dans deux cas seulement, les caissons sont encore visibles (I 12, 1-2 et VII 12, 11); dans les autres cas, à une exception près, leur présence peut être restituée en fonction du négatif observable dans la maçonnerie. Le caisson est généralement appuyé sur des piédroits latéraux en maçonnerie de briques ou sur des blocs de lave placés sur les côtés. Il se trouve à une hauteur comprise entre 25 et 36 cm par rapport à la surface de chauffe. Dans certains cas, une ouverture dans le mur diaphragme permettait un accès manuel pour un puisage dans le caisson.

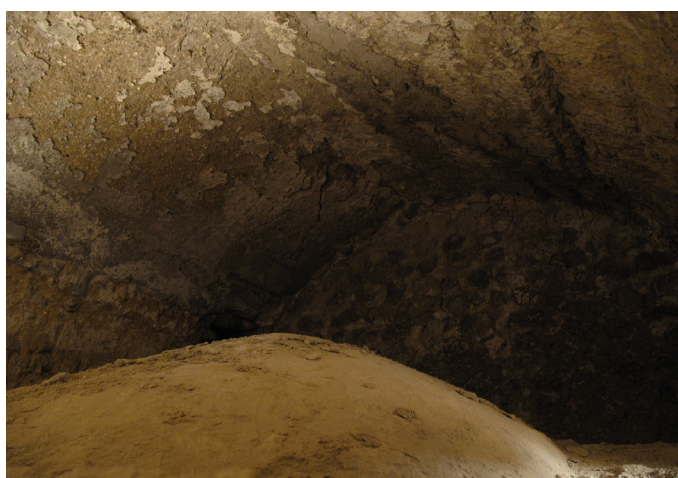
Fig. 15. Vue de l'intérieur de la coupole du four en VII 2, 3.6-7. Notez le premier rang de blocs en trachyte (cliché A. Coutelas).

Un four se compose en effet de plusieurs parties qui peuvent soit être maçonnées de concert, soit être érigées successivement, voire parfois pour certaines manquer. Un four à pain comporte toujours une chambre de cuisson, le plus souvent de plan globalement circulaire. Sa configuration consiste en une coupole maçonnée, généralement réalisée comme une voûte parementée avec des fragments de terres cuites architecturales, et débutant par un rang de blocs de lave dure locale. La sole est préparée avec des terres cuites architecturales, des briques *bipedales* essentiellement. La gueule du four correspond à l'ouverture aménagée dans cette chambre de cuisson. Elle est incluse dans la «façade du four». Cette dernière correspond en fait à l'une des faces du caisson de la voûte, c'est-à-dire à son coffrage. Il permet de protéger la coupole dont le sommet, pourtant, dépasse fréquemment. On note très

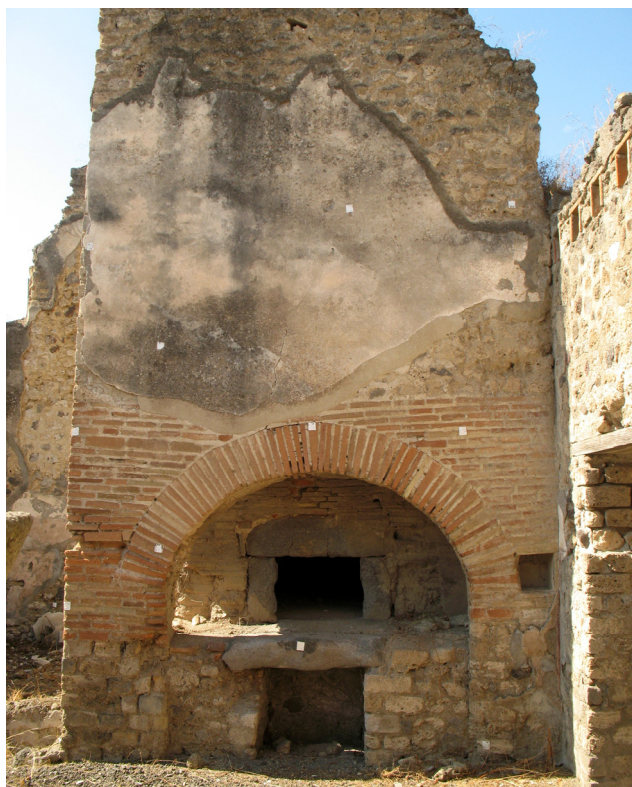
Fig. 16. Vue générale du four en V 4, 01-02. En avant de la gueule du four et de l'autel se trouve le mur diaphragme, avec son arc caractéristique. Notez les changements d'appareil entre les zones inférieure et supérieure de la paroi (cliché A. Coutelas).

Devant ce caisson se trouve l'autel. Il consiste en un podium maçonné, sur lequel se trouve le plan de travail et éventuellement un passe-pain, fenêtre permettant d'amener les miches du fournil au le four, ainsi qu'un emplacement pour un chauffe-eau. En avant de cet autel peut se trouver un «mur diaphragme» (fig. 16). Sa construction, souvent réalisée avant que l'autel ne soit terminé, permet de mieux gérer l'évacuation de la chaleur et de la fumée. De nouveaux murs latéraux sont maçonnés avec le mur diaphragme, créant une sorte de caisson extérieur. Celui-ci supporte parfois une voûte, montée sur un cintre en bois, ce qui crée une chambre intermédiaire avant l'extérieur. Ce caisson extérieur paraît toujours avoir un sommet plan. Quelques vestiges d'accès ont été reconnus, ce qui permet de supposer une utilisation du toit du four comme lieu de travail ou de stockage.
