Pompéi, recherches sur les boulangeries de l'Italie romaine

Nicolas Monteix

Nicolas Monteix. Pompéi, recherches sur les boulangeries de l'Italie romaine. *Fasti On Line Documents & Research (FOLD&R)*, 2009, 168. <halshs-02284758>

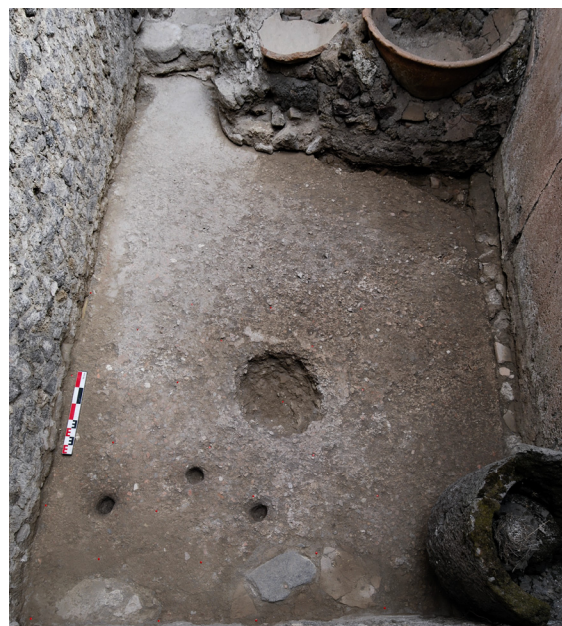
Fig. 7. Salle de pétrissage (120) de la boulangerie IX 3, 19-20. Le pétrin en pierre a été déplacé dans l'angle sud-ouest de la pièce (en bas, à dr.), mais subsiste au sol la fosse qui l'accueillait en fonctionnement; la nature des trois creusements situés en deçà de la fosse reste indéterminée. Au fond, contre la paroi orientale, podium dans lequel sont insérés deux jattes pour la levée de la pâte (vue de l'ouest; mosaïque de photos à partir de clichés S. Aho).

L'étude de la salle des meules a été repoussée à la prochaine campagne. En revanche, un pétrin, non mentionné par les descriptions du XIX^e s., a été observé dans la salle 120, avec d'autant plus d'intérêt que nous avons remis au jour la fosse grâce à laquelle il était originellement fiché dans le sol. Dans la même salle, se trouve, le long du mur est, un podium maçonné dans lequel sont serties de deux jattes en terre cuite. Ces récipients largement ouverts et peu profonds pourraient avoir servi à la levée de la pâte après son pétrissage. En revanche, le nettoyage – partiel en raison des conditions de sécurité – de la salle 119 n'a guère apporté de nouveaux éléments, tant la situation mise en évidence est chaotique, probablement en raison de l'effondrement – pendant l'éruption ou après – d'une partie du sol. Les deux murets observés confirment la première interprétation proposée par G. Fiorelli: comme ils devaient supporter la table de façonnage, c'est bien dans cette pièce que la pâte était transformée en miches.

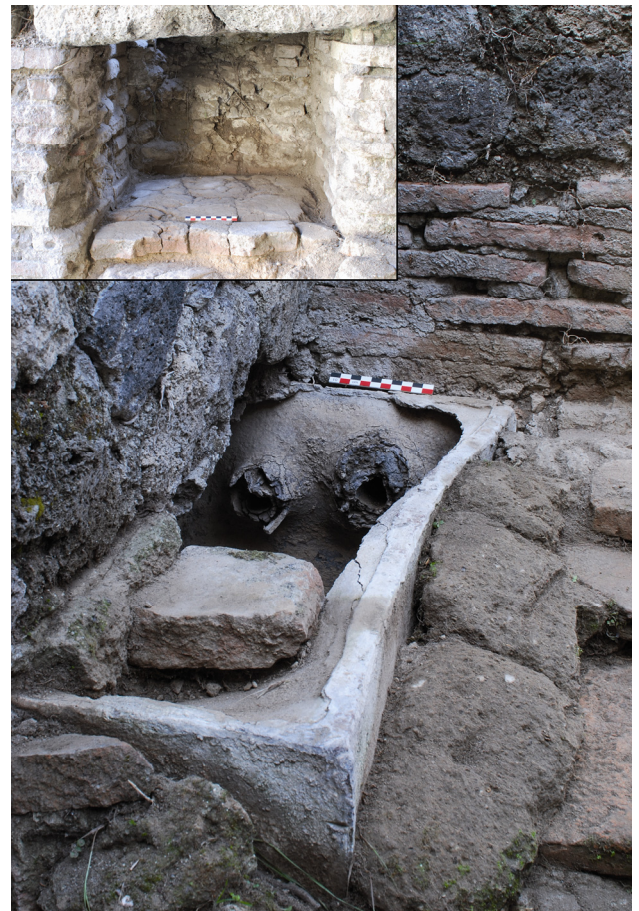
Fig. 13. Chauffe-eau en plomb inclus dans le four de la boulangerie VII 12, 11. La face supérieure ayant disparu, on voit les tuyaux de remplissage et de vidange dans la paroi. En encadré, chambre de chauffe du même aménagement, vu de l'autre côté (clichés N. Monteix).

2. Alimentation d'un caisson de plomb à fonction de chauffe-eau, alimenté par cette même conduite ou par une dérivation, généralement placé en hauteur, dans un angle du four, entre le mur diaphragme et le mur de la chambre de cuisson, une vanne permettant d'actionner les sorties d'eau (fig. 13). Dans deux cas seulement, les caissons sont encore visibles (I 12, 1-2 et VII 12, 11); dans les autres cas, à une exception près, leur présence peut être restituée en fonction du négatif observable dans la maçonnerie. Le caisson est généralement appuyé sur des piédroits latéraux en maçonnerie de briques ou sur des blocs de lave placés sur les côtés. Il se trouve à une hauteur comprise entre 25 et 36 cm par rapport à la surface de chauffe. Dans certains cas, une ouverture dans le mur diaphragme permettait un accès manuel pour un puisage dans le caisson.

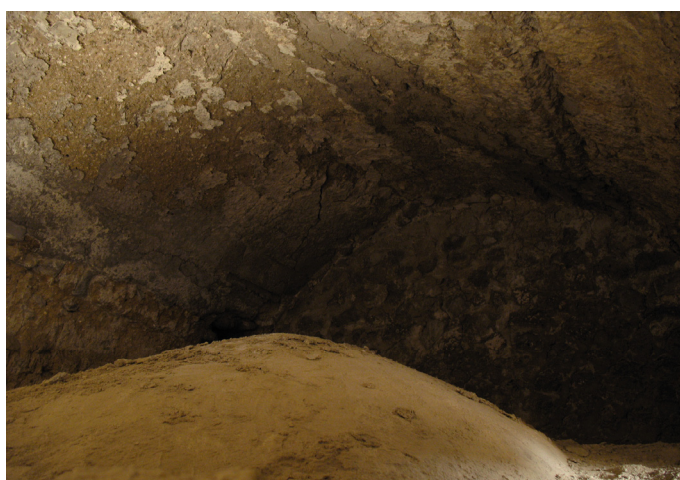
Fig. 15. Vue de l'intérieur de la coupole du four en VII 2, 3.6-7. Notez le premier rang de blocs en trachyte (cliché A. Coutelas).
