LE SITE DE L'ABBAYE DE MARMOUTIER (TOURS, INDRE-ET-LOIRE)

Rapport 2019

Sous la direction d'Élisabeth Lorans et Thomas Creissen

Volume 2 : figures

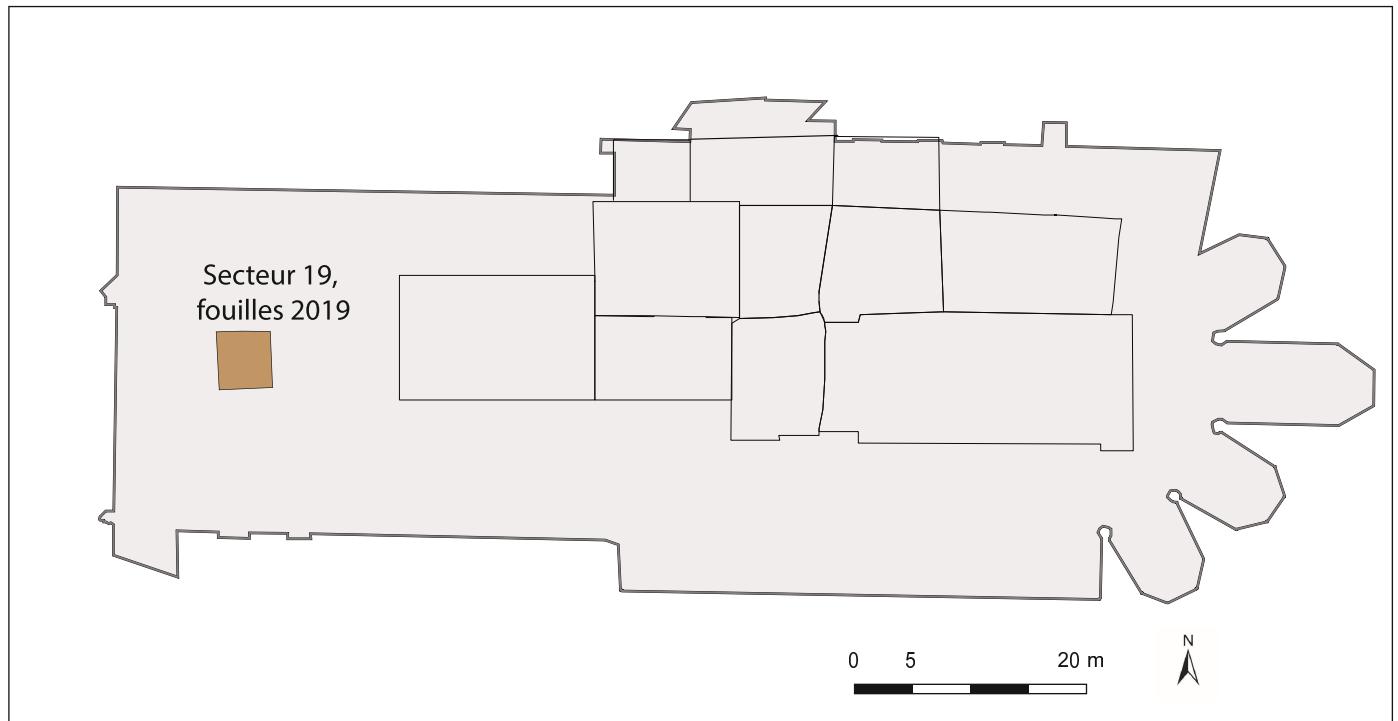
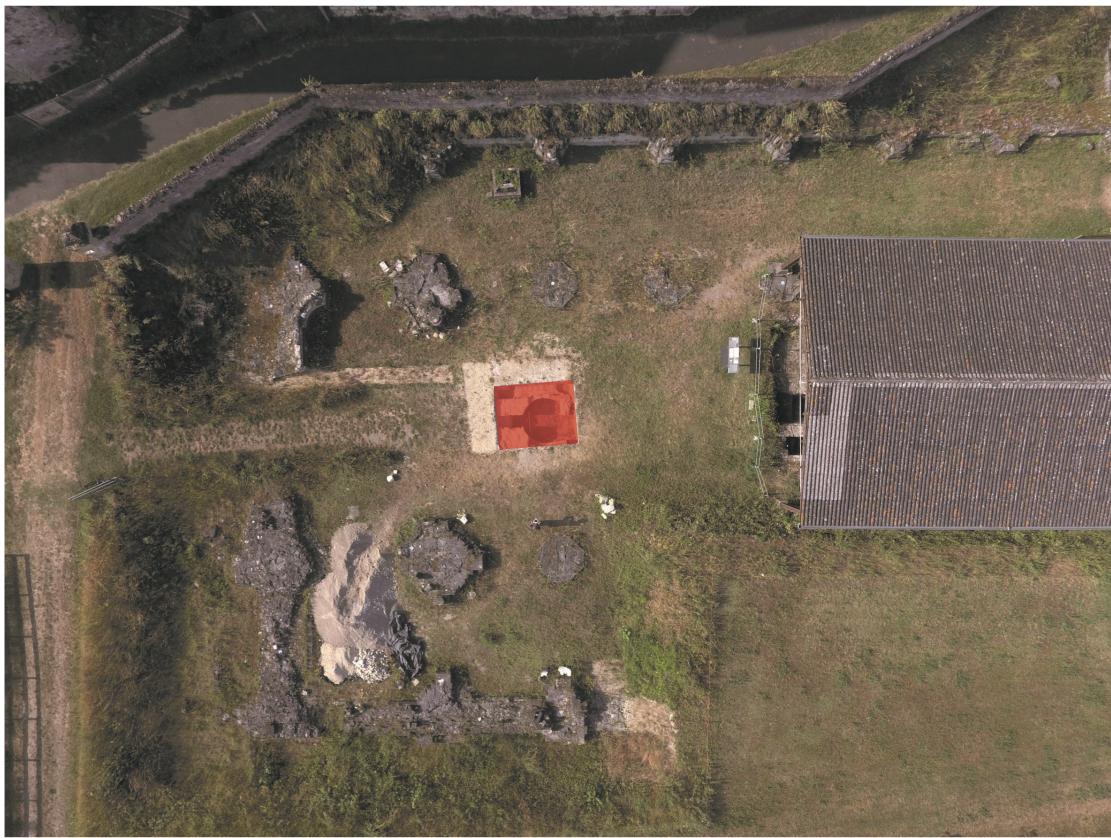
Implantation du sondage ouvert en 2019.

Fig. 3 : Implantation du sondage ouvert en 2019.

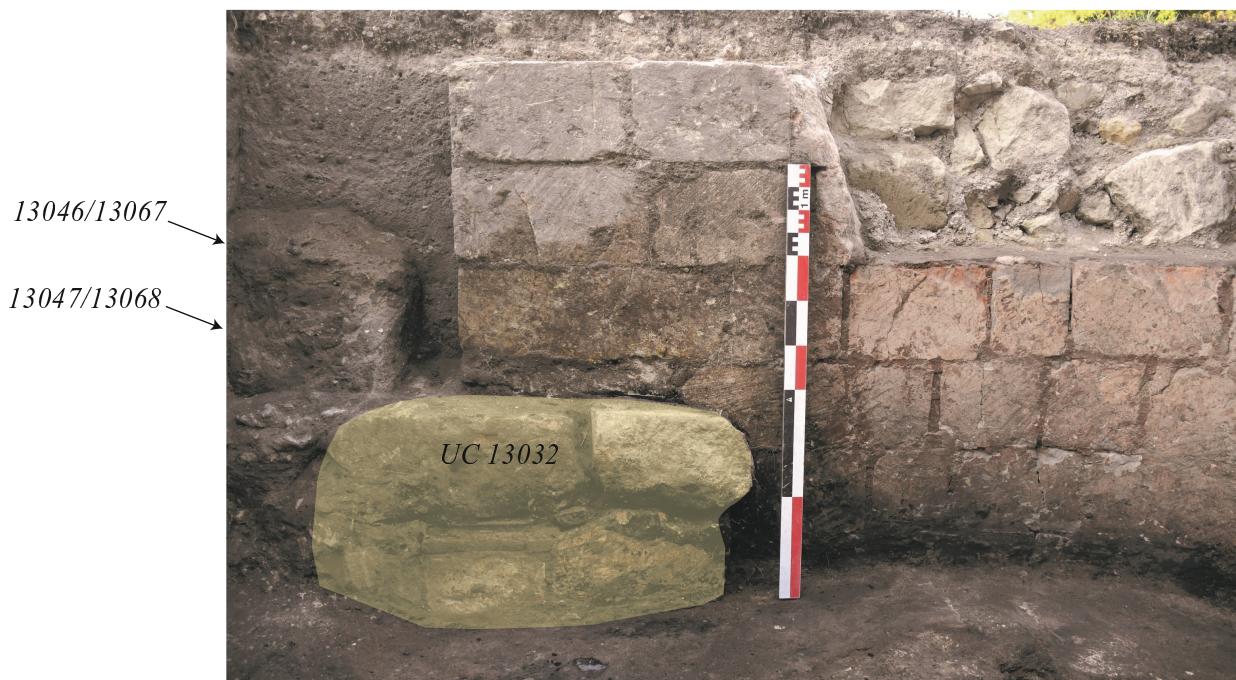
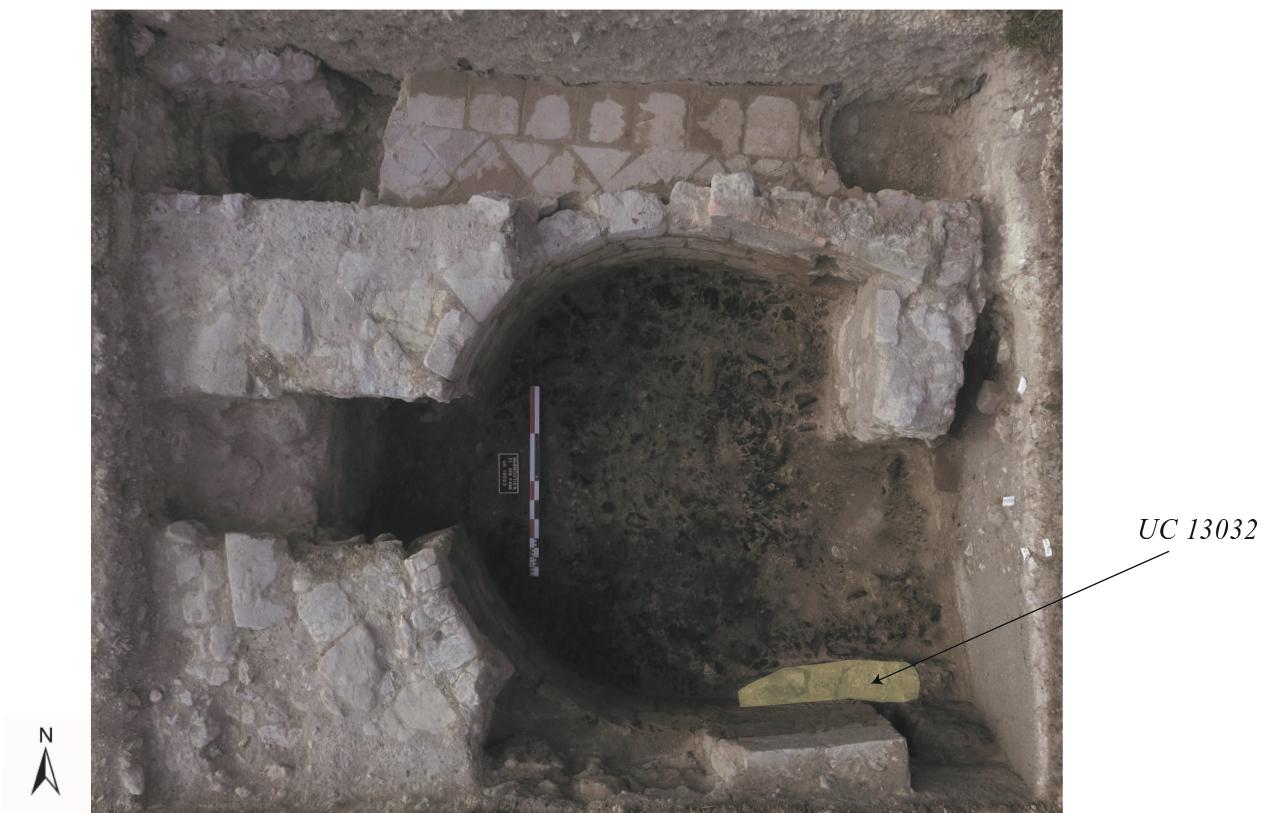
Les vestiges préromans : une possible sépulture, des remblais, un sol et sa préparation.

Fig. 5 : Les vestiges préromans : une possible sépulture, des remblais, un sol et sa préparation.

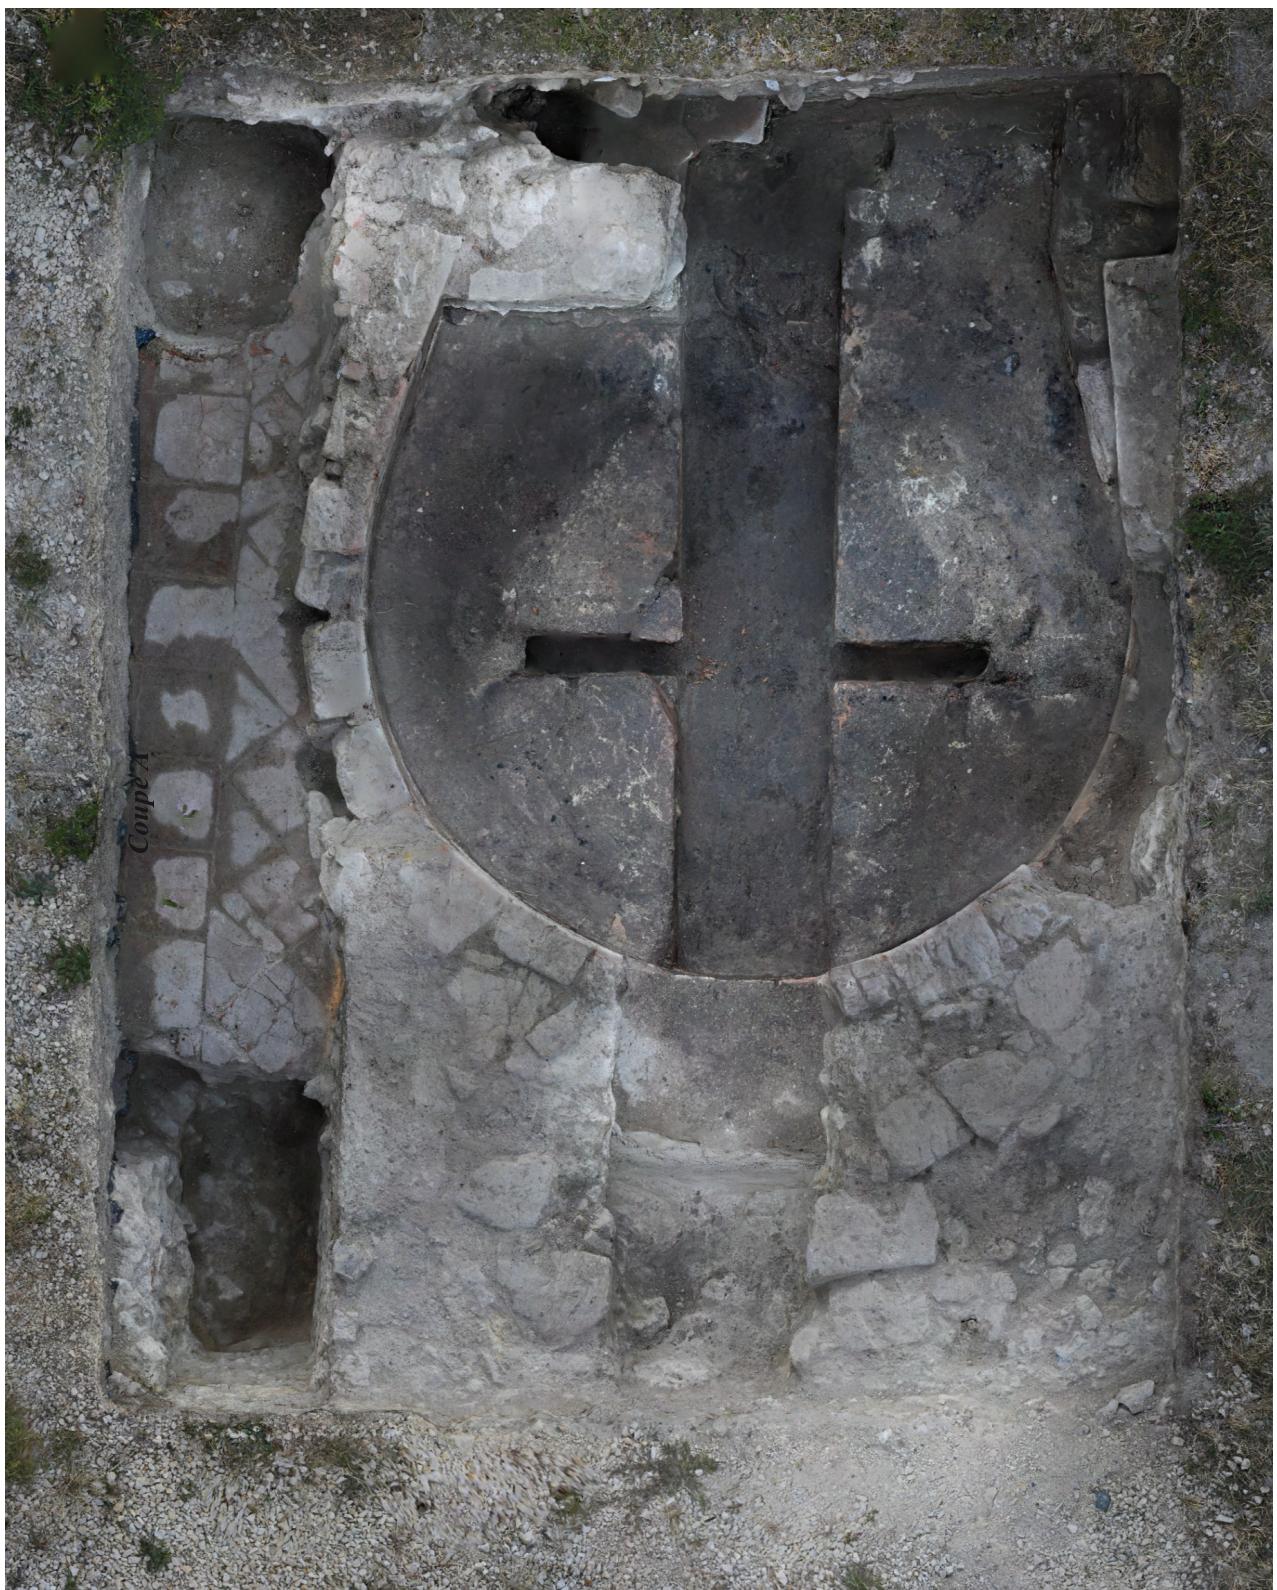
Vue zénithale du four à cloches (F.445).

Fig. 6 : Vue zénithale du four à cloches (F.445).

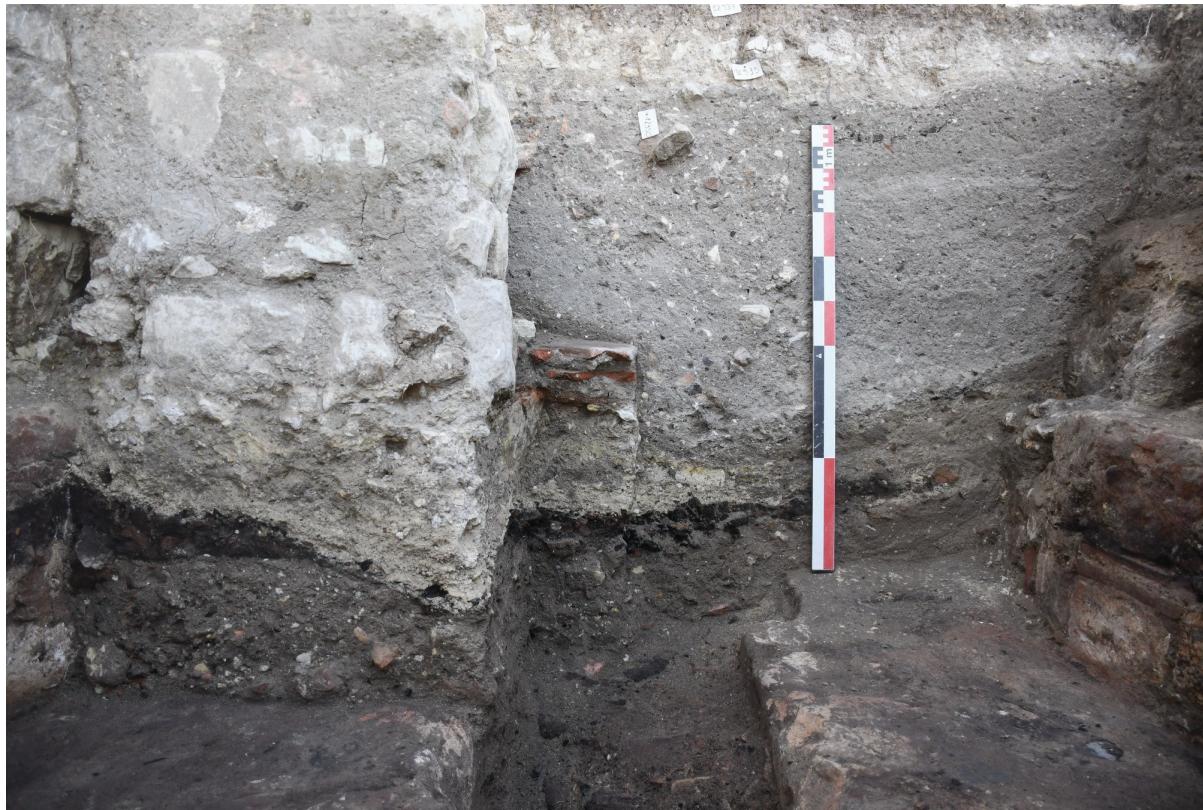
Coupe paroi Est, relevé et photographie.

Fig. 8 : Coupe paroi Est, relevé et photographie.

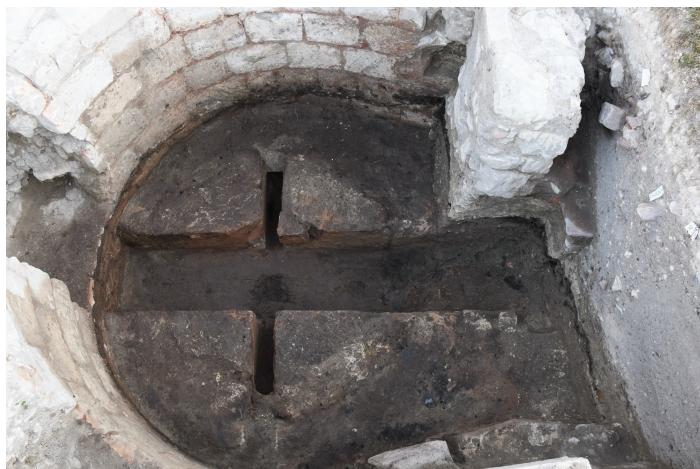
Fig. 10

Vue générale depuis le sud

Différentes vues du four à cloches.

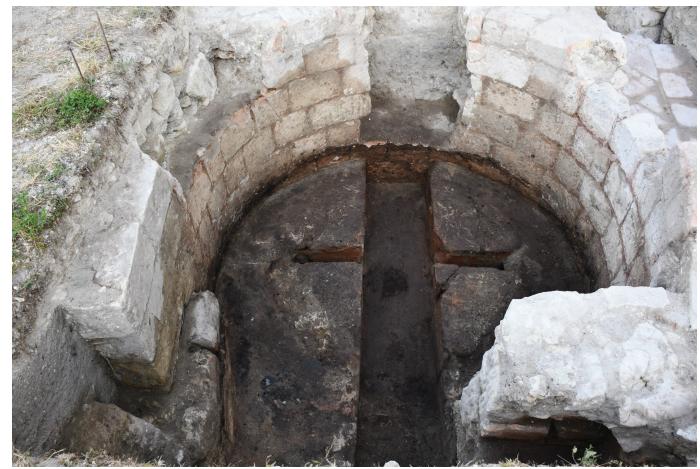
Vue générale depuis l'est

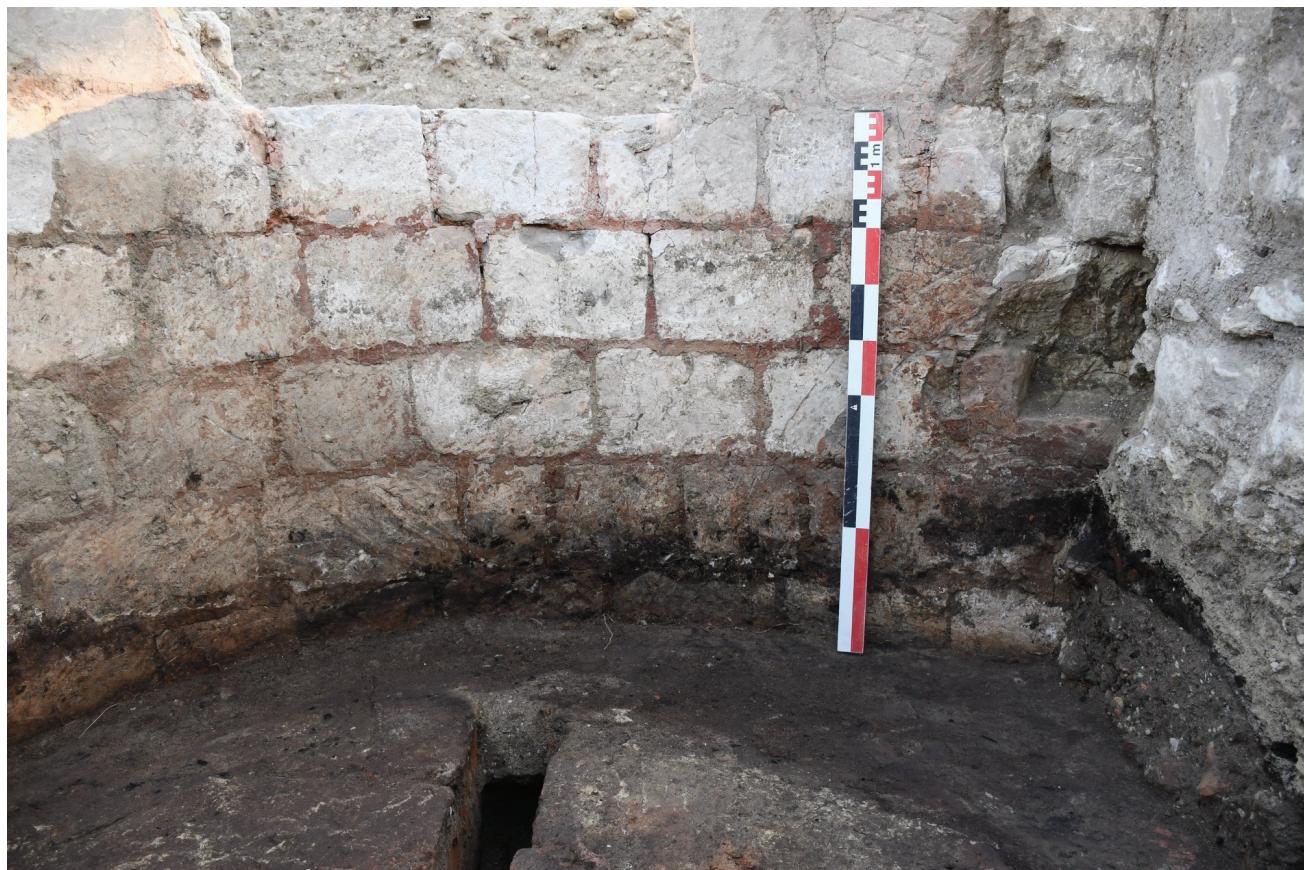
Vue de détail du parement nord

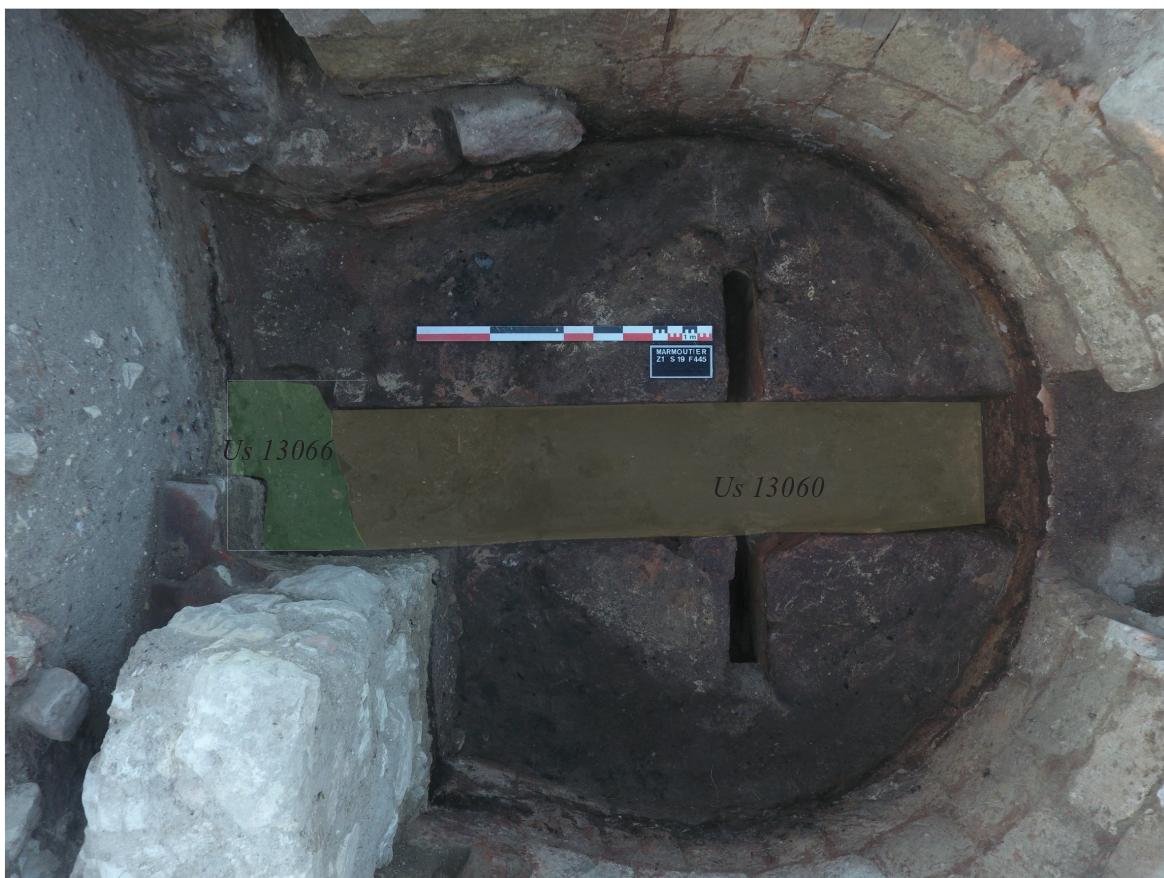
Fig. 11

Vue zénithale montrant la sole, la conduite centrale et les sols associés

Déferrons niveaux de sol associés au four à cloches F.445.

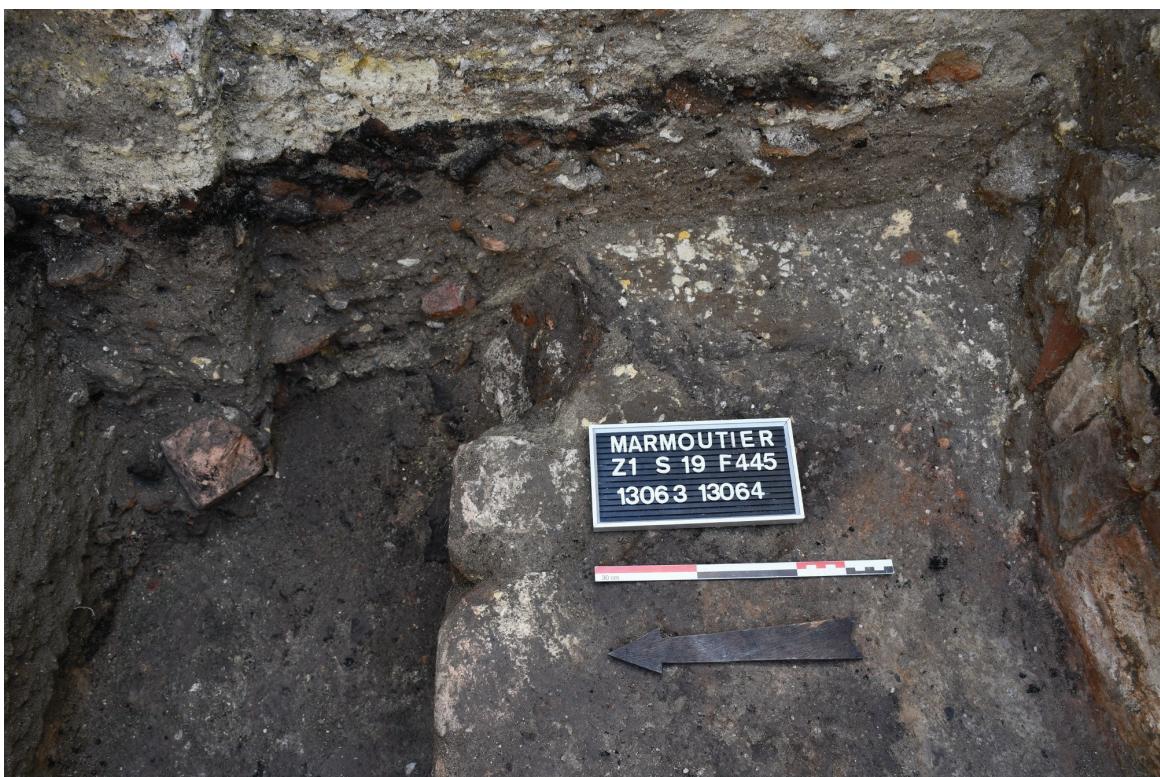
Vue de détail de la partie orientale : interruption de la sole et du couloir central, niveau de piétinement US 13063

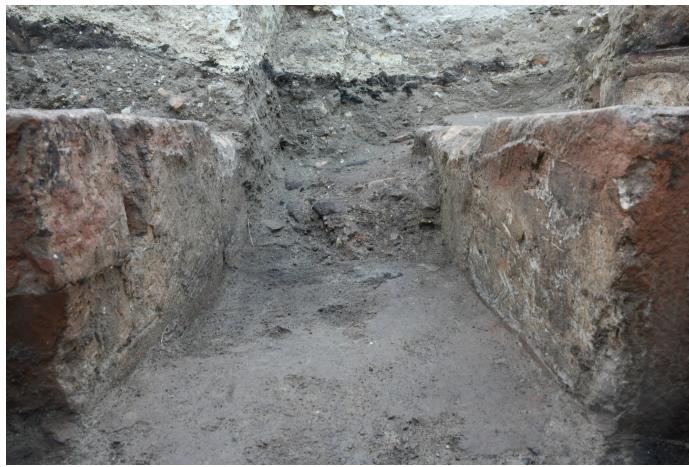
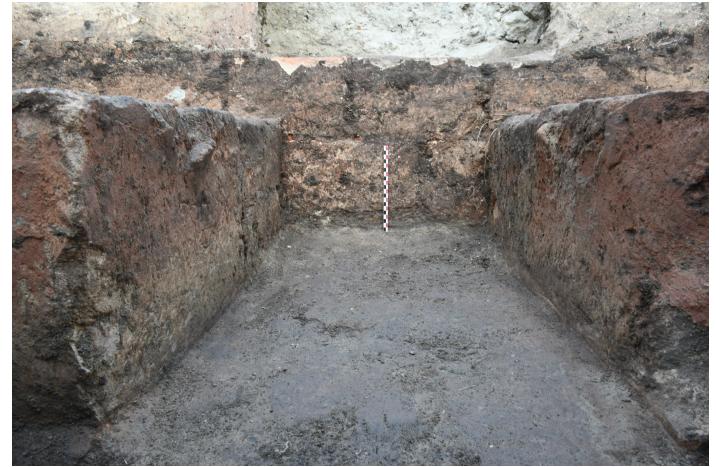
Fig. 12

Intérieur de la conduite centrale depuis l'ouest et l'est

Le four à cloches F.445, détail de la sole et de ses aménagements.

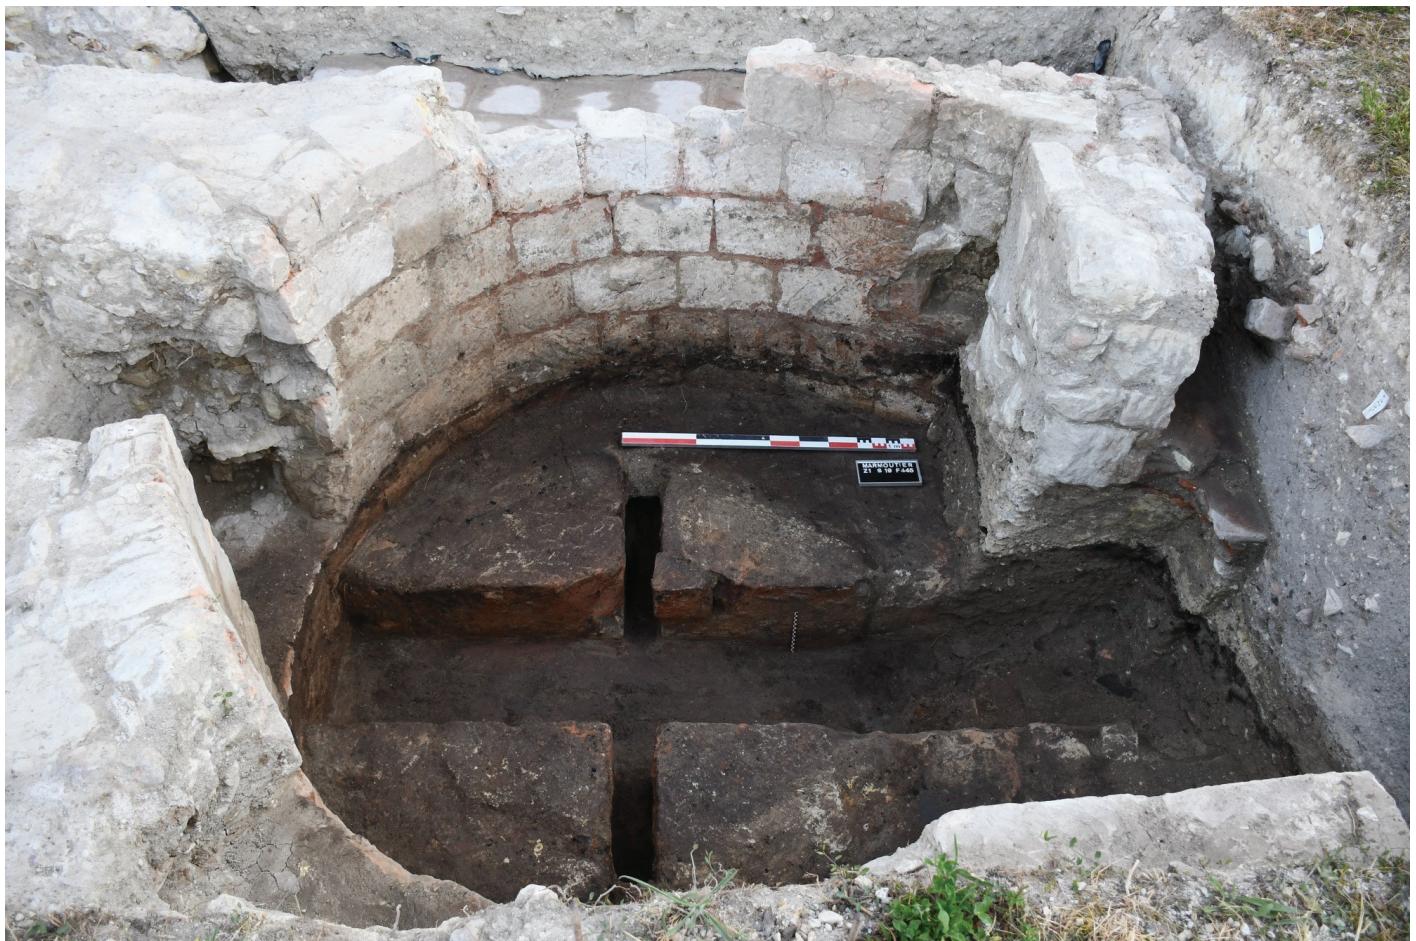
Vue générale de la conduite centrale aménagée au centre de la sole

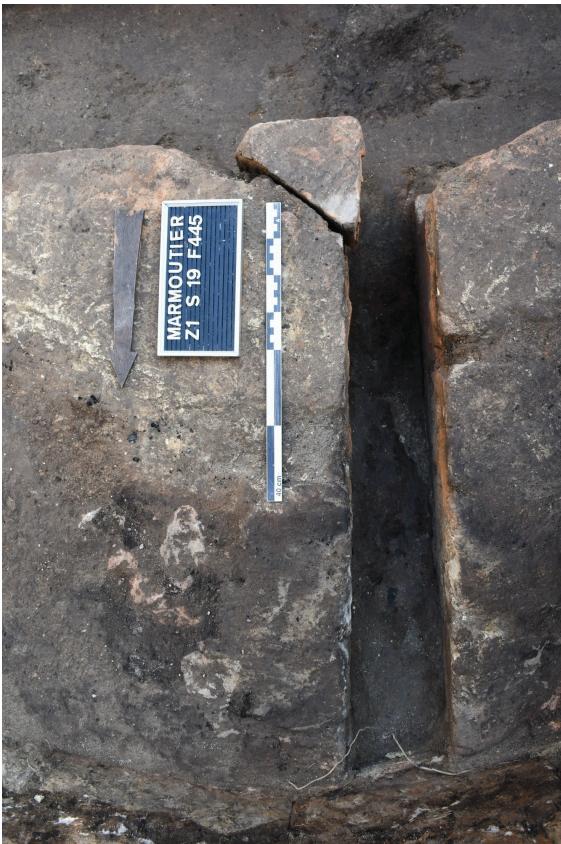
Fig. 13

Event, côté nord

Aménagements de la sole du four à cloche : les événements latéraux.

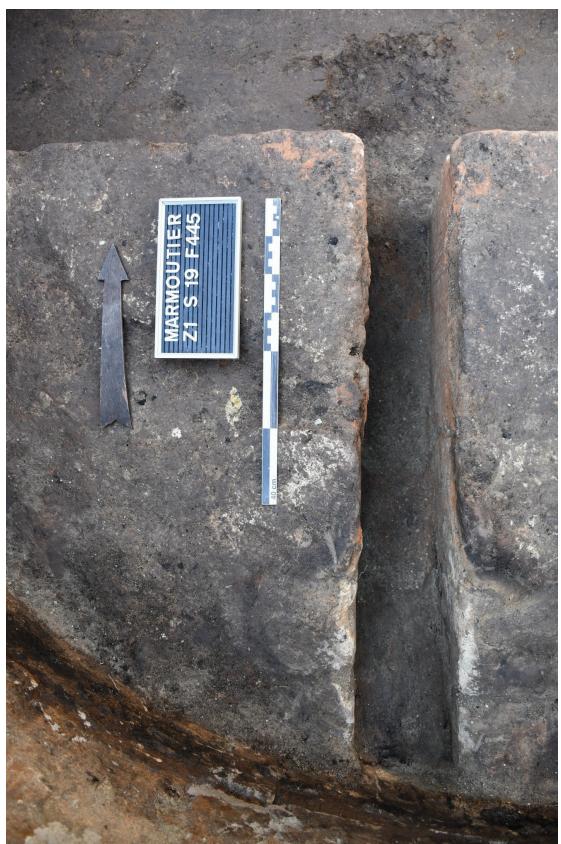
Event méridional en cours de fouille (comblement U3 13057)

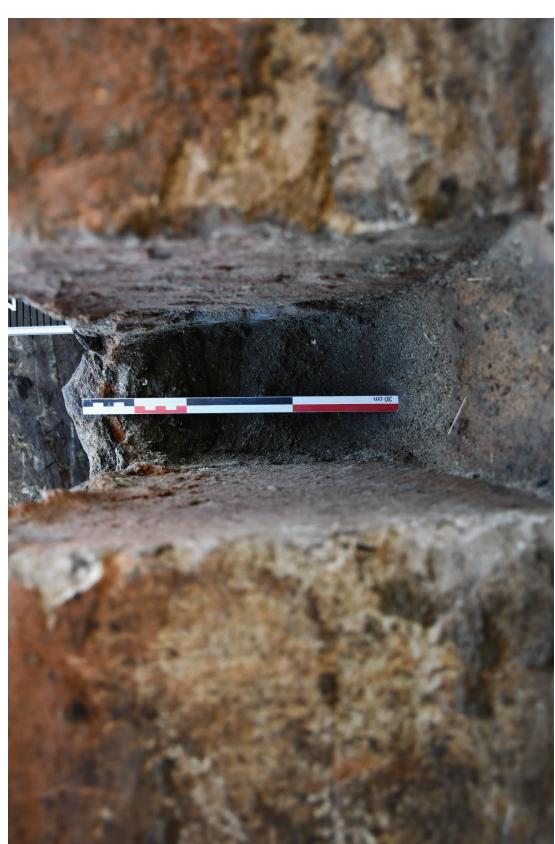
Event septentrional intégralement fouillé

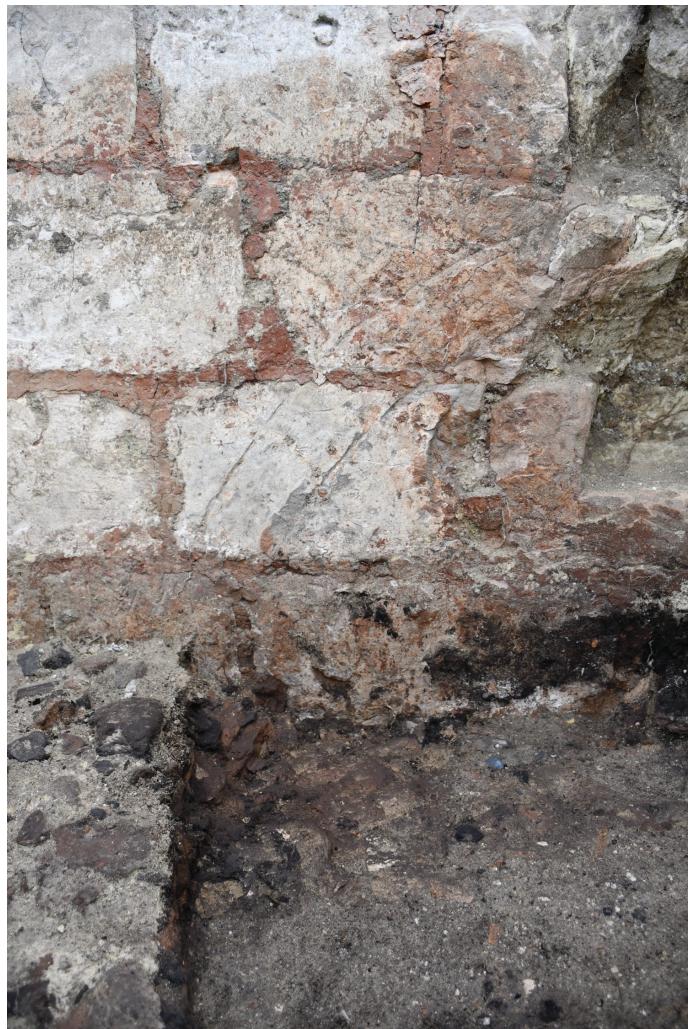
Fig. 14

Griffures en arc de cercle observables sur le parement nord du four

Le four à cloches F.445, aménagements remarquables.

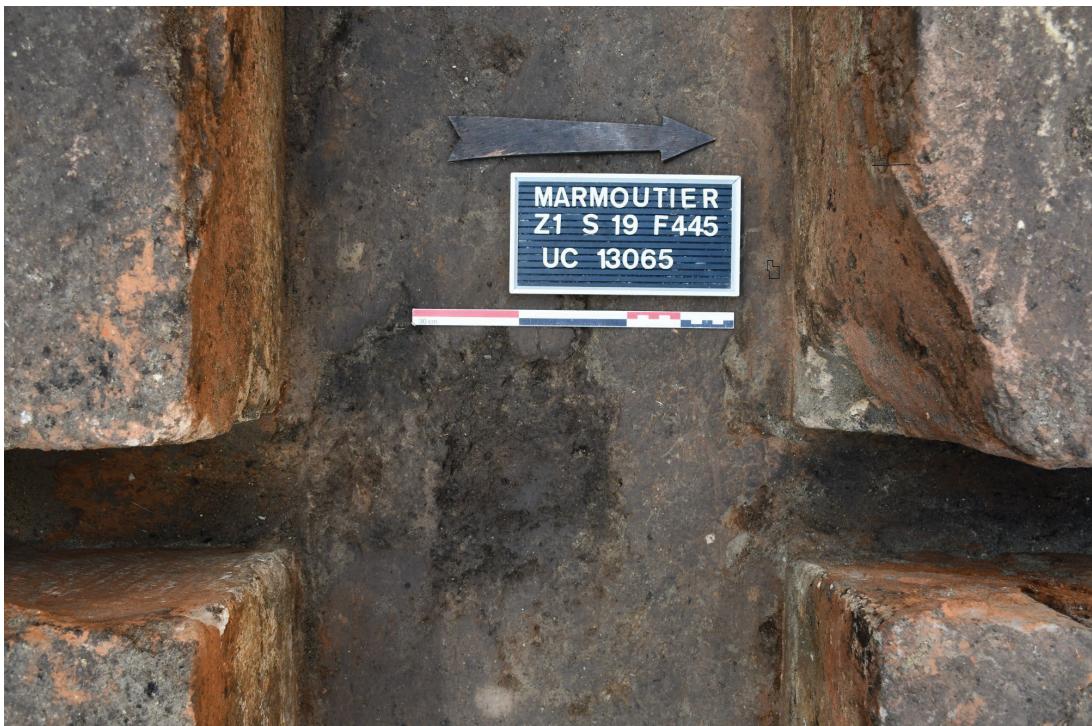
Dépression UC 13065 au fond de la conduite centrale

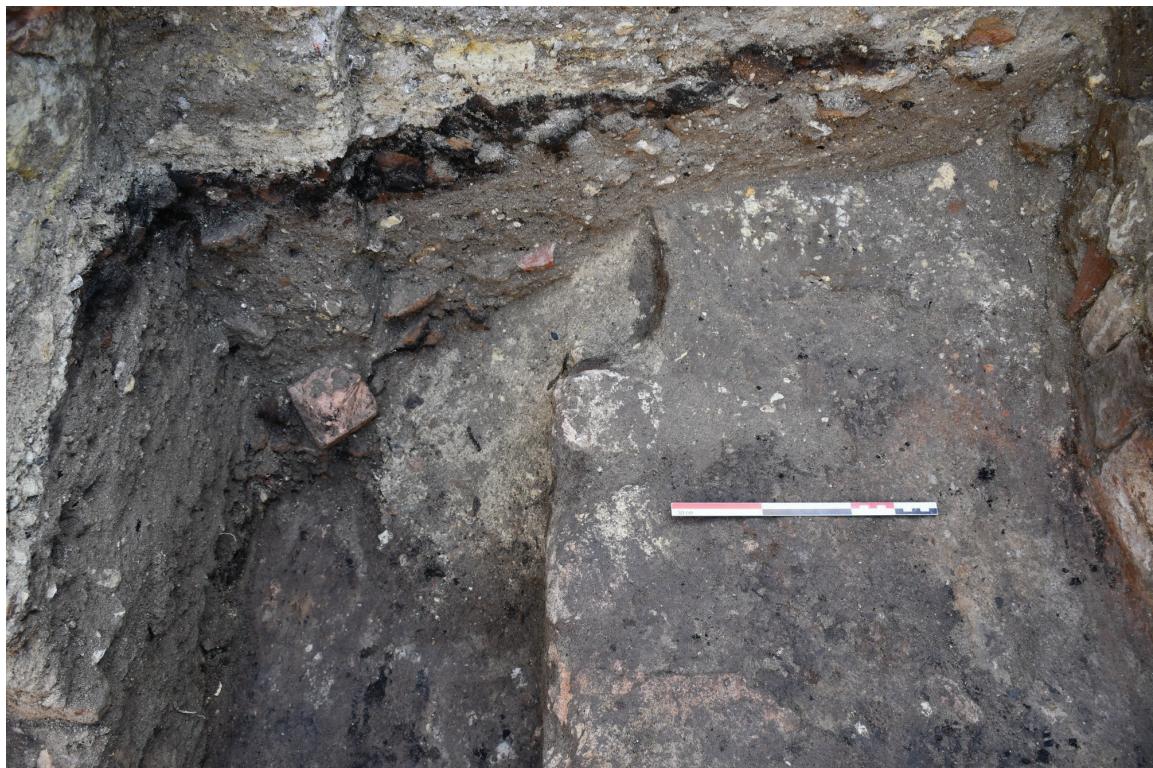
Fig. 15

Le comblement US 13062 en partie Est de la dépression centrale

Le four à cloches F.445, remblais et sols dans la partie orientale.

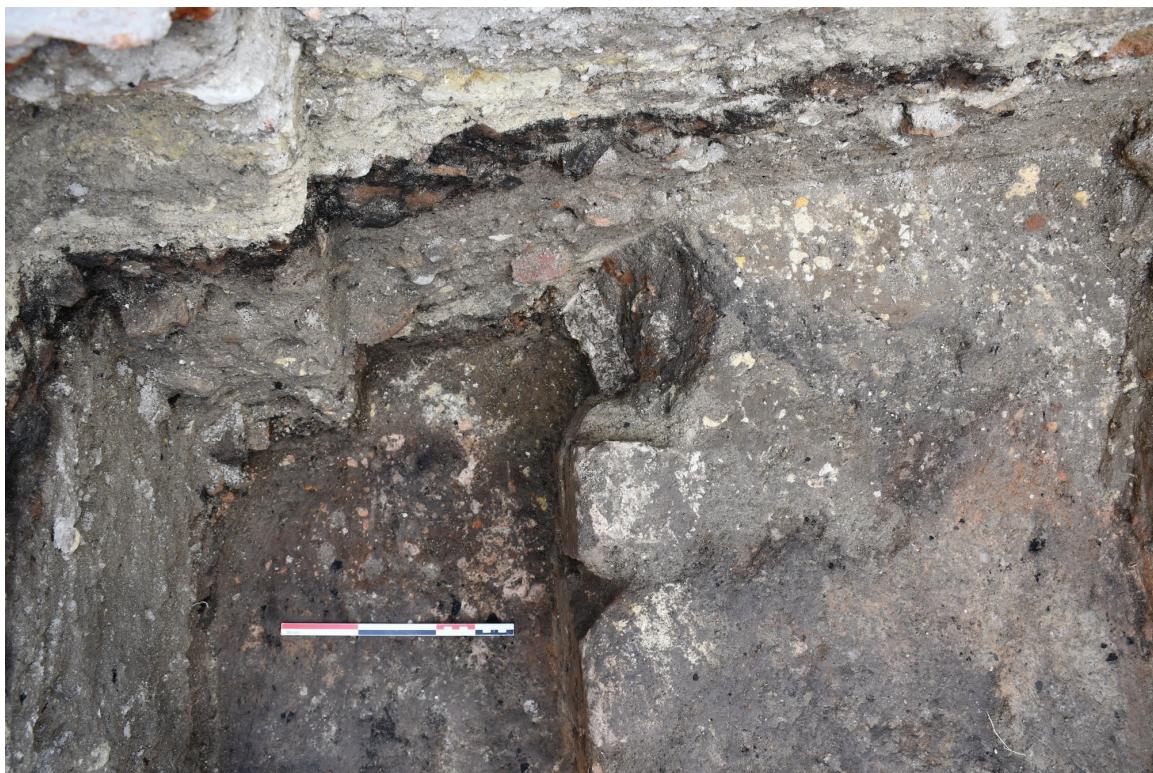
Le sol US 13066 en partie Est de la dépression centrale

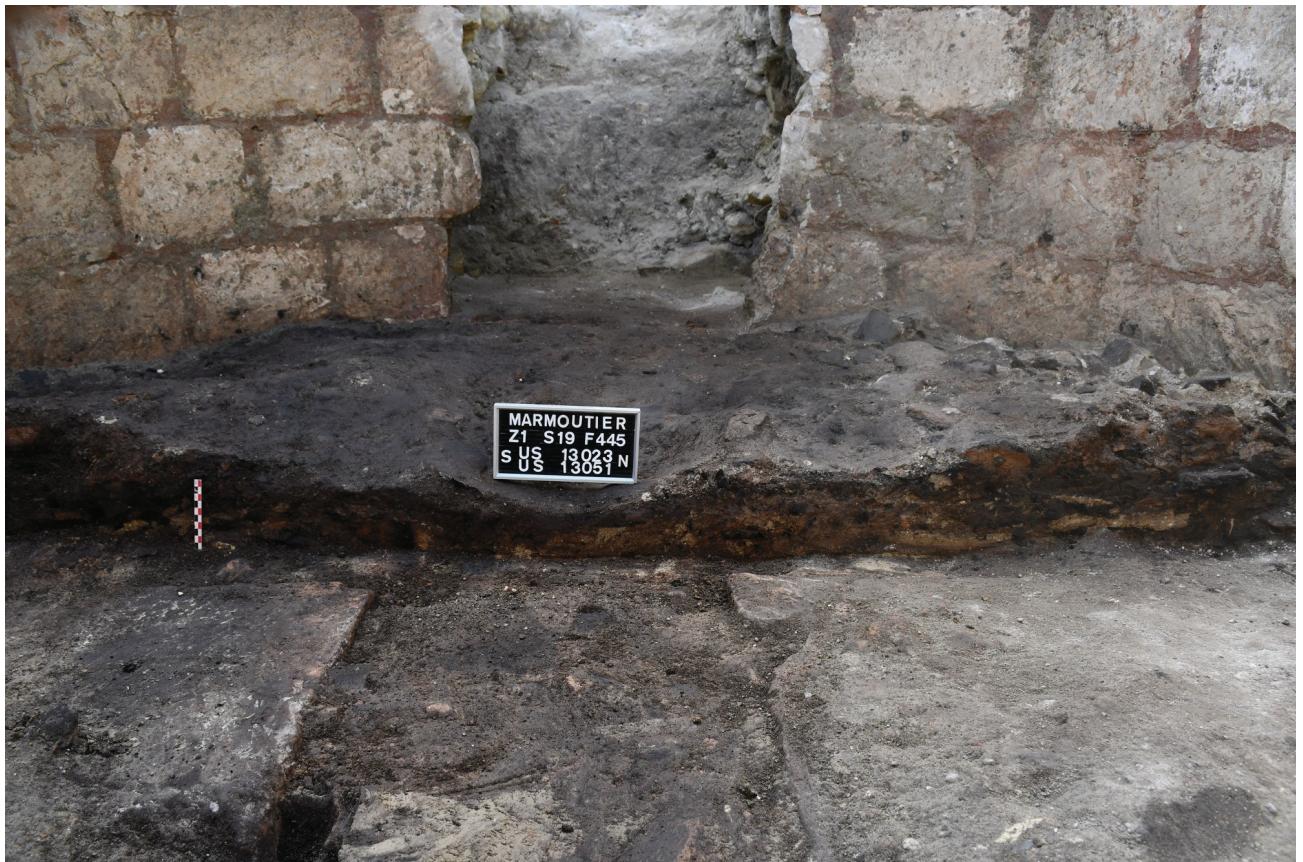
Fig. 16

Les US 13051 & 13023 dans la partie Ouest du four à cloches

Le four à cloches F.445, différents niveaux de comblement.

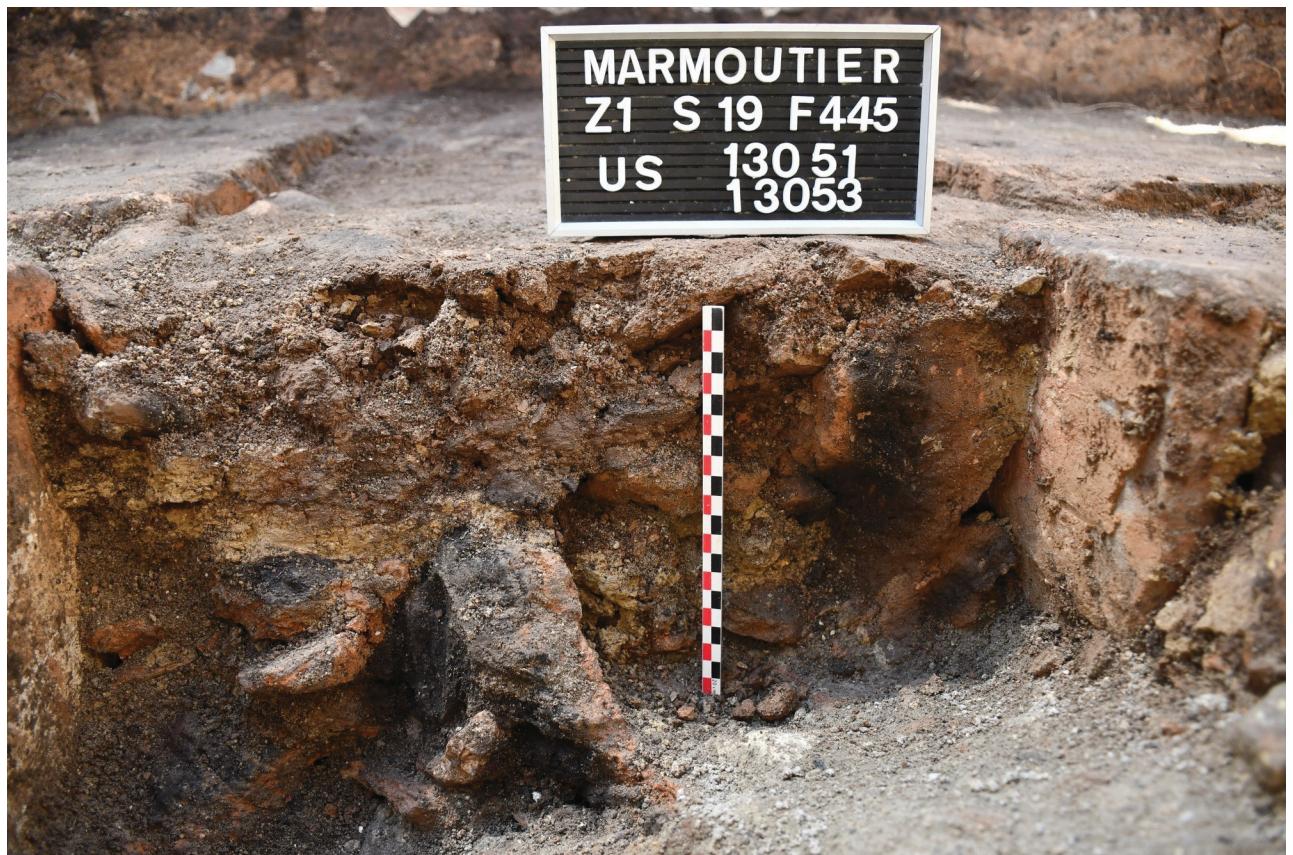
Détail du comblement de la conduite centrale (lire 13054 au lieu de 13053)

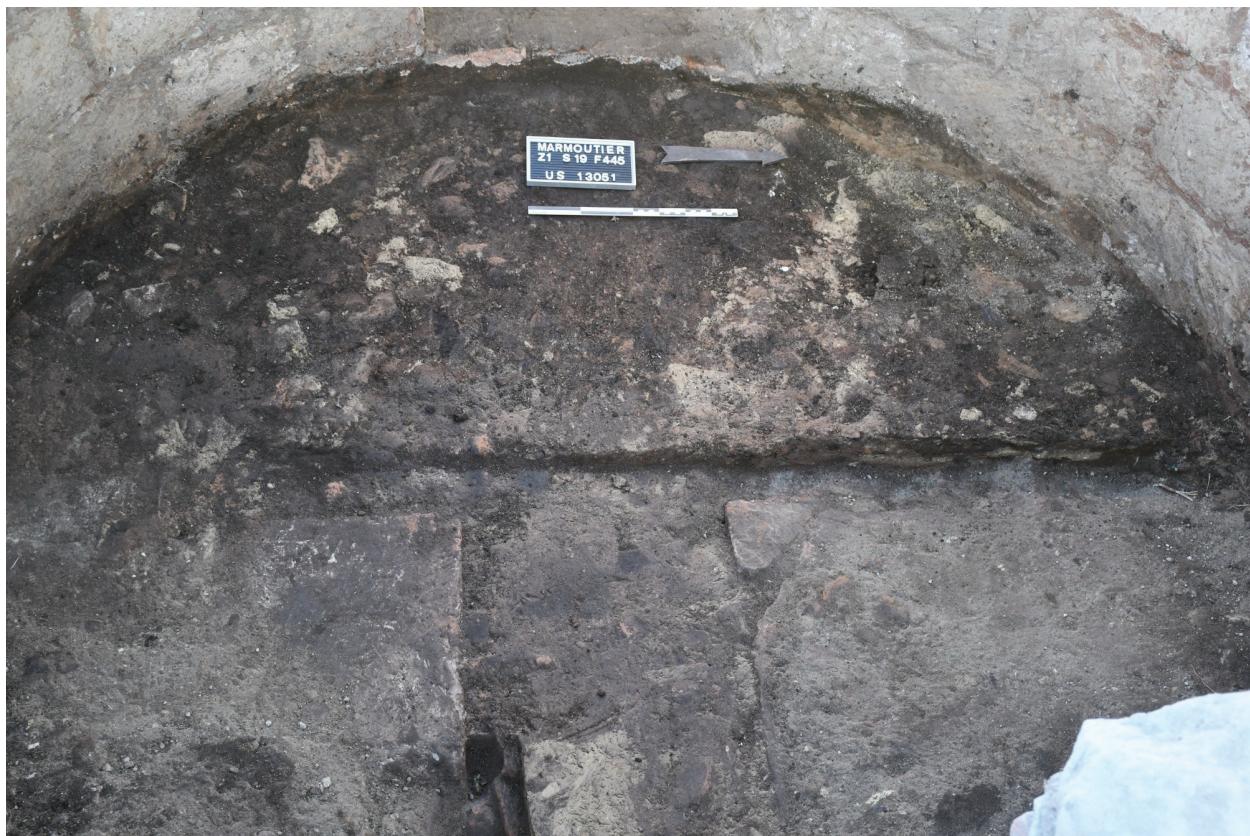
Fig. 17

Le comblement US 13051 en cours de fouille

Le four à cloches F.445, fouille en cours des niveaux de comblement.

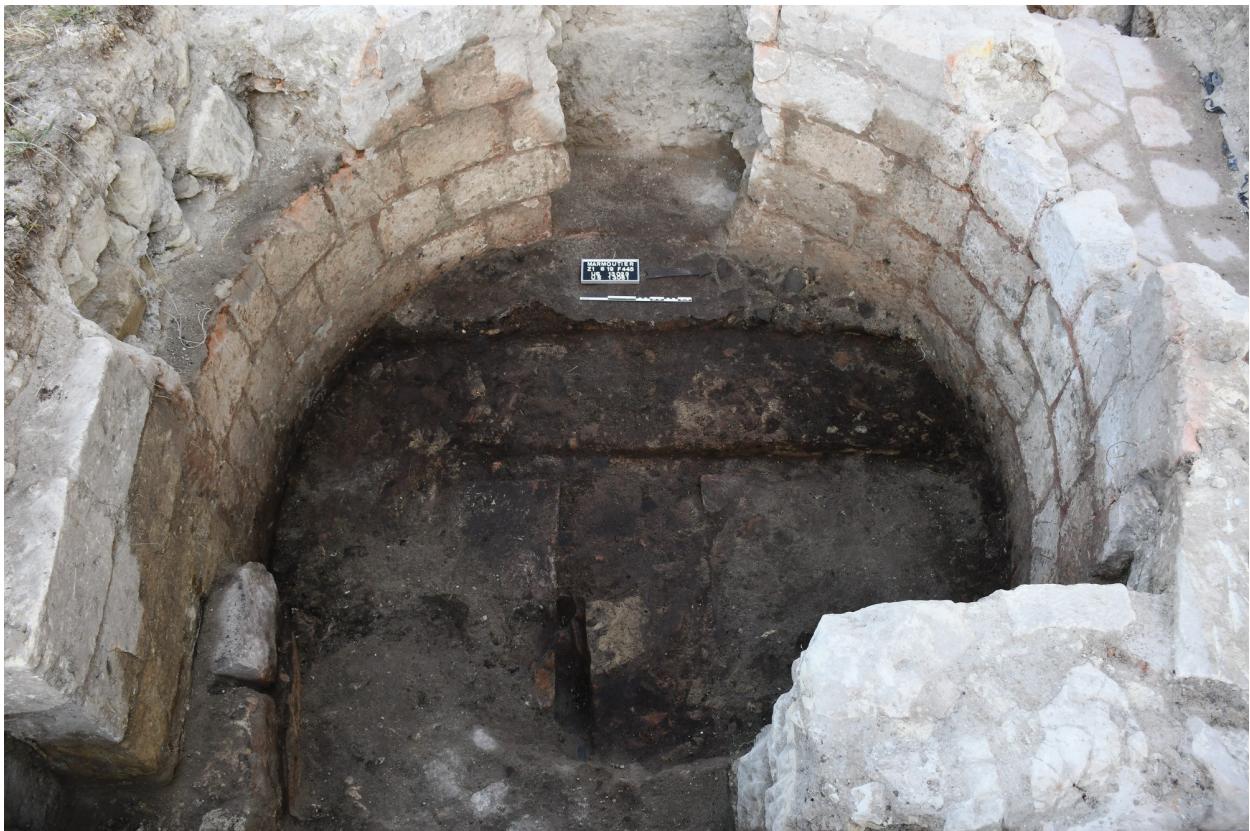
Fouille par carrés de l'US 13023
