LE SITE DE L'ABBAYE DE MARMOUTIER (TOURS, INDRE-ET-LOIRE)

Rapport 2019

Sous la direction d'Élisabeth Lorans et Thomas Creissen

Volume 2 : figures

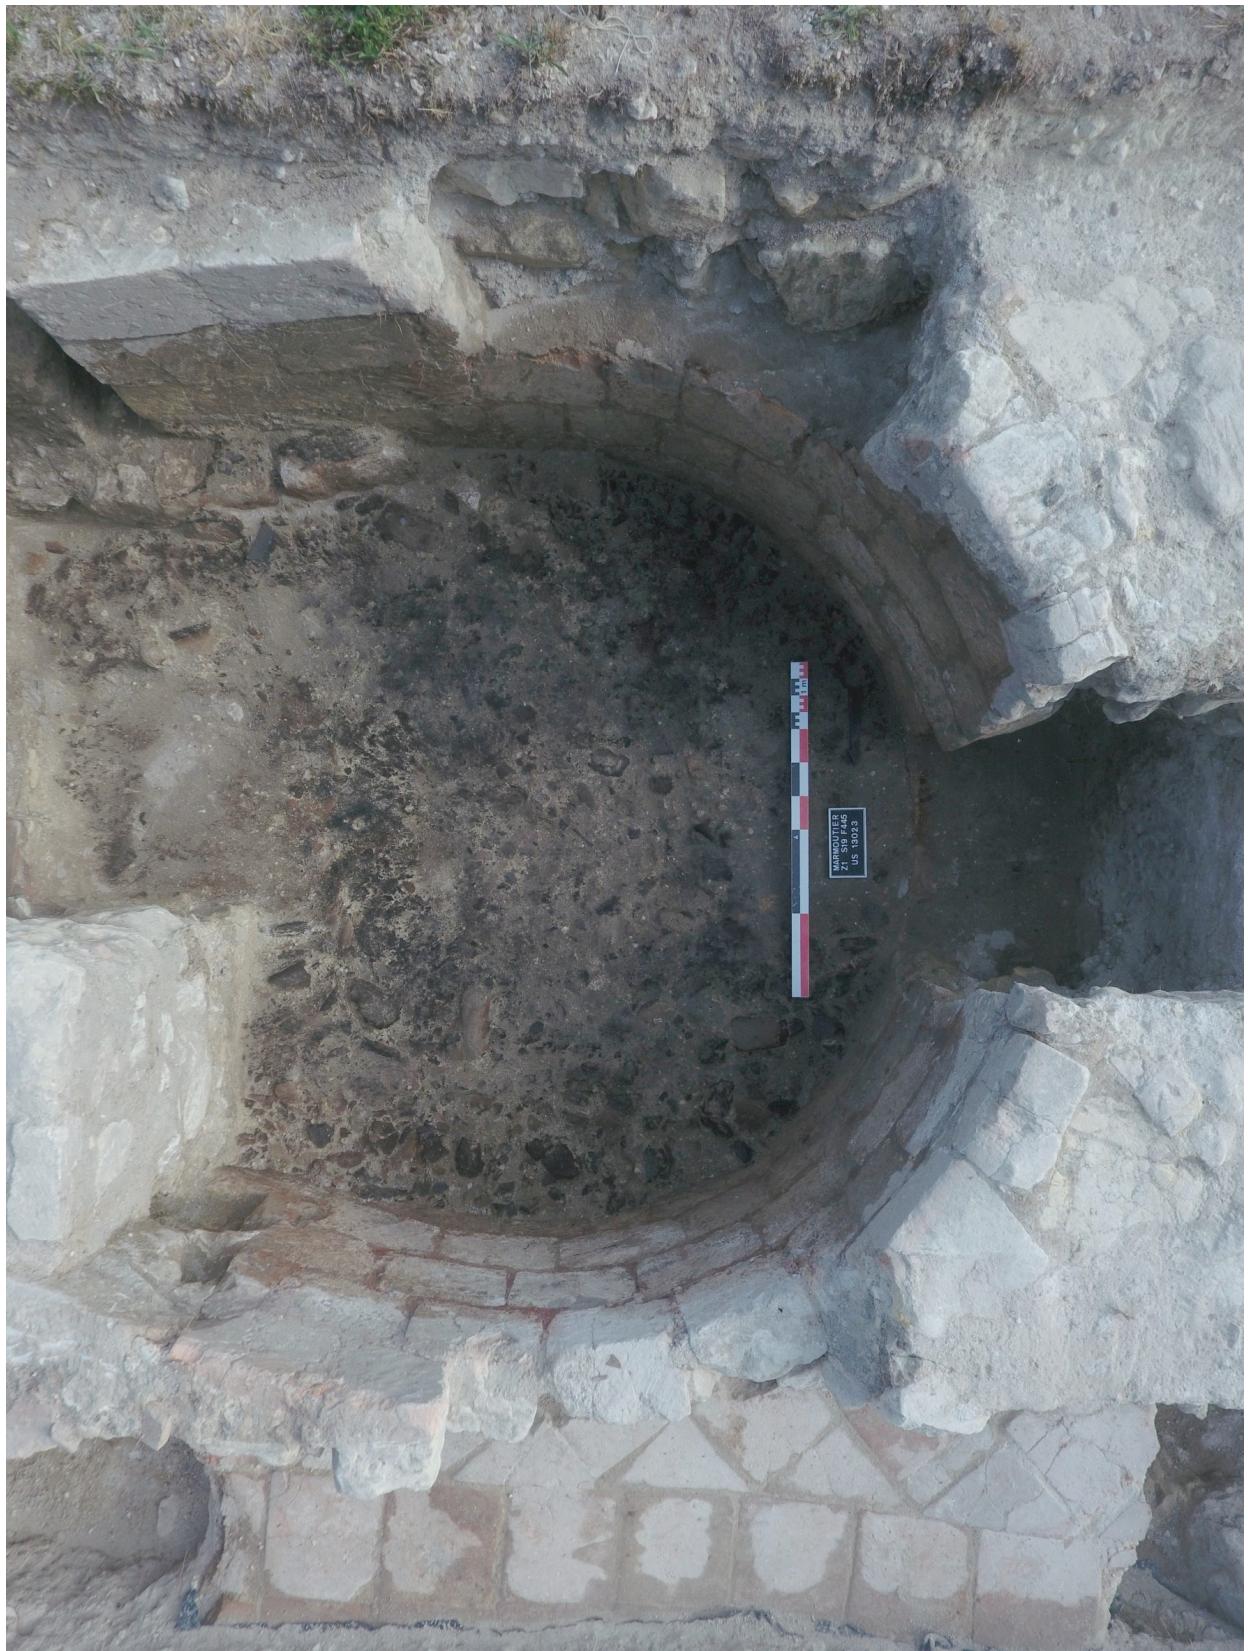
Fig. 18

Vue générale de l'US 13023, un niveau constellé de fragments de moule et de fausse cloche.

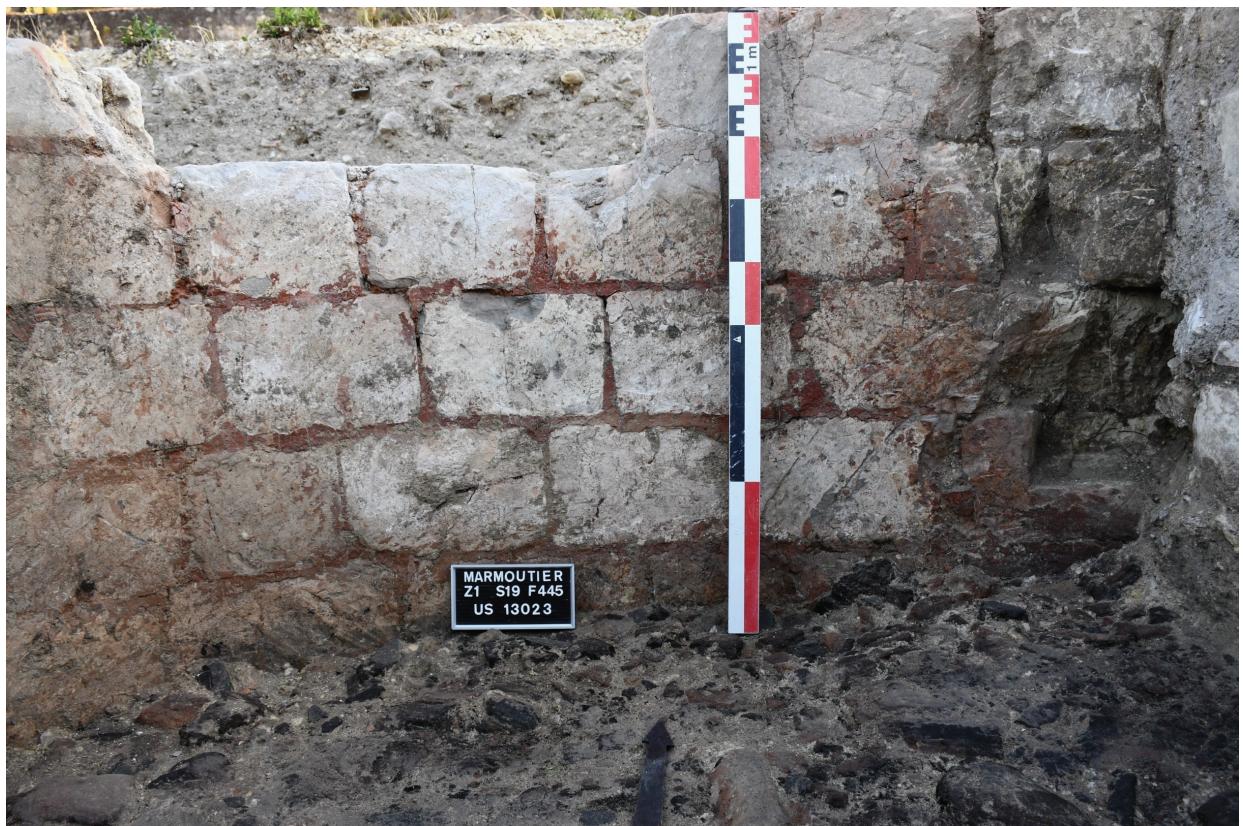
Fig. 19

Vue générale, paroi nord

Fragments de moule et de fausse cloche dans l'US 13023.

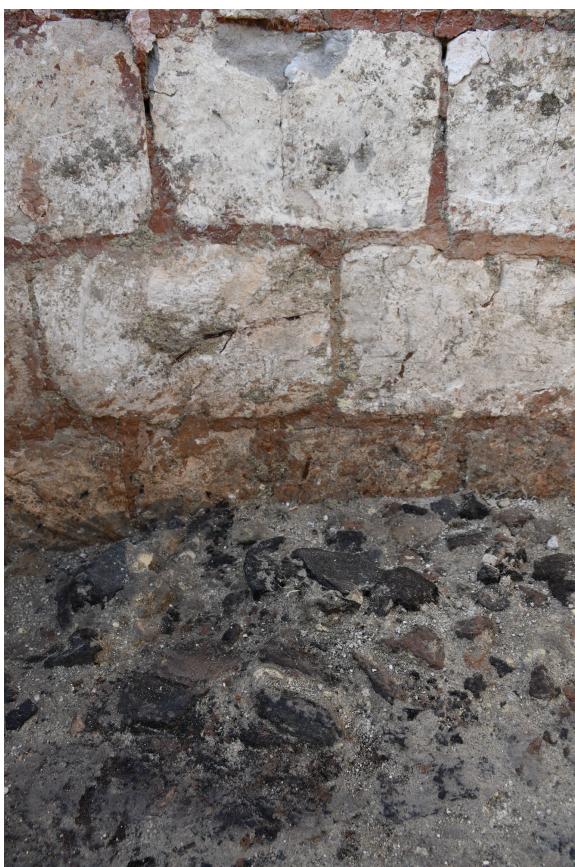
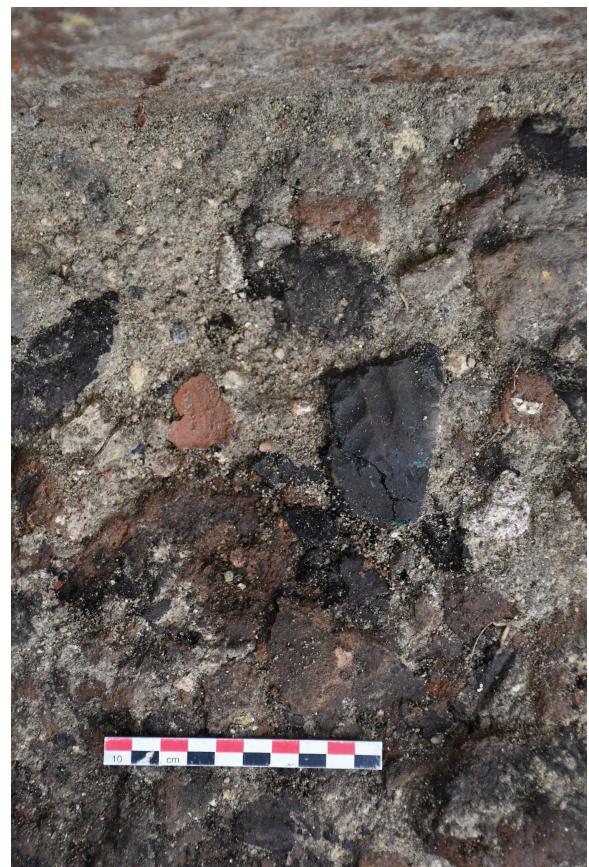
L'US 13023, détail des éléments en place, dont un fragment décoré d'une torsade

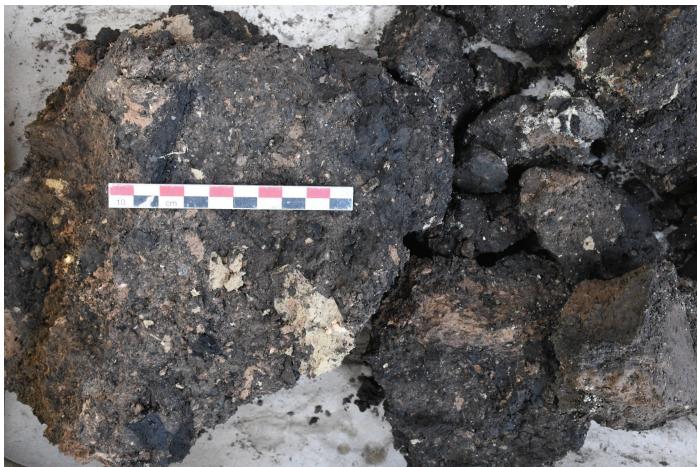
Fragments de fausse cloche ?
Us 13023

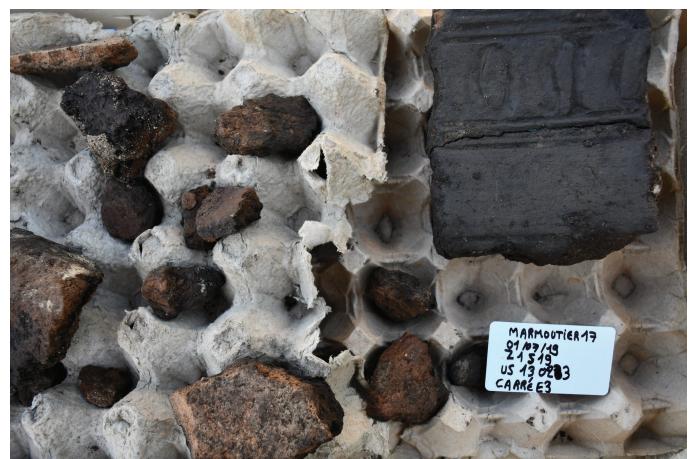
Differents éléments provenant d'une passe de démontage
US 13023, carré E3

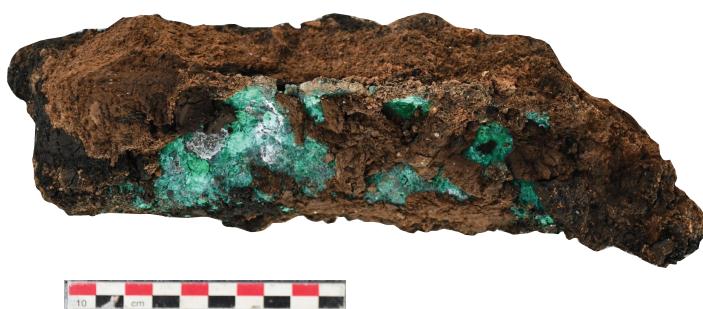
Elément en alliage cuivreux pris dans le comblement

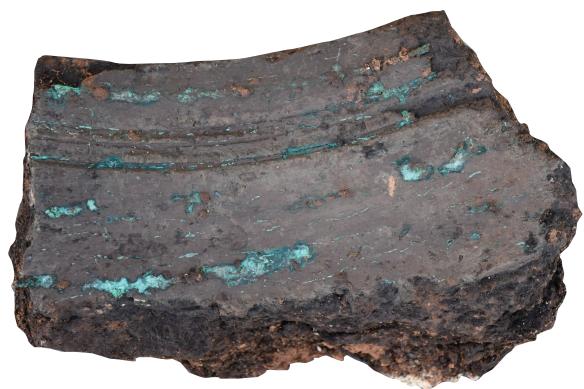
Fragment de moule à décor de filets
Us 13023

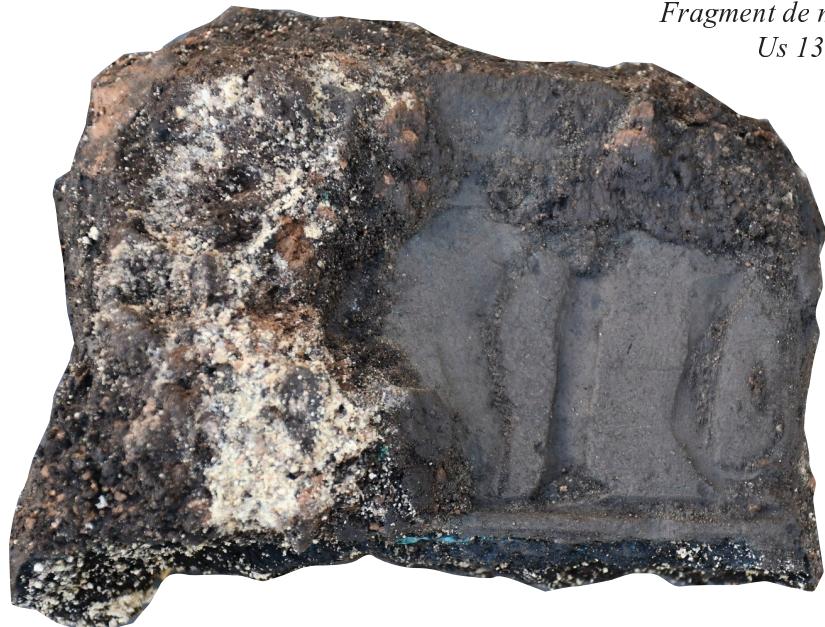
Fragment de moule inscrit dans sa gangue de sédiment, Us 13023

Differents éléments provenant du comblement de F.445.

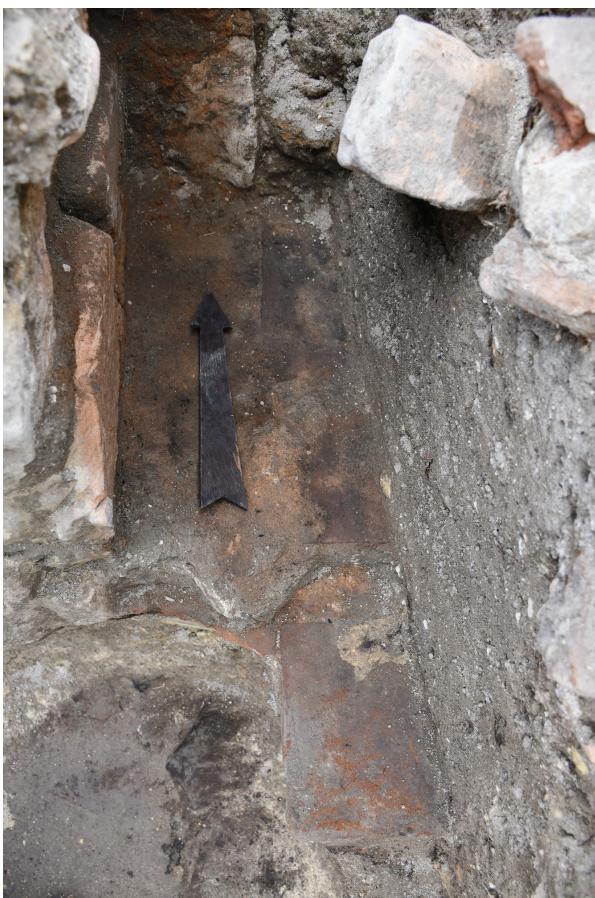
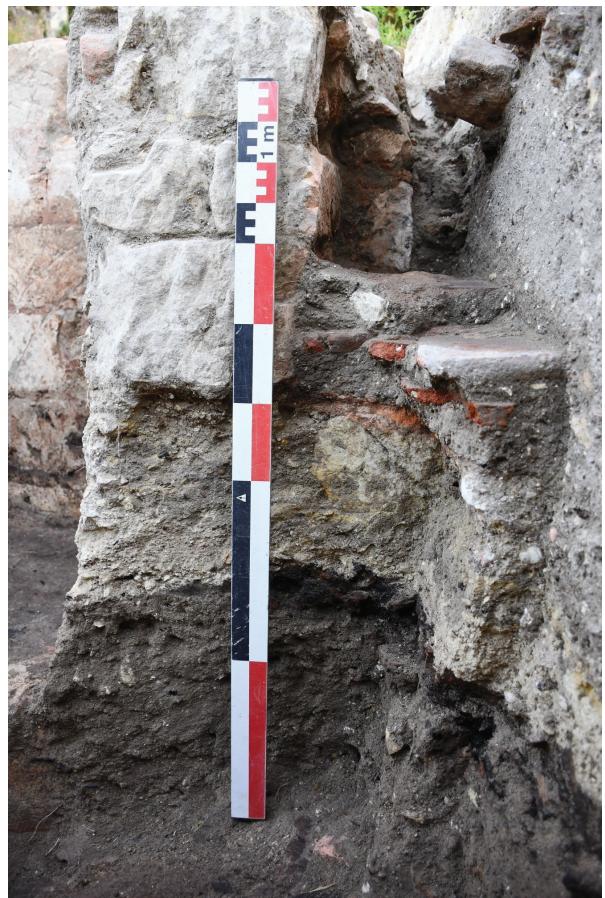
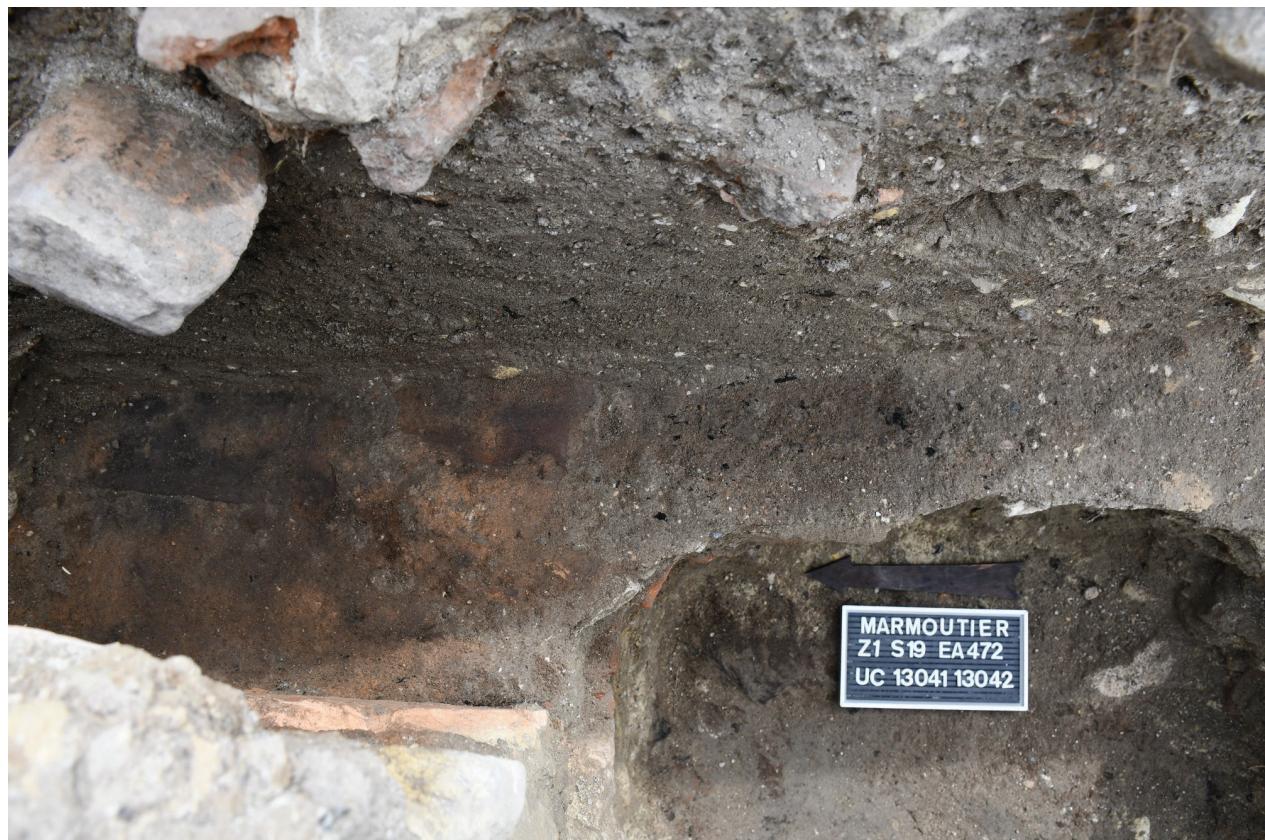
Fig. 23

Le muret M.151 et les sols associés.

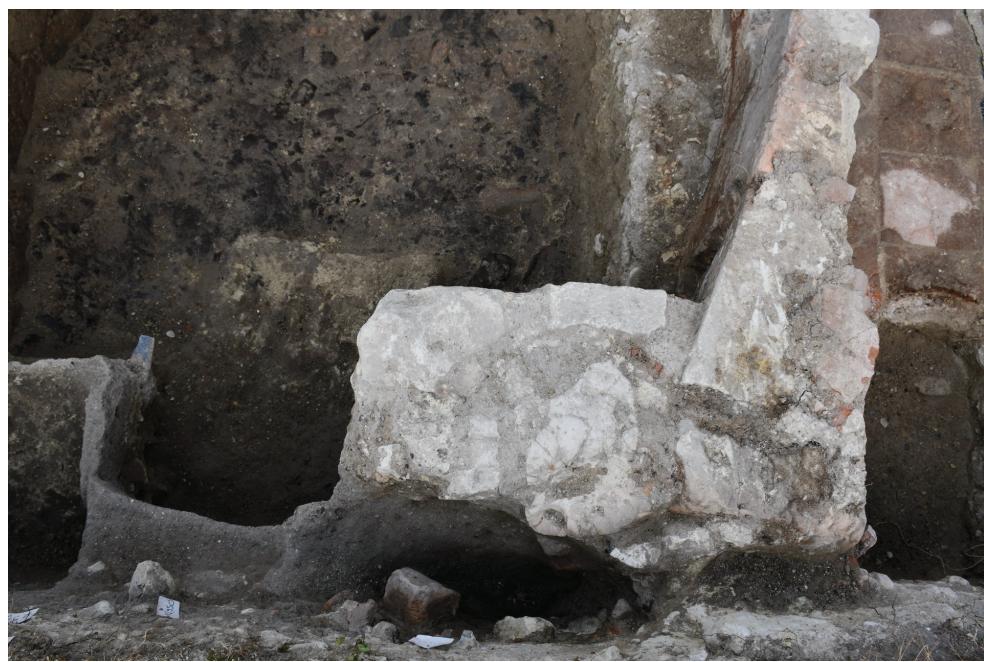
Fig. 24

Vue zénithale de la partie orientale du sondage montrant les deux fosses

Les fosses "tardives"

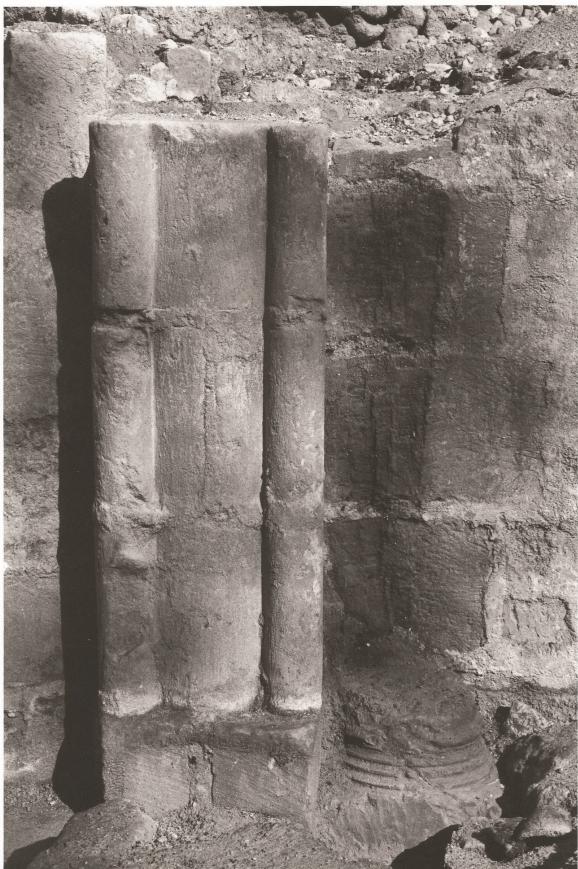
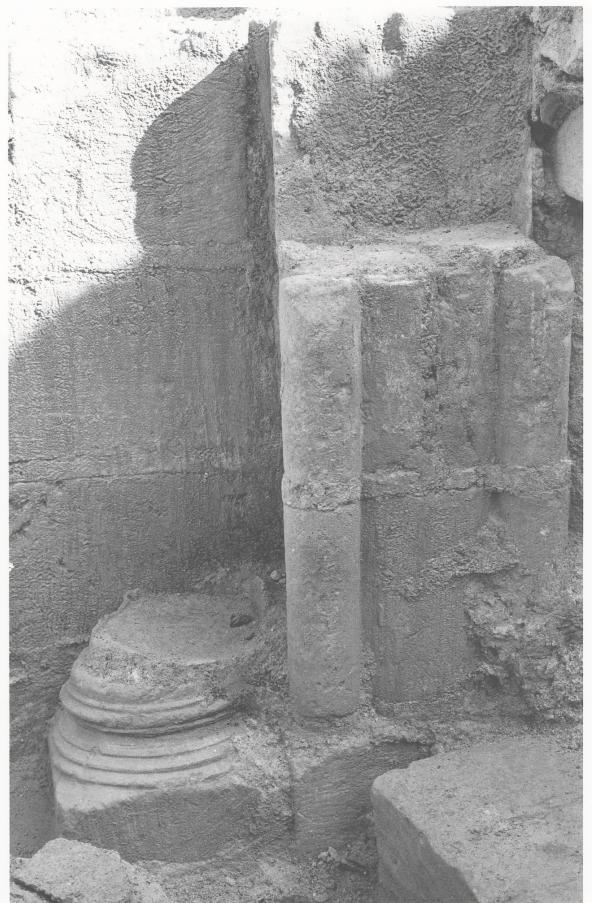
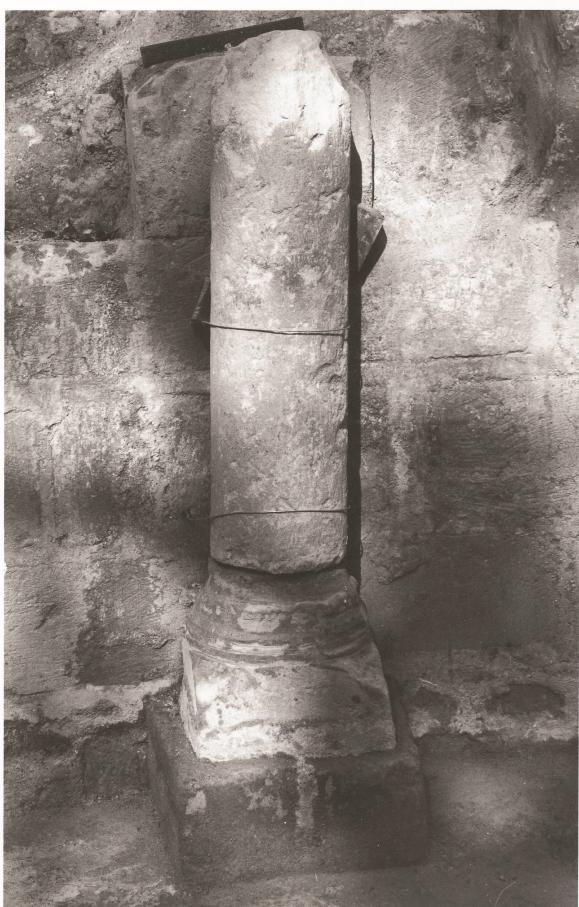
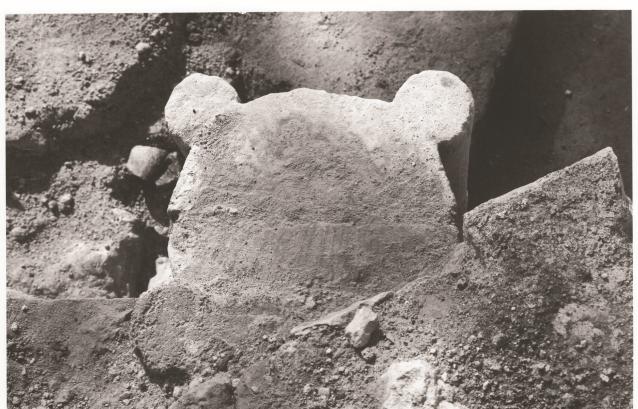
Fig. 41

Supports de l'abside de la crypte.

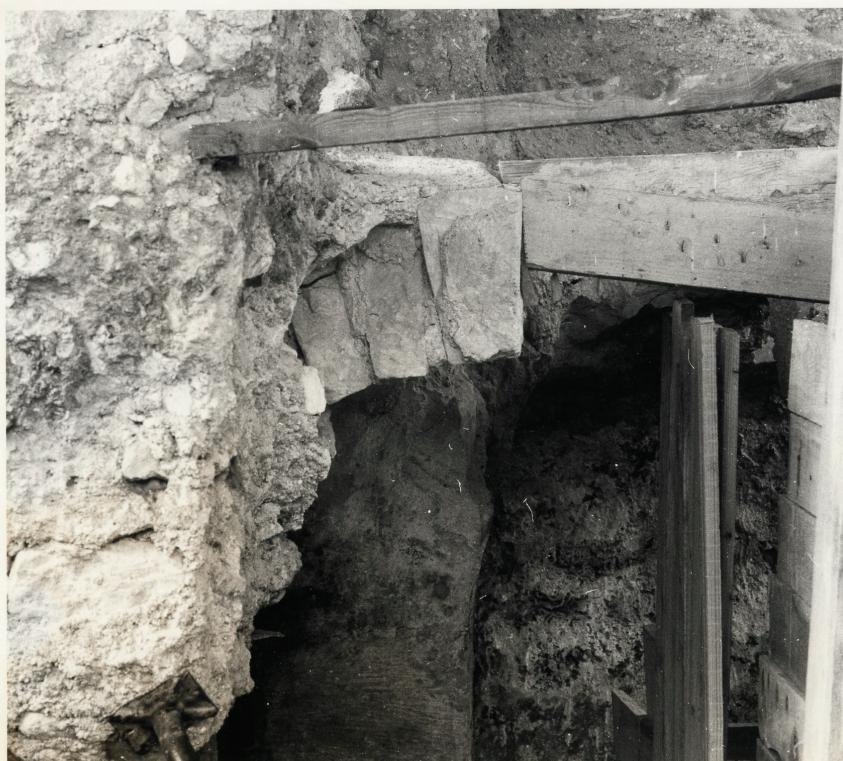
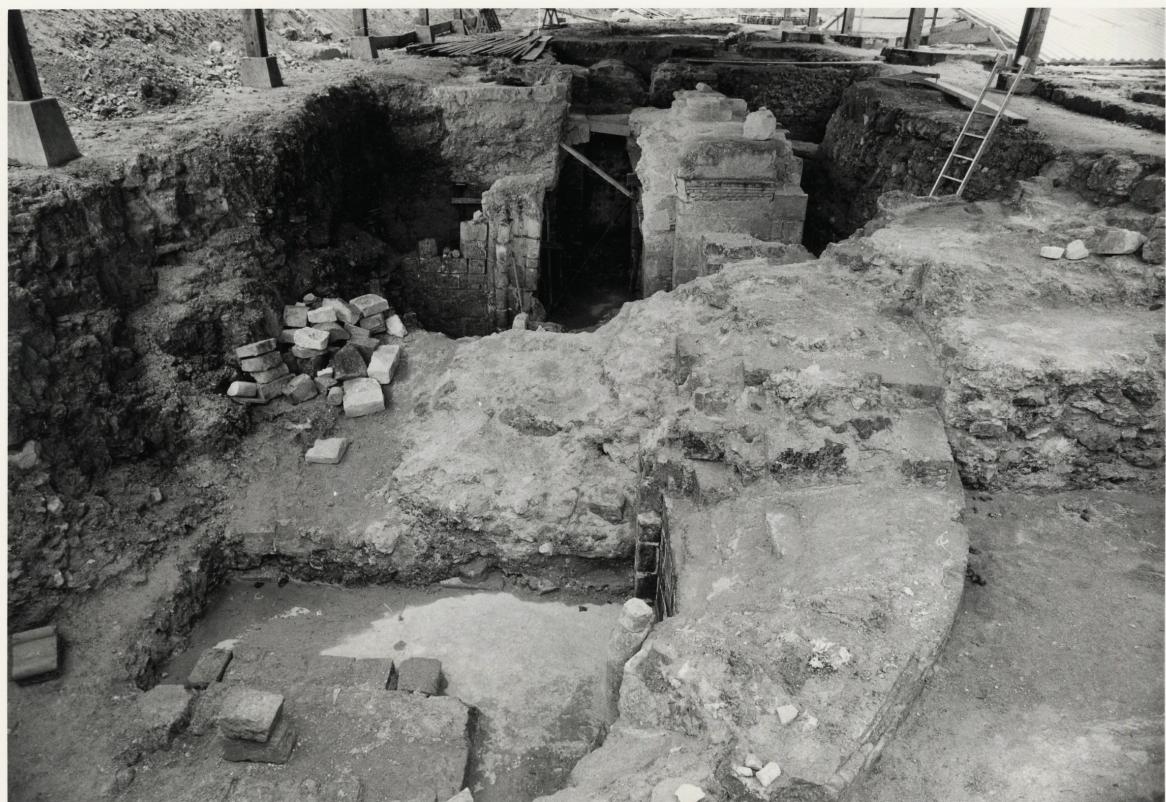
Fig. 42

Voûte et vue sur le déambulatoire de la crypte.
