# La chapelle Saint-Léger dans le monastère Saint-Martin de Savigny (Rhône). Étude archéologique du bâti

Étude archéologique du bâti

Date de rendu :  
2019

Olivia PUEL

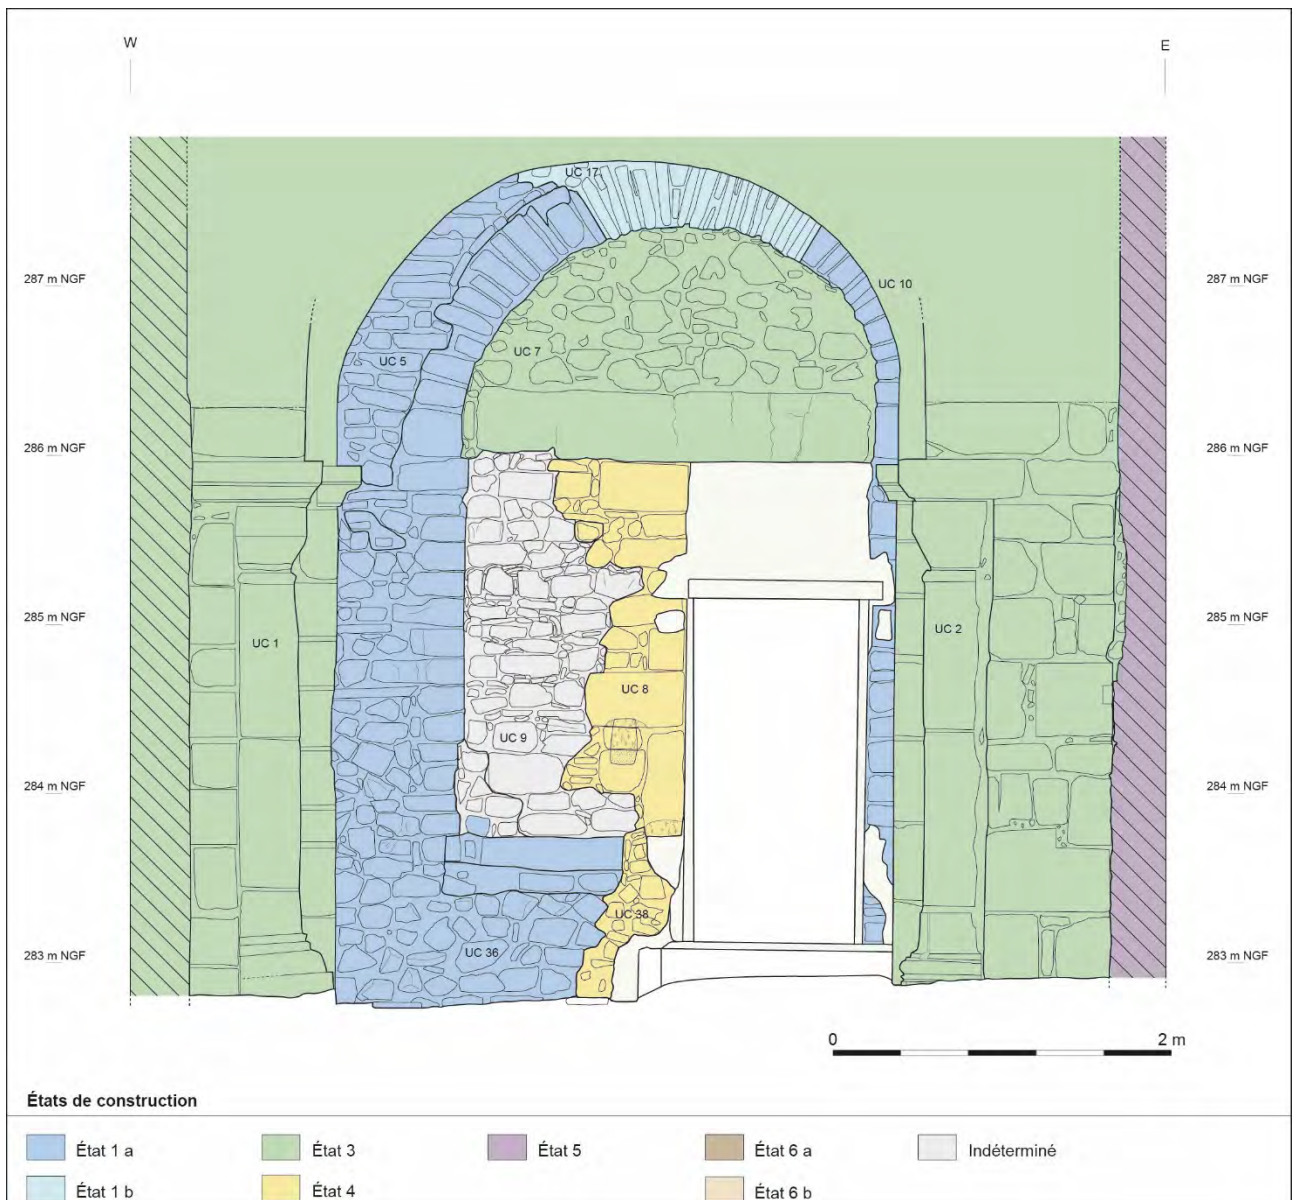
Fig. 2. Savigny (69) : chapelle Saint-Léger : mur nord, parement nord. Phasage de la construction (1/40). C. Besse, A. Devillechaise, L. Eneau-Brun, O. Puel, B. Solard.

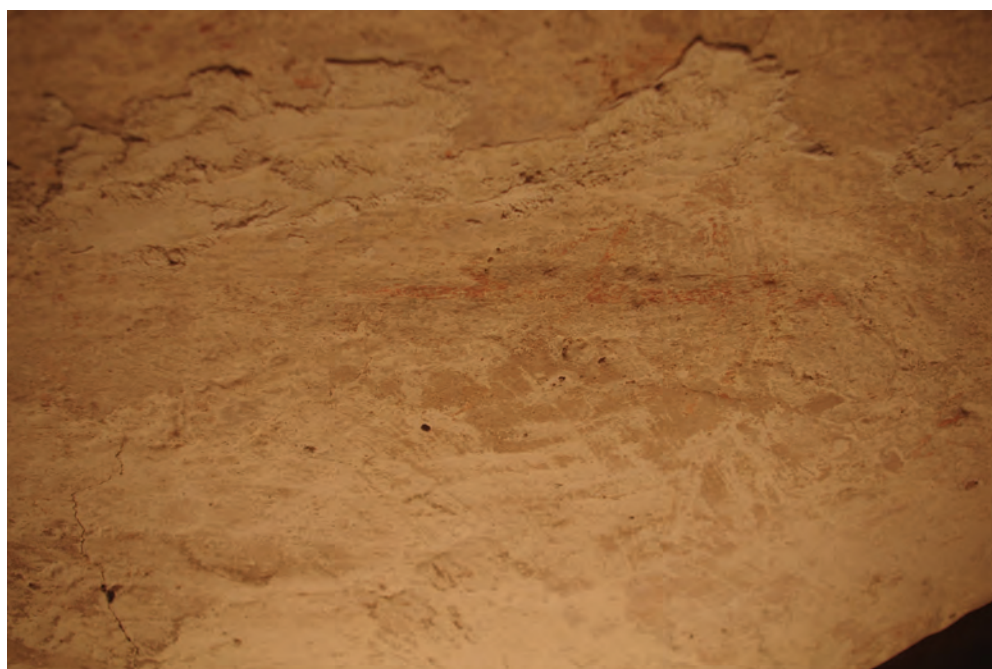
69175\_2212548\_PN\_0487

b. Tracés préparatoires et fragments de peintures sur la voûte, du côté ouest.

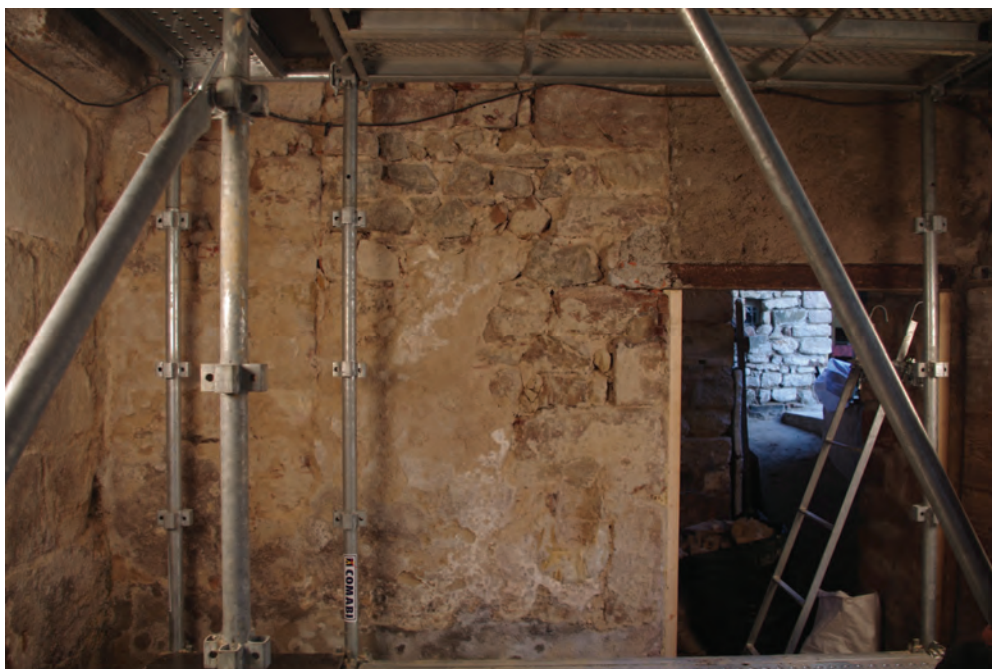
69175\_2212548\_PN\_0345

b. Partie basse : le piédroit ouest de l'ancienne arcade, ainsi que son bouchage partiel, se distinguent sous l'enduit moderne.

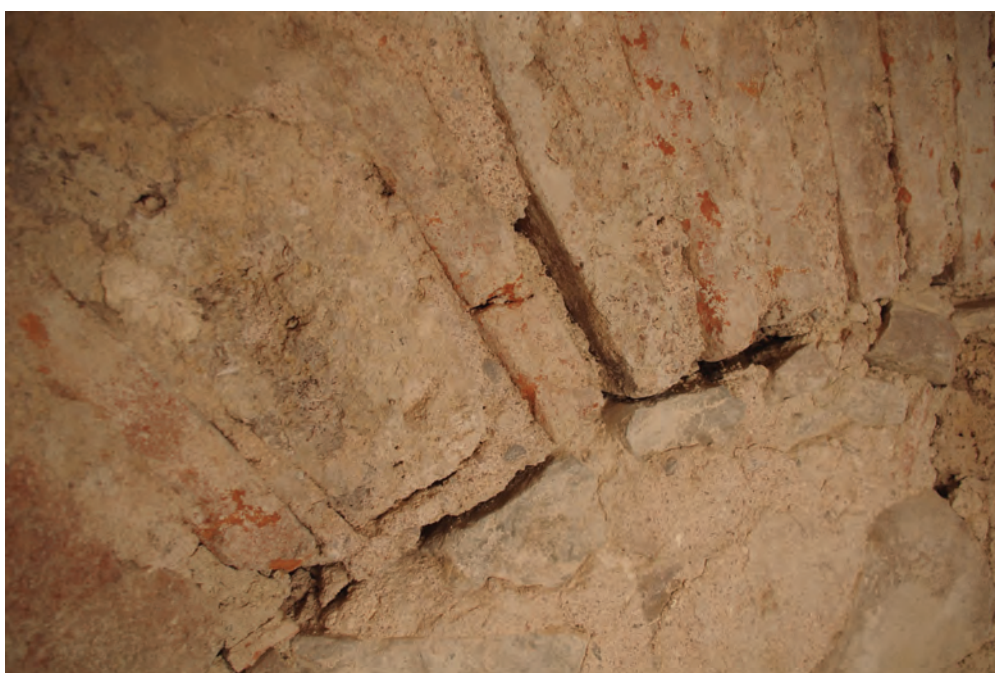
69175\_2212548\_PN\_0455

b. Jonction entre l'arc originel (briques et pierres alternées) et la réfection (briques uniquement).

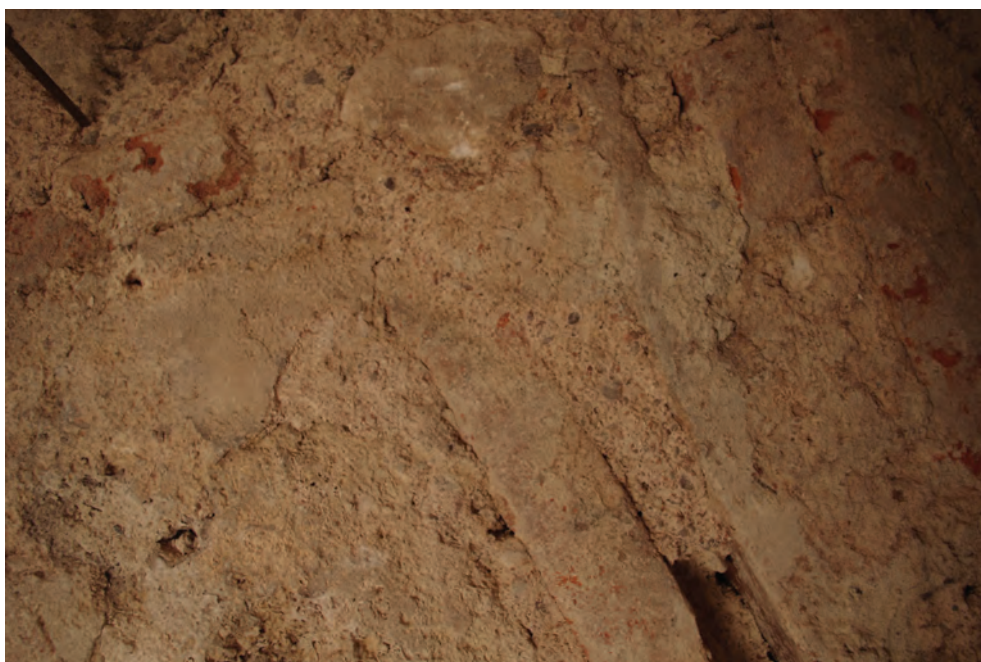
69175\_2212548\_PN\_0492

b. Mortier de construction entre les claveaux de brique de l'arc.

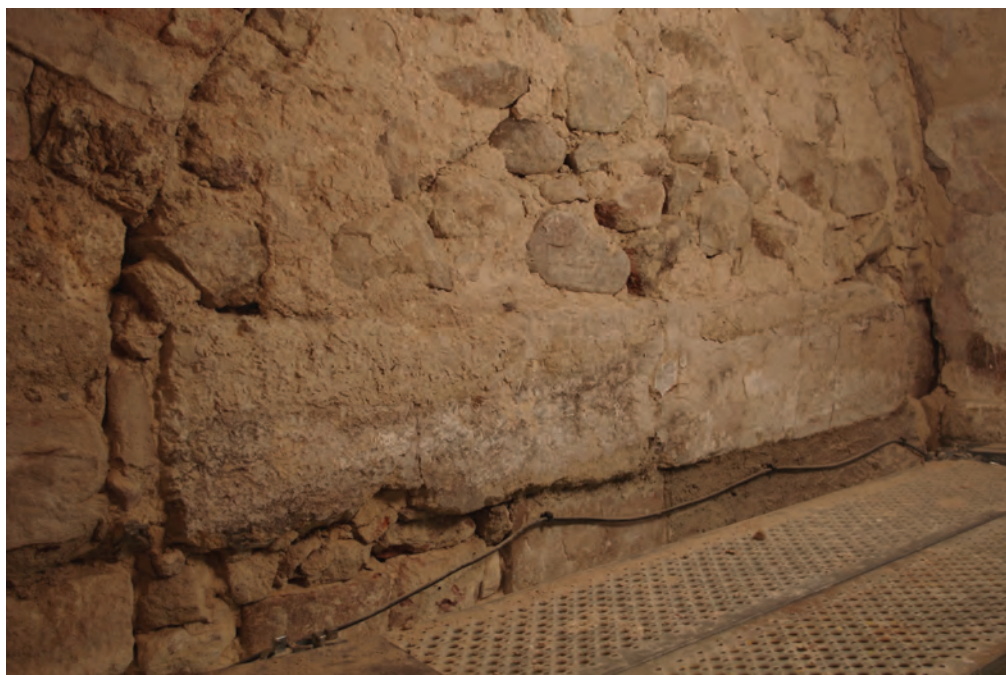
69175\_2212548\_PN\_0468

a. Linteau monolithe en calcaire dur.

Lors de cet état, l'arcade UC 6 subit donc une restructuration importante qui visait sans doute à renforcer l'arc qui s'était déjà effondré à une époque précédente. La mise en œuvre du linteau paraît néanmoins tout à fait aberrante au regard de l'objectif recherché : le bloc est, tout d'abord, posé en biais sur les piédroits de l'arcade, ce qui s'explique en réalité par une légère rupture d'alignement dans le tracé du mur nord. Mais surtout, ce monolithe pourtant imposant n'est pas ancré dans les bases de l'arc et il ne repose pas non plus sur le bord des piédroits. Aujourd'hui, il est supporté – de manière déséquilibrée – par la maçonnerie qui bouche partiellement l'ouverture, ce qui explique les nombreuses fissures visibles sur sa moitié orientale. Par quoi était-il soutenu lors de son aménagement ? La logique architecturale conduit à supposer la présence, de part et d'autre de l'arcade, de deux paires de colonnettes accolées contre les piédroits. L'hypothèse est d'ailleurs validée par le emploi d'un fragment de colonne en grès rosé dans le bouchage postérieur. Cette solution, pour le moins surprenante, donnait sans nul doute un aspect beaucoup plus monumental à cet accès jusqu'alors très dépouillé. C'est d'autant plus vrai que le fragment de colonne en emploi possédait un fût apparemment décoré de stries.

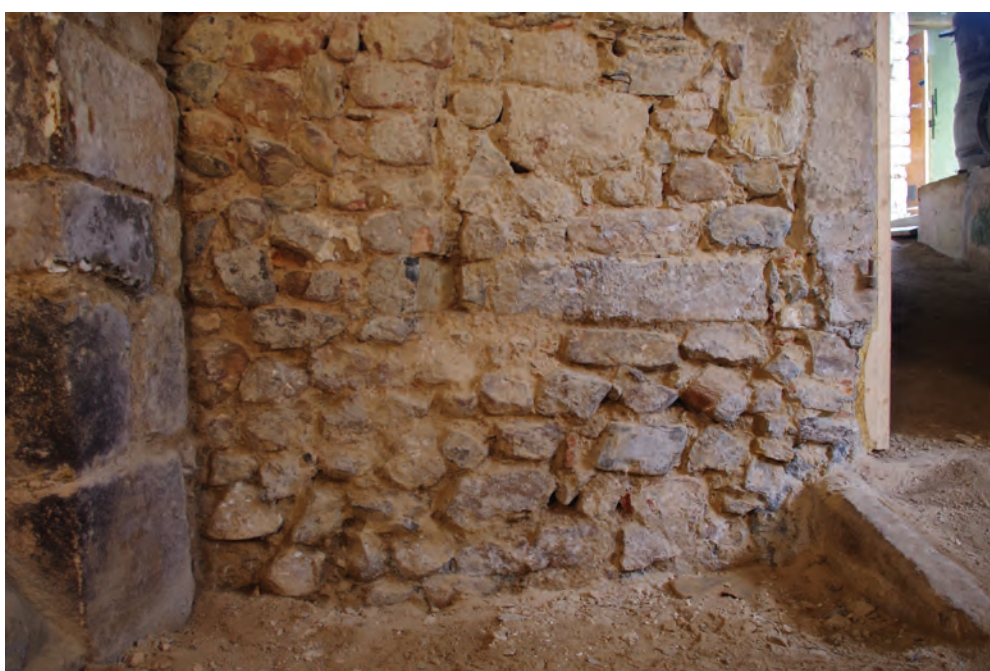
69175\_2212548\_PN\_0576

b. Sous le seuil de l'ancienne arcade, structure en saillie qui soutenait sans doute un escalier.

Le niveau de circulation est l'inconnue majeure du premier état de construction de cette arcade UC 6. Il faut en effet faire abstraction du fragment de seuil, conservé à l'ouest, car il appartient à un état postérieur. Le sol actuel de la chapelle, qui correspond sensiblement au niveau déterminé par les bases des colonnes engagées dans les massifs d'angle, est placé aux alentours de 282,45 m NGF, soit 0,64 à 0,68 m en dessous des blocs inférieurs des deux piédroits de l'ouverture. Que penser, dans ces conditions, du niveau de circulation de cet espace localisé au nord de l'église, dont la fonction reste indéterminée à ce stade : était-il situé de plain-pied ou en contrebas par rapport à celui de l'église ? La base du mur apporte un nouvel élément à la réflexion : contemporaine de ce premier état de construction, elle est en saillie, de 15 à 20 cm, par rapport au piédroit ouest de l'ouverture. De fait, elle pourrait correspondre au niveau de fondation du mur ou à une structure aujourd'hui disparue, telle qu'un escalier. Il reste néanmoins difficile de se prononcer en faveur de l'une ou l'autre de ces hypothèses pour l'instant.

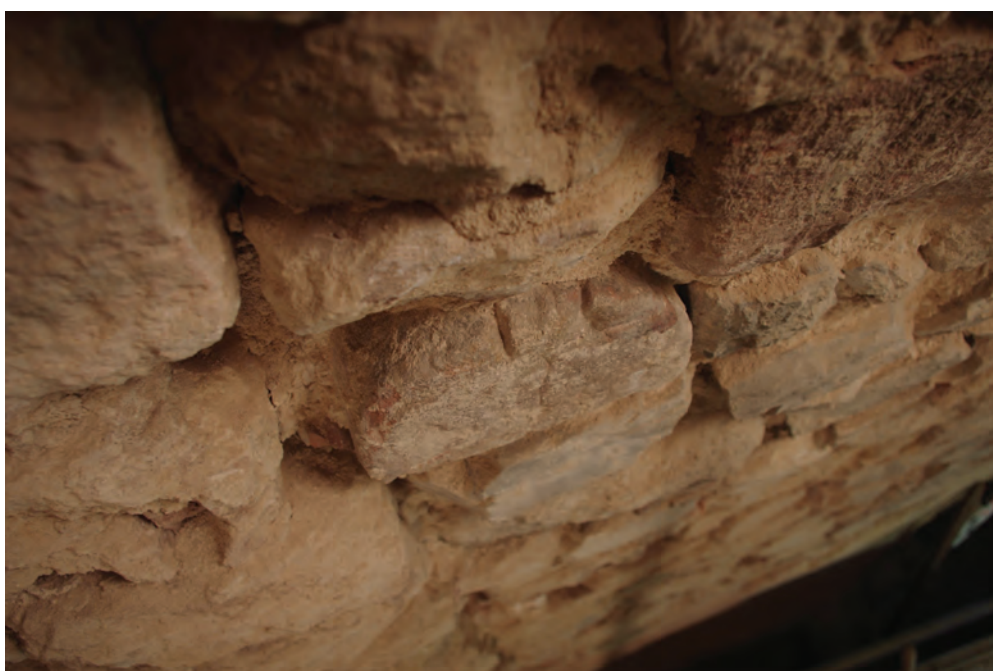
69175\_2212548\_PN\_0465

b. Remploi de colonnette sculptée dans ce bouchage.

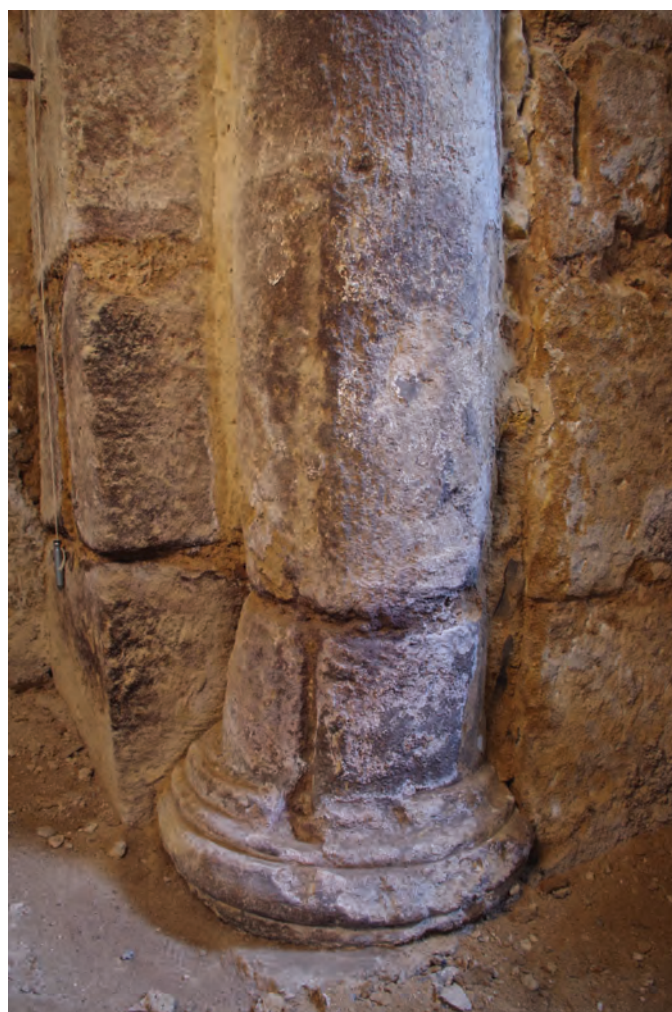
69175\_2212548\_PN\_0617

b. Base de colonne intégrée au premier tronçon du fût.

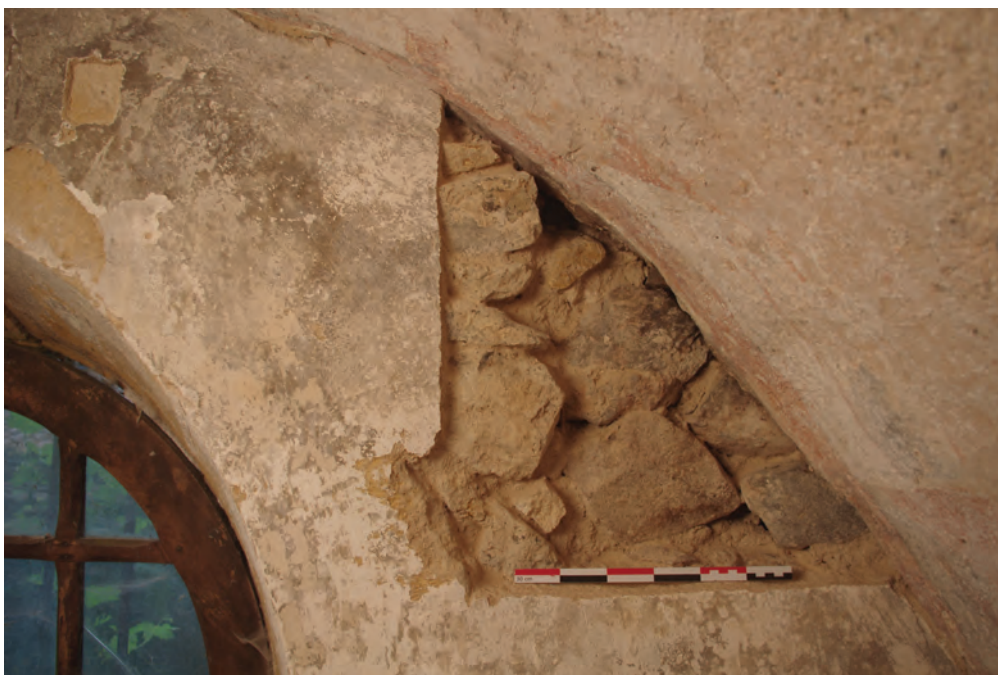
69175\_2212548\_PN\_0471

a. Petit sondage montrant la jonction entre le mur et l'arc.

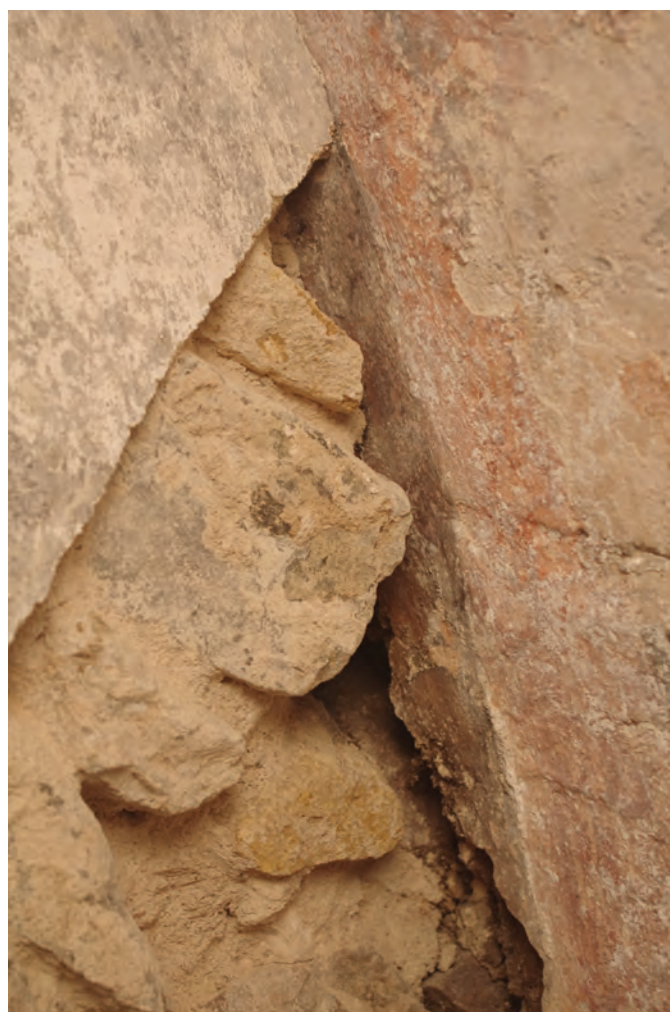
69175\_2212548\_PN\_0477

b. Détail de la maçonnerie du mur accolée contre l'arc.

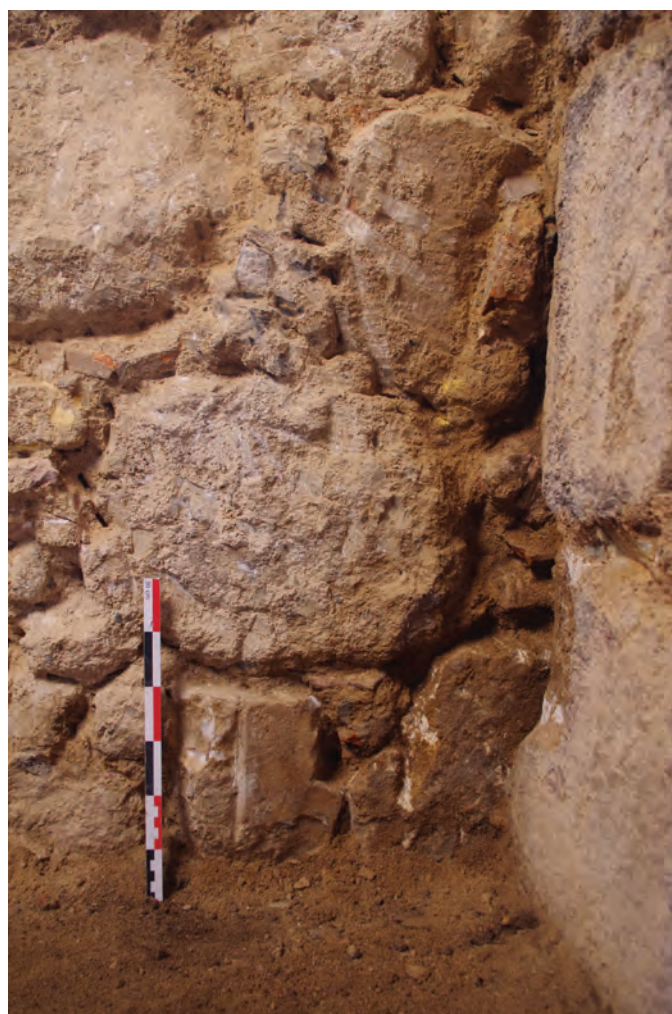
69175\_2212548\_PN\_0605

b. Détail de la maçonnerie avec un remploi sculpté en marbre.

L'hétérogénéité flagrante du parement, à la base du mur, conduit en outre à distinguer une autre maçonnerie UC 34, immédiatement au sud de la précédente (UC 33). Les matériaux de construction ne sont pourtant pas tellement différents : il s'agit là aussi de blocs de grès, de granite, de pierre volcanique, qui affichent pourtant des dimensions un peu plus importantes, surtout en bas. Le mortier de construction (PM 43) est lui-même assez similaire au précédent. Il existe cependant une rupture d'alignement assez évidente entre les assises localisées de part et d'autre de la césure, dans une zone cependant peu accessible. Il faut donc maintenir la distinction de cette maçonnerie tout en reconnaissance qu'elle pourrait, malgré tout, être rattachée au même état de construction que la précédente. Il reste enfin à signaler, pour mémoire, la présence d'un petit bloc en marbre, mouluré, en position de rempli.

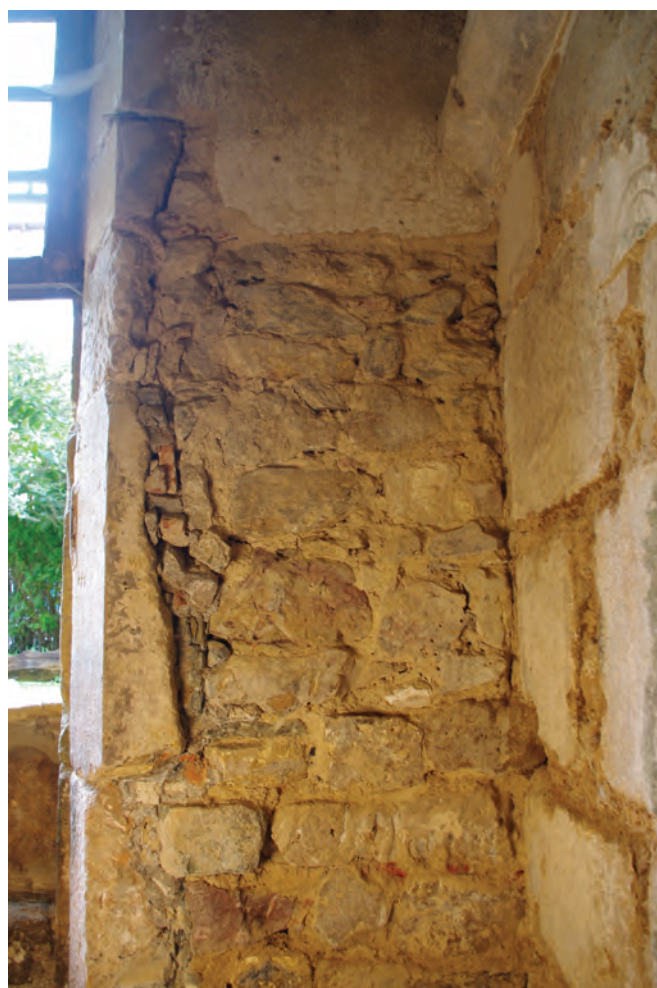
69175\_2212548\_PN\_0601

c. Bouchage de l'ancienne fenêtre.

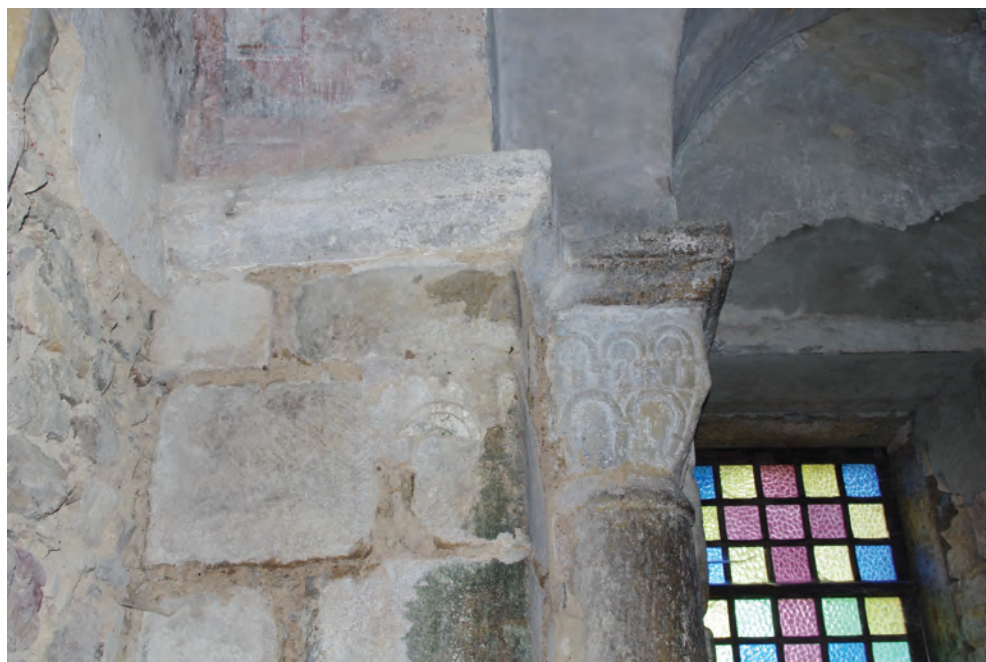
69175\_2212548\_PN\_0631

b. Massif d'angle sud-est, sommet du pilier est et de la colonne avec son chapiteau à arcatures.

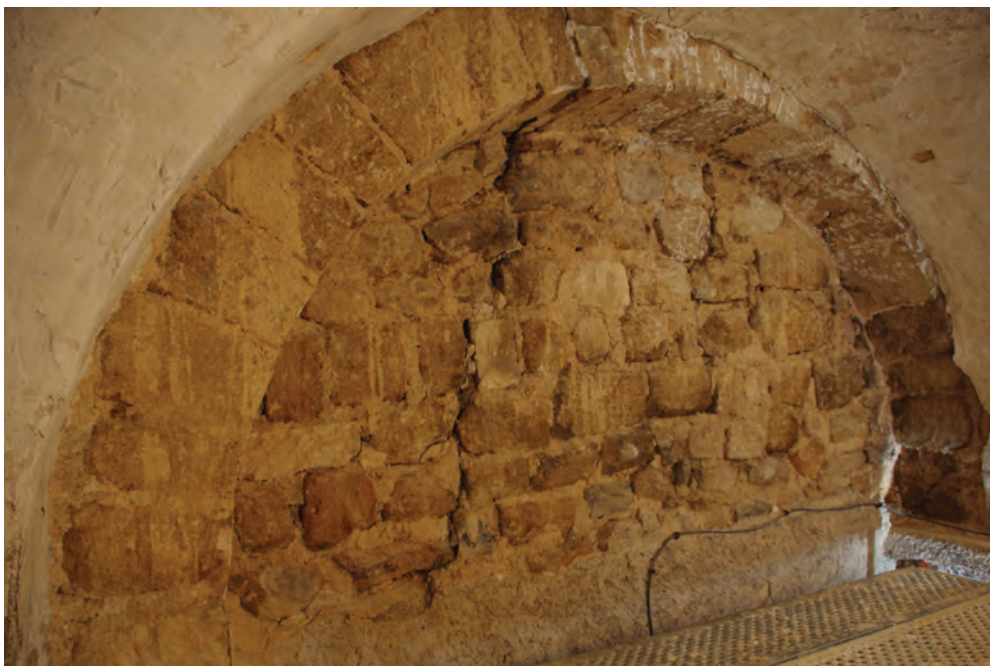
69175\_2212548\_PN\_0249

a. Arc et paroi murale présentant une importante fissure.

- Pl. 46** - Arc ouest de face, après décroûtage (depuis l'est ou le sud-est) : a. Arc et paroi murale présentant une importante fissure ; b. Traces de l'enduit originel ayant coulé sur certains claveaux de l'arc. *Clichés : O. Puel*

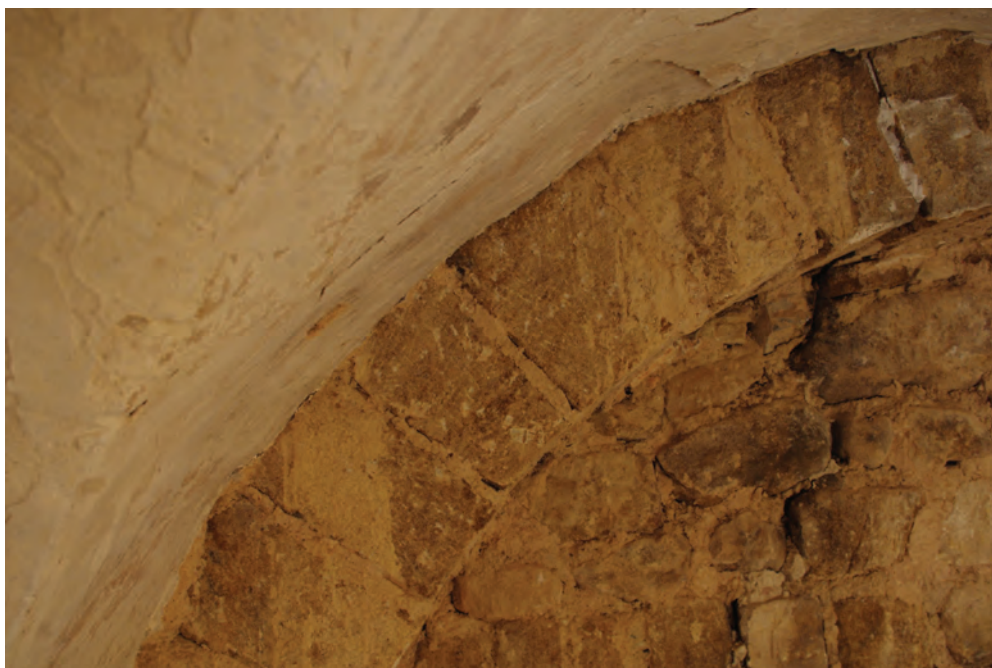
69175\_2212548\_PN\_0250

b. Traces de l'enduit original ayant coulé sur certains claveaux de l'arc.

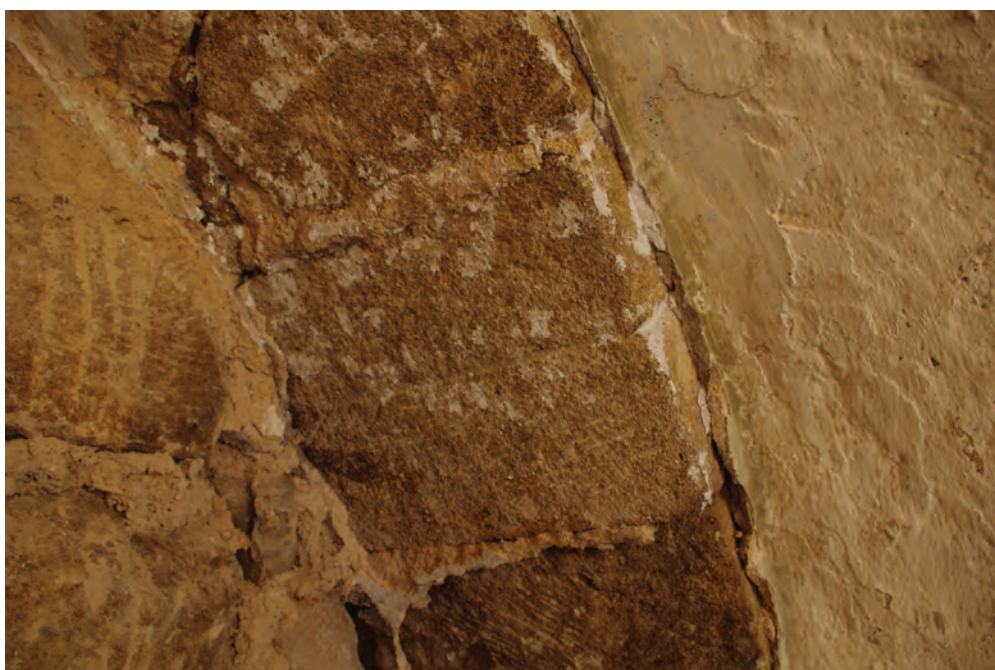
69175\_2212548\_PN\_0272

b. Claveau présentant une légère incision en son milieu.

s’y attendrait pour les claveaux d’un arc, au contraire : quinze blocs sur vingt-trois possèdent en effet un tracé strictement linéaire. Deux blocs isolés présentent aussi, au milieu de leurs deux faces visibles, une incision de 0,5 cm de large qui, du fait de la présence d’un enduit contemporain de la construction, est difficile à expliquer. L’hypothèse d’une réalisation délibérée, visant à favoriser l’adhérence de l’enduit sur la maçonnerie, est contredite par le caractère ponctuel du phénomène. Dans ces conditions, ne faudrait-il pas envisager que certains de ces blocs puissent être des remplois, potentiellement non adaptés à la construction d’un arc ?

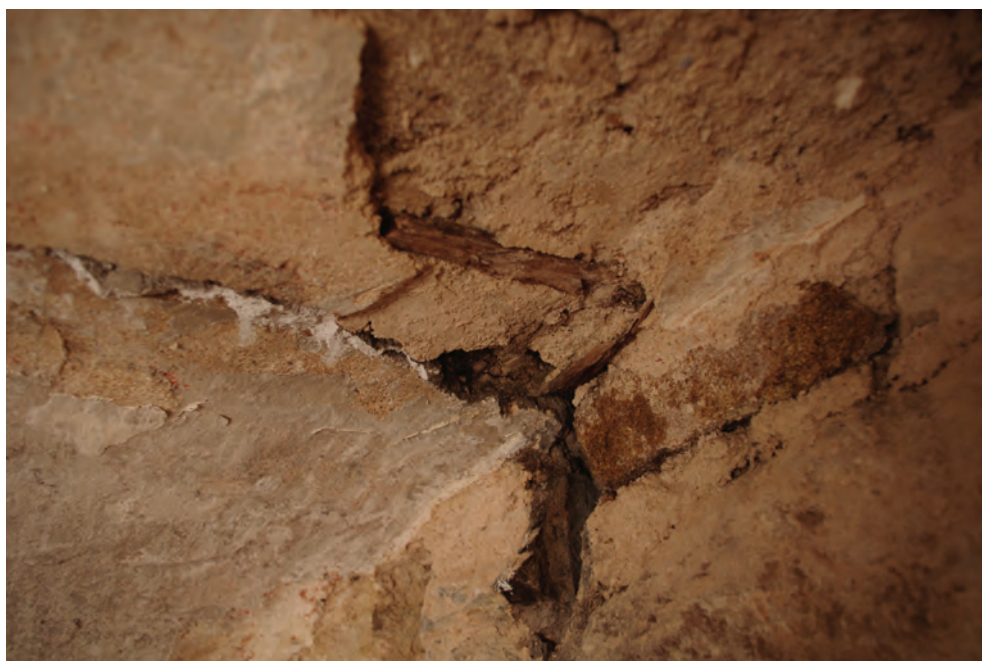
69175\_2212548\_PN\_0216

b. Morceau de bois pris dans l'enduit originel de l'arc.
