# La chapelle Saint-Léger dans le monastère Saint-Martin de Savigny (Rhône). Étude archéologique du bâti

Étude archéologique du bâti

**SECTION I : DONNÉES  
ADMINISTRATIVES, TECHNIQUES  
ET SCIENTIFIQUES**

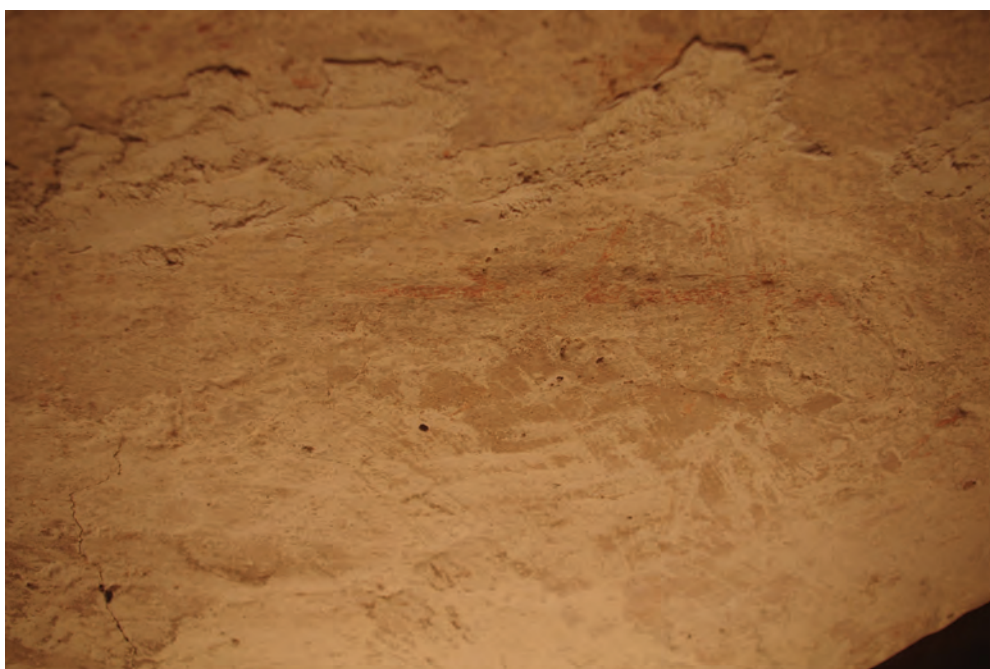
69175\_2212548\_PN\_0487

b. Tracés préparatoires et fragments de peintures sur la voûte, du côté ouest.

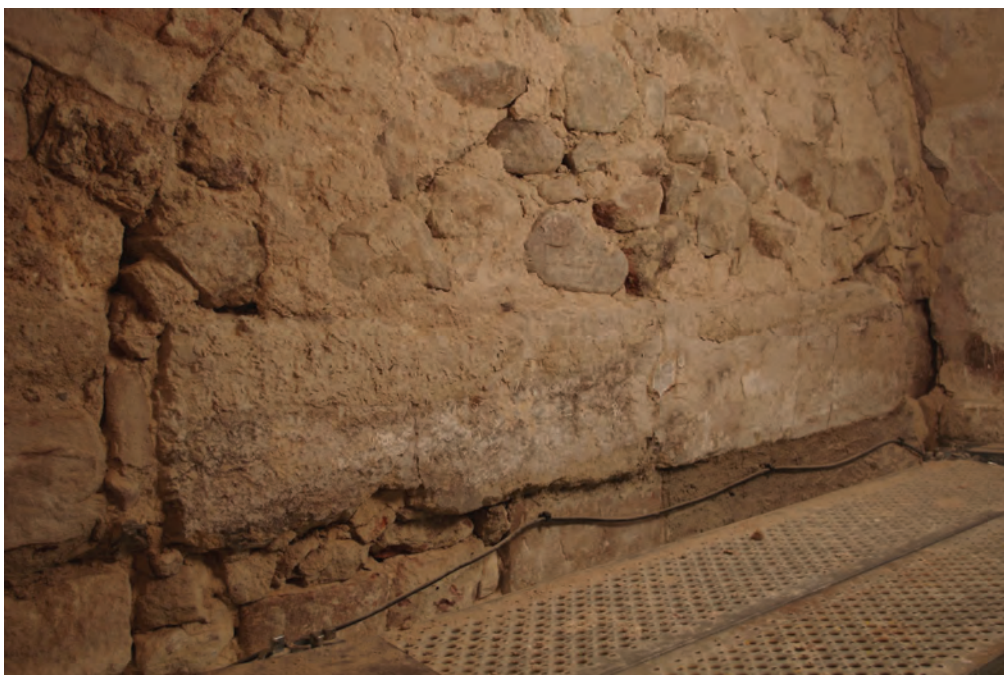
69175\_2212548\_PN\_0468

a. Linteau monolithe en calcaire dur.

Lors de cet état, l'arcade UC 6 subit donc une restructuration importante qui visait sans doute à renforcer l'arc qui s'était déjà effondré à une époque précédente. La mise en œuvre du linteau paraît néanmoins tout à fait aberrante au regard de l'objectif recherché : le bloc est, tout d'abord, posé en biais sur les piédroits de l'arcade, ce qui s'explique en réalité par une légère rupture d'alignement dans le tracé du mur nord. Mais surtout, ce monolithe pourtant imposant n'est pas ancré dans les bases de l'arc et il ne repose pas non plus sur le bord des piédroits. Aujourd'hui, il est supporté – de manière déséquilibrée – par la maçonnerie qui bouche partiellement l'ouverture, ce qui explique les nombreuses fissures visibles sur sa moitié orientale. Par quoi était-il soutenu lors de son aménagement ? La logique architecturale conduit à supposer la présence, de part et d'autre de l'arcade, de deux paires de colonnettes accolées contre les piédroits. L'hypothèse est d'ailleurs validée par le remploi d'un fragment de colonne en grès rosé dans le bouchage postérieur. Cette solution, pour le moins surprenante, donnait sans nul doute un aspect beaucoup plus monumental à cet accès jusqu'alors très dépouillé. C'est d'autant plus vrai que le fragment de colonne en remploi possédait un fût apparemment décoré de stries.

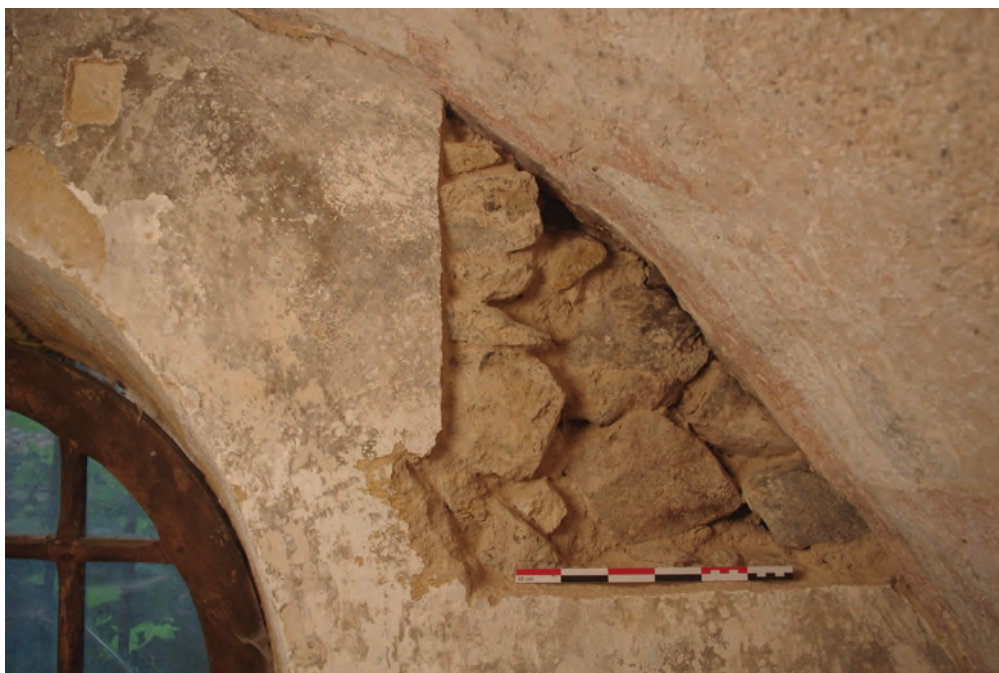
69175\_2212548\_PN\_0471

a. Petit sondage montrant la jonction entre le mur et l'arc.

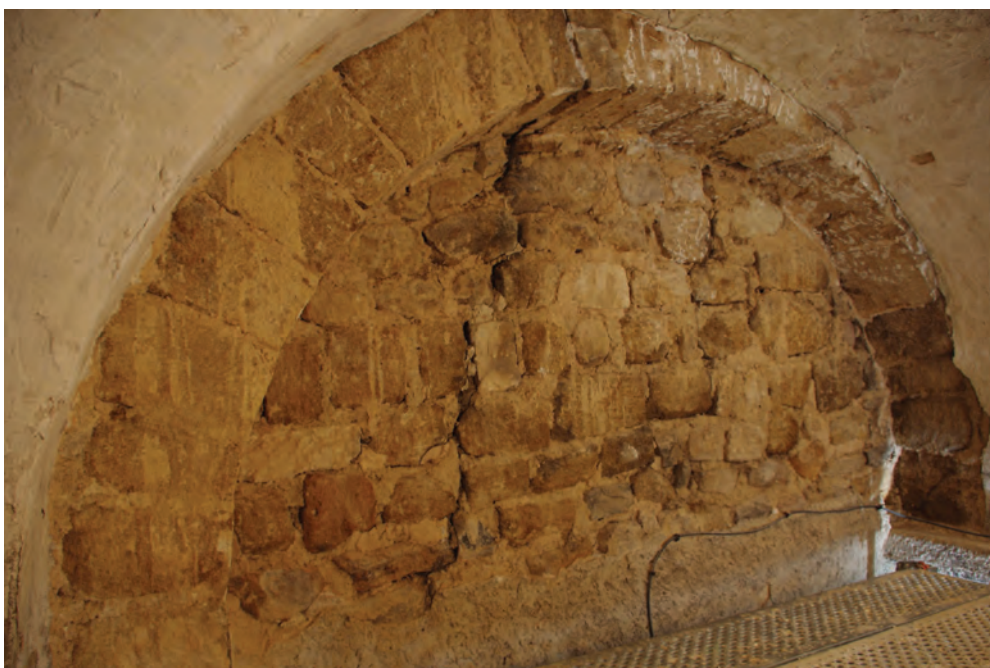
69175\_2212548\_PN\_0249

a. Arc et paroi murale présentant une importante fissure.

L'ouverture possédait alors ses dimensions maximales : une largeur de 2,40 m et, au niveau du sommet de l'arc, une hauteur de 3,60 m. En dépit d'une petite fissure à la base de l'arc, côté ouest, la cohésion de cette ouverture avec la maçonnerie environnante MA 5 est incontestable : les blocs du piédroit ouest sont dans la continuité des assises, irrégulières, du mur. Le phénomène avait d'ailleurs déjà été mis en évidence sur le parement opposé. Antérieure à la chapelle, comme l'a montré l'examen général du mur, elle est aussi désaxée par rapport aux massifs d'angle : à l'ouest, son piédroit est situé à 0,80 m du pilier du massif tandis que, à l'est, le piédroit est presque totalement masqué par le pilier du massif. Aussi faut-il envisager cette ouverture comme une arcade de l'église, potentiellement contemporaine de son premier état, ce qui pose d'emblée la question de l'identification de cet espace latéral, sur laquelle nous reviendrons au terme de ce travail.

- Pl. 46** - Arc ouest de face, après décroûtage (depuis l'est ou le sud-est) : a. Arc et paroi murale présentant une importante fissure ; b. Traces de l'enduit originel ayant coulé sur certains claveaux de l'arc. *Clichés : O. Puel*

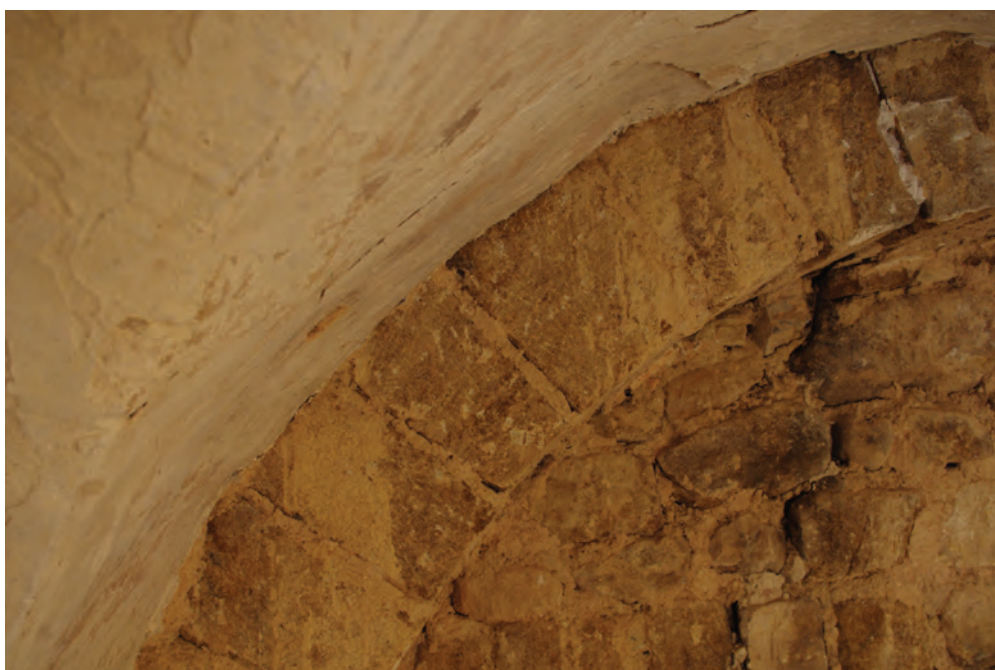
69175\_2212548\_PN\_0250

b. Traces de l'enduit originel ayant coulé sur certains claveaux de l'arc.

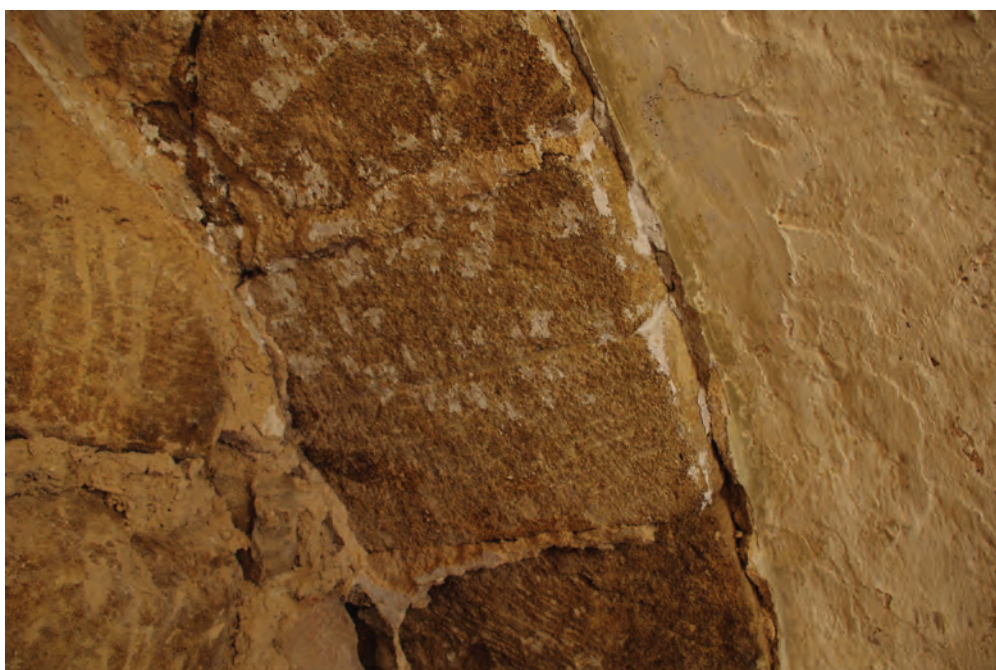
69175\_2212548\_PN\_0272

b. Claveau présentant une légère incision en son milieu.

s’y attendrait pour les claveaux d’un arc, au contraire : quinze blocs sur vingt-trois possèdent en effet un tracé strictement linéaire. Deux blocs isolés présentent aussi, au milieu de leurs deux faces visibles, une incision de 0,5 cm de large qui, du fait de la présence d’un enduit contemporain de la construction, est difficile à expliquer. L’hypothèse d’une réalisation délibérée, visant à favoriser l’adhérence de l’enduit sur la maçonnerie, est contredite par le caractère ponctuel du phénomène. Dans ces conditions, ne faudrait-il pas envisager que certains de ces blocs puissent être des remplois, potentiellement non adaptés à la construction d’un arc ?
