La chapelle Saint-Léger dans le monastère Saint-Martin de Savigny (Rhône). Étude archéologique du bâti

Olivia Puel. La chapelle Saint-Léger dans le monastère Saint-Martin de Savigny (Rhône). Étude archéologique du bâti. [Rapport de recherche] UMR 5138 - Archéologie et Archéométrie. 2019. halshs-02460195

LA CHAPELLE SAINT-LÉGER DANS LE MONASTÈRE SAINT-MARTIN DE SAVIGNY (RHÔNE)

Étude archéologique du bâti

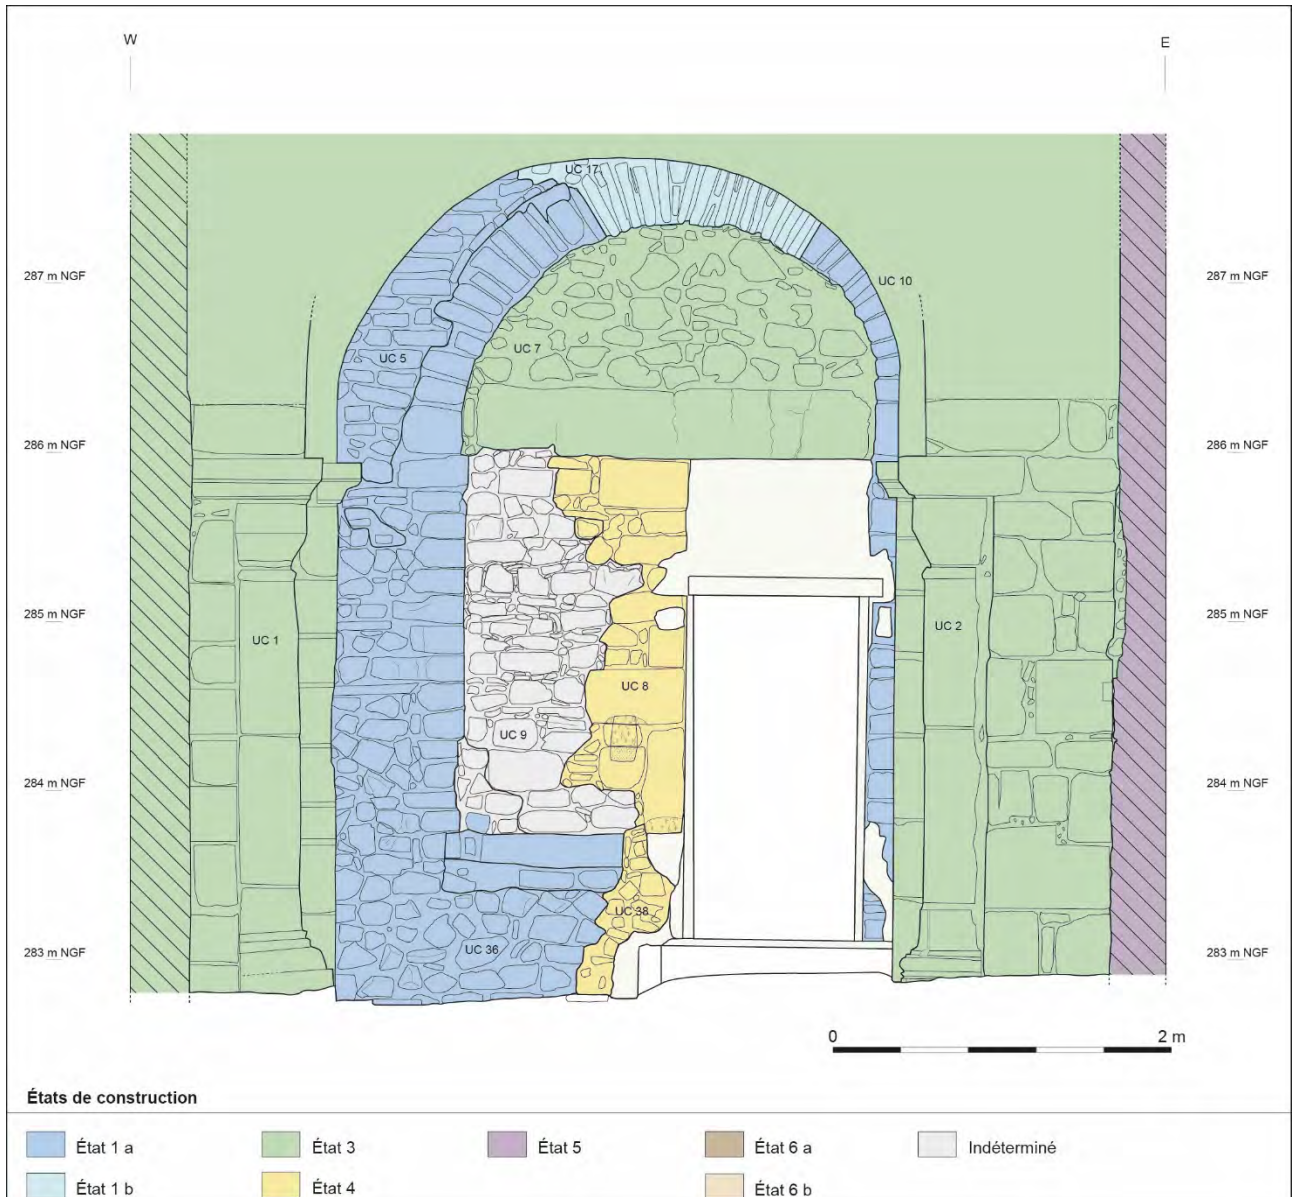
Fig. 2. Savigny (69) : chapelle Saint-Léger : mur nord, parement nord. Phasage de la construction (1/40). C. Besse, A. Devillechaise, L. Eneau-Brun, O. Puel, B. Solard.

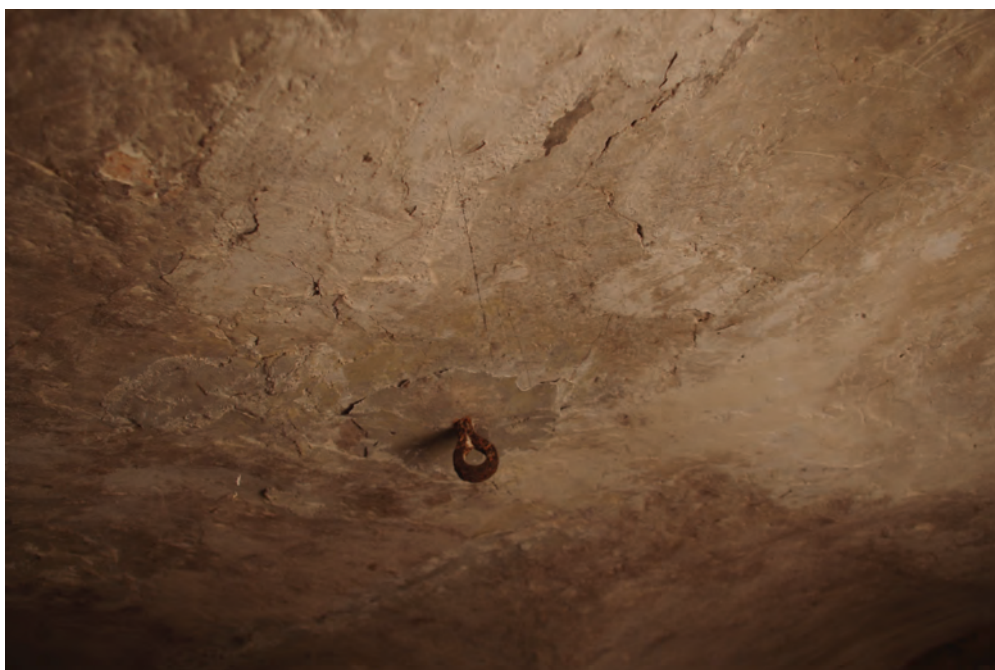
69175_2212548_PN_0490

b. Partie sommitale de la voûte : traits au crayons.

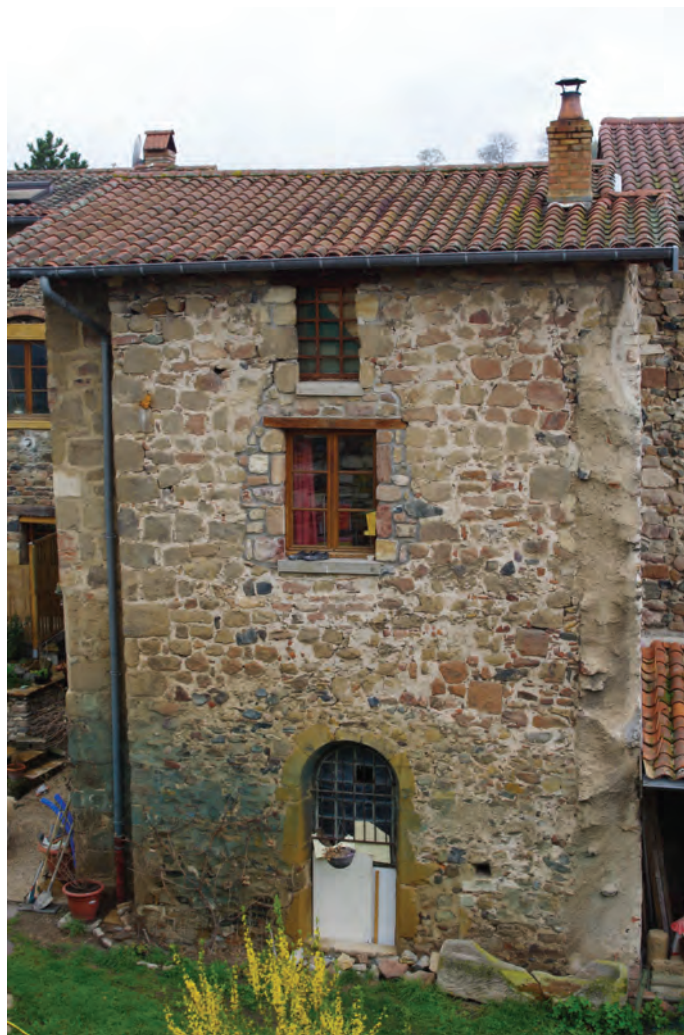
a. Vue d'ensemble. L'arrachement visible à droite correspond au mur mitoyen à la chapelle et à l'église.

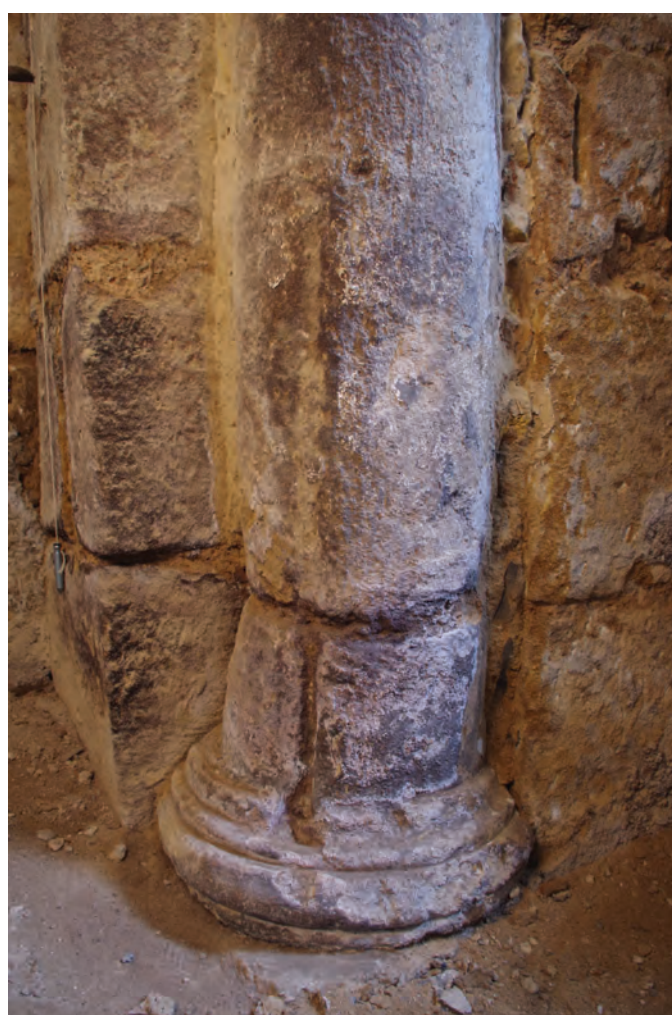
69175_2212548_PN_0617

b. Base de colonne intégrée au premier tronçon du fût.

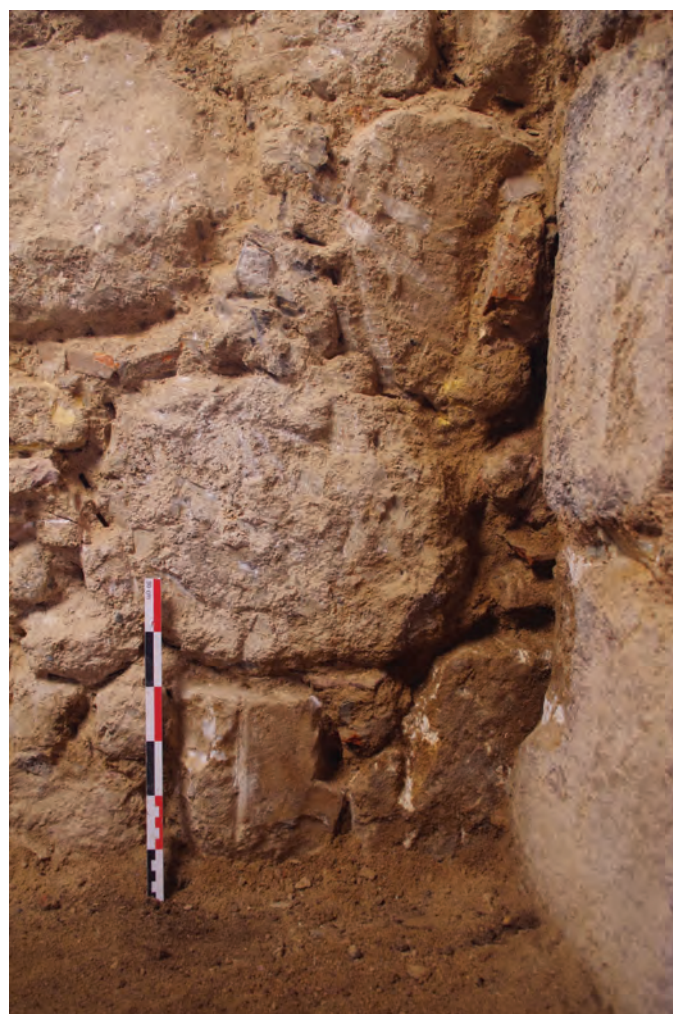
69175_2212548_PN_0605

b. Détail de la maçonnerie avec un remploi sculpté en marbre.

L'hétérogénéité flagrante du parement, à la base du mur, conduit en outre à distinguer une autre maçonnerie UC 34, immédiatement au sud de la précédente (UC 33). Les matériaux de construction ne sont pourtant pas tellement différents : il s'agit là aussi de blocs de grès, de granite, de pierre volcanique, qui affichent pourtant des dimensions un peu plus importantes, surtout en bas. Le mortier de construction (PM 43) est lui-même assez similaire au précédent. Il existe cependant une rupture d'alignement assez évidente entre les assises localisées de part et d'autre de la césure, dans une zone cependant peu accessible. Il faut donc maintenir la distinction de cette maçonnerie tout en reconnaissance qu'elle pourrait, malgré tout, être rattachée au même état de construction que la précédente. Il reste enfin à signaler, pour mémoire, la présence d'un petit bloc en marbre, mouluré, en position de rempli.
