Limoges, Abbaye Saint-Martial, église abbatiale du Sauveur : sondages 2014

Limoges. Abbaye Saint-Martial, église abbatiale du Sauveur : sondages 2014.

Xavier Lhermite, Bureau d'études
Éveha, chercheur associé au CESCO
(UMR 7302)

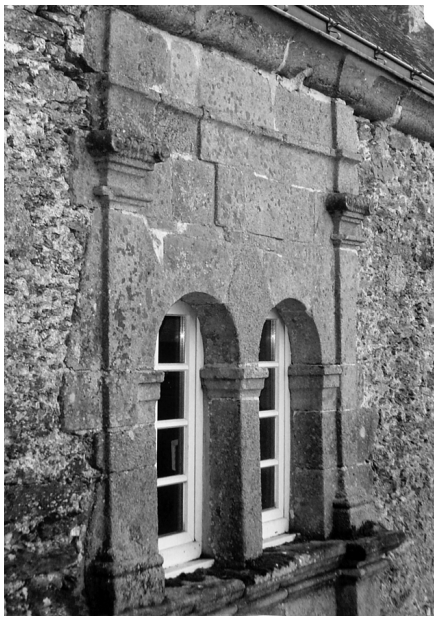
Cl. É. Debierre.

Fig. 7 - Apremont, logis de La Tuderrière, fenêtre géminée à l'étage de la façade est du corps A.

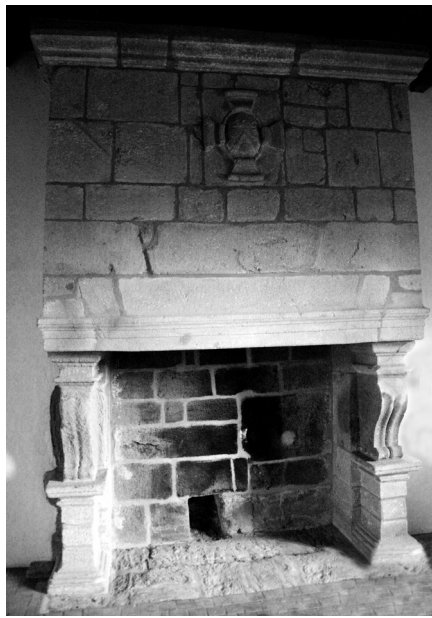
Cl. É. Debierre.

Fig. 8 - Apremont, logis de La Tuderrière, cheminée de la salle, au rez-de-chaussée du corps A, datée de 1596.

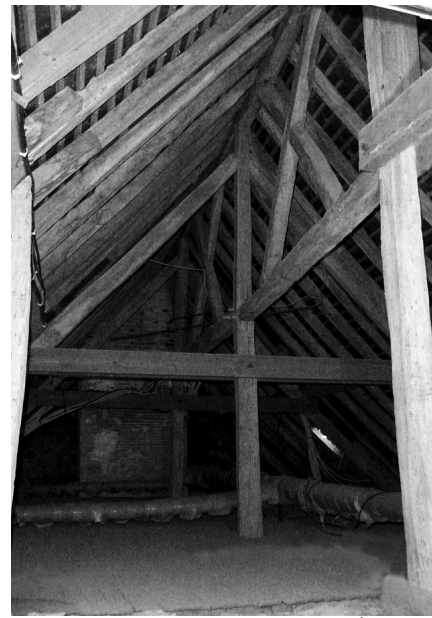
Fig. 9. Apremont, logis de La Tuderrière, charpente du corps B.

qui semblent remonter plutôt à la campagne de travaux de la fin du XVI^e siècle. Cependant, contrairement à une tendance répandue à cette époque en Bas-Poitou où l'on adopta la toiture méridionale en tuile creuse à faible pente, la pente de toit originelle, attestée par les rampants des pignons, a été maintenue avec une couverture en matériau plat, ardoise ou (?) tuile plate. Par ailleurs, une étude dendrochronologique des planchers permettrait de vérifier s'ils sont contemporains de la phase originelle de construction du manoir.

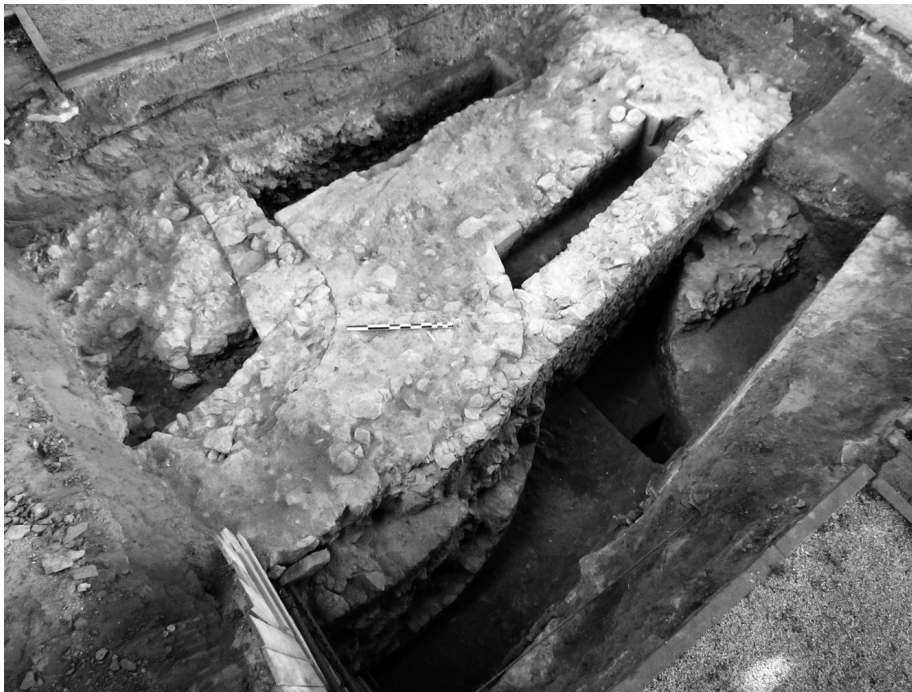
Fig. 4 - Vue du sondage D montrant la première chapelle rayonnante nord, le mur du déambulatoire et l'absidiole du bras nord du transept de l'abbatiale du Sauveur.

connus par les plans anciens de l'abbatiale (fig. 3 et 4). Il est cependant apparu que la chapelle d'axe mise au jour dans les sondages est plus profonde que les autres, détail qui ne pouvait être établi à partir des plans anciens montrant un état de la chapelle d'axe datant de la fin du Moyen Âge. Les différents murs du chevet, des chapelles et du transept s'élevaient sur un imposant piédestal nu au-dessus duquel se développait, après un retrait, la partie supérieure de l'élévation. Ces parties hautes des murs devaient être marquées par des contreforts, si l'on en croit le plan Trésaguet (1768), mais seule une pierre constituant peut-être l'angle de l'un de ces contreforts fut mise au jour sur le parement extérieur de la première chapelle nord du déambulatoire. Si le plan des parties orientales n'a pas révélé de surprises, il en va autrement de l'élévation. En effet, bien que situés sous les niveaux de circulation de l'abbatiale, les murs présentaient des parements soignés sur une très grande hauteur. De plus, la présence de trous de boulins sur le parement intérieur du mur du déambulatoire indique bien qu'il s'agit d'une élévation (fig. 5). Aussi appert-il qu'une crypte devait se développer sous le chevet de l'édifice romane.

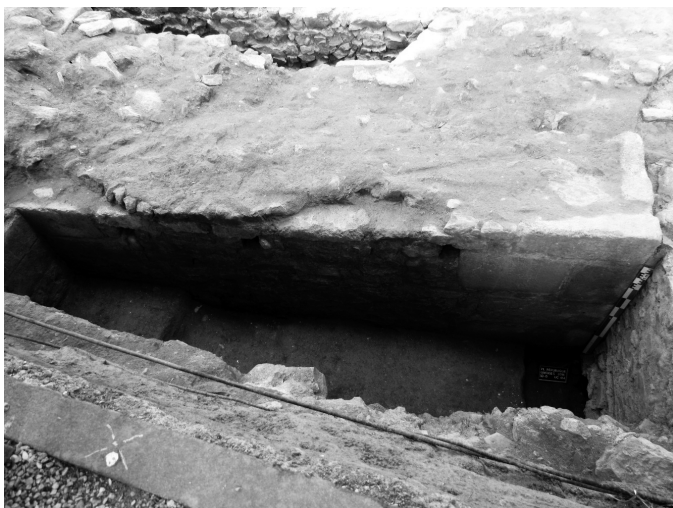
Fig. 5 - Vue du parement interne (UC 414) du mur du déambulatoire présentant trois trous de boulins.

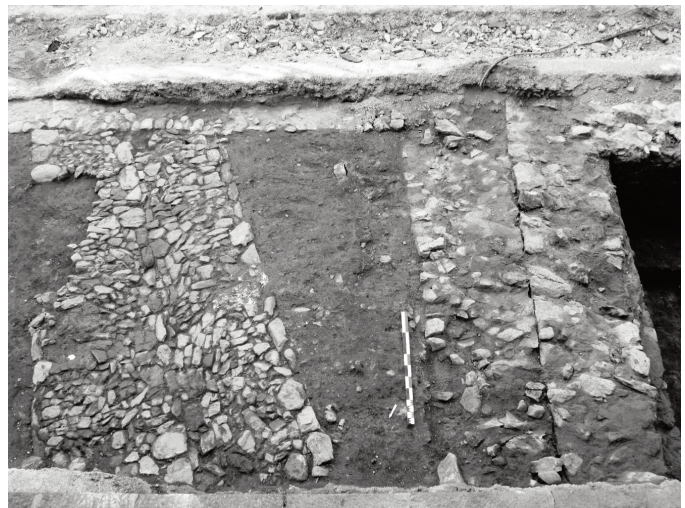
Fig. 6 - La voie ST 603 et les murs MR 606 et MR 607.

L'enceinte de l'abbaye et la place Dessous-les-arbres. Le sondage le plus oriental a révélé deux murs accolés formant une maçonnerie de près de 2 m de large (fig. 6). Par leur situation, ces murs semblent correspondre à l'enceinte de l'abbaye. Rappelons que, jusqu'au XIII^e siècle, cette clôture abbatiale devait se confondre à cet emplacement avec les murailles du « Château ». Contre ces maçonneries, à l'ouest, s'accumulaient d'importants remblais qui semblent avoir été disposés en une seule phase, dans le courant du Moyen Âge classique ou durant le bas Moyen Âge, dans le but de créer la place Dessous-les-arbres, à l'est de l'abbatiale.

Les abords de l'abbaye. Contre l'enceinte à l'extérieur se trouvait une ruelle (fig. 6). Celle-ci devait exister le long des murailles de l'abbaye depuis le XIII^e siècle¹⁶. Elle est bien attestée depuis la fin du Moyen Âge. Les différents murs qui ont été mis au jour à proximité de cette ruelle, pourraient appartenir aux bâtiments élevés à cet emplacement à l'époque Moderne ou au XIX^e siècle.
