# Les ateliers au sud-est de la *Casa degli amorini dorati* à Pompéi

## Foulerie VI 16, 3-4 et boutique VI 16, 5

Nicolas Monteix, Enora Le Quéré, François Fouriaux, Brice Ephrem,  
Jonathan Devogelaere et Camille Noûs

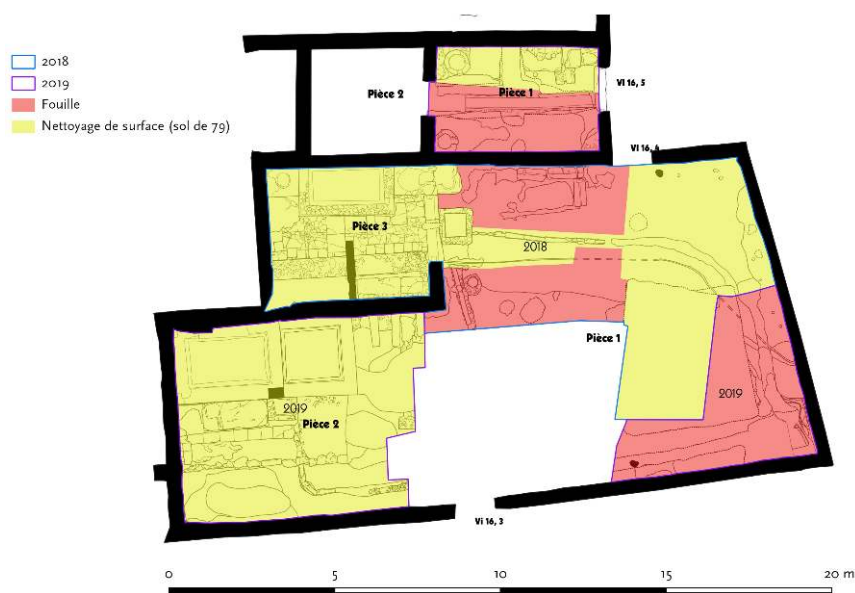
Fig. 1 – Pompéi, VI 16, 3-4 et VI 16, 5. Nomenclature des espaces et limites des opérations de nettoyage et de fouille lors de la campagne 2019.

- 3 Cette seconde campagne visait à étendre le nettoyage et la fouille stratigraphique des espaces déjà explorés en 2018 (**fig. 1**). Si, d'une manière générale, nous renvoyons au rapport précédent pour la description des différents éléments mis au jour pendant cette première campagne, il convient de souligner que la chronologie proposée dans les pages qui suivent modifie celle avancée l'an passé.

- 26 Une exploration stratigraphique de la boutique située en VI 16, 5 a également été menée au cours de cette campagne (fig. 1). L'idée de départ était de vérifier les remarques peu claires proposées par A. Sogliano lors de la publication initiale de cet espace<sup>20</sup>, tout en s'offrant la possibilité d'insérer les deux ateliers liés à la production textile (VI 16, 3-4 et VI 16, 6) dans un contexte élargi et ramifié jusqu'à la *Casa degli Amorini Dorati* en avant de laquelle ces espaces se développent<sup>21</sup>. Cette année, seule la moitié méridionale de la pièce 1 a été fouillée, en raison notamment de la présence de perturbations modernes : une canalisation antique a été réutilisée pour évacuer les eaux pluviales du péristyle de la *Casa degli Amorini Dorati*, puis une seconde canalisation, venant de VI 16, 6, s'y est adjointe, occasionnant une rupture complète des relations stratigraphiques entre le nord et le sud de la pièce (fig. 27).

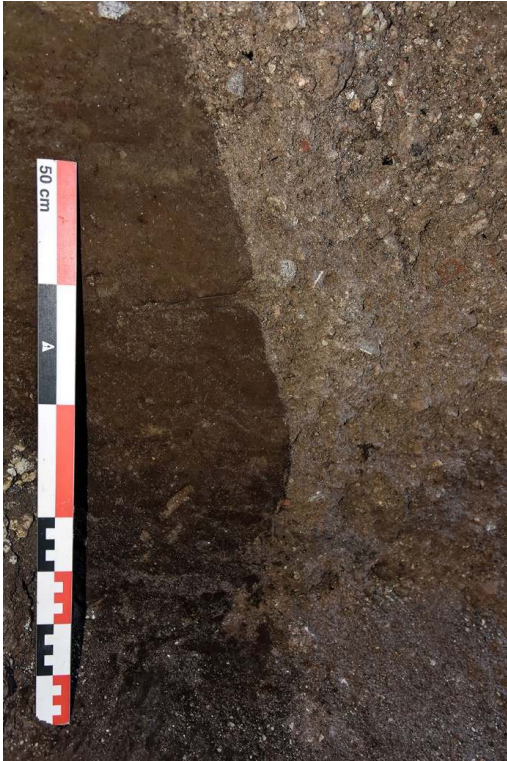
Fig. 3 – Pompéi, VI 16, 3-4. Niveaux éruptifs anté-pliniens retillés par une vaste fosse probablement consécutive au séisme de 62/63. Vue de l'est.

campagnes, les premières traces de paléosols (163244 ; alt. max. : 33,56 – 33,63 m s.l.m. ; **fig. 3-4**)<sup>2</sup>.

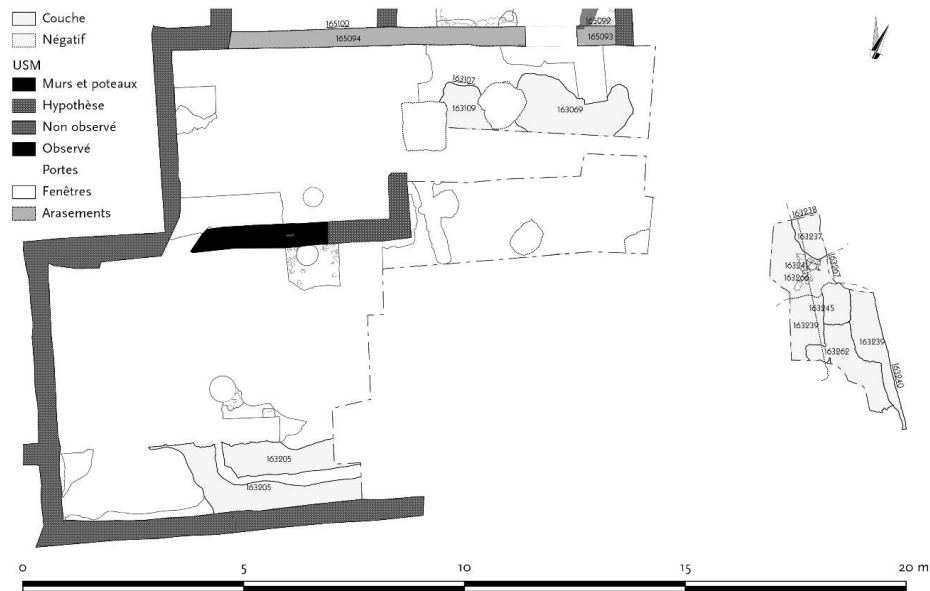
Fig. 6 – Pompéi, VI 16, 3-4. Plan des éléments mis en place lors des restaurations consécutives au séisme de 62/63.

- 8 Les travaux consécutifs au séisme qui a frappé Pompéi en 62/63 ont été particulièrement importants, au moins en termes de volume de terre déplacée à cette occasion (fig. 6). Le principal élément permettant de mettre en évidence ces importants travaux consiste en deux fosses (163238 et 163240) observées dans l'angle sud-est de l'atelier. Toutes deux ont largement perforé les niveaux anté-pliniens, dépourvus, à leur surface probablement déjà abaissée à ce moment, de tout vestige correspondant à l'époque archaïque ou hellénistique. Bien qu'il n'ait pas été possible de fouiller intégralement l'une ou l'autre fosse, la ligne de creusement quasiment verticale observée au nord et au sud (fig. 3, 4 et 7) de la fosse 163240 laisse présumer une profondeur beaucoup plus importante que les 1,40 m observés. Longue de 3,50 m et large d'au moins 2,20 m, cette fosse visait très certainement à prélever dans le sous-sol les sables éruptifs déposés après l'éruption du Mercato pour les exploiter dans le cadre de la reconstruction des bâtiments. Ces fosses ont été rebouchées presque exclusivement avec des gravats et des décombres – blocs, moellons, enduits peints. Le pendage et les éléments constitutifs des trois couches de comblement observées (163239, 163245, 163262) permettent de restituer un remplissage progressif depuis le sud-ouest, générant une concentration des éléments de plus gros modules contre les parois septentrionale et orientale de la fosse.

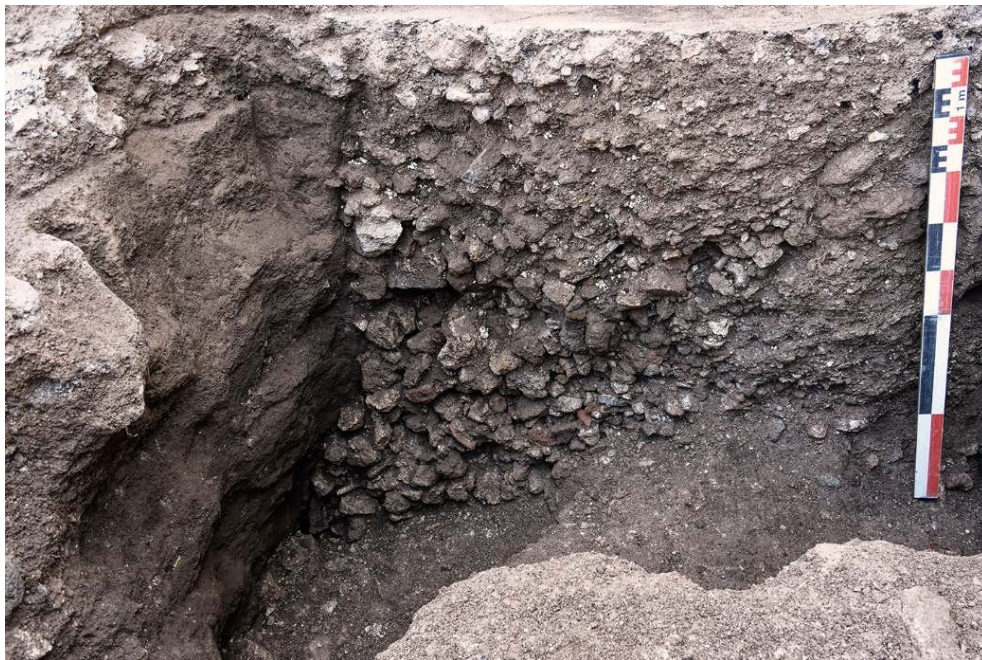
Fig. 7 – Pompéi, VI 16, 3-4, pièce 1. Fosse 163040, creusée après le séisme de 62/63 pour extraire du matériel éruptif, en cours de fouille. Vue de l'ouest.

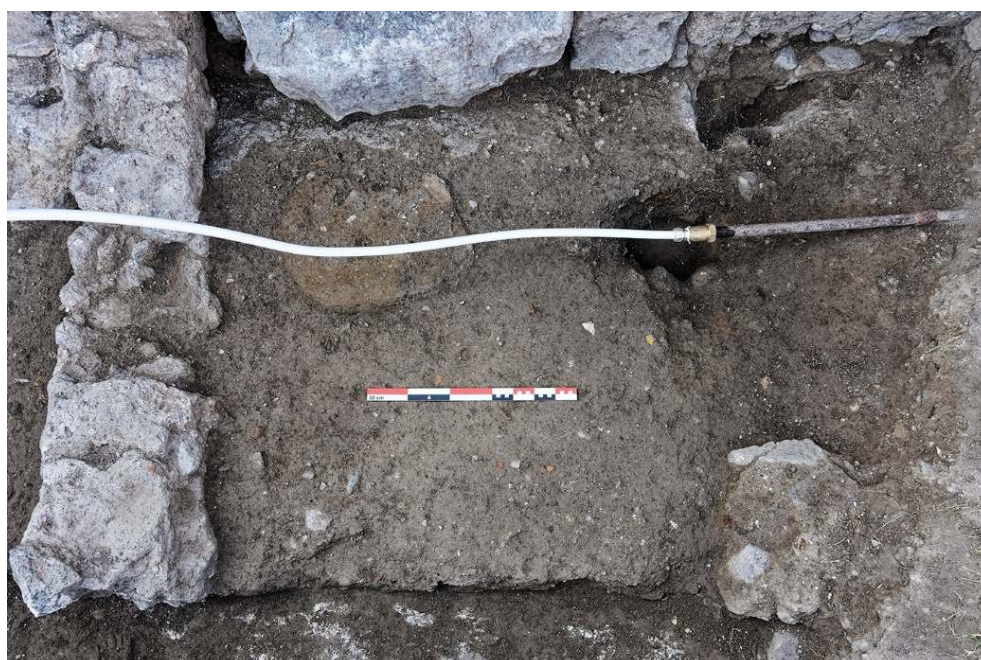
Fig. 9 – Pompéi, VI 16, 3-4, pièce 10. Le mur de refend nord-sud (163171) divisant la pièce 1 en deux espaces distincts. Vue du nord.

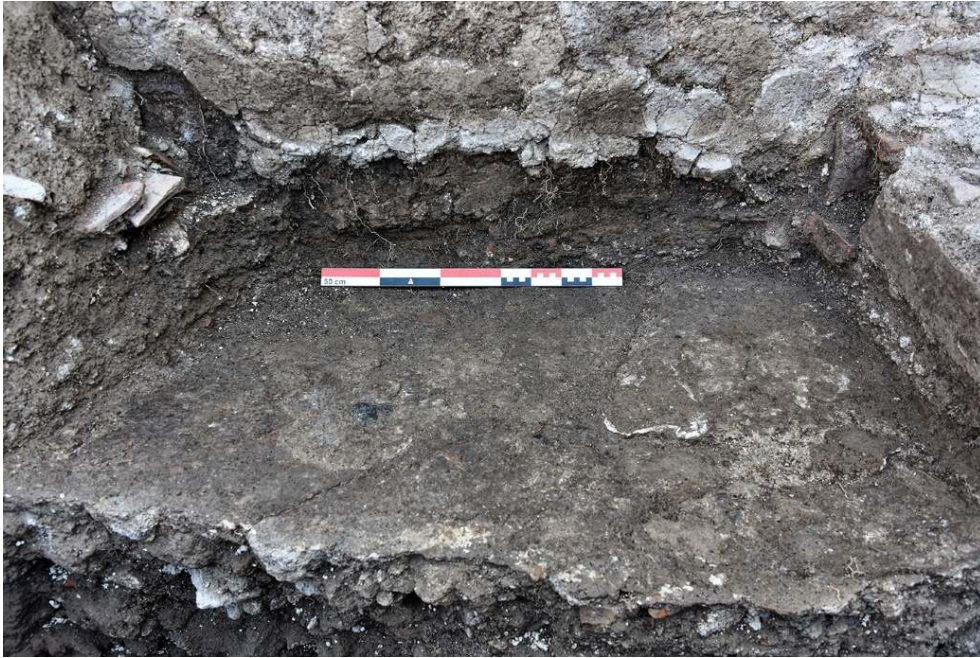
Fig. 10 – Pompéi, VI 16, 3-4, pièce 1E. Niveau de sol de béton (163146) dans la pièce 1E. Vue de l'ouest.

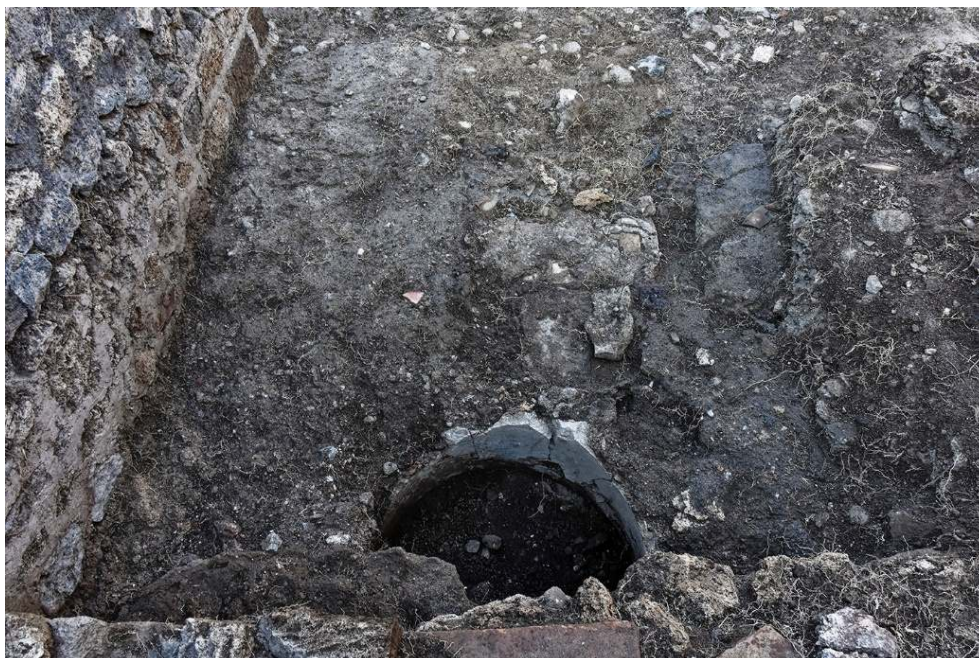
Fig. 11 – Pompéi, VI 16, 3-4, pièce 2. Niveau de circulation mis en place lors des premières transformations consécutives au séisme de 62/63 et maintien en usage de la citerne 163258. Vue de l'ouest.

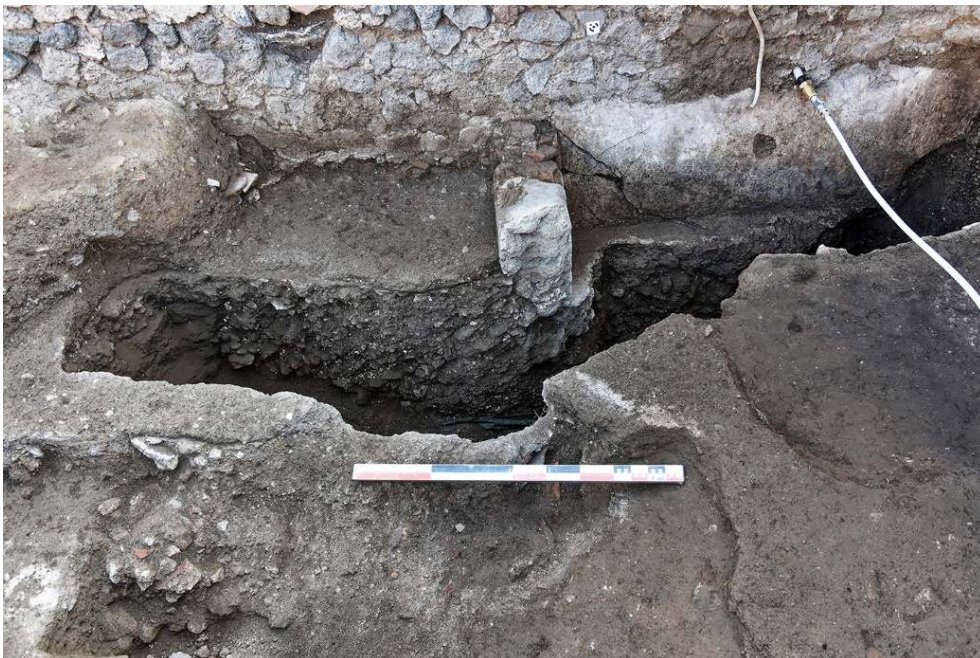
Fig. 13 – Pompéi, VI 16, 3-4, pièce 1E. Bassin (163154) installé dans l'angle sud-est de la pièce 1 en. Vue de l'ouest.

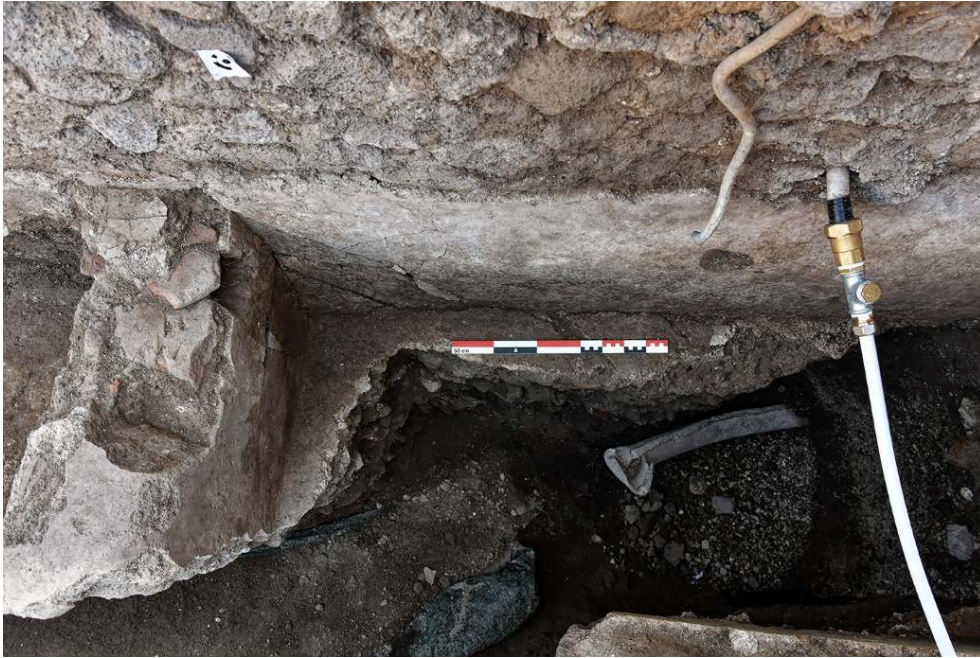
Fig. 14 – Pompéi, VI 16, 3-4, pièce 1E. Bassin (163154) vu de dessus. Son fond a été perforé par une tranchée creusée peu avant l'éruption pour installer un tuyau en plomb d'adduction en eau.

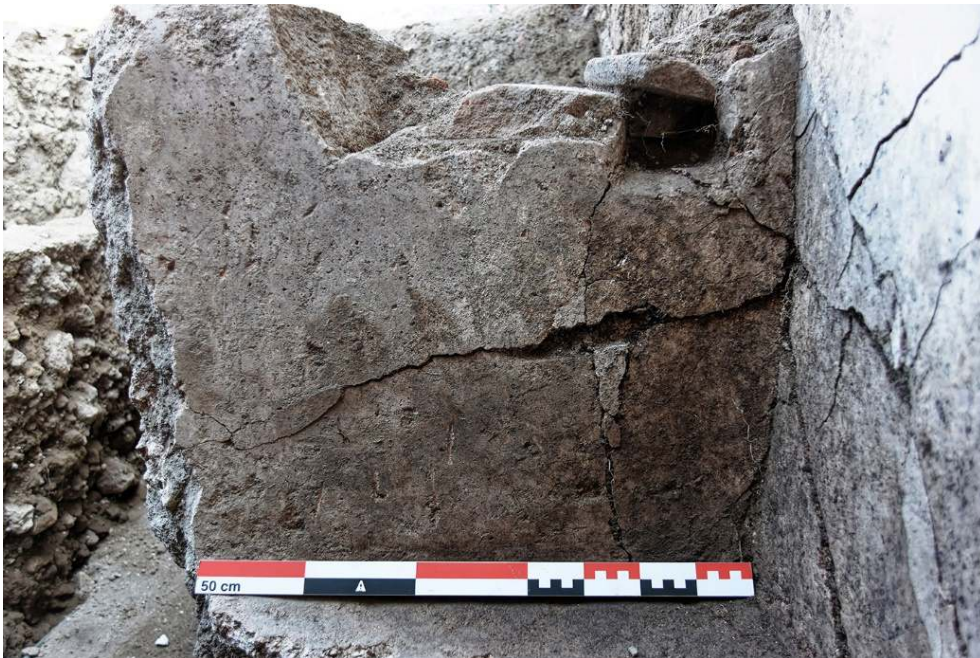
Fig. 15 – Pompéi, VI 16, 3-4, pièce 1E. Orifice de remplissage du bassin (163154). Vue du sud.

0,13 m de hauteur, soudure incluse<sup>14</sup>, a été observé sur une longueur de 1,35 m (fig. 15, 23). La tranchée était en cours de creusement au moment de l'éruption, avec un parcours allant du sud au nord<sup>15</sup>. Un tel diamètre ne se rencontre que peu dans l'hydraulique pompéienne<sup>16</sup> : il est hautement probable qu'il s'agisse d'une conduite « principale », devant être connectée au château d'eau principal après sa mise en place le long de toute la façade orientale de l'îlot VI 16, ce qui cadrerait bien avec les autres tuyaux découverts en façade de la *Casa degli Amorini Dorati*, probablement en phase de récupération selon l'hypothèse d'A. Maiuri<sup>17</sup>.

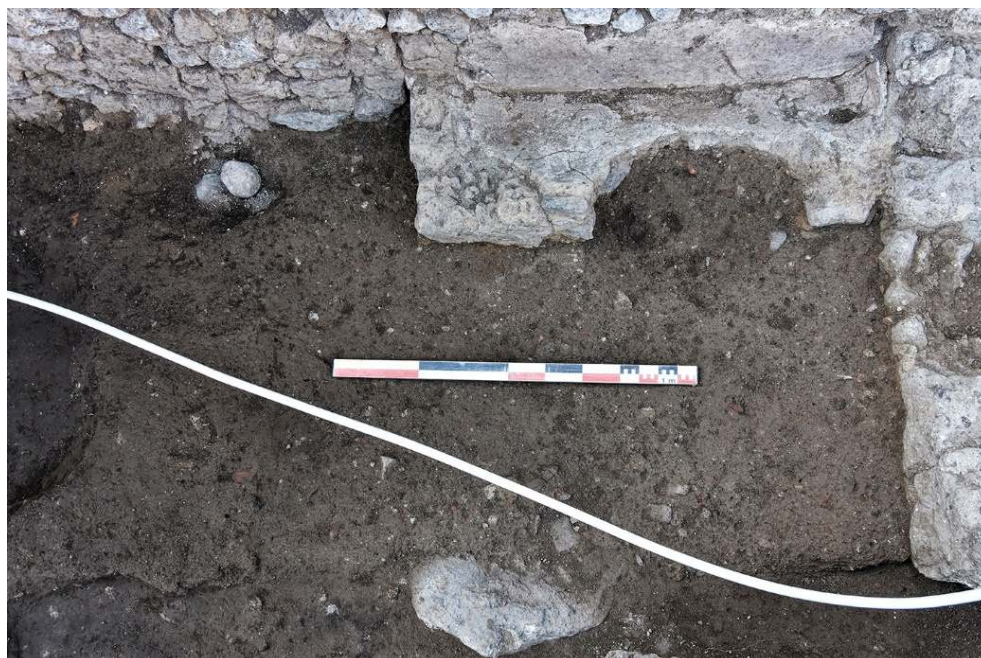
Fig. 16 – Pompéi, VI 16, 3-4, pièce 1E. Avaloir maçonné (163176) construit contre le mur sud de la pièce. Vue du nord.

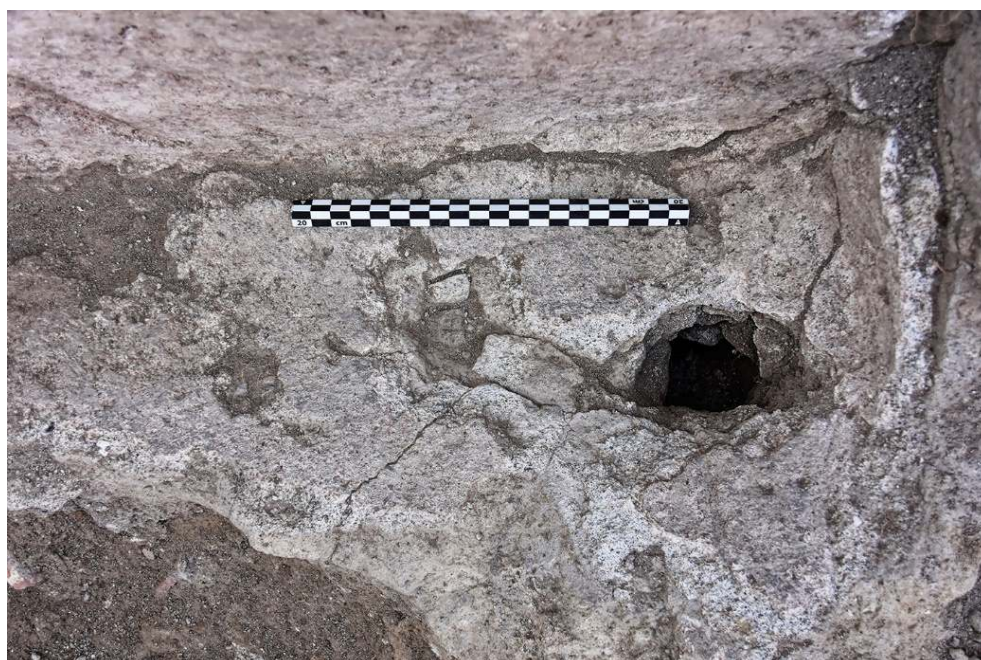
Fig. 17 – Pompéi, VI 16, 3-4, pièce 1E. Avaloir maçonné (163176) : détail de l'orifice de vidange. Vue du nord.

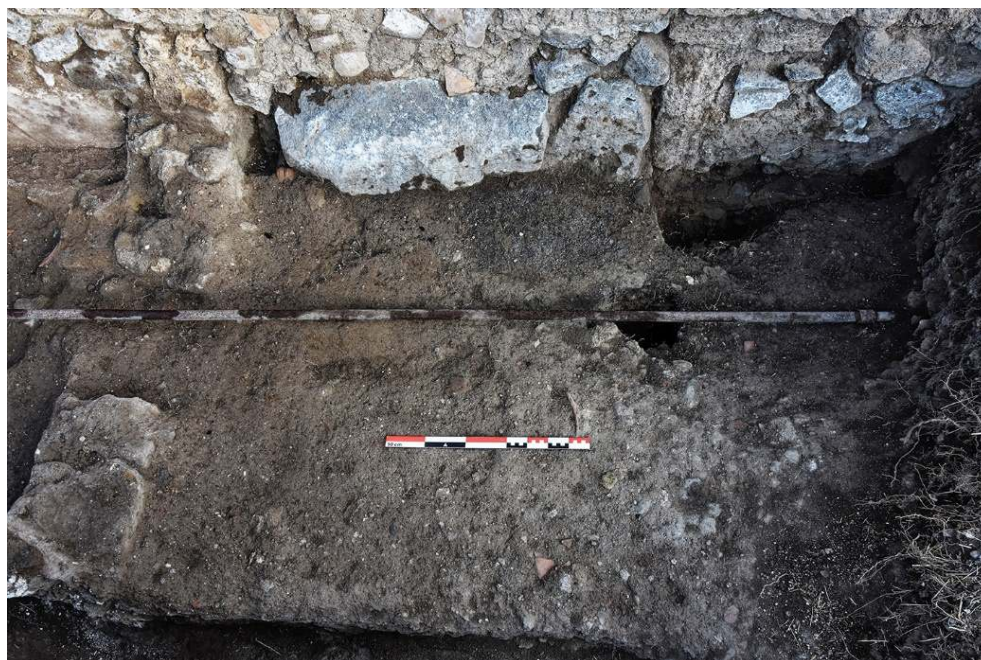
Fig. 20 – Pompéi, VI 16, 3-4, pièce 1. Sous la conduite d'eau moderne, trou de poteau (163178) permettant de maintenir la toiture disposée au-dessus de l'espace voué au tissage. Vue du nord.

- 21 Dans la partie orientale de la pièce 1, les travaux menés cette année ont permis de mettre en évidence la continuité de la banquette 163037 vers le sud. Sur la surface de celle-ci, deux nouveaux trous, pouvant être assimilés à des « poteaux » permettant l'insertion de métiers à tisser verticaux à deux ensouples, ont été mis en évidence. L'un (163184) et l'autre (163186) ont un diamètre de 0,08 m et une profondeur de 0,05 m. On pourrait ainsi avoir non pas trois métiers comme cela avait été proposé l'an dernier, mais deux : l'un, long de 1,20 m contre le mur septentrional ; l'autre, long de 1,70 m dans un premier temps, puis de 1,52 m après un décalage plus au sud. Les travaux de peu antérieurs à l'éruption puis modernes ont complètement détruit l'éventuelle continuation vers le sud de la banquette sur laquelle ces métiers à tisser étaient installés. Sur le côté méridional, comme sur le côté septentrional, aucune trace de celle-ci n'a été relevée. Cet espace voué au tissage pourrait avoir été protégé par une simple toiture posée sur des poteaux, dont un second vestige a été mis au jour cette année (163178, **fig. 20**)<sup>12</sup>.

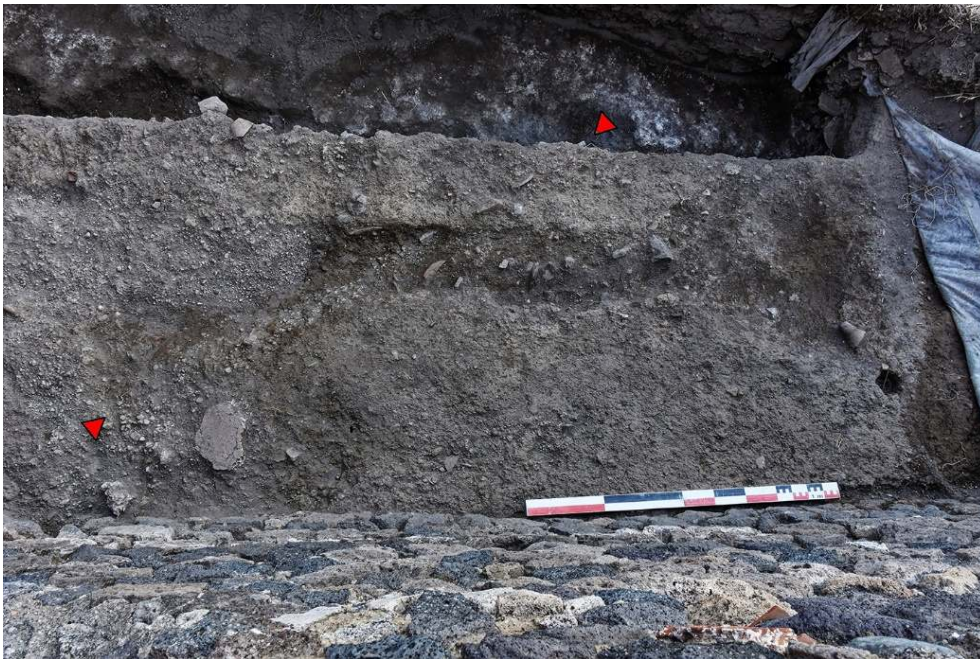
Fig. 21 – Pompéi, VI 16, 3-4, pièce 1. Entre les deux triangles, court le tuyau en plomb 163010 et son arrachage, rempli de *lapilli*. À l'est, la banquette d'installation des métiers à tisser verticaux (163037), à l'ouest la fosse moderne pour gâcher de la chaux. Vue de l'est.

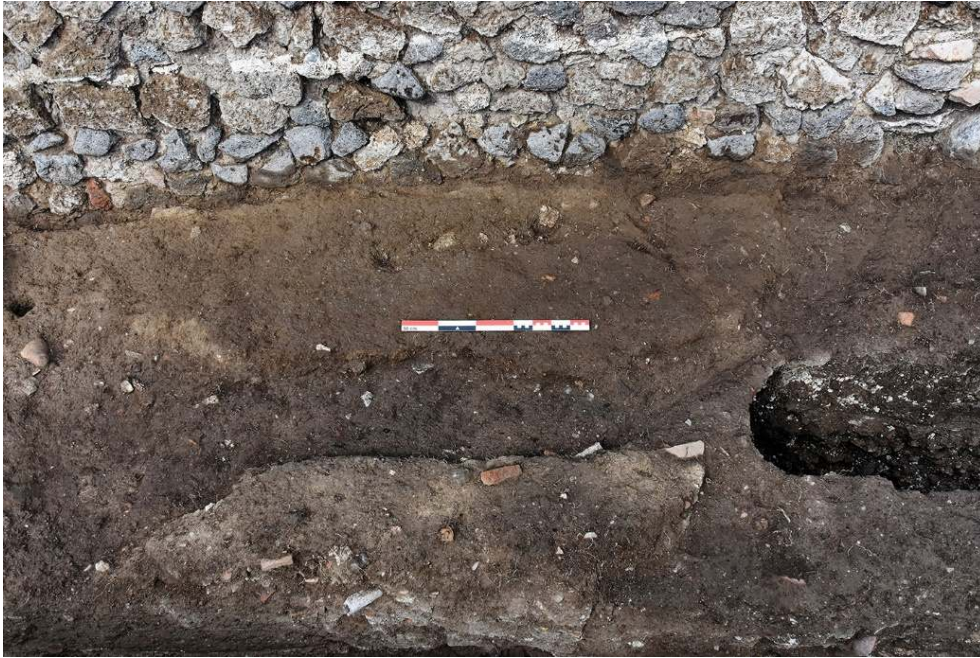
Fig. 22 – Pompéi, VI 16, 3-4, pièce 1. Le tuyau en plomb 163010 et son arrachage en cours de fouille. À l'est, la banquette d'installation des métiers à tisser verticaux (163037). Vue de l'ouest.

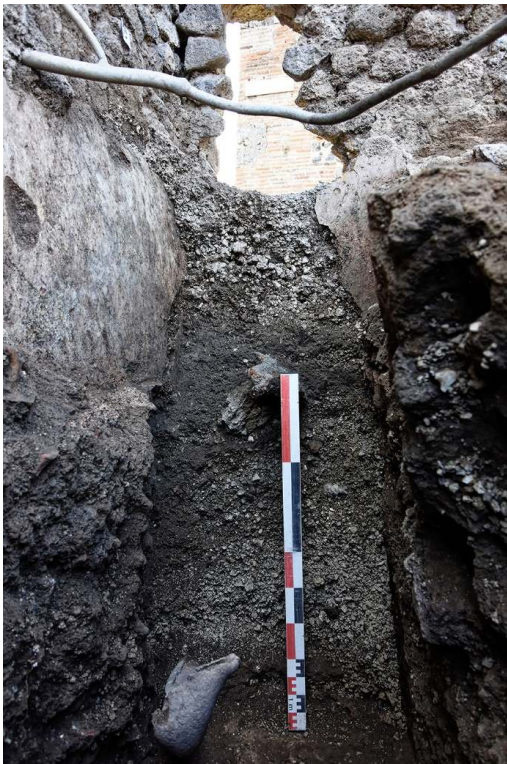
Fig. 23 – Pompéi, VI 16, 3-4, pièce 1. Coupe sur les *lapilli* remplissant la tranchée (163149) de pose d'une canalisation d'adduction d'eau en plomb. Vue du nord.

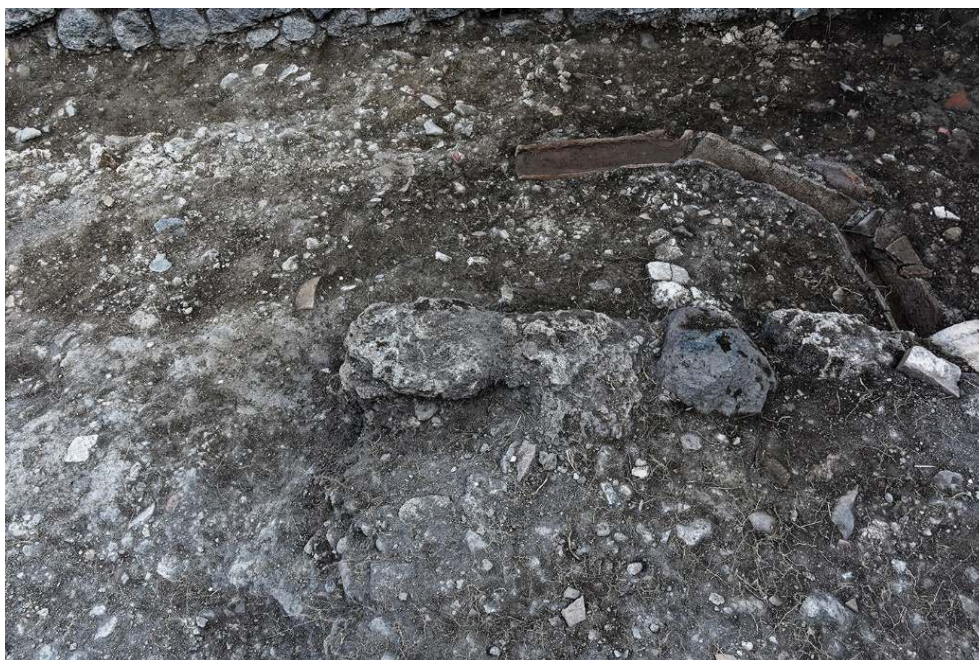
Fig. 26 – Pompéi, VI 16, 3-4. Canalisation de vidange des deux bassins de rinçage. Prise depuis le podium (163223, au nord).

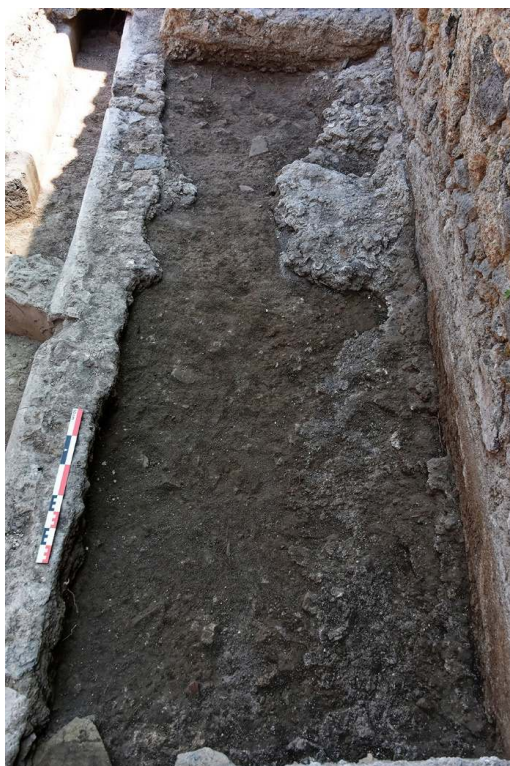
Fig. 31 – Pompéi, VI 16, 5. Niveau d'enduit (165052) laissé au pied de la paroi après son application sur le mur. Vue du nord.

- 28 Dans le courant du I<sup>er</sup> s. av. n. è., les changements visibles dans cet espace trahissent la mise en œuvre de travaux largement plus conséquents, en ce qu'ils touchent à la réalisation de la *Casa degli Amorini Dorati* (fig. 29). La première des transformations survenues a consisté à boucher la porte permettant d'accéder à l'espace [VI 16, 3-4] (165080 ; fig. 30). Ce bouchage apparaît comme la seule opération touchant au gros œuvre : immédiatement après, les murs sont enduits (163052). À la base de ceux-ci, le trop-plein de mortier est jeté en vrac, ce qui permet accessoirement d'assurer une bonne continuité de l'enduit de la base du mur à son sommet (fig. 31).

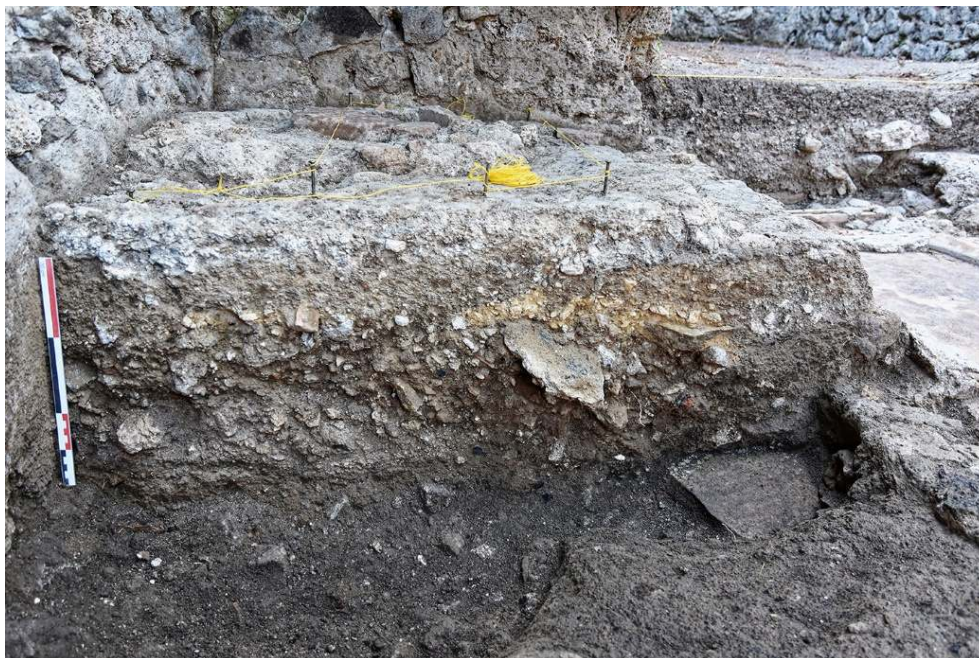
Fig. 32 – Pompéi, VI 16, 5. Vue des différents remblais mis en place au I<sup>er</sup> s. av. n. è. lors de la création de la canalisation issue de la *Casa degli Amorini Dorati*.

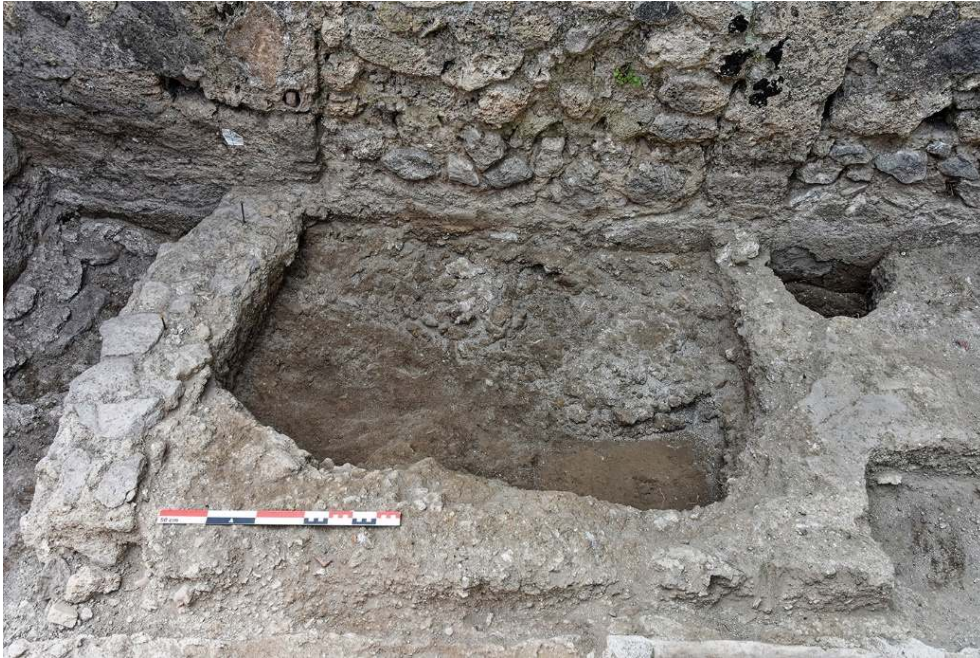
Fig. 35 – Pompéi, VI 16, 5. Fosse liée à la réouverture de la porte vers VI 16, 3-4. Vue du nord.

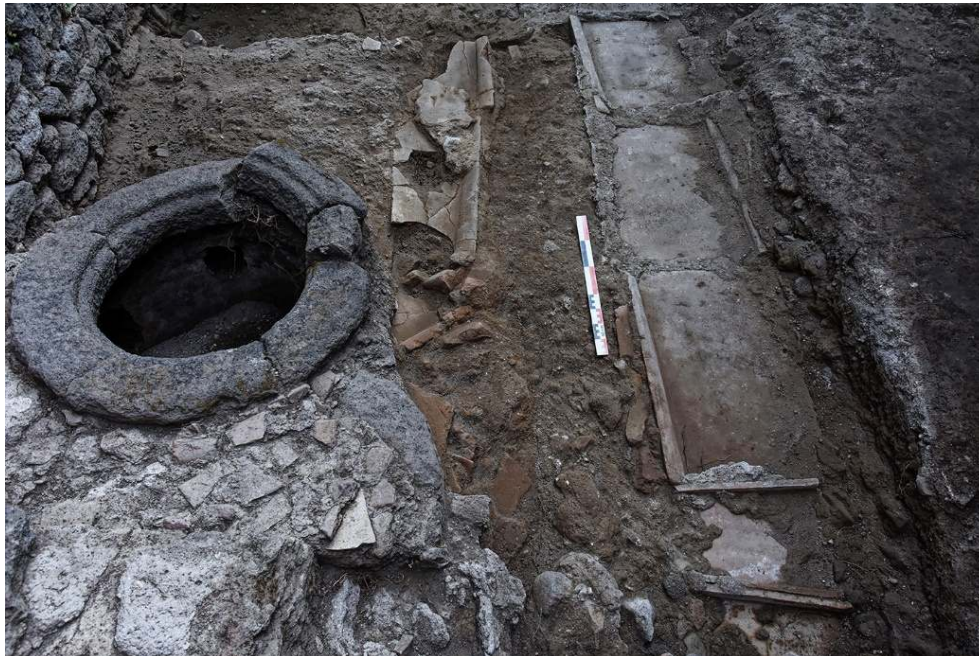
Fig. 37 – Pompéi, VI 16, 5. Vue des différents aménagements hydrauliques mis au jour en VI 16, 5. De gauche à droite, la bouche de citerne 165004, la canalisation 165039, et la couverture moderne de la canalisation provenant de la *Casa degli Amorini Dorati*. Vue de l'ouest.

- 32 De l'autre côté de la pièce, parallèlement à la canalisation du trop-plein du péristyle de la *Casa degli Amorini Dorati* et au nord de celle-là, la couverture en tuiles d'une seconde canalisation, de taille beaucoup plus réduite, a été mise au jour (165039, **fig. 37**).

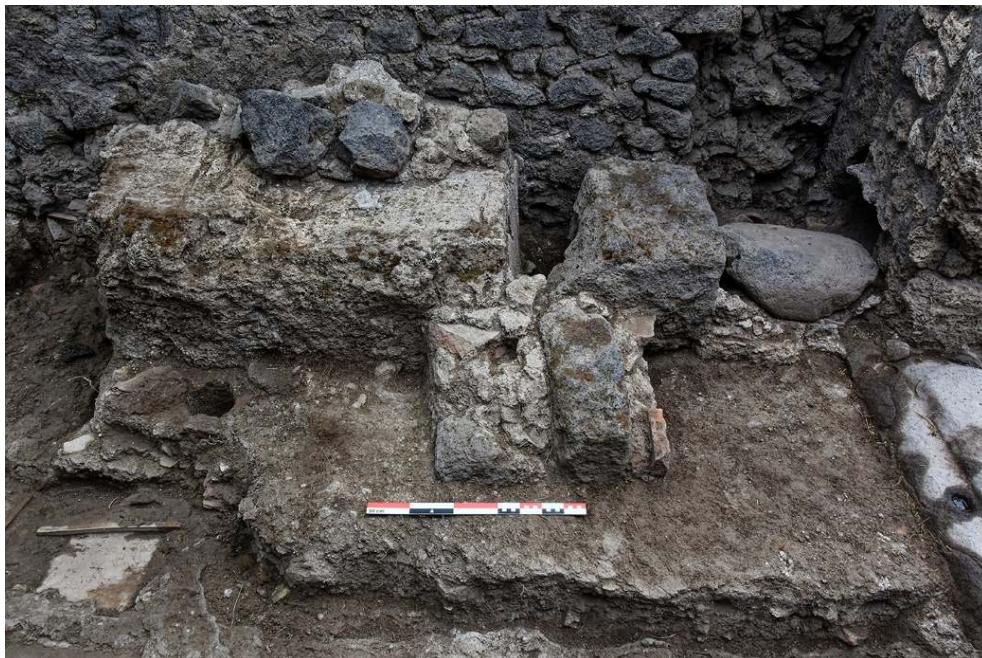
Fig. 39 – Pompéi, VI 16, 5. Escalier (165011) et éléments ajoutés dans une phase postérieure. Vue du sud.

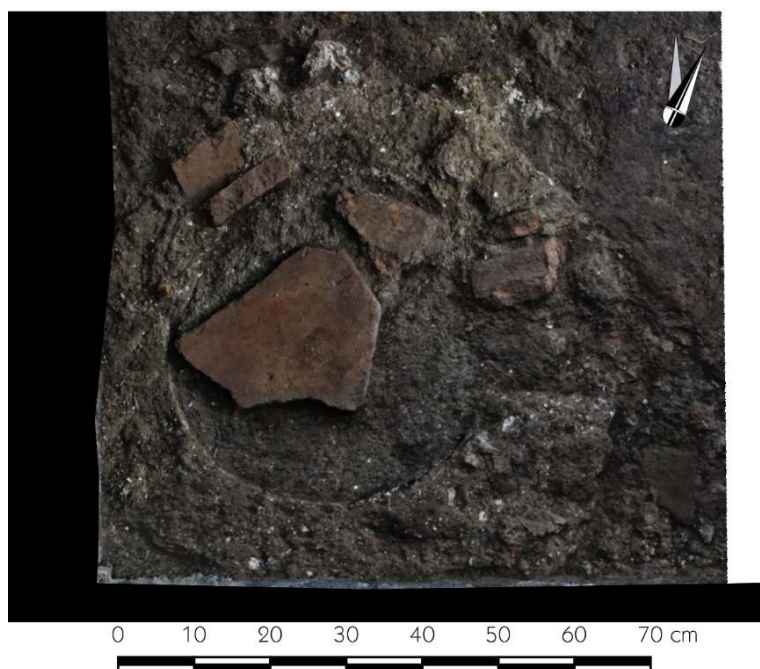
Fig. 41 – Pompéi, VI 16, 5. Relevé photogrammétrique du *clibanus* mis au jour dans la pièce 1.
