## Les ateliers au sud-est de la Casa degli amorini dorati à Pompéi Foulerie VI 16, 3-4 et boutique VI 16, 5

# Les ateliers au sud-est de la *Casa degli amorini dorati* à Pompéi

## Foulerie VI 16, 3-4 et boutique VI 16, 5

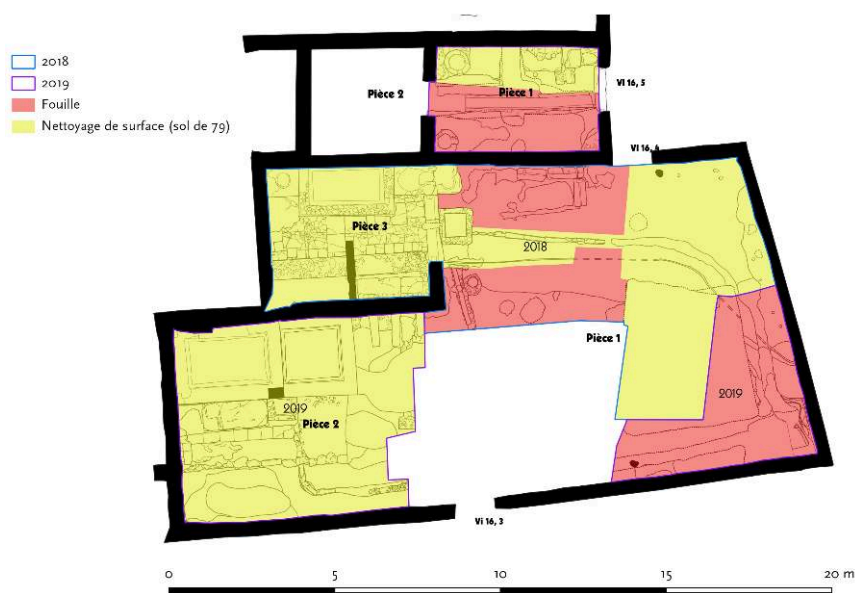
Fig. 1 – Pompéi, VI 16, 3-4 et VI 16, 5. Nomenclature des espaces et limites des opérations de nettoyage et de fouille lors de la campagne 2019.

- 3 Cette seconde campagne visait à étendre le nettoyage et la fouille stratigraphique des espaces déjà explorés en 2018 (**fig. 1**). Si, d'une manière générale, nous renvoyons au rapport précédent pour la description des différents éléments mis au jour pendant cette première campagne, il convient de souligner que la chronologie proposée dans les pages qui suivent modifie celle avancée l'an passé.

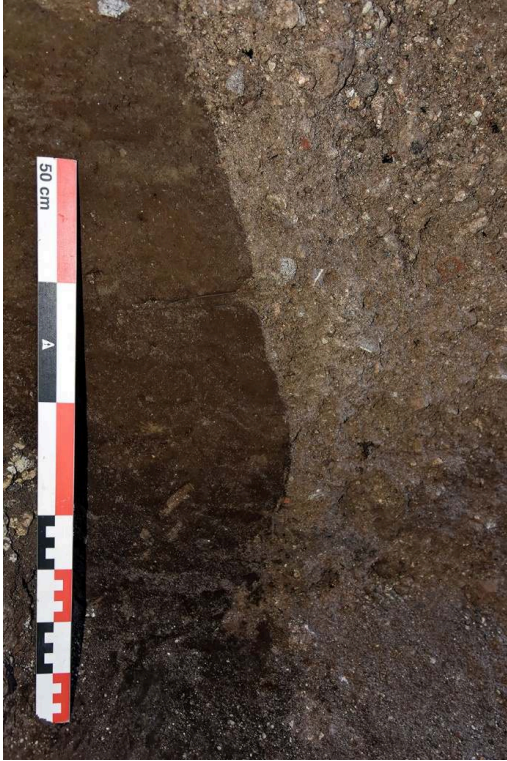
**Fig. 3** – Pompéi, VI 16, 3-4. Niveaux éruptifs anté-pliniens retillés par une vaste fosse probablement consécutive au séisme de 62/63. Vue de l'est.

campagnes, les premières traces de paléosols (163244 ; alt. max. : 33,56 – 33,63 m s.l.m. ; **fig. 3-4**)<sup>2</sup>.

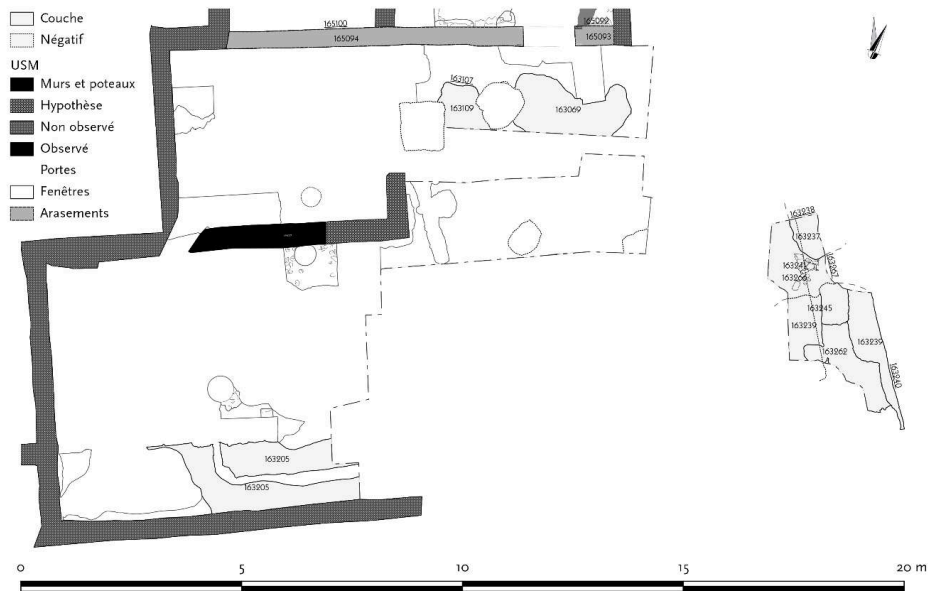
Fig. 6 – Pompéi, VI 16, 3-4. Plan des éléments mis en place lors des restaurations consécutives au séisme de 62/63.

- 8 Les travaux consécutifs au séisme qui a frappé Pompéi en 62/63 ont été particulièrement importants, au moins en termes de volume de terre déplacée à cette occasion (fig. 6). Le principal élément permettant de mettre en évidence ces importants travaux consiste en deux fosses (163238 et 163240) observées dans l'angle sud-est de l'atelier. Toutes deux ont largement perforé les niveaux anté-pliniens, dépourvus, à leur surface probablement déjà abaissée à ce moment, de tout vestige correspondant à l'époque archaïque ou hellénistique. Bien qu'il n'ait pas été possible de fouiller intégralement l'une ou l'autre fosse, la ligne de creusement quasiment verticale observée au nord et au sud (fig. 3, 4 et 7) de la fosse 163240 laisse présumer une profondeur beaucoup plus importante que les 1,40 m observés. Longue de 3,50 m et large d'au moins 2,20 m, cette fosse visait très certainement à prélever dans le sous-sol les sables éruptifs déposés après l'éruption du Mercato pour les exploiter dans le cadre de la reconstruction des bâtiments. Ces fosses ont été rebouchées presque exclusivement avec des gravats et des décombres – blocs, moellons, enduits peints. Le pendage et les éléments constitutifs des trois couches de comblement observées (163239, 163245, 163262) permettent de restituer un remplissage progressif depuis le sud-ouest, générant une concentration des éléments de plus gros modules contre les parois septentrionale et orientale de la fosse.

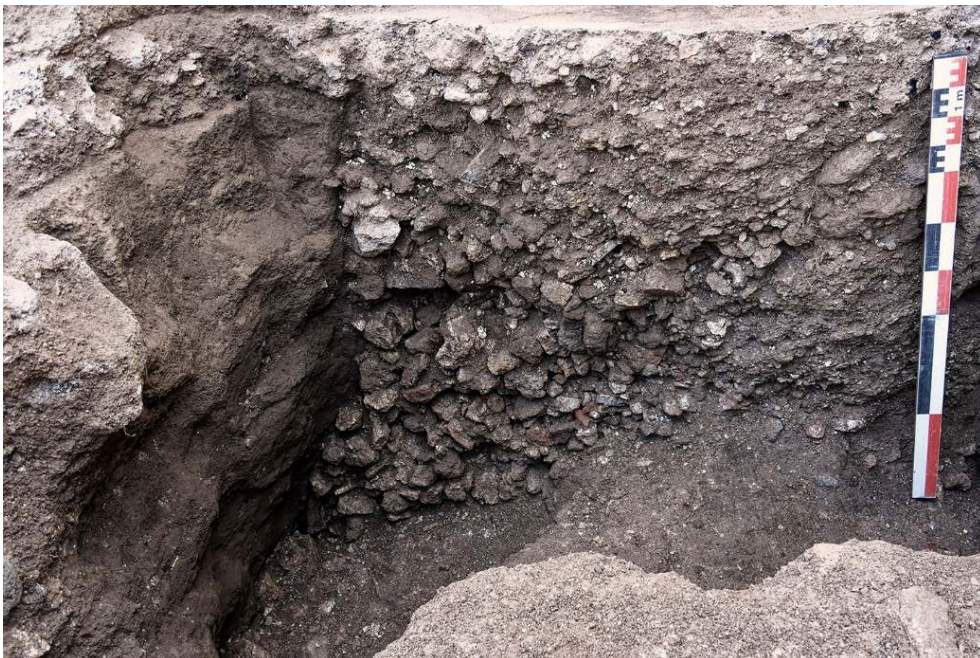
Fig. 7 – Pompéi, VI 16, 3-4, pièce 1. Fosse 163040, creusée après le séisme de 62/63 pour extraire du matériel éruptif, en cours de fouille. Vue de l'ouest.

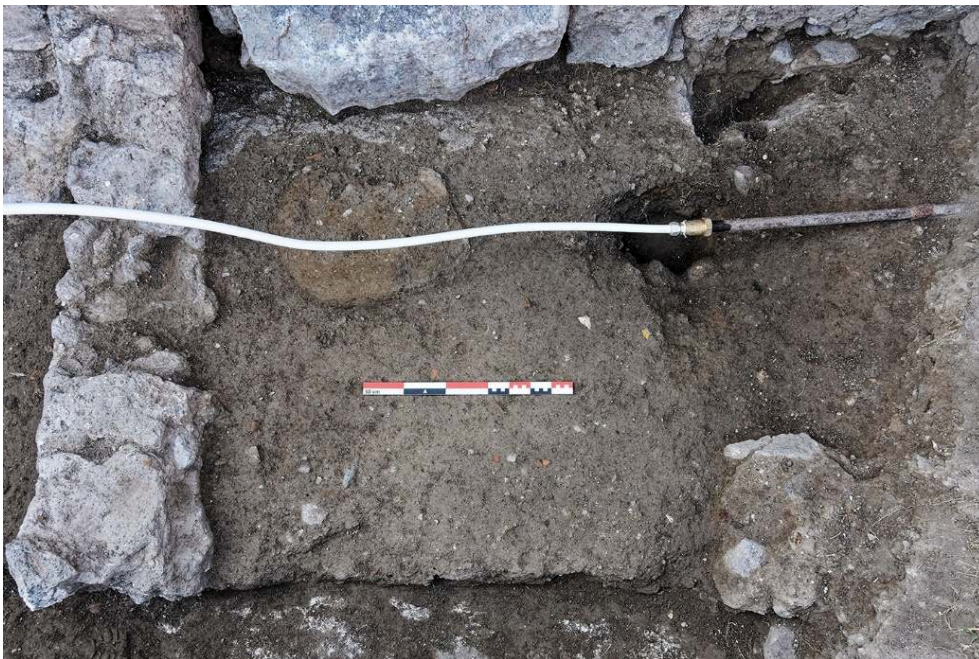
Fig. 9 – Pompéi, VI 16, 3-4, pièce 10. Le mur de refend nord-sud (163171) divisant la pièce 1 en deux espaces distincts. Vue du nord.

- 13 Au moins quatre pièces sont alors définies. La pièce 1 est *a minima* divisée en deux espaces (10 et 1E), de part et d'autre d'un mur nord-sud (163171) partant du montant oriental de la porte 3bis (fig. 9). La pièce 2 est réduite d'environ un mètre dans le sens est-ouest par rapport à ses dimensions finales. Un mur de refend nord-sud (163273) la sépare de la pièce 10. On accède probablement à cette pièce 2 par deux portes, l'une située au nord, la seconde au sud, cette dernière étant marquée par un pilier. Enfin, la pièce 3 devient uniquement accessible par l'est, la porte permettant la communication avec la pièce 2 étant probablement bouchée (169062).

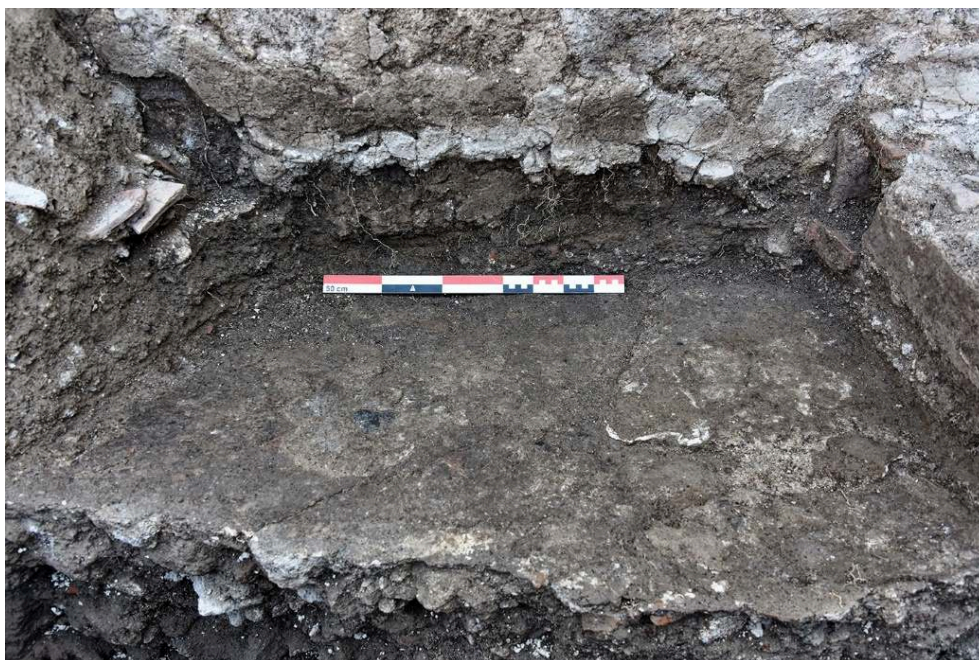
Fig. 10 – Pompéi, VI 16, 3-4, pièce 1E. Niveau de sol de béton (163146) dans la pièce 1E. Vue de l'ouest.

- 15 Dans la pièce 1E, un fin sol de béton, assez simple, quoique parfois rehaussé d'éclats de céramiques, et de facture assez modeste, sert de sol dans un premier état de fonctionnement (163146, fig. 10). À l'usage, il a rapidement cessé d'être entretenu et a permis la formation de niveaux de terre battue. Dans la fenêtre réduite à travers laquelle ce premier état de la pièce a été observé, aucun autre aménagement ne permet de déterminer la nature des activités s'y déroulant.

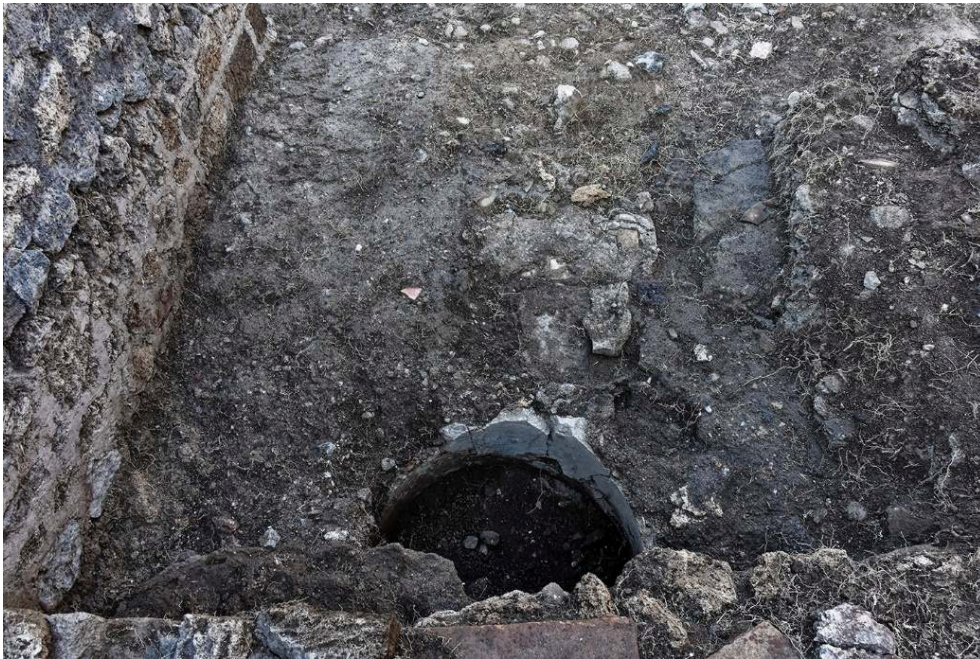
Fig. 11 – Pompéi, VI 16, 3-4, pièce 2. Niveau de circulation mis en place lors des premières transformations consécutives au séisme de 62/63 et maintien en usage de la citerne 163258. Vue de l'ouest.

- 16 Dans la pièce 2, le principal changement touche la citerne 163230, désormais condamnée, comme son possible pendant dans la pièce 3. En revanche, la citerne 163258 paraît avoir continué d'être utilisée. Le sol de cette pièce est un niveau de terre battue (163209), peu fréquenté (**fig. 11**). Pour l'heure, aucun autre élément ne permet de déterminer les fonctions exercées dans cette pièce<sup>7</sup>.

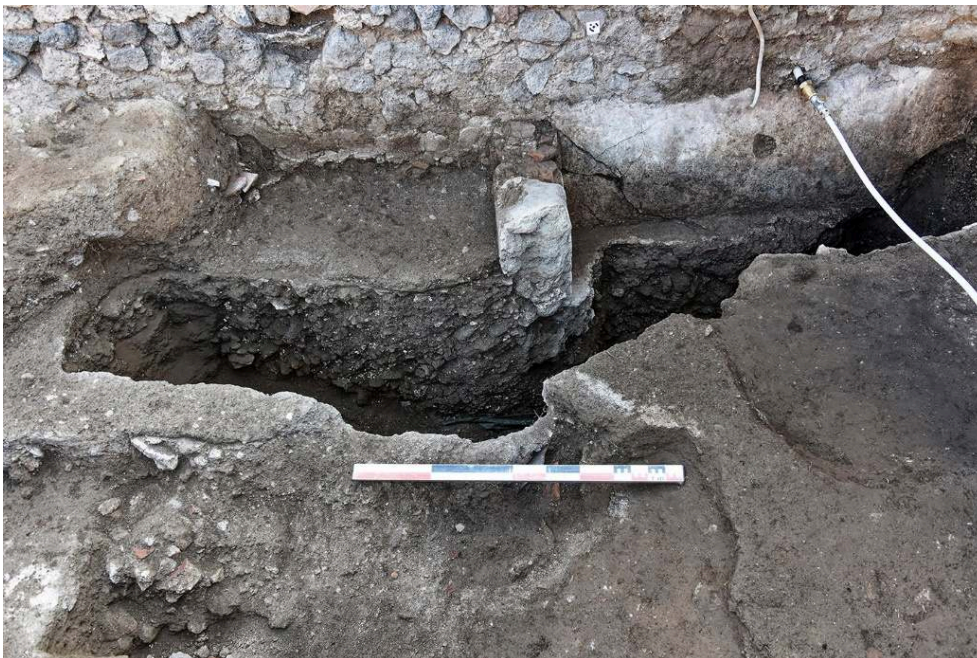
Fig. 13 – Pompéi, VI 16, 3-4, pièce 1E. Bassin (163154) installé dans l'angle sud-est de la pièce 1 en. Vue de l'ouest.

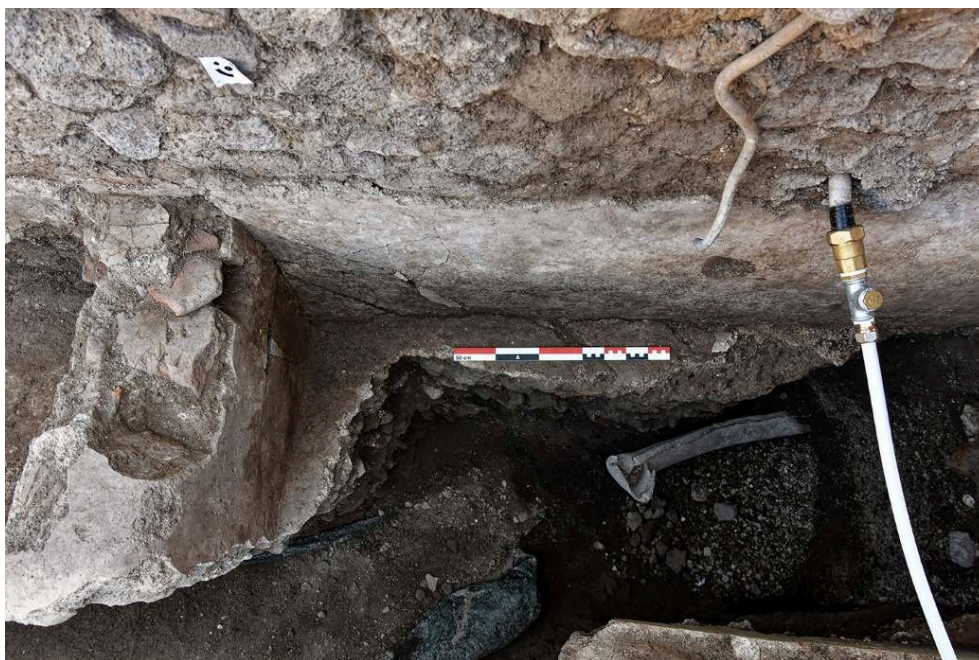
Fig. 14 – Pompéi, VI 16, 3-4, pièce 1E. Bassin (163154) vu de dessus. Son fond a été perforé par une tranchée creusée peu avant l'éruption pour installer un tuyau en plomb d'adduction en eau.

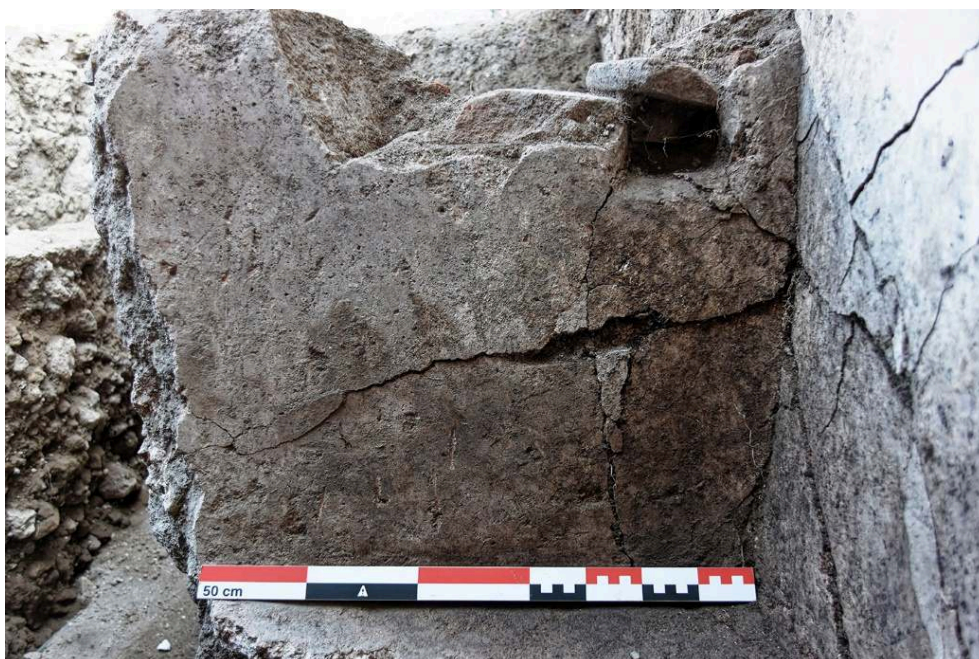
Fig. 15 – Pompéi, VI 16, 3-4, pièce 1E. Orifice de remplissage du bassin (163154). Vue du sud.

0,13 m de hauteur, soudure incluse<sup>14</sup>, a été observé sur une longueur de 1,35 m (**fig. 15, 23**). La tranchée était en cours de creusement au moment de l'éruption, avec un parcours allant du sud au nord<sup>15</sup>. Un tel diamètre ne se rencontre que peu dans l'hydraulique pompéienne<sup>16</sup> : il est hautement probable qu'il s'agisse d'une conduite « principale », devant être connectée au château d'eau principal après sa mise en place le long de toute la façade orientale de l'îlot VI 16, ce qui cadrerait bien avec les autres tuyaux découverts en façade de la *Casa degli Amorini Dorati*, probablement en phase de récupération selon l'hypothèse d'A. Maiuri<sup>17</sup>.

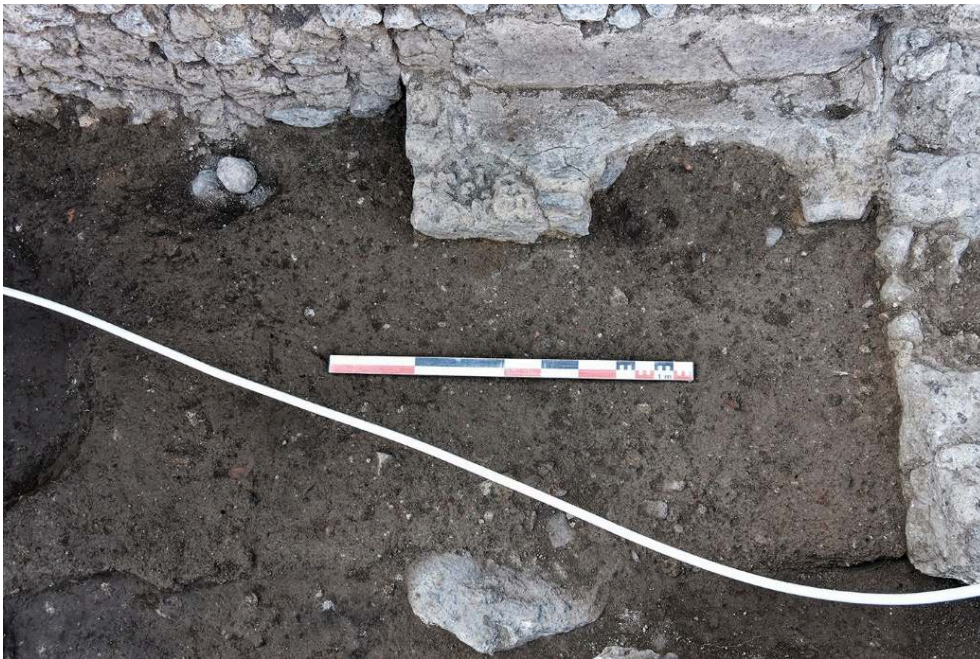
Fig. 16 – Pompéi, VI 16, 3-4, pièce 1E. Avaloir maçonné (163176) construit contre le mur sud de la pièce. Vue du nord.

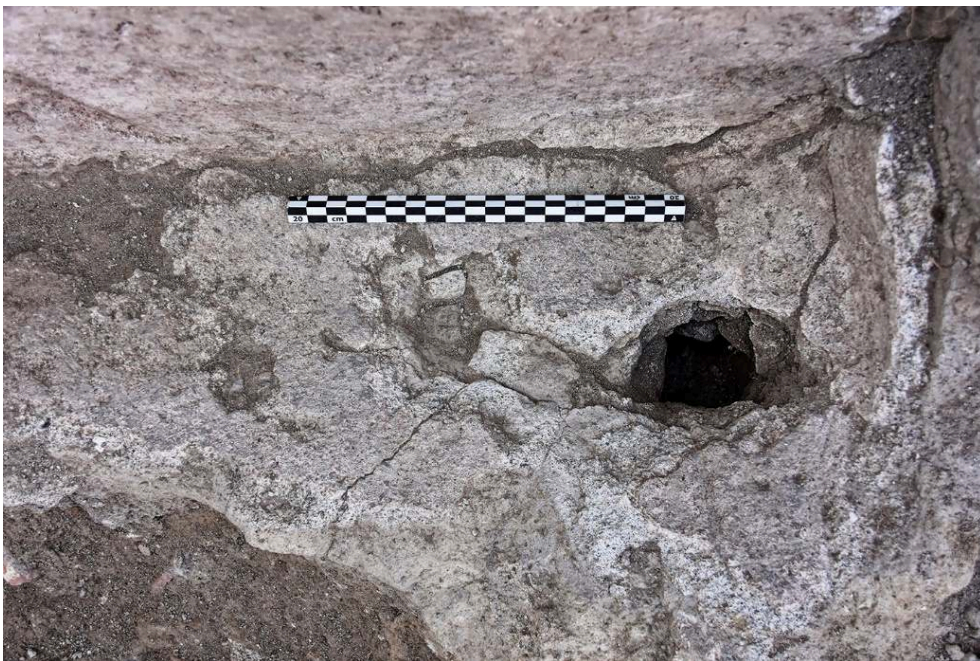
Fig. 17 – Pompéi, VI 16, 3-4, pièce 1E. Avaloir maçonné (163176) : détail de l'orifice de vidange. Vue du nord.

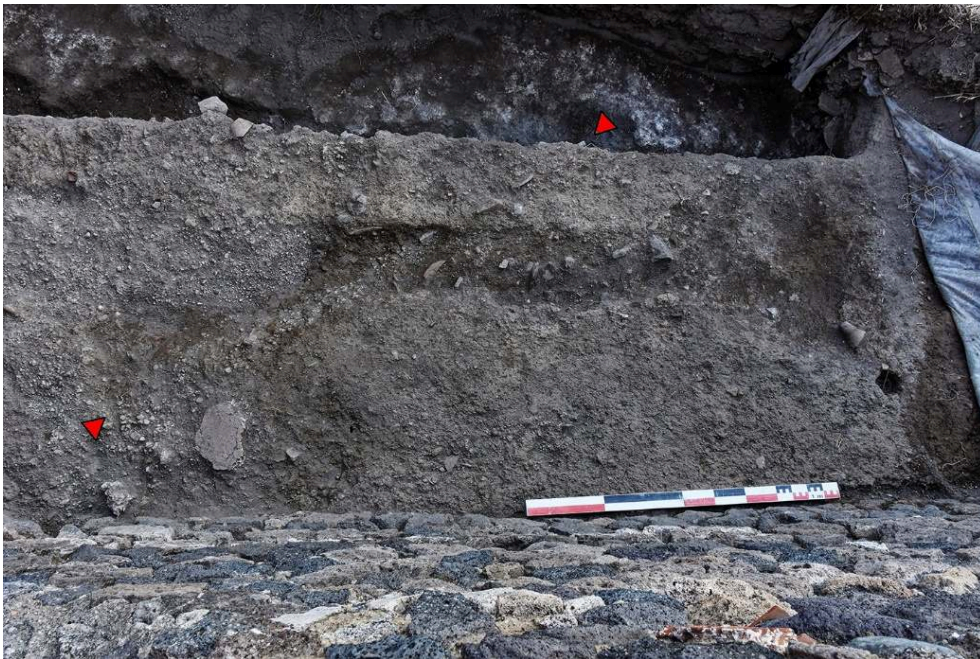
Fig. 21 – Pompéi, VI 16, 3-4, pièce 1. Entre les deux triangles, court le tuyau en plomb 163010 et son arrachage, rempli de *lapilli*. À l'est, la banquette d'installation des métiers à tisser verticaux (163037), à l'ouest la fosse moderne pour gâcher de la chaux. Vue de l'est.

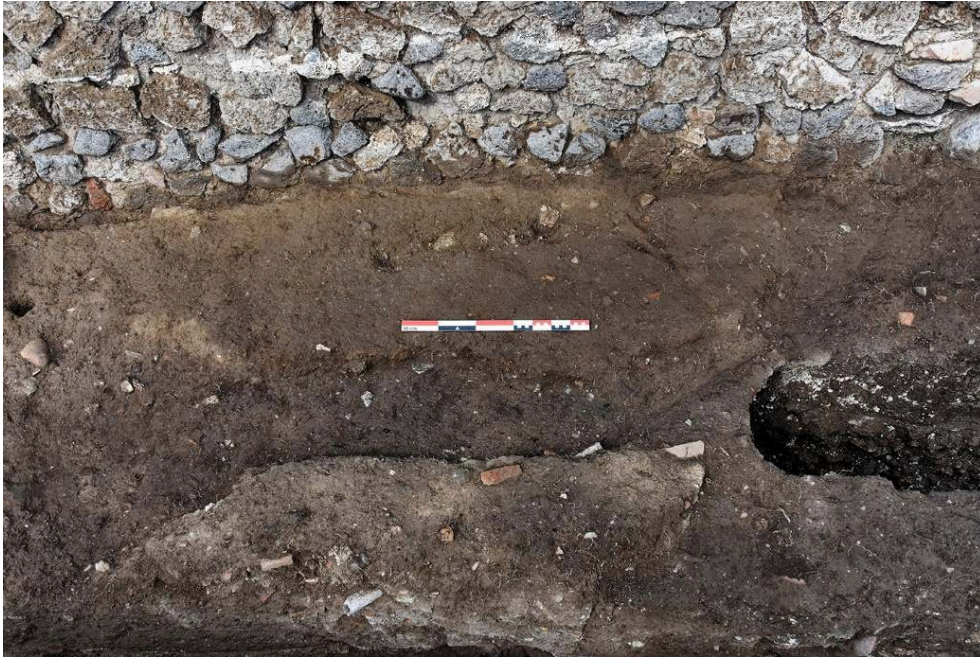
Fig. 22 – Pompéi, VI 16, 3-4, pièce 1. Le tuyau en plomb 163010 et son arrachage en cours de fouille. À l'est, la banquette d'installation des métiers à tisser verticaux (163037). Vue de l'ouest.

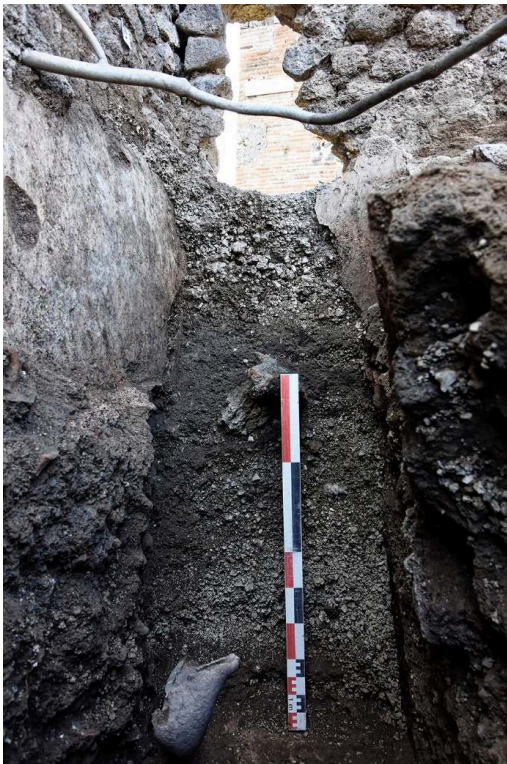
Fig. 23 – Pompéi, VI 16, 3-4, pièce 1. Coupe sur les *lapilli* remplissant la tranchée (163149) de pose d'une canalisation d'adduction d'eau en plomb. Vue du nord.

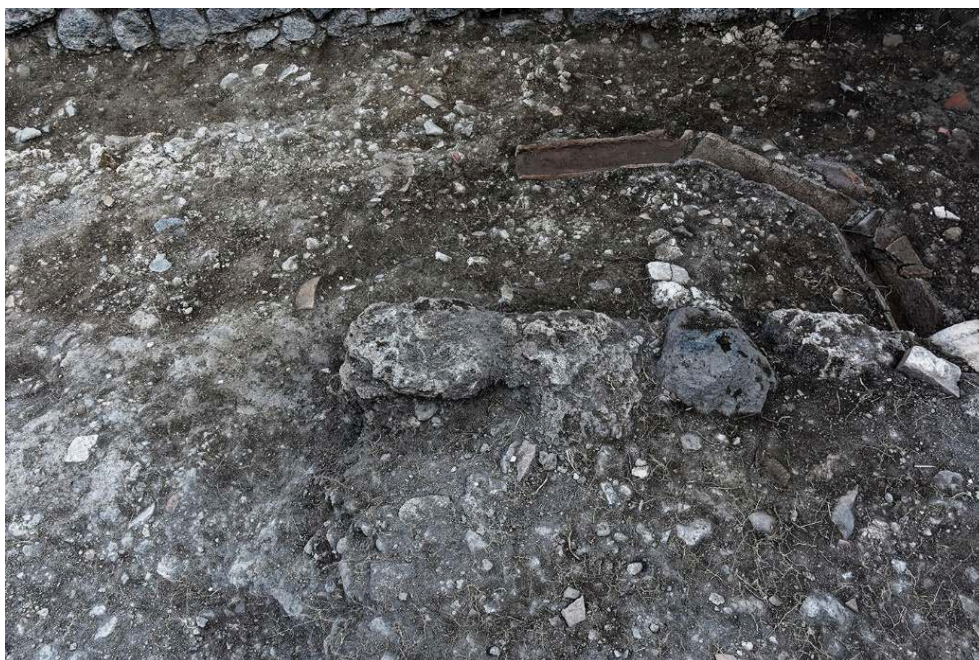
Fig. 26 – Pompéi, VI 16, 3-4. Canalisation de vidange des deux bassins de rinçage. Prise depuis le podium (163223, au nord).

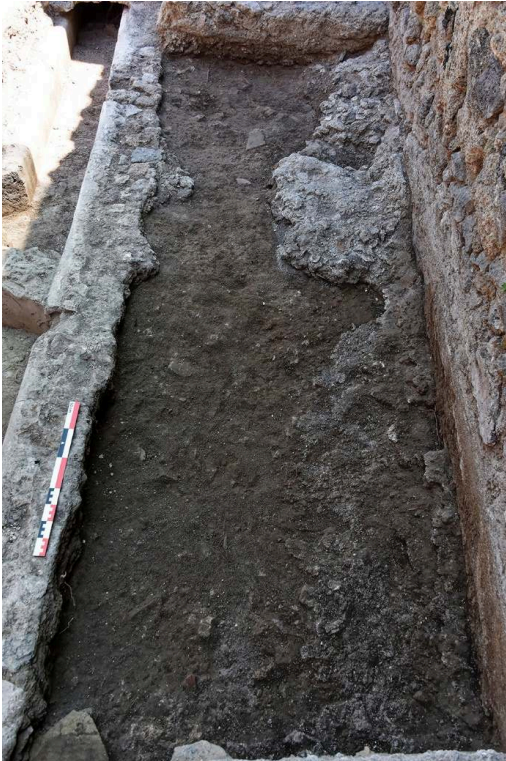
Fig. 31 – Pompéi, VI 16, 5. Niveau d’enduit (165052) laissé au pied de la paroi après son application sur le mur. Vue du nord.

- 28 Dans le courant du I<sup>er</sup> s. av. n. è., les changements visibles dans cet espace trahissent la mise en œuvre de travaux largement plus conséquents, en ce qu'ils touchent à la réalisation de la *Casa degli Amorini Dorati* (fig. 29). La première des transformations survenues a consisté à boucher la porte permettant d'accéder à l'espace [VI 16, 3-4] (165080 ; fig. 30). Ce bouchage apparaît comme la seule opération touchant au gros œuvre : immédiatement après, les murs sont enduits (163052). À la base de ceux-ci, le trop-plein de mortier est jeté en vrac, ce qui permet accessoirement d'assurer une bonne continuité de l'enduit de la base du mur à son sommet (fig. 31).

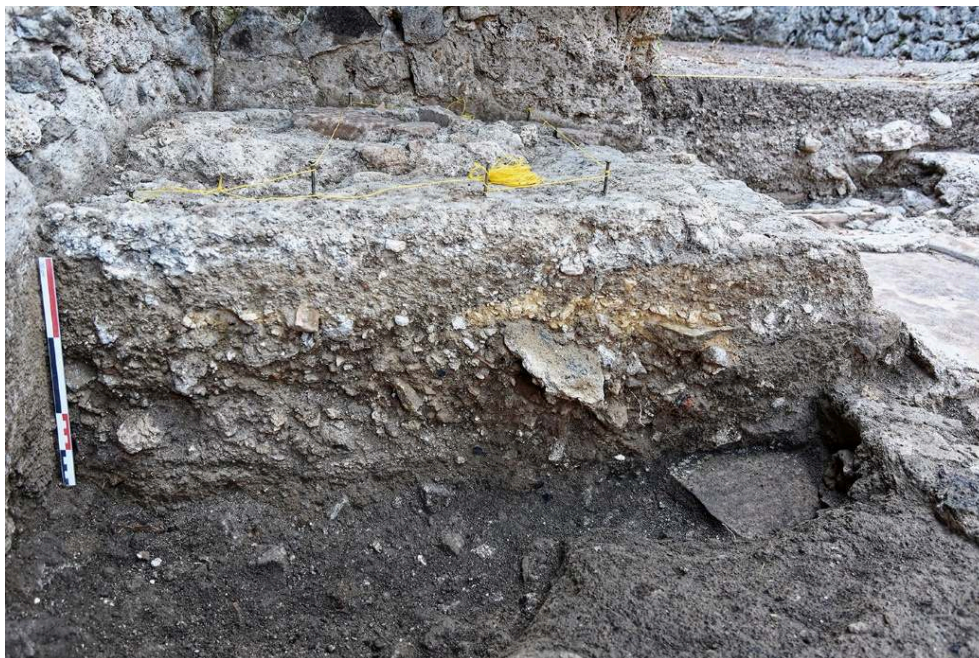
Fig. 32 – Pompéi, VI 16, 5. Vue des différents remblais mis en place au I<sup>er</sup> s. av. n. è. lors de la création de la canalisation issue de la *Casa degli Amorini Dorati*.

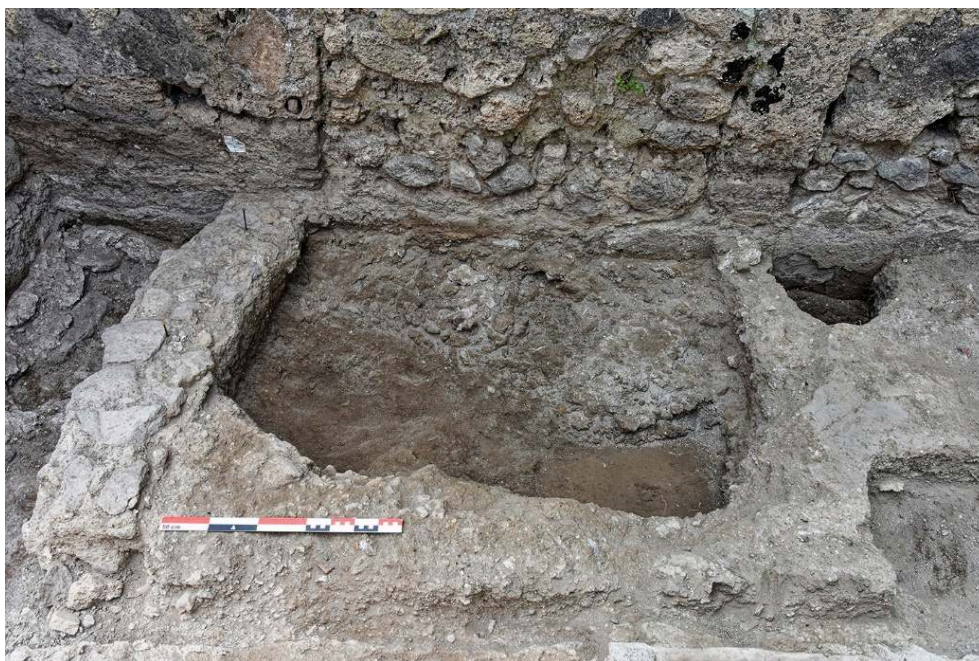
Fig. 35 – Pompéi, VI 16, 5. Fosse liée à la réouverture de la porte vers VI 16, 3-4. Vue du nord.

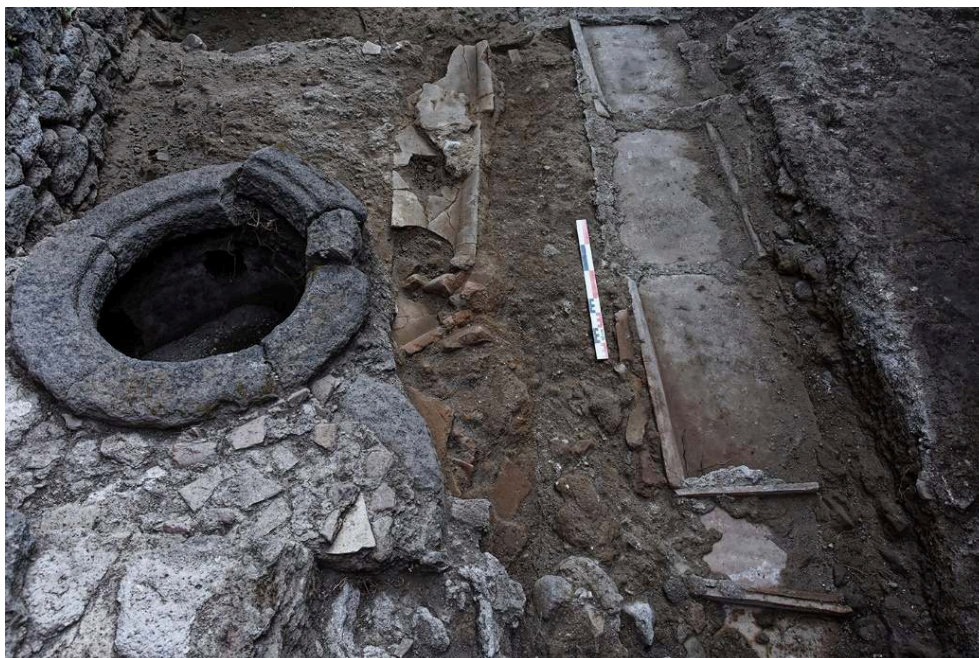
Fig. 37 – Pompéi, VI 16, 5. Vue des différents aménagements hydrauliques mis au jour en VI 16, 5. De gauche à droite, la bouche de citerne 165004, la canalisation 165039, et la couverture moderne de la canalisation provenant de la *Casa degli Amorini Dorati*. Vue de l'ouest.

- 32 De l'autre côté de la pièce, parallèlement à la canalisation du trop-plein du péristyle de la *Casa degli Amorini Dorati* et au nord de celle-là, la couverture en tuiles d'une seconde canalisation, de taille beaucoup plus réduite, a été mise au jour (165039, **fig. 37**).

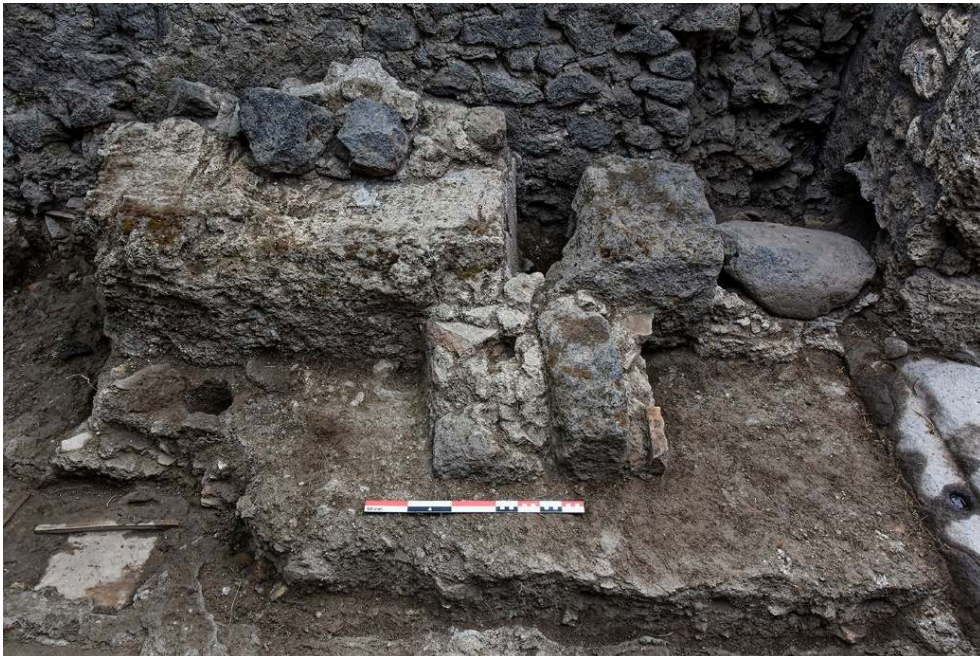
Fig. 39 – Pompéi, VI 16, 5. Escalier (165011) et éléments ajoutés dans une phase postérieure. Vue du sud.

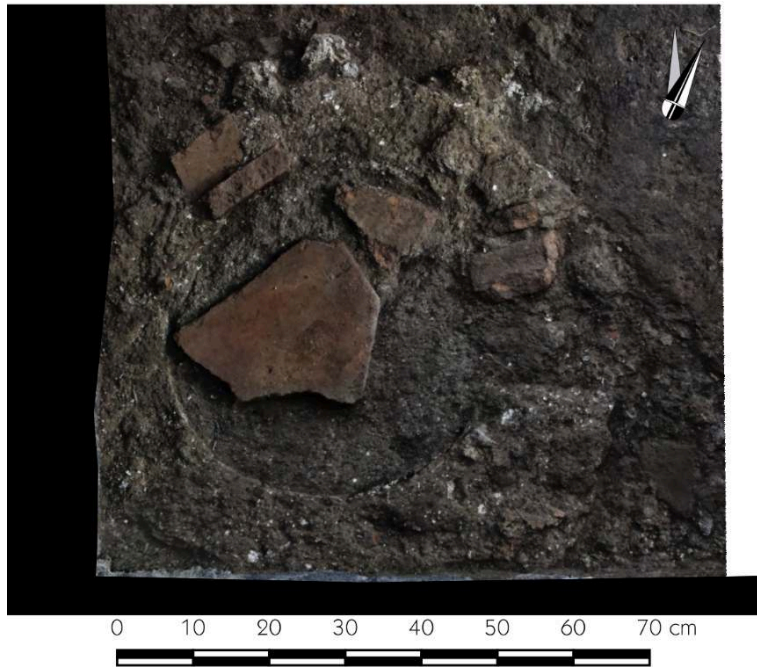
Fig. 41 – Pompéi, VI 16, 5. Relevé photogrammétrique du *clibanus* mis au jour dans la pièce 1.
