Les ateliers au sud-est de la *Casa degli amorini dorati*
à Pompéi
Foulerie VI 16, 3-4 et boutique VI 16, 5

École française de Rome

Foulerie VI 16, 3-4 et boutique VI 16, 5

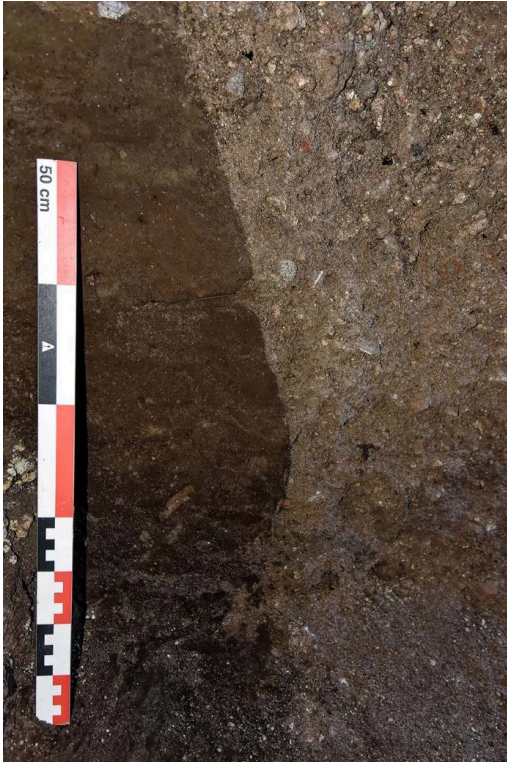
Fig. 3 – Pompéi, VI 16, 3-4. Niveaux éruptifs anté-pliniens retillés par une vaste fosse probablement consécutive au séisme de 62/63. Vue de l'est.

campagnes, les premières traces de paléosols (163244 ; alt. max. : 33,56 – 33,63 m s.l.m. ; **fig. 3-4**)².

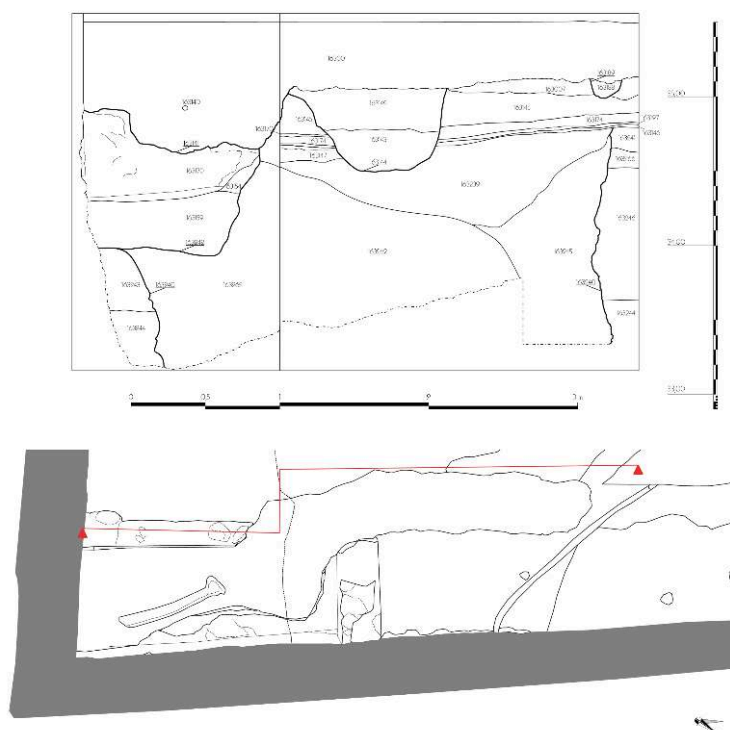
Fig. 4 – Pompéi, VI 16, 3-4. Coupe ouest-est immédiatement en arrière de la tranchée creusée juste avant l'éruption de 79.

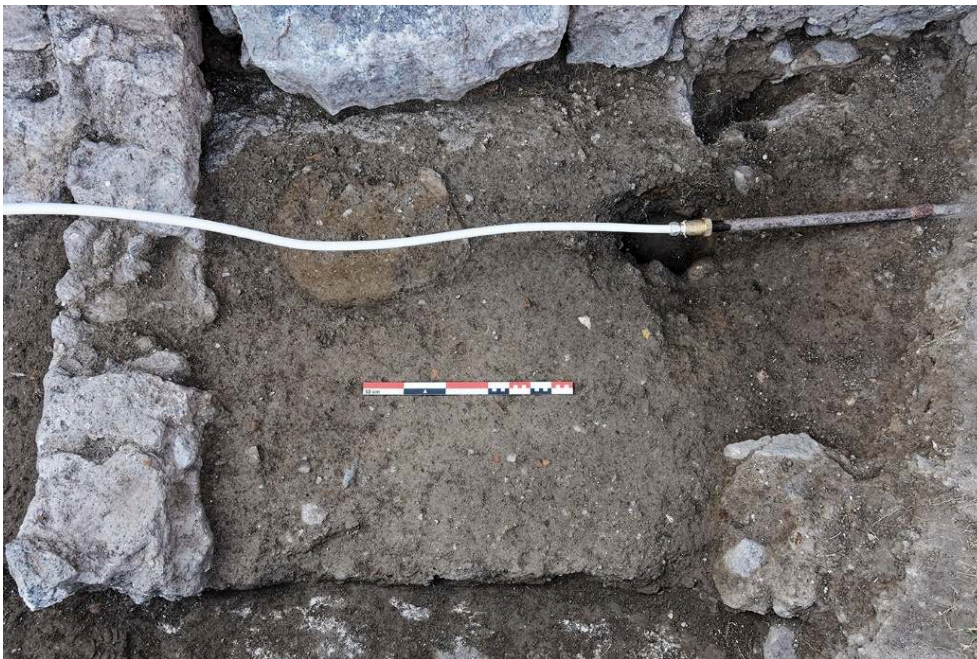
Fig. 9 – Pompéi, VI 16, 3-4, pièce 10. Le mur de refend nord-sud (163171) divisant la pièce 1 en deux espaces distincts. Vue du nord.

- 13 Au moins quatre pièces sont alors définies. La pièce 1 est *a minima* divisée en deux espaces (10 et 1E), de part et d'autre d'un mur nord-sud (163171) partant du montant oriental de la porte 3bis (fig. 9). La pièce 2 est réduite d'environ un mètre dans le sens est-ouest par rapport à ses dimensions finales. Un mur de refend nord-sud (163273) la sépare de la pièce 10. On accède probablement à cette pièce 2 par deux portes, l'une située au nord, la seconde au sud, cette dernière étant marquée par un pilier. Enfin, la pièce 3 devient uniquement accessible par l'est, la porte permettant la communication avec la pièce 2 étant probablement bouchée (169062).

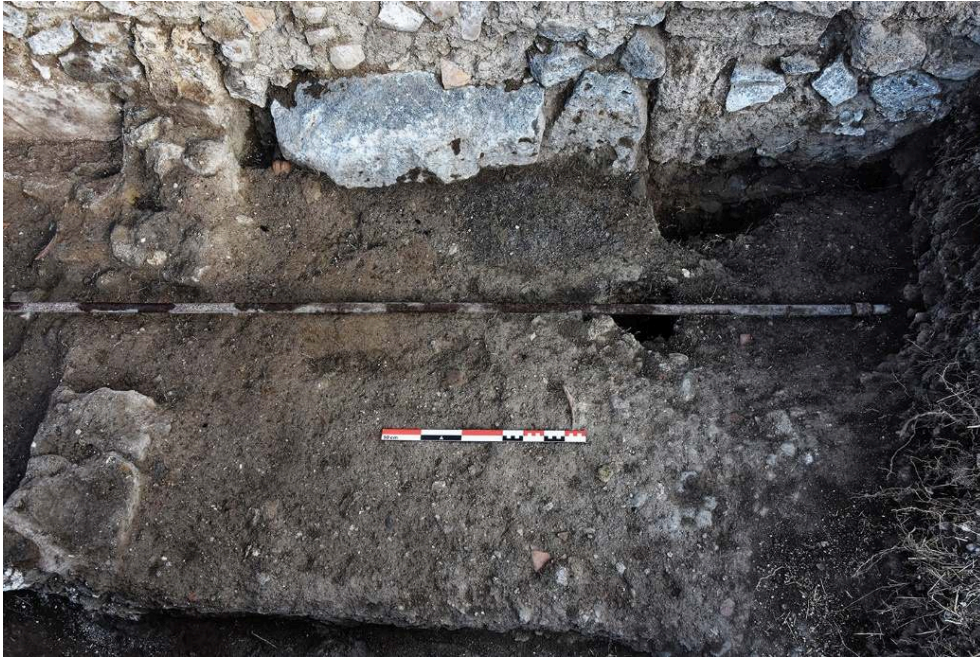
Fig. 20 – Pompéi, VI 16, 3-4, pièce 1. Sous la conduite d'eau moderne, trou de poteau (163178) permettant de maintenir la toiture disposée au-dessus de l'espace voué au tissage. Vue du nord.

- 21 Dans la partie orientale de la pièce 1, les travaux menés cette année ont permis de mettre en évidence la continuité de la banquette 163037 vers le sud. Sur la surface de celle-ci, deux nouveaux trous, pouvant être assimilés à des « poteaux » permettant l'insertion de métiers à tisser verticaux à deux ensouples, ont été mis en évidence. L'un (163184) et l'autre (163186) ont un diamètre de 0,08 m et une profondeur de 0,05 m. On pourrait ainsi avoir non pas trois métiers comme cela avait été proposé l'an dernier, mais deux : l'un, long de 1,20 m contre le mur septentrional ; l'autre, long de 1,70 m dans un premier temps, puis de 1,52 m après un décalage plus au sud. Les travaux de peu antérieurs à l'éruption puis modernes ont complètement détruit l'éventuelle continuation vers le sud de la banquette sur laquelle ces métiers à tisser étaient installés. Sur le côté méridional, comme sur le côté septentrional, aucune trace de celle-ci n'a été relevée. Cet espace voué au tissage pourrait avoir été protégé par une simple toiture posée sur des poteaux, dont un second vestige a été mis au jour cette année (163178, fig. 20)¹².

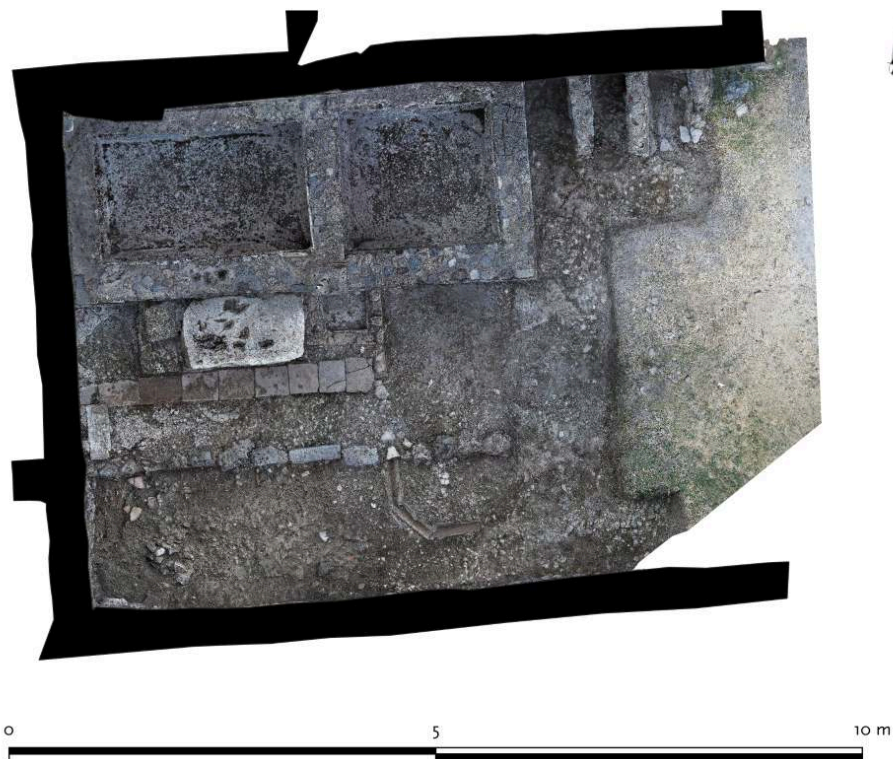
Fig. 25 – Pompéi, VI 16, 3-4. Orthophotogrammétrie de la foulerie (pièce 2) lors de l'ultime phase de l'atelier, peu avant l'éruption.
