## Les ateliers au sud-est de la Casa degli amorini dorati à Pompéi Foulerie VI 16, 3-4 et boutique VI 16, 5

# Les ateliers au sud-est de la *Casa degli amorini dorati* à Pompéi

## Foulerie VI 16, 3-4 et boutique VI 16, 5

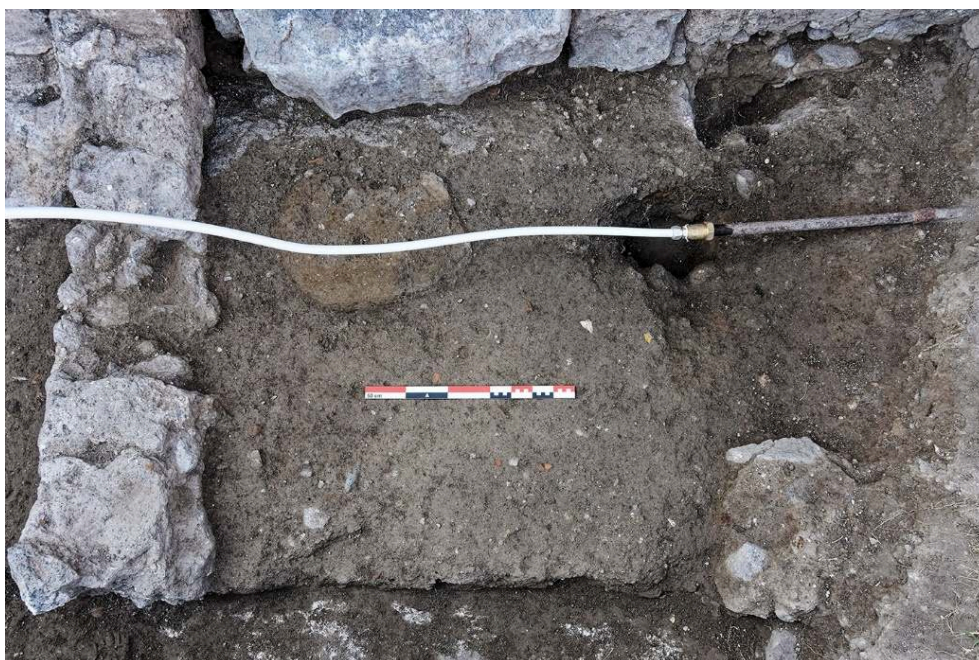
Fig. 9 – Pompéi, VI 16, 3-4, pièce 10. Le mur de refend nord-sud (163171) divisant la pièce 1 en deux espaces distincts. Vue du nord.

- 13 Au moins quatre pièces sont alors définies. La pièce 1 est *a minima* divisée en deux espaces (10 et 1E), de part et d'autre d'un mur nord-sud (163171) partant du montant oriental de la porte 3bis (fig. 9). La pièce 2 est réduite d'environ un mètre dans le sens est-ouest par rapport à ses dimensions finales. Un mur de refend nord-sud (163273) la sépare de la pièce 10. On accède probablement à cette pièce 2 par deux portes, l'une située au nord, la seconde au sud, cette dernière étant marquée par un pilier. Enfin, la pièce 3 devient uniquement accessible par l'est, la porte permettant la communication avec la pièce 2 étant probablement bouchée (169062).

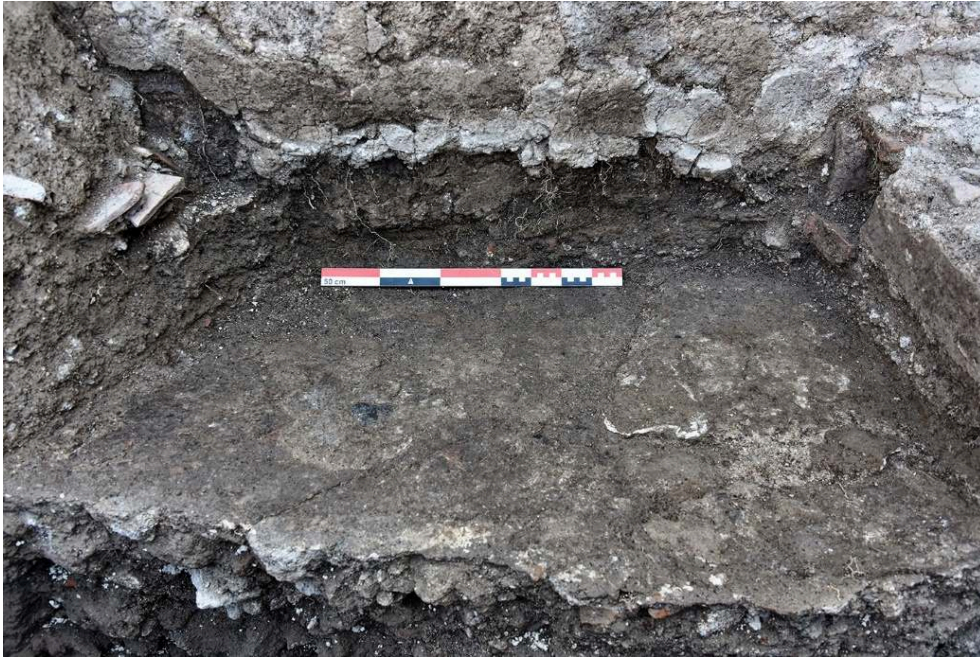
Fig. 10 – Pompéi, VI 16, 3-4, pièce 1E. Niveau de sol de béton (163146) dans la pièce 1E. Vue de l'ouest.

- 15 Dans la pièce 1E, un fin sol de béton, assez simple, quoique parfois rehaussé d'éclats de céramiques, et de facture assez modeste, sert de sol dans un premier état de fonctionnement (163146, fig. 10). À l'usage, il a rapidement cessé d'être entretenu et a permis la formation de niveaux de terre battue. Dans la fenêtre réduite à travers laquelle ce premier état de la pièce a été observé, aucun autre aménagement ne permet de déterminer la nature des activités s'y déroulant.

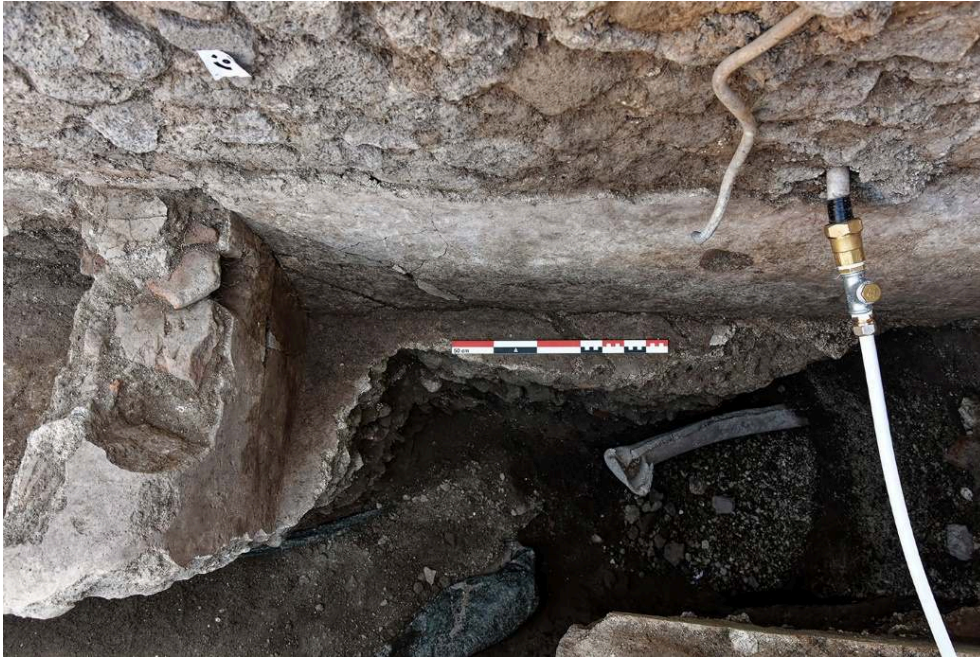
Fig. 14 – Pompéi, VI 16, 3-4, pièce 1E. Bassin (163154) vu de dessus. Son fond a été perforé par une tranchée creusée peu avant l'éruption pour installer un tuyau en plomb d'adduction en eau.

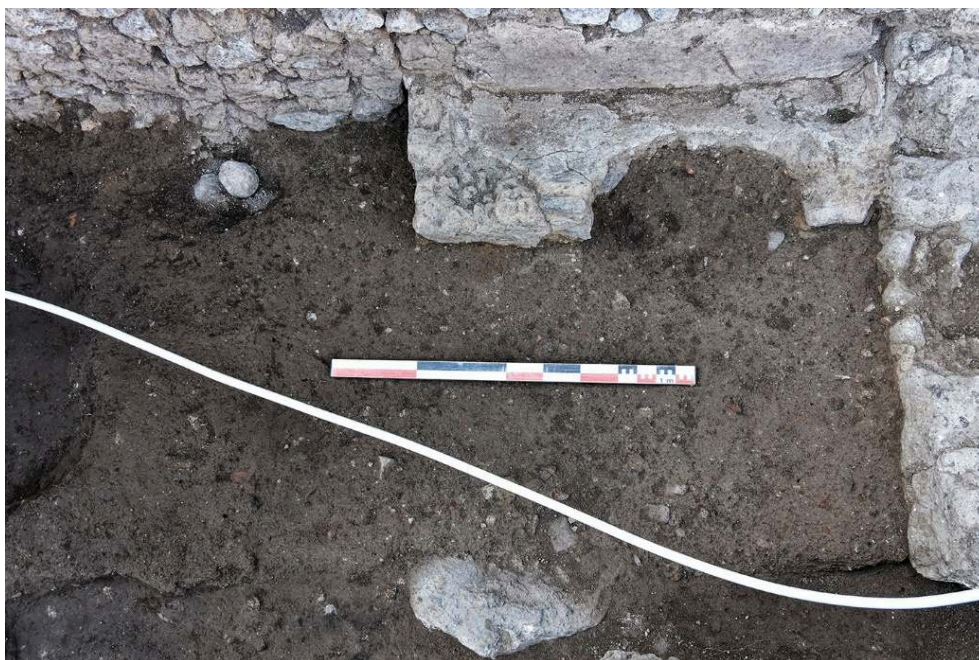
Fig. 16 – Pompéi, VI 16, 3-4, pièce 1E. Avaloir maçonné (163176) construit contre le mur sud de la pièce. Vue du nord.

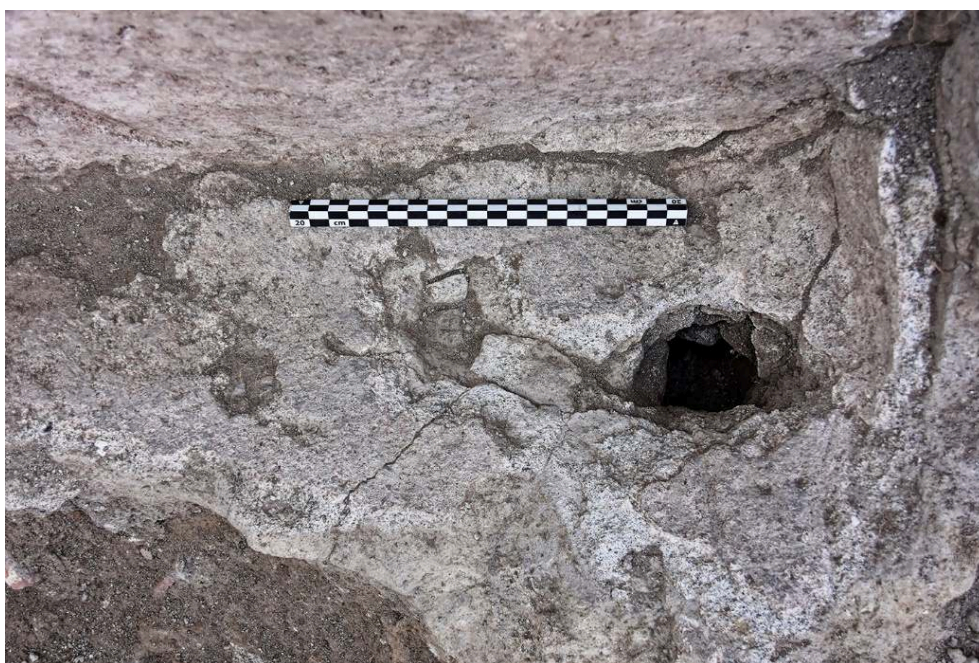
Fig. 17 – Pompéi, VI 16, 3-4, pièce 1E. Avaloir maçonné (163176) : détail de l'orifice de vidange. Vue du nord.

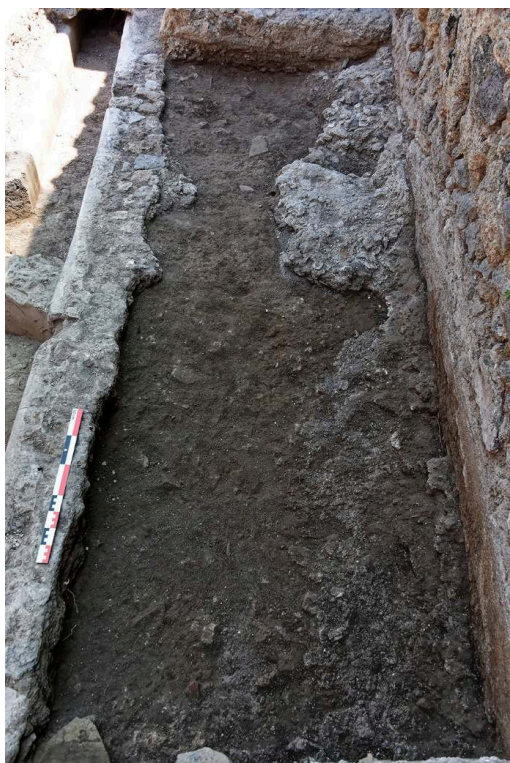
Fig. 31 – Pompéi, VI 16, 5. Niveau d’enduit (165052) laissé au pied de la paroi après son application sur le mur. Vue du nord.

- 28 Dans le courant du I<sup>er</sup> s. av. n. è., les changements visibles dans cet espace trahissent la mise en œuvre de travaux largement plus conséquents, en ce qu'ils touchent à la réalisation de la *Casa degli Amorini Dorati* (fig. 29). La première des transformations survenues a consisté à boucher la porte permettant d'accéder à l'espace [VI 16, 3-4] (165080 ; fig. 30). Ce bouchage apparaît comme la seule opération touchant au gros œuvre : immédiatement après, les murs sont enduits (163052). À la base de ceux-ci, le trop-plein de mortier est jeté en vrac, ce qui permet accessoirement d'assurer une bonne continuité de l'enduit de la base du mur à son sommet (fig. 31).

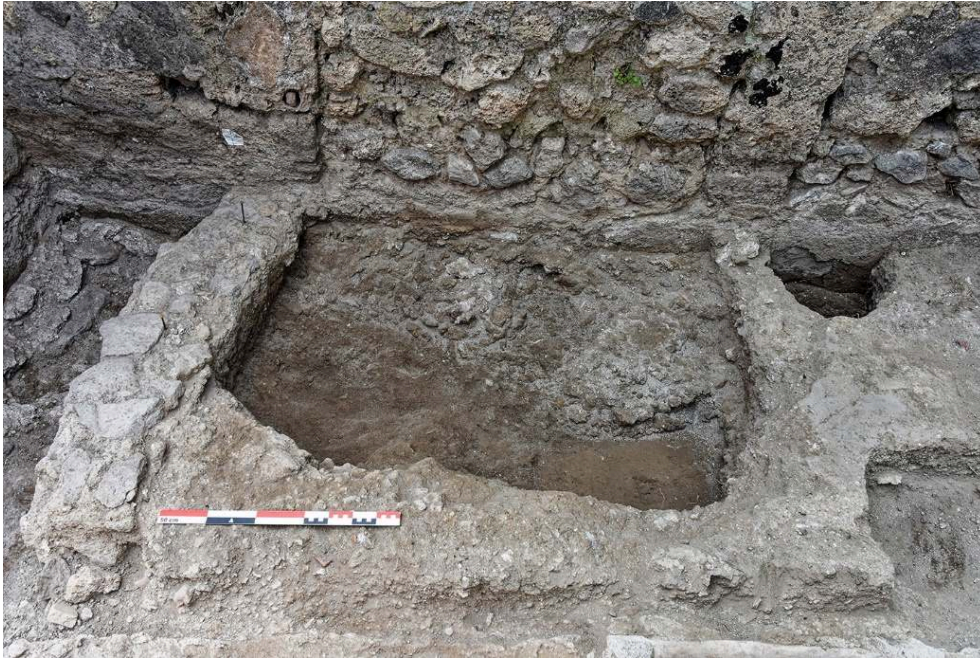
Fig. 35 – Pompéi, VI 16, 5. Fosse liée à la réouverture de la porte vers VI 16, 3-4. Vue du nord.

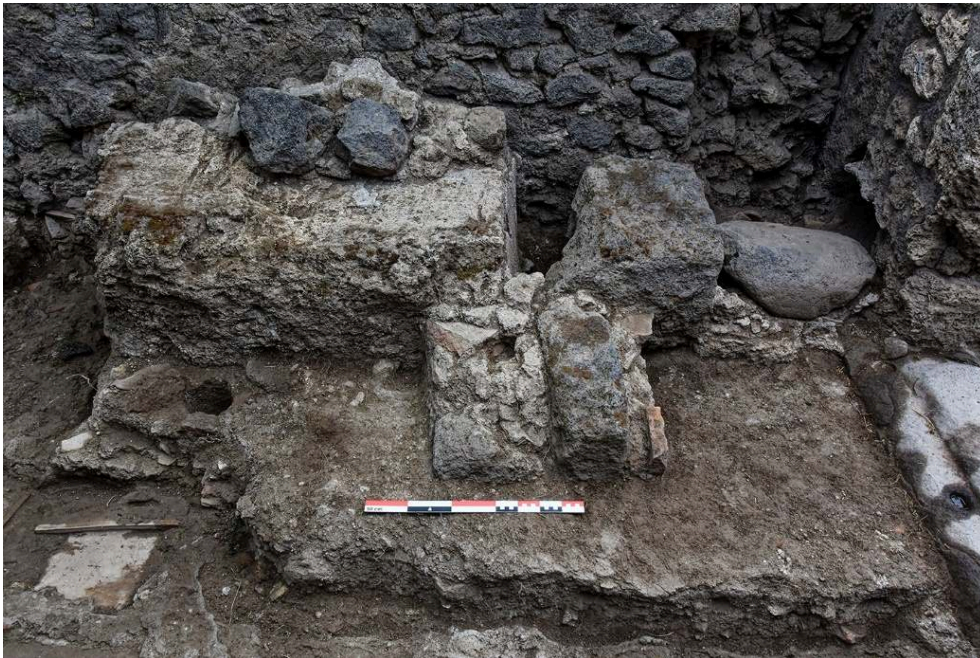
Fig. 39 – Pompéi, VI 16, 5. Escalier (165011) et éléments ajoutés dans une phase postérieure. Vue du sud.

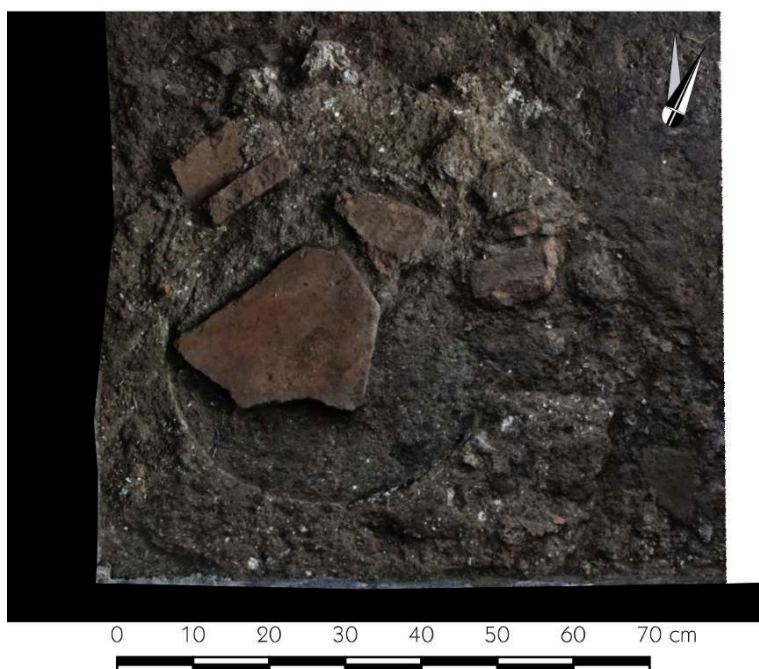
Fig. 41 – Pompéi, VI 16, 5. Relevé photogrammétrique du *clibanus* mis au jour dans la pièce 1.
