Le Saint-Mont (88), rapport d'activité 2018 - Le système d'enceintes anachroniques en pierre sèche

Rapport d'activité 2018

*Le système d'enceintes anachronique
en pierre sèche*

Rapport de prospection thématique : topographie Rapport de sondages archéologiques

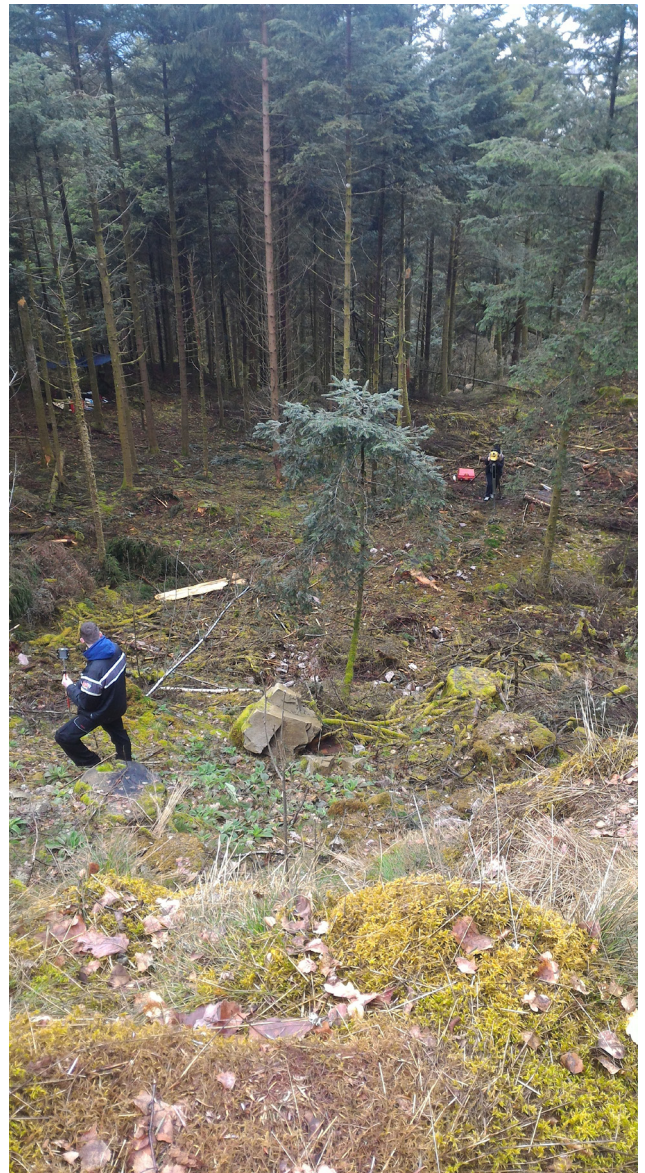
Fig. 45 : Tachéomètre en cours d'utilisation

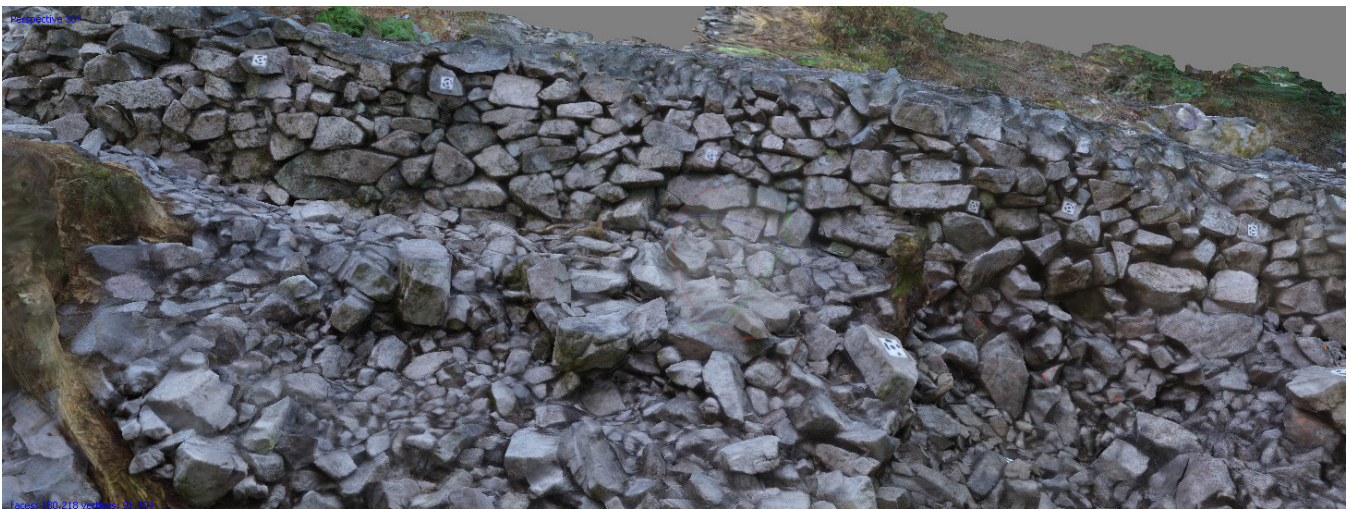
Fig. 47 : Photogrammétrie de la structure 19.1 - Agisoft *Photoscan*

Le référencement topographique a permis d'effectuer des couvertures photogrammétriques régulières. Cette technique consiste à créer un modèle numérique réaliste et en trois dimensions d'un objet ou d'une scène, par la multiplication de photographies. Des cibles cryptées sont disposées autour d'un l'objet et sont géoréférencées par topographie. Les clichés sont pris en série, dans un ordre précis, tributaire de la forme, des dimensions et de la complexité de l'objet, l'objectif étant de réaliser un cheminement en forme de boucle fermée. Sur chacune des photographies, doit apparaître 60 % du cliché précédent, ainsi que les cibles cryptées. Ensuite, la série est post-traitée à l'aide du logiciel Agisoft *Photoscan*. Les photographies sont recalées automatiquement les unes par rapport aux autres en fonction des corrélations apparaissant sur les différents clichés. Après avoir placé les coordonnées sur les cibles cryptées, le modèle numérique géoréférencé est métrique, particulièrement photoréaliste [figure 47]l. Il est possible de produire des orthophotographies dont la précision varie en fonction de la qualité du modèle, de la complexité du sujet et de la qualité du levé topographique.. Par conséquent, cette technique avantageuse a été employée pour le relevé des élévations, des coupes et des plans, mais également participer à la modélisation du contexte immédiat de chacun des sondages.

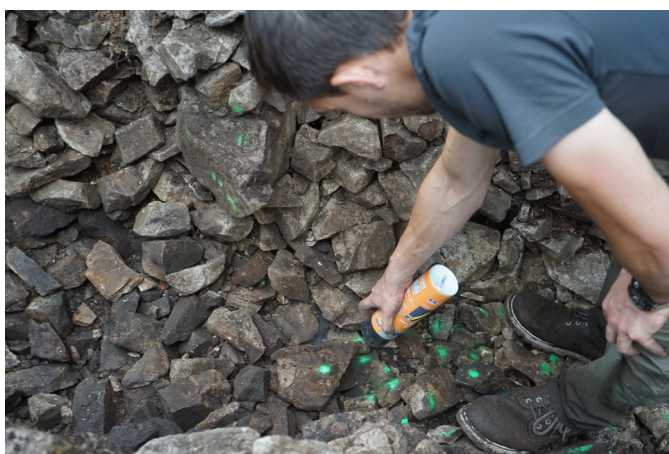
Fig. 48 : Marquage des pierres démontées

- La première étape est l'acquisition de données sur le terrain. Premièrement, il s'agit de déconstruire des parties du mur, dans le cadre de transect d'environ 80 centimètres de long. Le démontage de la structure est effectué selon des passes, arbitrairement définies en fonction de l'organisation des blocs et de leur dimension. Elles correspondent à des unités stratigraphiques US. Il s'agit alors de déterminer au mieux quelles sont les pierres à sélectionner, afin de constituer une passe ou une US homogène : les plus récentes stratigraphiquement sont celles qui reposent sur des pierres plus enfouies dans la structure ou dans l'éboulis. L'on déconstruit alors au mieux la structure ou l'éboulis afin de comprendre étape par étape sa construction, qu'elle soit anthropique ou naturelle. À chacune des passes de démontage, les pierres ont été marquées à l'aide d'une bombe de peinture, afin de marquer les blocs d'une même passe. Cela a également permis de ne pas les mélanger avec des pierres en places **[figure 48]**. Ensuite une photogrammétrie est réalisée. Le modèle restitué permet de mesurer la surface des passes. En amont pendant la fouille de terrain, les blocs sont pesés par passe. Ces données sont ensuite confrontées, et permettent d'obtenir une première référence de masses et de dimensions associées aux différentes sections de la structure 1. Cette même opération est répétée sur les éboulis, qui constituent une nouvelle catégorie du référentiel.

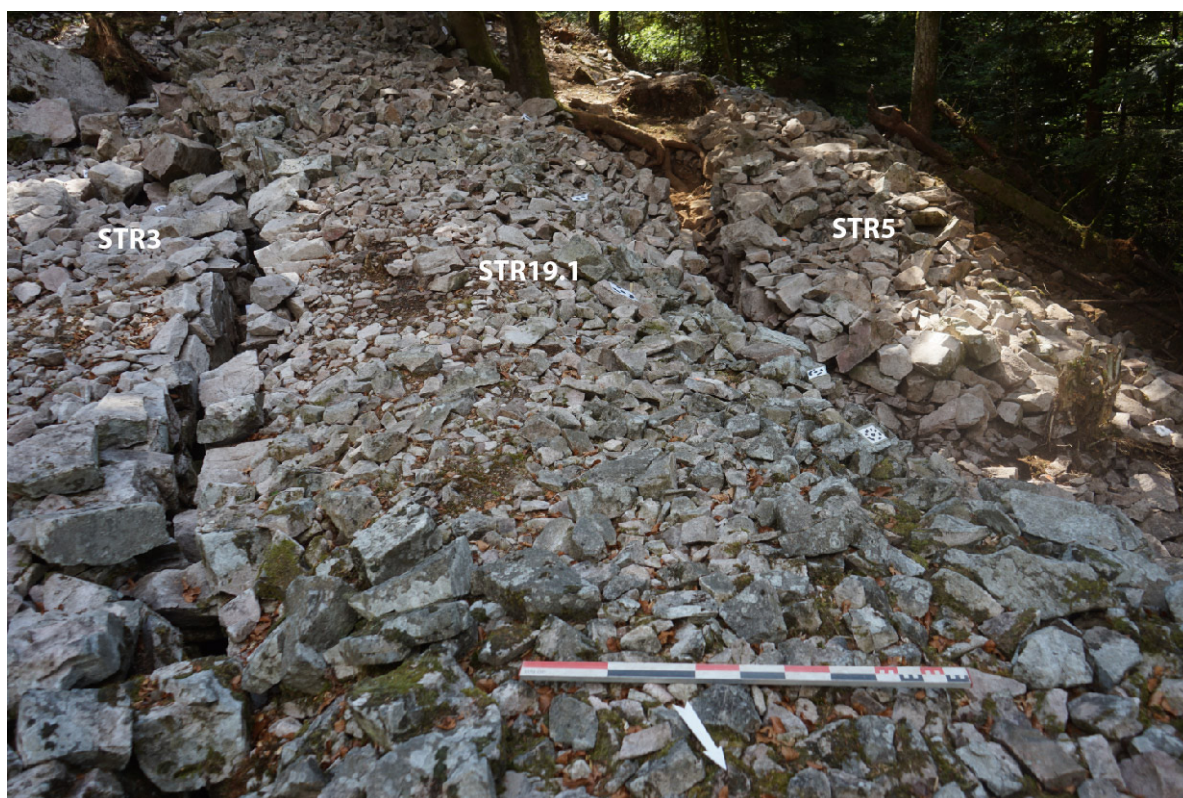
Fig. 48 : Vue des structures 19.1, 3 et 5 vue depuis le nord

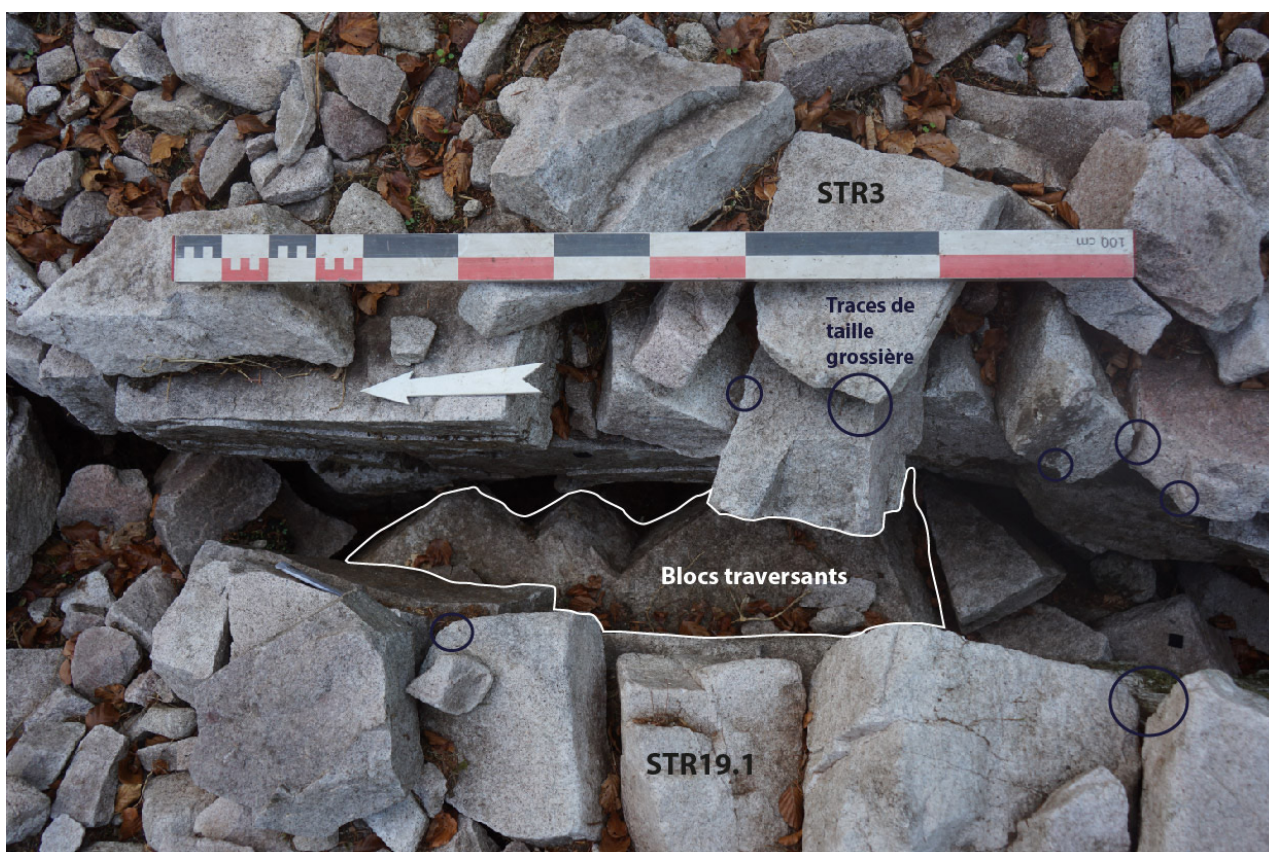
Fig. 49 : Structure 19.1 et structure 3

s'expliquer par la volonté de réduire la poussée exercée sur la structure 1. La construction d'une terrasse (STR3) et d'un mur fortifié (STR19.1) participerait à un même programme architectural, sans que l'on puisse à ce jour déterminer si ces deux murs sont contemporains. Enfin, une dernière hypothèse suggère une fonction mal définie, en lien avec un aménagement en matériaux périssables. Dans ce cas, l'espace entre les deux structures aurait pu accueillir des éléments de soutènements et de maintien, tels que des poteaux de bois par exemple. Ce type d'architecture mixte est bien identifié pour la période préhistorique notamment. La pierre sèche peut aussi fonctionner avec des aménagements destinés à protéger des constructions en matériaux périssables. Par exemple, les structures d'habitat épicaniforme observé sur le col Sainte-Anne (Bouches-du-Rhône) sont construites avec des poteaux de bois. Des substructures en pierre sèche sont employées à la fois pour protéger les fondations, et pour maintenir les poteaux (Bocquet, 1995).

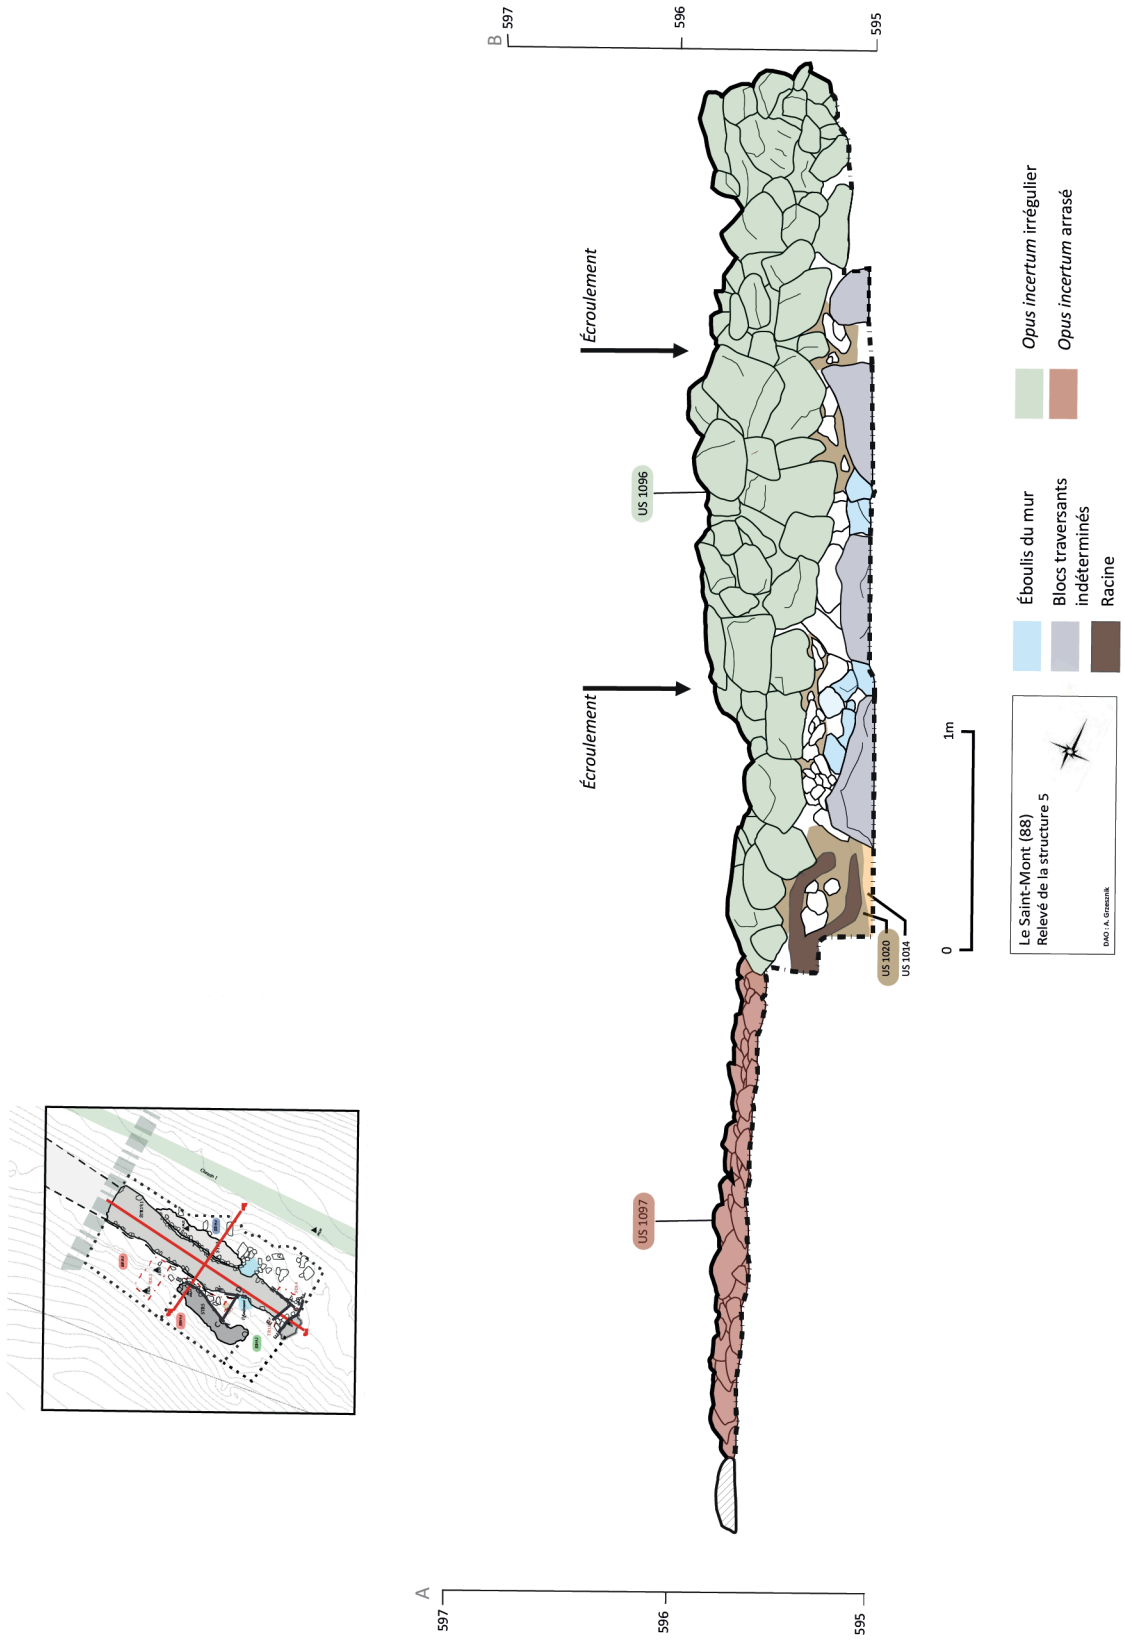
Fig 23 : Relevé du parement oriental de la structure 5

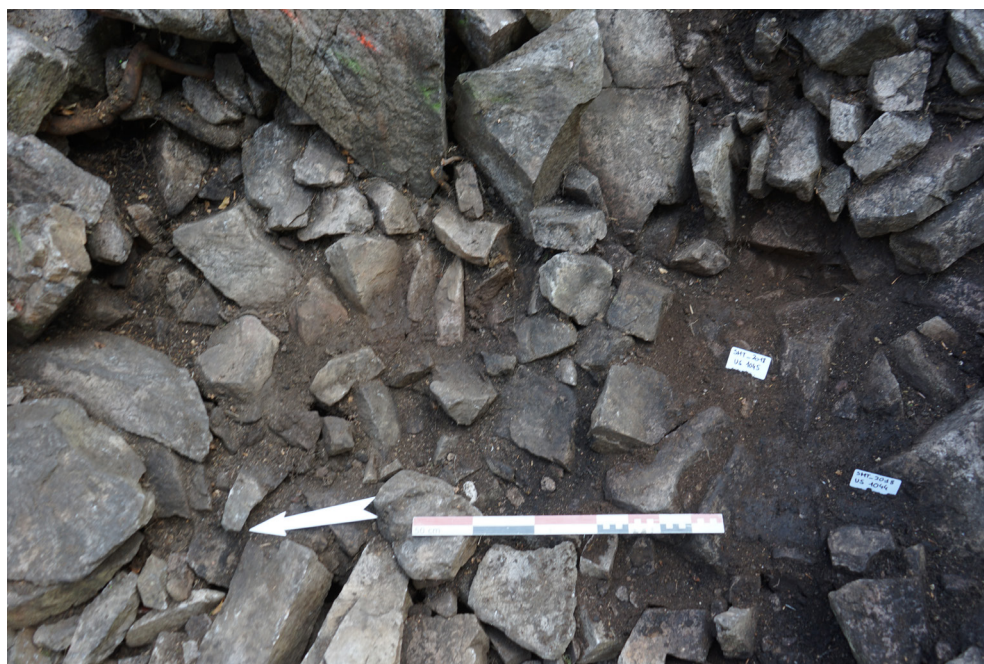
Fig 54 : US 1044 et 1045 sur l'éboulis 19.3.3

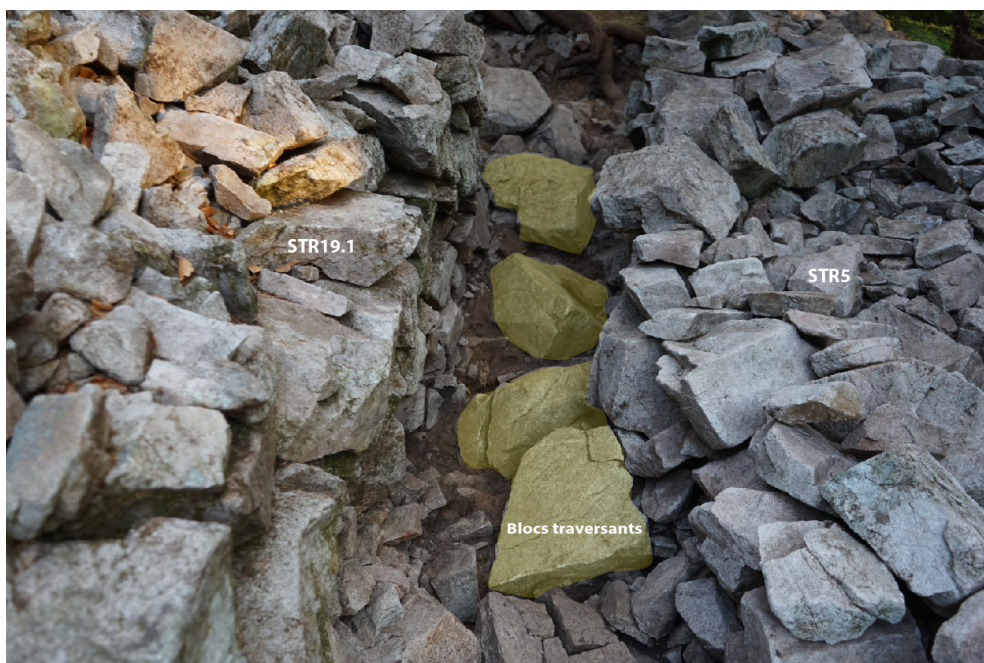
Fig 55 : Blocs traversants entre la structure 19.1 et 5

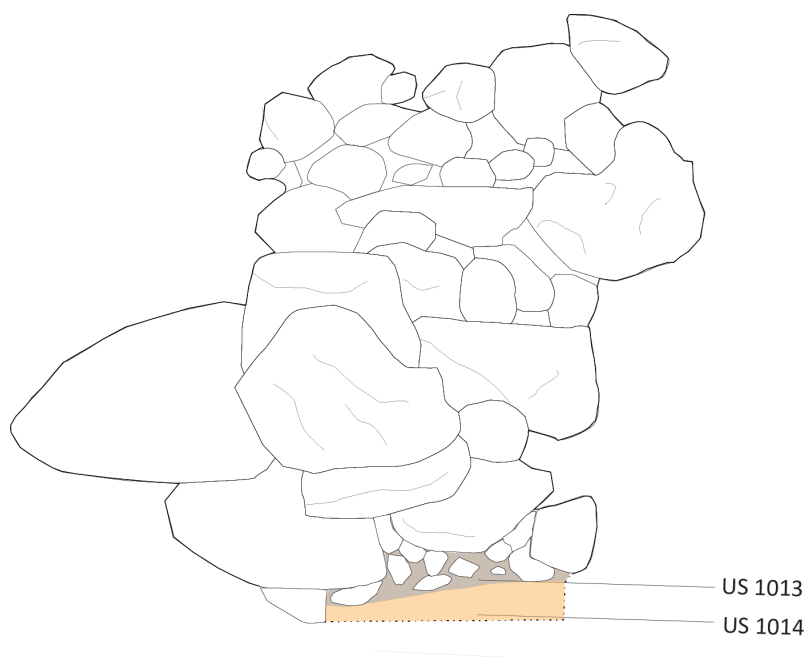
Figure 25 Radier de fondation sous la structure 19.1 (cf figure 20)

Il correspond au sol naturel, qui était perceptible sur l'ensemble des deux sondages, en suivant le pendage. Du point de vue de la construction, il apparaît trop instable pour asseoir directement un mur en pierre sèche d'une telle dimension. De plus, le mur n'a pas été fondé dans cette zone sur la roche mère, puisqu'elle a été découverte environ 50 centimètres plus bas. De plus, l'affleurement découvert au sein du micro-sondage n'a pas été exposé, puisqu'il est marqué par des arêtes vives. Par conséquent, si l'on s'appuie sur les méthodes de construction en pierre sèche actuelles, les bâtisseurs auraient aménagé un radier solide, composé de

terre et de petits blocs. Ainsi, le mur se devait d'être construit sur une base stable et saine (Colas et al., 2017). Cette couche (US 1010) se retrouve dans la coupe sud **[figure 24]**, indiquant que le radier devait être légèrement débordant. Néanmoins, aucune trace dans l'US 1014 ne démontre que ce sol a été décapé avant d'installer le radier.

Les couches sédimentaires situées en dessous de l'éboulis associées à l'éboulement des structures étaient homogènes. La couche 1010 témoigne de la végétalisation récente de la zone [figure 24]. Quelques fragments de granites taillés ont été découverts parmi les blocs, mais il peut s'agir d'éclat produit au moment de l'écroulement des pierres. Au-dessous, une seconde couche limoneuse brune était superficielle (US 1013). Elle est associée à des blocs de petites dimensions, qui recouvraient partiellement le sondage 1.3 [figure 24]. Aussi, elle passe en dessous du mur 19.1 [figure 56]. Il apparaît séduisant de l'associer à un radier de fondation [figure 25]. En effet, l'horizon pédologique suivant (US 1014) est un paléosol limono-sableux ocre [figure 24].

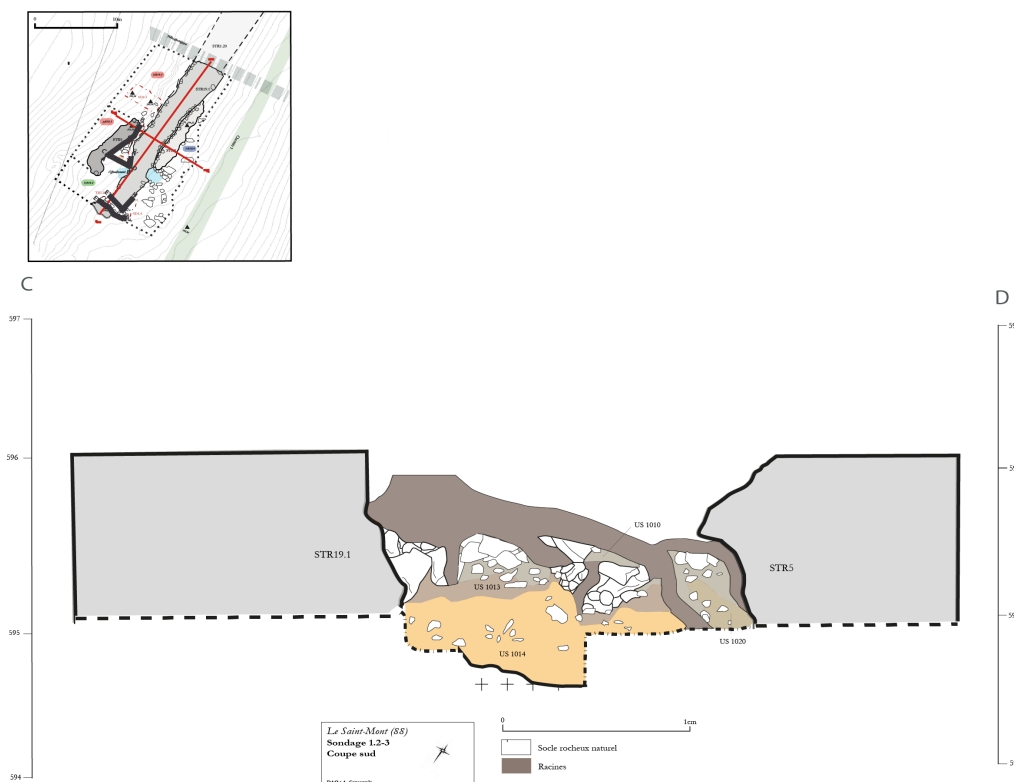
Fig.24. Relevé de la sud du sondage 1.3

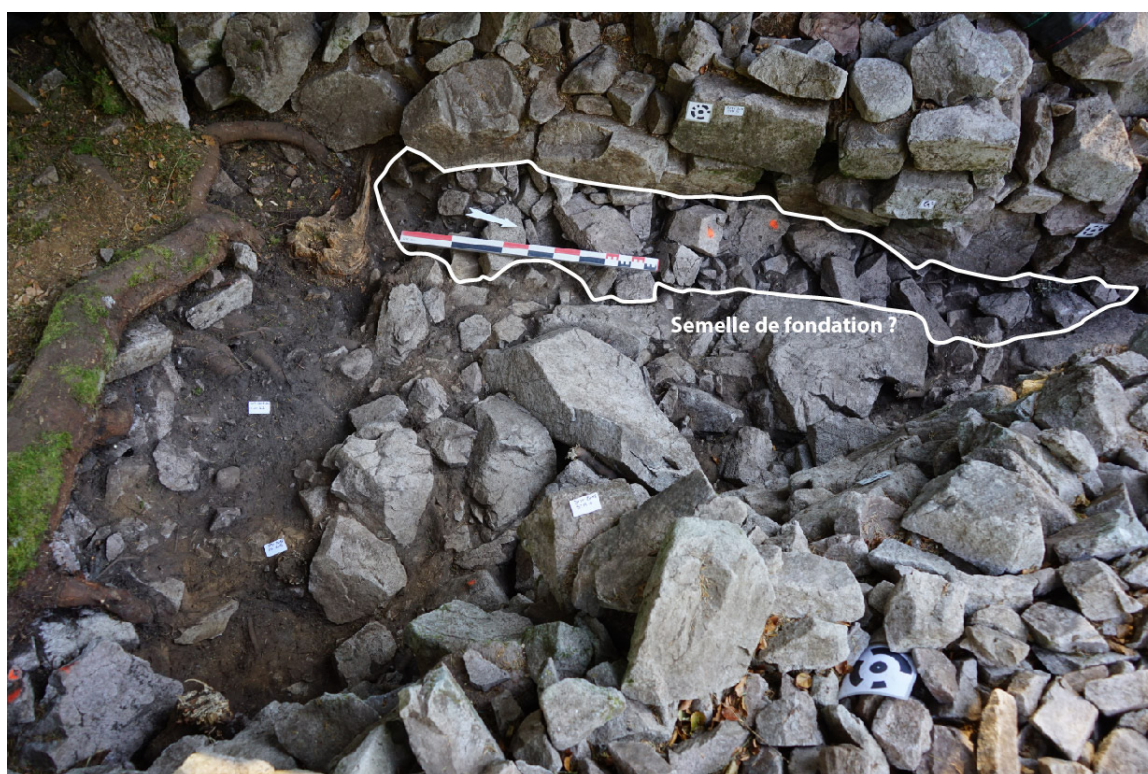
Fig. 57 : Système de fondation de la structure 5 ?

Cette organisation est non sans rappeler celle des boutisses parpaigues que l'on retrouve généralement dans les murs en pierre sèche. Ce facteur pourrait être un indice en faveur d'une construction simultanée des deux structures. De plus, certains d'entre eux se situent plus haut que le niveau de fondation supposé de la structure 5. Les bâtisseurs auraient donc eu connaissance de l'existence de ses blocs s'ils avaient été placés ici naturellement. Ou ils auraient été placés volontairement à cet endroit pour stabiliser les deux murs. Enfin, leur disposition rappelle celle d'un escalier. Nous émettons cette hypothèse avec prudence, mais il semble que ces deux structures soient liées, bien que la fonction de la structure 5 n'est pas claire. Il pourrait s'agir d'un accès. Or l'espace entre les deux murs laisse à peine passer un adulte. Néanmoins, la configuration de ces deux structures rappelle les portes à ailes rentrantes, caractéristiques des *oppida* protohistoriques. Par exemple, le site vosgien du Fossés des Pandours présente ce type d'aménagement (Fichlt, 1997). En tout les cas, il semble qu'elle soit contemporaine à la structure 19.1, car les premières assises de deux murs reposent en partie sur des blocs traversants. Il serait intéressant de déterminer si leur système de fondation est lié à ces grands blocs. Enfin, l'hypothèse d'un mur de renfort à la structure 19.1 est incertaine, car les structures ne sont pas directement liées par leurs élévations, et rien dans le parement ne le suggère. Sinon, cette disposition pourrait correspondre à une sorte d'avant-poste, complété par un aménagement en matériau périssable.

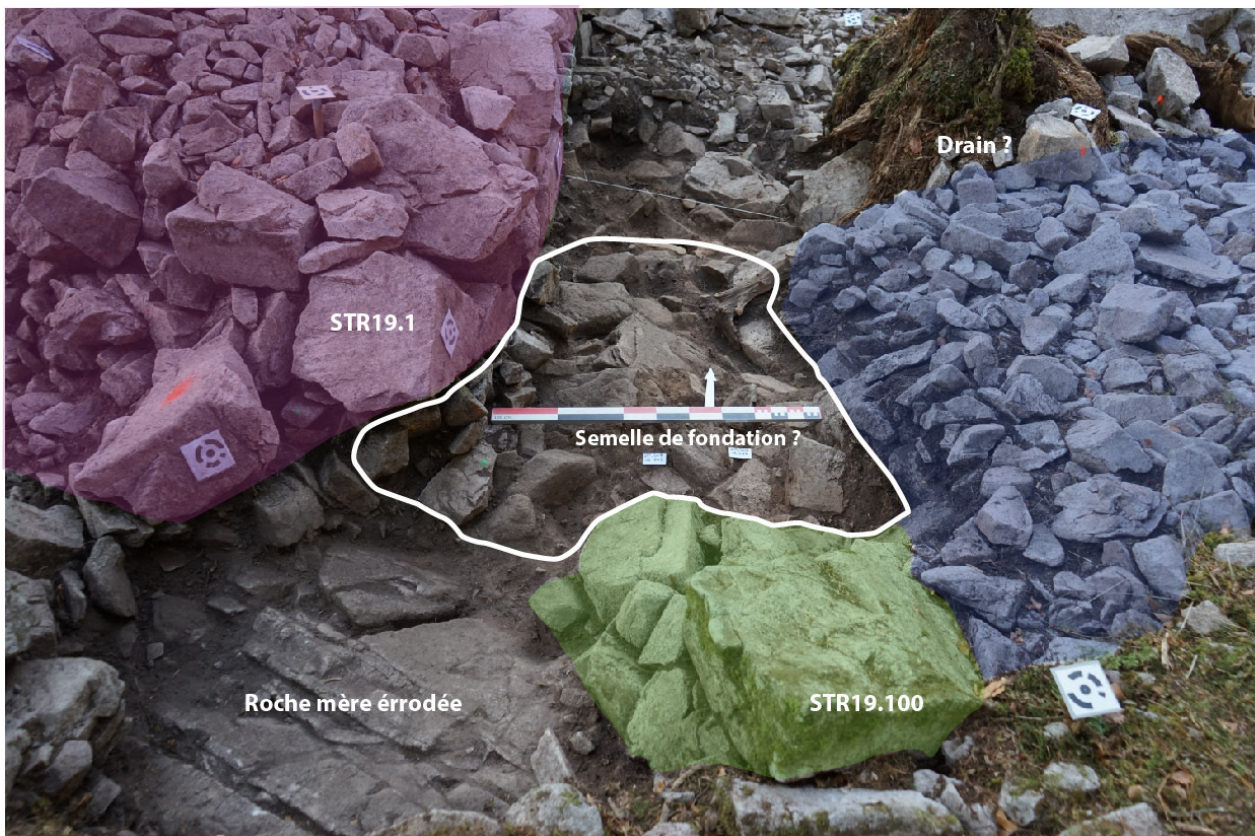
Fig. 59 : Vue du sondage 1.4 depuis le nord

Une première couche de pierre a été dégagée. Elle était à l'origine interprétée comme un éboulis (EB19.4.1). Sa fouille a démontré qu'il s'agit en réalité d'un radier, composé de blocs de petites dimensions, grossièrement disposés sur champ. Il repose contre le parement de la structure 19.1 et s'étend vers l'est. Il s'avère que du point de vue des méthodes de construction en pierre sèche, cet aménagement, vraisemblablement anthropique, ressemble à un drain [figure 59]. Cet élément au sein d'une maçonnerie sèche à trois fonctions ; de drainage, de zone tampon, et de filtres à particules (Cagin, 2016). Or, il est généralement associé à un mur de terrassement. La structure 19.1 n'en a pas la morphologie. En fait, si cela avait été le cas, le drain aurait été intégré dans le parement oriental, qui aurait été plus grossier. Il aurait pu protéger les niveaux de fondation, mais ici ils ne correspondent pas au radier sur lequel repose le mur. Par conséquent, il s'agit peut-être d'un drain, aménager ultérieurement, pour protéger les premières assises du mur. En effet, la structure 19.1 est implantée en rupture de pente, elle est donc exposée aux ruissellements d'eau. Enfin, ce radier pourrait aussi être interprété comme un aménagement plan et solide, propice à pour asseoir des structures supérieures. Cependant, en l'absence de comparaison et de données sur ce radier, nous évoquons cette possibilité avec retenue.

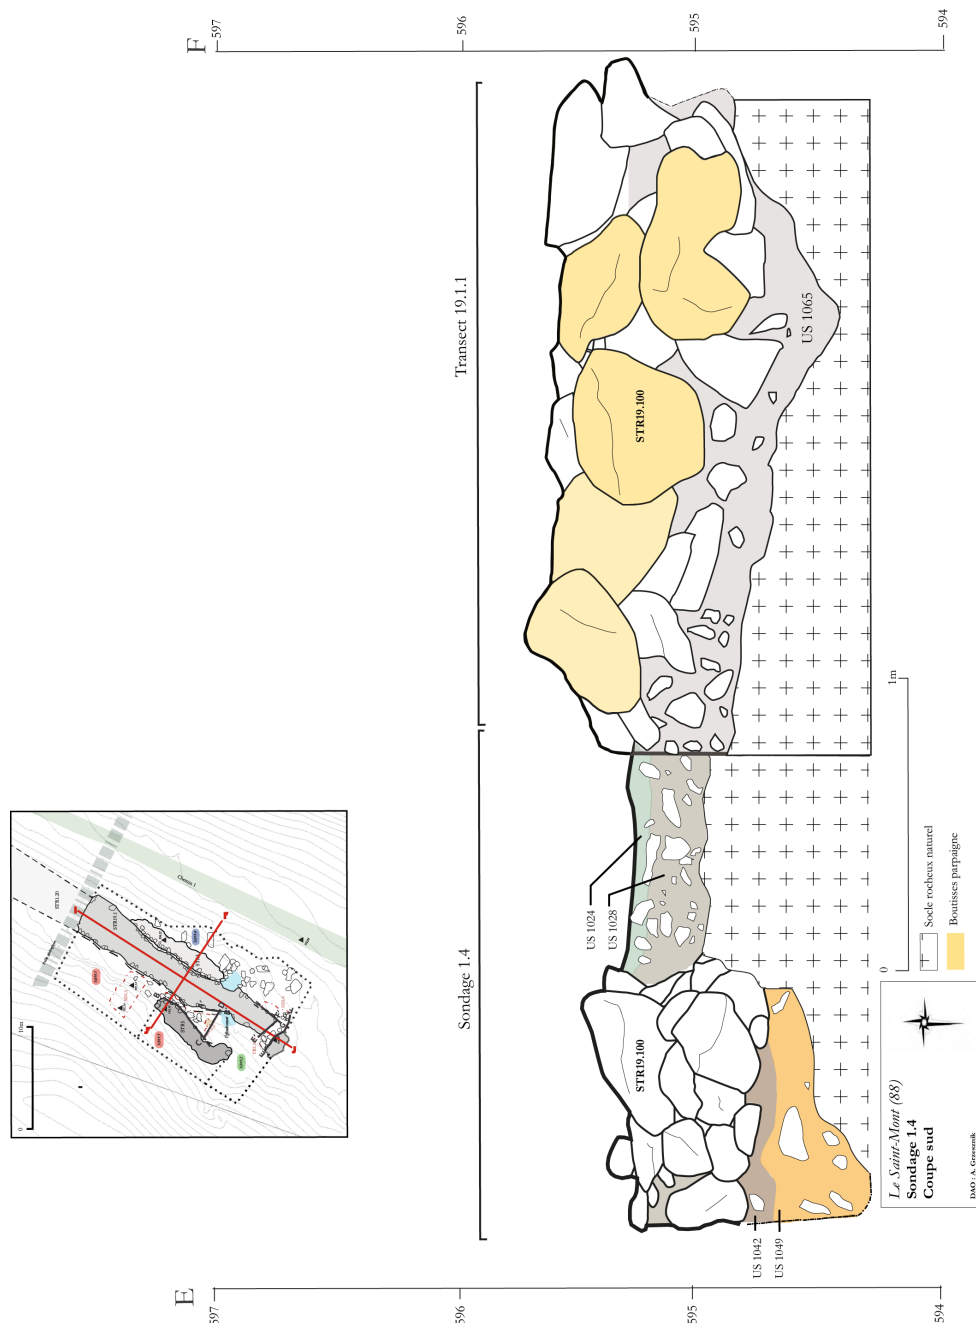
Fig. 27 : Relevé de la coupe sud du sondage 1.4 et du transect 19.1.1 - sud

Des fragments de charbons ont été découverts au point le plus bas de cette couche, au niveau du socle rocheux. La roche mère affleure au sud du sondage [figure 27]. Elle apparaît érodée, par conséquent elle était exposée avant la construction du mur. Néanmoins, le socle s'enfonce vers le nord, et était recouvert par le paléosol. Par conséquent, là encore les bâtisseurs n'ont pas cherché à asseoir le mur sur la roche mère. Au sud-est de la zone, un amas de blocs de dimensions variables pourrait être interprété comme le squelette d'une structure en pierre sèche (STR19.100). En effet, les pierres semblent organisées [figure 27].

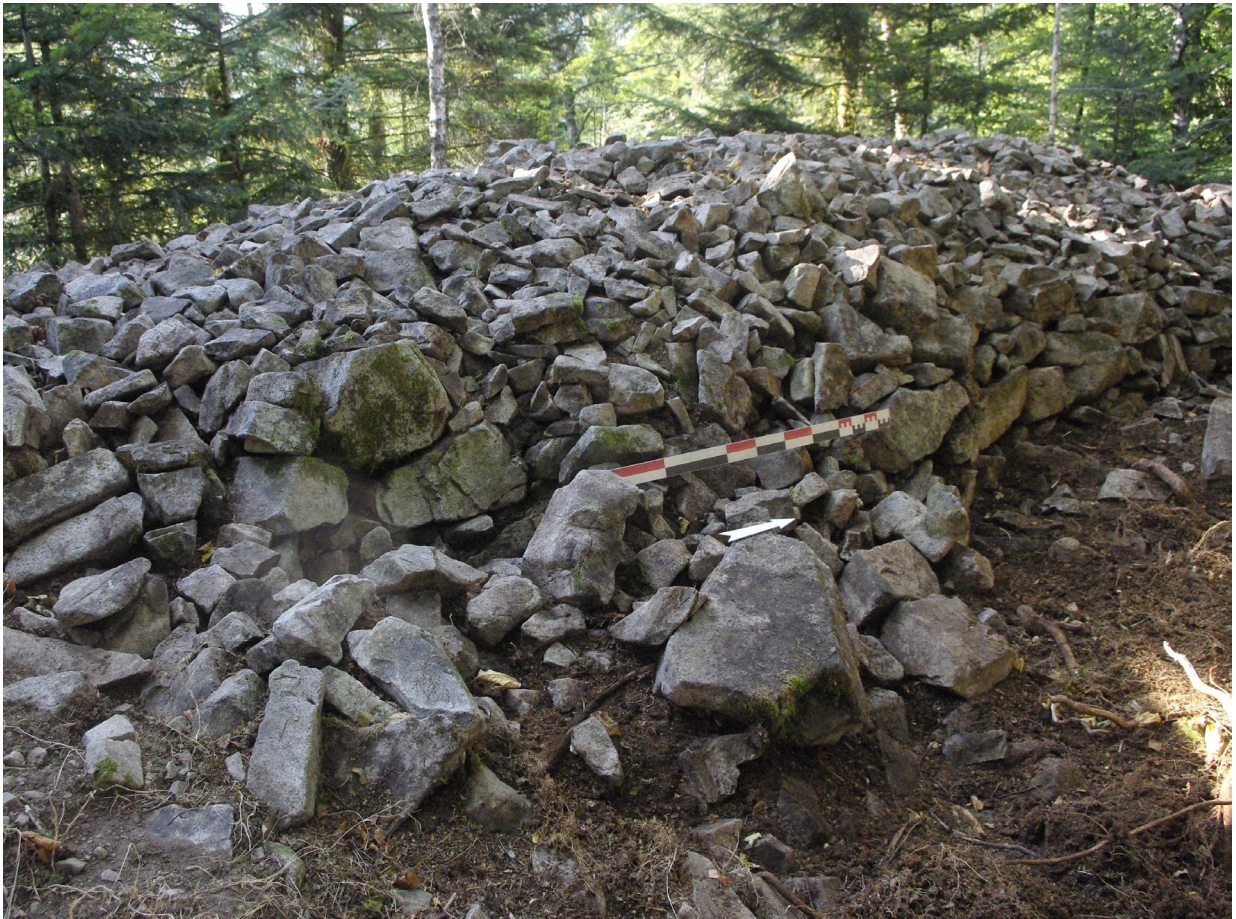
Fig. 61 : Structure 30.1 avant démontage

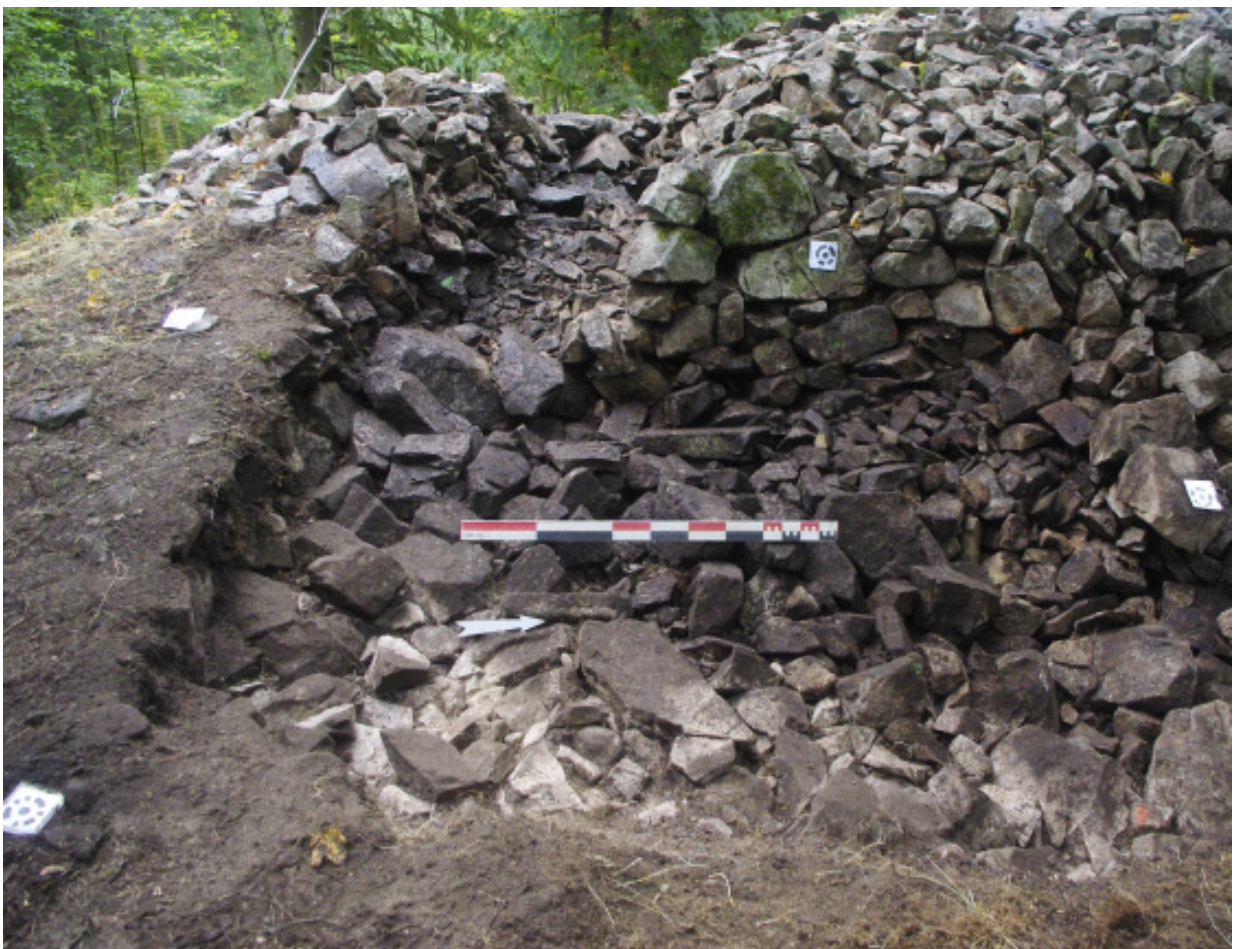
Fig. 62 : Eboulis de la structure 30.1 - passe 8

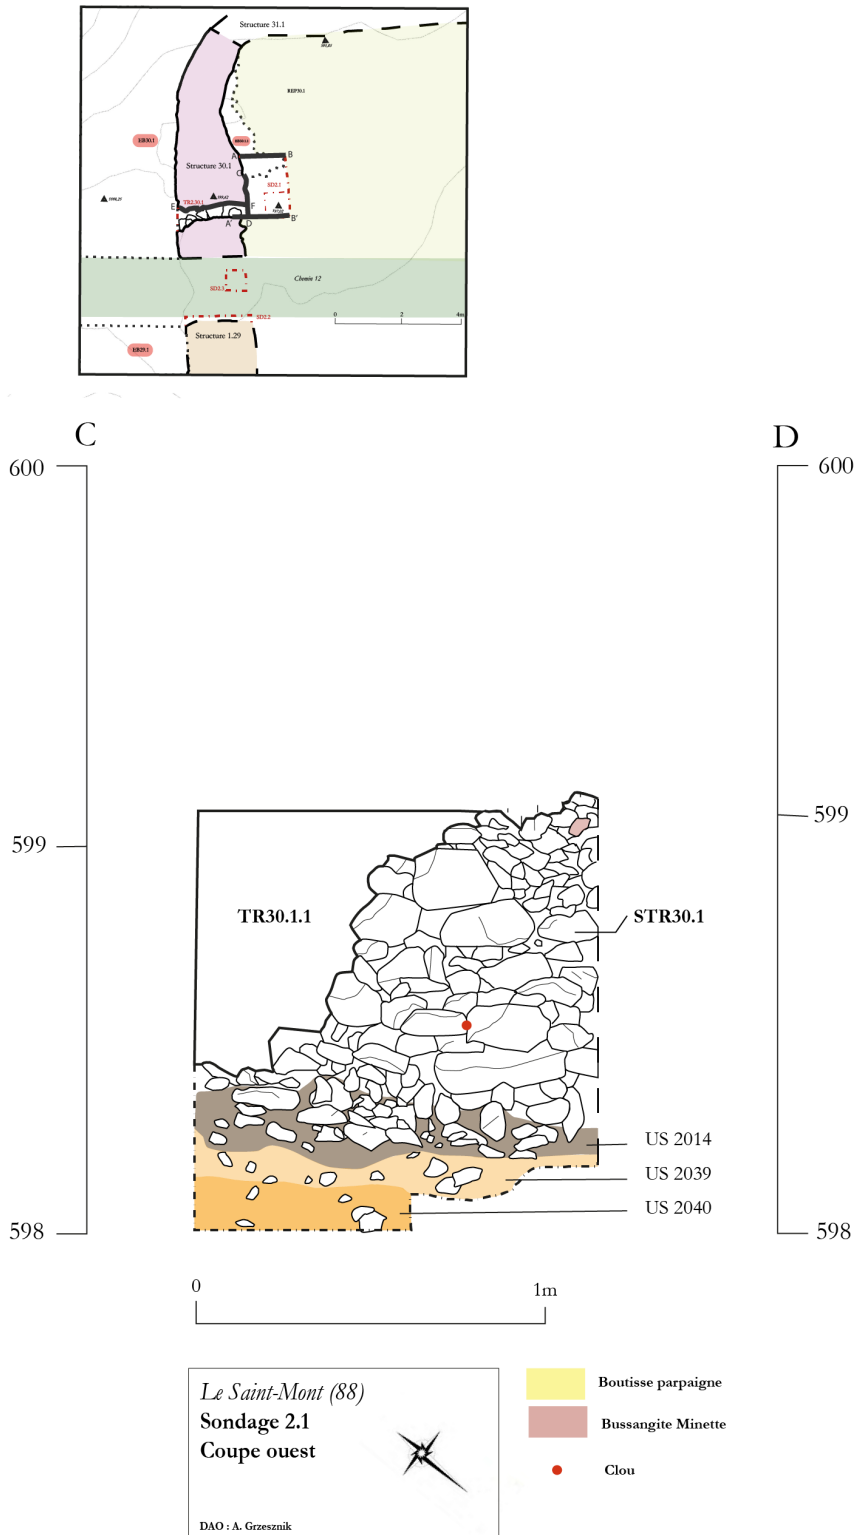
Fig. 34 : Relevé de la coupe ouest du sondage 2.1

Sous l'éboulis, une couche limoneuse brune mêlée à des blocs de petite dimension semble correspondre au radier de fondation (US 2014) [figure 34]. Il passe sous le mur, comme observé sur le sondage 1. Toutefois, cette couche n'est pas cloisonnée au-dessous de la structure. Elle s'étend sur l'ensemble de la zone et semble se poursuivre vers l'est [figure 63]. Il pourrait donc s'agir d'une semelle de fondation débordante. La nature instable du paléosol au-dessous (US 2039 et 2040) [figure 35], similaire à celui observé au sein du premier sondage, peut expliquer le besoin d'asseoir le mur sur une base solide. Le paléosol ocre est visible sur une profondeur d'environ 1 mètre, au-dessus du rocher naturel [figure 64]. Là encore, les bâtisseurs n'ont pas cherché la roche mère pour fonder le mur.

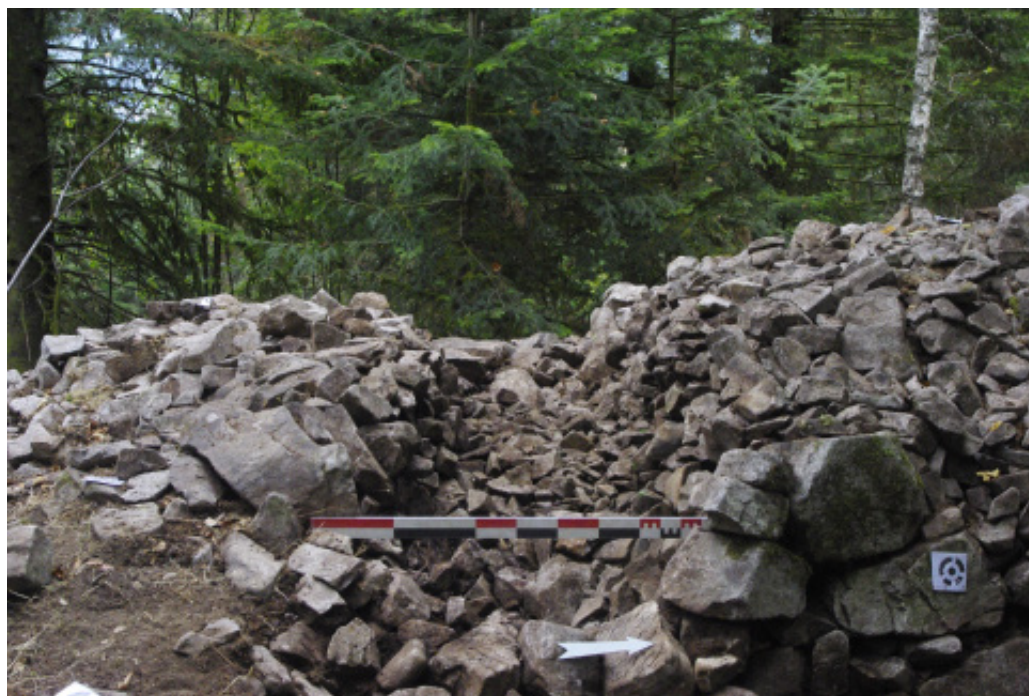
Fig. 65 : Structure 30.1 en cours de démontage

Le transect 2.24.1 a été réalisé selon la méthode propre à la pierre sèche précédemment décrite, donc par passes et systématiquement enregistré par photogrammétrie [figure 65]. Les blocs ont été marqués puis stockés au sud de la zone.

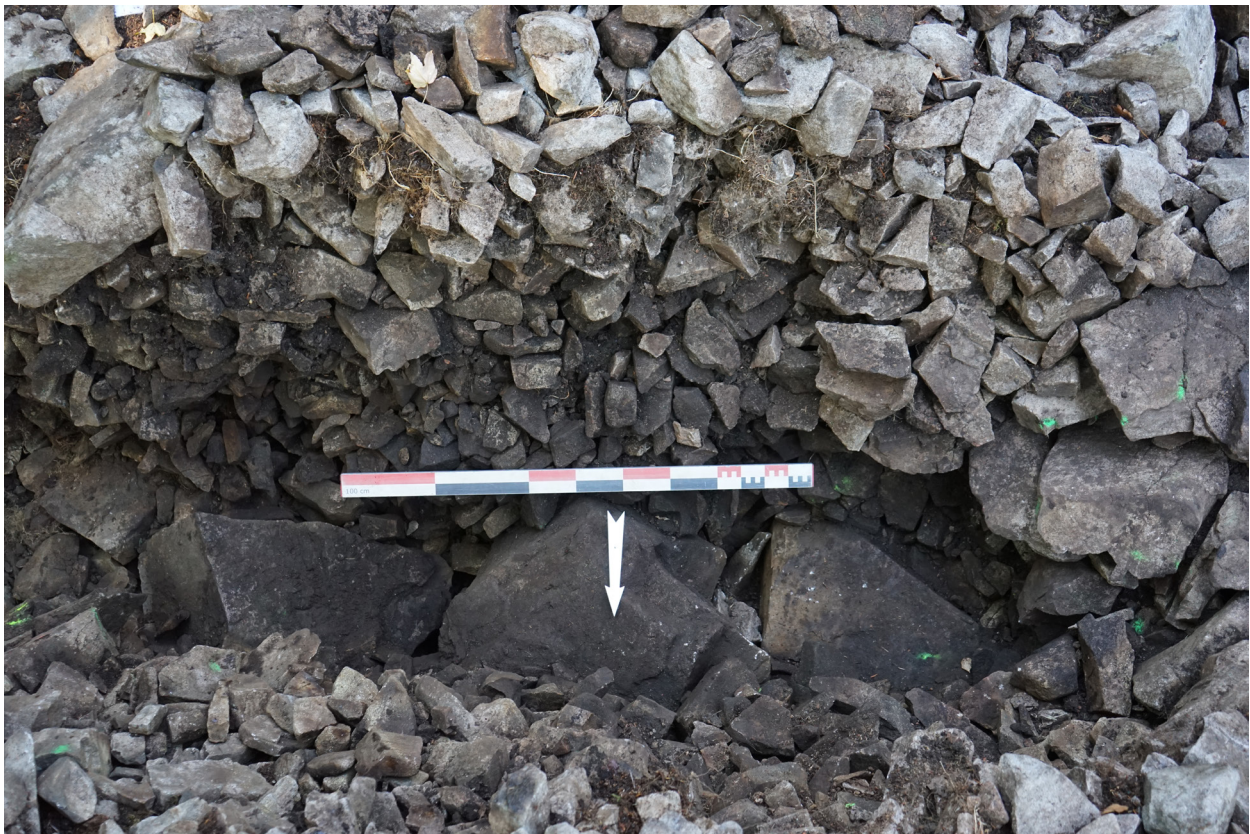
Fig. 66 : Boutisses parpaignes - structure 30.1

Une série de 4 gros blocs ont été découverts au fond du transect et correspondent comme sur le sondage 1, à des boutisses parpaignes [figure 66]. En revanche, il n'a pas été possible de les enlever, car elles sont encore en partie enfouies dans le mur. De fait, nous supposons qu'elles reposent soit sur la semelle de fondation, au vu de la coupe ouest du sondage 2.1 (US 2014) [figure 32], soit sur un lit de pierres supplémentaire. Enfin, elles ont retenu la chute de petits éclats de pierre et de végétaux.

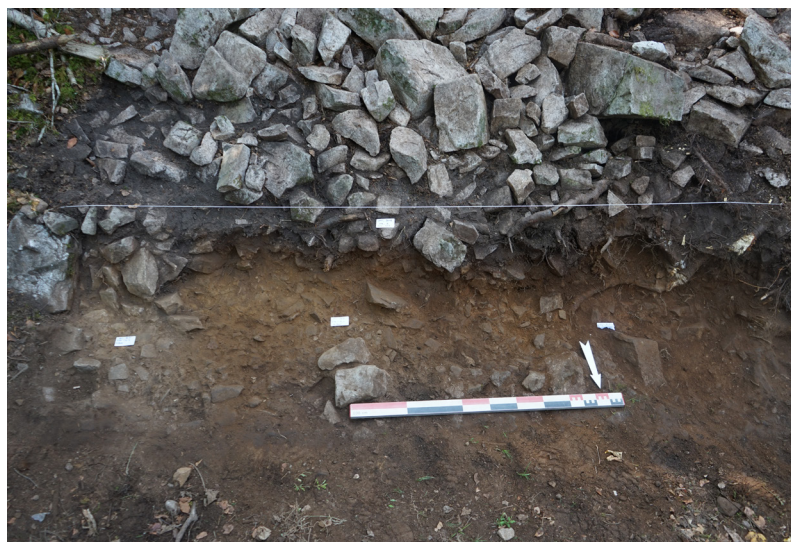
Fig. 67 : Sondage 2.2

La coupe montre un aménagement récent du chemin 12, bien que cette voie puisse reprendre un axe ancien. Trois unités stratigraphiques (US 2044, 2045 et 2046) ont été observées [figure 67]. Elle correspond à une phase de végétalisation actuelle. Les blocs de pierre situés au-dessus de la coupe sont plutôt liés à des rejets de matériaux, car ils ne sont pas organisés. En somme, il est probable que la rupture de la structure 29.1 soit plus au sud. Aussi, une pierre de jaspe a été découverte [figure 70].
