Le Saint-Mont (88), rapport d'activité 2018 - Le système d'enceintes anachroniques en pierre sèche

Rapport d'activité 2018

*Le système d'enceintes anachronique
en pierre sèche*

Rapport de prospection thématique : topographie Rapport de sondages archéologiques

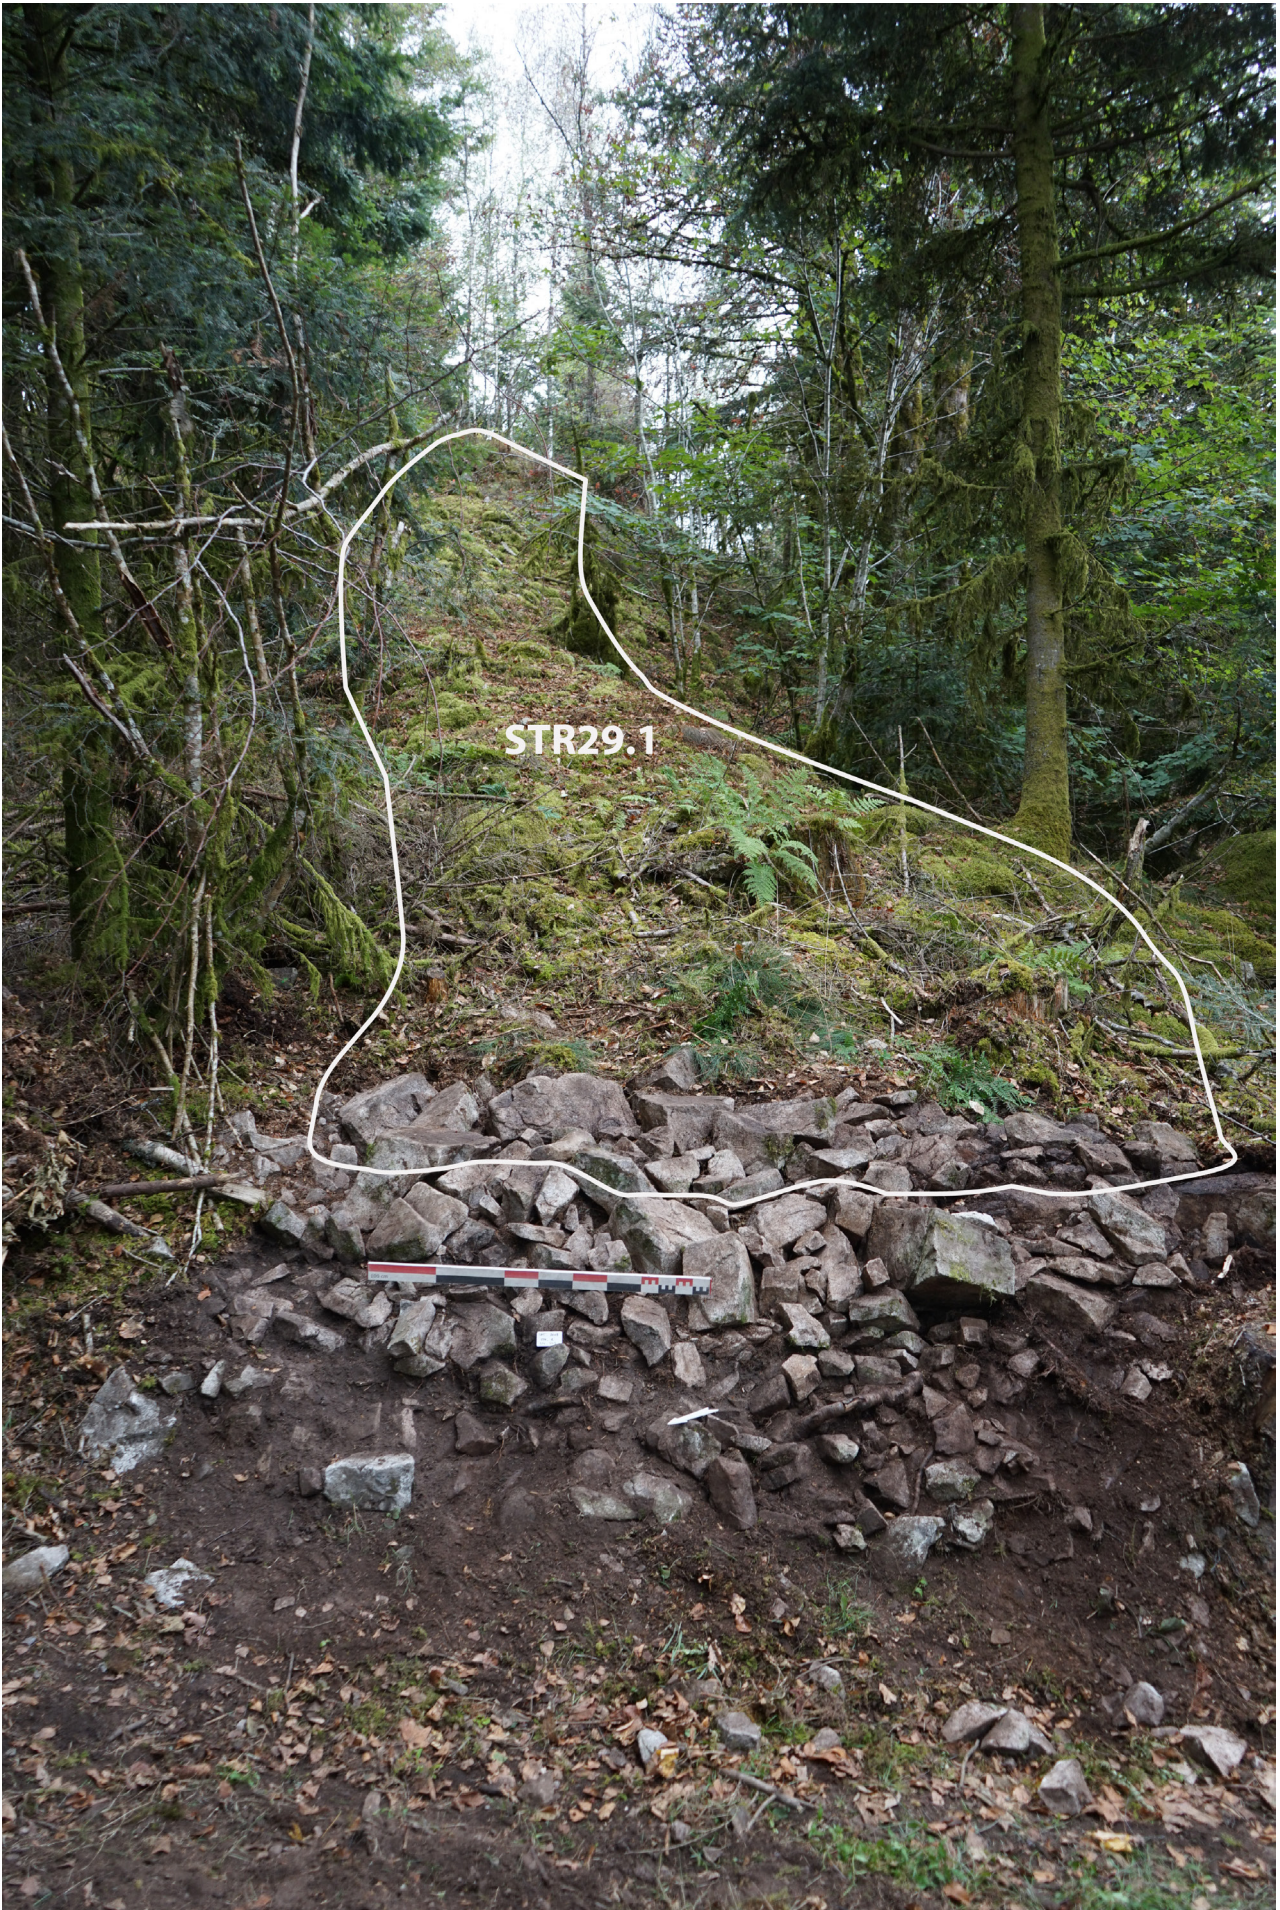
Fig. 69b: Structure 29.1

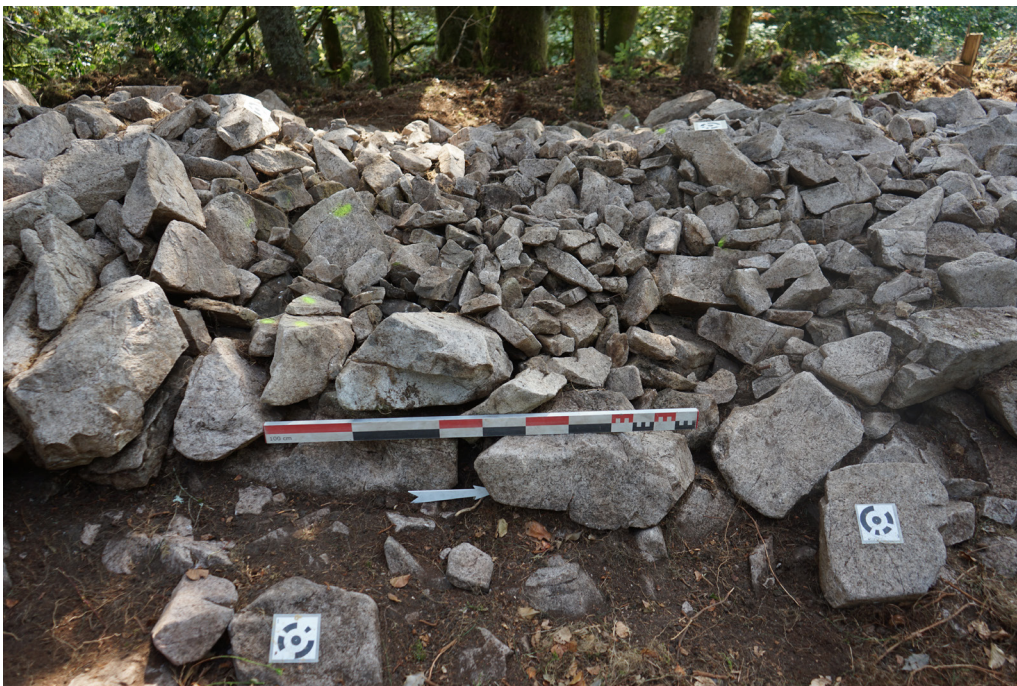
Fig. 73 : Structure 27.1 en cours de démontage

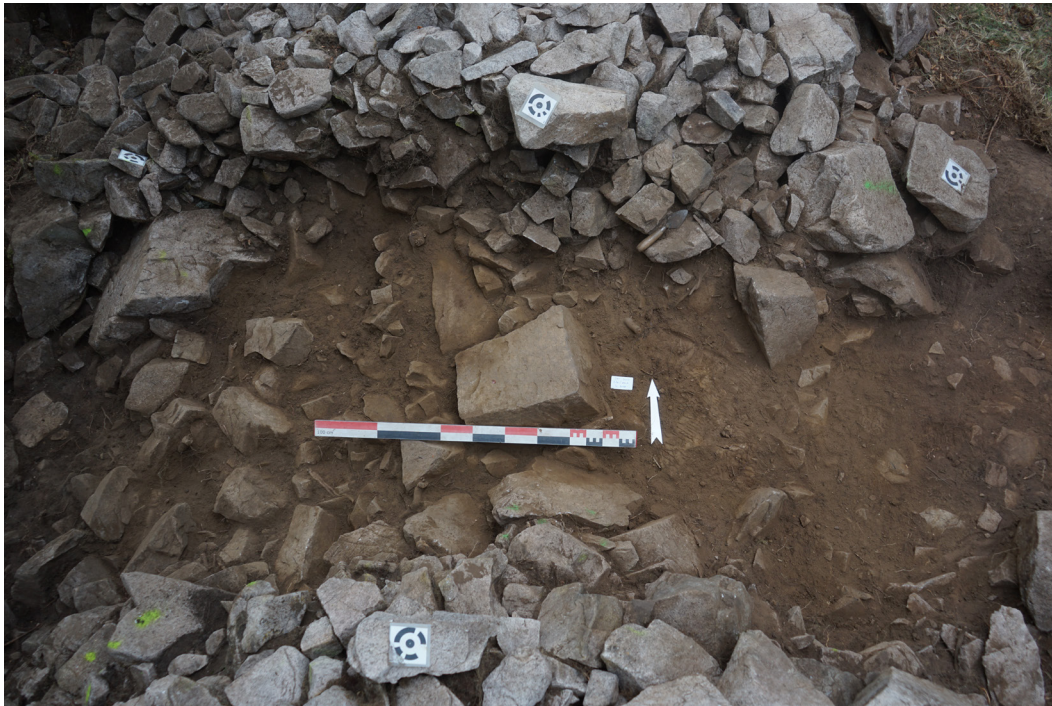
Fig. 74 : Blocs au centre de la structure 27.1

De fait, cela exclut l'hypothèse d'un pierrier.

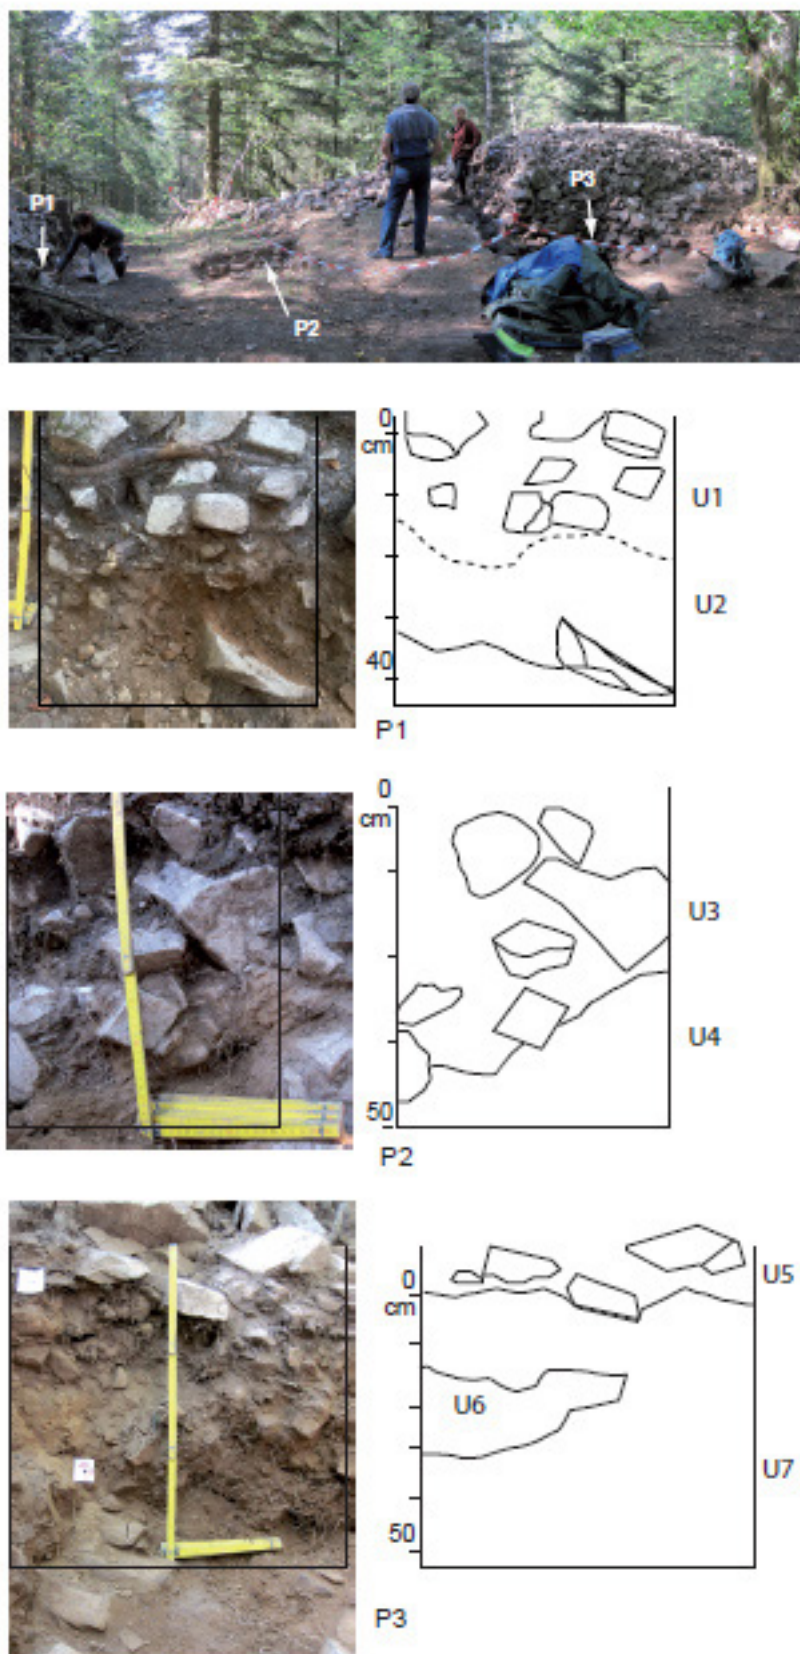
Figure 3 : Photos et schémas interprétatifs des profils de sols P1, P2 et P3 associés au sondage 2. Saint-Mont (Saint-Etienne-les-Remiremont, Vosges), campagne 2018

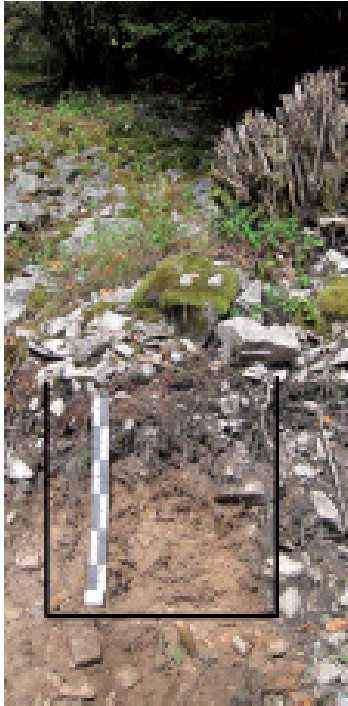
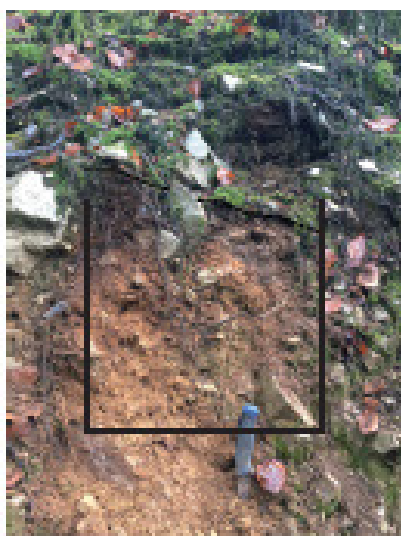
Figure 5 : Photos et schémas interprétatifs des référentiels « naturels » PC1 et PC3. Saint-Mont (Saint-Etienne-les-Remiremont, Vosges), campagne 2018.

Sur les trois profils de référence étudiés sur granite (PC1, PC2 et PC3, voir Tableau 1, Figures 5 et 7), PC2 et PC3 sont similaires, moyennement différenciés, constitués d'horizons organo-minéraux noirs à bruns foncés superposés à des horizons brun-jaune minéraux. Dans les chablis (CHA1 et CHA2), des horizons minéraux (H2) similaires à ceux des profils PC2 et PC3 sont observés. Ils correspondent à des horizons S attestant d'un processus de brunification (pédogenèse typique sous climat tempéré). La présence de quartz blanchis dans l'horizon de surface H1 suggère un début de podzolisation.

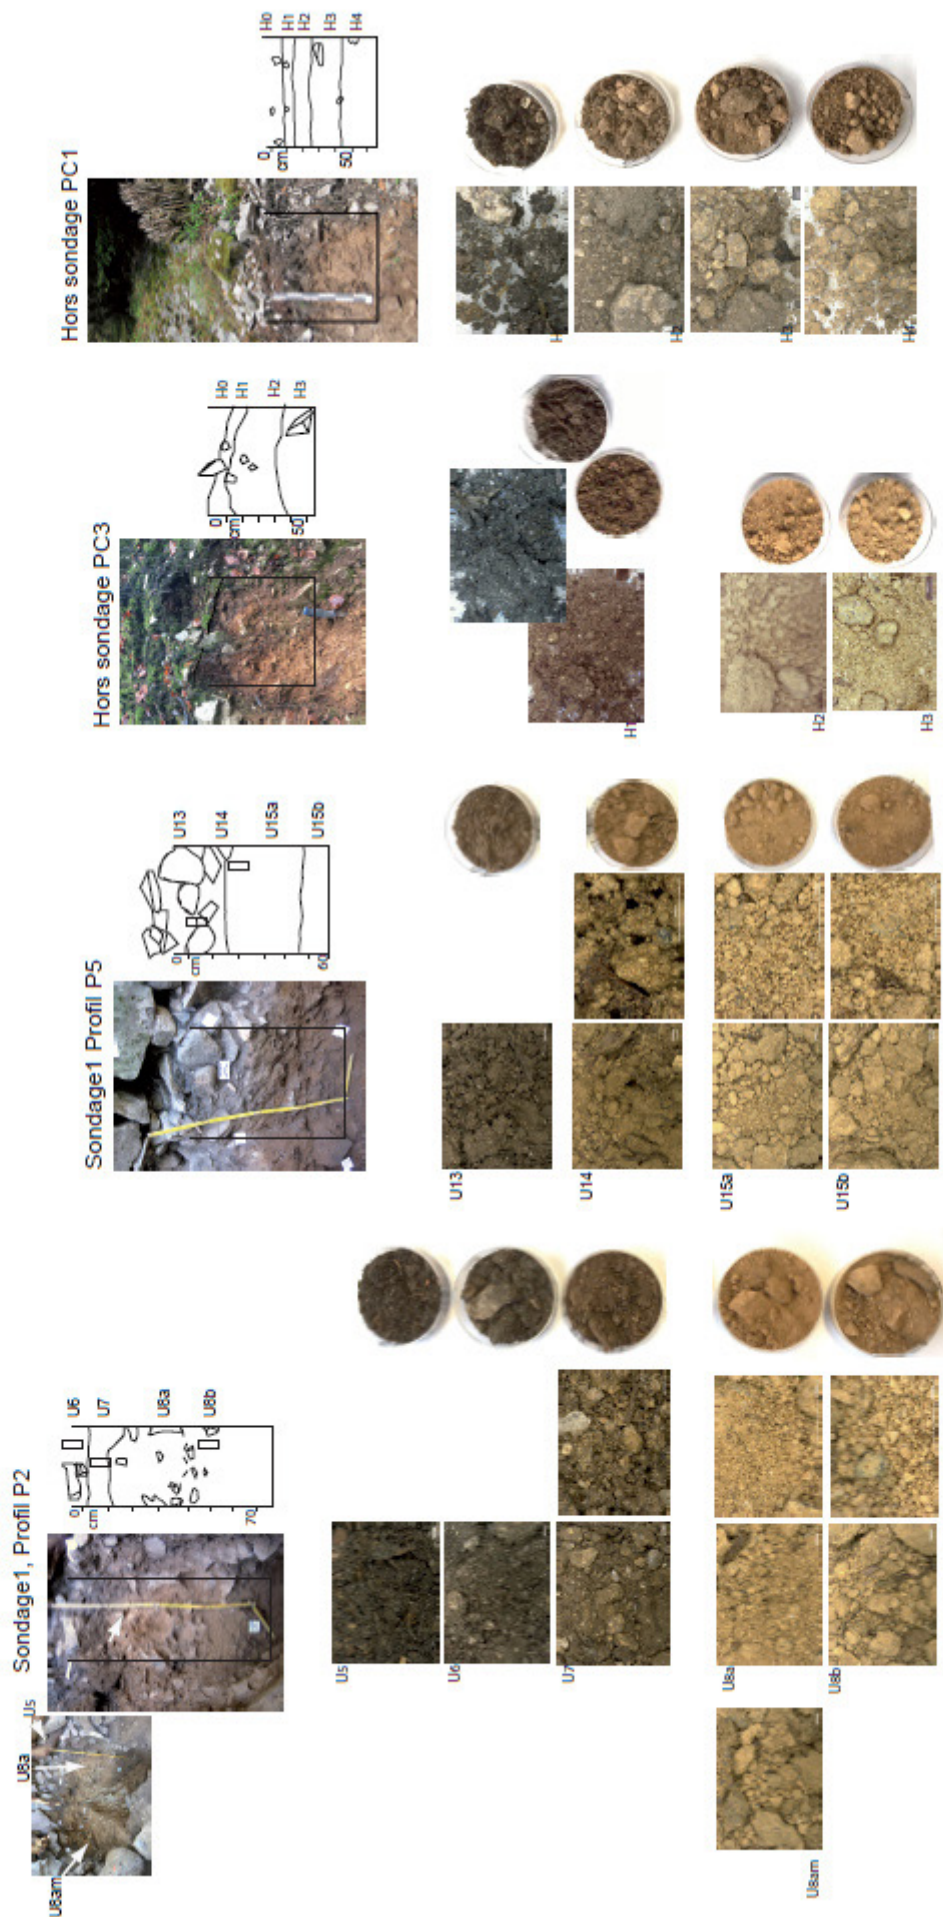
Figure 7 : Pédocomparateur des constituants, structures et textures des différentes unités des profils P1 et P5 du sondage 1 et des profils de référence « naturels » PC1 et PC3. Largeur de la boîte ronde : 5cm. NB : Les couleurs affichées peuvent varier en fonction des écrans et des imprimantes. Saint-Mont (Saint-Etienne-les-Remiremont, Vosges), campagne 2018.
