Espaces de production et histoire des techniques à Délôs : fouleries, teintureries, meuneries et boulangeries

Rapport sur les campagnes 2018 et 2019

Enora Le Quéré, Nicolas Monteix et Sandra Zanella

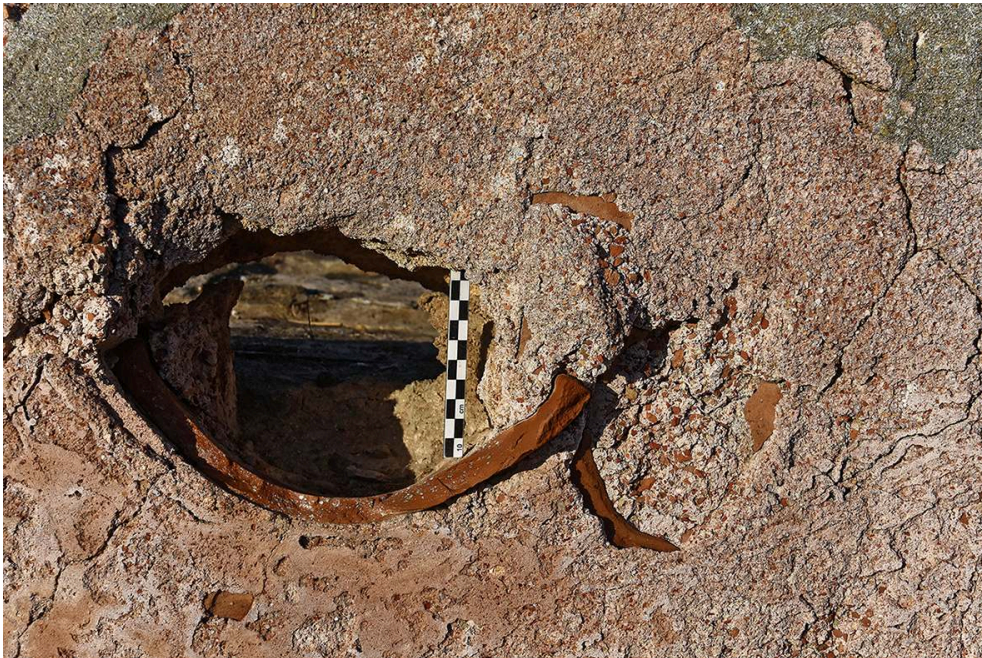
Fig. 8. Détail de la conduite d'alimentation dans le mur est de la « boutique » 2.

- 11 La « boutique » 2 était surplombée par un étage, comme le prouve le seuil posé sur le bord sud du bassin, dans lequel sont entaillés les trous d'encastrement des limons d'un escalier en bois. On y accédait depuis la rue par une porte séparée, comme en témoigne le dédoublement du seuil d'entrée, selon un schéma souvent adopté dans les boutiques de Délos, ce qui pointe vers une indépendance de l'étage vis-à-vis du rez-de-chaussée, au moins en termes d'espaces.
- 12 Dans le mur oriental, à 1,20 m au-dessus du fond du bassin, le nettoyage a par ailleurs mis en évidence un orifice (h. 0,13 m) servant à l'adduction de liquide, constitué d'un grand fragment de *pithos* ou d'amphore pris dans la maçonnerie (fig. 8).

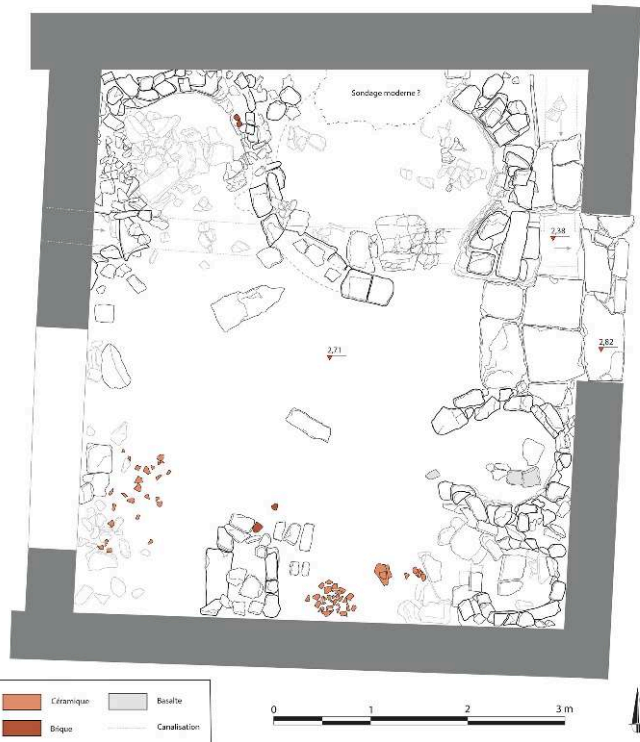
Fig. 32. Plan de la teinturerie située dans la pièce n° 1, au sud-est de l'Établissement des Posédoniastes.

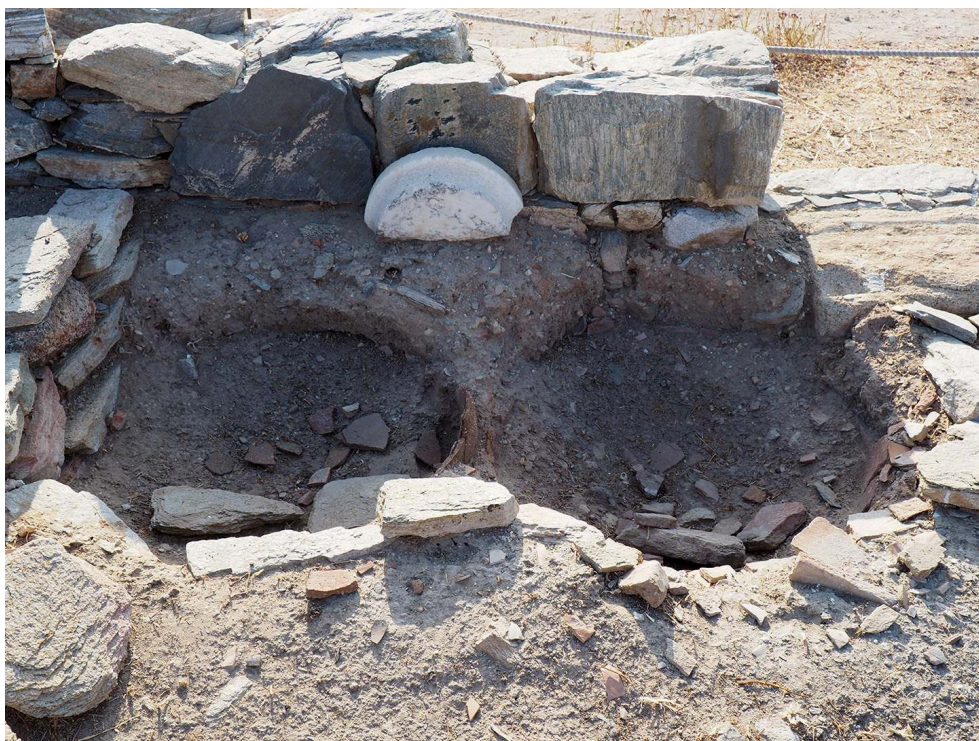
Fig. 44. Les deux *klibanoi* à l'est de la pièce n° 4.

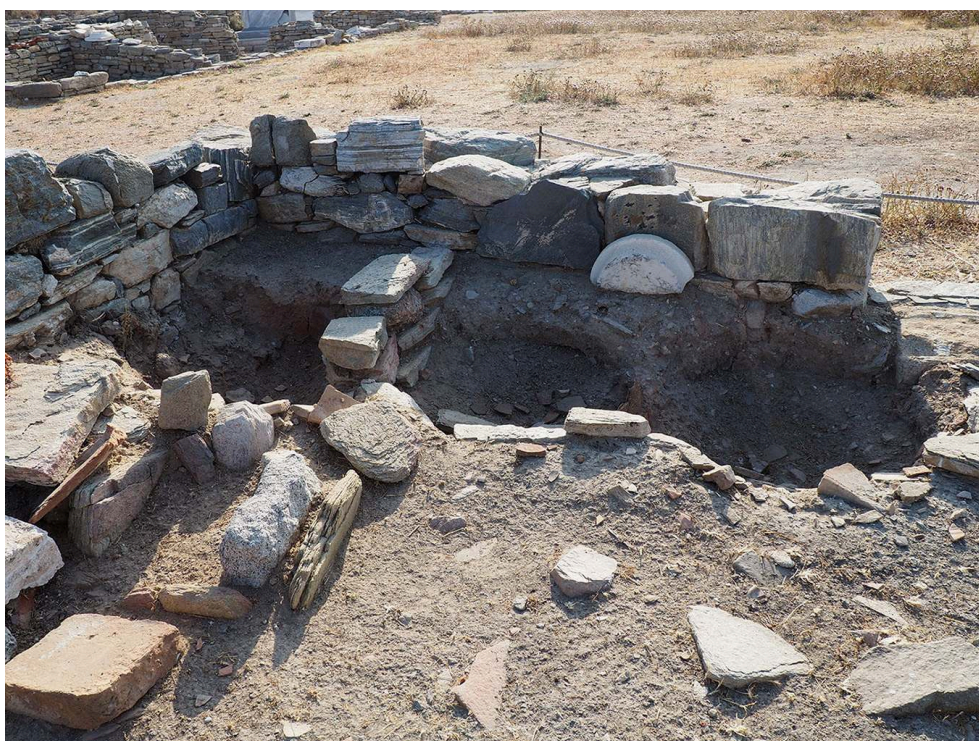
Fig. 45. Les deux *klibanoi* et la « fosse » dans l'angle nord-est de la pièce n° 4.

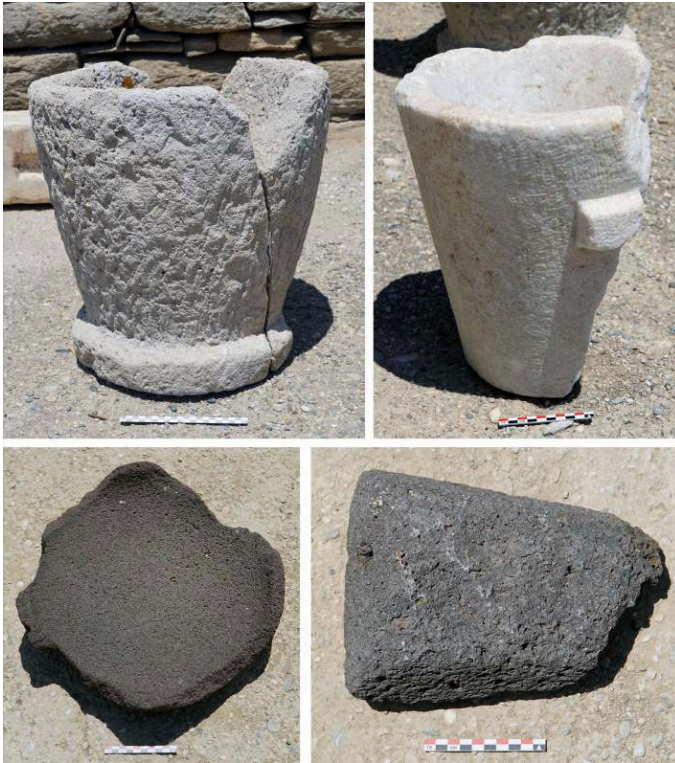
Fig. 52. Instruments déposés dans la pièce n° 1 pouvant être mis en rapport avec des activités de meunerie et de boulangerie.

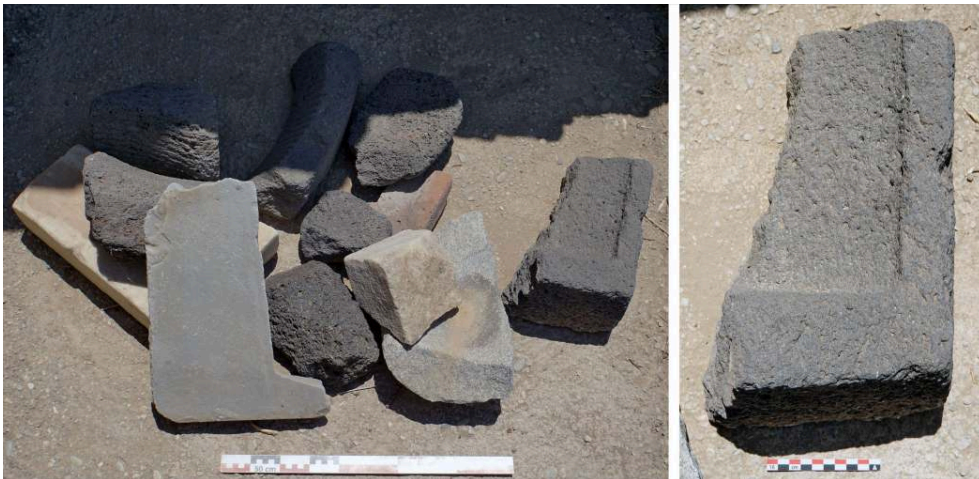
Fig. 53. Instruments de mouture déposés dans l'angle nord-est de la pièce n° 1, dont un fragment de molette à trémie.
