Mission du 3 au 29 avril 2013 (Azraq, Jordanie). Rapport

Programme CNRS (InSHS, appel d'offres Syrie-Jordanie)
Développement d'un projet de recherche conjoint dans le cadre de recherches archéologiques et
épigraphiques portant sur les établissements omeyyades de Jordanie (VII-VIII^e s.)

Mission du 3 au 29 avril 2013

Rapport

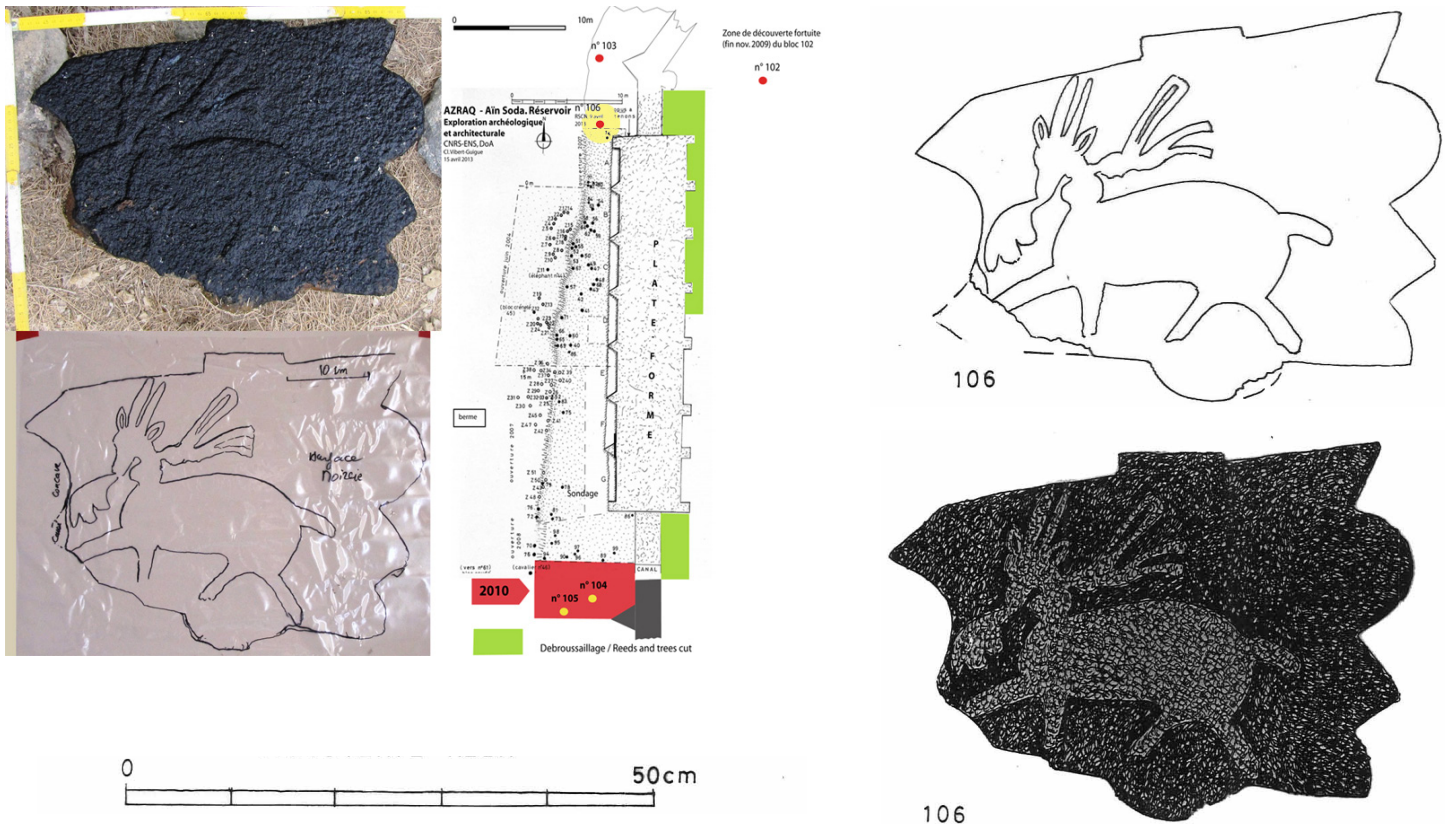
Fig. 2. Nouveau bloc sculpté (n° 106) trouvé par la RSCN (localisation incertaine) : cliché, relevé provisoire, mises au net (Cl. Vibert-Guigue).

Le 9 avril, un des ouvriers de la RSCN a apporté un bloc sculpté qui entre dans la série déjà connu des animaux parqués (une gazelle sur bloc appartenant à la grande composition en médaillon) (**fig.2**) : il s'agit du bloc n° 106 qui aurait été trouvé à plat sur la berme du côté ouest de la plate-forme, à l'extrémité nord. Le bloc était mouillé et si sa surface sculptée était noirâtre (comme couvert de vase), les côtés et le revers de la pierre basaltique était couleur ocre jaune. Après séchage, il s'est avéré que la surface décorée avait été au contact du feu de manière homogène, alors que le secteur n'a pas souffert du récent incendie.

Ce bloc appartiendrait à la première couronne autour du bloc central de la composition circulaire (n°102). Le total de ceux connus à cet endroit du dispositif atteint la moitié de ceux nécessaires à une couronne complète, soit une estimation, théorique et provisoire, de 10 sur 20. Ses dimensions le mettent parmi les plus gros de cette série. La forme quadrangulaire des petits tenons sur les longs côté radiants est peu fréquente. Elle est observée sur le n° 41, un griffon relevant de la deuxième couronne. Dans les deux cas, c'est surtout le tenon à gauche qui présente

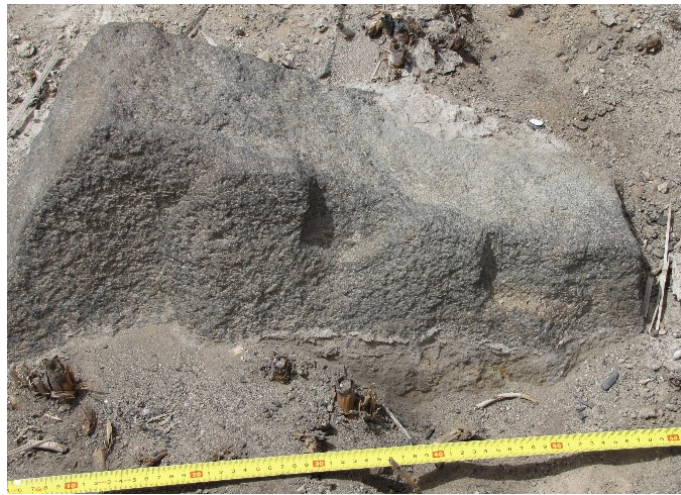
Fig. 4. Bloc C4, non équarri, au décor inachevé ? Zone dite du "chantier" (Cl. Vibert-Guigue).

Un quatrième nouveau bloc non équarri (C4) a été observé dans la zone dite de chantier incendiée et laissé en place (**fig.4**). Il semble montrer une ébauche de relief qui se rapprocherait de celui du motif très courant de pelte. La zone devant être fouillée, il n'a pas été dégagé, comme les trois autres déjà inventoriés. La végétation repousse peu dans ce secteur assez sableux⁶, d'aspect grisâtre, où viennent les buffles. L'étude de ce site non protégé est, à nos yeux, prioritaire.

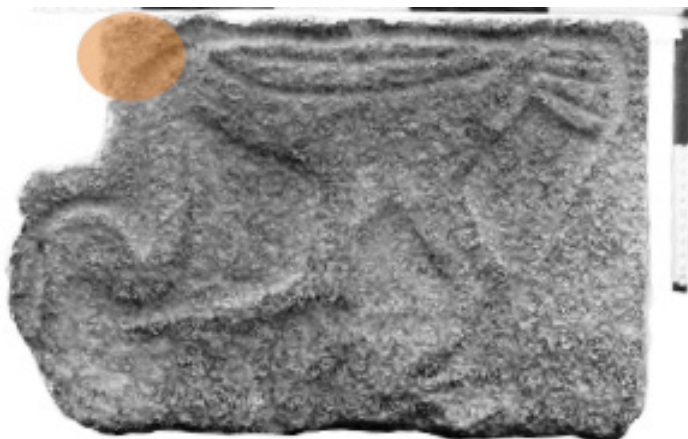
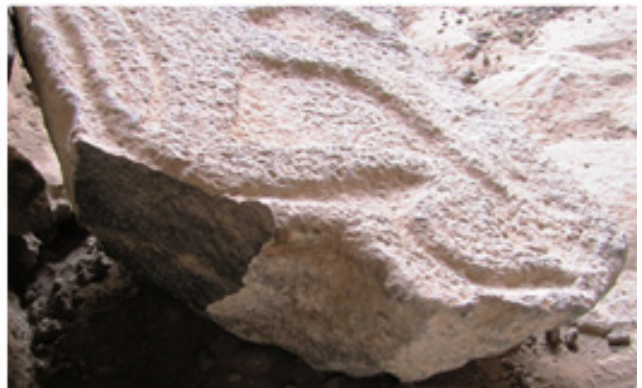
Fig.5. Bloc au héron n° 24 transporté de l'Ecomusée de Shawmari à la citadelle d'Amman par le DoA. L'angle supérieur gauche est brisé (Cl. Vibert-Guigue).

Il y a quelques années déjà, à l'initiative du DoAJ, le transport des blocs sculptés dans une salle aménagée de la citadelle d'Azraq a permis de regrouper les découvertes anciennes et récentes. L'entretien de cet espace laisse à désirer : éclairage déficient, poussière au sol et sur les blocs. Avec moins de visibilité qu'auparavant, l'étude des blocs est plus difficile et les visiteurs repartent frustrés. D'un autre côté, un point plus positif, le plan des blocs dressé en 2010 montre peu de déplacement et aucune disparition. Au contraire, le nombre a augmenté de 6 blocs venus de l'écomusée de la réserve de Shawmari fermée depuis plusieurs années. On ignore qui et quand a procédé à ce transfert (qui avait été discuté avec la RSCN et le DoA). L'angle d'un bloc (supérieur gauche) a malheureusement souffert du transport (n° 24, héron) (**fig.5**).

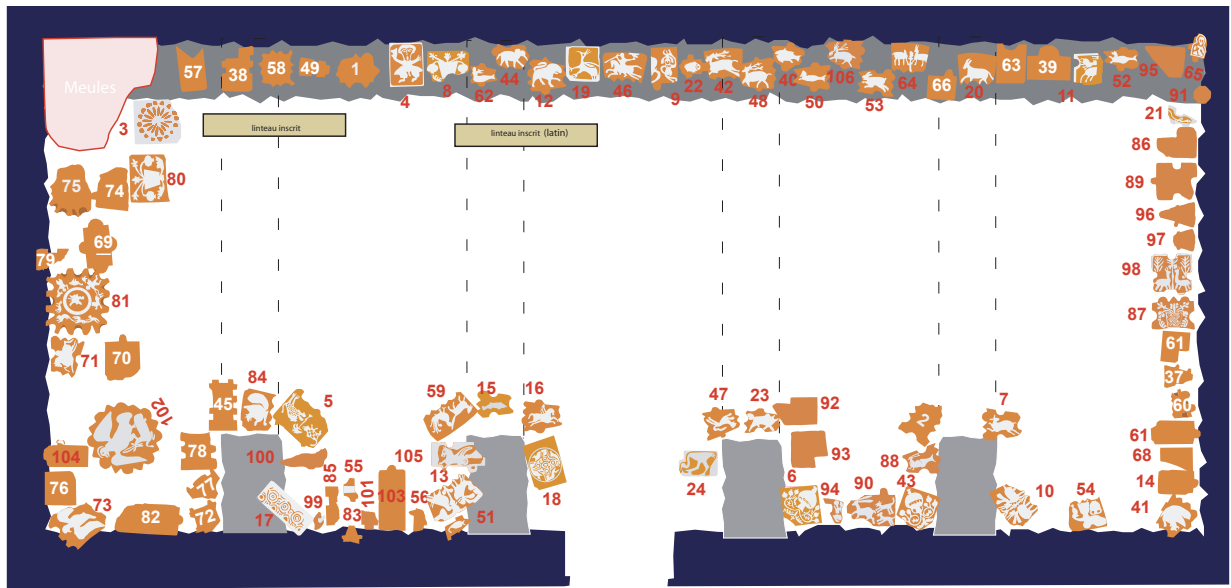
Fig.6. Schéma de la salle regroupant les blocs inventoriés (Qal'at Azraq)
(Cl. Vibert-Guigue).

Un fichier de localisation des blocs dans la salle d'exposition provisoire à la citadelle d'Azraq (fichier évolutif sur Adobe Illustrator) permet de montrer d'année en année l'attention que l'on porte sur cette collection exceptionnelle de pierres sculptées (**fig.6**).

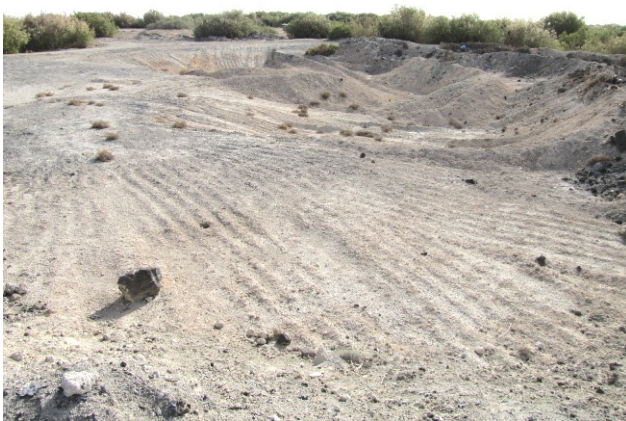
Fig. 11. Passage de bulldozer (Cl. Vibert-Guigue).

Outre les travaux de nettoyage consécutifs à l'incendie, la RSCN est intervenu au bulldozer dans une zone hors du réservoir, proche de la zone de « dumping » qui livre des blocs de construction (**fig.11**). Toujours à l'extérieur de ce périmètre, nous avons vu un tracteur ouvrir une tranchée à partir de la station d'arrivée d'eau (ancienne station de pompage), en direction de la Watchtower (**fig.12**). Aucun suivi d'opération n'est connu.

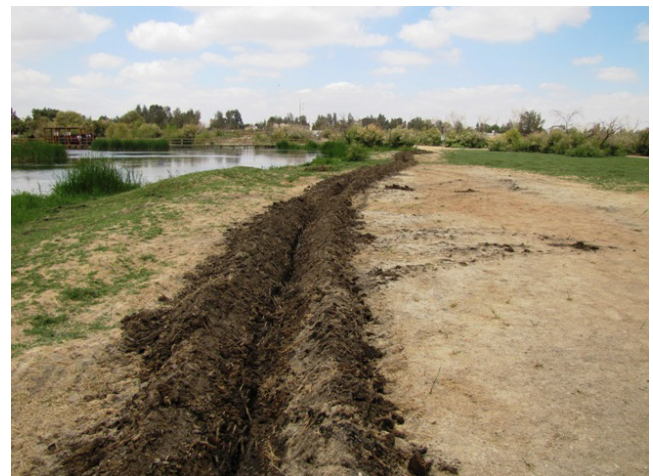
Fig. 12. Sillon par la RSCN (Cl. Vibert-Guigue).

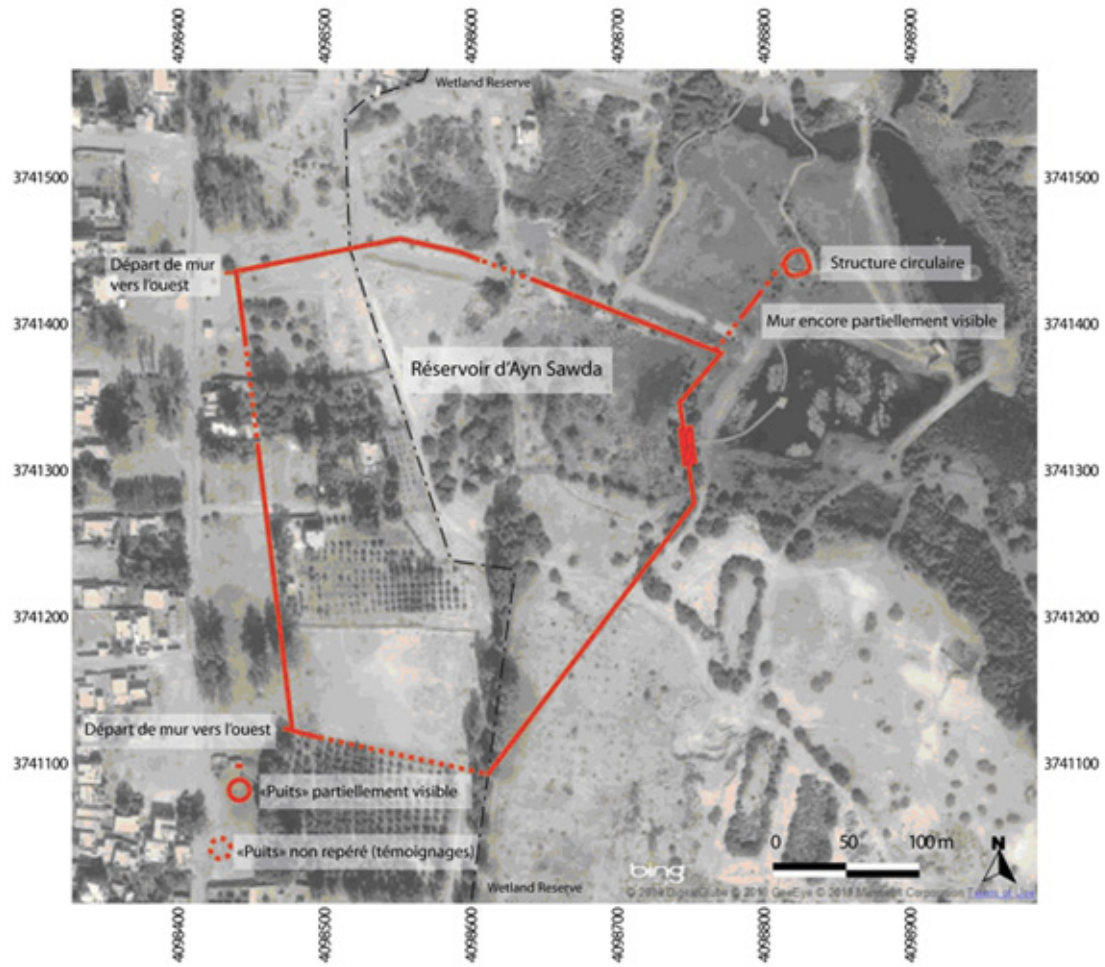
Fig. 16. Image satellitaire du réservoir d'Ayn Sawda et indication des structures présentes sur le site (L. Abu-Azizeh).

- Niveau d'analyse 1 : le réservoir d'Ayn Sawda (**fig.16**)
- Niveau d'analyse 2 : les murs au-delà du réservoir
- Niveau d'analyse 3 : les blocs sculptés.

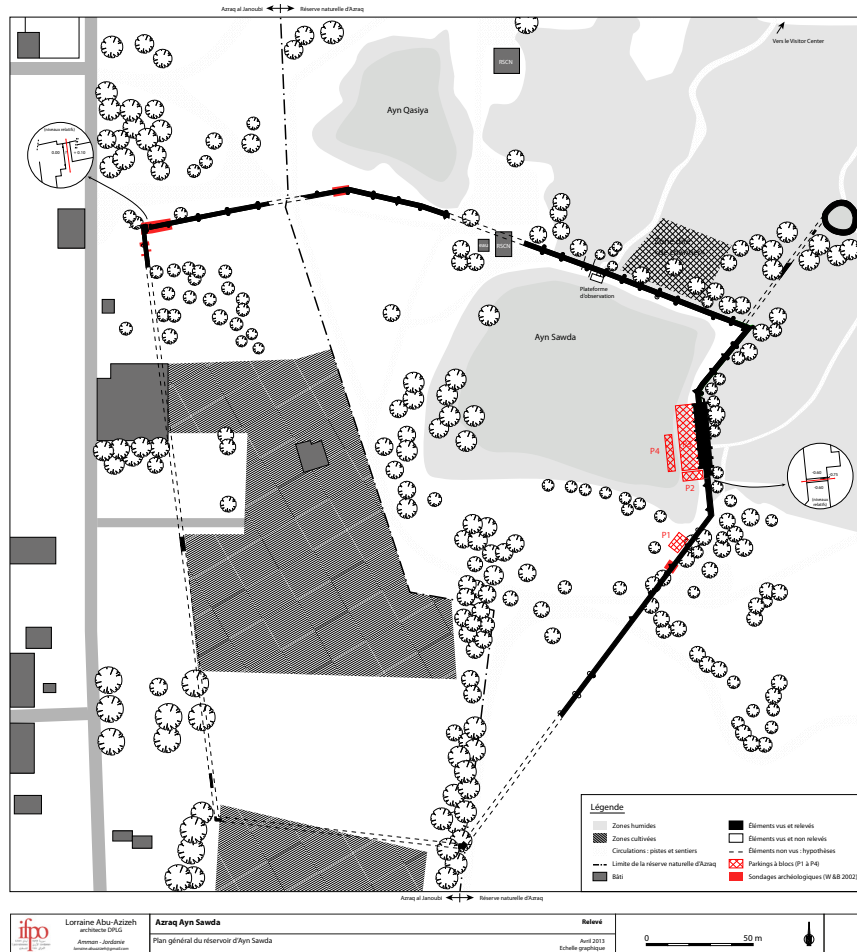
Fig. 20. Nouveau plan topographique (site et contextes) (L. Abu-Azizeh).

L'objectif est d'établir un état des lieux à la date d'avril 2013 à l'aide d'un plan qui une base documentaire complète pour amorcer une nouvelle étude (**fig.20**). En effet, seule une partie du

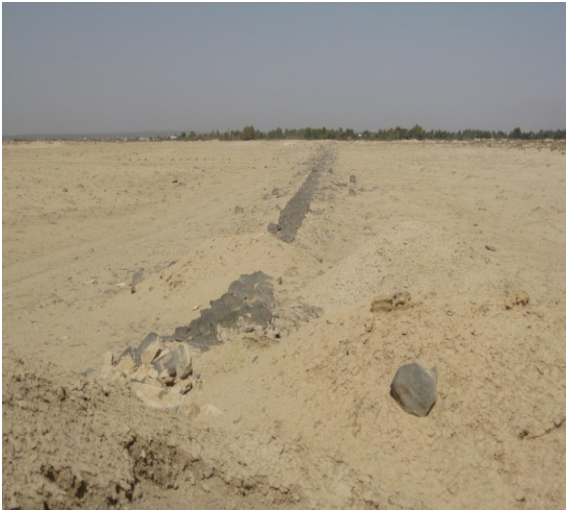
Fig. 24. Prospection du mur au sud de la Wetland Reserve (L. Abu-Azizeh).

- la largeur du mur évolue : chaque tronçon de mur a sa propre largeur (entre 130 et 160 cm),

- le mode constructif semble identique sur tous les tronçons que nous avons prospectés (utilisation du basalte, deux parements taillés avec un remplissage de moellons, taille de pierre similaire) même si des pierres blanches ont parfois été repérées au cœur des moellons de basalte,
- sur certains tronçons, le mur semble être assez bien conservé et on trouve jusqu'à trois assises visibles.
