Mission du 3 au 29 avril 2013 (Azraq, Jordanie). Rapport

Programme CNRS (InSHS, appel d'offres Syrie-Jordanie)
Développement d'un projet de recherche conjoint dans le cadre de recherches archéologiques et
épigraphiques portant sur les établissements omeyyades de Jordanie (VII-VIII^e s.)

Mission du 3 au 29 avril 2013

Rapport

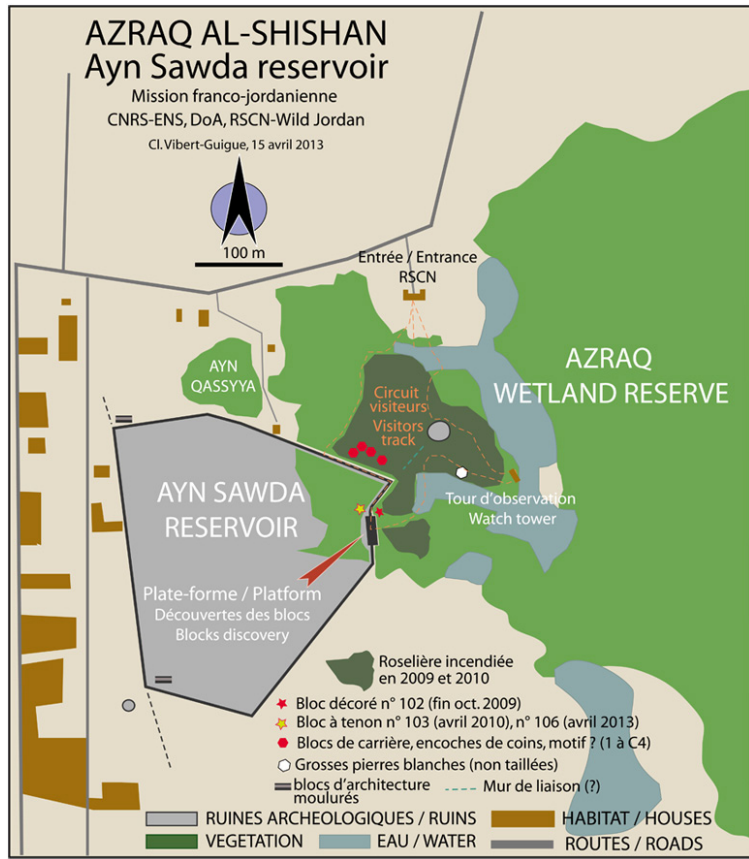
Fig. 1. Plan schématique évolutif (Cl. Vibert-Guigue).

Le terrain archéologique a été parcouru par la mission, en analysant les différents aspects d'un secteur à un autre, les expériences passées, les questions environnementales, les avis des partenaires locaux, etc. (**fig.1**). Les difficultés propres au site sont nombreuses : l'abondante couverture végétale crée des obstacles ou perturbent les structures, l'assèchement du terrain fait éclater ou fait basculer des murs. La gestion de la zone de fouille près de la plate-forme n'est pas simple non plus. Un dénivelé de deux mètres, quelques remontées d'eau, le poids de certains blocs, ne facilitent pas les travaux de dégagement. Il est à noter que cette zone n'a pas été perturbée après la dernière mission de 2010, excepté un petit désordre dû au passage de buffles. Les parcs de blocs ne sont pas affectés non plus. Une recommandation, en fin de ce rapport préliminaire, concerne des affaissements localisés.

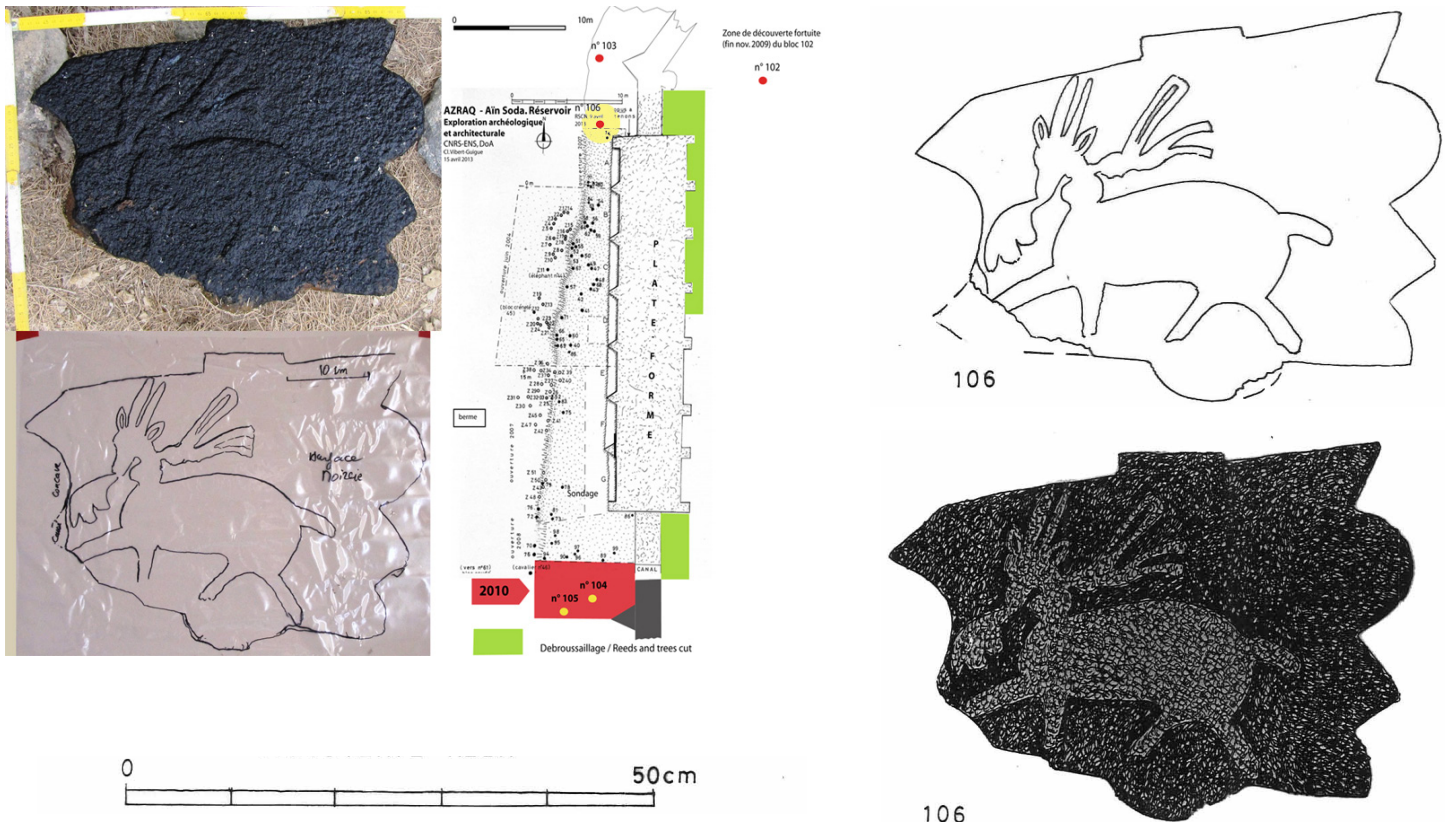
Fig. 2. Nouveau bloc sculpté (n° 106) trouvé par la RSCN (localisation incertaine) : cliché, relevé provisoire, mises au net (Cl. Vibert-Guigue).

Le 9 avril, un des ouvriers de la RSCN a apporté un bloc sculpté qui entre dans la série déjà connu des animaux parqués (une gazelle sur bloc appartenant à la grande composition en médaillon) (**fig.2**) : il s'agit du bloc n° 106 qui aurait été trouvé à plat sur la berme du côté ouest de la plate-forme, à l'extrémité nord. Le bloc était mouillé et si sa surface sculptée était noirâtre (comme couvert de vase), les côtés et le revers de la pierre basaltique était couleur ocre jaune. Après séchage, il s'est avéré que la surface décorée avait été au contact du feu de manière homogène, alors que le secteur n'a pas souffert du récent incendie.

Ce bloc appartiendrait à la première couronne autour du bloc central de la composition circulaire (n°102). Le total de ceux connus à cet endroit du dispositif atteint la moitié de ceux nécessaires à une couronne complète, soit une estimation, théorique et provisoire, de 10 sur 20. Ses dimensions le mettent parmi les plus gros de cette série. La forme quadrangulaire des petits tenons sur les longs côté radiants est peu fréquente. Elle est observée sur le n° 41, un griffon relevant de la deuxième couronne. Dans les deux cas, c'est surtout le tenon à gauche qui présente

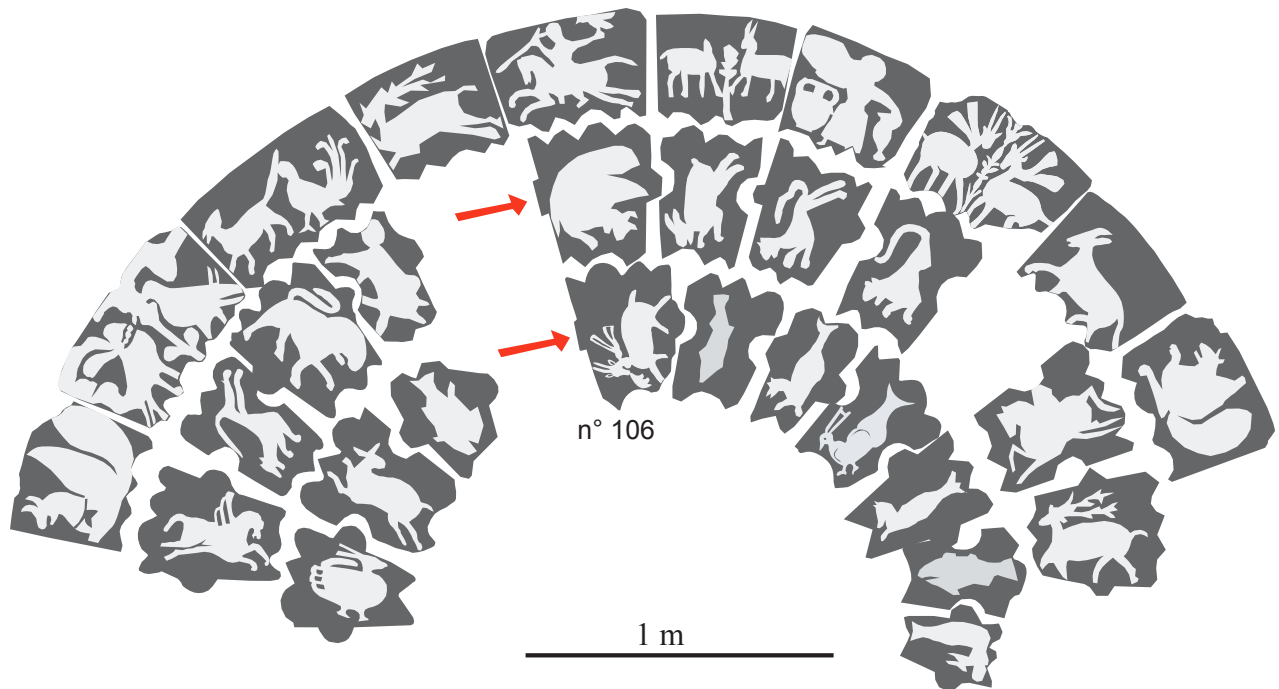
Fig. 3. Rassemblement en demi-cercle des blocs cintrés pour évaluer les vides (en réalité la composition est en médaillon). Le tenon quadrangulaire du bloc 106 est ici comparé avec celui d'un autre bloc (Cl. Vibert-guigue).

une similarité mise en évidence sur une infographie (**fig.3**). Une ligne radiante se dessine, mais l'emboîtement des blocs haut/bas n'est pas assuré.

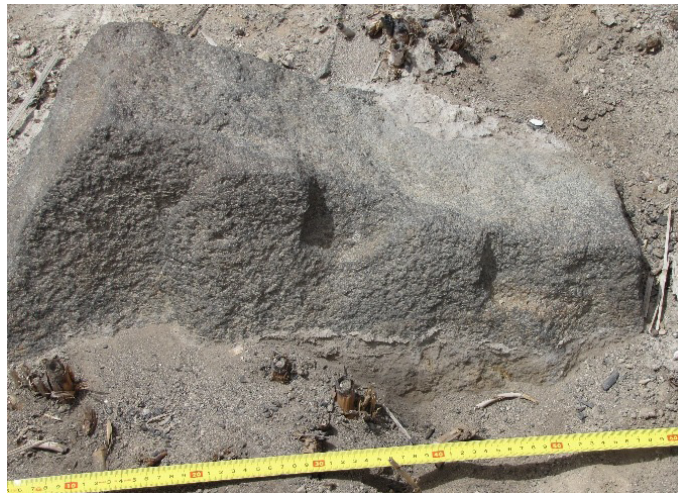
Fig. 4. Bloc C4, non équarri, au décor inachevé ? Zone dite du "chantier" (Cl. Vibert-Guigue).

Un quatrième nouveau bloc non équarri (C4) a été observé dans la zone dite de chantier incendiée et laissé en place (**fig.4**). Il semble montrer une ébauche de relief qui se rapprocherait de celui du motif très courant de pelte. La zone devant être fouillée, il n'a pas été dégagé, comme les trois autres déjà inventoriés. La végétation repousse peu dans ce secteur assez sableux⁶, d'aspect grisâtre, où viennent les buffles. L'étude de ce site non protégé est, à nos yeux, prioritaire.

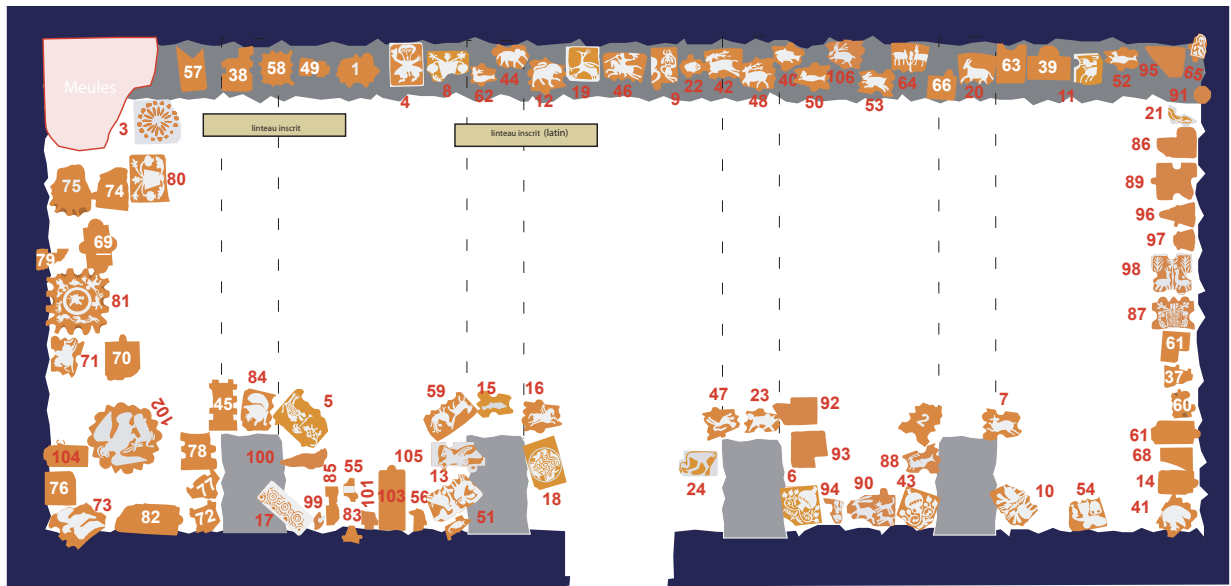
Qalat Azraq, salle 29
Rangement-exposition provisoire de blocs d'Azraq Aïn Soda
Mission franco-jordanienne CNRS-DoA
Claude Vibert-Guigue CNRS-ENS
10 avril 2013

Fig.6. Schéma de la salle regroupant les blocs inventoriés (Qal'at Azraq)
(Cl. Vibert-Guigue).

Un fichier de localisation des blocs dans la salle d'exposition provisoire à la citadelle d'Azraq (fichier évolutif sur Adobe Illustrator) permet de montrer d'année en année l'attention que l'on porte sur cette collection exceptionnelle de pierres sculptées (**fig.6**).

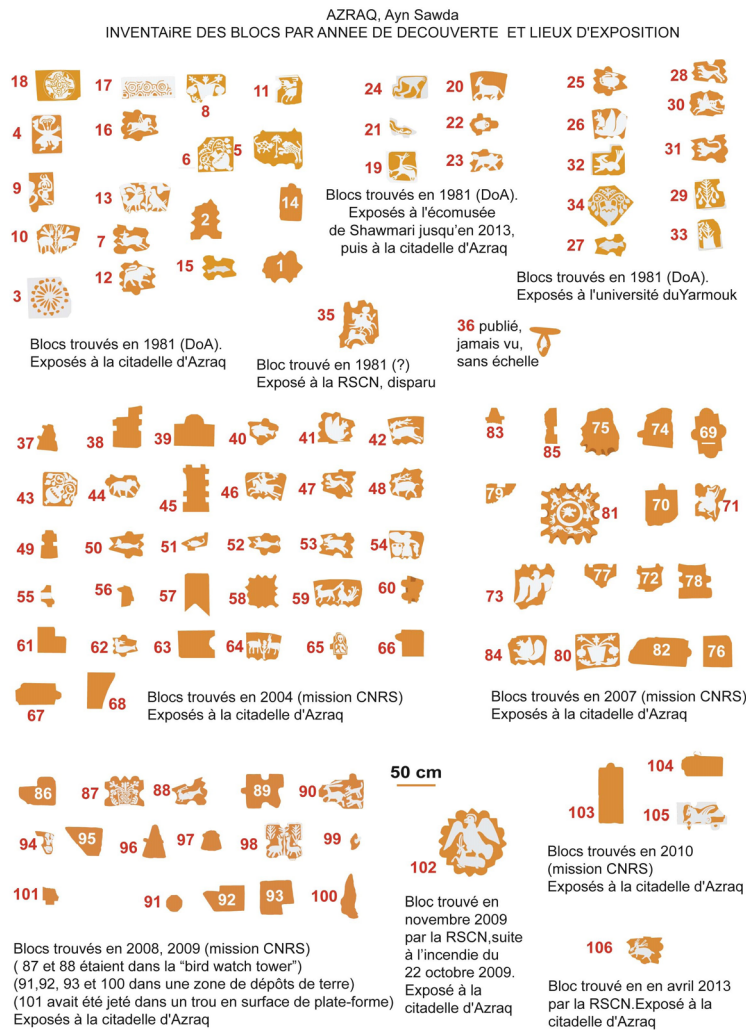
Fig.7. Totalité des blocs inventoriés (Cl. Vibert-Guigue).

Le même fichier permet d'enregistrer plusieurs présentations des blocs (**fig.7**). Rappelons que le n°35 a été vu au Lodge d'Azraq avant de disparaître et que le n°36 publié par Ghazi Bishah n'a jamais été vu par la mission et que sur les 106 blocs, 18 sont exposés à l'Université du Yarmouk à Irbid.

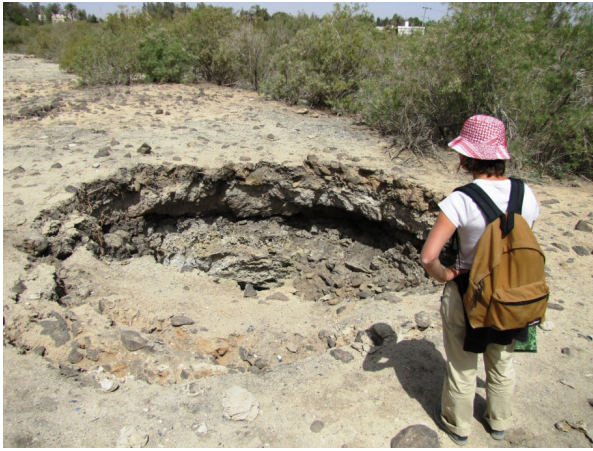
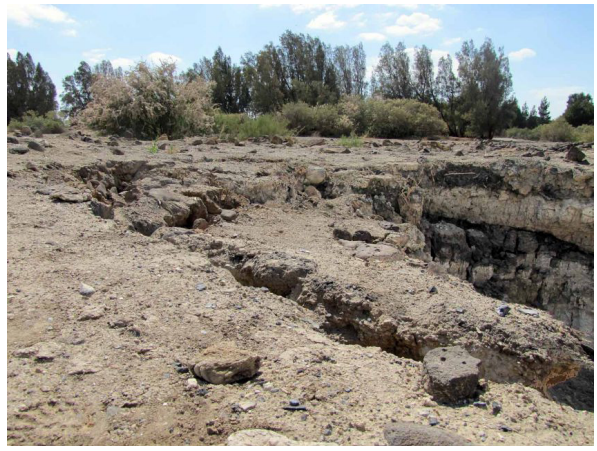
Fig. 8. Effondrement dû à l'assèchement. A cet endroit, en fin de fouille, étaient amenés les blocs inventoriés. Le pickup du DoAJ venait les récupérer, en toute sécurité pensait-on alors (Cl. Vibert-Guigue).

La mission a constaté un lent phénomène d'effondrement des sols. Dès 2005, elle avait rendu compte d'une longue fissure longitudinale sur la plate-forme, avec un désordre atteignant le parement ouest du mur qui file au nord de la plate-forme. En 2008, en installant un parc de blocs encadrés par des poteaux téléphoniques, une craquelure au sol avait été observée.

Ce dernier phénomène s'est développé à trois endroits, sur les bermes comme au fond du bassin. Une crainte existait, confirmée cette année par un grand affaissement (5 m de diamètre, 2,60 m de profondeur) (**fig.8**). La nature inconstructible des sols dans le secteur nord-est du réservoir polygonal a contribué à accentuer les effets du déséquilibre naturel sur la conservation des structures maçonnées. Des vides souterrains se forment, certains favorisés pas la disparition des bois (pieu, planche). Les effondrements de surface se produisent en notre absence et aucun rapport ne les signale. Le passage de buffles pourrait les provoquer, mais aucun incident ne nous a été rapporté. Ces pièges invisibles sont de plus en plus fréquents et atteignent une taille présentant des risques. Les rives asséchées de la Mer morte présentent de tels affaissements dans des proportions plus graves. Il serait intéressant de les comparer et de faire appel à ceux qui s'en préoccupent.

Sans être spécialiste de ce phénomène, les recommandations sont les suivantes :

1- Pour garantir la sécurité du personnel de la réserve, des missions scientifiques et des visiteurs (groupes, individuels, officiels, etc.), ces phénomènes doivent être analysés.

2- La circulation dans le secteur doit s'adapter à ce risque (dont celui d'un brusque basculement d'une partie de la plate-forme)

3- Les actions dans ce sens aideront à comprendre le système hydraulique naturel ou construit.

4- Une étude géomorphologique enrichirait le dossier, sachant qu'à l'heure actuelle nous ne disposons d'aucune information précise sur la localisation des sources et du réseau hydrogéologique.

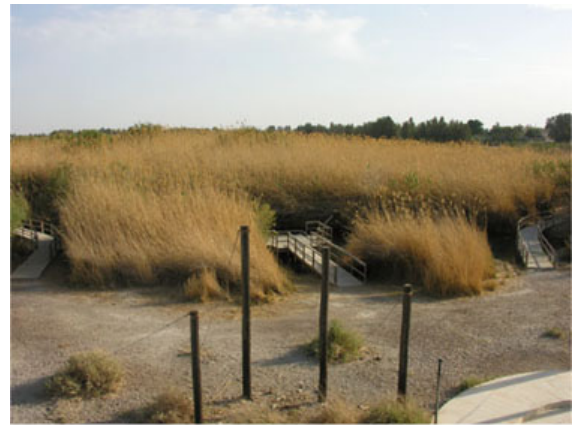
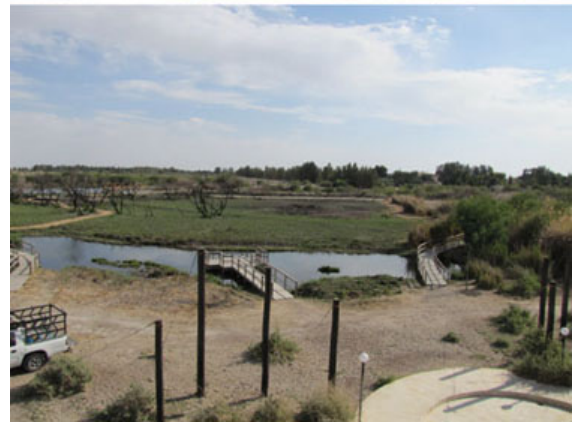
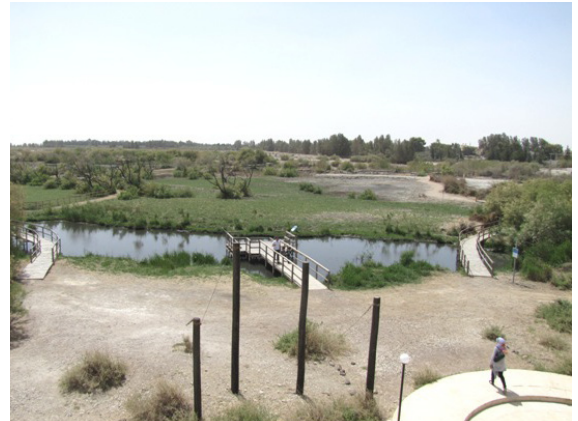
Fig. 9. La même vue panoramique (de la terrasse de la RSCN) prise en 2010, 2011 et 2013. Le passage des buffles limite la pousse des roseaux (Cl. Vibert-Guigue).

L'incendie a laissé de profondes marques dans la couverture végétale : les branches calcinées des arbres se dessinant sinistrement sur un ciel bleu, sans qu'une repousse verte les ranime. Le troupeau de buffles, dont la population a été réduite par la RSCN suite à une recommandation internationale, est déplacé pour tondre naturellement la pousse de roseaux. La leçon semble avoir été retenue : éviter d'avoir à faire face à une « forêt » très coûteuse à arracher, avec la solution tentante de la brûler. Un intéressant dispositif a été mis en place pour évaluer la repousse, en protégeant par du grillage un bosquet inaccessible aux mâchoires avides. On ignore néanmoins sa date de réalisation. Des poissons ont été réintroduits, dans une eau envahie dans certains bassins par une végétation stagnante. Les photographes reviennent (**fig. 10**).

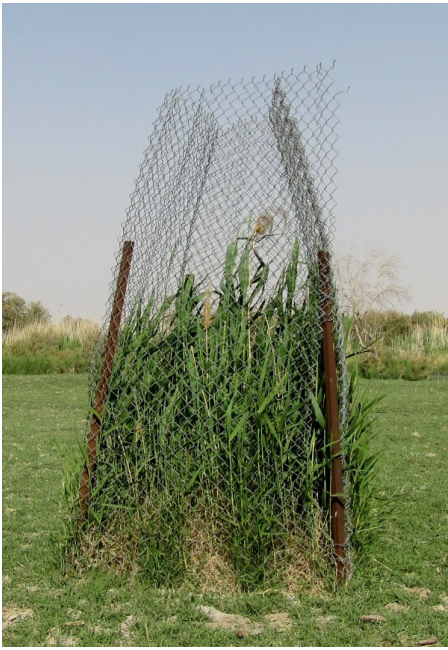
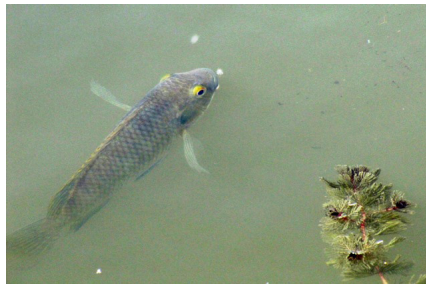
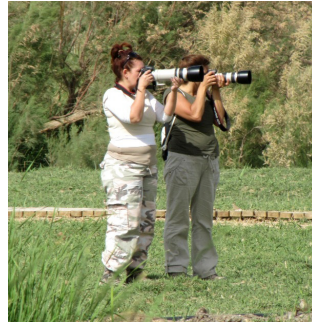
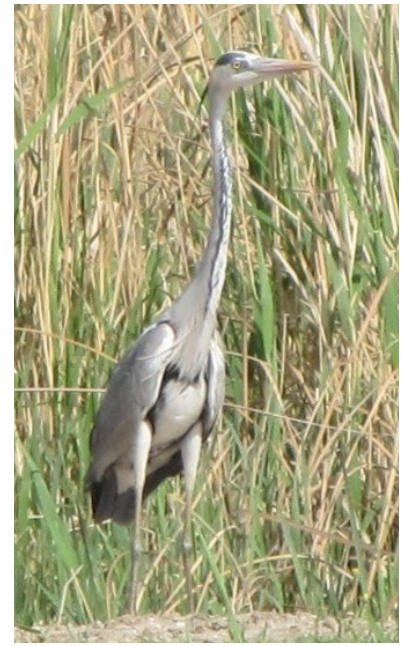
Fig. 10. A gauche, la nouvelle pousse de roseaux (après incendie) protégée par un grillage. A droite, l'eco-wetland, ses poissons réintégré, ses oiseaux et ses visiteurs (Cl. Vibert-Guigue).

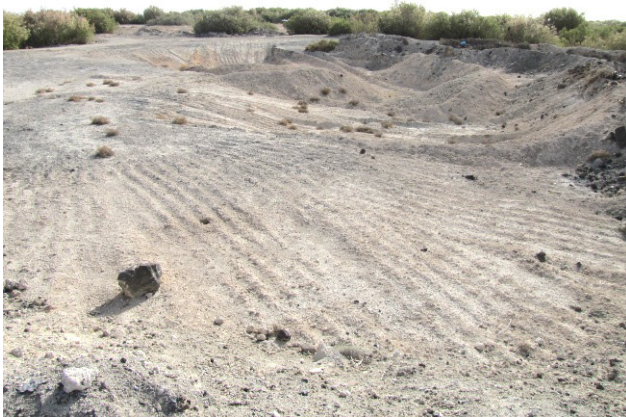
Fig. 11. Passage de bulldozer (Cl. Vibert-Guigue).

Outre les travaux de nettoyage consécutifs à l'incendie, la RSCN est intervenu au bulldozer dans une zone hors du réservoir, proche de la zone de « dumping » qui livre des blocs de construction (**fig.11**). Toujours à l'extérieur de ce périmètre, nous avons vu un tracteur ouvrir une tranchée à partir de la station d'arrivée d'eau (ancienne station de pompage), en direction de la Watchtower (**fig.12**). Aucun suivi d'opération n'est connu.

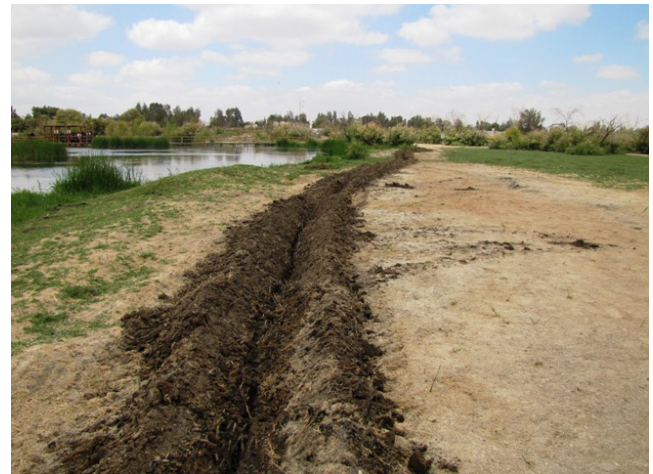
Fig. 12. Sillon par la RSCN (Cl. Vibert-Guigue).

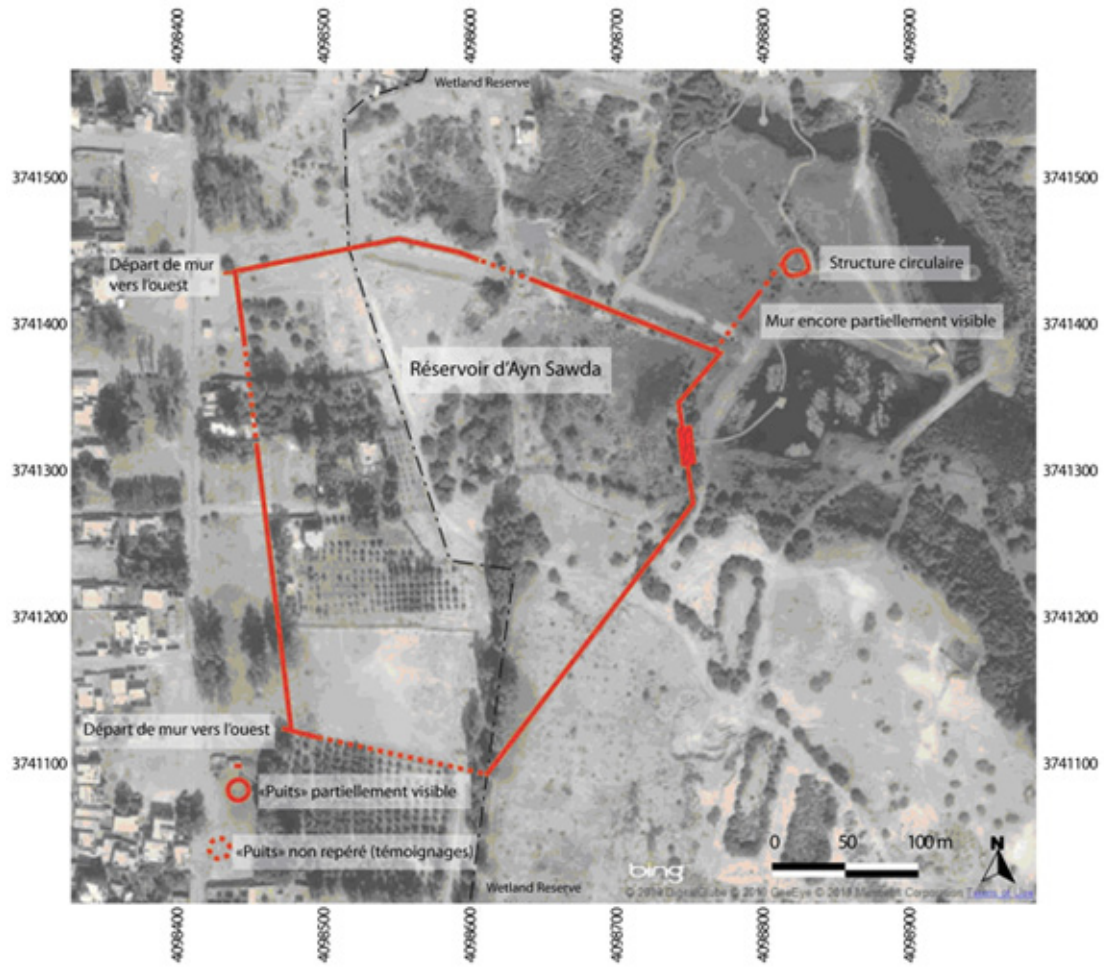
Fig. 16. Image satellitaire du réservoir d'Ayn Sawda et indication des structures présentes sur le site (L. Abu-Azizeh).

- Niveau d'analyse 1 : le réservoir d'Ayn Sawda (**fig.16**)
- Niveau d'analyse 2 : les murs au-delà du réservoir
- Niveau d'analyse 3 : les blocs sculptés.

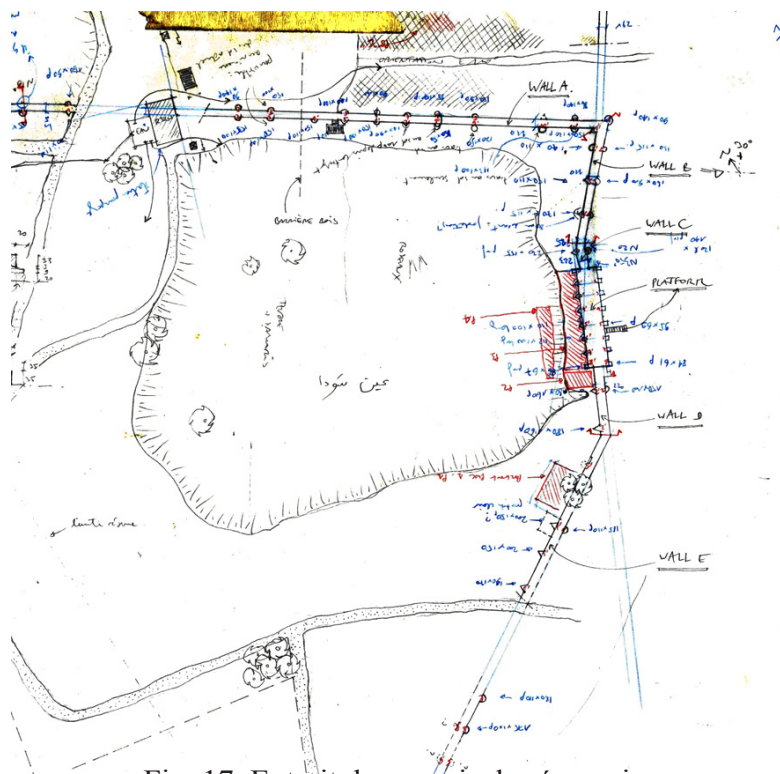
Fig. 17. Extrait du croquis du réservoir (L. Abu-Azizeh).

- *phase 1* : plan croquis des murs du réservoir indiquant les contreforts, les zones fouillées, la zone dite « de chantier », la zone de dumping, les constructions récentes de la RSCN, les réseaux souterrains (tuyaux), les différentes zones à prendre en compte (parking de blocs, zone incendiée en 2009, zone déjà étudiée par les chercheurs) (**fig.17**)

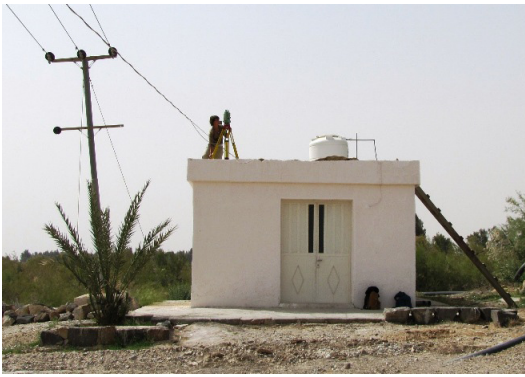
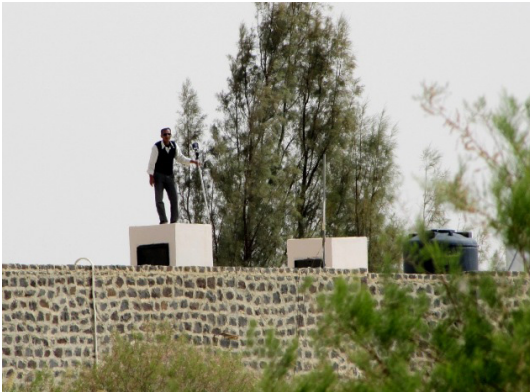
Fig. 18. Stations de référence utilisées pour le relevé topographique (Cl. Vibert-Guigue).

- *phase 2* : relevé topographique, à l'aide d'une station totale, des murs du réservoir (**fig.18**). Le relevé a été fait en stationnement libre, avec établissement de deux points de référence qui se trouvent sur le toit du *Visitor Center* (R4 et R5). Ces points ont été pris au GPS mais la présence d'un point topographique plus précis sera nécessaire (à localiser ou à créer). En effet, l'intégration du relevé dans un système de coordonnées géographiques est à prévoir rapidement de façon à produire dès le début une documentation graphique précise et facilement utilisable.

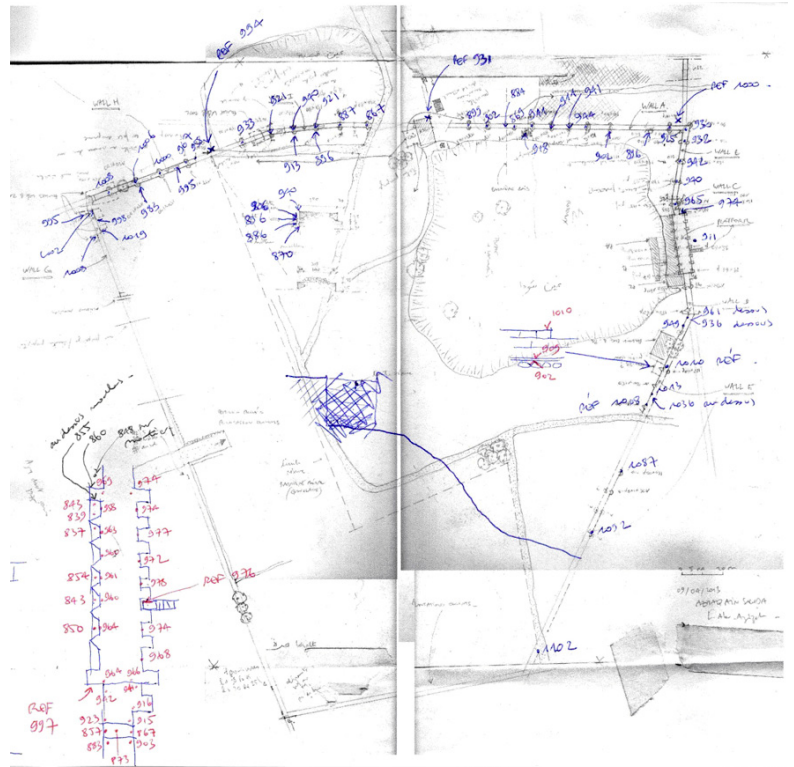
Fig. 19. Croquis avec indication des niveaux arbitraires pris dans le réservoir (L. Abu-Azizeh).

- *phase 3* : compléments au relevé topographique par la prise de niveaux sur tout le réservoir et ses abords directs. Aucun niveau de référence n'étant connu pour l'instant, il s'agit de cotes arbitraires (**fig.19**). La mise en place d'un niveau de référence complètera l'intégration du relevé dans un système de coordonnées géographiques.

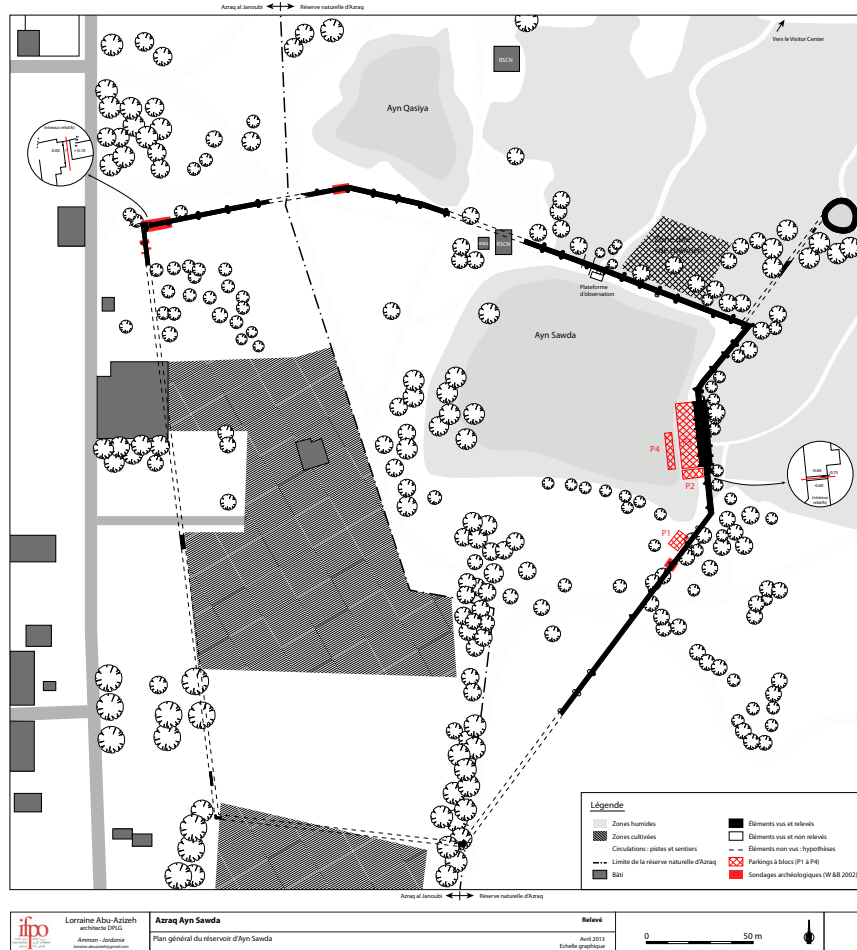
Fig. 20. Nouveau plan topographique (site et contextes) (L. Abu-Azizeh).

L'objectif est d'établir un état des lieux à la date d'avril 2013 à l'aide d'un plan qui une base documentaire complète pour amorcer une nouvelle étude (**fig.20**). En effet, seule une partie du

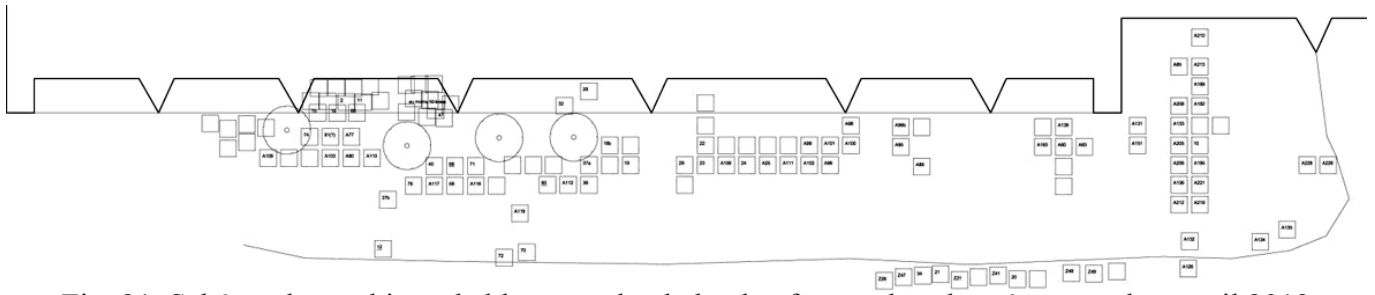
Fig. 21. Schéma des parkings de blocs proche de la plateforme, dans leur état actuel en avril 2013 (L. Abu-Azizeh)

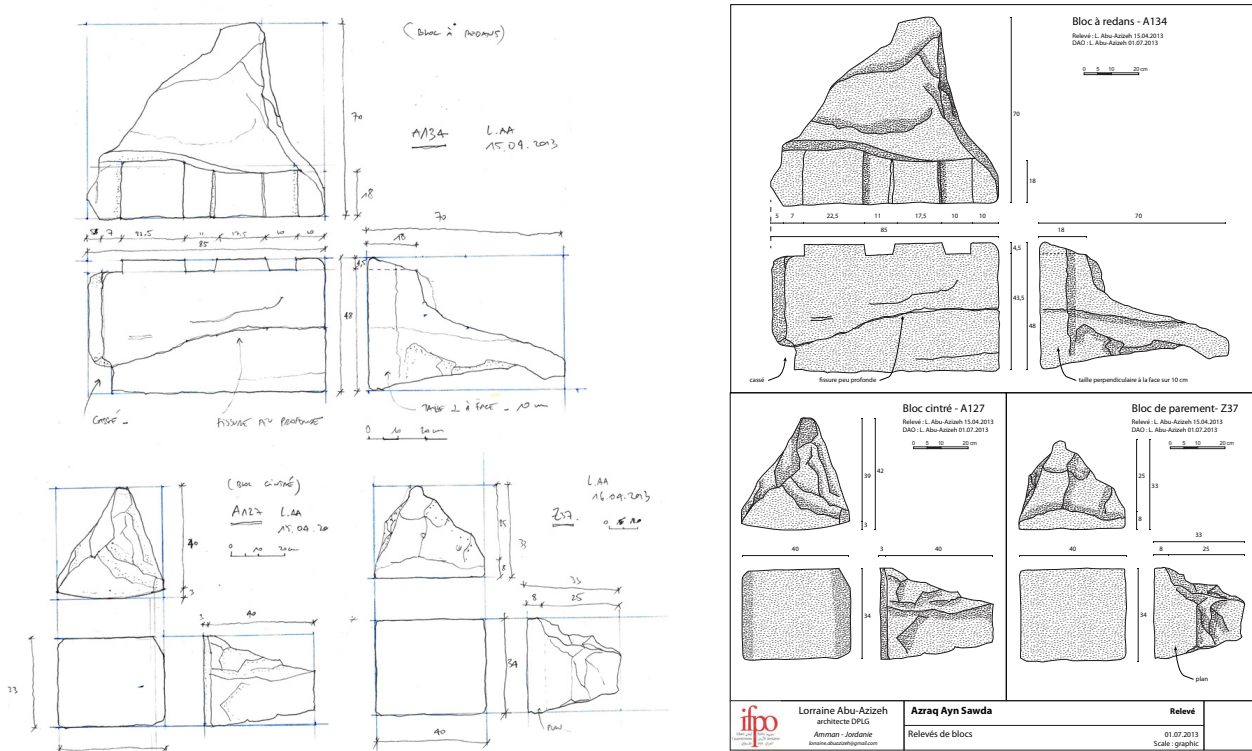
Fig. 22. Exemple d'étude de bloc : relevés de terrain et mise au net par L. Abu-Azizeh.

- faire une description détaillée de chacun des murs et de chaque contrefort afin de :
 - ✓ distinguer les zones restaurées des zones non remaniées,
 - ✓ créer une documentation descriptive des structures présentes : matériaux, largeurs de murs, système constructif (utilisation de pierre et de bois), aspects de taille, agencement spécifique,
- faire un état des lieux des éléments en mauvais état qui nécessiteraient des travaux de restauration et/ou de consolidation,
- identifier les sondages effectués par Watson & Burnett et constater leur état actuel (bon état dans la réserve, dépotoir en dehors de la réserve),
- identifier les parkings de blocs et dresser un plan schématique de l'état actuel (**fig.21**),
- faire une typologie des blocs (bloc de parement, blocs cintrés, blocs à tenons etc.) et faire des relevés manuels à l'échelle 1/10^e d'un élément de chaque groupe (**fig.22**).

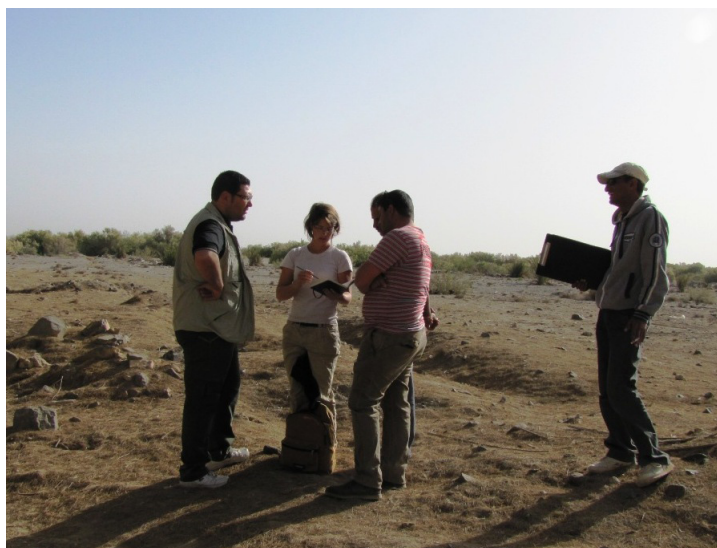
Fig. 23. Organisation de la prospection à partir du mur au sud de la Wetland Reserve, avec les représentants de la RSCN et du DoAJ (Cl. Vibert-Guigue).

B- Niveau d'analyse 2 : Prospection au sud et au nord du réservoir (**fig.23**)

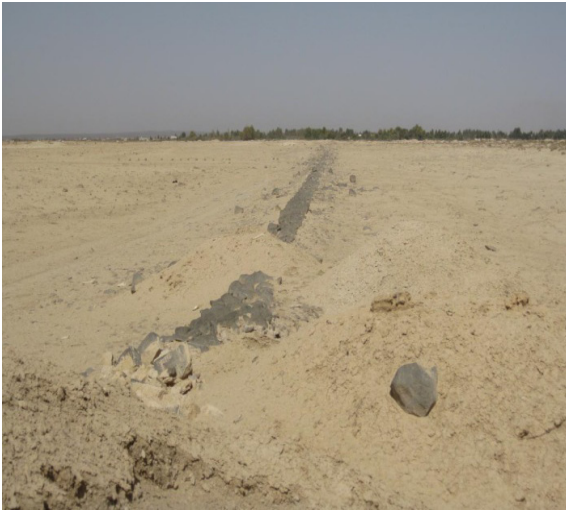
Fig. 24. Prospection du mur au sud de la Wetland Reserve (L. Abu-Azizeh).

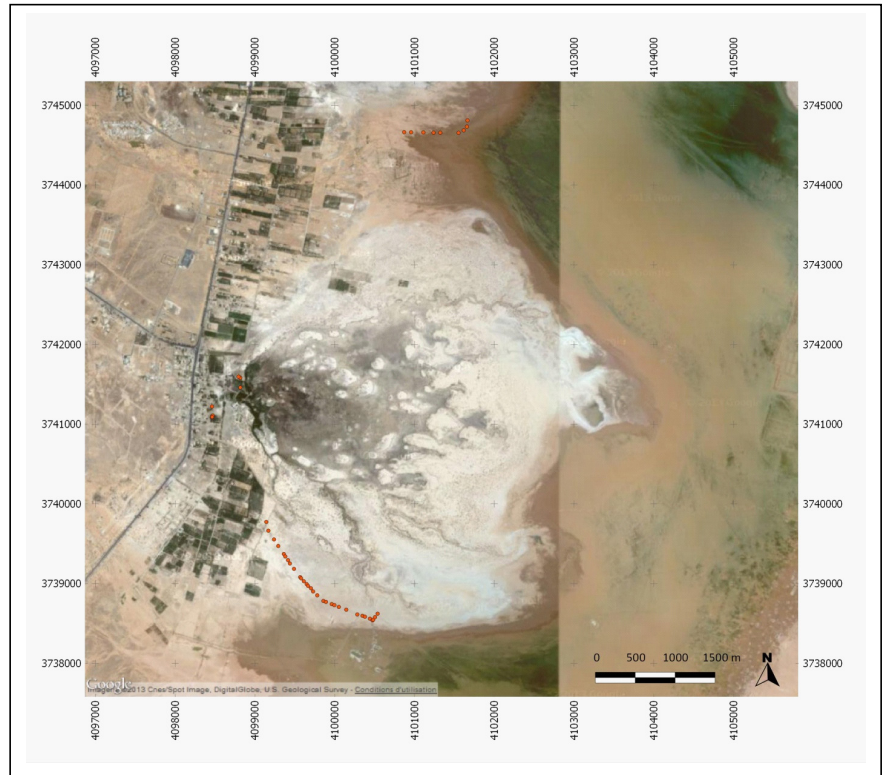
Fig. 25. Image satellitaire de la zone d'Ayn Sawda et indication des structures prospectées ; les points orange correspondant à des points GPS (L. Abu-Azizeh).

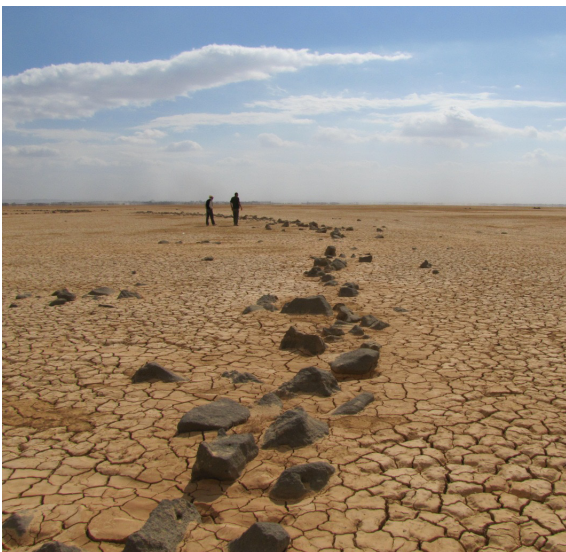
Fig. 26. Prospection d'un d'enclos mur entre Azraq nord et sud (C. Vibert-Guigue).

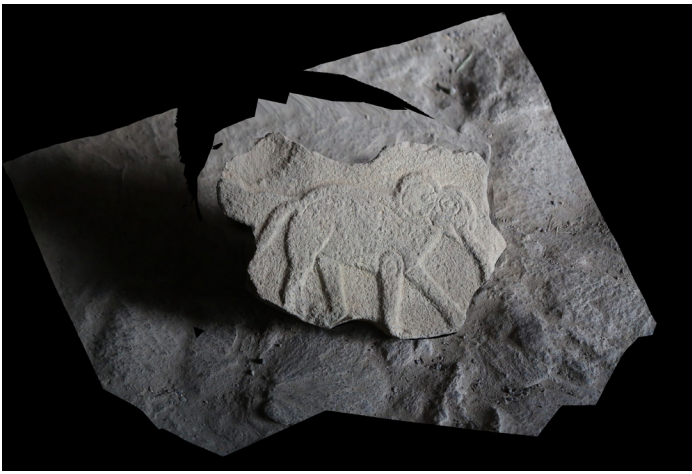
Fig. 27. Prise de vue en 3D
(essai et cliché L. Abu-Azizeh).

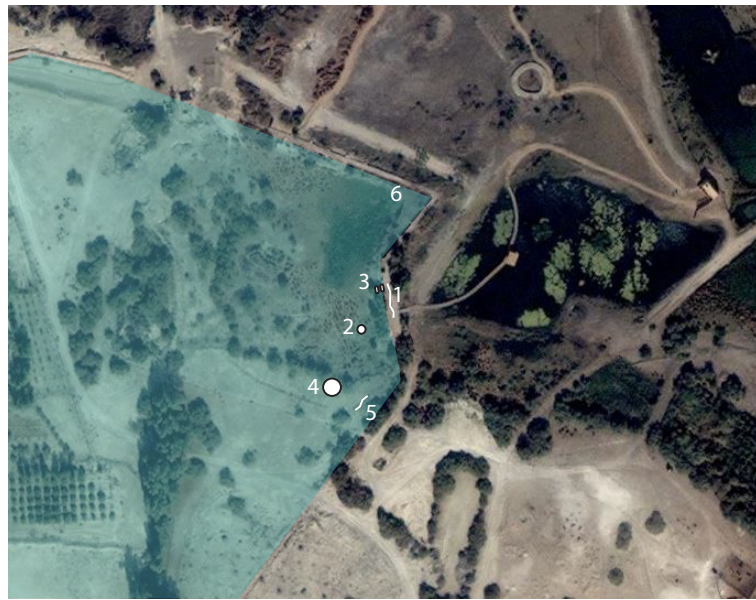
Cliche Bing 2013

Constat d'état

- 1- 2005 (hors mission) : une longue fissure longitudinale au centre de la plate-forme a fait l'objet d'une note adressée au DoA et à la RSCN, le circuit de visite empruntant cette partie du mur de réservoir.
- 2- Rapport 2007 : un effondrement quasi carré du sol, à 30 m (environ) au sud-ouest de la plate-forme (2,5 m de côté, 1,50 m de profondeur).
- 3- Rapport 2010 : deux effondrements quasi quadrangulaires au sol, le long de l'extrémité nord-ouest de la plate-forme (1,50 m x 0,80 m, profondeur 1 m), avec un sérieux désordre (en plan et en parement) au départ du mur nord du réservoir.
- 4- Rapport 2013 : un grand effondrement circulaire au sol, sur la berme sud (5 m de diamètre, 2,60 m de profondeur).
- 5- Fissure au sol observée dès 2008 lors de la mise en place d'un parc de blocs numérotés.

Le tarissement des sources, le séchage des sols et des bois (palplanche, fondation ?), ainsi que les incendies contribuent à la dégradation des conditions de conservation des vestiges archéologiques. Des dégagements de terre ou de pierres doivent participer à ce phénomène qui engendre des fissures et des affaissements. Depuis 2005, on observe qu'ils concernent les maçonneries et les sols : d'une part, une fissure est apparue sur la surface maçonnée de la plate-forme (1) ainsi que sur le sol qui longe le départ du mur de réservoir au sud (5) ; d'autre part, des affaissements de sol semblent suivre une ligne, en augmentant de taille en direction du sud (2, 3, 4). Plus au nord, on est tenté de prolonger cette ligne avec d'anciens affaissements du mur ouest-est du réservoir (6).
