# Azraq al-Šišan. 'Ayn Sawda reservoir project. Rapport de la campagne de terrain menée du 4 au 24 mai 2015

## **`AYN SAWDA RESERVOIR PROJECT**

Rapport de la campagne de terrain menée du 4 au 24 mai 2015

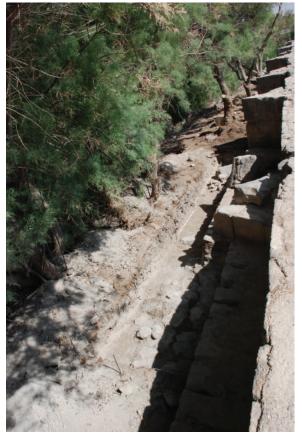
Fig.5: Vue générale du sondage C4 au début des fouilles, vers le N (BC)

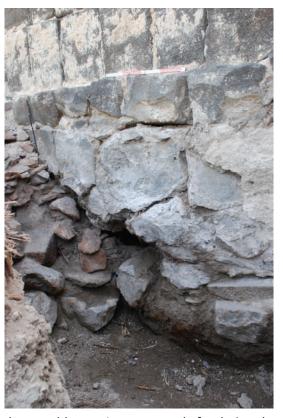
Fig.11 :Vue des gros blocs qui composent la fondation du mur en C5 au N de la plateforme (BC)

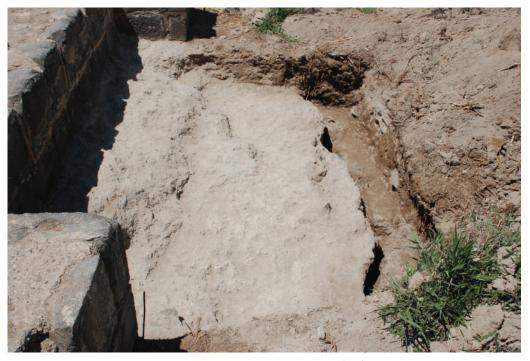
Fig.14: Talus de mortier en C6 (BC)

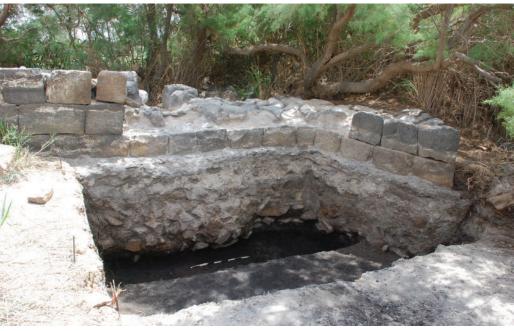
Fig.17: Vue du sondage F1 à la fin de la fouille, vers l'E (JB)

Ce sondage (1,93 x 3,74 m) est situé à l'aplomb du parement O du mur M6 (**Fig.17**), au niveau du canal F (section 7). Il se poursuit jusqu'à la pointe du contrefort triangulaire C6-2i. La stratigraphie mise au jour paraît composée d'accumulations naturelles dans lesquelles aurait été creusée la tranchée de fondation du mur M6. Seule une couche, US F1-2, pourrait être un comblement volontaire ou une couche s'étant accumulée ultérieurement à un décaissement anthropique.

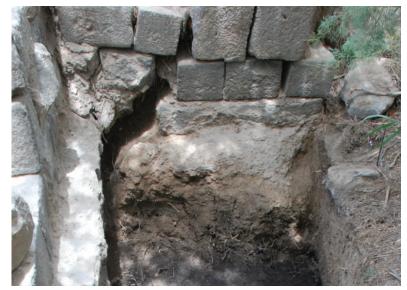
Fig.19: Face S du massif F et sondage F2 (JB)

Sur l'autre face du mur a été implanté le sondage F2 (2,90 x 1,50 m). Il est donc situé à l'extérieur du réservoir, à l'aplomb du parement E du mur M6 (section 7), sous le canal F. Partant de la face S du massif F (Fig.19), il se poursuit jusqu'au contrefort semi-circulaire C6-2e. La stratigraphie découverte est similaire à celle du sondage F2, bien que les textures soient légèrement différentes, ce secteur étant actuellement en zone plus humide. La couche F2-1 est également une couche de terre végétale. Elle surmonte la couche F2-2, une couche argileuse gris clair plus compacte et plus dense qu'en F1 mais probablement équivalente. La couche noire, F2-3, qu'elle surmonte ne présente pas la même texture qu'en F1 : plus humide, plus compacte, elle n'est pas filamenteuse et ne se détache pas en motte. Elle est également plus noire. Sa situation stratigraphique équivalente dans le sondage F1 nous conduit à considérer qu'il s'agit des mêmes sédiments. Suivent en effet les mêmes couches que dans le sondage F1, clairement naturelles : couche de sable coquillé (US F2-4), couche grise argileuse (US F2-5) et couche noire argileuse (US F2-6).

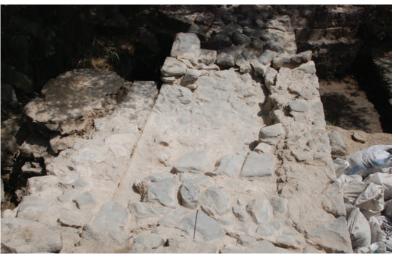
Fig.20: Vue du sondage F3 et du parement du mur M6 le long du massif F (JB)

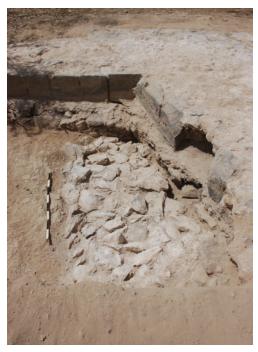
Fig.26: Vue du sondage H1, vers le S (JB)

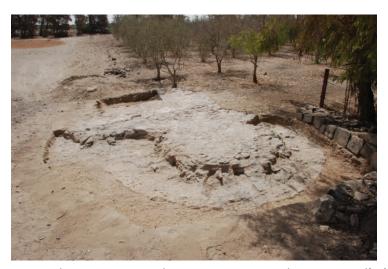
Fig.27: Vue du secteur H, sondage H2 en premier plan, vue vers l'E (JB)

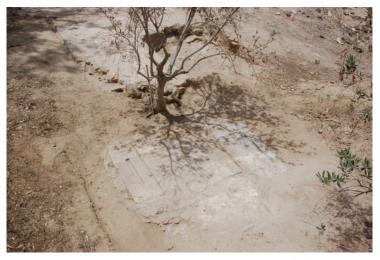
Fig.28: Vue du sondage H3, vers le N (JB)

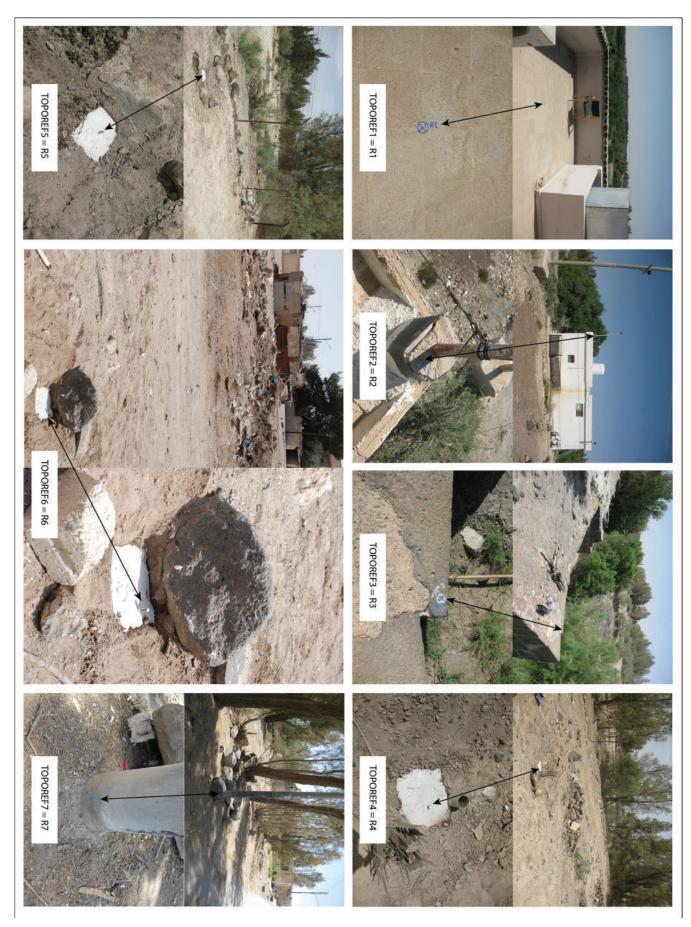
Fig.34: Photos des points de référence incluant une vue de loin et une vue de près (LAA)

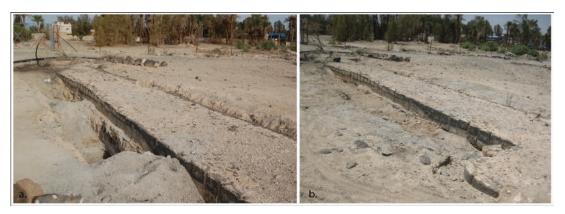
Fig.36 : Vue du chantier G après le remplissage de terre de part et d'autre du mur a) avant les travaux b) après les travaux (LAA)

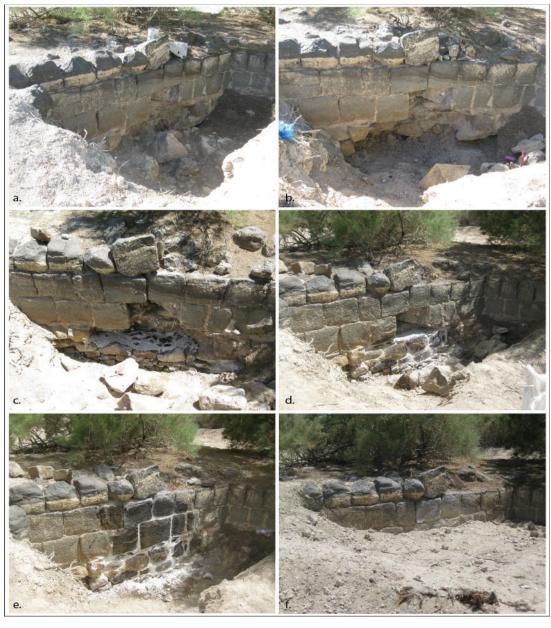
**Fig.37** :Les étapes du chantier de restauration dans le secteur 5 a) avant les travaux b) après la purge et le nettoyage c) base des fondations en place d) assises de fondations en place e) assise taillée restaurée f) après le rebouchage (LAA)

humidifié les assises de pose, nous avons maçonné les blocs avec un mortier bâtard à base de chaux, de ciment blanc et de sable clair plutôt fin en proportions égales (un grain plus gros aurait été préférable, mais il n'a pas été possible d'en trouver à Azraq). Les joints ont été réalisés avec le même mortier puis brossés, une fois secs en surface, à la paille de fer et à la brosse (Fig.37). Trois jours de travail, à deux personnes, ont été nécessaires pour terminer le chantier. Deux ouvriers nous ont en outre aidés à positionner le bloc taillé et à gâcher le mortier.

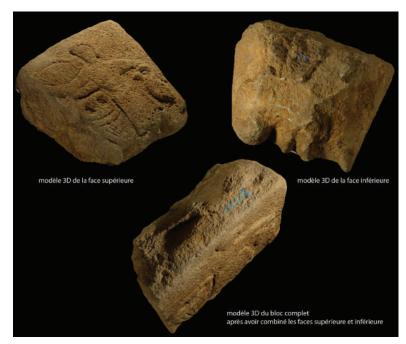
Fig.41 : Modèle 3D de la face supérieure, de la face inférieure et du bloc complet (LAA et AS)

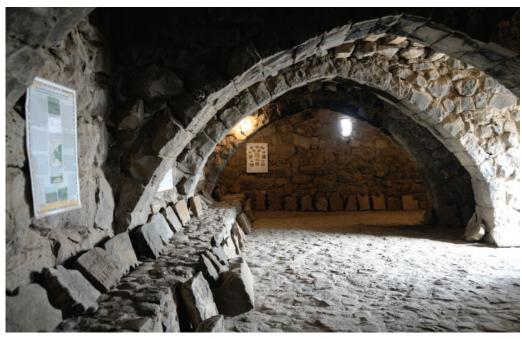
Fig.43: Le musée après le nettoyage et la réorganisation des blocs (AS)
