## Azraq al-Šišan. ‘Ayn Sawda reservoir project. Rapport de la campagne de terrain menée du 4 au 24 mai 2015

# ʿAYN SAWDA RESERVOIR PROJECT

Rapport de la campagne de terrain menée du 4 au 24 mai 2015

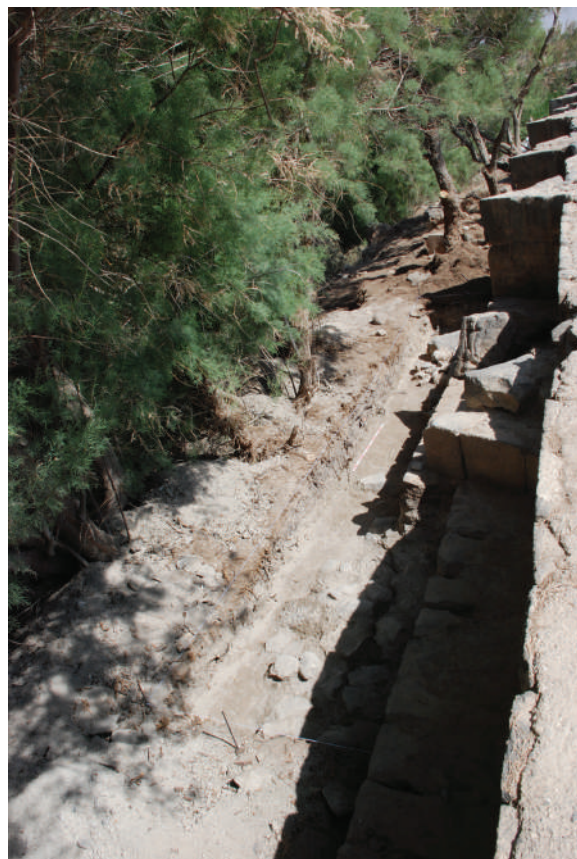
Fig.5 : Vue générale du sondage C4 au début des fouilles, vers le N (BC)

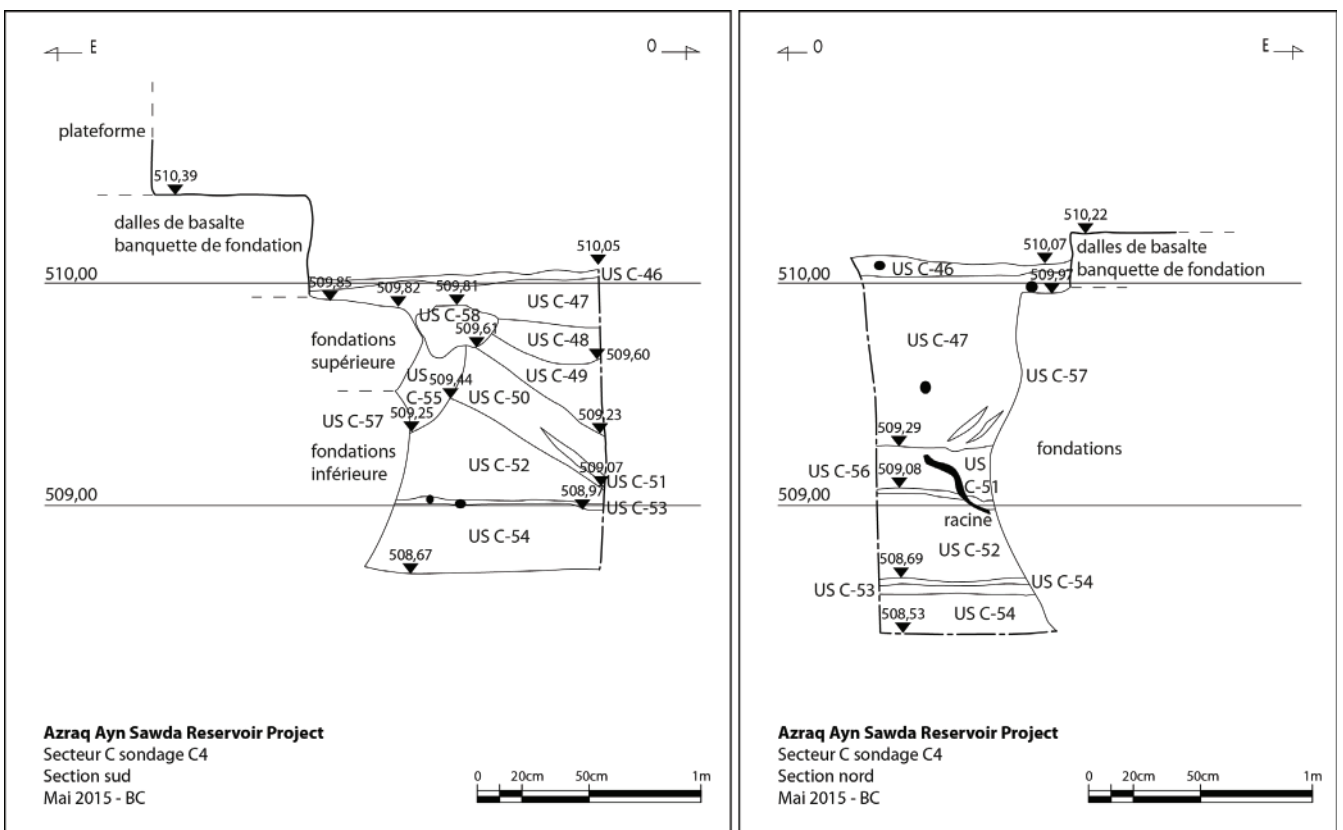
Fig.7 : Coupes des sections N et S du sondage C4 (BC)

Les couches stratigraphiques nous indiquent également que la zone a pu être excavée dans le but de restaurer et probablement de renforcer la fondation. En effet, nous n'avons pas retrouvé à cet emplacement la couche d'argile noire qui caractérisait le remplissage du sondage voisin C3. Sous des couches probablement modernes de sédiments caractérisés par de la terre végétale et argileuse, relativement meubles et hétérogènes (US C-46 et C-47), se trouvent des couches de sédiments argileux, brun foncé à blanchâtre, présentant un pendage général du S vers le N. Dans la partie S plus précisément, les couches forment un litage qui compose un talus contre la fondation (US C-48, C-49, C-50, C-51 et C-52). Ce talus (**Fig.8**) repose sur une fine couche de sable (US C-53) qui pourrait correspondre à un niveau de chantier, sable sur lequel ont été retrouvés des tessons de céramique, dont certains font partie du même récipient. Cette couche de sable, enfin, repose sur la couche argileuse noire (US C-54), qui pourrait marquer le niveau à partir duquel les couches sont en place et ne correspondent plus à des remplissages d'origine anthropique. Dans la partie S, la couche d'argile noire repose sur une couche de même nature, mais marron. Notons enfin que dans la partie N du sondage se trouve une autre couche de sable, qui peut, elle aussi, marquer un sol de chantier ou un apport éolien (US C-56).

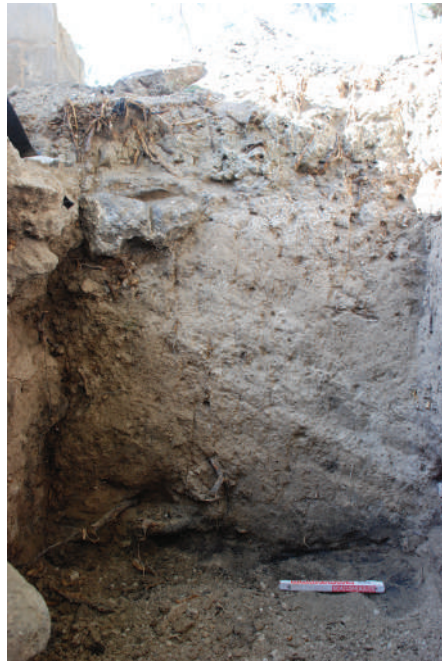
Fig.8 : Talus contre la fondation dans la partie S du sondage (BC)

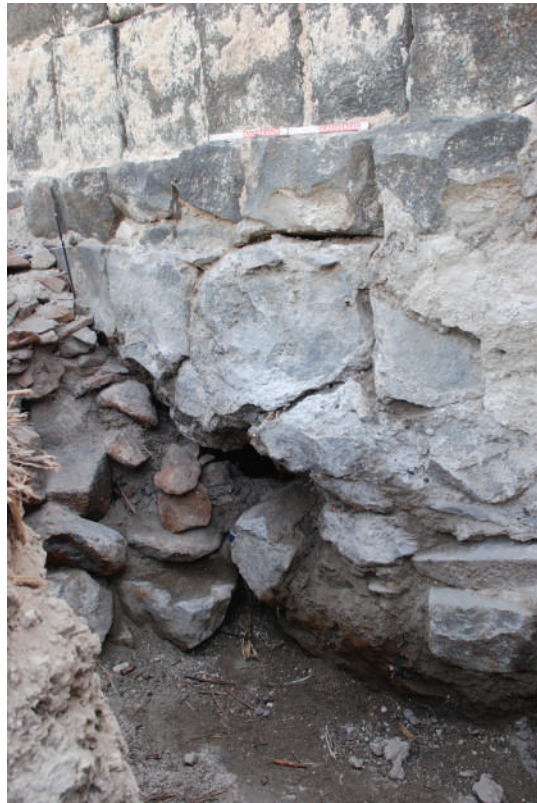
**Fig.11** :Vue des gros blocs qui composent la fondation du mur en C5 au N de la plateforme (BC)

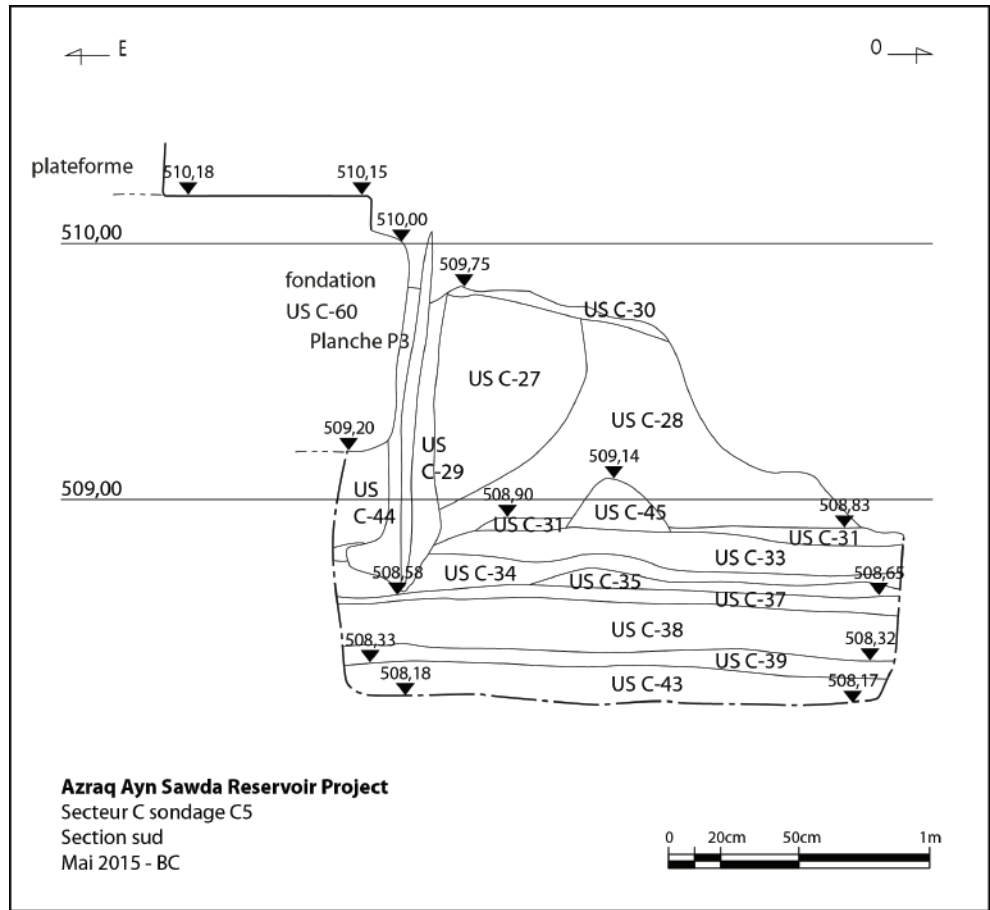
Fig.12 :Coupe de la paroi S du sondage S de C5 (BC)

En ce qui concerne les couches stratigraphiques, on a pu observer que les couches supérieures étaient végétales et légèrement plus terreuses qu'argileuses (US C-27, C-28 et C-30), et que la nature argileuse est présente dans les couches plus profondes et autour des planches (US C-29). Dans ces couches, on observe une limite très nette au niveau de l'arrêt des planches dans l'angle N/O de la plateforme (cf. **Fig.9**) : au N se trouve la couche noire argileuse (US C-32) dont la surface se caractérise par de la tourbe et au S se trouve une couche blanchâtre (US C-31). La raison de ce changement ne nous est pas apparue clairement, bien que la présence des planches ne semble pas être une coïncidence : s'agit-il ici aussi, comme en C4, de traces d'excavation dues à une réfection ? Dans tous les cas, la couche noire semble être présente assez profondément dans la partie N, à l'exclusion d'un niveau légèrement sableux (US C-41) et de la couleur grise que prend l'argile dans le fond du sondage (US C-42), tandis que dans la partie S la situation présente des litages de couches argileuses, potentiellement préhistoriques (**Fig.12**) : un niveau d'ossements pulvérulents, de végétaux et de terre très meuble (US C-45), qui repose sur une couche de sable et de coquillages (US C-33) et une épaisse couche d'argile grise et compacte assez homogène, remplie d'éclats de silex et d'ossements longs (US C-34). Cette couche d'argile recouvre une autre fine couche de sable (US C-35). Dessous se retrouve une couche blanchâtre, argileuse, et fine (US C-36), puis une couche argileuse noire (US C-37), assimilable à celle du sondage N, mais moins tourbeuse en surface, une couche marron (US C-38) qui semble reposer sur une couche beige foncé (US C-39), argileuse, qui repose elle-même sur une fine couche sableuse et gravillonneuse (US C-40), puis sur une argile grise et grasse (US C-43).

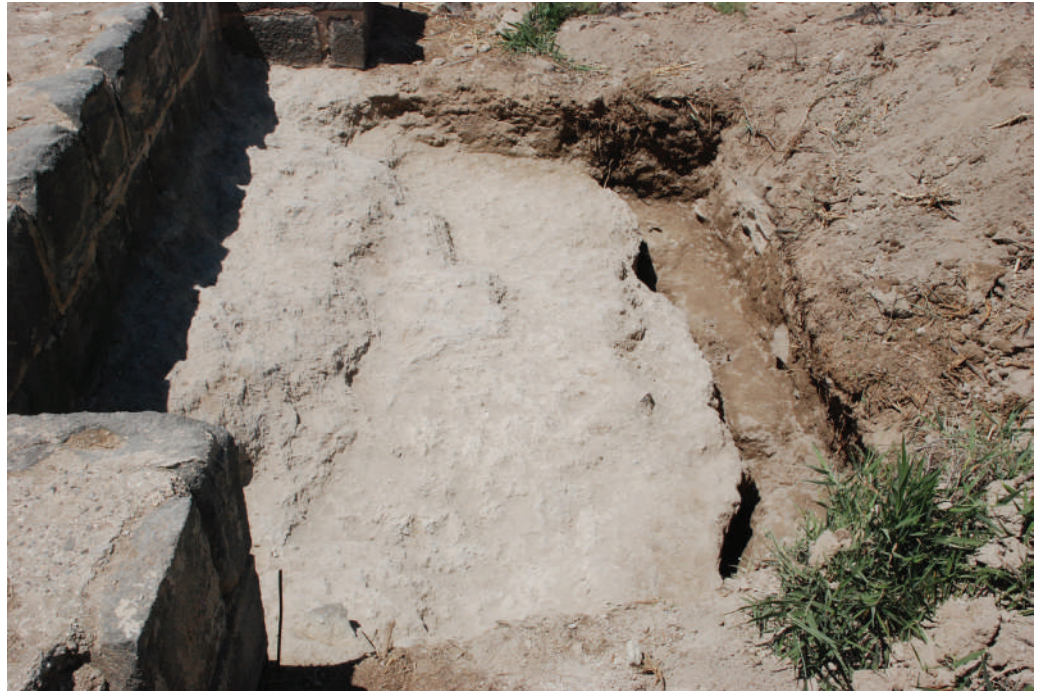
Fig.14 :Talus de mortier en C6 (BC)

En ce qui concerne les couches dégagées dans ce sondage, il s'agit de terre végétale et de ciment moderne identique à celui ayant été utilisé pour les restaurations récentes de la plateforme. D'ores et déjà, l'apport massif de mortier sur les banquettes et contre les

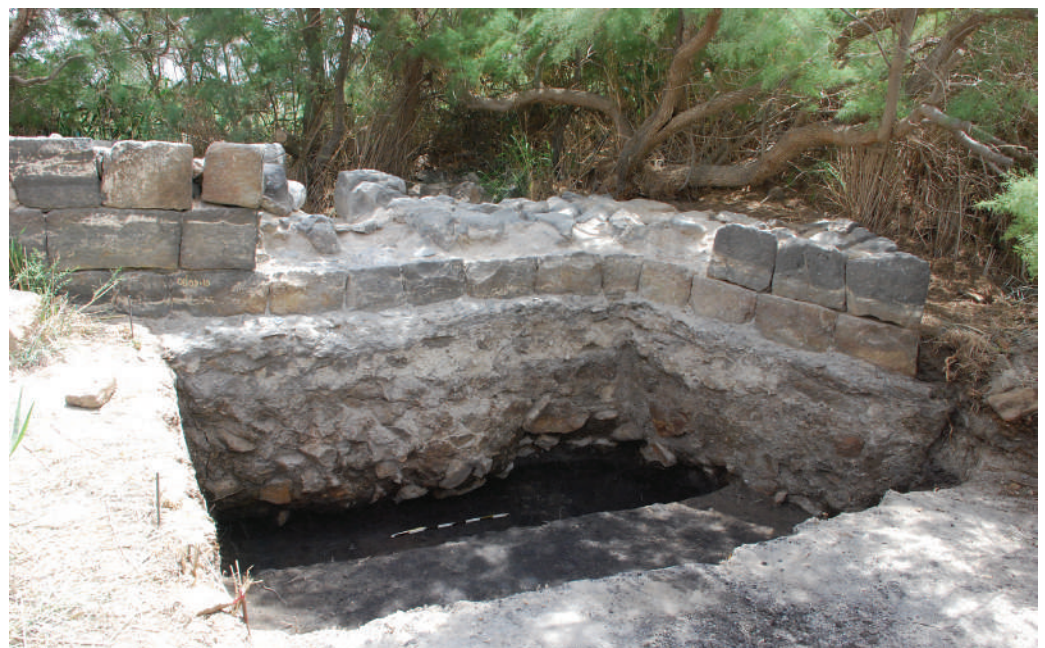
Fig.17 :Vue du sondage F1 à la fin de la fouille, vers l'E (JB)

Ce sondage (1,93 x 3,74 m) est situé à l'aplomb du parement O du mur M6 (**Fig.17**), au niveau du canal F (section 7). Il se poursuit jusqu'à la pointe du contrefort triangulaire C6-2i. La stratigraphie mise au jour paraît composée d'accumulations naturelles dans lesquelles aurait été creusée la tranchée de fondation du mur M6. Seule une couche, US F1-2, pourrait être un comblement volontaire ou une couche s'étant accumulée ultérieurement à un décaissement anthropique.

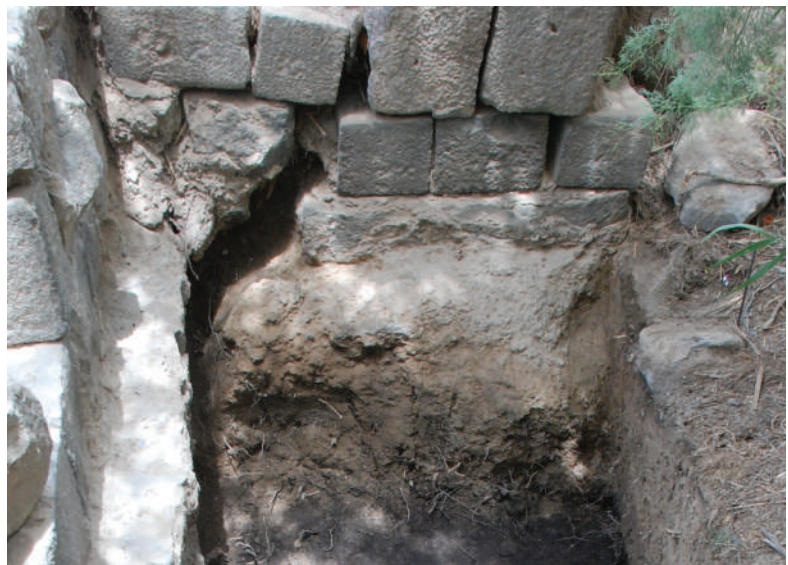
Fig.19 : Face S du massif F et sondage F2 (JB)

Sur l'autre face du mur a été implanté le sondage F2 (2,90 x 1,50 m). Il est donc situé à l'extérieur du réservoir, à l'aplomb du parement E du mur M6 (section 7), sous le canal F. Partant de la face S du massif F (**Fig.19**), il se poursuit jusqu'au contrefort semi-circulaire C6-2e. La stratigraphie découverte est similaire à celle du sondage F2, bien que les textures soient légèrement différentes, ce secteur étant actuellement en zone plus humide. La couche F2-1 est également une couche de terre végétale. Elle surmonte la couche F2-2, une couche argileuse gris clair plus compacte et plus dense qu'en F1 mais probablement équivalente. La couche noire, F2-3, qu'elle surmonte ne présente pas la même texture qu'en F1 : plus humide, plus compacte, elle n'est pas filamenteuse et ne se détache pas en motte. Elle est également plus noire. Sa situation stratigraphique équivalente dans le sondage F1 nous conduit à considérer qu'il s'agit des mêmes sédiments. Suivent en effet les mêmes couches que dans le sondage F1, clairement naturelles : couche de sable coquillé (US F2-4), couche grise argileuse (US F2-5) et couche noire argileuse (US F2-6).

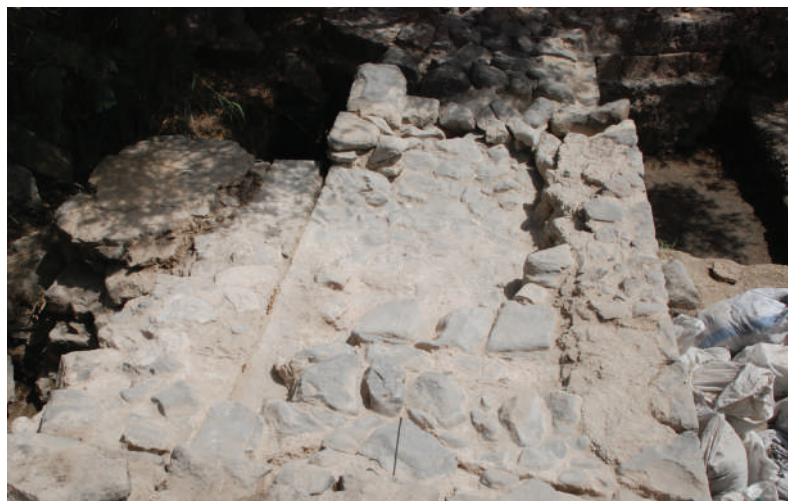
Fig.20 : Vue du sondage F3 et du parement du mur M6 le long du massif F (JB)

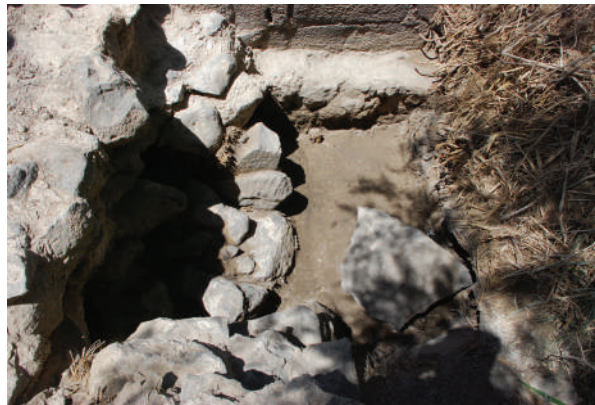
Fig.22 :  
Vue du mur sud de la plateforme dans le sondage F3 (JB)

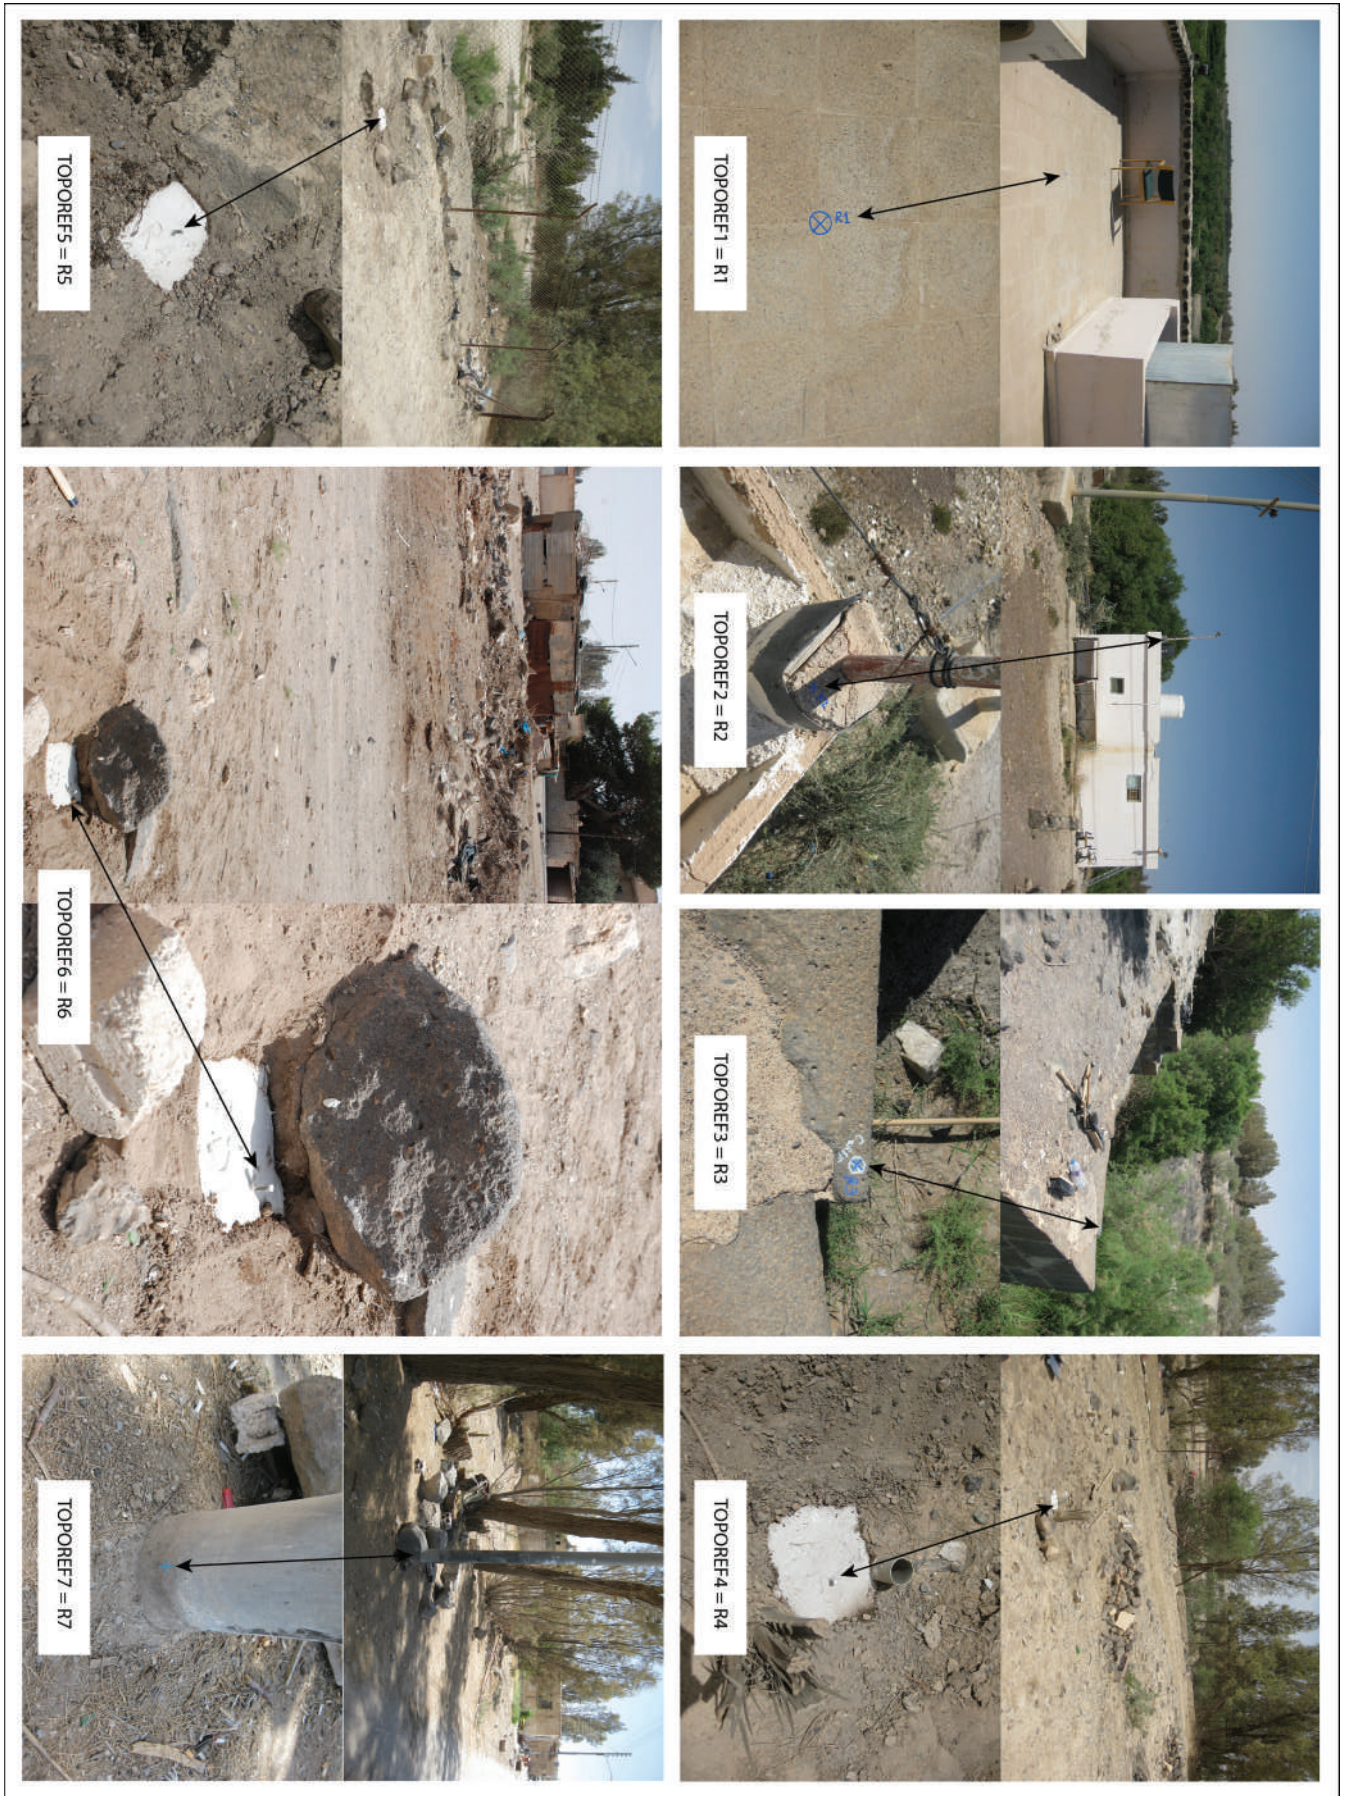
Fig.34 :Photos des points de référence incluant une vue de loin et une vue de près (LAA)

Des photos de chaque point de référence permettront aux autres utilisateurs de retrouver les points plus facilement (**Fig.34**).

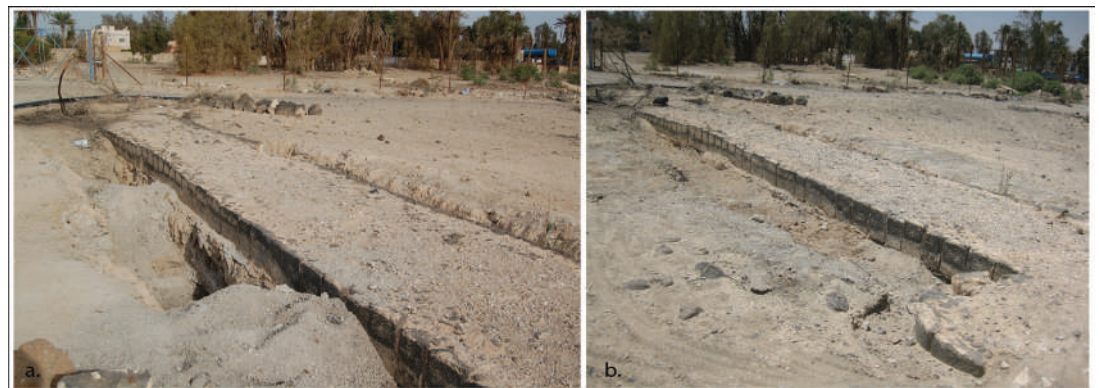
**Fig.36** :Vue du chantier G après le remplissage de terre de part et d'autre du mur  
a) avant les travaux b) après les travaux (LAA)

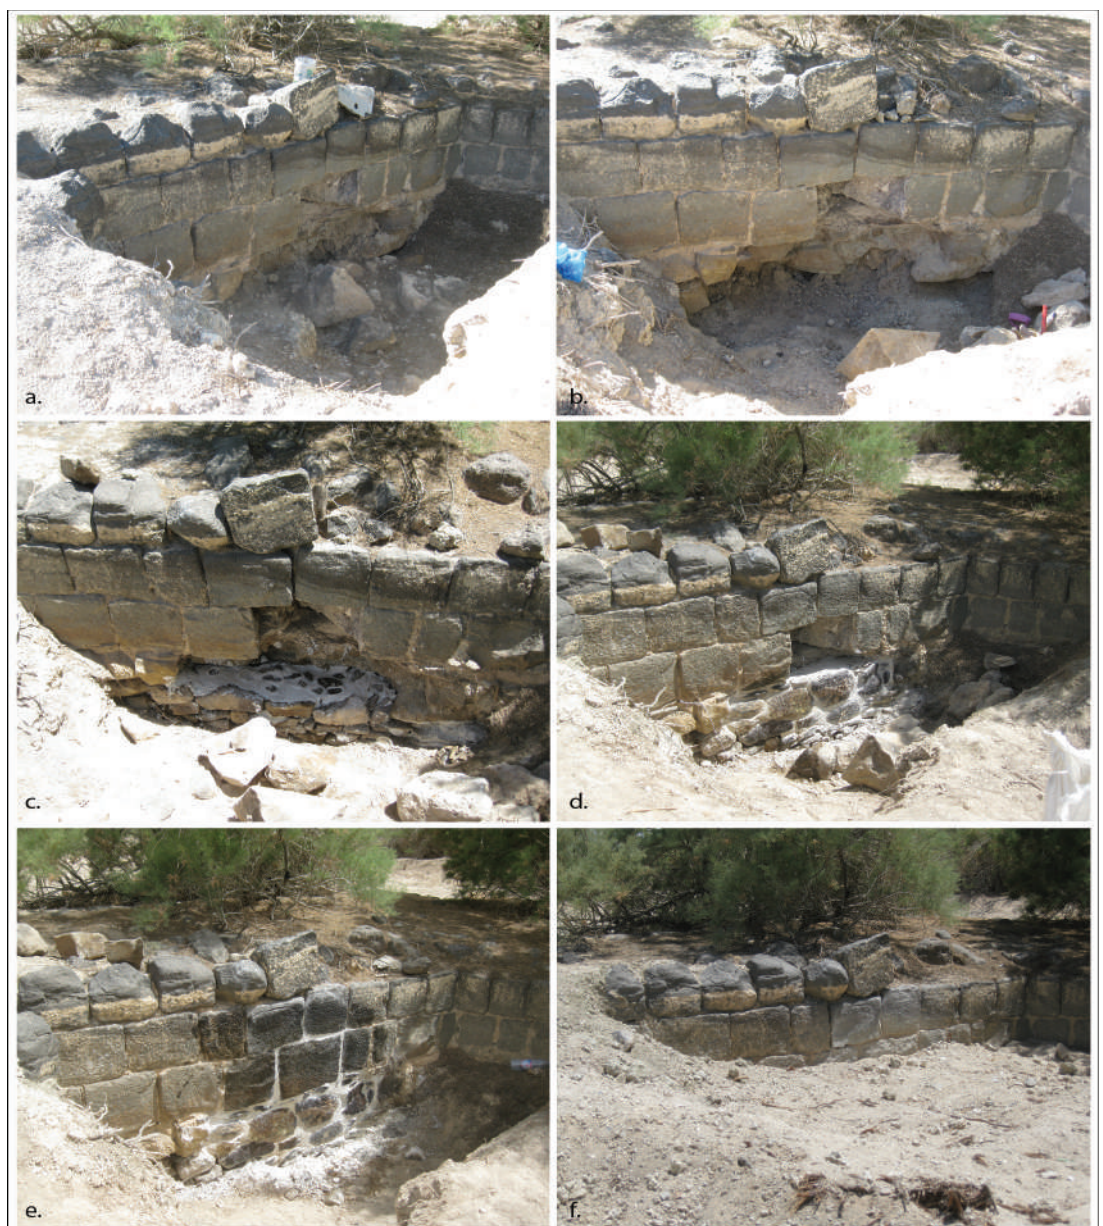
**Fig.37** :Les étapes du chantier de restauration dans le secteur 5  
a) avant les travaux b) après la purge et le nettoyage c) base des fondations en place d)  
assises de fondations en place e) assise taillée restaurée f) après le rebouchage (LAA)

humidifié les assises de pose, nous avons maçonné les blocs avec un mortier bâtard à base de chaux, de ciment blanc et de sable clair plutôt fin en proportions égales (un grain plus gros aurait été préférable, mais il n'a pas été possible d'en trouver à Azraq). Les joints ont été réalisés avec le même mortier puis brossés, une fois secs en surface, à la paille de fer et à la brosse (**Fig.37**). Trois jours de travail, à deux personnes, ont été nécessaires pour terminer le chantier. Deux ouvriers nous ont en outre aidés à positionner le bloc taillé et à gâcher le mortier.

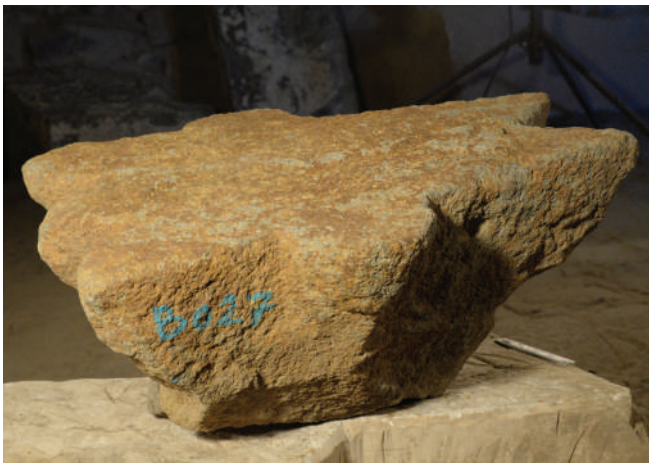
Fig.38 : Nouvelle numérotation des blocs (AS)

- Choisir le bloc et l'identifier avec son nouveau numéro (**Fig.38**).
- Placer huit points de repères au feutre sur le bloc, à mi-hauteur des faces latérales (les essais ont montré ensuite que quatre points suffisent) (**Fig.39**).
- Faire la première série de photo avec la face supérieure du bloc sur le dessus (**Fig.40**).
- Faire la deuxième série de photo avec la face inférieure du bloc sur le dessus (cf. **Fig.40**).
- Charger les photos dans le logiciel et lancer un modèle en version rapide pour s'assurer de la qualité des prises de vues.

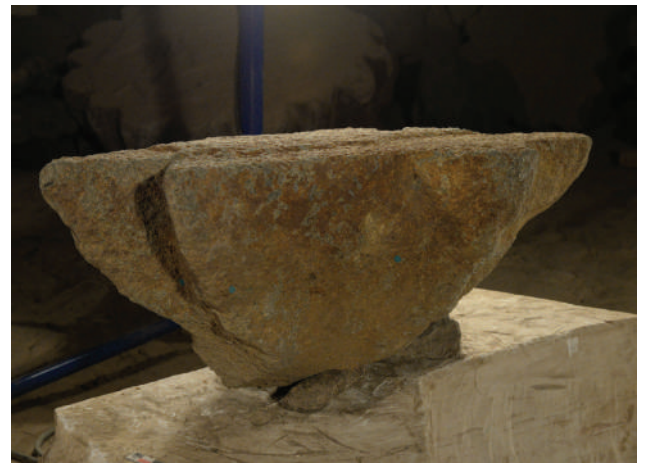
Fig.39 : Le marquage des blocs avant les prises de vues pour la réalisation du modèle 3D (AS)

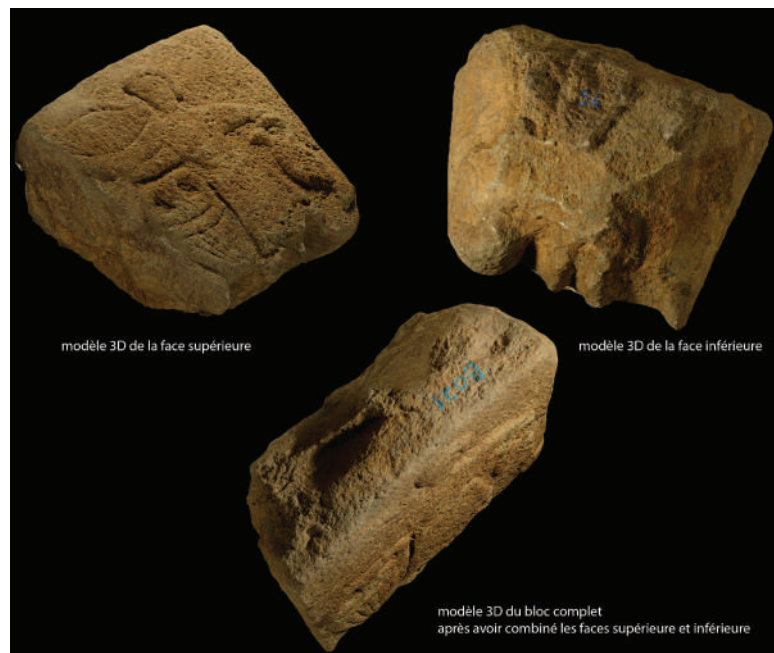
**Fig.41** : Modèle 3D de la face supérieure, de la face inférieure et du bloc complet (LAA et AS)

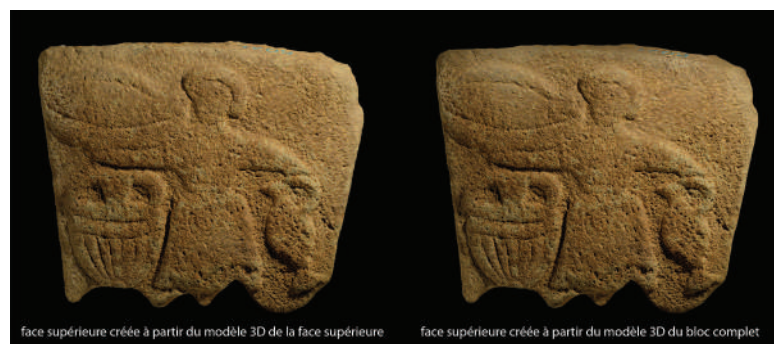
**Fig.42** : La qualité de la face supérieure une fois le bloc complet modélisé (LAA et AS)
