## **Komani (Dalmace), Albanie. Bilan de la mission franco-albanaise des campagnes 2018-2019**

## Komani (Dalmace), Albanie. Bilan de la mission franco-albanaise des campagnes 2018-2019

# Komani (Dalmace), Albanie. Bilan de la mission franco-albanaise des campagnes 2018-2019

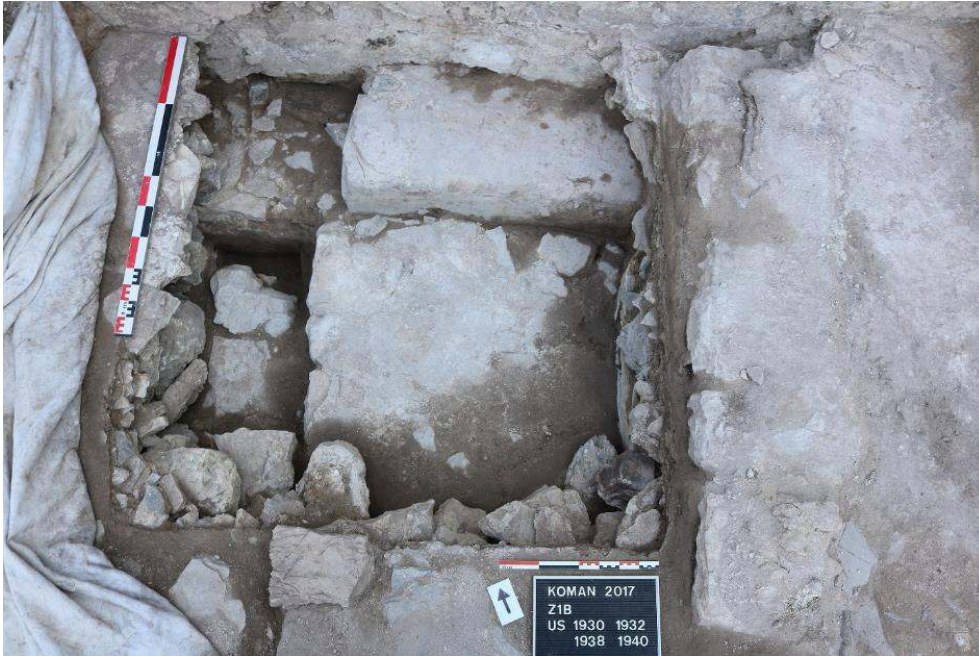
Fig. 5 – Zone 1B. Église. Sondage 1933 réalisé en 2017.

- 8 Les deux sondages 1933 et 1952, engagés en 2017, dans le système des marches vers le cœur et à l'intérieur de l'entrée sud de l'église, ont définitivement validé l'hypothèse d'états antérieurs à ceux que nous appréhendons. Le sondage 1933 (fig. 5) ouvert sur toute la largeur de la marche 1837 (1,50 m), a annoncé l'existence d'un autre système de marches, sur lequel serait déposé celui de la phase médiévale ; le sondage 1952, effectué dans la partie sud-ouest de la nef, avant la première marche qui scinde l'église en deux et au droit de l'accès sud, a présenté une succession d'au moins 6 sols de facture différente, attestant ainsi de profonds changements dans l'église, de la volonté de réfection régulières et surtout d'une utilisation longue du bâtiment.

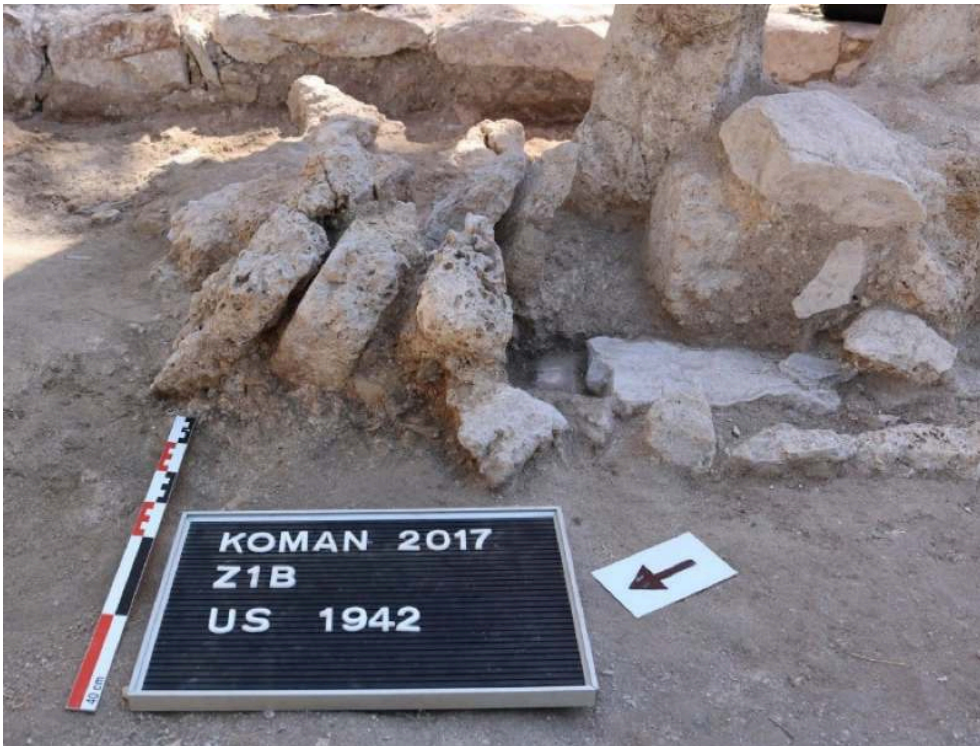
Fig. 8 – Église, zone 1B. Aménagement liturgique sud, dit « lavabo ».

- 9 Une mission d'étude s'est déroulée en 2018, qui a consisté à la documentation et aux premières restitutions des fragments d'enduits, peints ou non, des blocs d'architecture en tuf et les décors moulés en stuc. Le grand nombre d'environ 247 blocs en tuf taillés révèle des impostes, des bases et des fragments de colonnes, des claveaux, tous provenant des niveaux de destruction immédiatement supérieurs dans le chœur de l'église. Une première concentration, les US 1739, 1749 et 1759 – essentiellement au centre de la nef, à la hauteur de la première marche au droit de la porte sud doit attester la présence d'une chancelle majoritairement en tuf (**fig. 6**). L'autre concentration, dans les US 1918, 1929 et 1942, devant le chevet et à proximité immédiate de l'autel (**fig. 7**), doit correspondre à d'autres infrastructures en tuf, comme par ailleurs les composants des deux dispositifs liturgiques de part et d'autre de l'abside (**fig. 8**).

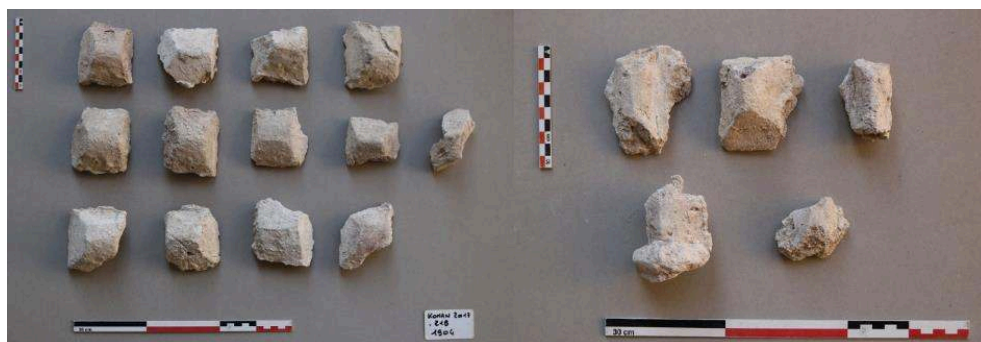
Fig. 9 – Zone 1B. Église. Pointes de diamants (US 1904 et 1918).

- 10 L'étude a porté sur de nombreux fragments de plâtre enduite, de taille et forme très variable, dont la majorité concentrée autour de l'autel, spécialement sur la marche 1838. Trois types essentiels de vestiges décoratifs en « stuc » ont pu être observés : les points de diamants (exclusivement dans l'US 1904), au niveau de l'abside de l'église dont la grande variété de tailles et formes indique que ces éléments façonnés individuellement étaient appliqués contre un support (fig. 9). Deux grands ensembles sont à différencier et pourraient renvoyer à deux espaces différents d'implantation. Ces « pointes de diamant » devaient nécessairement surmonter le synthronon et seraient appliquées logiquement sur une voûte en cul-de-four.

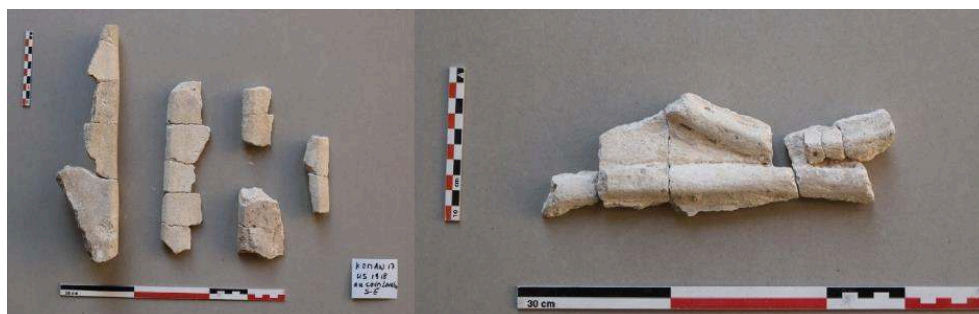
Fig. 10 – Zone 1B. Église. Bords d'encadrements et tables et (1904) rinceaux.

bordure de cloison, bord circulaire en forme de vasque, moulurations de type opus sectile de type bandeau, en rinceaux (fig. 10) et gravé, témoignant ainsi d'une grande richesse décorative pendant la dernière phase médiévale, concentrée dans l'espace du cœur.

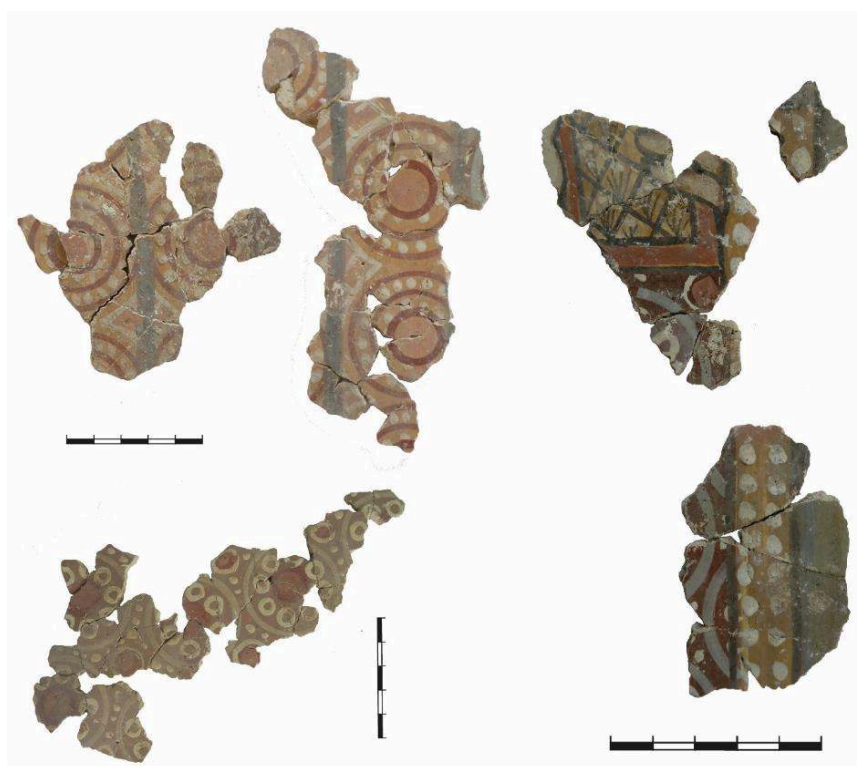
Fig. 11 – Zone 1B. Divers motifs sur l'enduit peint des murs de la nef de l'église.

- 12 De très nombreux fragments d'enduit peint ont pu être regroupés, restituant au moins huit motifs différents, renvoyant à des éléments de vêtements (motifs perlés et floraux) (fig. 11), lignes et rectangles, fragments de fourrures, motif avec main et gouttes blanches sur fond jaune, fragments de visages humains, inscriptions, etc., le tout provenant fort probablement de la couche la plus tardive d'enduit peint, étalé sur les parois des murs de l'espace sacrée, dont le plus concentré sur le mur nord et l'abside.

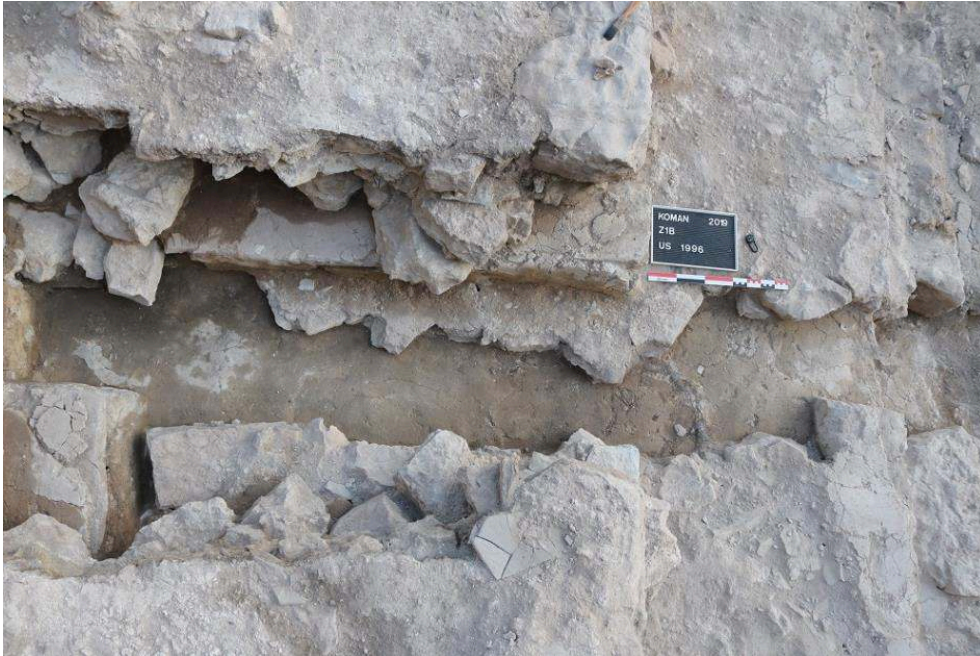
Fig. 14 – Zone 1B. Église. Marche 1996 au fond du sondage 11011.

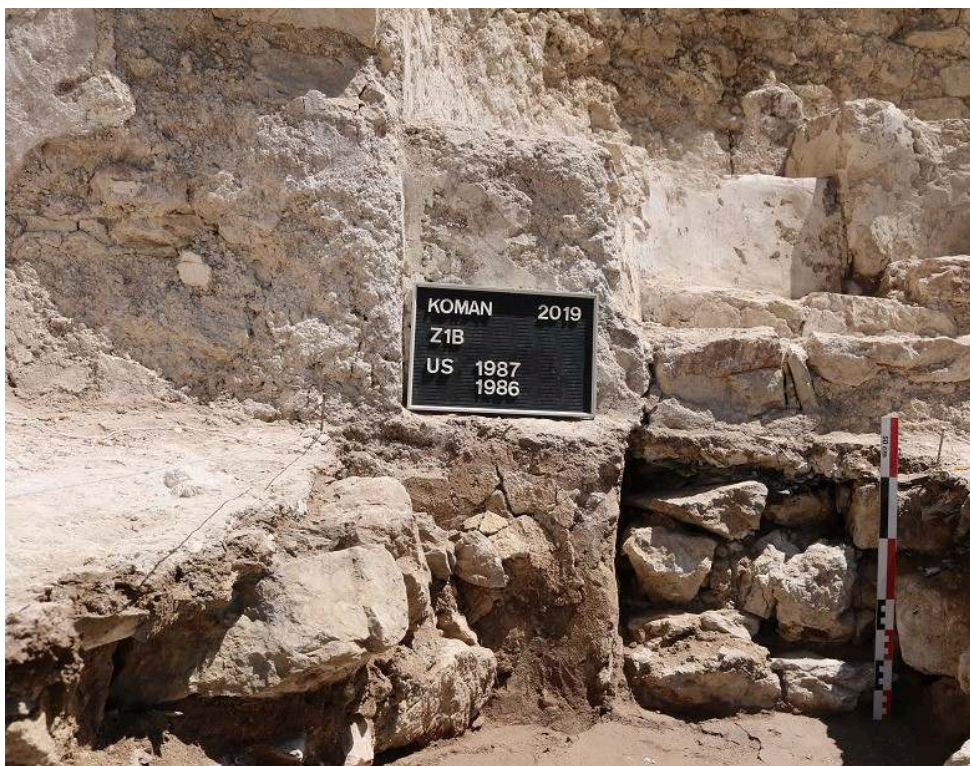
Fig. 16 – Zone 1B. Église. Banc absidial 1986 sous le synthronon lors de la découverte dans le sondage 11011.

- un banc [1986], composé d'une seule marche visible, haut de 0,47 m et large de 0,38 m, et bien conservé, épouse la courbure absidiale, telle qu'elle est observée à l'angle nord de l'abside, grâce au sondage consistant [11011] (**fig. 16**). Ce sondage se limitant au dégagement d'une coupe au droit des aménagements, il nous a été impossible de déterminer s'il s'agit d'une simple banquette ou d'une composition hiérarchisée équivalente au synthronon médiéval (des mêmes dimensions) qui lui est superposé (**fig. 17**). Ce premier synthronon est précédé par une marche [11005], observée sur 0,30 m de longueur et 0,27 m de hauteur ;

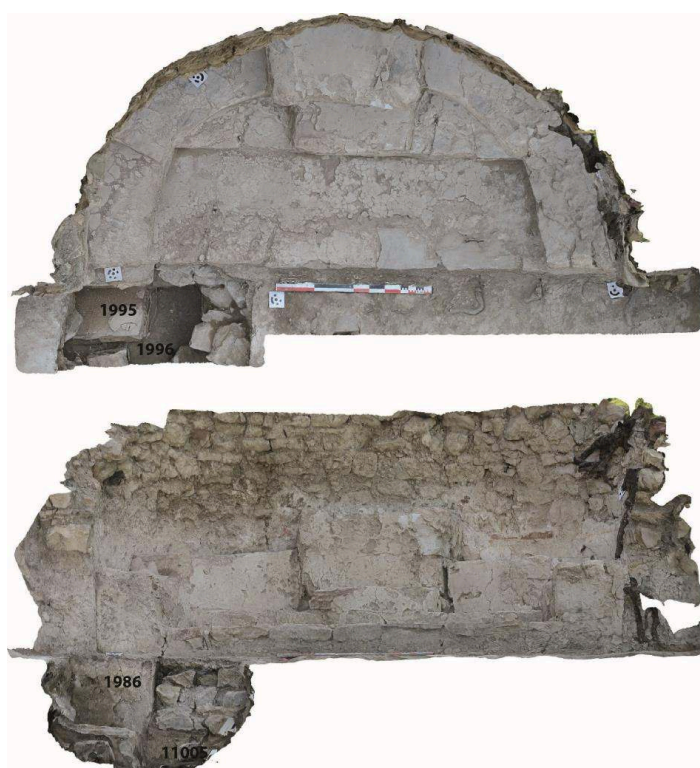
Fig. 17 – Zone 1B. Église. Superposition du synthronon et du banc absidial 1986. Vues en plan, de face et de biais avec le sondage 11011.

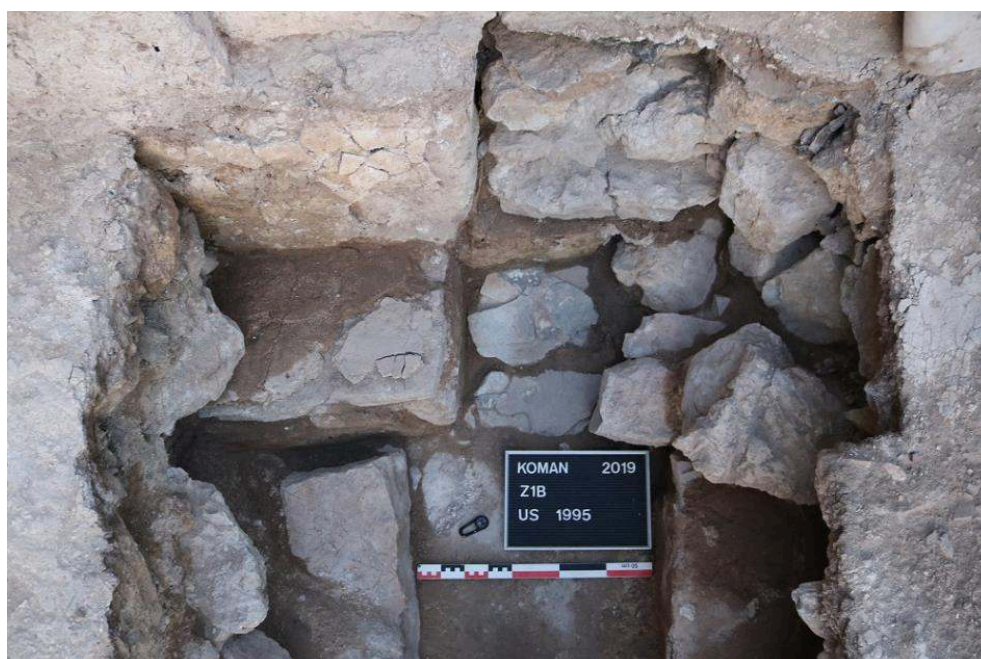
Fig. 18 – Zone 1B. Église. Banquette 1995 adossée contre le banc absidial.

- une banquette [1995] (**fig. 18**) qui mesure 0,24-0,26 m de hauteur pour environ 0,30 m de largeur, prend appui contre le banc absidial et se poursuit contre le mur nord-est (M48) de la nef, sur 0,30 m observés. L'installation liturgique de la phase médiévale, dans cet angle de la nef, empêche de vérifier sa prolongation vers l'ouest. Fort probablement elle joint la banquette 1931, contre le mur nord, fouillée en 1917. Si tel est le cas, aucune circulation ne serait, de fait, possible avec le collatéral sans considérer une utilisation de la banquette comme marche ;

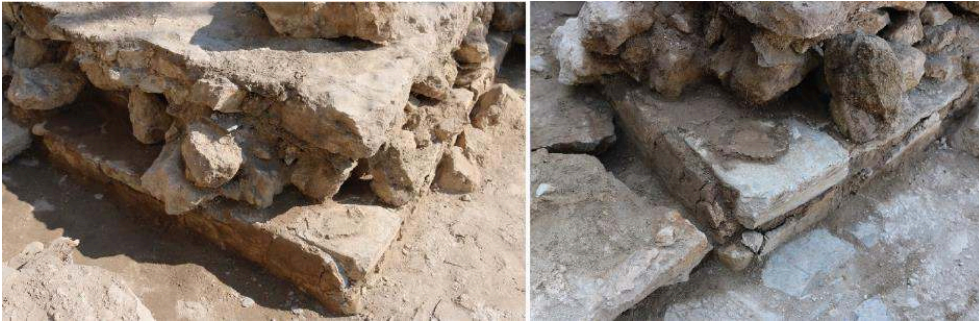
Fig. 19 – Zone 1B. Église. Podium 1989, angle nord-ouest.

- un podium rectangulaire (l'US 1989 de 1,50 m E/O × 1,80 m N/S et 0,15-0,20 m de haut) repose sur la couverture en mortier [US-11002] de la marche 1996, occupant la partie centrale et aligné avec elle (voir fig. 14). Le podium retenait fort probablement un autel, dont son existence reste hypothétique, à cause de la largeur réduite du sondage 11011 (**fig. 19**).

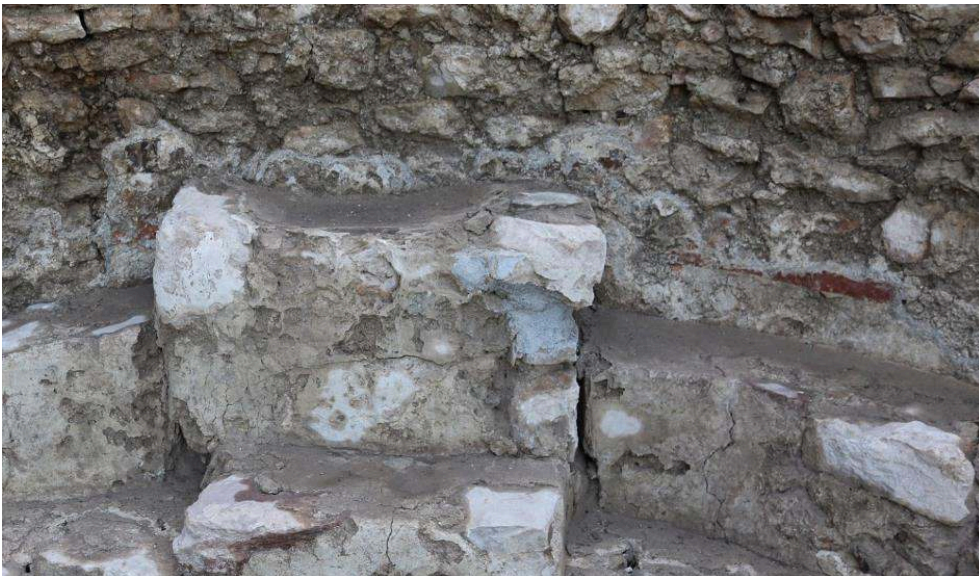
Fig. 20 – Zone 1B. Église. Enduits peints de l'abside.

- 18 L'apside a été déjà peinte (**fig. 20**), ainsi que le double pilier dans le mur nord, avec la scène figurée avec le cerf (voir fig. 3). Ce double pilier fonctionne avec les banquettes au nord et avec le premier état de l'église.

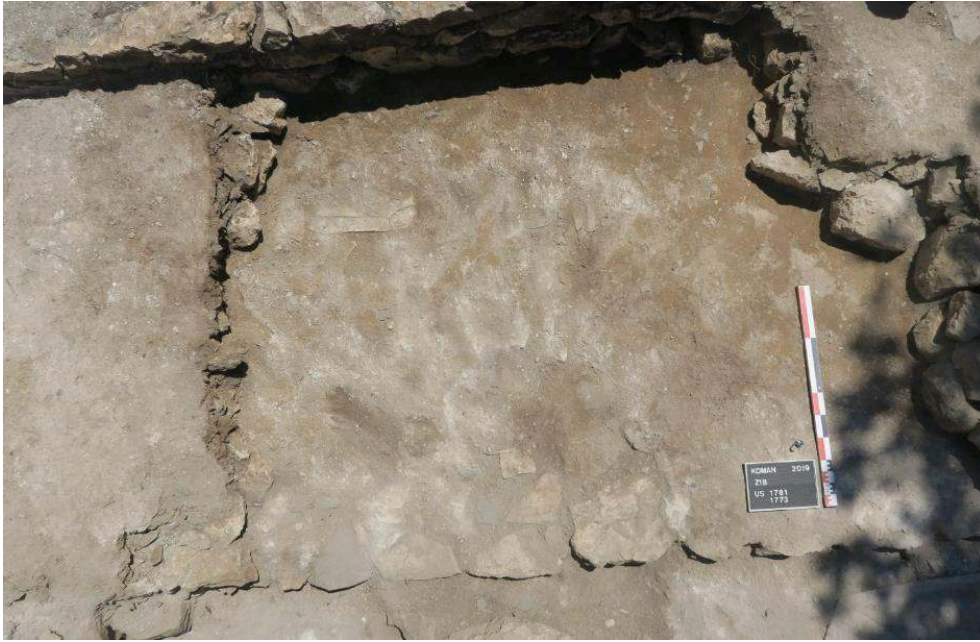
Fig. 21 – Zone 1B. Église. Marche 1781 après retrait de la marche 1973.

- 19 Dans un second état (voir fig. 12-15), pour des raisons probablement de stabilité du bâtiment, une autre marche-plateforme s'installe au milieu de la nef [1781], qui permet de briser le pendage de la nef et de créer un premier palier avant la marche 1996 (**fig. 21**). Elle est alignée avec la porte sud et repose directement sur un niveau de sol [1782] (**fig. 22**). A l'instar de toutes les autres marches, la 1781 est constituée de blocs disposés en une assise et d'un comblement de pierres et dalles disposées avec soin à plat.

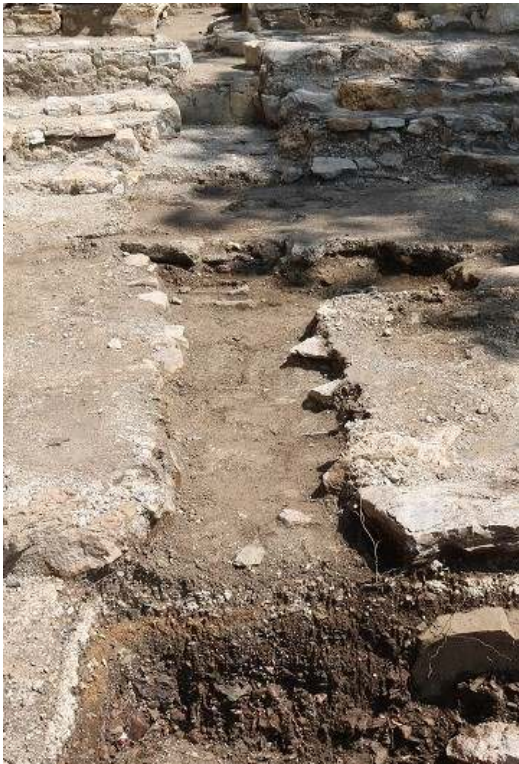
Fig. 22 – Zone 1B. Église. Sol 1782 sous la marche 1781.

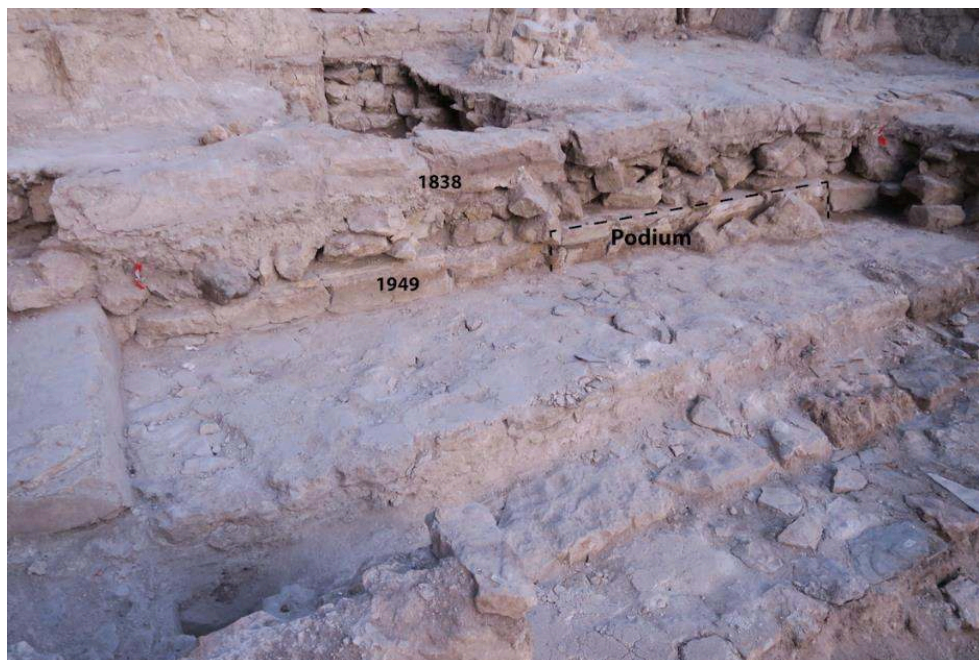
Fig. 24 – Zone 1B. Église. Marche 1949, rajoutée sur la plateforme du cœur, condamnant l'ancien podium.

- 21 Pendant le quatrième état (voir fig. 12-15), ces trois marches de l'ouest vers l'est, ont été gardées, mais la moitié ouest de la plateforme du chœur, transformée en rajoutant une quatrième marche [1949] (fig. 23) qui a diminué la largeur de la nouvelle plateforme. Par conséquent l'ancien podium de l'autel est condamné et pris dans la nouvelle plateforme surélevée de 17 cm, comme par ailleurs la banquette en L, de l'angle nord-est de la nef et la marche du banc absidial qui disparaissent (fig. 24). Le tout est couvert d'une couche d'enduit blanc.

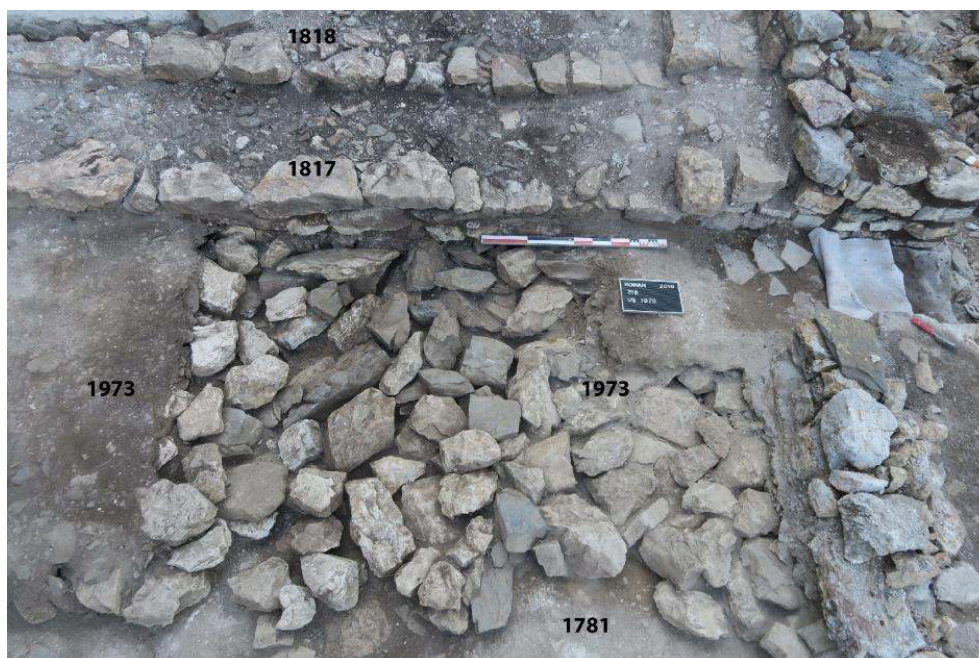
Fig. 25 – Zone 1B. Église. Rehaussement de la marche 1781 par la marche 1973, en cours de fouille.

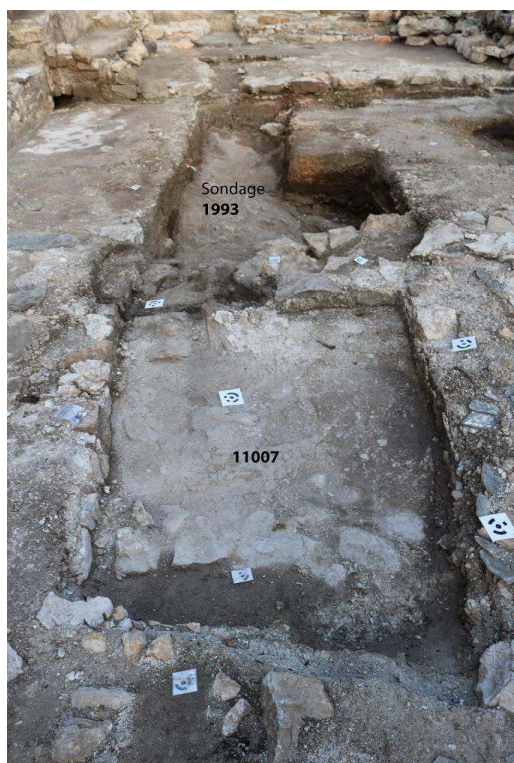
Fig. 27 – Zone 1B. Église. Aménagement liturgique (?) 11007, dans la nef, devant l'entrée ouest.

- 25 La poursuite du dégagement du sol de la nef a permis de mettre au jour un surcreusement installé dans l'axe de l'entrée principale. Il ne s'agit pas tant d'un seul surcreusement mais de deux formes sub-rectangulaires accolées d'environ 0,15 m de profondeur (**fig. 27**). Des rebords qui marquent une séparation entre les deux sont visibles (côté ouest notamment). Enfin, sur le côté sud ont été remarqués d'importants restes de mortier qui recouvrait l'intégralité des parois du creusement. Il s'agit donc d'un aménagement liturgique au sein de l'église qui, à un moment n'aurait plus eu d'utilité et aurait ainsi été comblé de nombreux éléments de destructions et de rejets de maçonnerie parmi lesquels des fragments d'enduits peints de tailles variables (**fig. 28**).

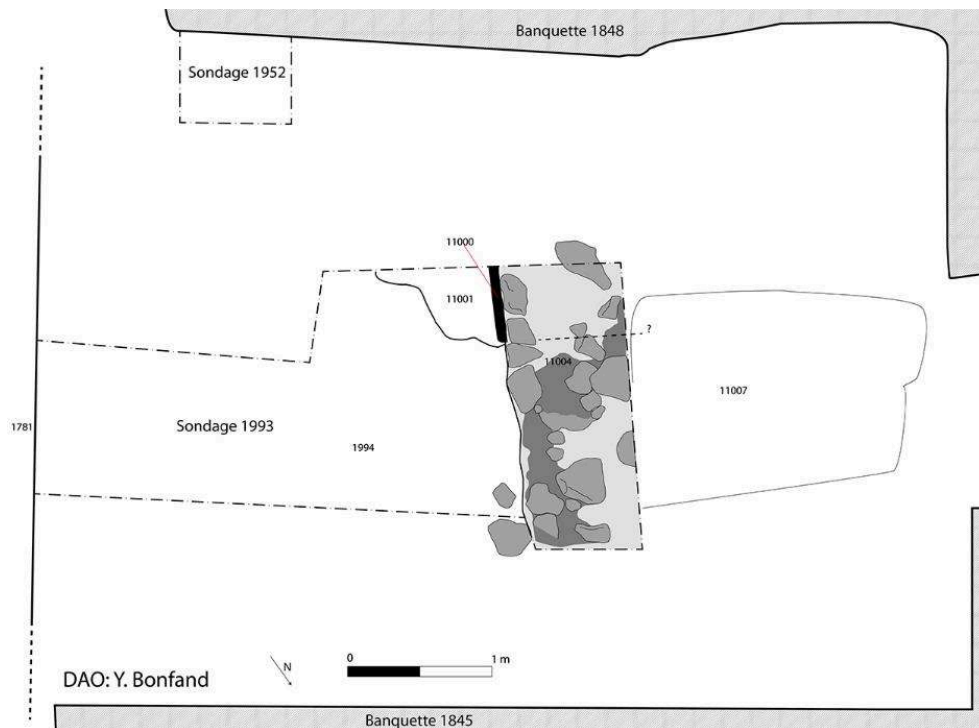
Fig. 29 – Zone 1B. Prolongation du sondage 1993, avec des fragments de structures maçonnées.

- 26 D'autres découvertes importantes dans ce secteur et en relation avec l'espace de l'église, sous le sol de la nef, sont des fragments de structures maçonnées, désaxées par rapport à l'orientation de l'église, trouvés dans la prolongation du sondage 1993 (fig. 29-30). Elles existaient avant la construction de l'église, dans le secteur 1B (fig. 31), ce qui nous renseigne sur l'aménagement précoce de cet espace. Il s'agit uniquement à titre hypothétique, des constructions de l'époque tardo-antique si on juge sur l'appareillage et le liant, similaires aux constructions de la zone 1A de l'habitat, attribuées à la première structuration du site, aux IV<sup>e</sup>-VI<sup>e</sup> siècle.

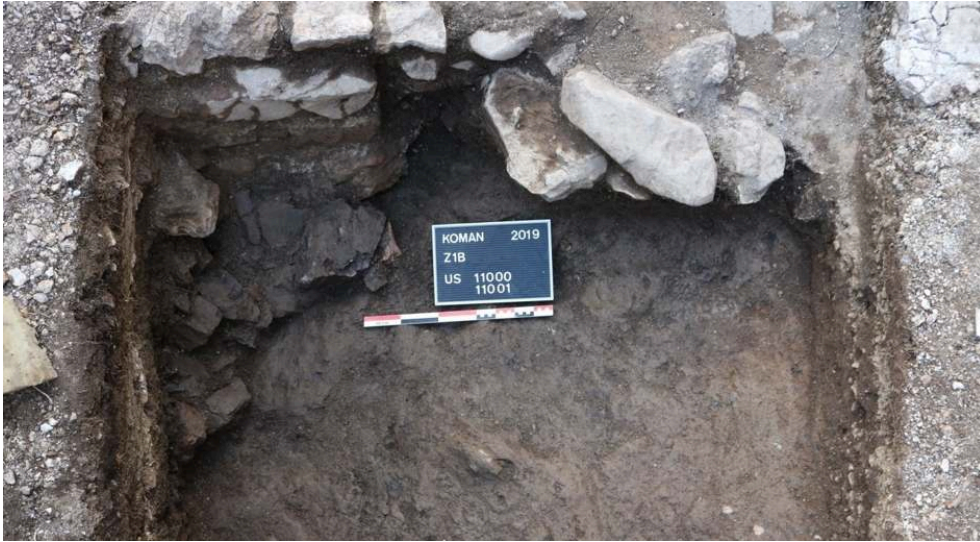
Fig. 30 – Zone 1B. Église. Maçonnerie 11000 et remblai 11001.

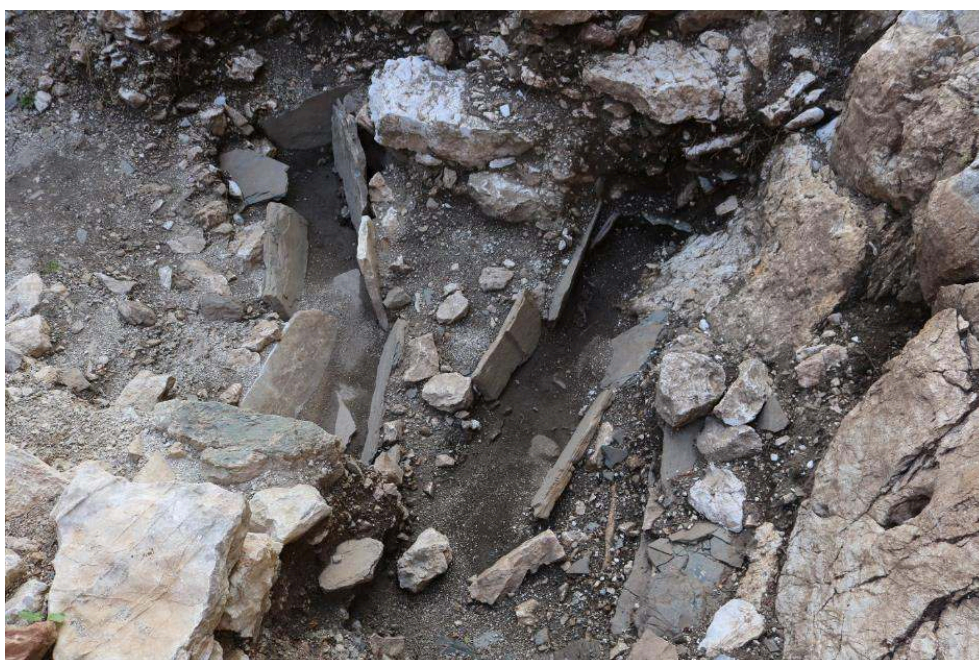
Fig. 32 – Zone 1B. Église. Deux sépultures installées dans l'espace à l'ouest, devant l'église.

pleine terre et sans structure tombale, orientée N/S, était installée au centre de la nef, probablement quand l'église était réduite en état de ruines. Le défunt, une femme, portait seulement une bague en argent dont le chaton gravé d'un aigle stylisé. Les deux autres inhumations (T387 et T388), avaient été déposées dans des caissons de dalles, de typologie courante dans la nécropole principale, tous deux installés à l'ouest de l'entrée principale de l'église (fig. 32), qui par ailleurs n'a pas livré de narthex. D'autres sépultures en dalles ont été identifiées dans l'espace devant l'entrée et sur le côté sud de l'église, mais ce dossier funéraire qui se révèle très conséquent, est à reprendre dans les campagnes à venir.

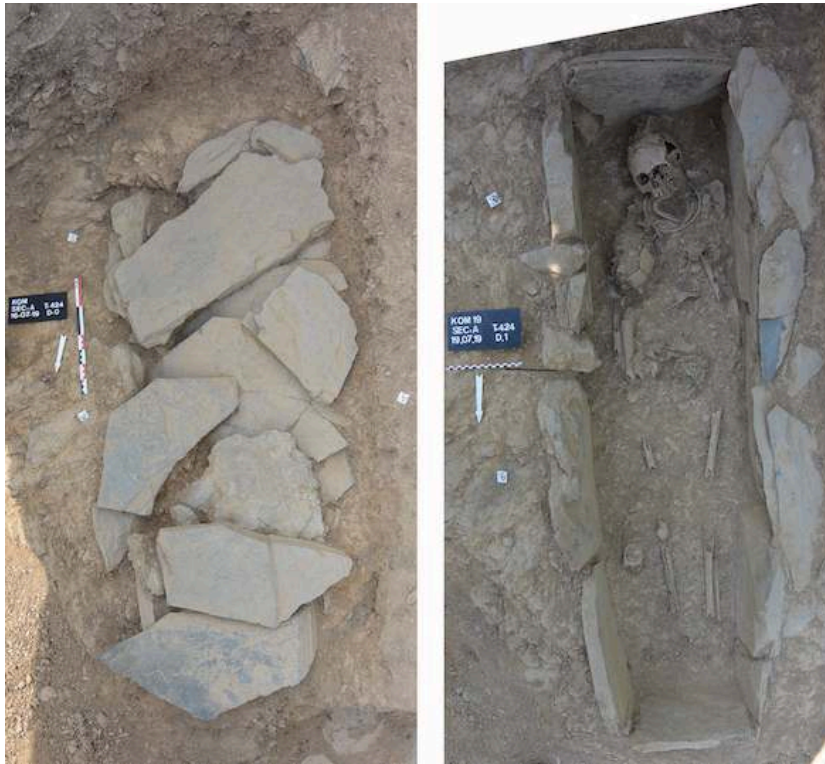
Fig. 35 – Nécropole principale, zone 3. Caisson en ardoises, intacte, T424.

- 39 Les caissons sont de forme rectangulaire présentant un entourage dallé en schiste composé d'une dalle par largeur et de deux ou trois dalles par longueur. Les coffres sont de dimensions variables. Les longueurs varient entre 1,05 et 2,12 m, les largeurs entre 0,33 et 0,80 m et les profondeurs entre 0,17 et 0,55 m. Les dimensions ne sont pas proportionnelles, ce qui confère parfois à certains coffres un aspect très étroit, notamment pour les grandes tombes. Le fond des structures n'est généralement pas aménagé et repose sur la roche-mère.

- 40 Il a été possible de montrer que les structures funéraires possèdent souvent une couverture formée de dalles en schiste (n =14, dont 6 complètes) (voir fig. 35-36). Parmi celles intactes, on constate que 3 d'entre elles présentent à l'emplacement du crâne (zone sud) une double (T. 424 et T. 426) ou triple (T. 421) couche de dalles dont l'inférieure est - dans ces cas précis - en calcaire et non en schiste. Les tombes montrent des aménagements de dallettes en schiste probablement dans le but de stabiliser les dalles de couvertures. En revanche, il a été laborieux de documenter les fosses d'implantation des structures funéraires considérant la nature schisteuse du terrain encaissant. Ainsi, le niveau d'implantation, les limites, la taille, la forme et le fond des fosses ont été très difficile à identifier, à l'exception de la T. 412 pour laquelle la fosse était visible et des dallettes de calage étaient présentes.

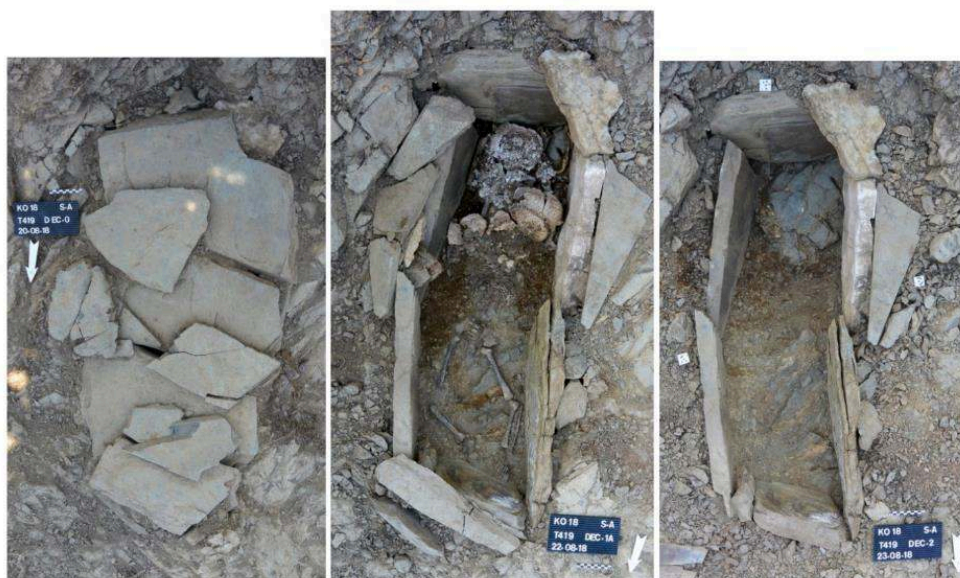
Fig. 36 – Nécropole principale, zone 3. Tombe 419 d'immatures.

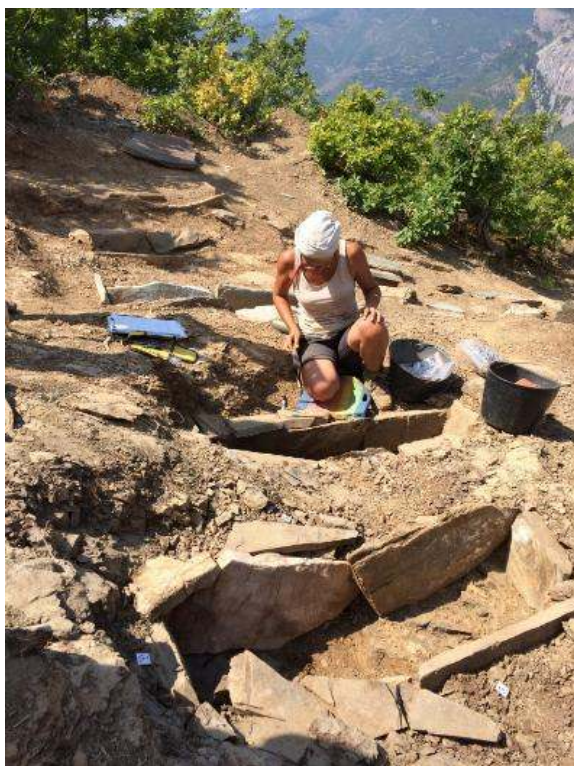
Fig. 39 – Fouille dans la nécropole principale, zone 3. Sépultures en rangées.

des alignements de structures (**fig. 39**). La poursuite des investigations dans ce secteur (**fig. 40**) permettra de mieux appréhender la distribution et la structuration des sépultures au sein de la nécropole principale et, permettra, ainsi, une meilleure compréhension du fonctionnement de celle-ci.

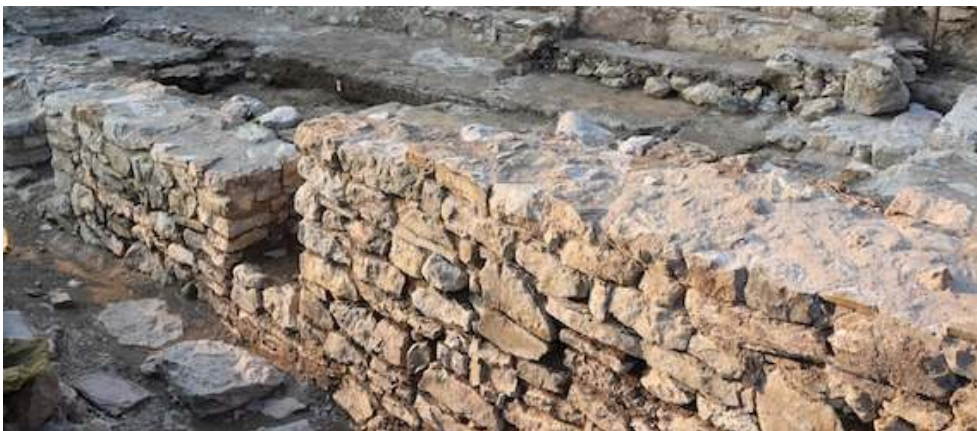
Fig. 41 – Zone 1B. Mur sud de l'église, après restauration.

- 44 De travaux consistants de consolidations et restaurations ont été engagé dans l'église de la zone 1B, où D. Margjoni (restaurateur au DRTK de Shkodra), secondé par des étudiants espagnols et trois ouvriers, ont consolidé toute la partie sud de l'église (**fig. 41**) et des fragments d'enduis peint dans le cœur (**fig. 42**). Le mobilier issu de 10 tombes, fouillées en 2019 (nécropole principale et très peu de l'église) a été entièrement restauré par l'équipe de l'école de restauration l'ESCRBCG. Outre la totalité des objets (bronze, fer, argent et verre) découverts en 2019, l'équipe a également restauré une dizaine d'objets mis au jour des anciennes fouilles (1982-1984), mais qui n'ont jamais été traités auparavant. Ils présentaient un intérêt particulier pour l'étude globale du matériel de la nécropole de Komani, y compris les résultats des anciennes fouilles de la nécropole. L'équipe a également traité les enduits peints, y compris le panneau à inscription, les blocs d'architecture et les décors en stuc.

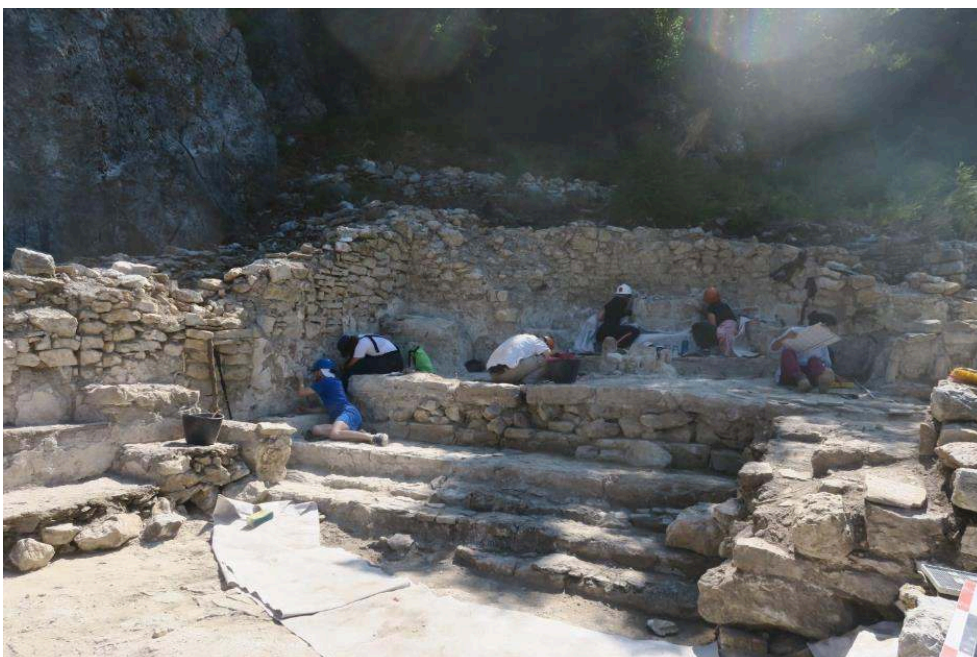
Fig. 42 – Zone 1B. Consolidation des enduits peints dans l'église.
