Komani (Dalmace), Albanie. Bilan de la mission franco-albanaise des campagnes 2018-2019

Etleva Nallbani, Yann Bonfand, Jocelyne Desideri, Elvana Metalla

NOTE DE L'AUTEUR

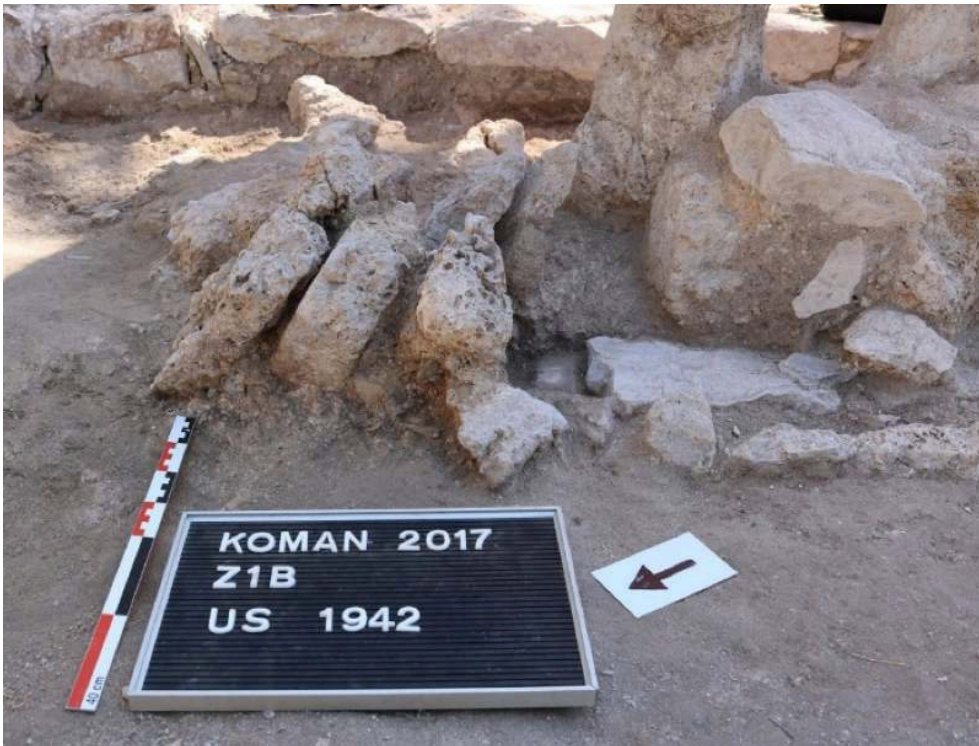
Fig. 7 – Blocs de tuf éboulés contre le pied de l'autel.

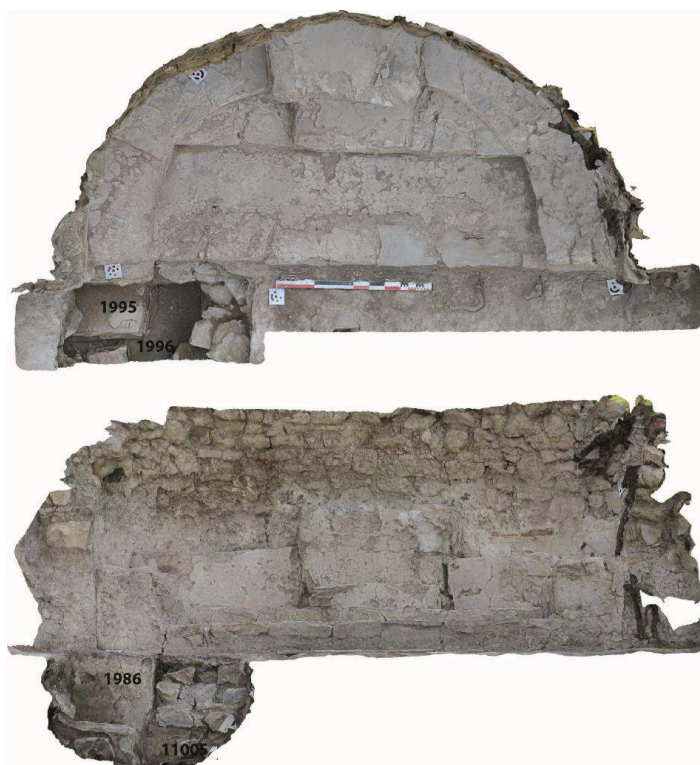
Fig. 17 – Zone 1B. Église. Superposition du synthronon et du banc absidial 1986. Vues en plan, de face et de biais avec le sondage 11011.

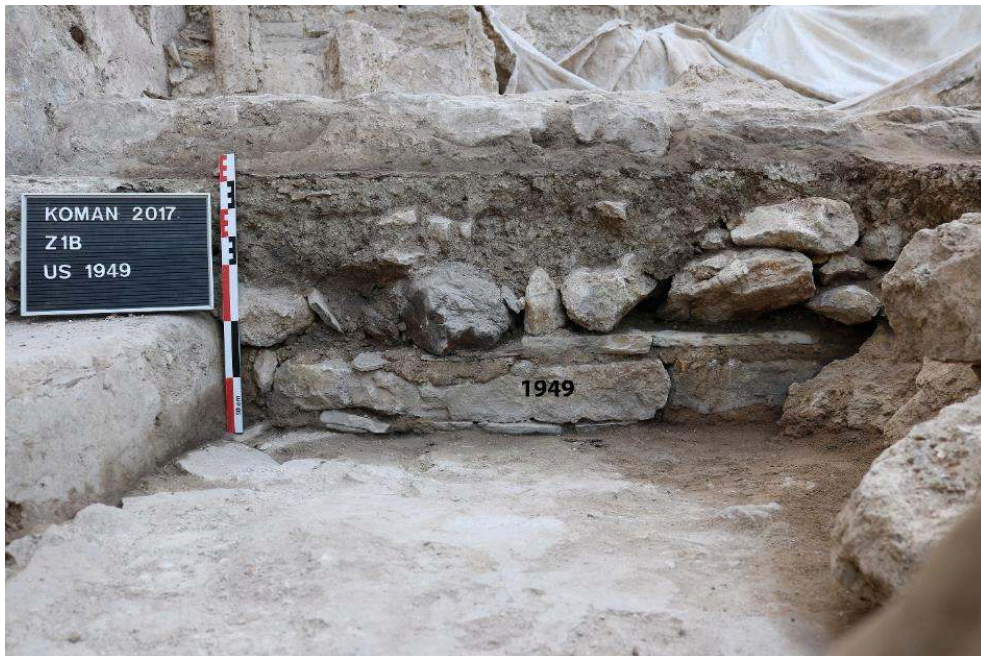
Fig. 23 – Zone 1B. Église. Extrême nord de la marche 1949 lors de la découverte en 2017.

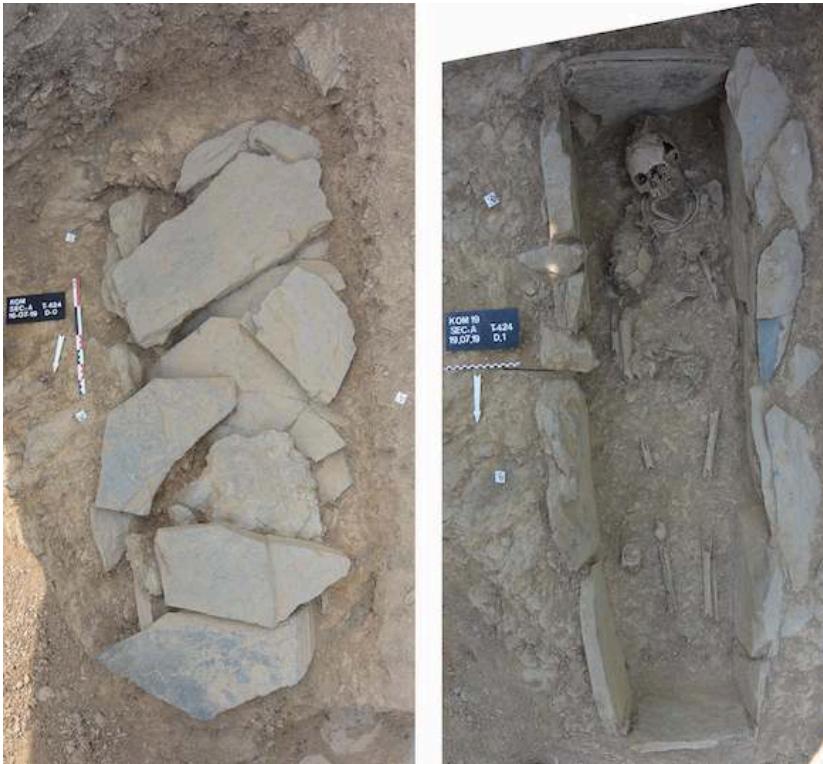
Fig. 35 – Nécropole principale, zone 3. Caisson en ardoises, intacte, T424.

- 39 Les caissons sont de forme rectangulaire présentant un entourage dallé en schiste composé d'une dalle par largeur et de deux ou trois dalles par longueur. Les coffres sont de dimensions variables. Les longueurs varient entre 1,05 et 2,12 m, les largeurs entre 0,33 et 0,80 m et les profondeurs entre 0,17 et 0,55 m. Les dimensions ne sont pas proportionnelles, ce qui confère parfois à certains coffres un aspect très étroit, notamment pour les grandes tombes. Le fond des structures n'est généralement pas aménagé et repose sur la roche-mère.

- 40 Il a été possible de montrer que les structures funéraires possèdent souvent une couverture formée de dalles en schiste (n =14, dont 6 complètes) (voir fig. 35-36). Parmi celles intactes, on constate que 3 d'entre elles présentent à l'emplacement du crâne (zone sud) une double (T. 424 et T. 426) ou triple (T. 421) couche de dalles dont l'inférieure est - dans ces cas précis - en calcaire et non en schiste. Les tombes montrent des aménagements de dallettes en schiste probablement dans le but de stabiliser les dalles de couvertures. En revanche, il a été laborieux de documenter les fosses d'implantation des structures funéraires considérant la nature schisteuse du terrain encaissant. Ainsi, le niveau d'implantation, les limites, la taille, la forme et le fond des fosses ont été très difficile à identifier, à l'exception de la T. 412 pour laquelle la fosse était visible et des dallettes de calage étaient présentes.

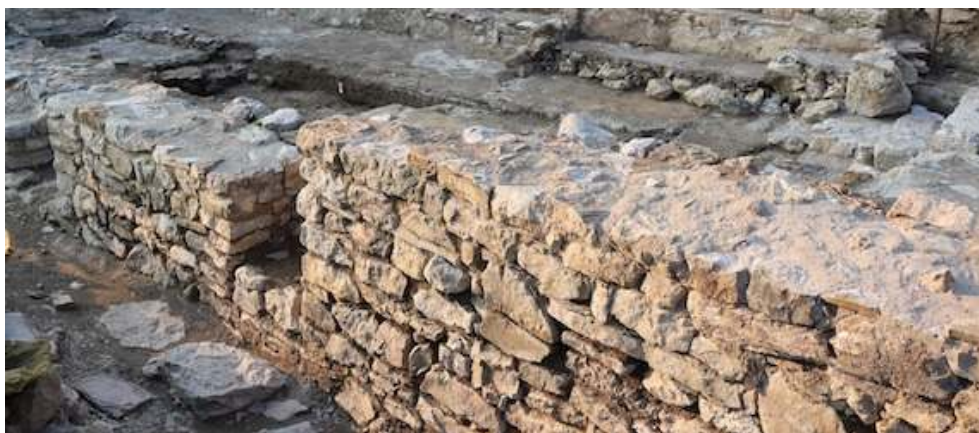
Fig. 41 – Zone 1B. Mur sud de l'église, après restauration.

- 44 De travaux consistants de consolidations et restaurations ont été engagé dans l'église de la zone 1B, où D. Margjoni (restaurateur au DRTK de Shkodra), secondé par des étudiants espagnols et trois ouvriers, ont consolidé toute la partie sud de l'église (**fig. 41**) et des fragments d'enduis peint dans le cœur (**fig. 42**). Le mobilier issu de 10 tombes, fouillées en 2019 (nécropole principale et très peu de l'église) a été entièrement restauré par l'équipe de l'école de restauration l'ESCRBCG. Outre la totalité des objets (bronze, fer, argent et verre) découverts en 2019, l'équipe a également restauré une dizaine d'objets mis au jour des anciennes fouilles (1982-1984), mais qui n'ont jamais été traités auparavant. Ils présentaient un intérêt particulier pour l'étude globale du matériel de la nécropole de Komani, y compris les résultats des anciennes fouilles de la nécropole. L'équipe a également traité les enduits peints, y compris le panneau à inscription, les blocs d'architecture et les décors en stuc.

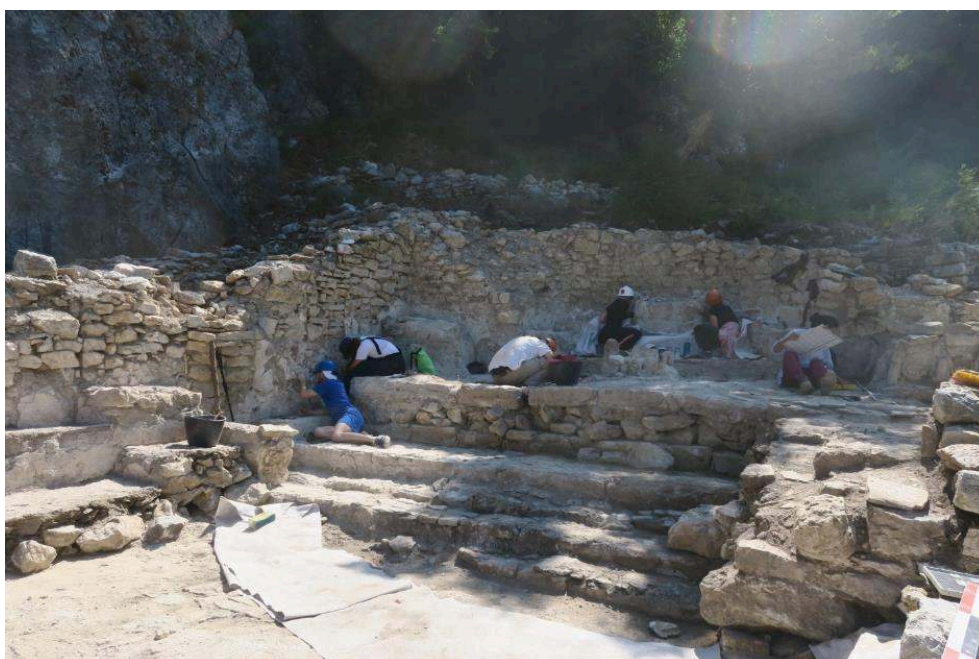
Fig. 42 – Zone 1B. Consolidation des enduits peints dans l'église.
