Komani (Dalmace), Albanie. Bilan de la mission franco-albanaise des campagnes 2018-2019

Etleva Nallbani, Yann Bonfand, Jocelyne Desideri, Elvana Metalla

Etleva Nallbani, Yann Bonfand, Jocelyne Desideri, Elvana Metalla. Komani (Dalmace), Albanie. Bilan de la mission franco-albanaise des campagnes 2018-2019. Chronique des activités archéologiques de l'École française de Rome, 2020, 10.4000/cefr.4264 . halshs-03097041

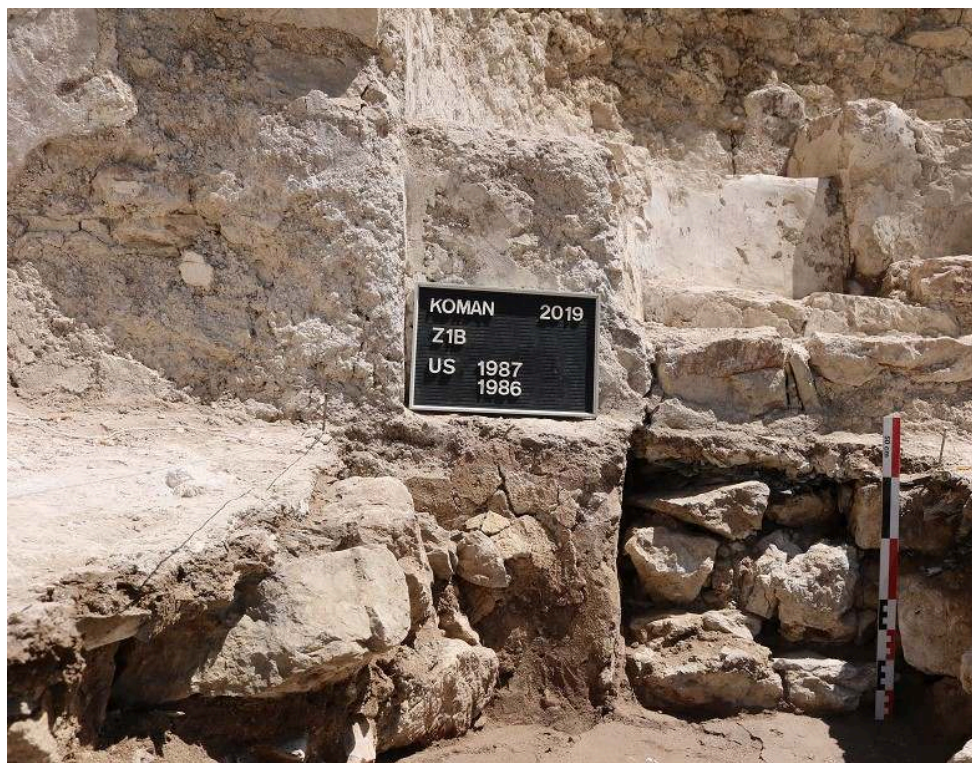
Fig. 16 – Zone 1B. Église. Banc absidial 1986 sous le synthronon lors de la découverte dans le sondage 11011.

- un banc [1986], composé d'une seule marche visible, haut de 0,47 m et large de 0,38 m, et bien conservé, épouse la courbure absidiale, telle qu'elle est observée à l'angle nord de l'abside, grâce au sondage consistant [11011] (**fig. 16**). Ce sondage se limitant au dégagement d'une coupe au droit des aménagements, il nous a été impossible de déterminer s'il s'agit d'une simple banquette ou d'une composition hiérarchisée équivalente au synthronon médiéval (des mêmes dimensions) qui lui est superposé (**fig. 17**). Ce premier synthronon est précédé par une marche [11005], observée sur 0,30 m de longueur et 0,27 m de hauteur ;

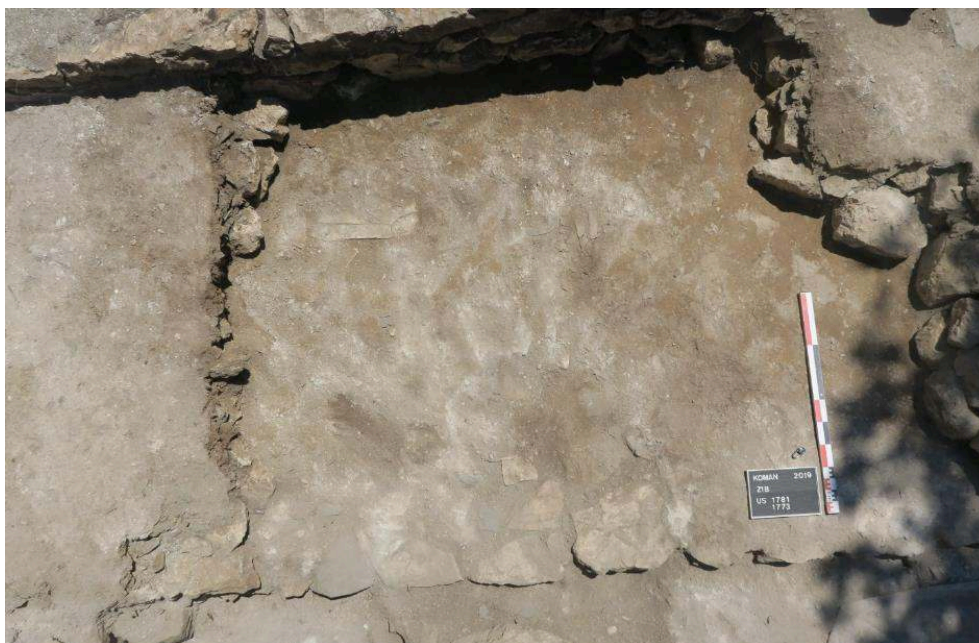
Fig. 21 – Zone 1B. Église. Marche 1781 après retrait de la marche 1973.

- 19 Dans un second état (voir fig. 12-15), pour des raisons probablement de stabilité du bâtiment, une autre marche-plateforme s'installe au milieu de la nef [1781], qui permet de briser le pendage de la nef et de créer un premier palier avant la marche 1996 (**fig. 21**). Elle est alignée avec la porte sud et repose directement sur un niveau de sol [1782] (**fig. 22**). A l'instar de toutes les autres marches, la 1781 est constituée de blocs disposés en une assise et d'un comblement de pierres et dalles disposées avec soin à plat.

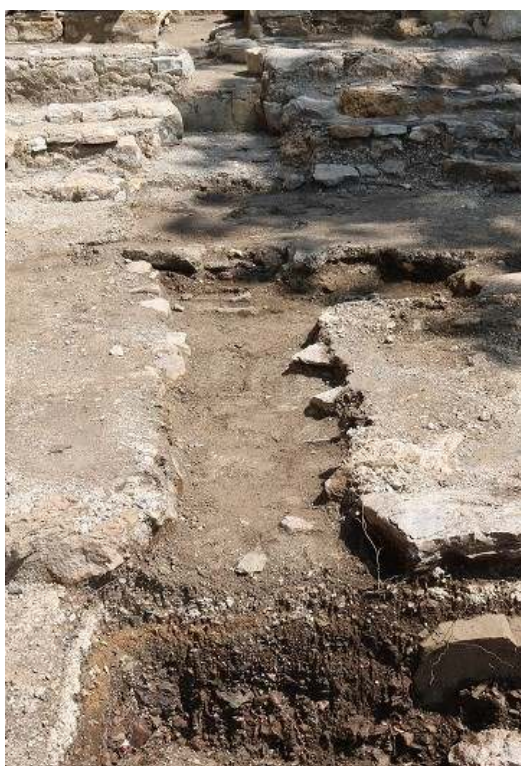
Fig. 22 – Zone 1B. Église. Sol 1782 sous la marche 1781.

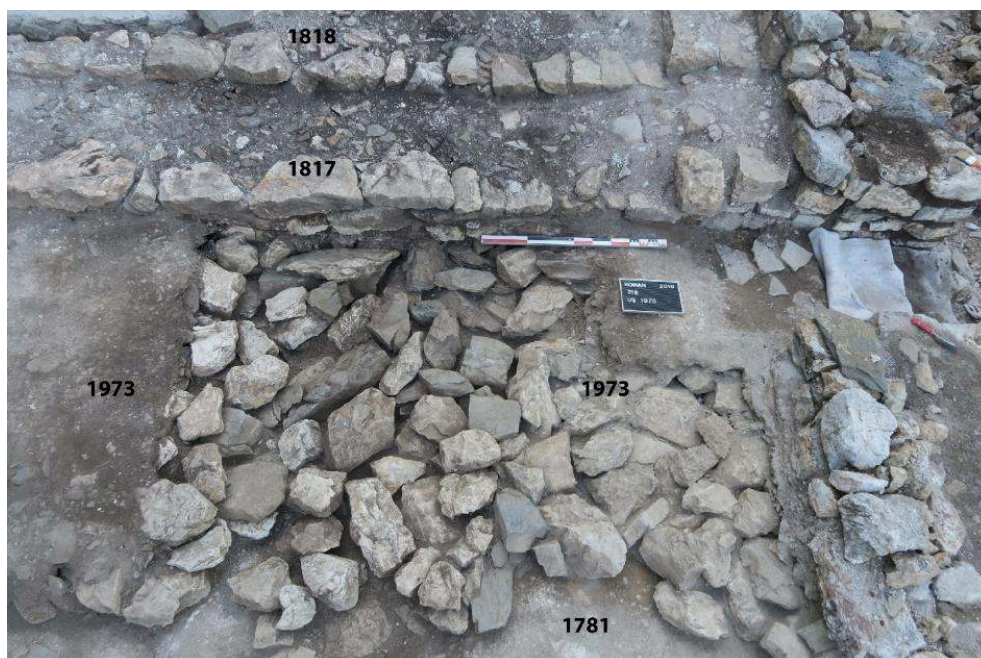
Fig. 25 – Zone 1B. Église. Rehaussement de la marche 1781 par la marche 1973, en cours de fouille.

- 23 Pendant le cinquième état du bâtiment (voir fig. 12-15), après avoir complètement obstrué les ouvertures du mur du collatéral, la moitié est de l'église a été progressivement rehaussé. Une marche 1838 superposée à la 1949 (voir fig. 24), dont le sol vient s'appuyer contre bouchage. La marche intermédiaire 1781 a été rehaussée par 1973 (fig. 25), à qui se rajoute la construction de la structure en tuf, la chancelle (voir fig. 6). Les banquettes nord et sud ont été ajoutée au même moment. Ensuite un rehaussement massif de l'espace jusqu'à l'abside, se fait avec les marches 1817-1818-1837 toutes alignées avec la 1838 (voir fig. 3, 15, 24) et des banquettes s'installent tout autour des murs sud, nord et ouest. De nouvelles installations liturgiques prennent place dans le cœur, telles qu'on les voit, synthronon avec cathèdre, aménagements liturgiques sud et nord et base d'autel. La majorité des fragments d'enduits peints (voir fig. 11), dont une partie assemblée, provient de cette phase, ce qui rajoute au programme global du renouveau architectural de l'église, celui de l'embellissement des murs.

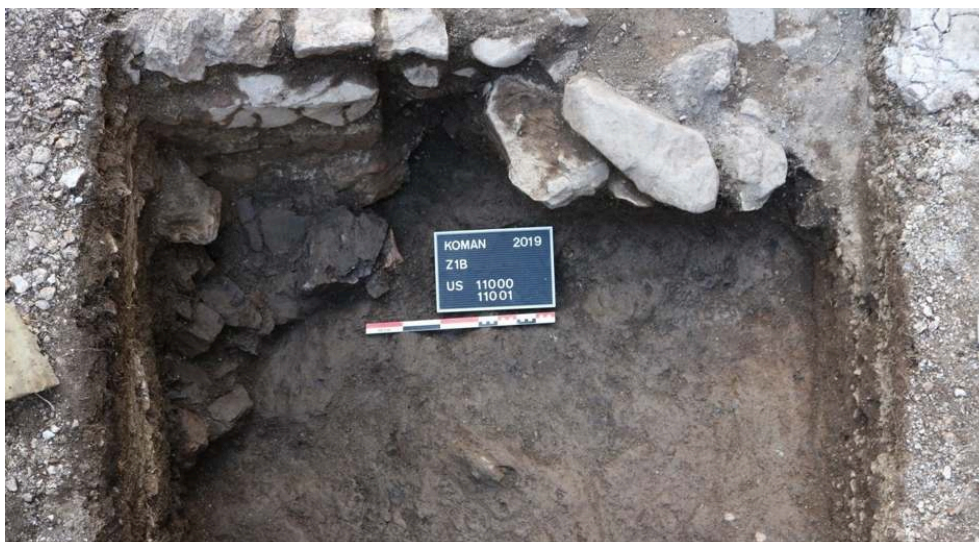
Fig. 30 – Zone 1B. Église. Maçonnerie 11000 et remblai 11001.

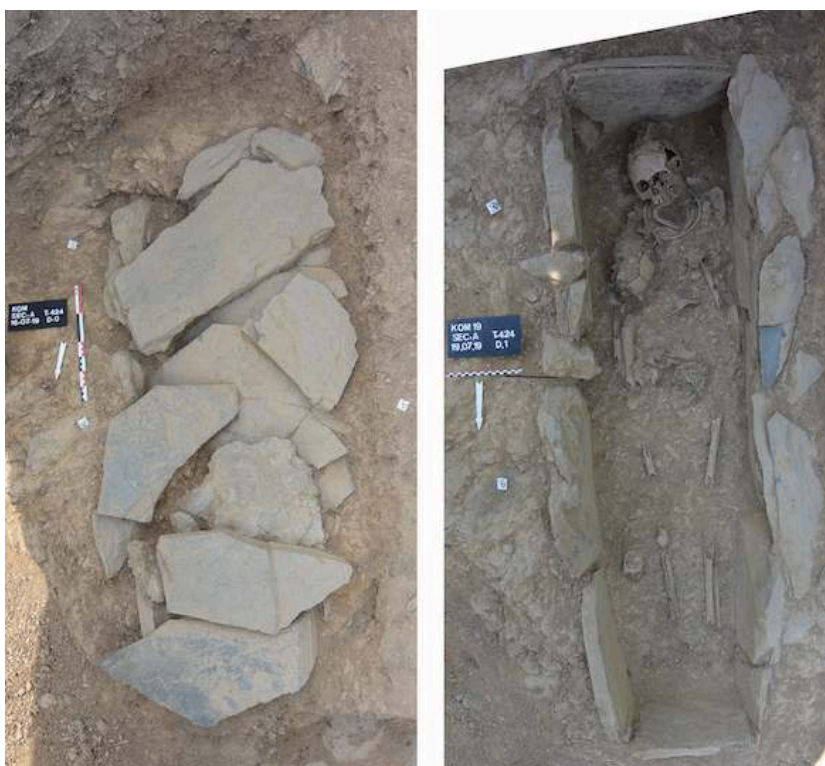
Fig. 35 – Nécropole principale, zone 3. Caisson en ardoises, intacte, T424.

- 39 Les caissons sont de forme rectangulaire présentant un entourage dallé en schiste composé d'une dalle par largeur et de deux ou trois dalles par longueur. Les coffres sont de dimensions variables. Les longueurs varient entre 1,05 et 2,12 m, les largeurs entre 0,33 et 0,80 m et les profondeurs entre 0,17 et 0,55 m. Les dimensions ne sont pas proportionnelles, ce qui confère parfois à certains coffres un aspect très étroit, notamment pour les grandes tombes. Le fond des structures n'est généralement pas aménagé et repose sur la roche-mère.

- 40 Il a été possible de montrer que les structures funéraires possèdent souvent une couverture formée de dalles en schiste (n =14, dont 6 complètes) (voir fig. 35-36). Parmi celles intactes, on constate que 3 d'entre elles présentent à l'emplacement du crâne (zone sud) une double (T. 424 et T. 426) ou triple (T. 421) couche de dalles dont l'inférieure est - dans ces cas précis - en calcaire et non en schiste. Les tombes montrent des aménagements de dallettes en schiste probablement dans le but de stabiliser les dalles de couvertures. En revanche, il a été laborieux de documenter les fosses d'implantation des structures funéraires considérant la nature schisteuse du terrain encaissant. Ainsi, le niveau d'implantation, les limites, la taille, la forme et le fond des fosses ont été très difficile à identifier, à l'exception de la T. 412 pour laquelle la fosse était visible et des dallettes de calage étaient présentes.
