## Bilan de la mission franco-albanaise à Sarda, 2017

Etleva Nallbani, Véronique Gallien, Helidon Sokoli. Bilan de la mission franco-albanaise à Sarda, 2017. Chronique des activités archéologiques de l'École française de Rome, 2019, 10.4000/cefr.2531 . halshs-03097618

# Bilan de la mission franco-albanaise à Sarda, 2017

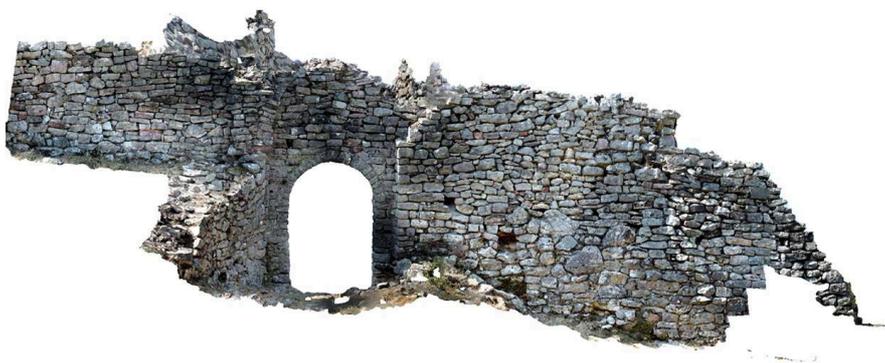
Fig. 3 – Ortho-image du mur interne de la porte.

- 5 Six édifices ont été modélisés : quatre églises réparties à l'intérieur des deux enceintes (**fig. 2**), la majorité de l'enceinte de la ville haute avec sa porte principale d'entrée à la ville (**fig. 3**). Pour chacun de ces édifices, dont les modèles 3D ont été géoréférencés, il a été possible d'extraire des ortho-images en plan et en élévation ainsi que des coupes. Ces documents vont pouvoir être utilisés dans l'étude du bâti, dans l'analyse du phasage chronologique ainsi que pour l'élaboration des plans des zones fouillées cette année.

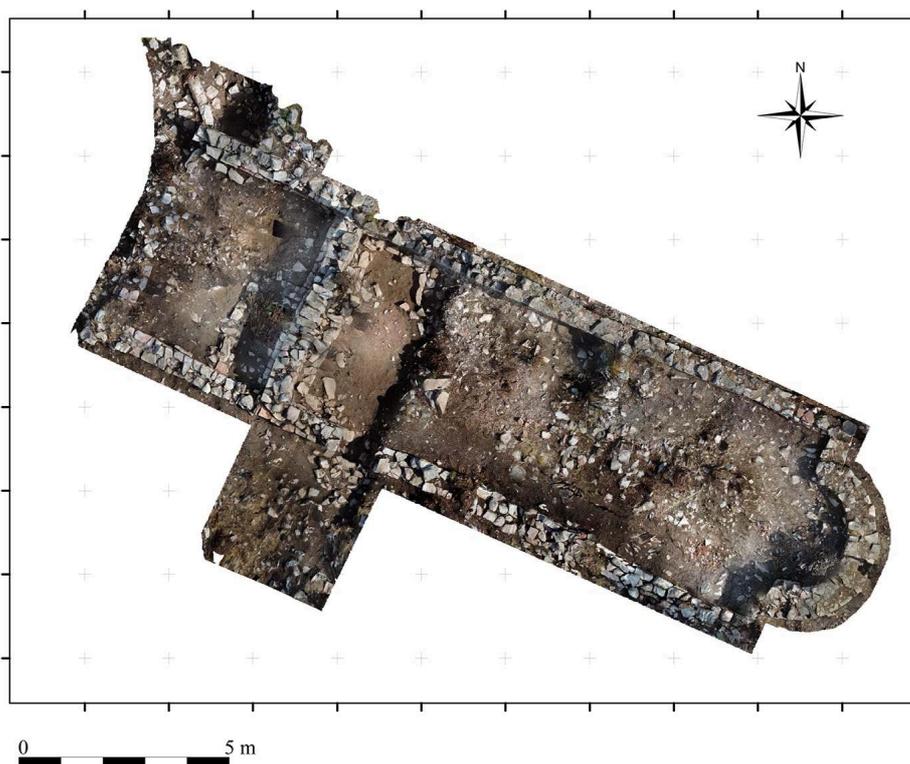
Fig. 7 – Photogrammétrie de l'église.

- 10 Dans sa phase finale, le bâtiment est une construction qui mesure extérieurement  $19,50 \times 5,70$  m. Les murs font en moyenne 0,55 à 0,60 m d'épaisseur, jusqu'à 0,80 m pour l'abside. Ils sont montés avec de gros blocs décimétriques de calcaire liés au mortier.
- 11 Le plan se décompose en deux parties. La principale est une nef rectangulaire unique ( $12,20 \times 4,50$  m intérieur) terminée à l'est par une abside semi-circulaire saillante de 2,50 m d'ouverture pour 1,40 m de profondeur (fig. 9). L'abside paraît excentrée : elle commence à 1,10 m du mur nord et à 0,90 m du mur sud de la nef. Cependant, cette observation demande à être vérifiée ultérieurement par la fouille de l'abside car la construction est endommagée sur le côté méridional. À l'ouest de la nef, une pièce rectangulaire ( $3,50 \times 4,60$  m intérieur) a probablement tenu lieu de narthex.

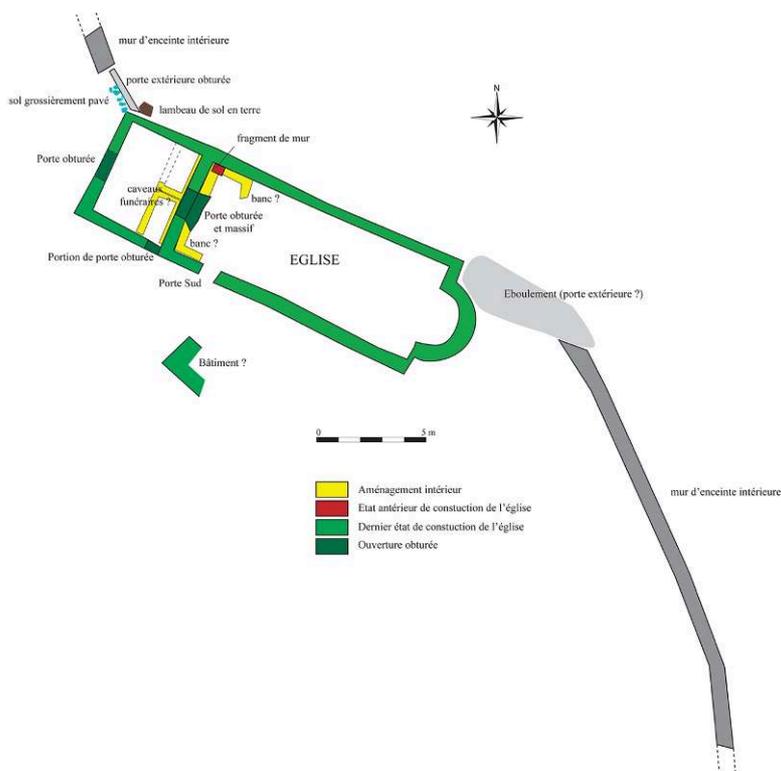
Fig. 8 – Plan de l'église et de son environnement.

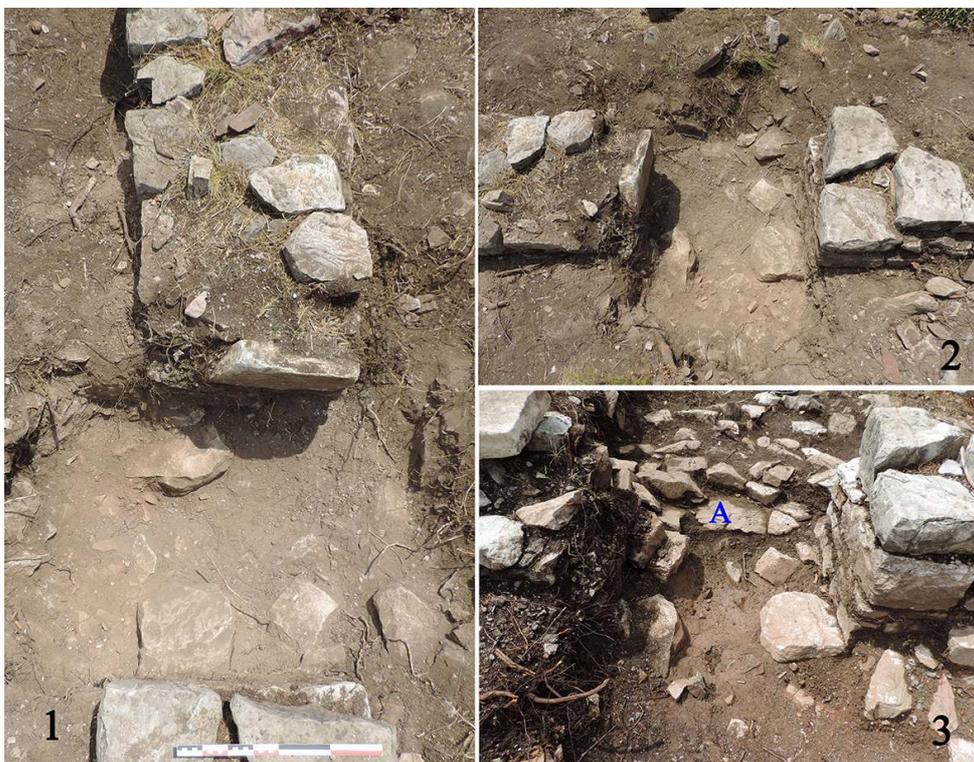
Fig. 10 – La porte méridionale de l'église.

Vue de dessus (1) et depuis l'intérieur de l'église (2-3), avec les restes d'un sol dallé extérieur (A).  
Cl. V. Gallien.

- 12 Des ouvertures extérieures et intérieures ont été repérées. La première ouverture extérieure est une porte méridionale, aménagée à l'extrémité occidentale du mur sud de la nef (**fig. 10**). L'ouverture mesure 0,80 m de large. Le seuil a été partiellement récupéré, arrachant l'angle extérieur sud-est du mur. Il en reste seulement deux blocs chaînés aux pieds droits de la porte, du côté intérieur (**fig. 11**). Du côté intérieur, les investigations se sont arrêtées sur un sol d'argile rouge mêlée à des fragments de mortier (dernière occupation de l'église ? sol d'abandon ?). Vers l'extérieur, la porte donne sur un sol dallé de calcaire dont la première rangée a été découverte sous les blocs effondrés.

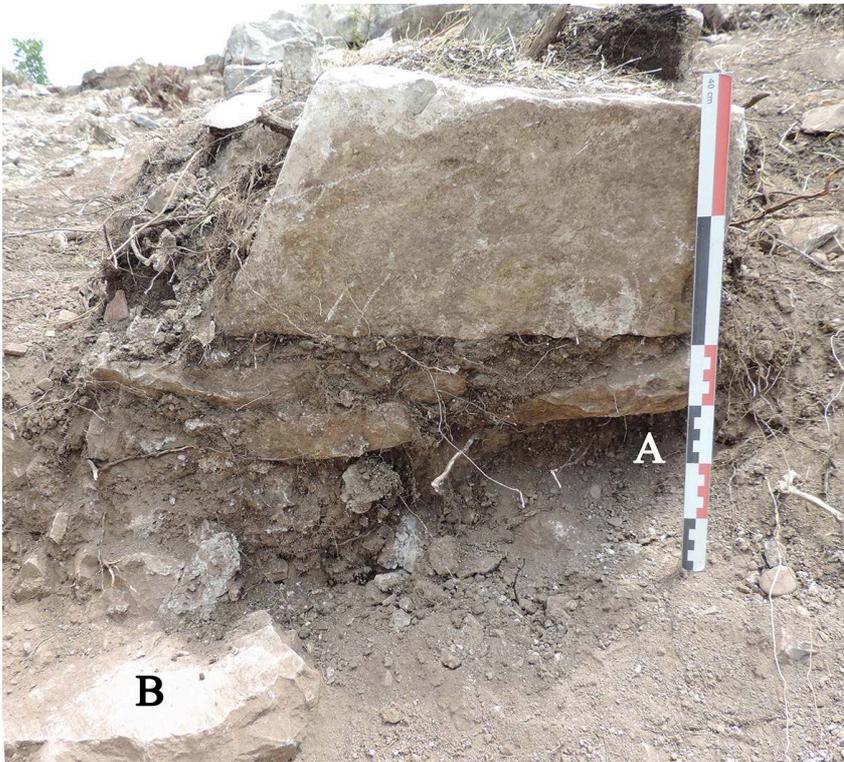
Fig. 11 – Arrachage du seuil de la porte méridionale.

Les traces d'arrachage sont repérables à partir de la sape (A) observée dans la construction du piédroit oriental. Le niveau de circulation devait se présenter à la hauteur du bloc B (élément de sol ?).

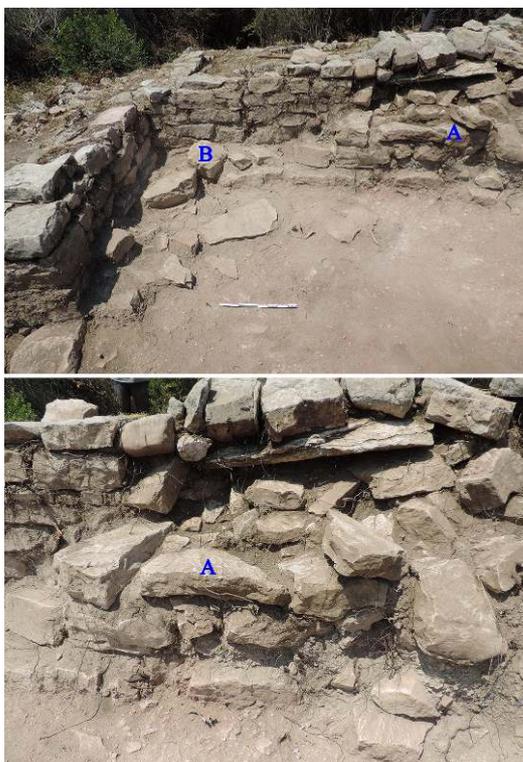
Fig. 13 – Aménagement du mur occidental de la nef.

Un massif colmate la porte entre nef et narthex (A) et à un aménagement doublant le mur occidental de la nef, pourrait correspondre à un banc (B).

- 13 Une ouverture intérieure de 1,45 m de large a été observée dans le mur ouest de séparation entre la nef et le narthex (fig. 12). Comme l'abside, elle est excentrée avec le même décalage de 0,20 m entre les murs nord et sud. La porte a été ultérieurement bouchée avec un gros massif de pierres qui déborde du mur du côté de la nef (fig. 13 et 17). En l'état des investigations, il est difficile de préciser le rôle de ce massif encadré de longs blocs disposés perpendiculairement à l'entrée : contrefortement de l'entrée obturée ? base d'une installation liturgique (autel ?) ou funéraire (tombeau ?). Lié à ce massif, un aménagement empierré de faible hauteur (0,37 à 0,40 m) double le mur occidental. Cette construction basse évoque les restes d'un banc.

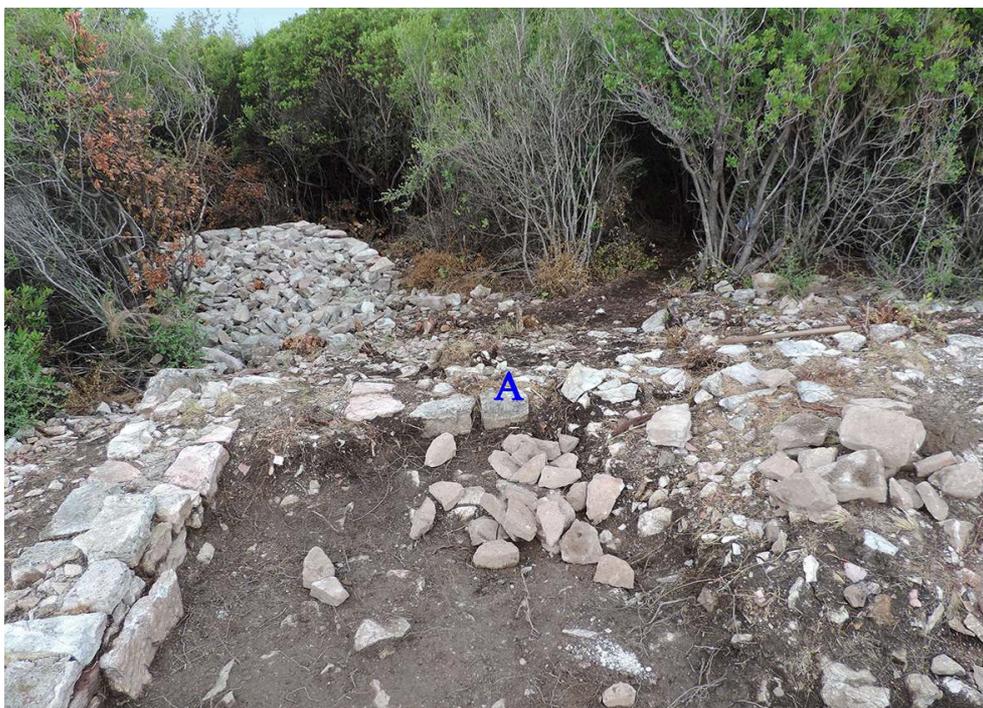
Fig. 14 – Présomption de porte d'entrée occidentale dont le piédroit sud (A) semble avoir été repéré.

- 14 Il semble qu'une ouverture dans le mur extérieur ouest fasse pendant à la porte intérieure, seul le côté sud est repéré (fig. 14). L'état du dégagement à l'avant de l'église n'a pas permis d'identifier correctement cette ouverture.

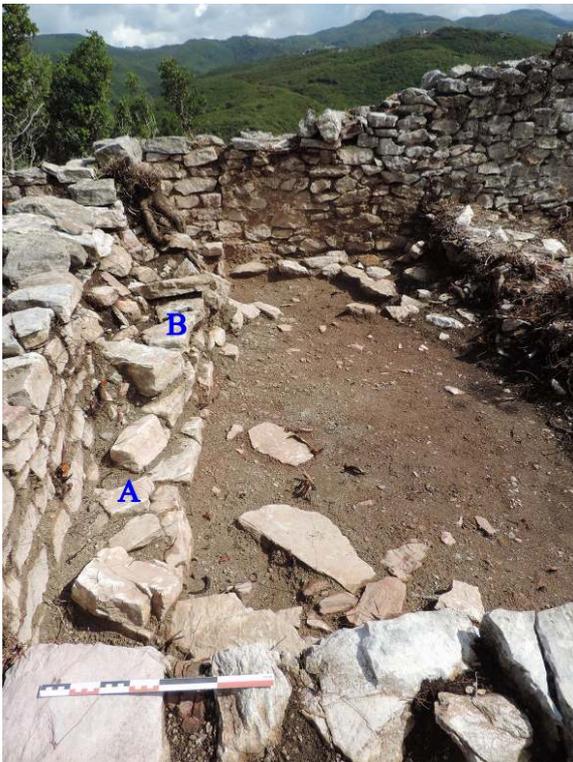
Fig. 17 – Possible banc le long du mur occidental.

Un banc (A) a vraisemblablement été aménagé à partir de l'arasement d'un mur conservé le long du mur occidental de la nef (ici vu vers le nord), il est associé au massif obturant le passage entre la nef et le narthex (B).

- 17 Dans la partie occidentale de la nef dégagée par le sondage, un banc aménagé contre les murs semble pouvoir être restitué (fig. 17) ; son existence devra être confirmée lors des opérations de fouille ultérieures. Il est présumé à partir d'un massif de 0,37 à 0,40 m de large qui double le mur intérieur de l'église, côté nef. Il englobe, notamment, l'arase du mur 3, conservé sur environ 0,40 m de long. On note que l'aménagement s'interrompt au niveau de la porte intérieure ouest et de l'épais massif aménagé contre le bouchage de la même porte.

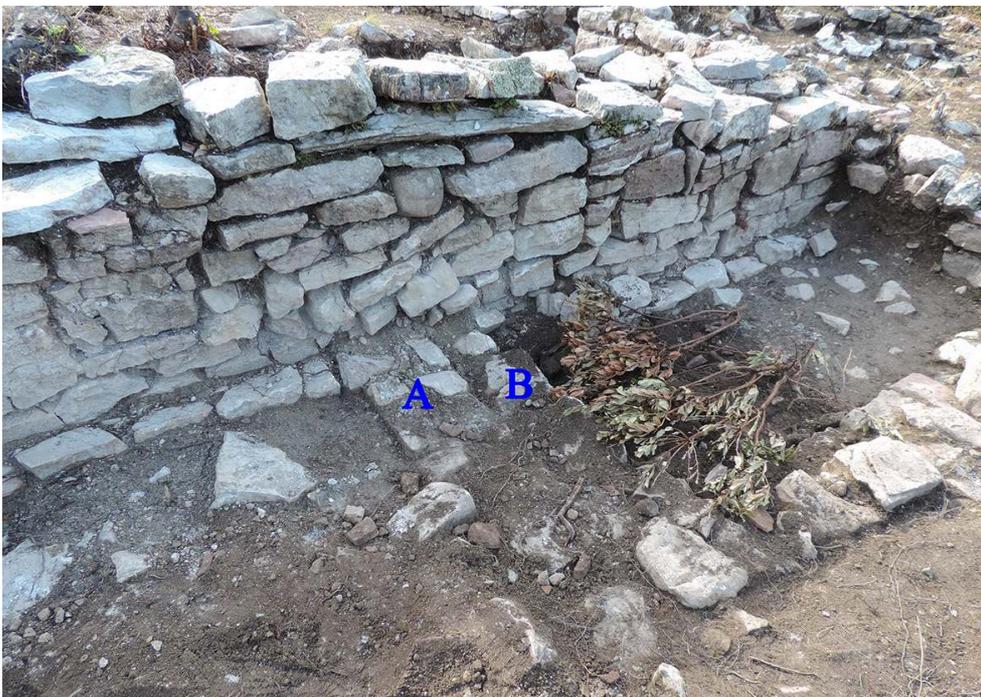
Fig. 18 – Caveaux funéraires dans le narthex ?

Deux maçonneries (A et B) dans le narthex, en avant du passage menant à la nef, sont interprétés comme des éléments de caveaux funéraires.

- 18 Dans le narthex, le sondage a permis de mettre en évidence des maçonneries liées au mortier de 0,35 à 0,50 m de large dont certaines étaient accolées au mur de séparation nef-narthex (fig. 18). Elles ont été interprétées comme des parois de caveaux funéraires à partir du plan rectangulaire de 2,30 × 1,45 extérieur (pour un espace intérieur de 2,00 × 0,90 m) qu'elles présentaient (fig. 19). L'identification a été complétée grâce aux deux fragments osseux humains (temporal et calcanéum) découverts dans le comblement supérieur de la structure avec plusieurs éléments de faune. Un sondage de 0,80 m de côté effectué sur 0,50 m de profondeur n'a pas permis d'observer de corps en place, mais s'est interrompu sur un niveau dallé qui pourrait correspondre à un niveau de couverture (fig. 20). Ses côtés nord et ouest sont accolés à d'autres maçonneries qui pourraient être celle de caveaux supplémentaires. En l'état des dégagements, l'ensemble apparaît lié et rappelle le groupe de caveaux funéraires découverts dans l'église de la citadelle de Lezha (fouilles 2013 et 2014). Les campagnes de fouille suivante devront établir les relations entre les maçonneries et les différents états de construction de l'église et vérifier si leur construction pourrait faire partie d'un programme architectural de l'édifice. Sans surprise, il est possible de préciser que les murs étaient enduits et peints. Des fragments contenant des traces de couleur jaune, rouge et bleue ont été observés.

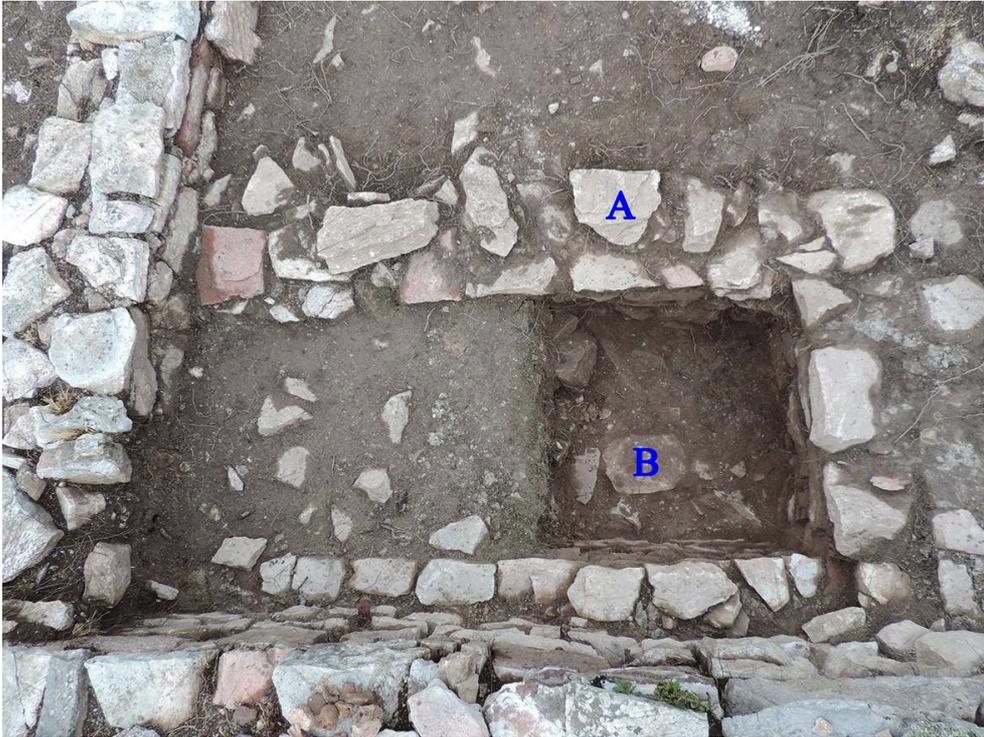
Fig. 20 – Caveau funéraire dans le narthex.

Un sondage (B) dans un probable caveau (A) dans l'angle sud-est du narthex a été interrompu à l'apparition d'un niveau dallé, possible couverture d'une sépulture.
