Bilan de la mission franco-albanaise à Sarda, 2017

Etleva Nallbani, Véronique Gallien, Helidon Sokoli

Etleva Nallbani, Véronique Gallien, Helidon Sokoli. Bilan de la mission franco-albanaise à Sarda, 2017. Chronique des activités archéologiques de l'École française de Rome, 2019, 10.4000/cefr.2531 . halshs-03097618

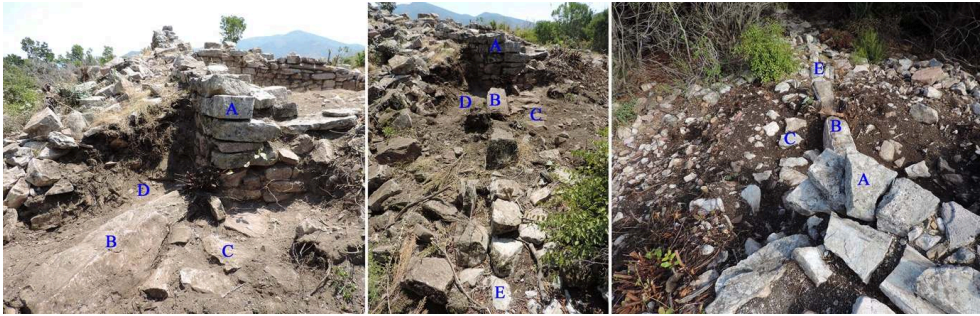
Fig. 5 – Sarda. Aménagement probable d'une porte extérieure entre l'angle nord-ouest de l'église (A) et le mur de clôture (E).

Dans son état final, la porte aurait été bouchée (B). Deux niveaux de sol, l'un grossièrement dallé (C), l'autre en terre battue (D) ont été repérés de chaque côté de cet accès.

- 9 À l'ouest de l'édifice, entre le mur de clôture et l'église, un accès (un porche ?) de 2,10 m de large a été obturé par une rangée d'épaisses dalles de calcaire longilignes, de 0,40 à 0,70 m de long pour 0,25 m de large (**fig. 5**). Cette ouverture dans le mur d'enceinte pourrait avoir desservi un passage ménagé le long de l'église. Un état final de la chaussée a été observé. Côté sud, des pierres posées maladroitement à plat évoquent une réparation de chaussée. Côté nord, un niveau de sol induré, composé de terre argileuse rouge, peut être attribué à une zone de circulation piétinée. Le côté ouest de ce sol semble délimité par un alignement de pierres sur chant dont le départ prend appui contre le mur. Cette possible bordure de chemin n'ayant pas été dégagée, on ne peut préciser son ancienneté. À l'opposé, sur l'angle nord-est de l'édifice, un important empierrement obstrue la lecture des niveaux et des relations entre l'église et la reprise

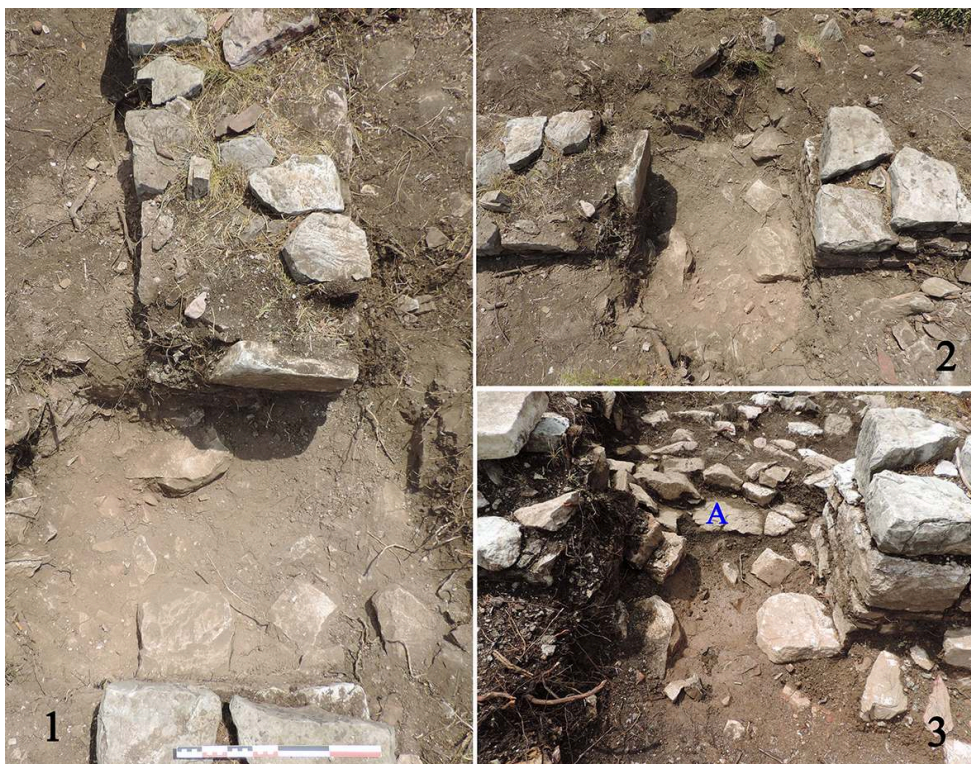
Fig. 10 – La porte méridionale de l'église.

Vue de dessus (1) et depuis l'intérieur de l'église (2-3), avec les restes d'un sol dallé extérieur (A).
Cl. V. Gallien.

- 12 Des ouvertures extérieures et intérieures ont été repérées. La première ouverture extérieure est une porte méridionale, aménagée à l'extrémité occidentale du mur sud de la nef (**fig. 10**). L'ouverture mesure 0,80 m de large. Le seuil a été partiellement récupéré, arrachant l'angle extérieur sud-est du mur. Il en reste seulement deux blocs chaînés aux pieds droits de la porte, du côté intérieur (**fig. 11**). Du côté intérieur, les investigations se sont arrêtées sur un sol d'argile rouge mêlée à des fragments de mortier (dernière occupation de l'église ? sol d'abandon ?). Vers l'extérieur, la porte donne sur un sol dallé de calcaire dont la première rangée a été découverte sous les blocs effondrés.

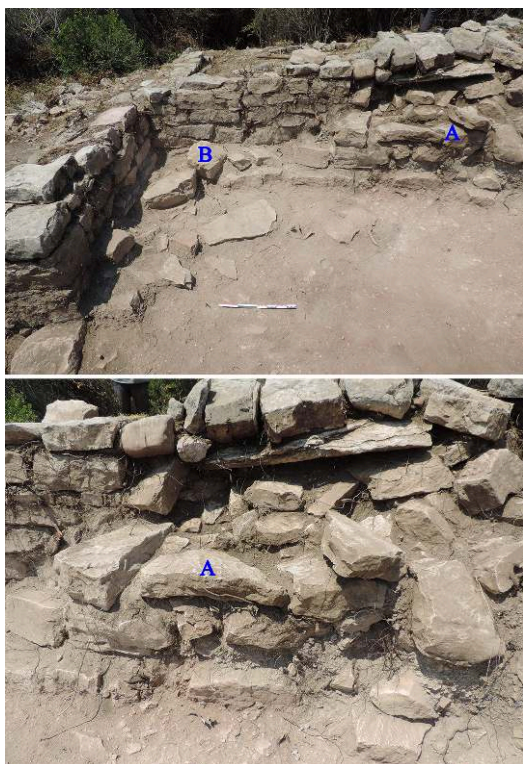
Fig. 13 – Aménagement du mur occidental de la nef.

Un massif colmate la porte entre nef et narthex (A) et à un aménagement doublant le mur occidental de la nef, pourrait correspondre à un banc (B).

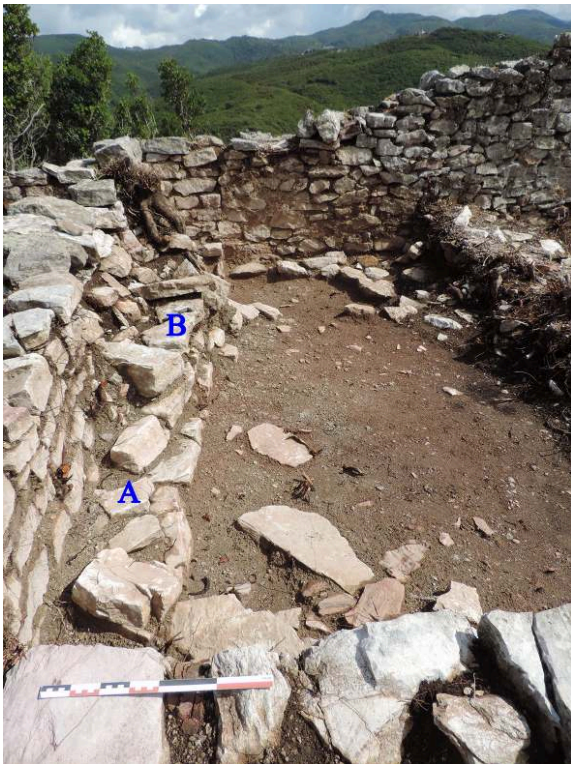
Fig. 17 – Possible banc le long du mur occidental.

Un banc (A) a vraisemblablement été aménagé à partir de l'arasement d'un mur conservé le long du mur occidental de la nef (ici vu vers le nord), il est associé au massif obturant le passage entre la nef et le narthex (B).

- 17 Dans la partie occidentale de la nef dégagée par le sondage, un banc aménagé contre les murs semble pouvoir être restitué (**fig. 17**) ; son existence devra être confirmée lors des opérations de fouille ultérieures. Il est présumé à partir d'un massif de 0,37 à 0,40 m de large qui double le mur intérieur de l'église, côté nef. Il englobe, notamment, l'arase du mur 3, conservé sur environ 0,40 m de long. On note que l'aménagement s'interrompt au niveau de la porte intérieure ouest et de l'épais massif aménagé contre le bouchage de la même porte.

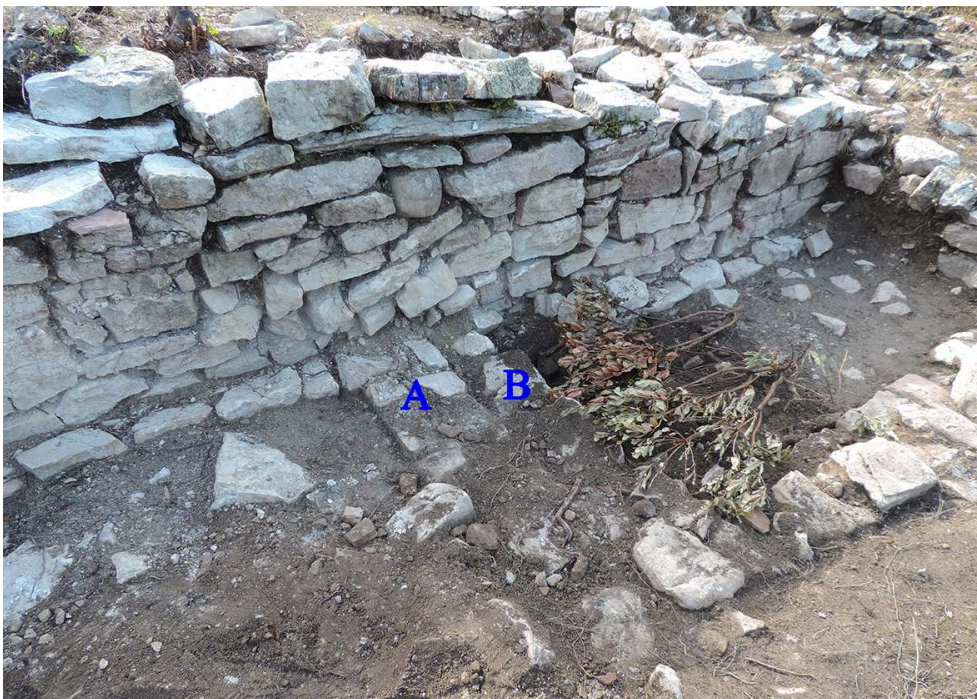
Fig. 18 – Caveaux funéraires dans le narthex ?

Deux maçonneries (A et B) dans le narthex, en avant du passage menant à la nef, sont interprétés comme des éléments de caveaux funéraires.

- 18 Dans le narthex, le sondage a permis de mettre en évidence des maçonneries liées au mortier de 0,35 à 0,50 m de large dont certaines étaient accolées au mur de séparation nef-narthex (fig. 18). Elles ont été interprétées comme des parois de caveaux funéraires à partir du plan rectangulaire de 2,30 × 1,45 extérieur (pour un espace intérieur de 2,00 × 0,90 m) qu'elles présentaient (fig. 19). L'identification a été complétée grâce aux deux fragments osseux humains (temporal et calcanéum) découverts dans le comblement supérieur de la structure avec plusieurs éléments de faune. Un sondage de 0,80 m de côté effectué sur 0,50 m de profondeur n'a pas permis d'observer de corps en place, mais s'est interrompu sur un niveau dallé qui pourrait correspondre à un niveau de couverture (fig. 20). Ses côtés nord et ouest sont accolés à d'autres maçonneries qui pourraient être celle de caveaux supplémentaires. En l'état des dégagements, l'ensemble apparaît lié et rappelle le groupe de caveaux funéraires découverts dans l'église de la citadelle de Lezha (fouilles 2013 et 2014). Les campagnes de fouille suivante devront établir les relations entre les maçonneries et les différents états de construction de l'église et vérifier si leur construction pourrait faire partie d'un programme architectural de l'édifice. Sans surprise, il est possible de préciser que les murs étaient enduits et peints. Des fragments contenant des traces de couleur jaune, rouge et bleue ont été observés.

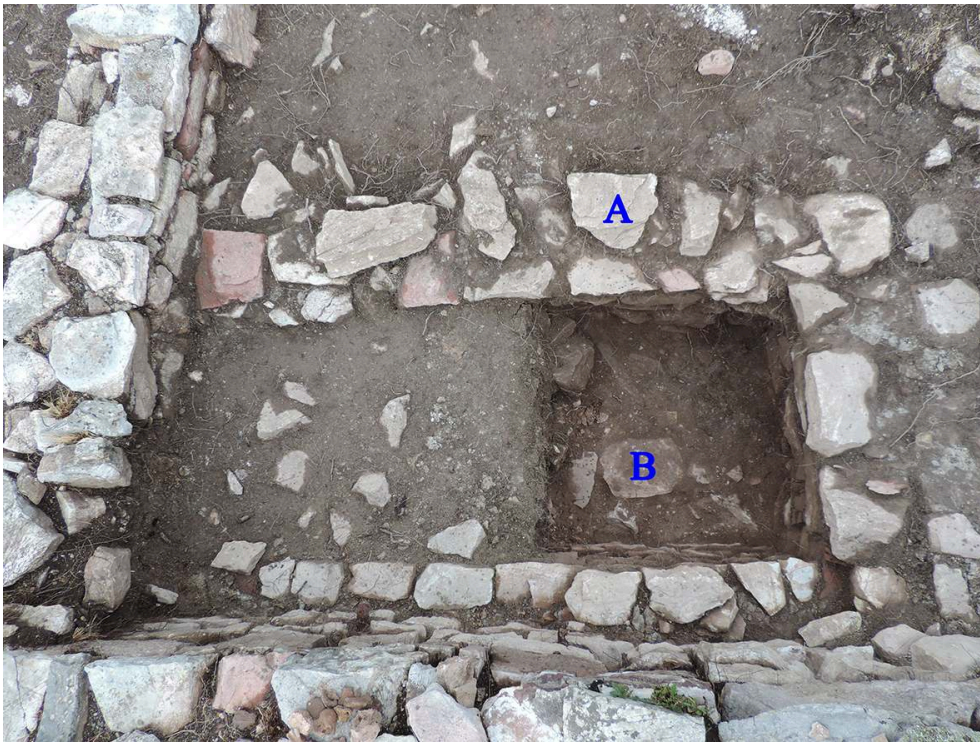
Fig. 20 – Caveau funéraire dans le narthex.

Un sondage (B) dans un probable caveau (A) dans l'angle sud-est du narthex a été interrompu à l'apparition d'un niveau dallé, possible couverture d'une sépulture.
