# Bilan de la mission franco-albanaise à Sarda, 2017

Etleva Nallbani, Véronique Gallien et Helidon Sokoli

## NOTE DE L'AUTEUR

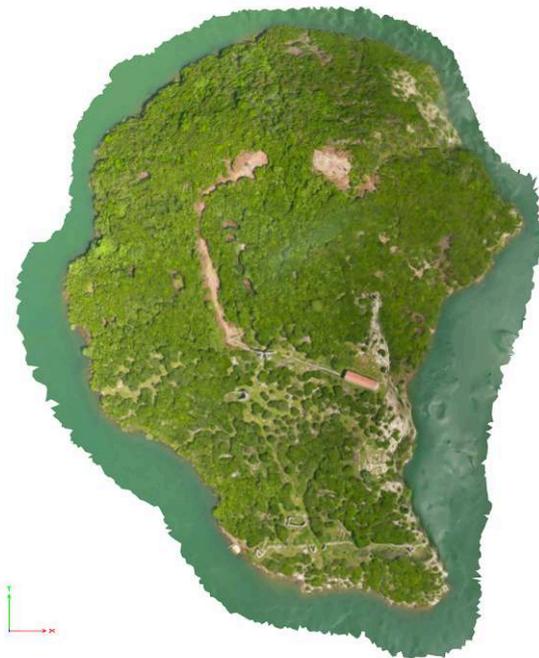
Fig. 1 –Modèle 3D de l'ensemble du site de Sadra.

sauvetage menées lors de la création des barrages hydroélectriques dans les années 1970, a eu lieu en mai 2016. Il a été accompagné des premiers relevés topographiques de l'enceinte de la ville, dite haute, et d'une couverture de photos aériennes géoréférencées (**fig. 1**)<sup>2</sup>. La nouvelle phase de recherche programmée qui a démarré en 2017 a essentiellement porté sur la poursuite des défrichements, le relevé topographique de la cité, l'enregistrement photogrammétrique d'un certain nombre de bâtiments en élévation et sur le dégagement d'un nouveau secteur dans la ville haute. Ce dernier, situé sur le point haut de la cité médiévale, était principalement occupé par une église, repérée lors des fouilles anciennes.

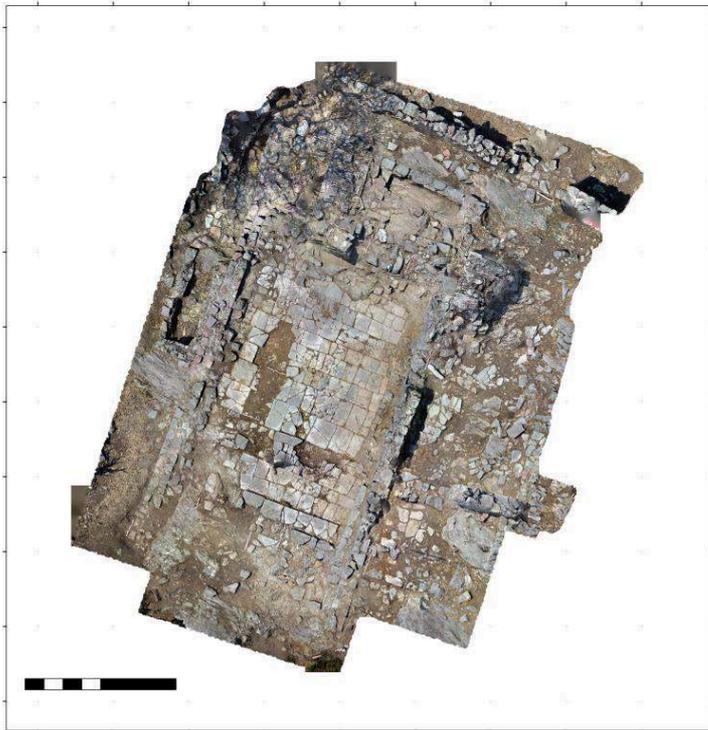
Fig. 2 – Ortho-image en plan de l'église au dallage.

- 5 Six édifices ont été modélisés : quatre églises réparties à l'intérieur des deux enceintes (**fig. 2**), la majorité de l'enceinte de la ville haute avec sa porte principale d'entrée à la ville (**fig. 3**). Pour chacun de ces édifices, dont les modèles 3D ont été géoréférencés, il a été possible d'extraire des ortho-images en plan et en élévation ainsi que des coupes. Ces documents vont pouvoir être utilisés dans l'étude du bâti, dans l'analyse du phasage chronologique ainsi que pour l'élaboration des plans des zones fouillées cette année.

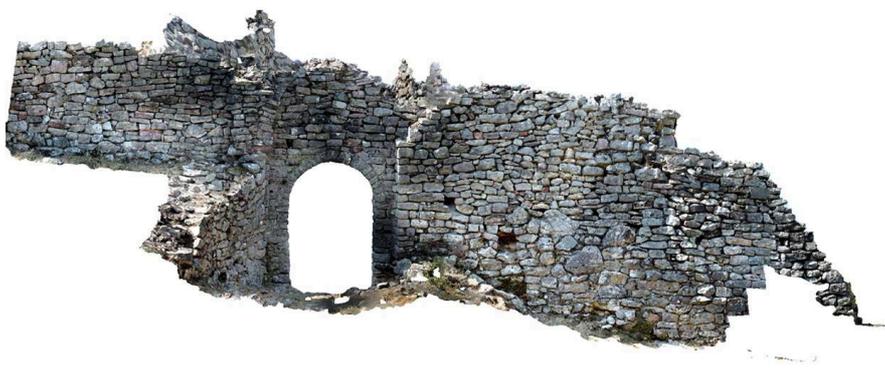
Fig. 3 – Ortho-image du mur interne de la porte.

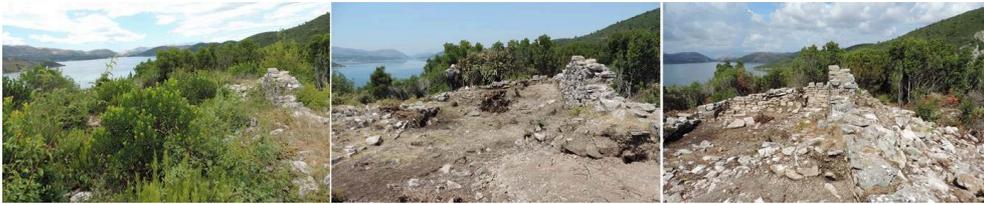
Fig. 4 – États de dégagement de l'église entre le démarrage de la mission (à gauche) et la fin de la mission (à droite).

- 6 Dès la brève campagne de 2016 sur le site, un intérêt particulier a été porté sur la partie sommitale de la ville, ignorée par les fouilles anciennes. L'église identifiée à cet endroit a été débroussaillée une première fois en 2016, et a nécessité de nouveaux longs travaux de défrichage en 2017 (**fig. 4**). Une partie des blocs de construction recouvrant les espaces intérieurs et extérieurs ont été dégagés pour découvrir précisément les limites de l'édifice. Après compréhension du plan, l'opération a été orientée sur l'ouverture d'un grand sondage découvrant une partie occidentale de l'église.

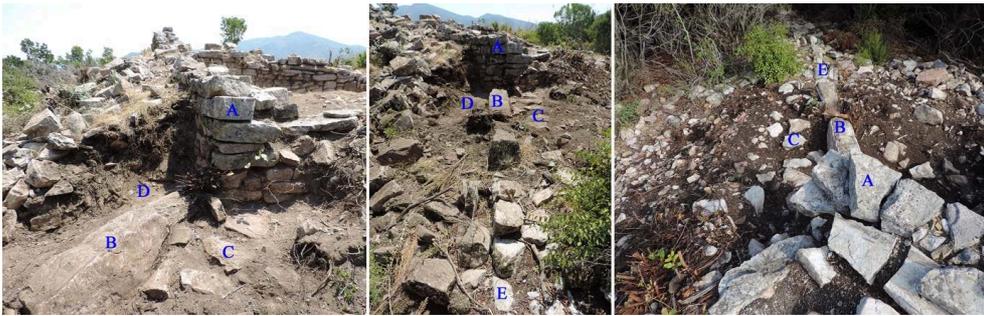
**Fig. 5 – Sarda. Aménagement probable d'une porte extérieure entre l'angle nord-ouest de l'église (A) et le mur de clôture (E).**

Dans son état final, la porte aurait été bouchée (B). Deux niveaux de sol, l'un grossièrement dallé (C), l'autre en terre battue (D) ont été repérés de chaque côté de cet accès.

- 9 À l'ouest de l'édifice, entre le mur de clôture et l'église, un accès (un porche ?) de 2,10 m de large a été obturé par une rangée d'épaisses dalles de calcaire longilignes, de 0,40 à 0,70 m de long pour 0,25 m de large (**fig. 5**). Cette ouverture dans le mur d'enceinte pourrait avoir desservi un passage ménagé le long de l'église. Un état final de la chaussée a été observé. Côté sud, des pierres posées maladroitement à plat évoquent une réparation de chaussée. Côté nord, un niveau de sol induré, composé de terre argileuse rouge, peut être attribué à une zone de circulation piétinée. Le côté ouest de ce sol semble délimité par un alignement de pierres sur chant dont le départ prend appui contre le mur. Cette possible bordure de chemin n'ayant pas été dégagée, on ne peut préciser son ancienneté. À l'opposé, sur l'angle nord-est de l'édifice, un important empierrement obstrue la lecture des niveaux et des relations entre l'église et la reprise

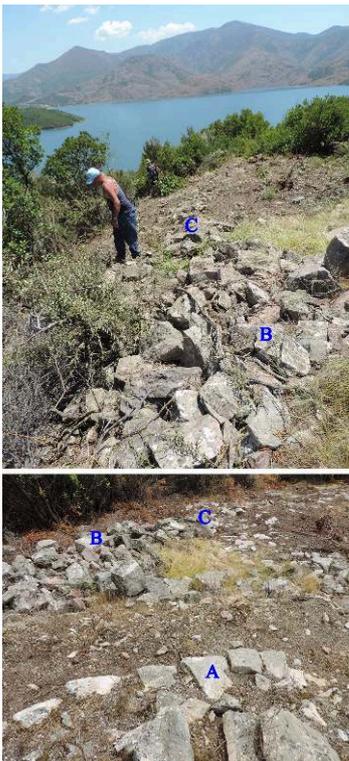
**Fig. 6 – Aménagement présumé de porte extérieure sous l'amas de pierre (B), entre l'arrière de l'abside de l'église (A) et le mur de clôture (C).**

du mur de clôture (**fig. 6**). Le tracé de ce dernier a été repéré à environ 5,00 m de l'église. Le mur prend une direction sud et rejoint la falaise. L'importance de l'empierrement conservé contre l'angle nord-est de l'église pourrait provenir de l'effondrement d'une construction telle qu'un second porche qui pourrait faire pendant à celui présumé à l'ouest. Ainsi deux portes pourraient avoir été ménagées de part et d'autre de l'église dans la clôture.

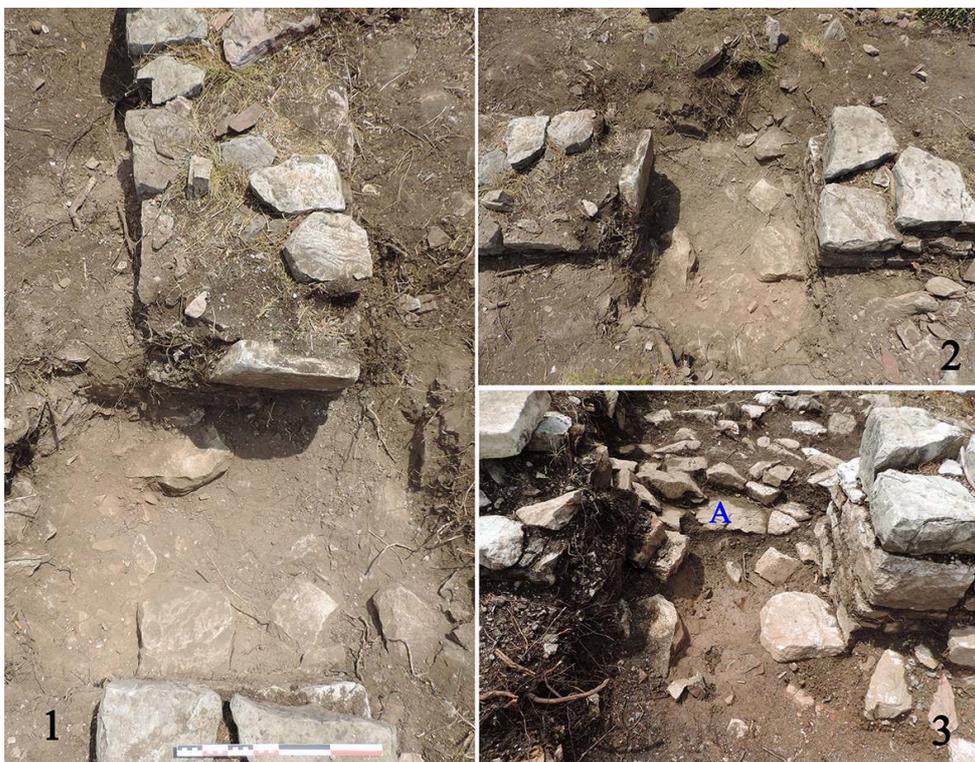
Fig. 10 – La porte méridionale de l'église.

Vue de dessus (1) et depuis l'intérieur de l'église (2-3), avec les restes d'un sol dallé extérieur (A).  
Cl. V. Gallien.

- 12 Des ouvertures extérieures et intérieures ont été repérées. La première ouverture extérieure est une porte méridionale, aménagée à l'extrémité occidentale du mur sud de la nef (**fig. 10**). L'ouverture mesure 0,80 m de large. Le seuil a été partiellement récupéré, arrachant l'angle extérieur sud-est du mur. Il en reste seulement deux blocs chaînés aux pieds droits de la porte, du côté intérieur (**fig. 11**). Du côté intérieur, les investigations se sont arrêtées sur un sol d'argile rouge mêlée à des fragments de mortier (dernière occupation de l'église ? sol d'abandon ?). Vers l'extérieur, la porte donne sur un sol dallé de calcaire dont la première rangée a été découverte sous les blocs effondrés.

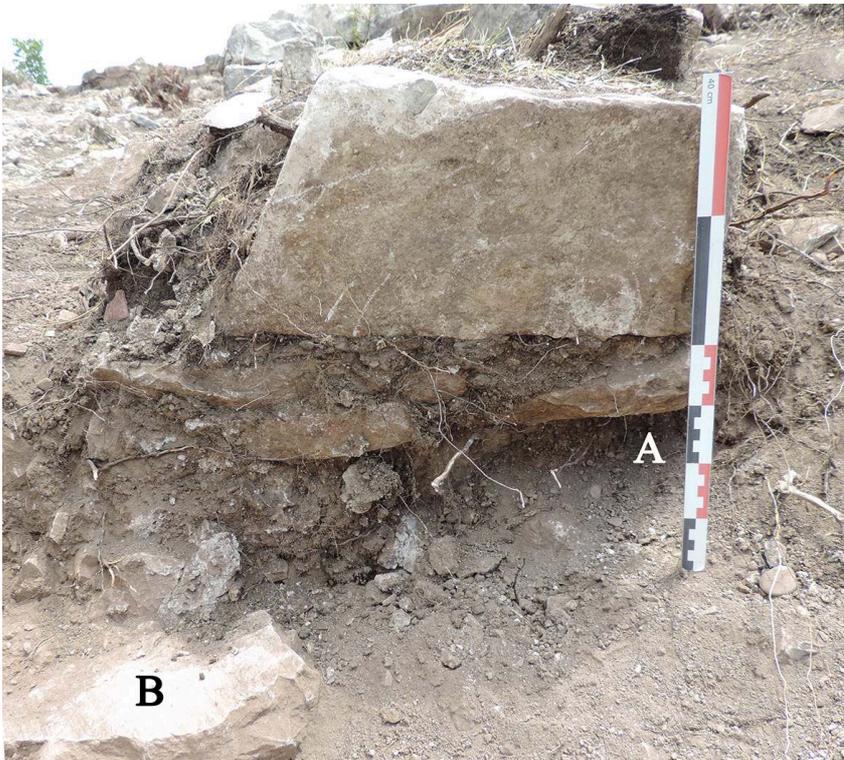
Fig. 11 – Arrachage du seuil de la porte méridionale.

Les traces d'arrachage sont repérables à partir de la sape (A) observée dans la construction du piédroit oriental. Le niveau de circulation devait se présenter à la hauteur du bloc B (élément de sol ?).

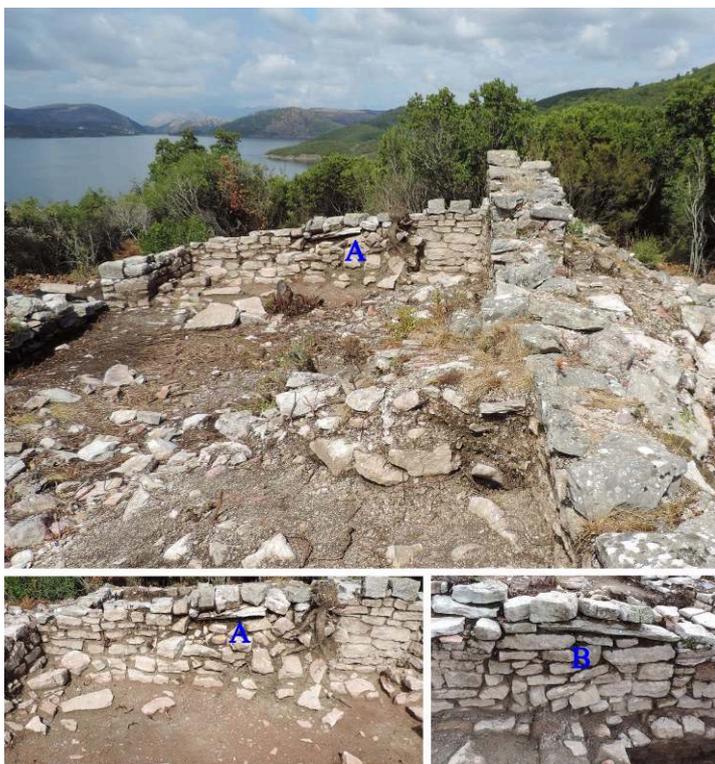
Fig. 12 – Porte d'accès de la nef au narthex obturée. Vue depuis la nef vers l'ouest (A) et vue depuis le narthex vers l'est (B).

- 13 Une ouverture intérieure de 1,45 m de large a été observée dans le mur ouest de séparation entre la nef et le narthex (fig. 12). Comme l'abside, elle est excentrée avec le même décalage de 0,20 m entre les murs nord et sud. La porte a été ultérieurement bouchée avec un gros massif de pierres qui débordait du mur du côté de la nef (fig. 13 et 17). En l'état des investigations, il est difficile de préciser le rôle de ce massif encadré de longs blocs disposés perpendiculairement à l'entrée : contrefortement de l'entrée obturée ? base d'une installation liturgique (autel ?) ou funéraire (tombeau ?). Lié à ce massif, un aménagement empierré de faible hauteur (0,37 à 0,40 m) double le mur occidental. Cette construction basse évoque les restes d'un banc.

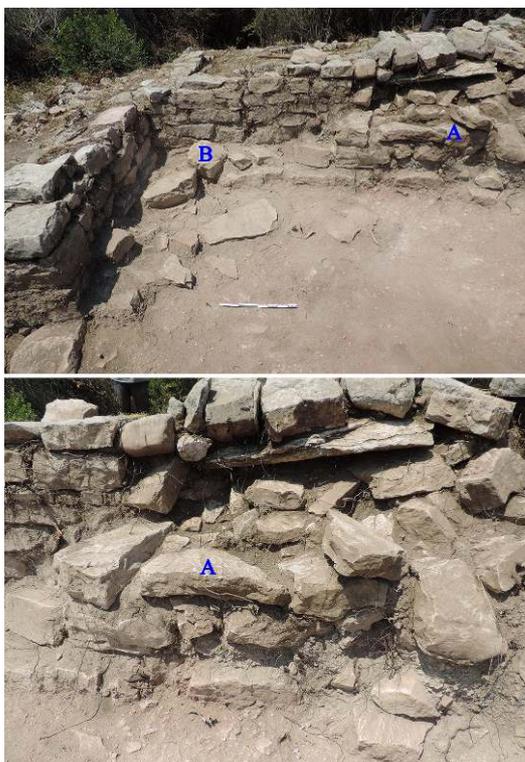
Fig. 13 – Aménagement du mur occidental de la nef.

Un massif colmate la porte entre nef et narthex (A) et à un aménagement doublant le mur occidental de la nef, pourrait correspondre à un banc (B).

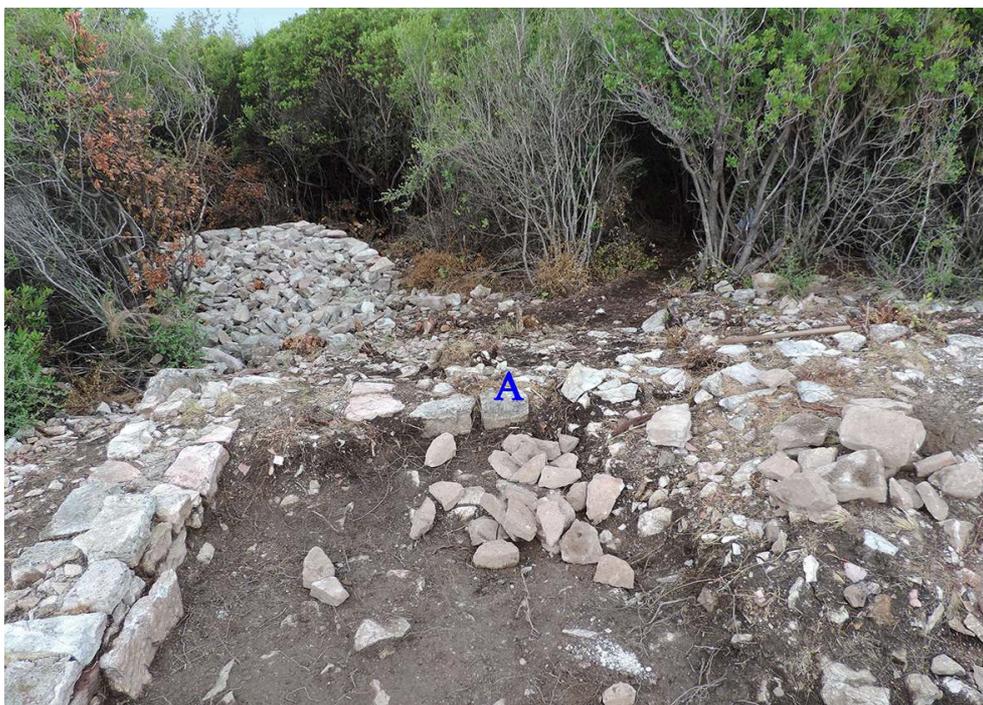
Fig. 14 – Présomption de porte d'entrée occidentale dont le piédroit sud (A) semble avoir été repéré.

- 14 Il semble qu'une ouverture dans le mur extérieur ouest fasse pendant à la porte intérieure, seul le côté sud est repéré (fig. 14). L'état du dégagement à l'avant de l'église n'a pas permis d'identifier correctement cette ouverture.

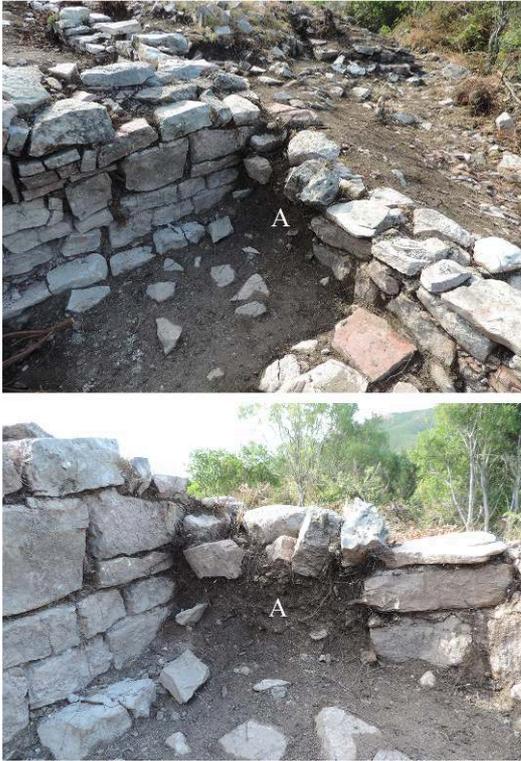
Fig. 15 – Possible ouverture dans le mur sud du narthex (A), près du mur de séparation nef/narthex.

- 15 Une dernière porte a été repérée dans le mur sud du narthex, à l'extrémité orientale, contre le mur de la nef. L'espace entre le pied droit ouest parementé de la porte et le mur de séparation narthex-nef, mesure à peine 0,60 m de large et donne une ouverture trop étroite pour une porte sauf à considérer qu'il s'agit d'une ancienne ouverture appartenant à un plan antérieur de l'édifice (**fig. 15**).

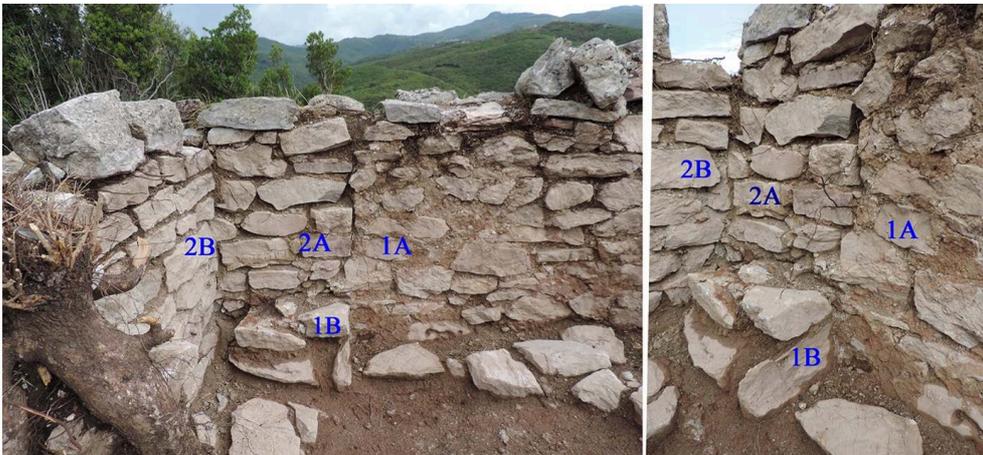
Fig. 16 – Vues de l'angle nord-ouest de la nef avec une reprise de maçonneries.

On repère un coup de sabre entre la portion de mur 1A et la portion plus récente de mur 2A. Cette dernière recouvre la partie arasée du mur 1B qui est chaîné au mur 1A. Le mur 1B semble correspondre à un retour sud du mur 1A. Tandis que le mur de séparation nef/narthex (2B) est associé et chaîné au mur plus récent 2A.

- 16 Le large sondage effectué dans la nef a précisément permis de repérer deux états de constructions (**fig. 16**). L'élévation du mur nord présente, à 0,60 m de son angle nord-est, un coup de sabre (limite entre les murs 1A et 2A). Au pied de ce coup de sabre un massif de maçonnerie arasé (mur 1B) est chaîné à la portion ouest du mur nord (mur 1A) et forme un angle (ancienne limite de la nef?). La reprise du mur nord (mur 2A) est, quant à elle, chaînée avec le mur de séparation nef-narthex (mur 2B) repoussé de 0,15 m vers l'ouest par rapport au mur 1B. Nous avons clairement deux états de construction de l'église avec deux angles emboîtés. La reprise (murs 2A et 2B) semble correspondre à agrandissement d'une première nef (murs 1A et 1B).

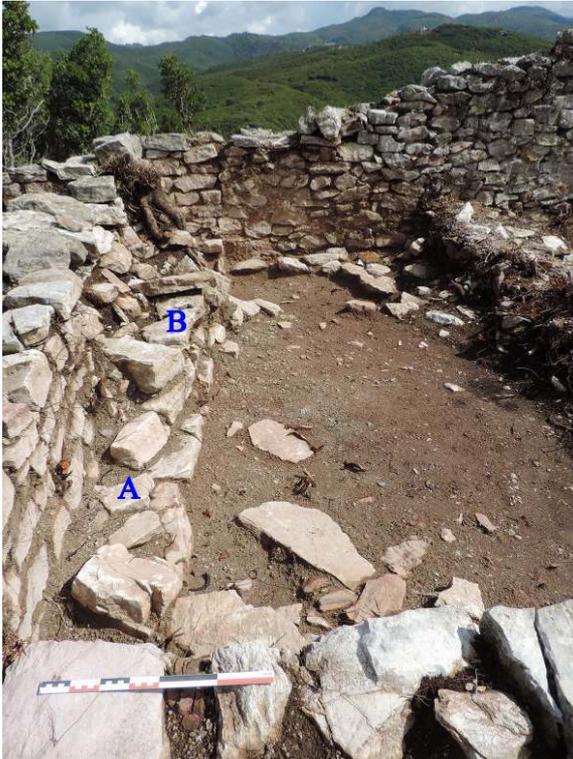
Fig. 17 – Possible banc le long du mur occidental.

Un banc (A) a vraisemblablement été aménagé à partir de l'arasement d'un mur conservé le long du mur occidental de la nef (ici vu vers le nord), il est associé au massif obturant le passage entre la nef et le narthex (B).

- 17 Dans la partie occidentale de la nef dégagée par le sondage, un banc aménagé contre les murs semble pouvoir être restitué (fig. 17) ; son existence devra être confirmée lors des opérations de fouille ultérieures. Il est présumé à partir d'un massif de 0,37 à 0,40 m de large qui double le mur intérieur de l'église, côté nef. Il englobe, notamment, l'arase du mur 3, conservé sur environ 0,40 m de long. On note que l'aménagement s'interrompt au niveau de la porte intérieure ouest et de l'épais massif aménagé contre le bouchage de la même porte.

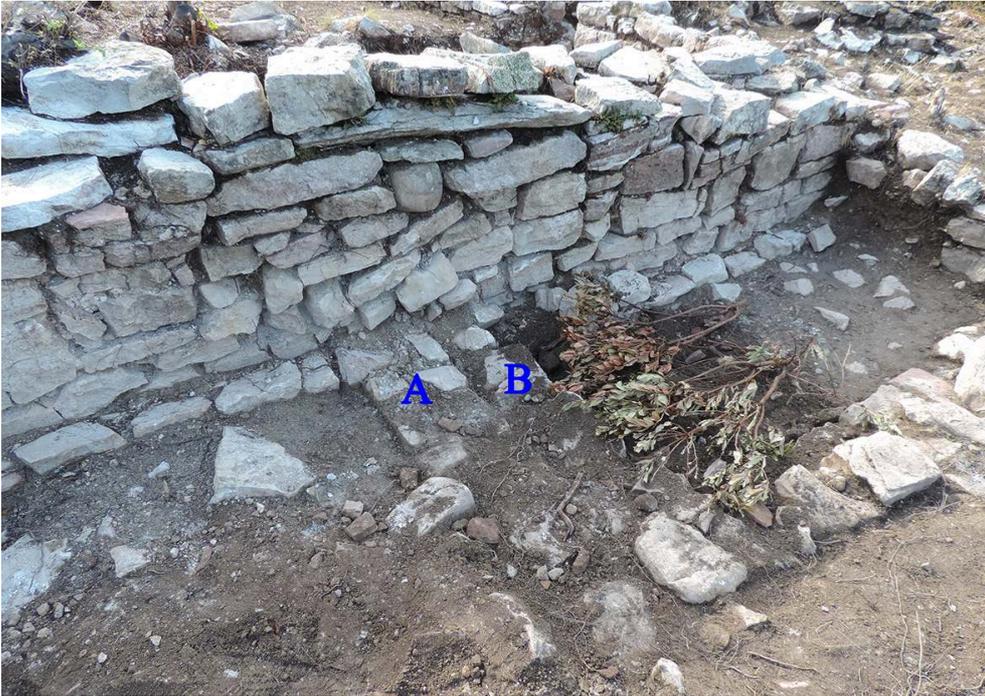
Fig. 18 – Caveaux funéraires dans le narthex ?

Deux maçonneries (A et B) dans le narthex, en avant du passage menant à la nef, sont interprétés comme des éléments de caveaux funéraires.

- 18 Dans le narthex, le sondage a permis de mettre en évidence des maçonneries liées au mortier de 0,35 à 0,50 m de large dont certaines étaient accolées au mur de séparation nef-narthex (fig. 18). Elles ont été interprétées comme des parois de caveaux funéraires à partir du plan rectangulaire de 2,30 × 1,45 extérieur (pour un espace intérieur de 2,00 × 0,90 m) qu'elles présentaient (fig. 19). L'identification a été complétée grâce aux deux fragments osseux humains (temporal et calcanéum) découverts dans le comblement supérieur de la structure avec plusieurs éléments de faune. Un sondage de 0,80 m de côté effectué sur 0,50 m de profondeur n'a pas permis d'observer de corps en place, mais s'est interrompu sur un niveau dallé qui pourrait correspondre à un niveau de couverture (fig. 20). Ses côtés nord et ouest sont accolés à d'autres maçonneries qui pourraient être celle de caveaux supplémentaires. En l'état des dégagements, l'ensemble apparaît lié et rappelle le groupe de caveaux funéraires découverts dans l'église de la citadelle de Lezha (fouilles 2013 et 2014). Les campagnes de fouille suivante devront établir les relations entre les maçonneries et les différents états de construction de l'église et vérifier si leur construction pourrait faire partie d'un programme architectural de l'édifice. Sans surprise, il est possible de préciser que les murs étaient enduits et peints. Des fragments contenant des traces de couleur jaune, rouge et bleue ont été observés.

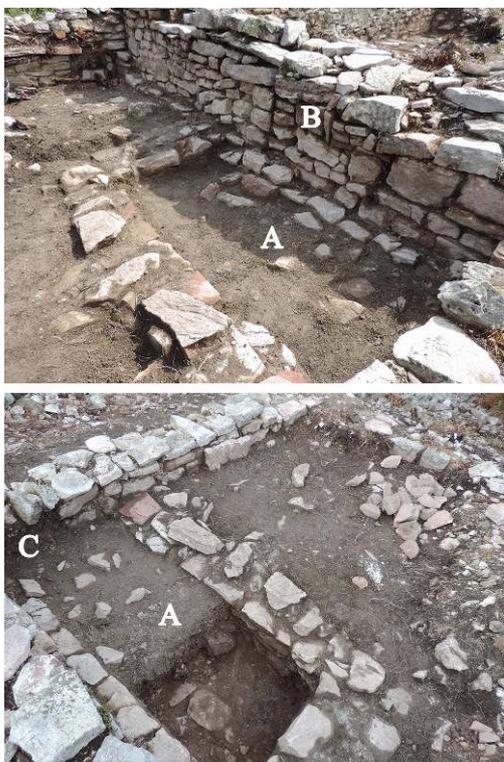
Fig. 19 – Caveau funéraire dans le narthex ?

Autres vues vers le nord (cliché du haut) et vers le sud (cliché du bas) du probable caveau funéraire (A) aménagé en avant du passage obturé entre le narthex et la porte occidentale (B) et contre l'ouverture bouchée dans le mur sud du narthex (C).

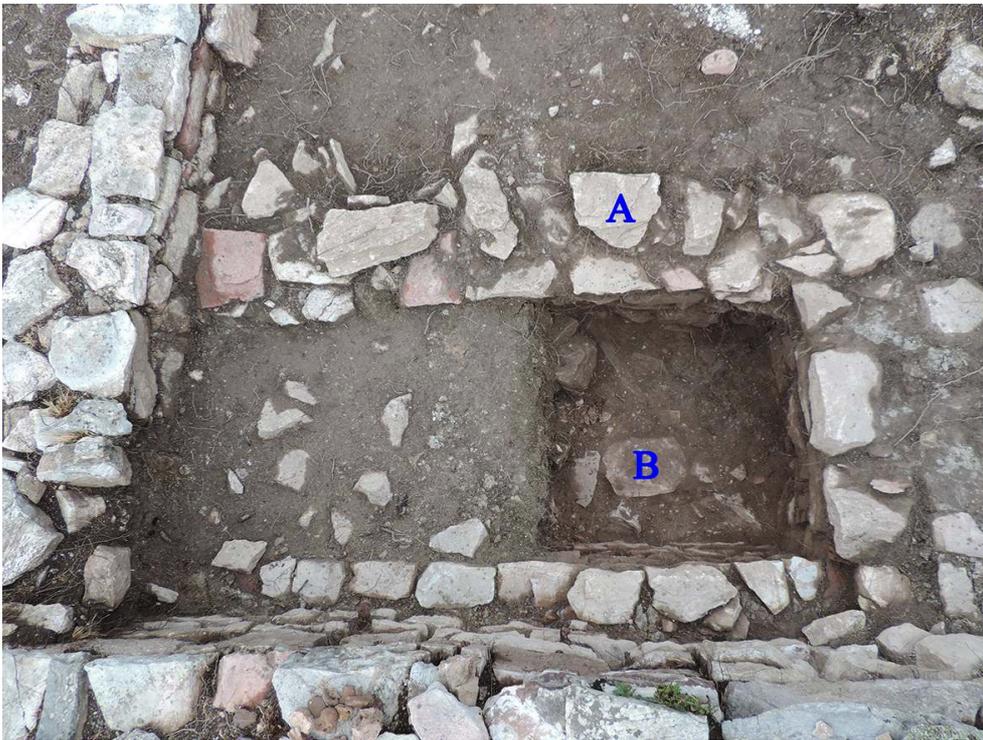
Fig. 20 – Caveau funéraire dans le narthex.

Un sondage (B) dans un probable caveau (A) dans l'angle sud-est du narthex a été interrompu à l'apparition d'un niveau dallé, possible couverture d'une sépulture.

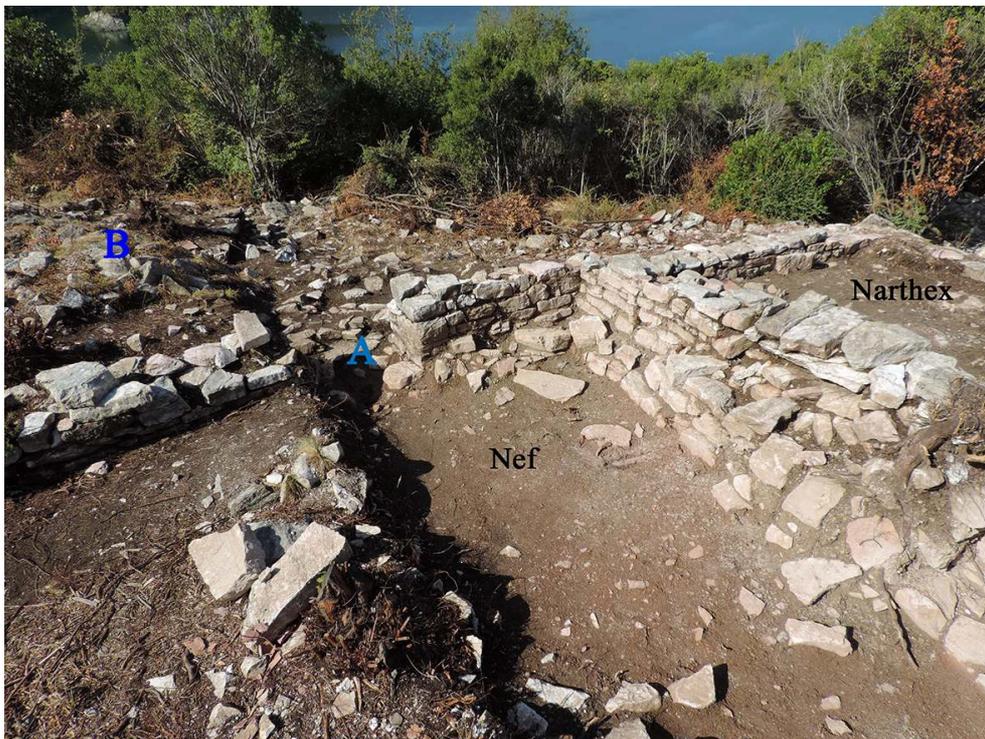
Fig. 21 – En avant de la porte méridionale (A), repérage d'un angle de mur de bâtiment (B).

- 20 Lors de la campagne d'intervention de 2016, un mur était apparu du côté sud-est de l'église. Cette année, un angle de mur a été dégagé à 2,50 m de la porte méridionale de la nef (fig. 21). Il indique la présence de bâtiments proches de l'église sur son côté sud. Un actuel important empierrement de ce côté de l'église ne dément pas ces observations. En revanche, du côté nord, les pierres observées dans la pente semblent davantage provenir de l'effondrement du mur nord de la nef ainsi que probablement de la couverture de l'église.
