Etleva Nallbani, Yann Bonfand, Jocelyne Desideri, Elvana Metalla. Kërkimet arkeologjike në luginën e poshtme të Drinit, vendbanimet e Komanit dhe Sardës, gjatë viteve 2018-2019.. Candavia, 2020, 8, pp.337-358. halshs-03099870

Etleva Nallbani, Yann Bonfand, Jocelyne Desideri, Elvana Metalla¹

KËRKIMET ARKEOLOGJIKE NË LUGINËN E POSHTME TË DRINIT, VENDBANIMET E KOMANIT DHE SARDËS, GJATË VITEVE 2018-2019

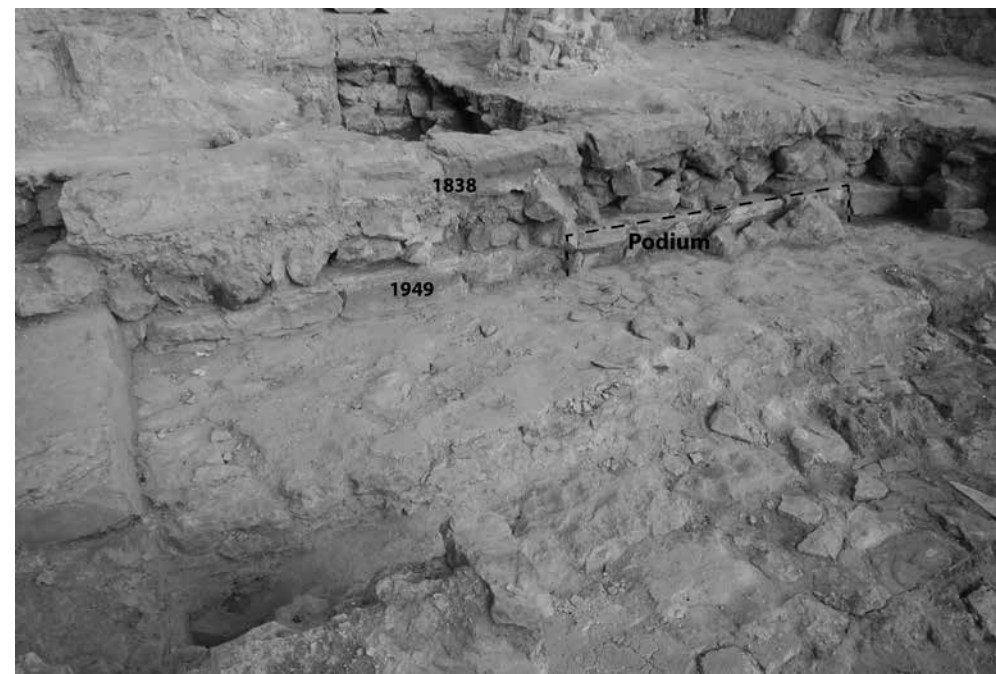
Fig. 13. Koman. Zona 1B. Kisha. Shkalla 1949, e shtuar mbi platformën e korit, nxjer jashtë funksionit podiumin e vjetër (realizuar, Y. Bonfand, E. Nallbani)

Në fazën e katërt tre këmbë-shkallët ruhen, por gjysma perëndimore e platformës së hapësirës së shenjtë do të shndërrohet në një shkallë të katërt (1949) (fig. 13) duke zvogëluar gjerësinë e platformës së re. Si pasojë e këtyre ndryshimeve podiumi i vjetër i altarit do të përfshihet në strukturën e platformës së re, e ngritur me 17 cm, sikurse edhe bankina në formë L e vendosur në këndin veri-lindor e cila tashmë do të zhduket, së bashku me bankinën e absidës (sintrononi i parë). I gjithë ky nivel është mbuluar me një shtresë suvaje të bardhë. Asnjë instalim liturgjik nuk rezulton t'i përkasë kësaj faze. Asnjë element nuk na lejon të kuptojmë arsyet e këtij ndryshimi, i cili ka synuar kryesisht heqjen e podiumit, që me sa duket kishte humbur rëndësinë e tij rituale. Sidoqoftë heqja e podiumit ka qënë e pamundur pasi ai mbështetej mbi platformën 1996.
