Etleva Nallbani, Yann Bonfand, Jocelyne Desideri, Elvana Metalla. Kërkimet arkeologjike në luginën e poshtme të Drinit, vendbanimet e Komanit dhe Sardës, gjatë viteve 2018-2019.. Candavia, 2020, 8, pp.337-358. halshs-03099870

Etleva Nallbani, Yann Bonfand, Jocelyne Desideri, Elvana Metalla¹

KËRKIMET ARKEOLOGJIKE NË LUGINËN E POSHTME TË DRINIT, VENDBANIMET E KOMANIT DHE SARDËS, GJATË VITEVE 2018-2019

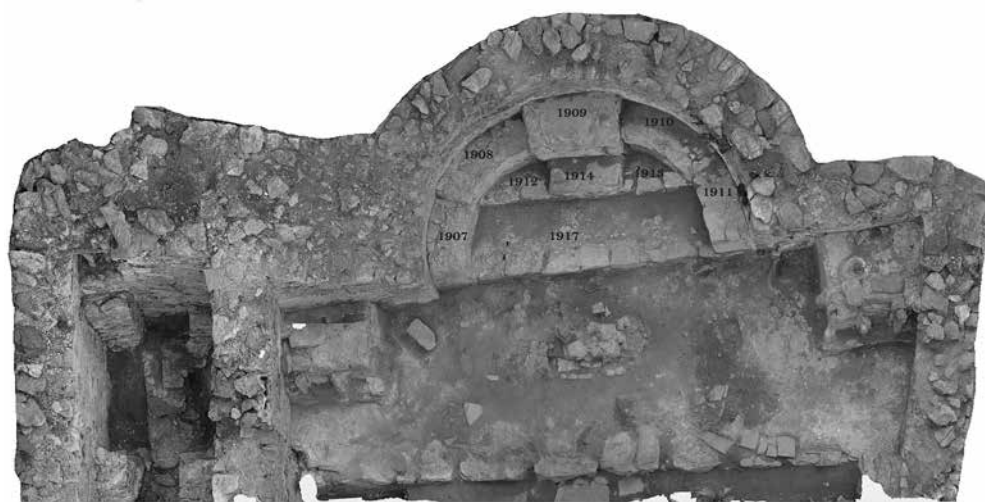
Fig. 3. Koman. Zona 1B. Kisha. Instalimet liturgjike në zonën e sanktuarit dhe absidës (Fotogrametri, Y. Bonfand)

së altarit, apo pagëzimore?), ashtu si edhe përbërësit e dy instalimeve liturgjike në të dy anët e absidës (shih fig. 3). Fragmentet e shumta dekorative prej stukoje, të përmasave dhe formave të larmishme, dëshmojnë për një program dekorativ që ka përfshirë të gjithë zonën e altarit, ku përqëndrimi më i madh i tyre u gjet mbi shkallën 1838. U evidentuan tre lloje motivesh në stuko ku spikasin ato piramidale (veçanërisht në Nj.S 1904), në nivelin e absidës së kishës (fig. 5). Format jo identike dhe përmasat e variuashme të secilës piramidë, tregojnë se këto elementë kanë qenë të punuar veç e veç, por vendosur në rradhë mbi një suport. Mund të ndahen në dy grupe, ku secili prej tyre lidhet me zbulimin e një hapësire përkatëse. Duket se kanë qenë aplikuar sipër sintronit, në kupolë, në fomë harqesh të kryqëzuar. Nivelet e shkatërrimeve të korit, kanë dhënë shumë materiale dekorativë: copa suvash të pikturuara apo jo, stuko e llaç në forma kornizash e buzë tavolinash, qoshe e bordura ndarëse, madje edhe bordurë në formë vaskë e forma vegjetale. Të gjitha tregojnë se kori i fazës së fundit mesjetare ka qënë i ngarkuar me dekor.

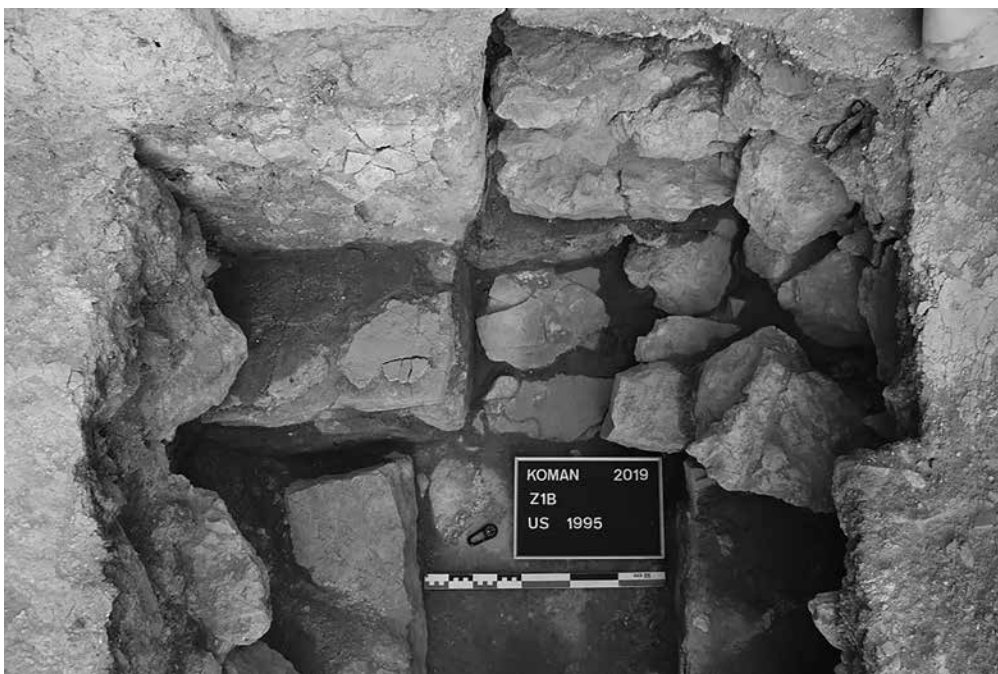
Fig. 11. Koman. Zona 1B. Kisha. Bankina 1995 mbështetur bankinës absidiale (foto, P. Mollard)

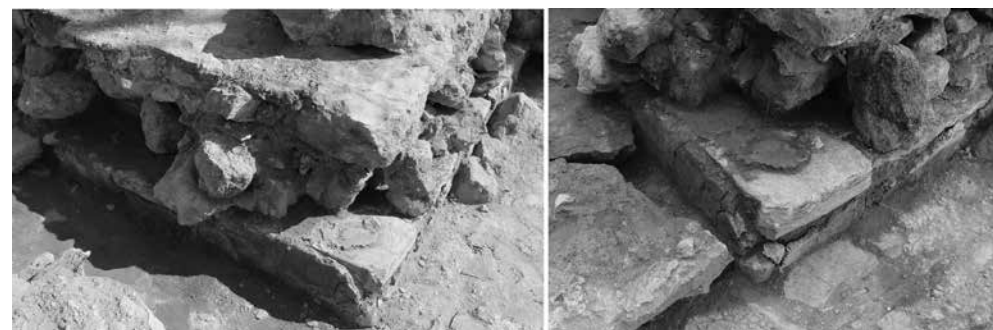
Fig. 12. Koman. Zona 1B. Kisha. Podiumi 1989, këndi veri-perëndimor (foto, Y. Bonfand)

- një podium katërkëndor (Nj.S. 1989 me përmasa 1,50 m lindje/perëndim dhe 1,80 m veri/jug, e lartësi që shkon nga 0,15 m - 0,20 m) qëndron mbi mbulesën me llaç (Nj.S. 11002) të shkallës 1996, duke zënë pjesën qendrore dhe në të njëjtin drejtim me të saj (fig. 12). Mbi podium me sa duket vendosej altari, ekzistenca e të cilit është hipotetike, si rezultat i vëzhgimit të pjesëshëm prej gjerësisë së kufizuar të sondazhit 11011.

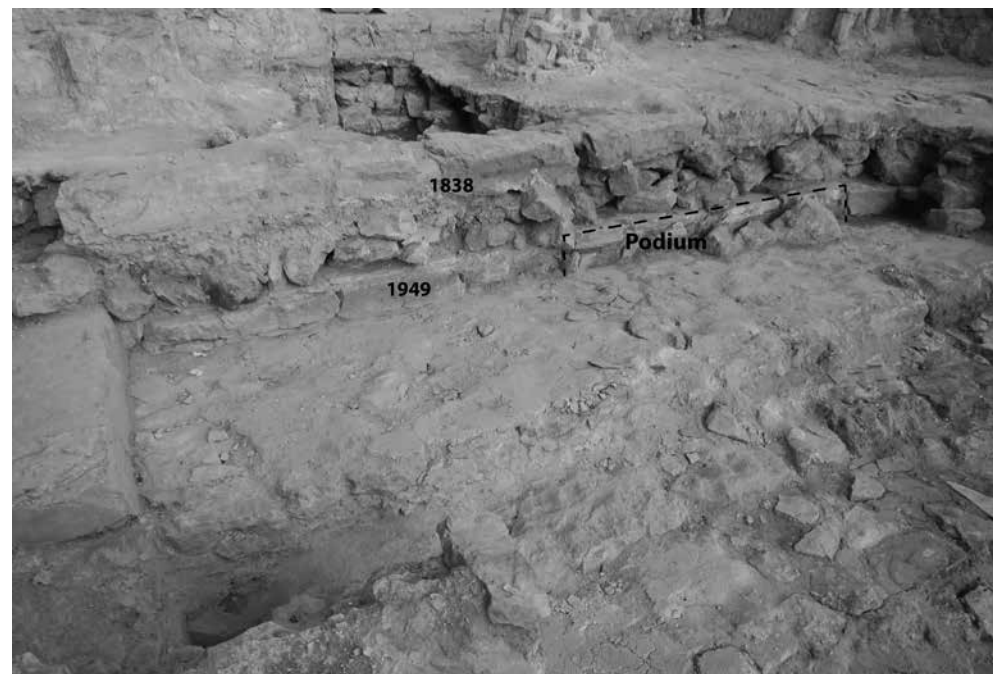
Fig. 13. Koman. Zona 1B. Kisha. Shkalla 1949, e shtuar mbi platformën e korit, nxjer jashtë funksionit podiumin e vjetër (realizuar, Y. Bonfand, E. Nallbani)

Në fazën e katërt tre këmbë-shkallët ruhen, por gjysma perëndimore e platformës së hapësirës së shenjtë do të shndërrohet në një shkallë të katërt (1949) (fig. 13) duke zvogëluar gjerësinë e platformës së re. Si pasojë e këtyre ndryshimeve podiumi i vjetër i altarit do të përfshihet në strukturën e platformës së re, e ngritur me 17 cm, sikurse edhe bankina në formë L e vendosur në këndin veri-lindor e cila tashmë do të zhduket, së bashku me bankinën e absidës (sintrononi i parë). I gjithë ky nivel është mbuluar me një shtresë suvaje të bardhë. Asnjë instalim liturgjik nuk rezulton t'i përkasë kësaj faze. Asnjë element nuk na lejon të kuptojmë arsyet e këtij ndryshimi, i cili ka synuar kryesisht heqjen e podiumit, që me sa duket kishte humbur rëndësinë e tij rituale. Sidoqoftë heqja e podiumit ka qënë e pamundur pasi ai mbështetej mbi platformën 1996.

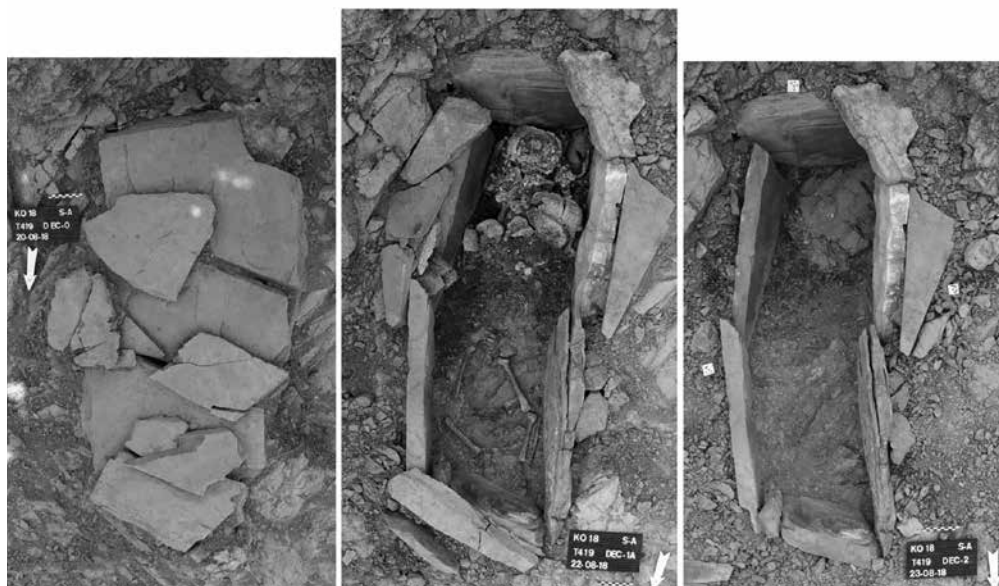
Fig. 19. Koman. Nekropoli qëndror, zona 3. Varri 424, arkë me rrasa, e paprekur dhe me skelet in-situ (foto, J. Desideri)

Strukturat e varreve janë uniforme, të gjitha arka katërkëndore të përbëra nga rrasa shisti. Përmasat e tyre variojnë nga 1,05 m deri 2,12 m të gjatë, 0,33 deri 0,8 m të gjerë dhe 0,17 deri 0,55 m të thellë. Përmasat e arkave nuk janë proporcionale, çka u jep në disa raste formë të ngushtë dhe të zgjatur, sidomos më e dallueshme është tek varret e mëdha. Fundi i varrit është i papunuar dhe shpesh përfaqësohet direkt me shkëmbin natyror. Katërmbëdhjetë varre ruanin mbulesën e përbërë po me rrasa shisti të vendosura horizontalisht, gjashtë prej të cilëve e kishin të plotë (fig. 20). Tre nga varret e paprekura, dëshmojnë mbulesa të realizuara me dy (varri 424 dhe 426) dhe 3 shtresa rrasash (varri 421), ku mbulesa e poshtme është prej rrasash gëlqërore dhe jo prej shisti. Mbyllja e mirë e mbulesës është realizuar herë pas here nëpërmjet vendosjes së rrasave të vogla stabilizuese mbi paretet anësore të varrit.

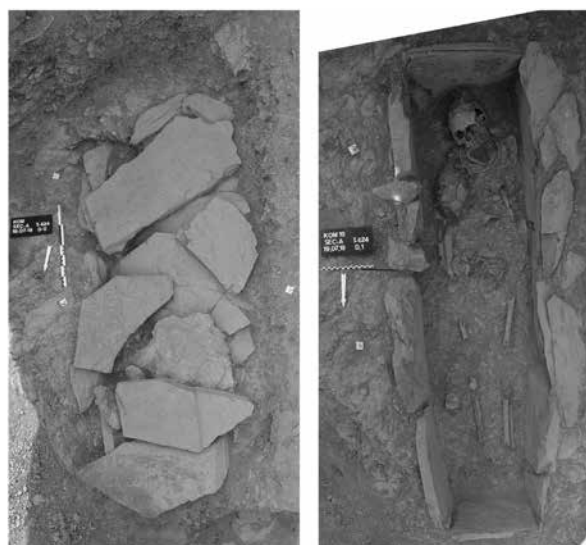
Fig. 20. Koman. Nekropoli qëndror, zona 3. Varri 419, fëmijësh (foto J. Desideri)

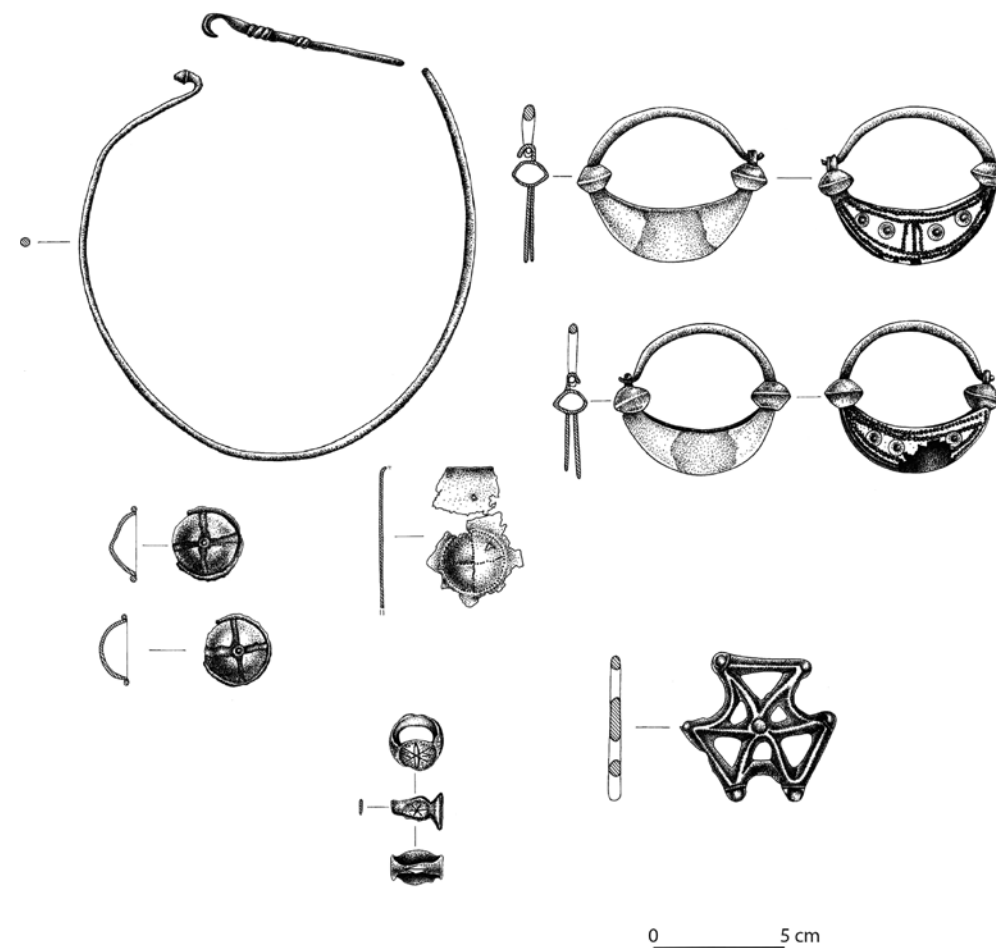
Fig. 21. Koman. Nekropoli qëndror, zona 3. Objektet e njërit prej varreve (© Misioni arkeologjik «Lugina e poshtme e Drinit». Realizuar, F. Cenolli, E. Nallbani)

përjashtim të shtatë prej tyre, përmbajnë inventar shoqëruar, i ruajtur në pozicionin origjinal por shpesh edhe i lëvizur. Bëhet fjalë kryesisht për elementë shumë të larmishëm por edhe stereotipe përsëritëse të veshjeve (fibula, togëza, aplika, varëse) (fig. 21) dhe bizhuterive (qafore, byzylykë, unaza, rrathë, vëthë e tëmthore etj.), por edhe armë. Përveç rruazave, shumica e të cilave prej brumi qelqi, pjesa tjetër janë objekte të realizuara prej metalesh, kryesisht hekur, bronz, argjend.
