# Le chantier expérimental de construction

Frédéric Epaud

### II.1 LE CHANTIER EXPÉRI- MENTAL DE CONSTRUCTION 2011

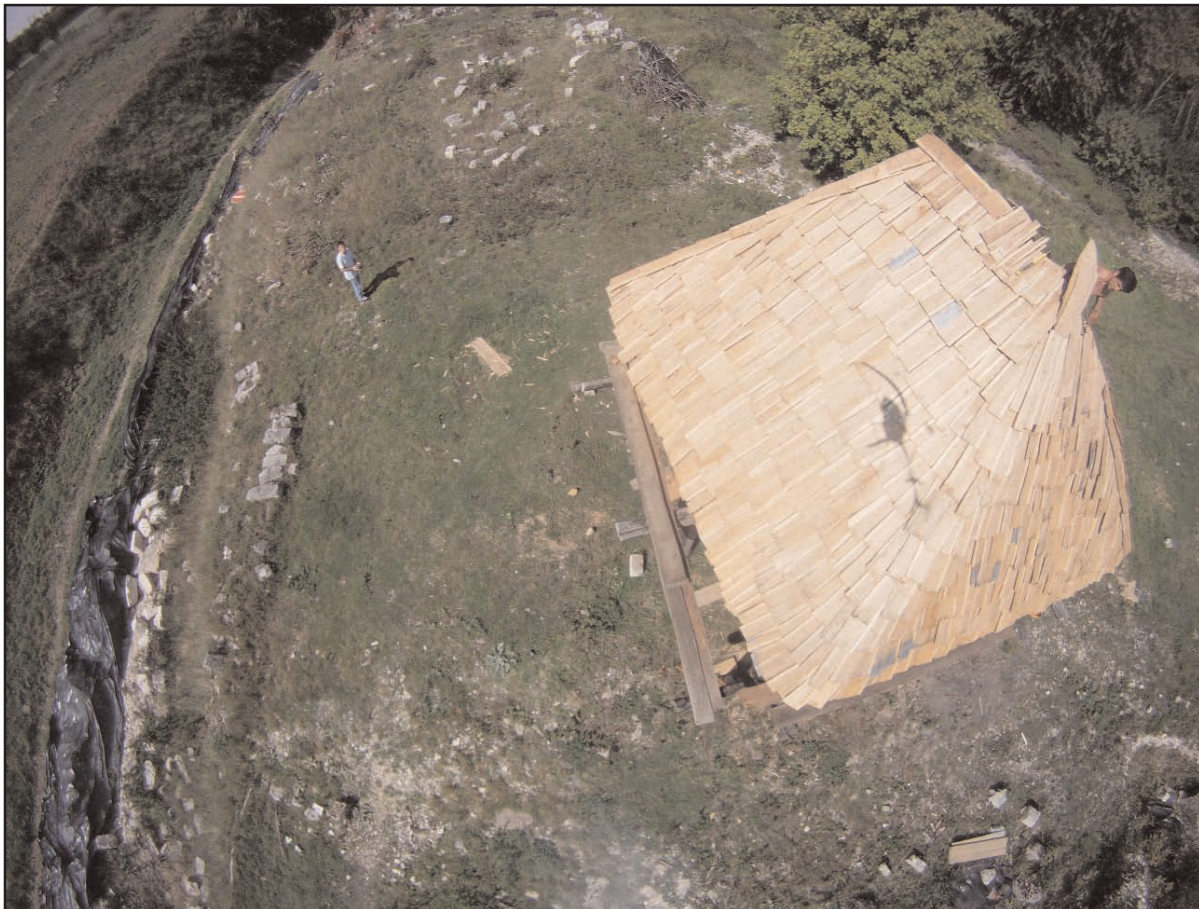
Fig.3 bis pose du dernier bardeau de l'arêtier

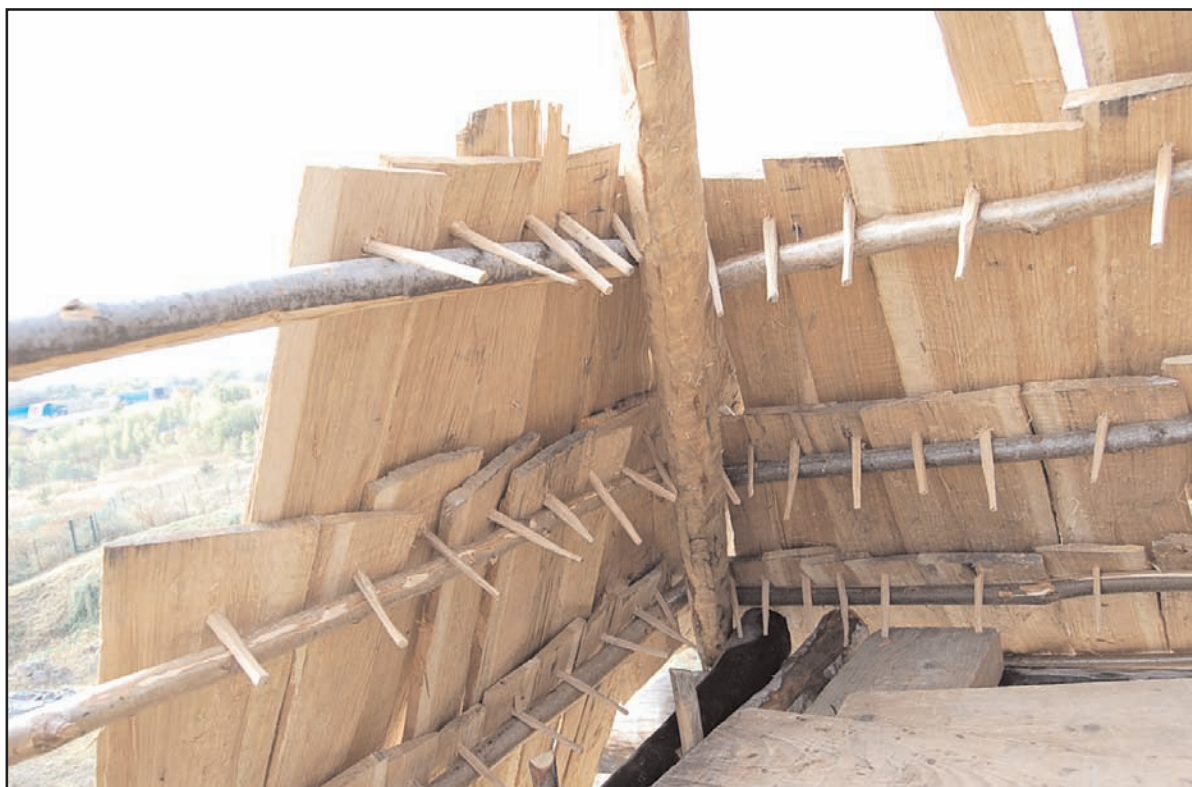
Fig. 4 : mode de fixation des bardeaux par chevillage travaillant en butée sur le latis

grands bardeaux (80 à 90 cm de long, 20 à 30 cm de large et de 6 mm à 1 cm d'épaisseur) et 116 petits bardeaux (50 cm de long). Produits par fendage radial, ils ont été produits à partir de quatre grumes de chênes découpées en 24 billes. Selon la qualité du bois, pour un diamètre moyen de 45 cm, le débit au départoir (coudre) et à la hache varie de 28 bardeaux par bille (fil tors et noueux) à 60 bardeaux (fil droit, sans nœud, cernes réguliers et croissance lente). Ce travail a été exécuté en forêt de Carnelles et de l'Isle-Adam à proximité du lieu d'abattage des arbres (voir précédents rapports). Leur fixation est assurée par une cheville en chêne travaillant en butée sur le latis, comme les modèles archéologiques, avec un recouvrement d'un tiers (fig. 4).

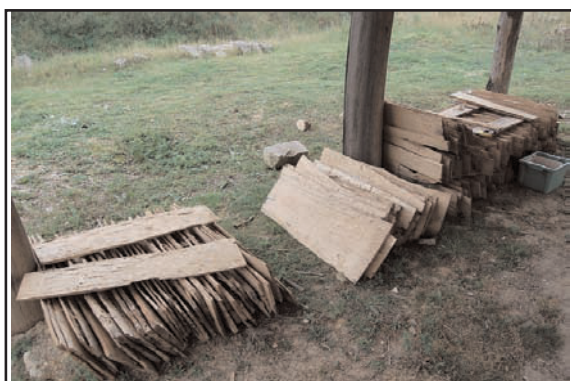
Fig. 5 : bardeaux stockés

En 2010, 370 bardeaux ont été posés. En 2011, presque la totalité des bardeaux restant ont été posés pour couvrir les quatre versants de la toiture<sup>1</sup>, soit en tout 880 grands bardeaux et 70 petits pour une couverture de 62 m<sup>2</sup> (fig. 5). Quatre semaines à trois personnes

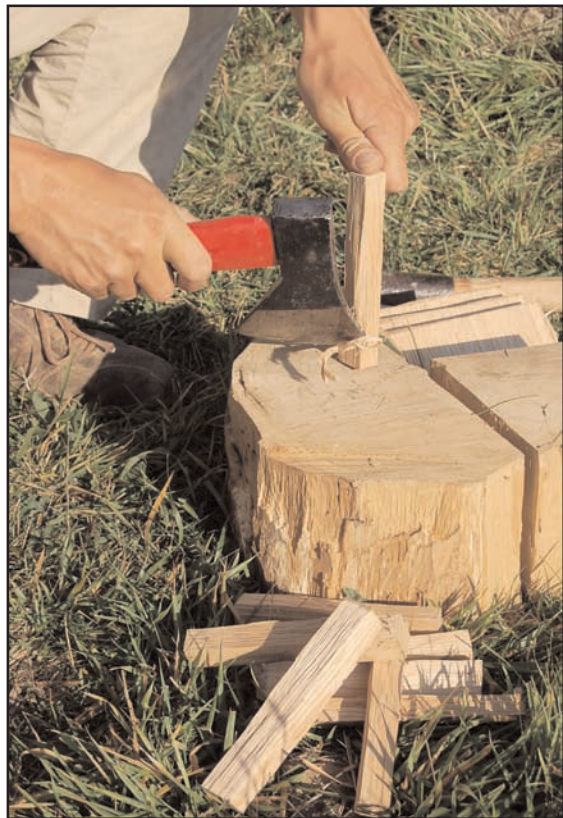
Fig. 8 : retaille des quartiers à la hache

en moyenne ont été nécessaires pour réaliser la pose, sachant qu'il a fallu en parallèle fabriquer plus de 500 chevilles en chêne, par fendage et retaille à la hache. Ces chevilles, de 1,6 cm de diamètre, sont produits à partir de billes de 10 à 15 cm de long qui sont refendues au coute afin d'avoir des quartiers de 2 cm de large, refendus ensuite et retaillés à la hachette pour l'obtention des chevilles (fig. 6 à 8). Celles-ci sont enfoncées dans des trous de cheville pratiqués en tête des bardeaux (fig. 9).

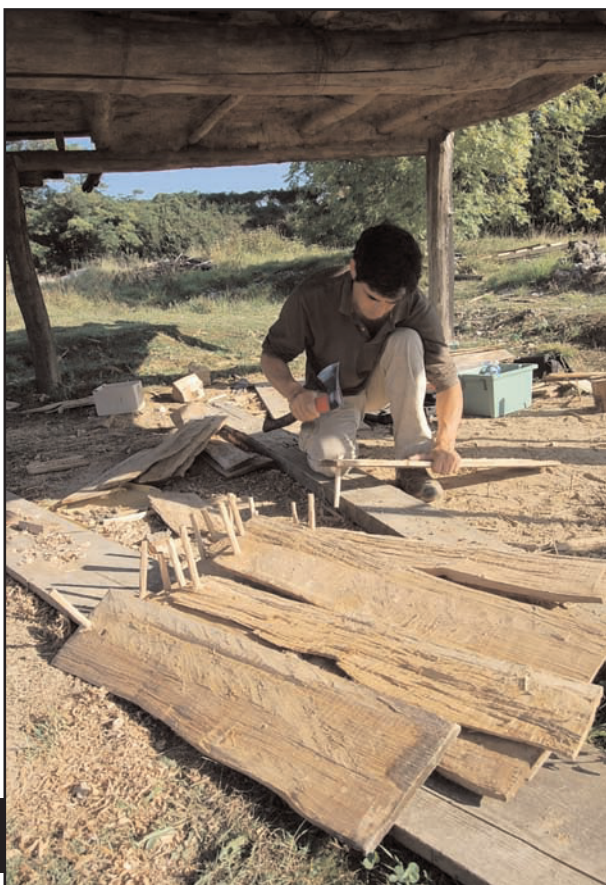
Fig. 9 : fixation des chevilles dans les bardeaux

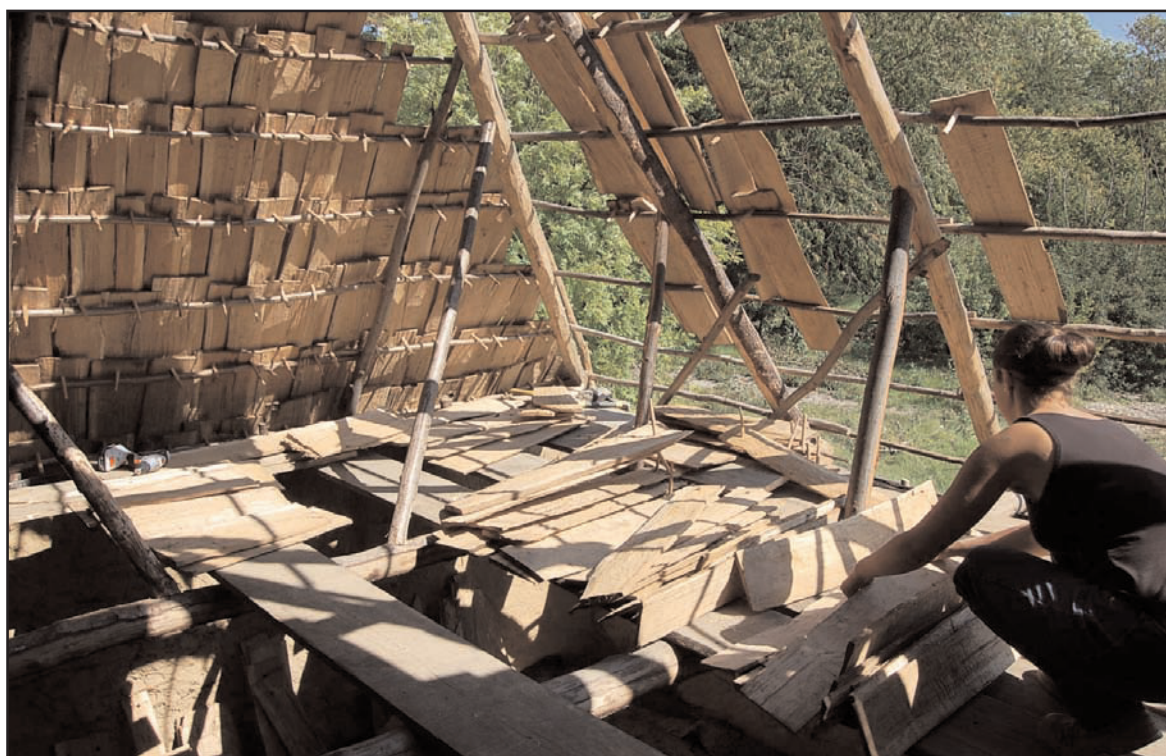
Fig. 10 : stockage des bardeaux sur le plancher provisoire au niveau des entrails

Pour la manutention et le montage de la couverture, nous avons tiré profit de la structure de la charpente à chevrons-formant-fermes en disposant un plancher de travail provisoire sur les entrails des fermes rapprochées, permettant ainsi de travailler en sécurité dans le toit et d'entreposer les bardeaux au niveau des entrails avant leur pose (fig. 10). Comme nous l'avons déjà évoqué lors de la conception de cette charpente, ce type de charpente,

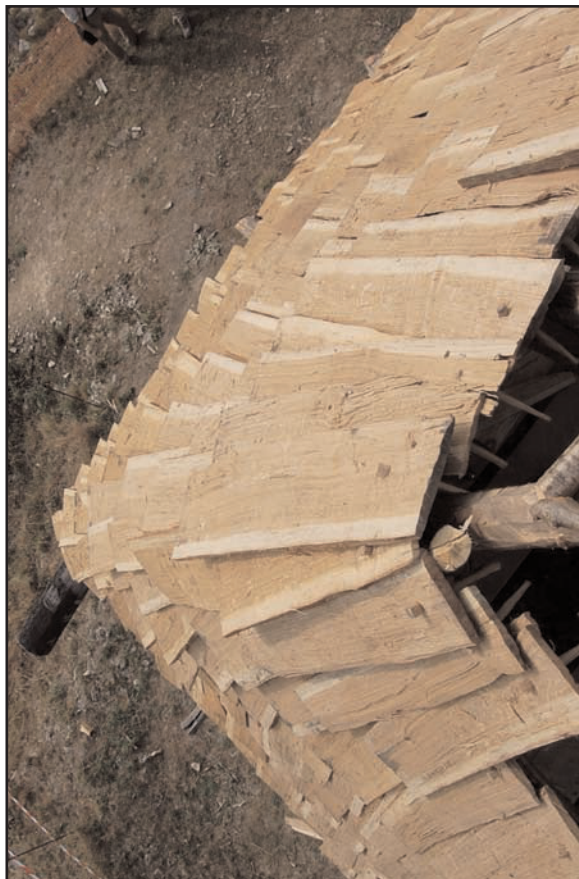
Fig. 11 : arêtier réalisé par recouvrement latéral des bardeaux

Ce qui a consommé le plus de temps a été la conception et la réalisation des arêtiers et du faîtage. L'arêtier nord-ouest, exécuté en 2010, avait été réalisé selon une technique utilisée pour les arêtiers des toitures en essentes (petites tuiles de bois de 20 à 30 cm de long) dans de nombreux pays de l'Est, comme en Roumanie. Cette technique se caractérise par un recouvrement latéral des essentes, sans interruption du rang (fig. 11) Ce chevauchement induit une grande consommation de bardeaux et une retaille des bords latéraux en

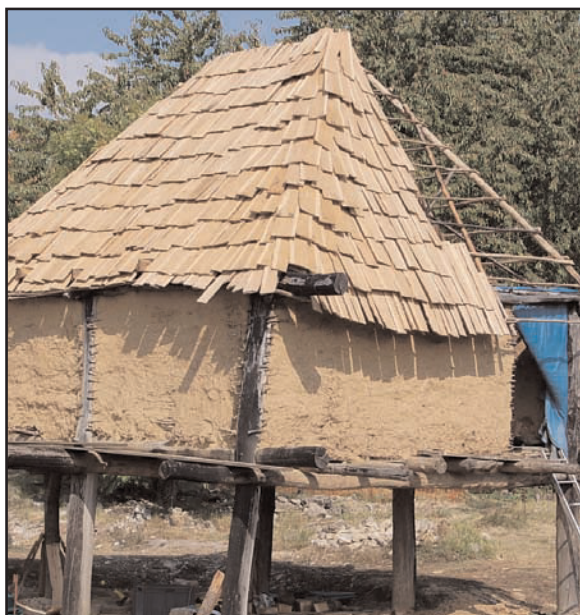
Fig. 12 : arêtier achevé

particulièrement inappropriée pour des bardeaux puisque le travail de retaille consomme trop de temps, de même en matériau, et le résultat montre un bombement inesthétique de l'arêtier du fait de la superposition de nombreux bardeaux (fig. 12). De plus, la fixation par chevillage est rendue particulièrement délicate en raison de l'encombrement des bardeaux sur un même point. Cette année, nous avons donc opté pour une autre technique, observée sur certaines toitures traditionnelles en bardeaux, comme en Haute Corse du sud ou les Alpes-Maritimes, où l'arêtier est recouvert longitudinalement par de deux rangs parallèles de bardeaux, l'un chevauchant l'autre de quelques centimètres selon le sens du vent dominant, et disposés chacun dans le plan des deux versants limitrophes (fig. 13 et 14). Cette technique nécessite un clouage des bardeaux sur l'arêtier et sur les bardeaux mitoyens de chaque versant et, surtout, une retaille de l'about supérieur en biseau des bardeaux des versants au contact avec l'arêtier, selon sa pente, avec un décalage de la cheville de fixation vers l'about opposé. Contrairement à la technique précédente, ces retailles sont rapides à exécuter car tous les bardeaux d'un même versant ont leur angle supérieur rabattu selon la même inclinaison et ce travail est réalisé en série avant la pose (fig. 15). Il est intéressant de noter que plusieurs bardeaux retrouvés à Neuvy-deux-Clochers (XIIe s.) et à Pineuilh (XIe s.) pré-

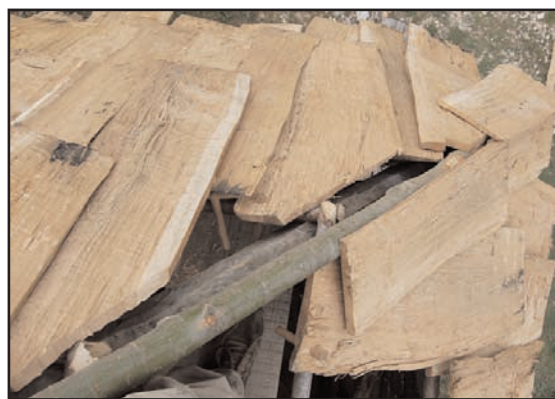
Fig. 13 : arêtier réalisé avec deux rangs parallèles de bardeaux longitudinaux

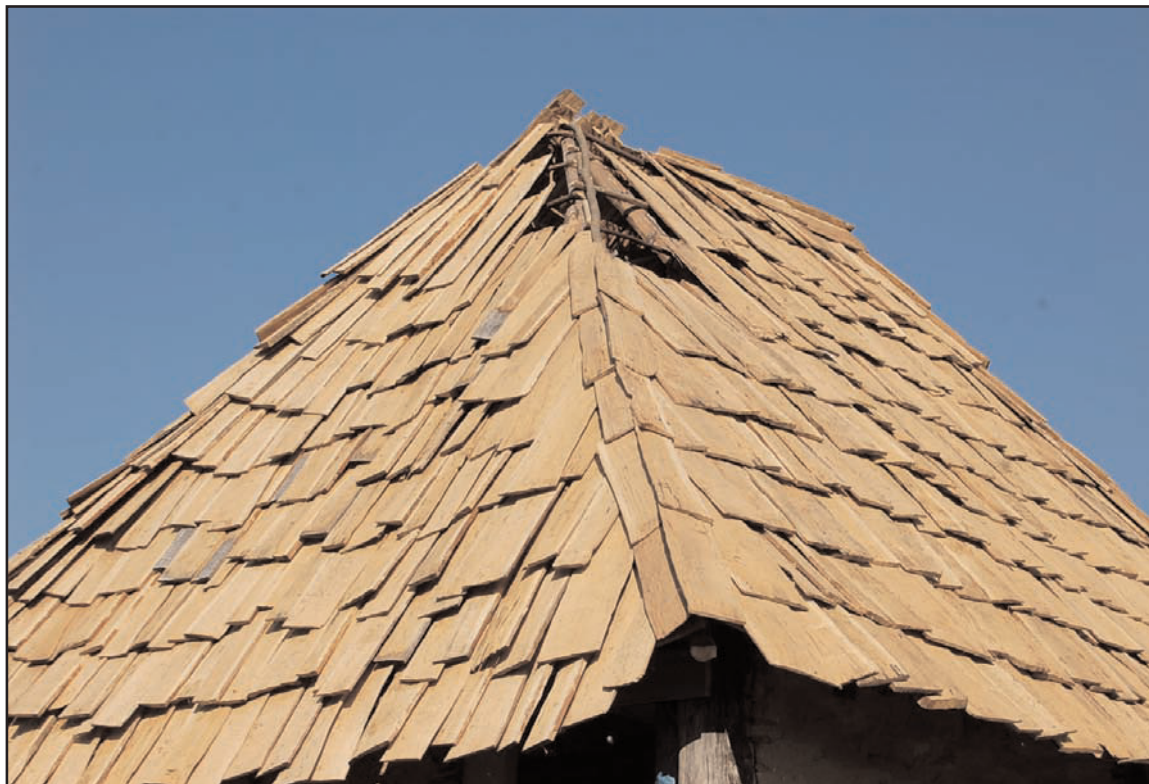
Fig. 14 : arêtier en cours de réalisation

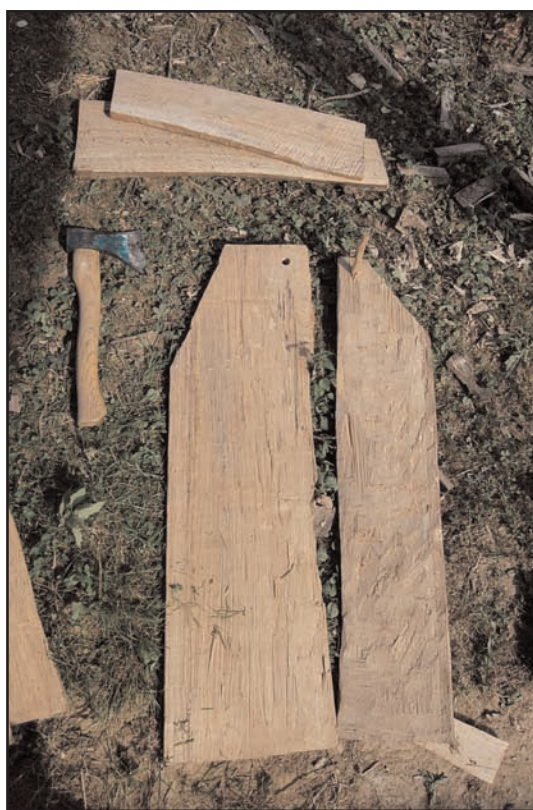
Fig. 15 : bardeaux à about rabattu et cheville décalée

sentent ce même rabattement d'un de leurs angles supérieurs avec un décalage de la cheville vers l'about opposé, comme d'autres des clous de fixation. Cette technique, validée par l'expérimentation comme étant pratique dans sa réalisation et fonctionnelle, est également validée par ces données archéologiques. Elle a donc également été appliquée au faîtage avec deux rangs de bardeaux disposés longitudinalement, fixés par des clous, et se chevauchant de

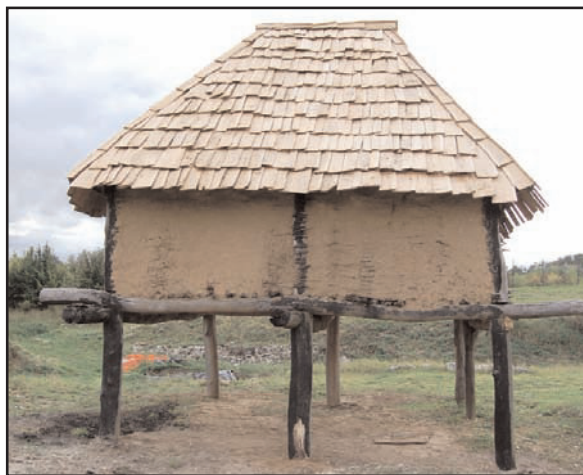
Fig. 16 : vue est du grenier achevé

quelques centimètres, avec ceux du versant ouest recouvrant ceux du versant opposé pour limiter la prise aux vents dominants (fig.16 et 17).

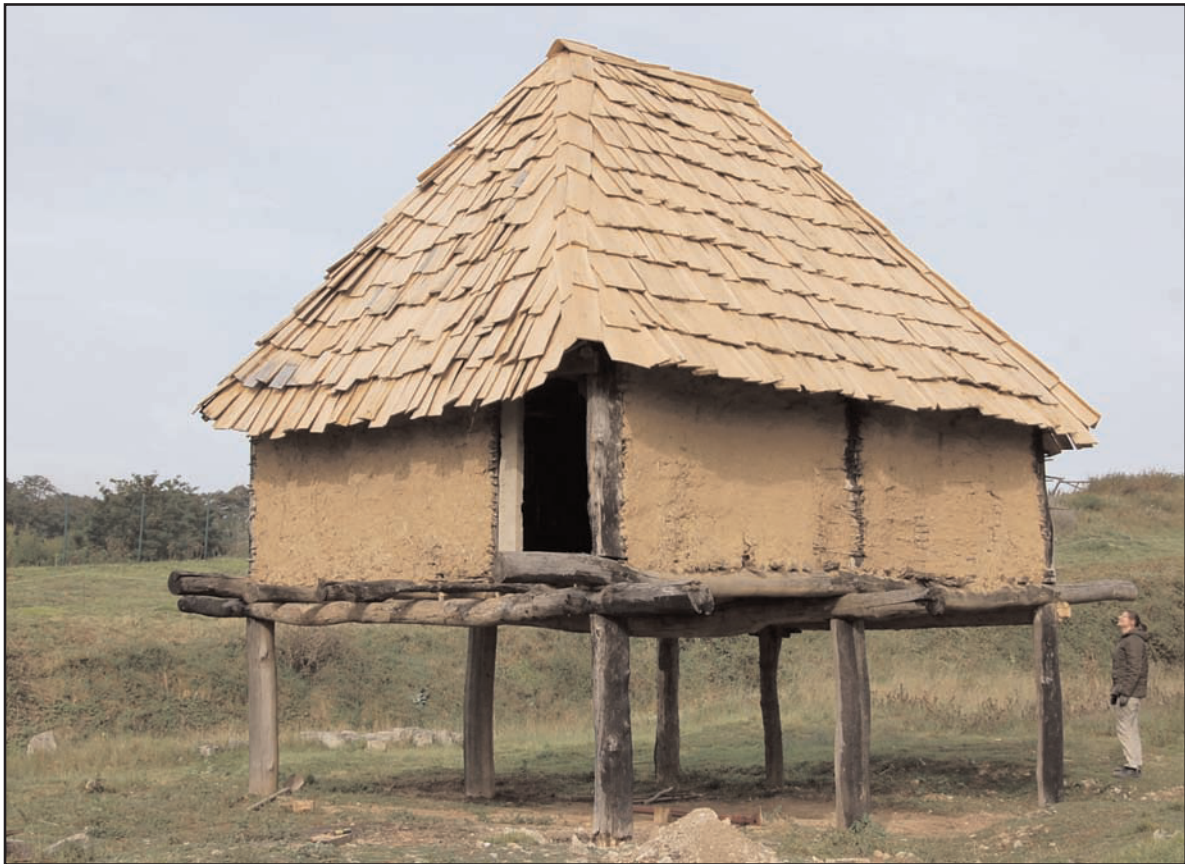
*Fig. 17 : vue sud-est du grenier avec sa couverture en bardeaux*

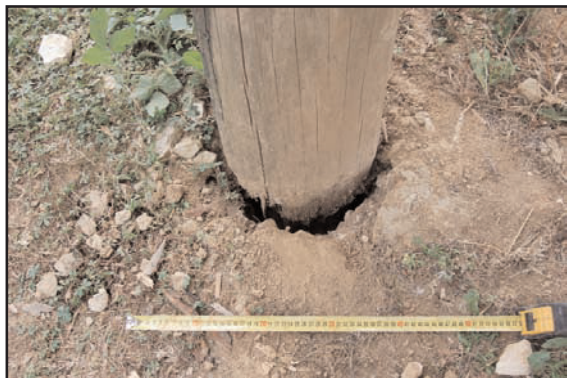
Fig. 18 : pied de poteau avec son aubier dégradé au contact du sol

qu'au contact du sol, l'aubier (partie périphérique du bois de quelques centimètres correspondant aux tissus vivants) avait disparu, laissant un vide, notamment vers l'intérieur du bâtiment (fig.18), parfois comblé par une terre meuble provenant de la surface et introduite par les eaux de ruissellement, le plus souvent du côté orienté vers l'extérieur du bâtiment. Après dégagement des poteaux jusqu'au fond de leur trou, à 1 m de profondeur, on a constaté que la dégradation de l'aubier s'est effectué sur toute la profondeur du trou alors qu'à l'extérieur du trou, l'aubier est sec et résistant. La disparition de l'aubier est liée au pourrissement naturel du fait de l'humidité et des attaques des xylophages, notamment des lucanes cerf-volant (*Lucanus cervus*), coléoptères de la famille des Lucanidés, encore présents sur certains bois. Cette perte de bois est plus ou moins importante selon les poteaux et, plus spécifiquement, selon la qualité de leur bois. En effet, tous les chênes abattus pour ces poteaux ont été sélectionnés

dans des arbres à croissance rapide avec beaucoup d'aubier. Cette perte de l'aubier correspond à une réduction du diamètre de 4 à 9 cm maximum (soit 2 à 3 cm en moyenne en périphérie) pour des poteaux de 22 à 25 cm de diamètre. Cette dégradation, observée en surface déjà depuis deux à trois ans, s'est donc effectuée rapidement en l'espace de 6 ans. On constate que, malgré cette détérioration des

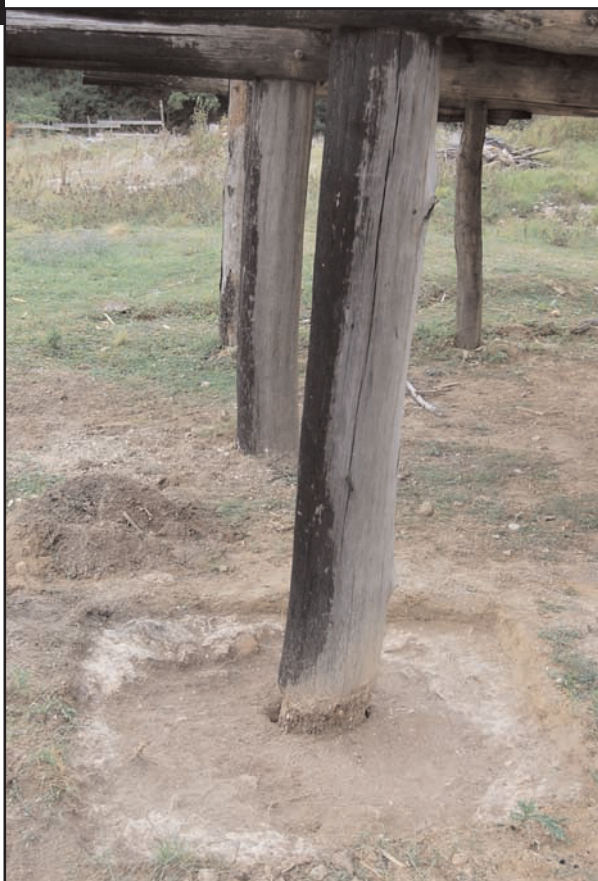
Fig. 20 : mise en évidence des contours du trou de poteau

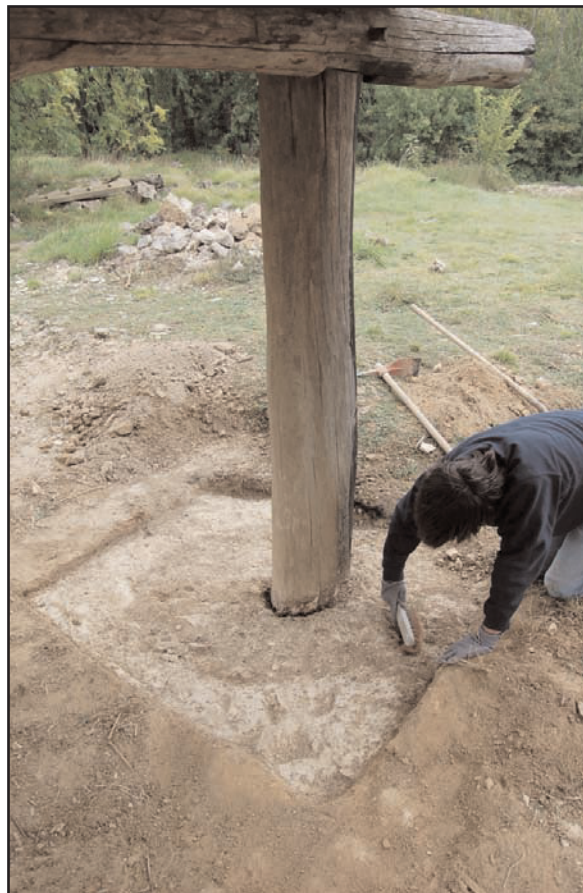
Fig. 19 : dégagement du trou de poteau

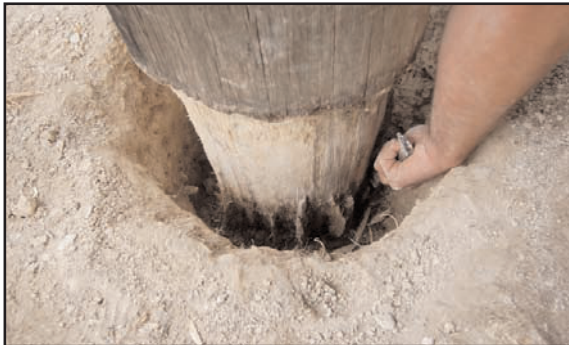
Fig. 22 : vue en profondeur du poteau avec le coeur du bois bien conservé

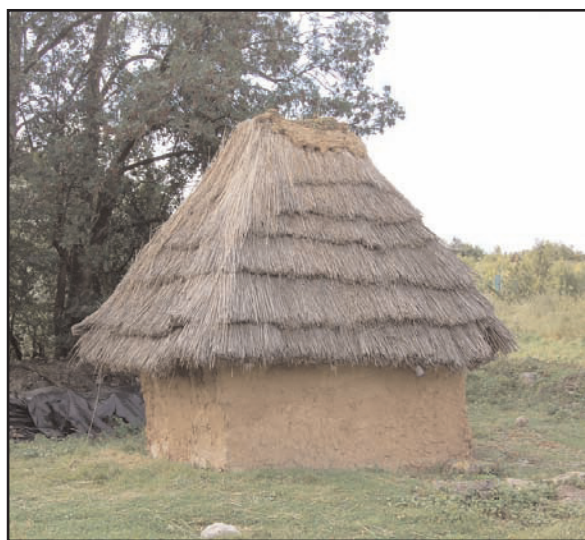
Fig. 24 : toiture dégradée de la cabane

La cabane, couverte en roseaux, a été réalisée en 2006. Le faîtage, constitué exclusivement en limon argileux avec des plantations au sommet d'iris et joubardes, s'est depuis fortement dégradé (fig. 24). En effet, les plantes destinées à fixer par leurs racines le limon ne se sont pas développées suffisamment rapidement et le limon a ainsi été rapidement lessivé, découvrant aux intempéries les liens de fixation en lin des dernières gerbes de roseaux, qui étaient initialement recouverts par ce limon. Une fois ces premiers liens défaits, les tiges de roseaux se sont dégradées, découvrant ainsi les liens des rangs inférieurs, notamment aux arêtières, plus exposés aux intempéries.

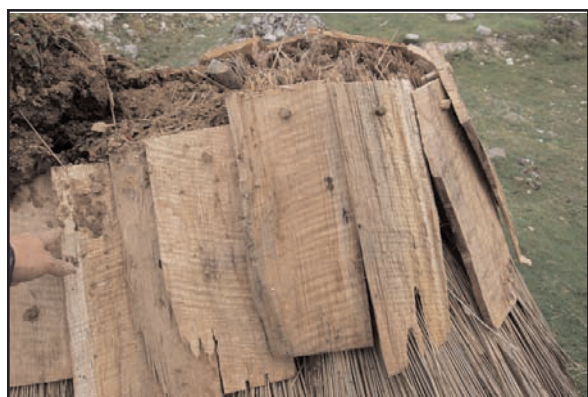
Fig. 26 : recouvrement des liens par des bardeaux

La technique, inspirée des faîtages traditionnels normands, a consisté à mettre en place des petits bardeaux au sommet des gerbes, en guise de tuiles dans la tradition normande, fixées par des chevilles plantées dans les roseaux, afin de protéger ces liens (fig. 25 et 26). Le sommet a été ensuite recouvert par une gouttière en limon argileux dans laquelle de la terre noire a été déposée pour les plantes (fig. 27).

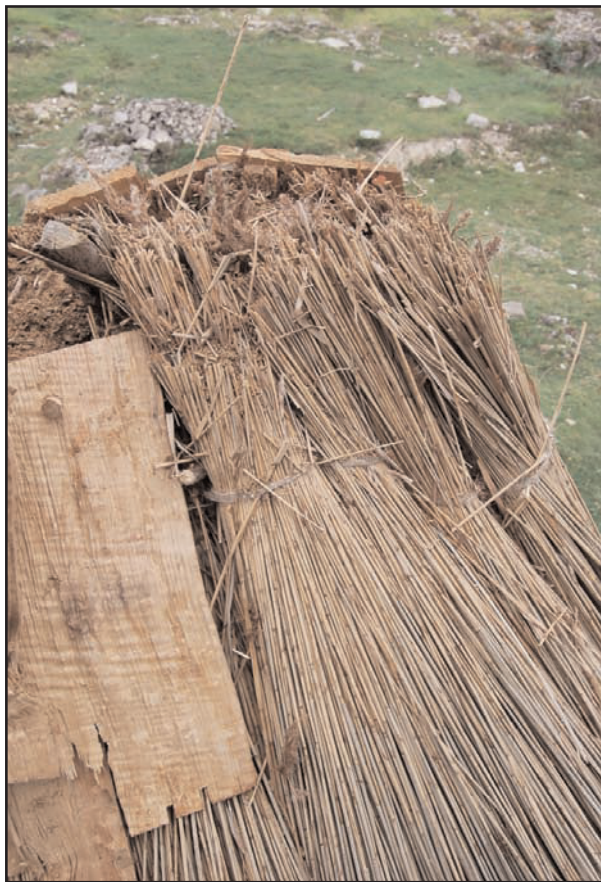
Fig. 25 : fixation des gerbes sommitales avec de la cordelette de lin

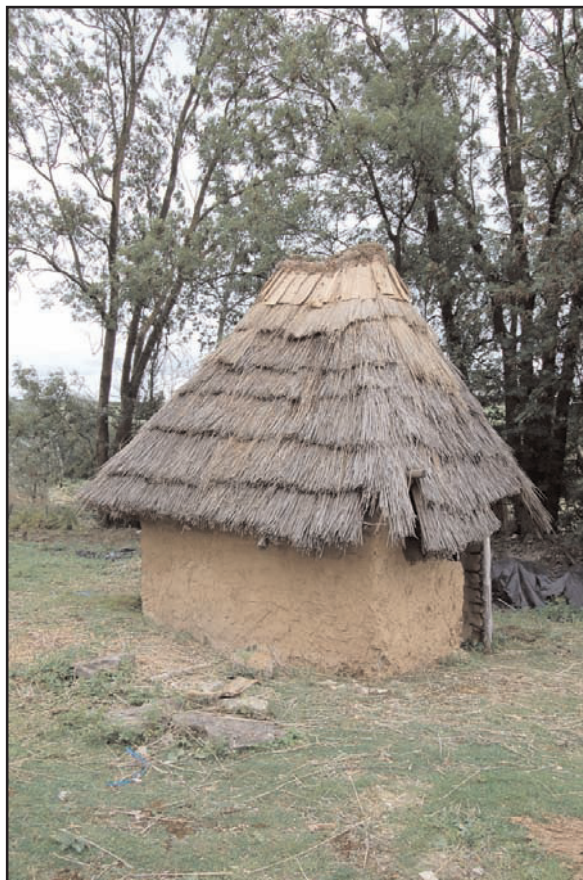
Fig. 28 : toiture et faitage achevés

Cette expérimentation montre que la mixité des matériaux périssables est possible et que l'usage de bardeaux provenant d'un surplus d'une toiture voisine peut très bien convenir pour ce type de couvrement (fig. 28).

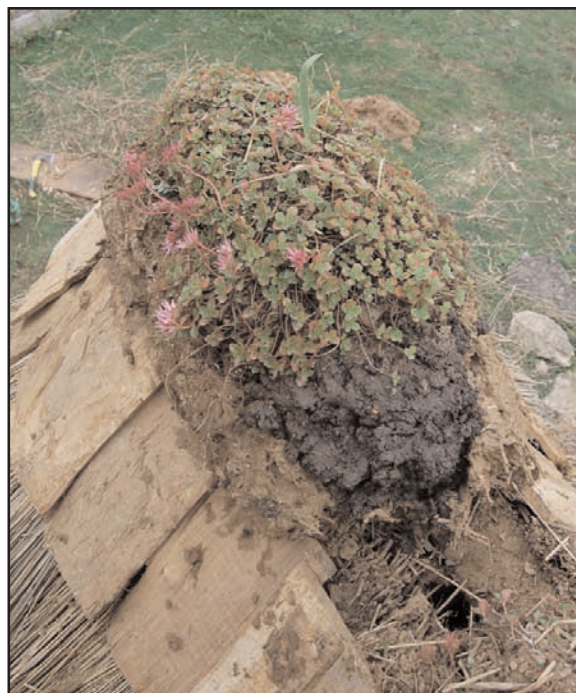
Fig. 27 : confection d'une gouttière en argile remplie de terres noires pour les plantations d'iris et de joubardes
