Le chantier expérimental de construction

Frédéric Epaud

II ARCHÉOLOGIE EXPÉRIMENTALE : COMPTE- RENDU DES TRAVAUX 2011

II.1 LE CHANTIER EXPÉRI- MENTAL DE CONSTRUCTION 2011

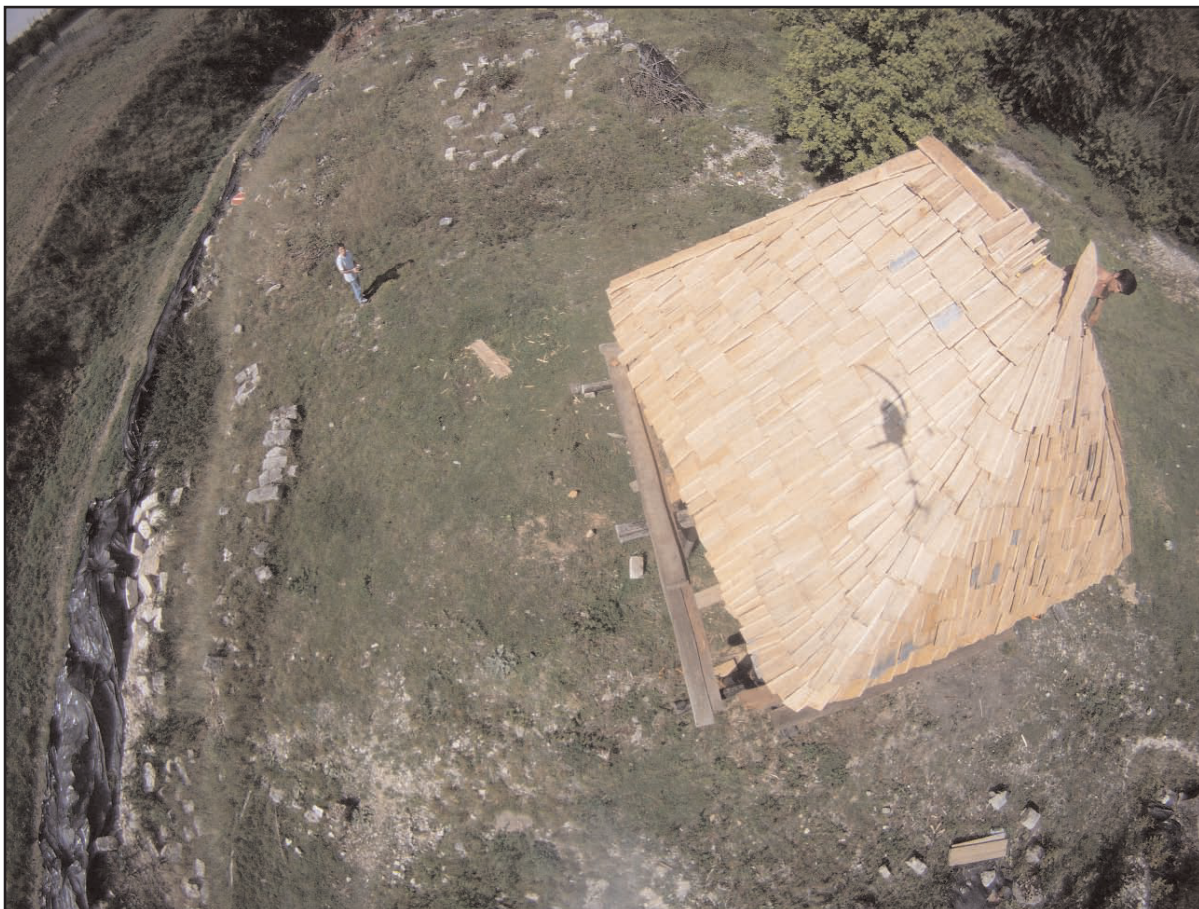
Fig.3 bis pose du dernier bardeau de l'arêtier

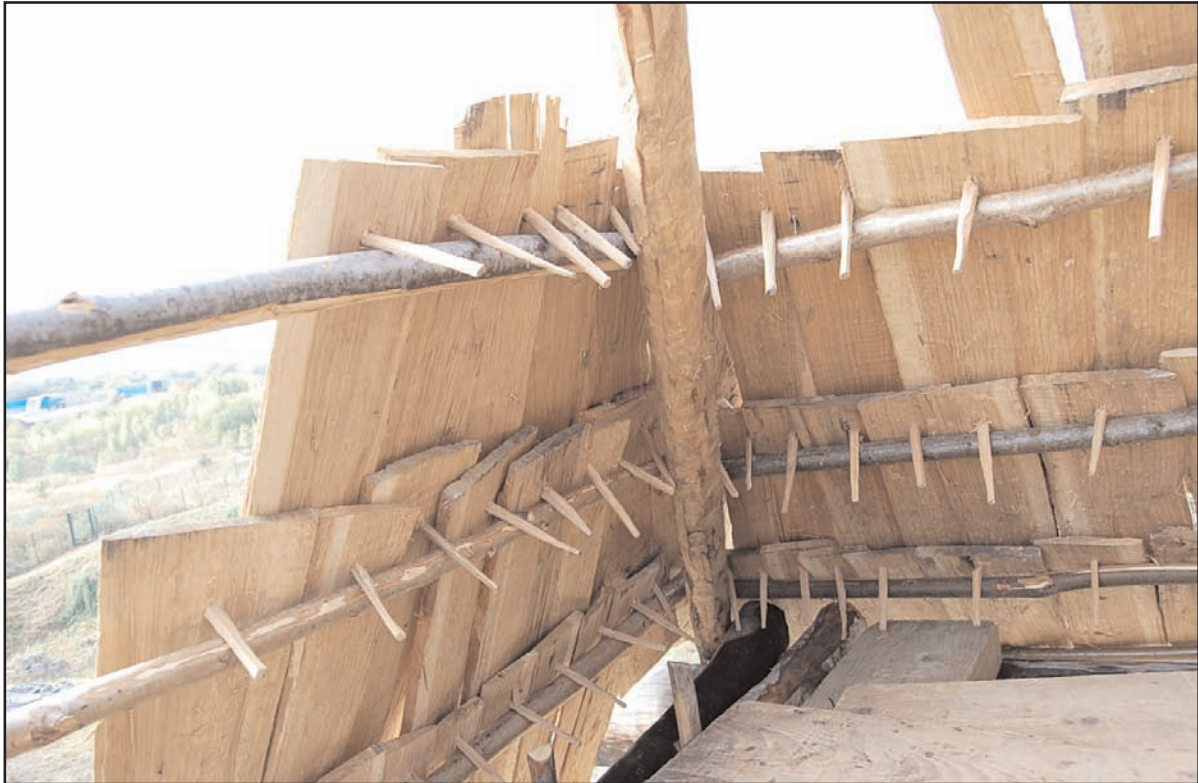
Fig. 4 : mode de fixation des bardeaux par chevillage travaillant en butée sur le lattis

grands bardeaux (80 à 90 cm de long, 20 à 30 cm de large et de 6 mm à 1 cm d'épaisseur) et 116 petits bardeaux (50 cm de long). Produits par fendage radial, ils ont été produits à partir de quatre grumes de chênes découpées en 24 billes. Selon la qualité du bois, pour un diamètre moyen de 45 cm, le débit au départoir (coutre) et à la hache varie de 28 bardeaux par bille (fil tors et noueux) à 60 bardeaux (fil droit, sans nœud, cernes réguliers et croissance lente). Ce travail a été exécuté en forêt de Carnelles et de l'Isle-Adam à proximité du lieu d'abattage des arbres (voir précédents rapports). Leur fixation est assurée par une cheville en chêne travaillant en butée sur le lattis, comme les modèles archéologiques, avec un recouvrement d'un tiers (fig. 4).

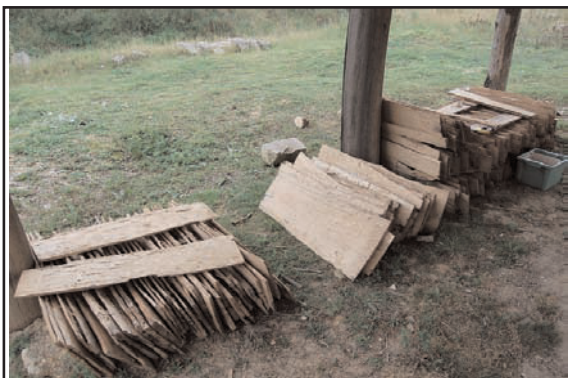
Fig. 5 : bardeaux stockés

En 2010, 370 bardeaux ont été posés. En 2011, presque la totalité des bardeaux restant ont été posés pour couvrir les quatre versants de la toiture¹, soit en tout 880 grands bardeaux et 70 petits pour une couverture de 62 m² (fig. 5). Quatre semaines à trois personnes

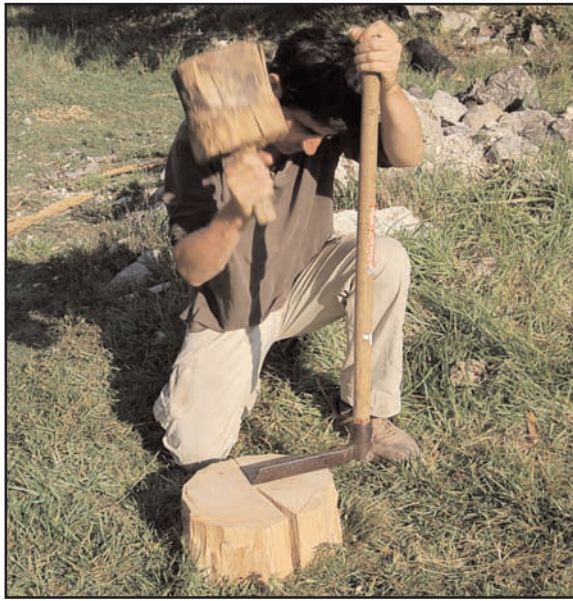
Fig. 6 : fendage au coutré ou départoir et au maillet de la bille

en moyenne ont été nécessaires pour réaliser la pose, sachant qu'il a fallu en parallèle fabriquer plus de 500 chevilles en chêne, par fendage et retaille à la hache. Ces chevilles, de 1,6 cm de diamètre, sont produits à partir de billes de 10 à 15 cm de long qui sont refendues au coutré afin d'avoir des quartiers de 2 cm de large, refendus ensuite et retailés à la hachette pour l'obtention des chevilles (fig. 6 à 8). Celles-ci sont enfoncées dans des trous de cheville pratiqués en tête des bardeaux (fig. 9).

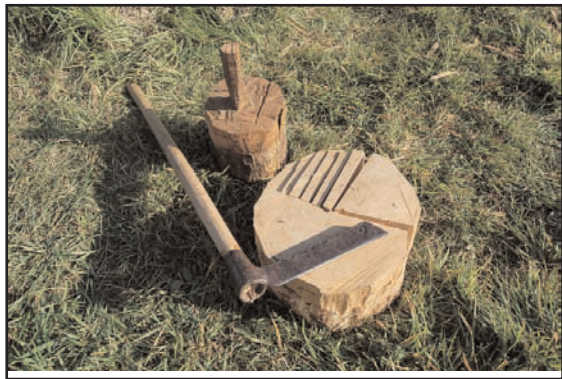
Fig. 7: débitage sur quartier

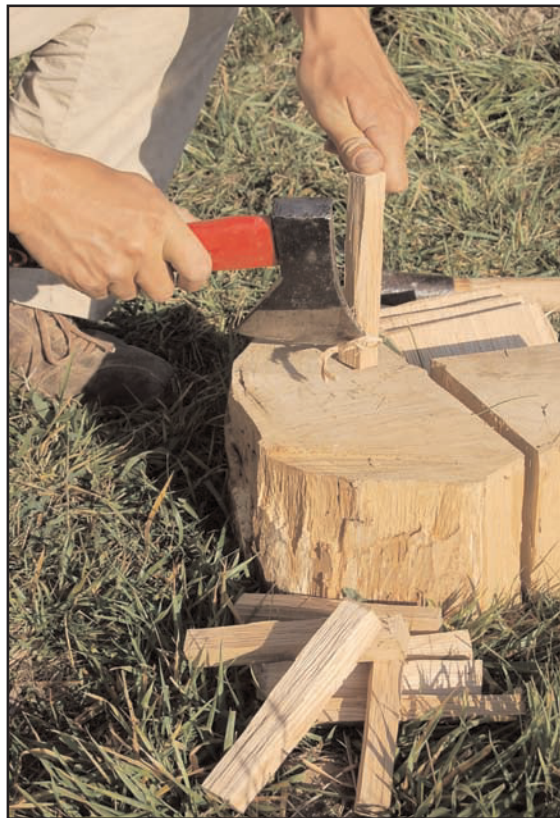
Fig. 8 : retaille des quartiers à la hache

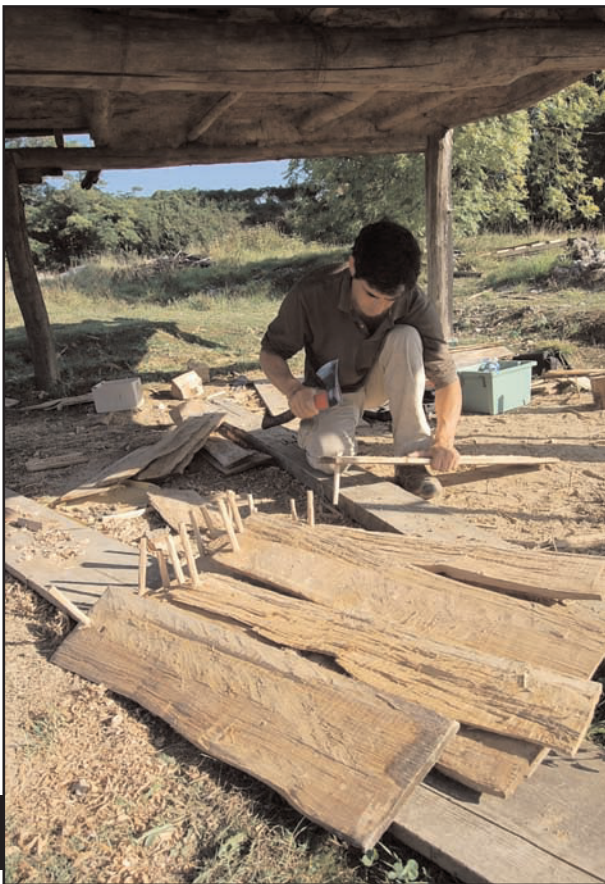
Fig. 9 : fixation des chevilles dans les bardeaux

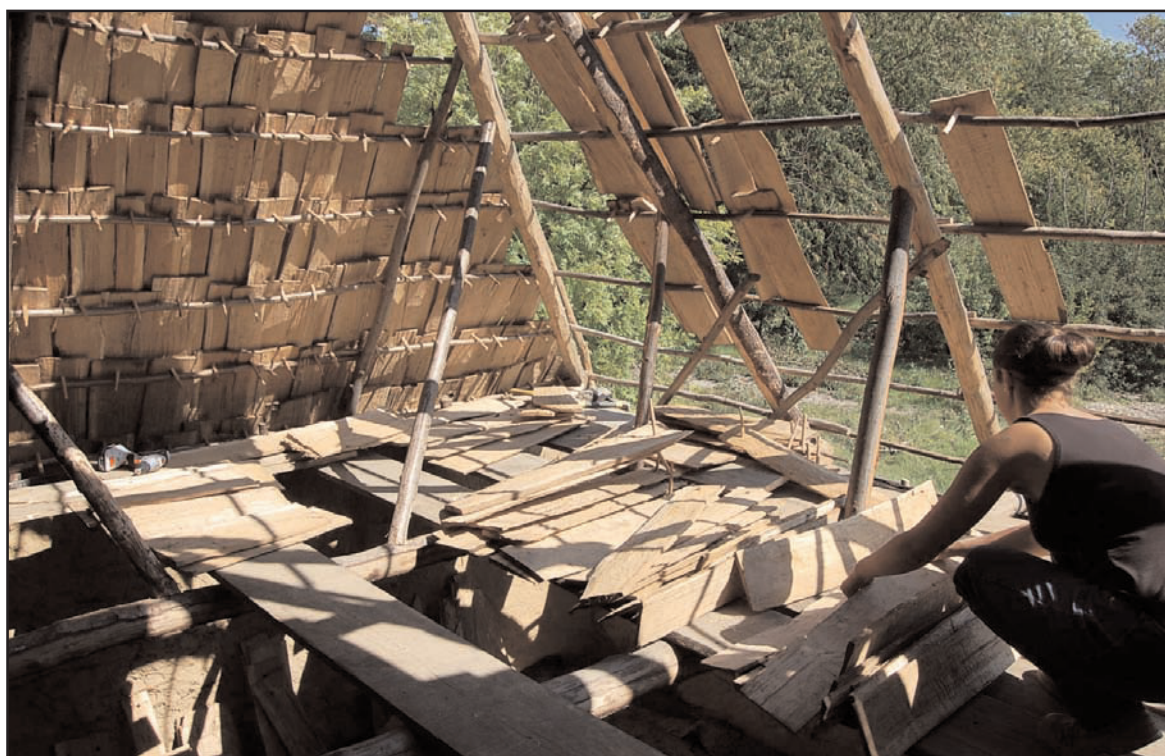
Fig. 10 : stockage des bardeaux sur le plancher provisoire au niveau des entrants

Pour la manutention et le montage de la couverture, nous avons tiré profit de la structure de la charpente à chevrons-formant-fermes en disposant un plancher de travail provisoire sur les entrants des fermes rapprochées, permettant ainsi de travailler en sécurité dans le toit et d'entreposer les bardeaux au niveau des entrants avant leur pose (fig. 10). Comme nous l'avons déjà évoqué lors de la conception de cette charpente, ce type de charpente,

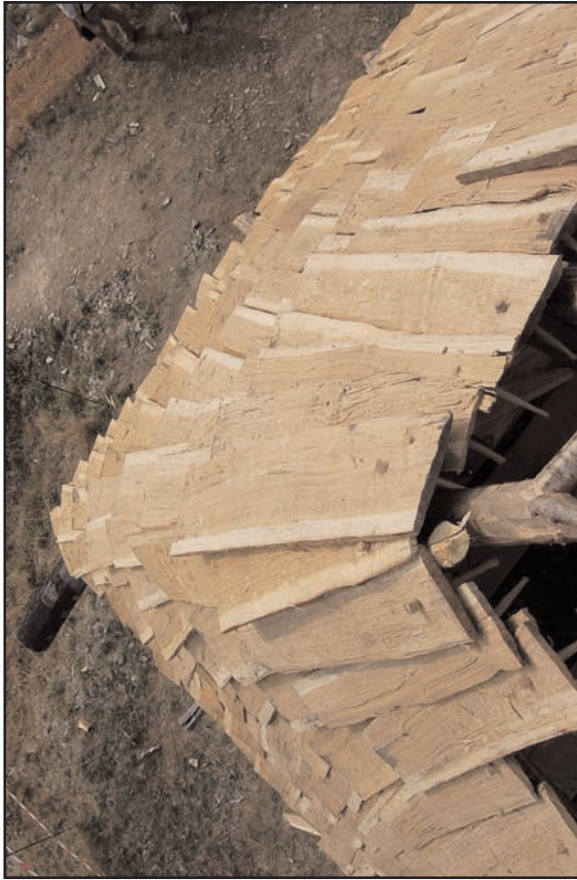
Fig. 11 : arêtier réalisé par recouvrement latéral des bardeaux

Ce qui a consommé le plus de temps a été la conception et la réalisation des arêtiers et du faitage. L'arêtier nord-ouest, exécuté en 2010, avait été réalisé selon une technique utilisée pour les arêtiers des toitures en essentes (petites tuiles de bois de 20 à 30 cm de long) dans de nombreux pays de l'Est, comme en Roumanie. Cette technique se caractérise par un recouvrement latéral des essentes, sans interruption du rang (fig. 11) Ce chevauchement induit une grande consommation de bardeaux et une retaille des bords latéraux en

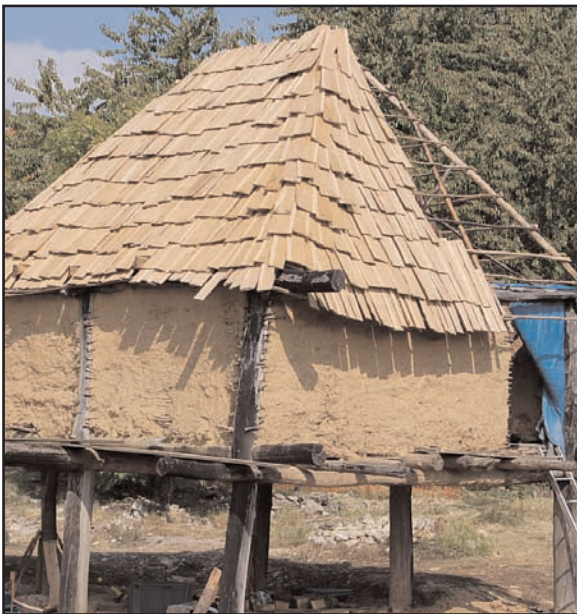
Fig. 12 : arêtier achevé

particulièrement inappropriée pour des bardeaux puisque le travail de retaille consomme trop de temps, de même en matériau, et le résultat montre un bombement inesthétique de l'arêtier du fait de la superposition de nombreux bardeaux (fig. 12). De plus, la fixation par chevillage est rendue particulièrement délicate en raison de l'encombrement des bardeaux sur un même point. Cette année, nous avons donc opté pour une autre technique, observée sur certaines toitures traditionnelles en bardeaux, comme en Haute Corse du sud ou les Alpes-Maritimes, où l'arêtier est recouvert longitudinalement par de deux rangs parallèles de bardeaux, l'un chevauchant l'autre de quelques centimètres selon le sens du vent dominant, et disposés chacun dans le plan des deux versants limitrophes (fig. 13 et 14). Cette technique nécessite un clouage des bardeaux sur l'arêtier et sur les bardeaux mitoyens de chaque versant et, surtout, une retaille de l'about supérieur en biseau des bardeaux des versants au contact avec l'arêtier, selon sa pente, avec un décalage de la cheville de fixation vers l'about opposé. Contrairement à la technique précédente, ces retailles sont rapides à exécuter car tous les bardeaux d'un même versant ont leur angle supérieur rabattu selon la même inclinaison et ce travail est réalisé en série avant la pose (fig. 15). Il est intéressant de noter que plusieurs bardeaux retrouvés à Neuvy-deux-Clochers (XIIe s.) et à Pineuilh (XIe s.) pré-

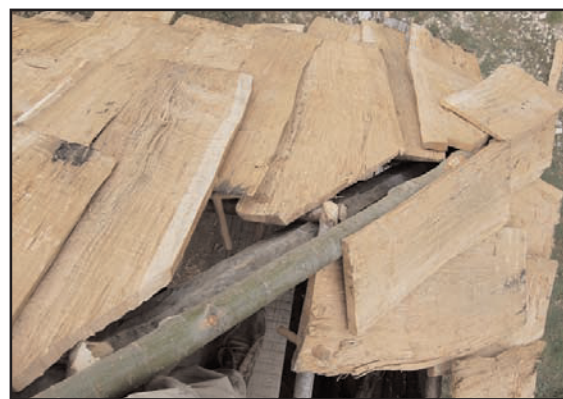
Fig. 13 : arêtier réalisé avec deux rangs parallèles de bardeaux longitudinaux

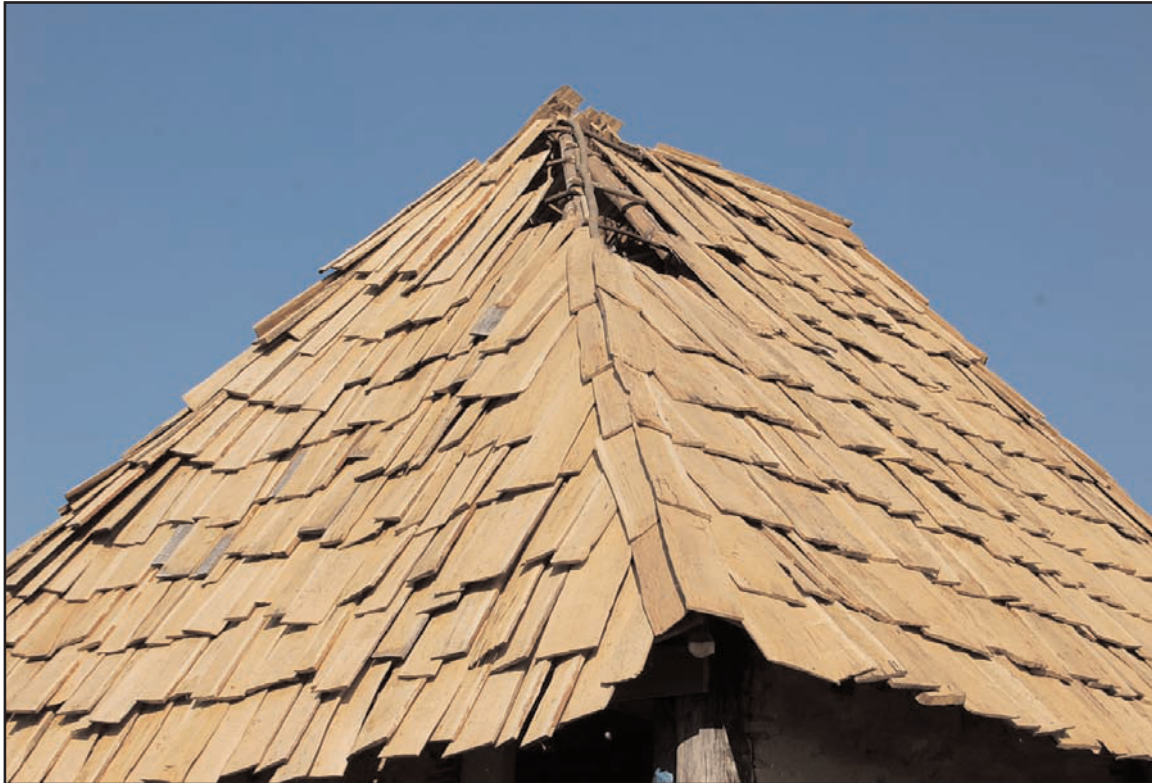
Fig. 14 : arêtier en cours de réalisation

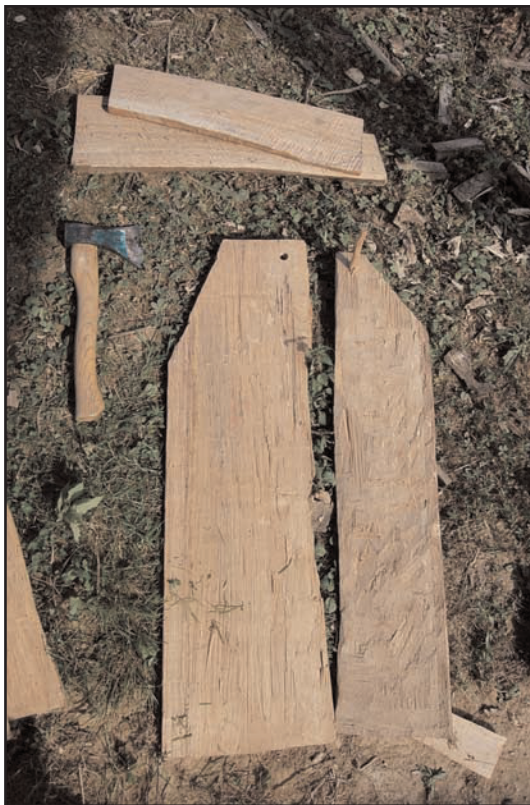
Fig. 15 : bardeaux à about rabattu et cheville décalée

sentent ce même rabatement d'un de leurs angles supérieurs avec un décalage de la cheville vers l'about opposé, comme d'autres des clous de fixation. Cette technique, validée par l'expérimentation comme étant pratique dans sa réalisation et fonctionnelle, est également validée par ces données archéologiques. Elle a donc également été appliquée au faitage avec deux rangs de bardeaux disposés longitudinalement, fixés par des clous, et se chevauchant de

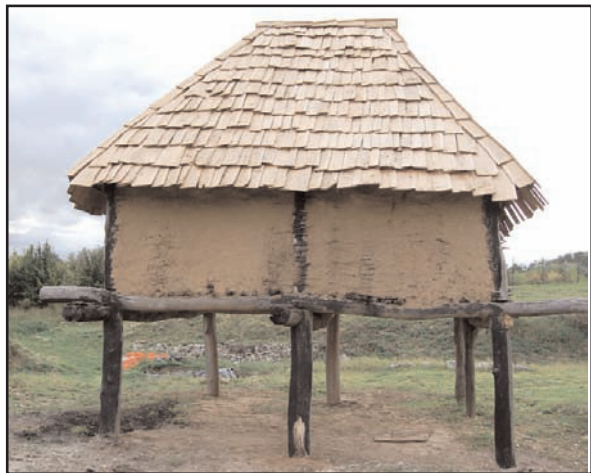
Fig. 16 : vue est du grenier achevé

quelques centimètres, avec ceux du versant ouest recouvrant ceux du versant opposé pour limiter la prise aux vents dominants (fig.16 et 17).

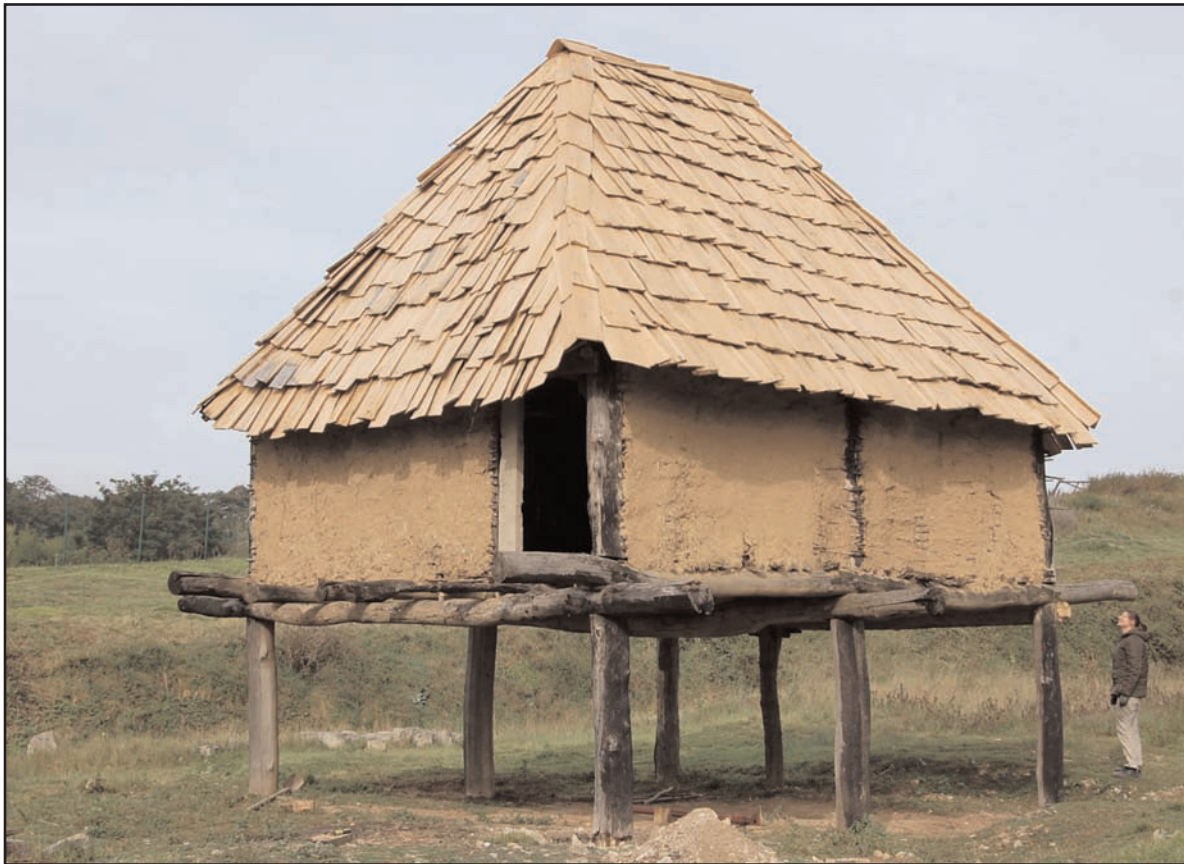
Fig. 17 : vue sud-est du grenier avec sa couverture en bardeaux

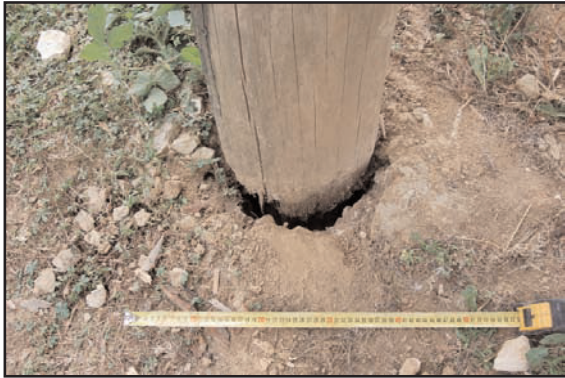
Fig. 18 : pied de poteau avec son aubier dégradé au contact du sol

qu'au contact du sol, l'aubier (partie périphérique du bois de quelques centimètres correspondant aux tissus vivants) avait disparu, laissant un vide, notamment vers l'intérieur du bâtiment (fig.18), parfois comblé par une terre meuble provenant de la surface et introduite par les eaux de ruissellement, le plus souvent du côté orienté vers l'extérieur du bâtiment. Après dégagement des poteaux jusqu'au fond de leur trou, à 1 m de profondeur, on a constaté que la dégradation de l'aubier s'est effectuée sur toute la profondeur du trou alors qu'à l'extérieur du trou, l'aubier est sec et résistant. La disparition de l'aubier est liée au pourrissement naturel du fait de l'humidité et des attaques des xylophages, notamment des lucanes cerf-volant (*Lucanus cervus*), coléoptères de la famille des Lucanidés, encore présents sur certains bois. Cette perte de bois est plus ou moins importante selon les poteaux et, plus spécifiquement, selon la qualité de leur bois. En effet, tous les chênes abattus pour ces poteaux ont été sélectionnés

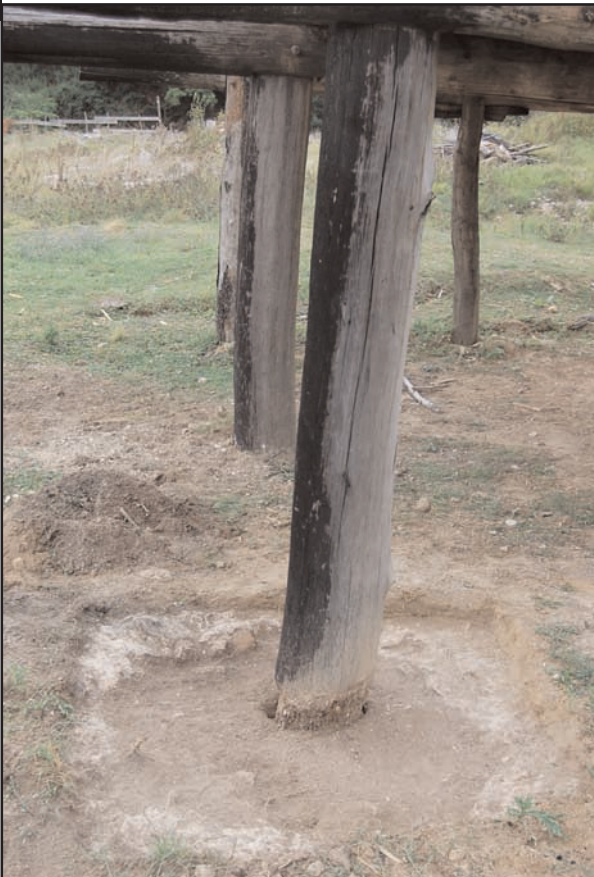
Fig. 20 : mise en évidence des contours du trou de poteau

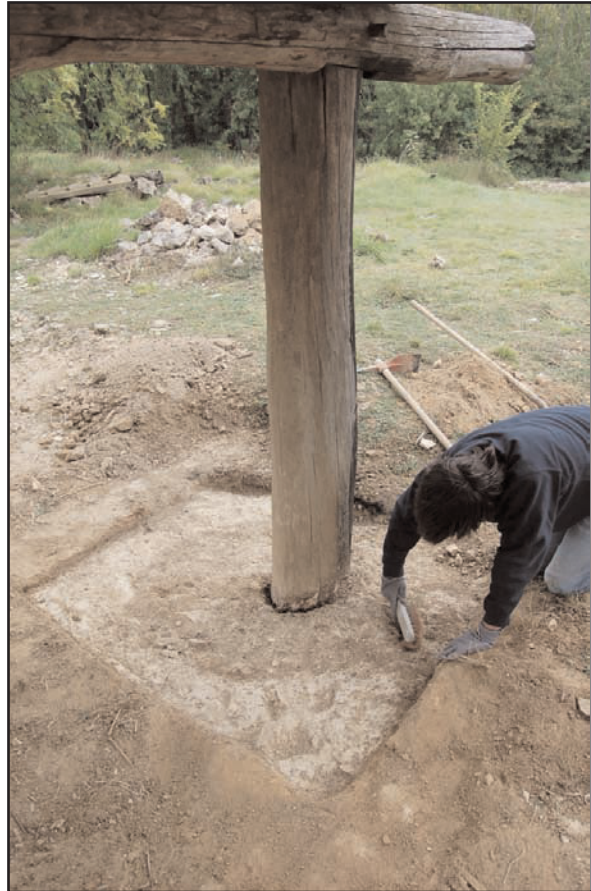
Fig. 19: dégagement du trou de poteau

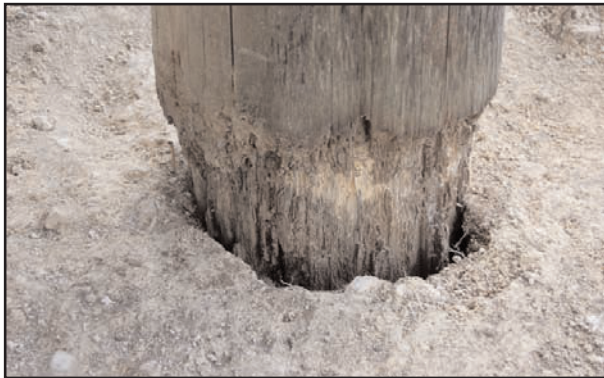
Fig. 21 : décomposition de l'aubier en périphérie du bois

aubiers parfois sur une épaisseur importante, le bois du poteau, sous-jacent à cet aubier, reste sain et solide sur toute la profondeur du trou (fig. 21). Les poteaux conservent donc sur la toute la profondeur des trous assez de matière solide pour la bonne tenue de l'ossature.

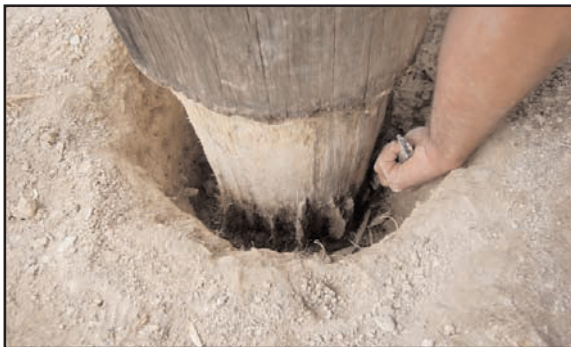
Fig. 22 : vue en profondeur du poteau avec le coeur du bois bien conservé

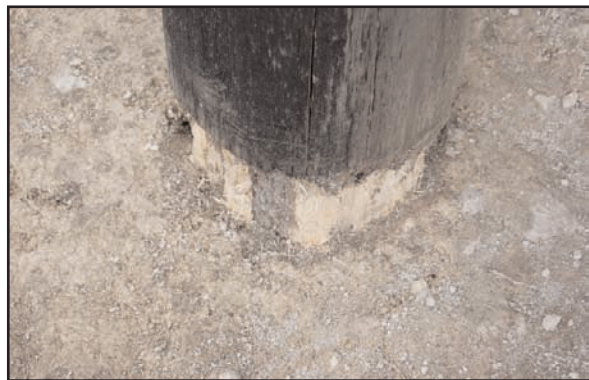
Fig. 23 : comblement par les terres de surface du vide laissé par la perte de l'aubier

On a constaté sur plusieurs poteaux, lors de la fouille, que le vide laissé par la dégradation de l'aubier en périphérie du bois a été comblé, vers l'extérieur du bâtiment, par une terre très meuble provenant des couches de surfaces, introduites vraisemblablement par les eaux de ruissellement (fig.23). A l'est, à 50 cm de profondeur dans le trou du poteau médian, on a retrouvé des morceaux de charbon de bois provenant de la couche d'incendie créée en mars 2007 et située aujourd'hui à 3 cm de pro-

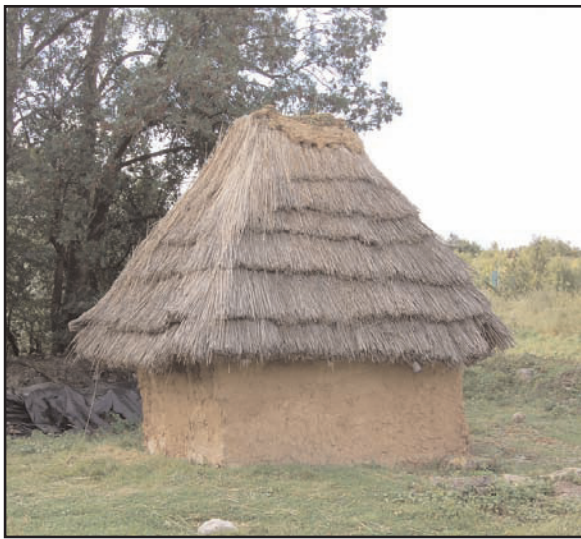
Fig. 24 : toiture dégradée de la cabane

La cabane, couverte en roseaux, a été réalisée en 2006. Le faîtage, constitué exclusivement en limon argileux avec des plantations au sommet d'iris et joubardes, s'est depuis fortement dégradé (fig. 24). En effet, les plantes destinées à fixer par leurs racines le limon ne se sont pas développées suffisamment rapidement et le limon a ainsi été rapidement lessivé, découvrant aux intempéries les liens de fixation en lin des dernières gerbes de roseaux, qui étaient initialement recouverts par ce limon. Une fois ces premiers liens défaits, les tiges de roseaux se sont dégradées, découvrant ainsi les liens des rangs inférieurs, notamment aux arêtiers, plus exposés aux intempéries.

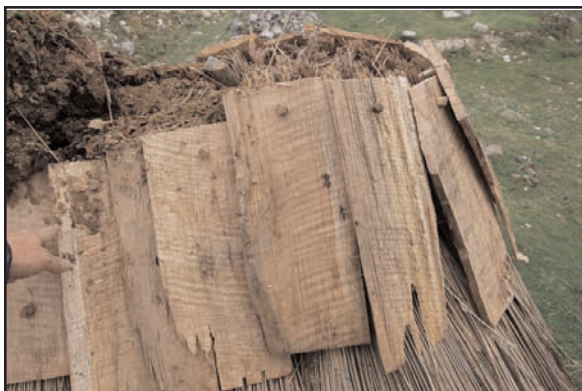
Fig. 26 : recouvrement des liens par des bardeaux

La technique, inspirée des faitages traditionnels normands, a consisté à mettre en place des petits bardeaux au sommet des gerbes, en guise de tuiles dans la tradition normande, fixées par des chevilles plantées dans les roseaux, afin de protéger ces liens (fig. 25 et 26). Le sommet a été ensuite recouvert par une gouttière en limon argileux dans laquelle de la terre noire a été déposée pour les plantes (fig. 27).

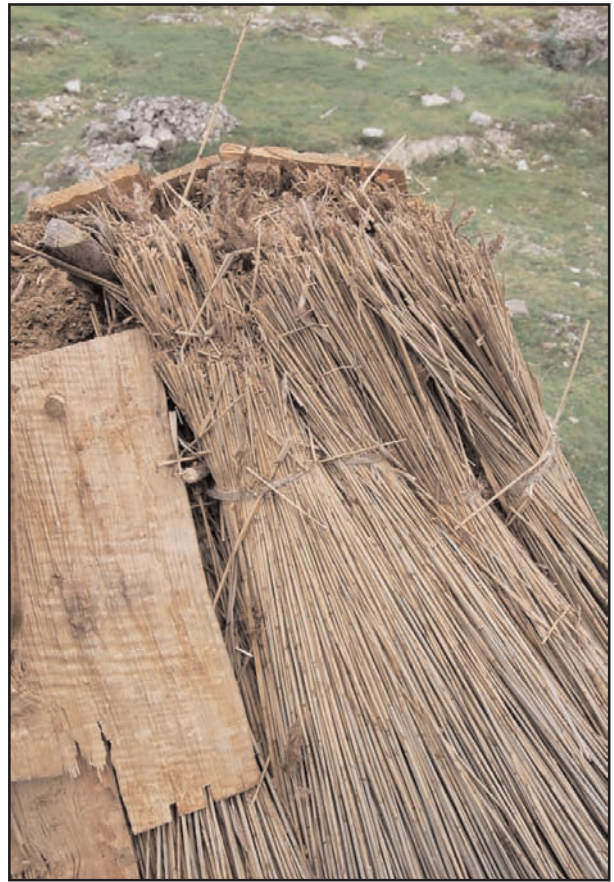
Fig. 25 : fixation des gerbes sommitales avec de la cordelette de lin

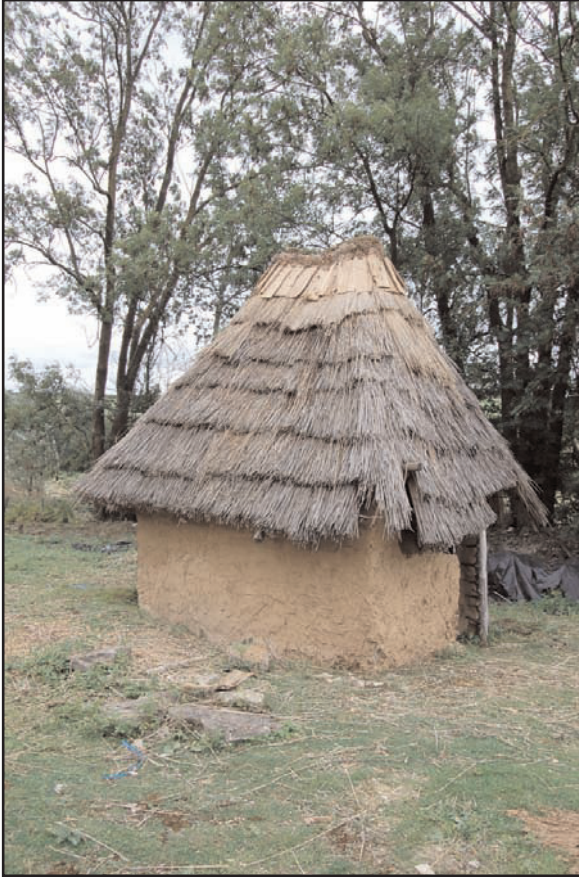
Fig. 28 : toiture et faitage achevés

Cette expérimentation montre que la mixité des matériaux périssables est possible et que l'usage de bardeaux provenant d'un surplus d'une toiture voisine peut très bien convenir pour ce type de couverture (fig. 28).

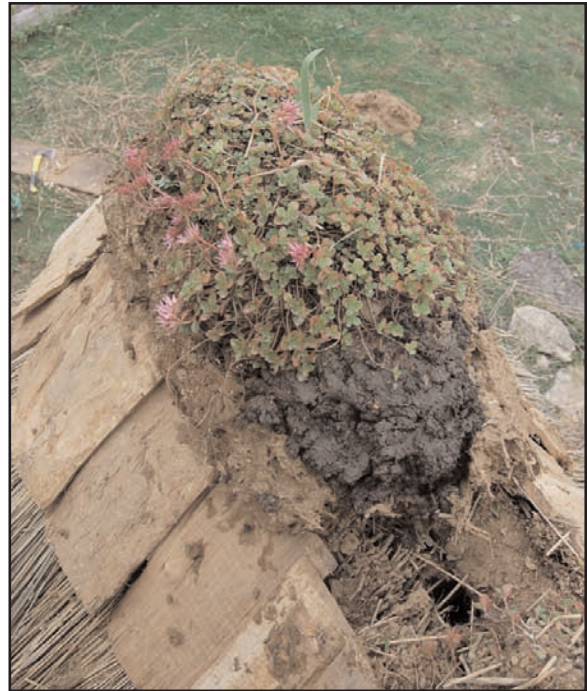
Fig. 27 : confection d'une gouttière en argile remplie de terres noires pour les plantations d'iris et de joubardes
