Le chantier du grenier carolingien

Frédéric Epaud

II.2 ARCHÉOLOGIE EXPÉRIMENTALE : LE CHANTIER DU GRENIER *F. Epaud (CNRS, Tours)*

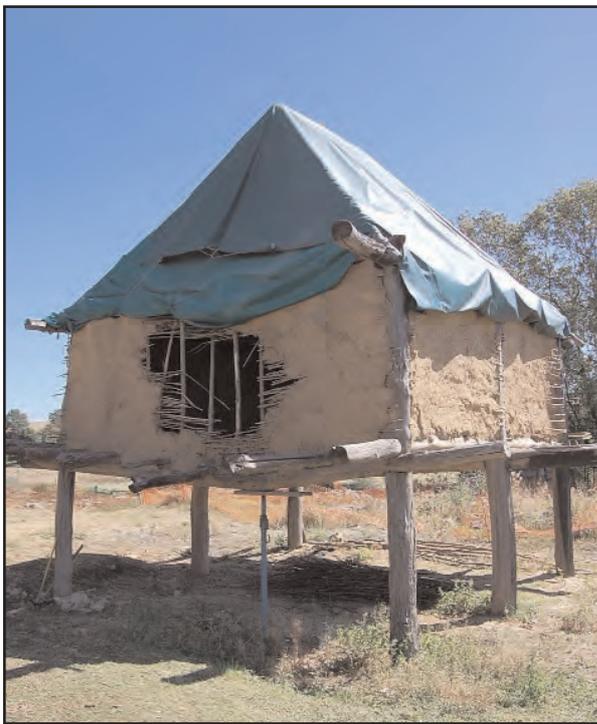
Fig. 11 : Etat du grenier après les actes de vandalisme du printemps 2009.

En raison de nouvelles dégradations intentionnelles sur le grenier (destruction du sol, de plusieurs cloisons en torchis et d'un sommier porteur d'une cloison), les travaux prévus en 2009 se sont portés pour moitié du temps imparti au projet sur la restauration du grenier (fig. 11). La remise en état des cloisons et du sol en torchis sur clayonnage a repris les mêmes techniques utilisées pour leur confection en 2005 (fig. 12 et 13). Concernant la réparation du sommier, brisé en deux, il fut opté pour la conservation de la pièce et une réparation en sous-œuvre, plutôt qu'un remplacement de celle-ci, trop longue à mettre en œuvre et aussi en raison d'un manque de gros bois disponible (fig. 14). Cette reprise en sous-œuvre a été

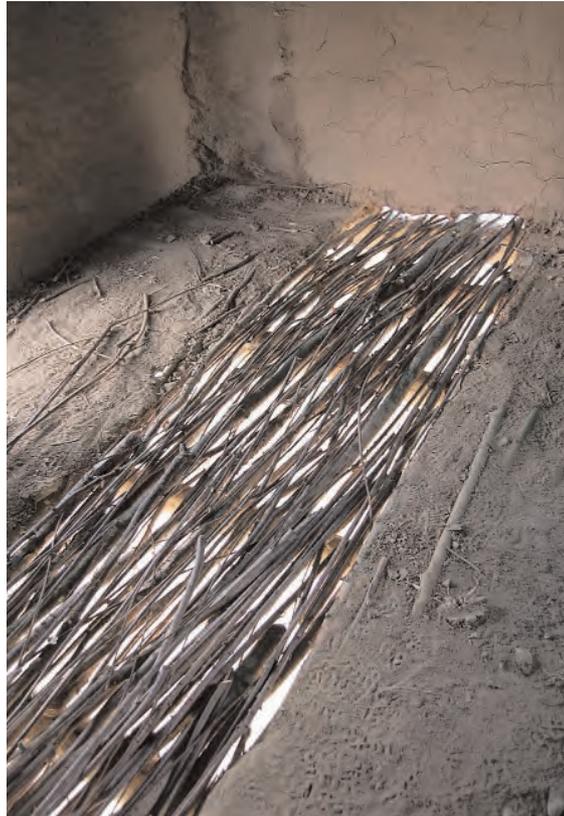
Fig. 12 : Réfection du sol avec pose de perches en châtaigniers et recouvrement en torchis.

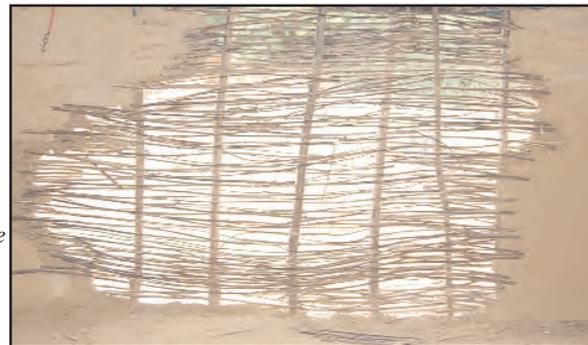
Fig. 13 : Réfection de la cloison et de son clayonnage.

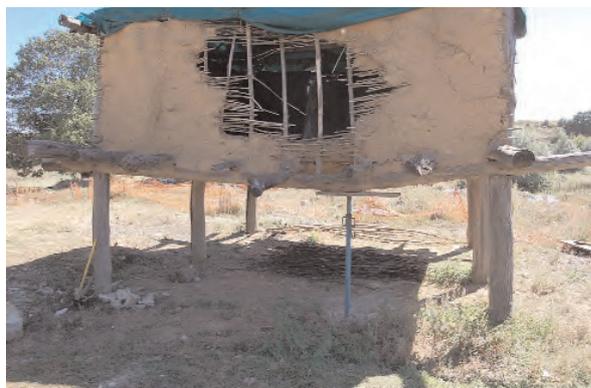
Fig. 14 : Etaient provisoire du sommier brisé en deux.

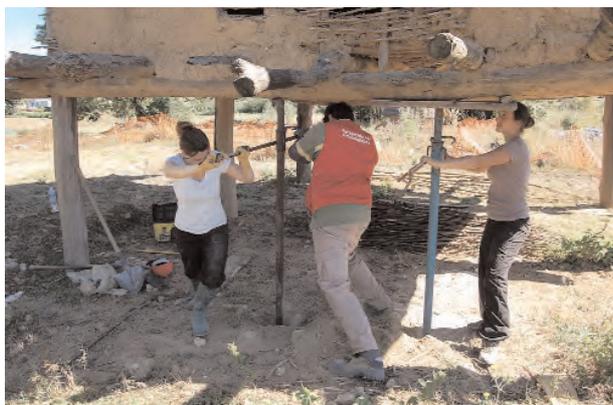
Fig. 15 : Redressement des deux parties du sommier.

a été réalisée grâce au redressement des deux parties du sommier par des étais coulissants (fig. 15).

L'usage de ces étais métalliques étaient indispensables en raison, d'une part, du poids du sommier sur lequel s'appuyait la cloison en torchis et, d'autre part, des moyens dont nous disposions. Pour respecter l'éthique d'une réelle expérimentation, nous aurions dû utiliser des poteaux à bras de levier, comme nous pûmes le faire pour l'opération suivante, mais le risque que représente de tels bras de levier (rupture du bras en bois) et l'absence de prévision de cette réparation nous ont obligé à

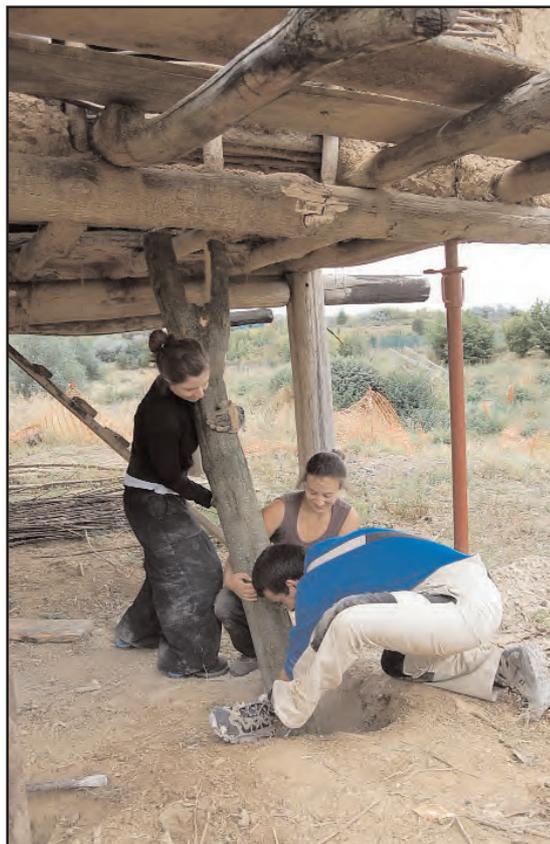
Fig. 16 : Mise en place du poteau fourchu dans son trou de calage.

Une fois les deux éléments du sommier redressés, le poteau fourchu a été introduit dans son trou, creusé plus profondément que nécessaire (fig. 16). Ainsi, il a été possible d'insérer, entre le sommier et la fourche du poteau, des cales en bois, cloués à chaque partie du sommier avec des longs clous en fer forgés, afin de les relier et de solidariser les deux morceaux. La mise en place définitive du poteau a ensuite été réalisée à l'aide d'un

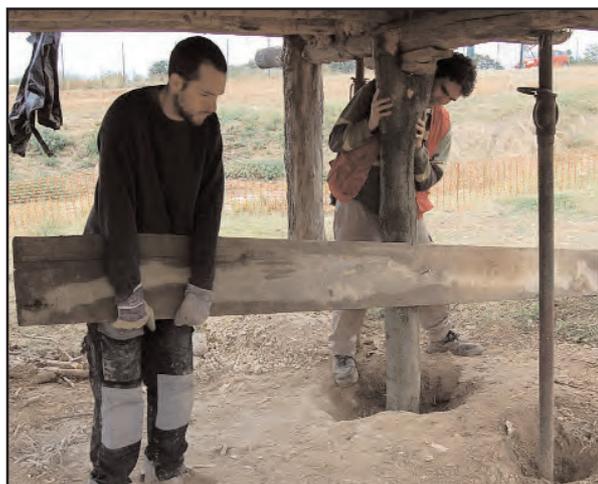
Fig. 17 : Levage et calage définitif du poteau avec un bras de levier.

bras de levier, c'est-à-dire un long bastaing cloué au poteau, prenant appui à son extrémité et levé par l'autre extrémité (fig. 17). Le poteau, ainsi levé et positionné en tête correctement, en pression sur les cales de bois et le sommier, des pierres de calages ont été intro-

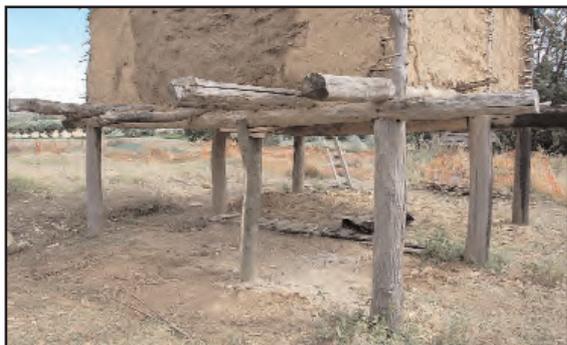
Fig. 18 : Vue du poteau d'étaie, après sa mise en place.

duites dans le trou, sous le pied de poteau, afin de bloquer le poteau dans sa position définitive. Ainsi, on constate qu'une réparation en sous-œuvre peut engendrer le creusement d'un trou de poteau similaire aux autres de la construction d'origine, ici de plus faible diamètre, mais qu'une fouille aurait vraisemblablement interprété comme un poteau primitif, non comme un rajout (fig. 18).

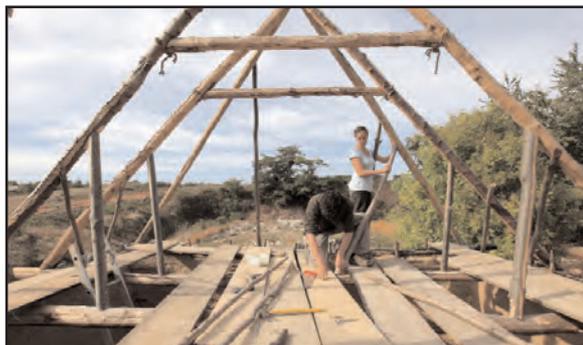
Fig. 19 : Mise en place des arêtiers et des jambes de force.

Des travaux de réfection de la toiture ont également été réalisés en 2009 comme la reprise des assemblages, la réalisation des deux croupes en bois de frêne simplement écorcé et la mise en place de jambes de force sur les trois fermes et aussi sur les arêtiers afin de rigidifier le che-

vronnage (fig. 19).

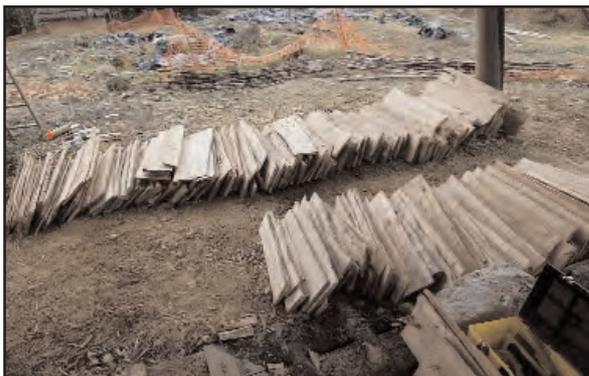
Fig. 20 : Tri au sol des bardeaux selon leur largeur.

En septembre 2008, le chantier a consisté à produire des bardeaux, issus d'un chêne abattu en hiver, dont les dimensions voulues sont inspirées des données archéologiques, c'est-à-dire d'une longueur de 70 à 80 cm, pour une largeur variant de 15 à 25 cm et d'une épaisseur comprise entre 6 mm et 2 cm (fig. 20). Ils ont été obtenus par fendage radial au coin de quartiers de billes de chêne, puis au départoir, avec finition à la hache des flancs et des surfaces. La grume mesurait 10,30 m de long avec un diamètre de 55 cm à la base et de 30 cm en tête. Elle fut découpée en 14 billes dont 12 de 80 cm de long pour les bardeaux, une de 40 cm de

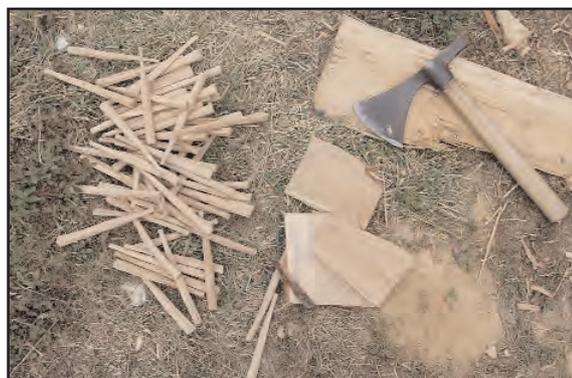
Fig. 21 : Préparation des chevilles à la hachette.

En 2009, concernant le couvrement du grenier, l'expérimentation a consisté à réaliser le lattis de la couverture, en perche de noisetier, à terminer la fabrication des bardeaux issus des billes du chêne abattu l'année précédente, et d'en effectuer la pose. A l'issue du chantier, 370 bardeaux ont été fabriqués, à partir donc des 14 billes et d'une seule grume de chêne. Leur pose a été réalisée avec un pureau apparent d'un tiers du bardeau et leur fixation avec des chevilles travaillant en butée sur le lattis. Une bille entière a été débitée à la hache pour la fabrication des chevilles (fig. 21).

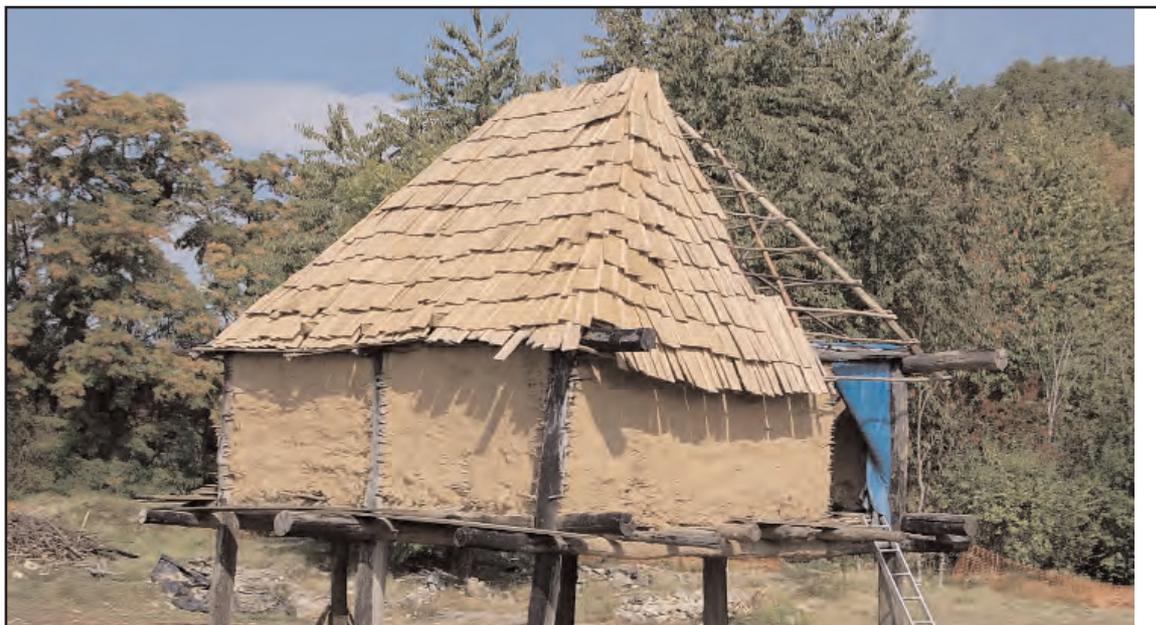
Fig. 22 : Pose des bardeaux.

Les bardeaux ont ainsi été posés, avec parfois un recouvrement des bords latéraux (fig. 22 et 23). Pour le recouvrement des arêtiers, une découpe en biais de la partie supérieure du bardeau a été nécessaire afin de faciliter leur chevauchement et des clous ont été plantés pour fixer les bardeaux entre eux (fig. 24 et 25). Cette découpe biaise et la présence de clous sur ces mêmes bardeaux ont été par ailleurs observés sur certains bardeaux retrouvés en fouille à Neuvy-deux-Clochers, permettant peut-être d'établir un parallèle entre cette taille particulière, la présence de clous et un mode de fixation approprié aux arêtiers. Les 371 bardeaux fabriqués ont été tous posés, recouvrant un long pan et un pan coupé de la croupe, soit la moitié de la surface de la couverture, c'est-à-dire 30 m².

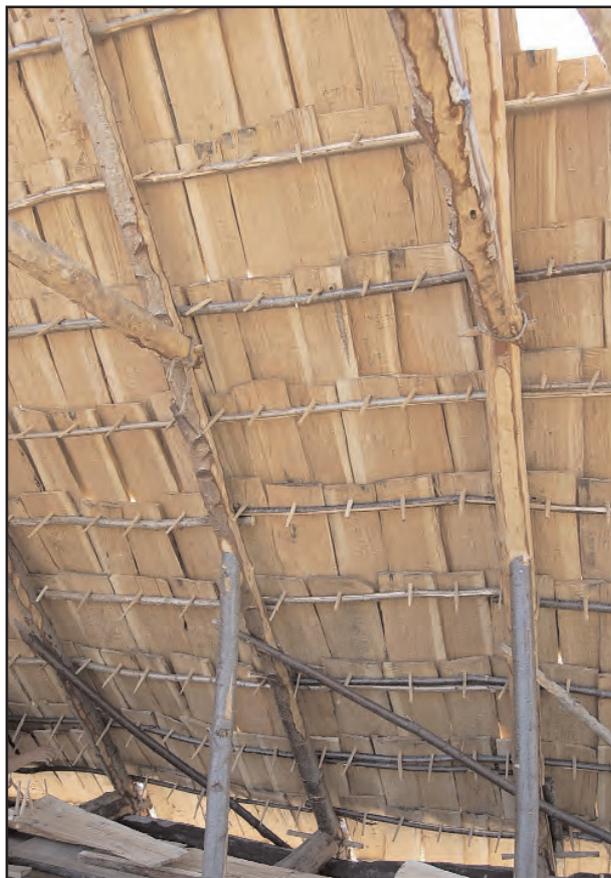
Fig. 23 : Fixation des bardeaux par chevillage en butée sur le lattis.

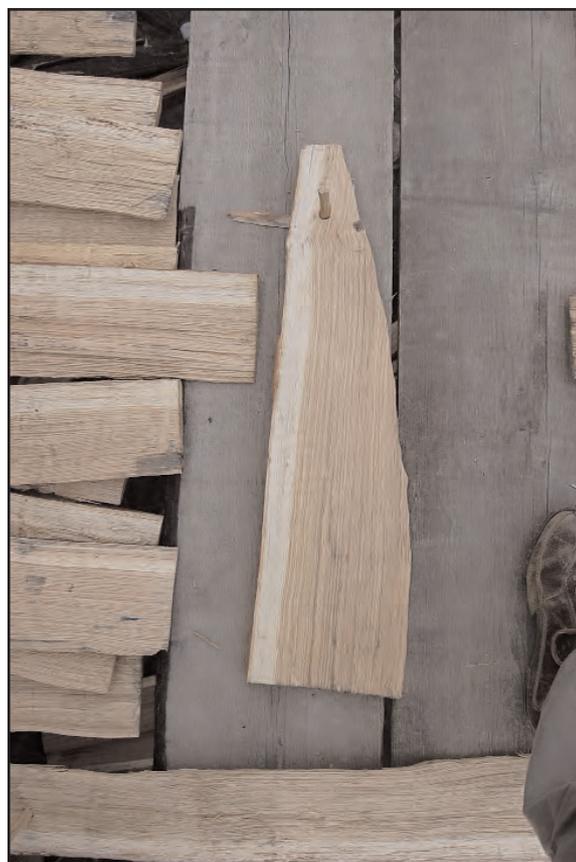
Fig. 24 : Taille biaisée des bardeaux d'arétier.

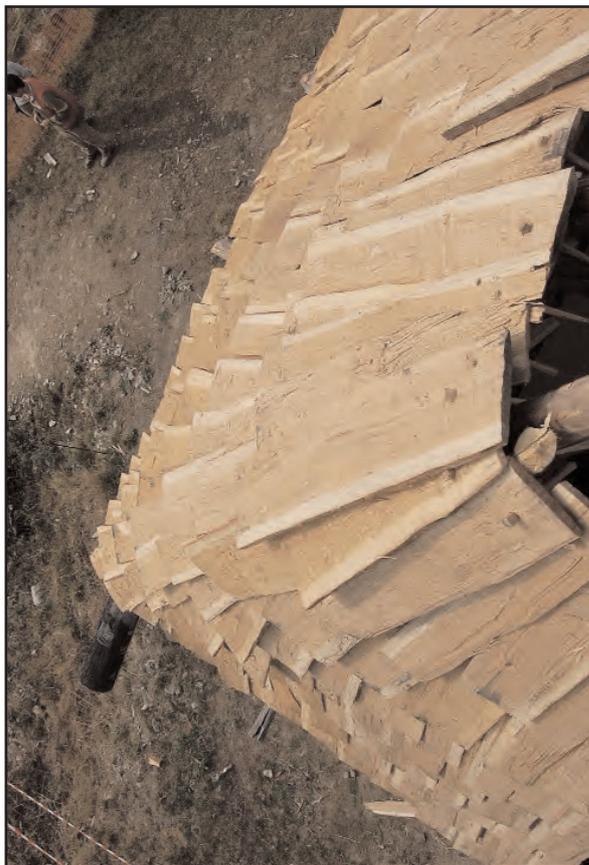
Fig. 25 : Recouvrement latéral des arêtiers.
