## Le chantier du grenier carolingien

Frédéric Epaud. Le chantier du grenier carolingien. Gentili F. Louvres (Val d'Oise) “ Château d'Orville ”, rapport d'activité 2009 d'opération archéologique programmée, SRA Ile-de-France, Saint-Denis, pp.19-24, 2010. halshs-03115767

## **II.2 ARCHÉOLOGIE EXPÉRIMENTALE : LE CHANTIER DU GRENIER** *F. Epaud (CNRS, Tours)*

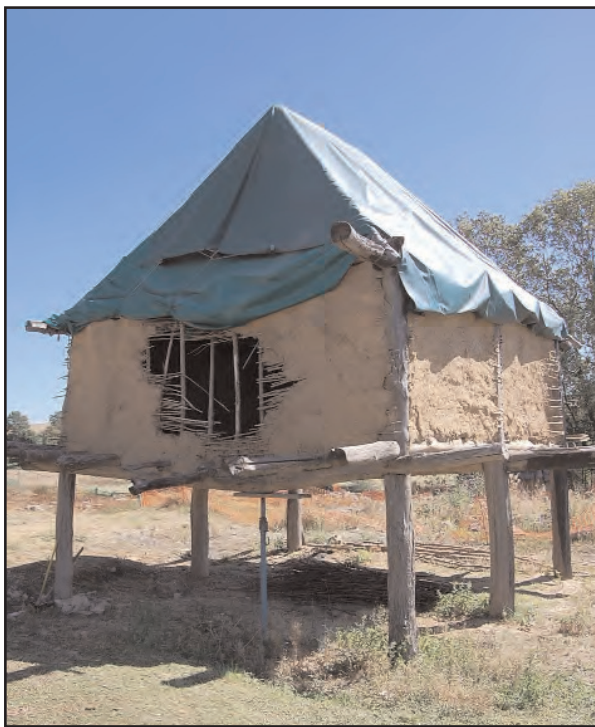
Fig. 11 : Etat du grenier après les actes de vandalisme du printemps 2009.

En raison de nouvelles dégradations intentionnelles sur le grenier (destruction du sol, de plusieurs cloisons en torchis et d'un sommier porteur d'une cloison), les travaux prévus en 2009 se sont portés pour moitié du temps imparti au projet sur la restauration du grenier (fig. 11). La remise en état des cloisons et du sol en torchis sur clayonnage a repris les mêmes techniques utilisées pour leur confection en 2005 (fig. 12 et 13). Concernant la réparation du sommier, brisé en deux, il fut opté pour la conservation de la pièce et une réparation en sous-œuvre, plutôt qu'un remplacement de celle-ci, trop longue à mettre en œuvre et aussi en raison d'un manque de gros bois disponible (fig. 14). Cette reprise en sous-œuvre a été

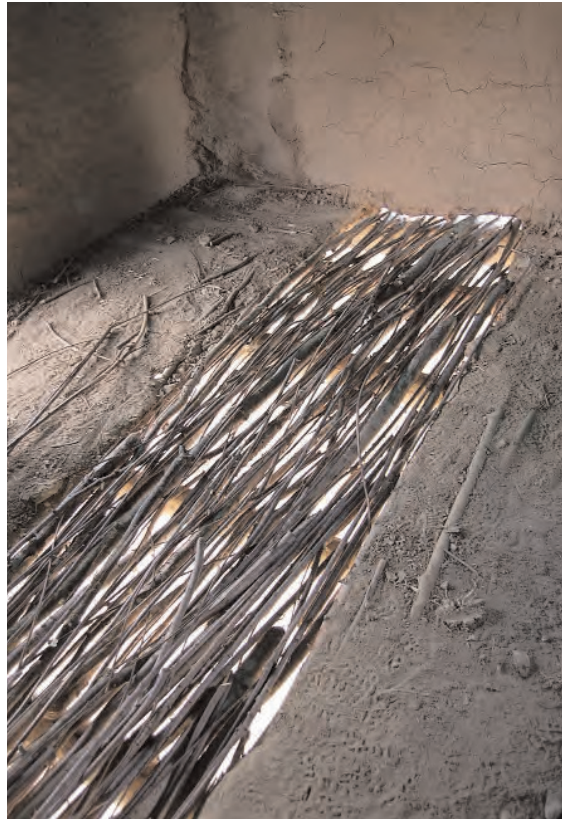
Fig. 12 : Réfection du sol avec pose de perches en châtaigniers et recouvrement en torchis.

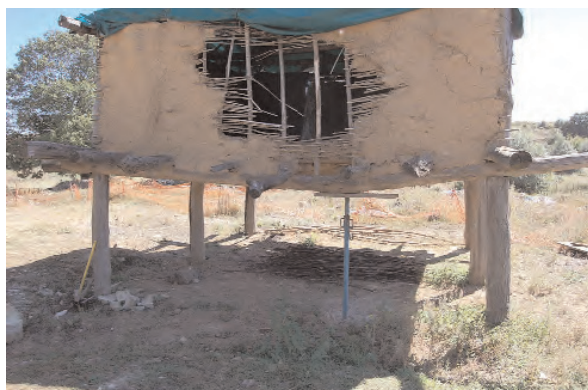
Fig. 14 : Etaient provisoire du sommier brisé en deux.

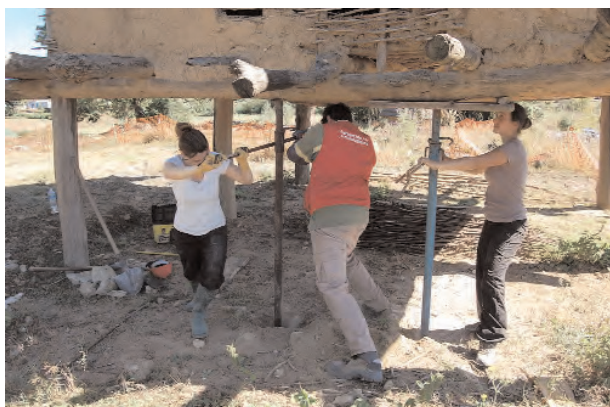
Fig. 15 : Redressement des deux parties du sommier.

a été réalisée grâce au redressement des deux parties du sommier par des étais coulissants (fig. 15).

L'usage de ces étais métalliques étaient indispensables en raison, d'une part, du poids du sommier sur lequel s'appuyait la cloison en torchis et, d'autre part, des moyens dont nous disposions. Pour respecter l'éthique d'une réelle expérimentation, nous aurions dû utiliser des poteaux à bras de levier, comme nous pûmes le faire pour l'opération suivante, mais le risque que représente de tels bras de levier (rupture du bras en bois) et l'absence de prévision de cette réparation nous ont obligé à

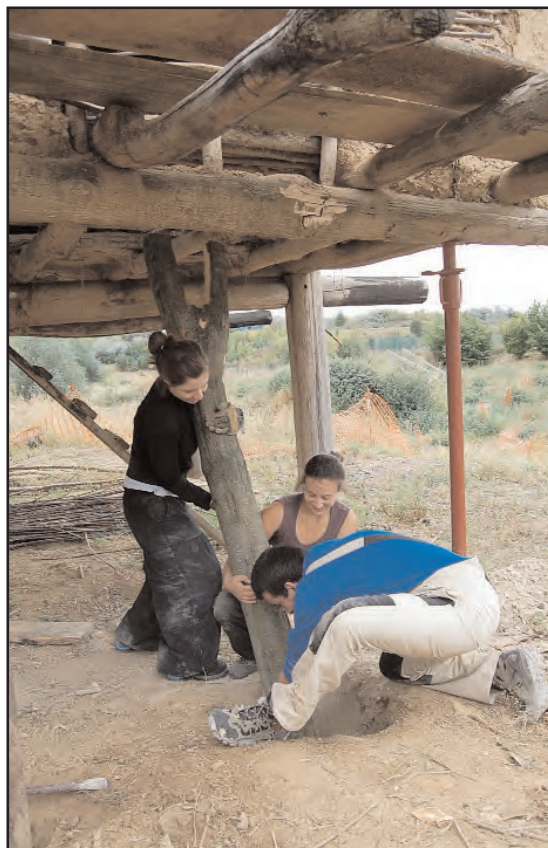
Fig. 16 : Mise en place du poteau fourchu dans son trou de calage.

Une fois les deux éléments du sommier redressés, le poteau fourchu a été introduit dans son trou, creusé plus profondément que nécessaire (fig. 16). Ainsi, il a été possible d'insérer, entre le sommier et la fourche du poteau, des cales en bois, cloués à chaque partie du sommier avec des longs clous en fer forgés, afin de les relier et de solidariser les deux morceaux. La mise en place définitive du poteau a ensuite été réalisée à l'aide d'un

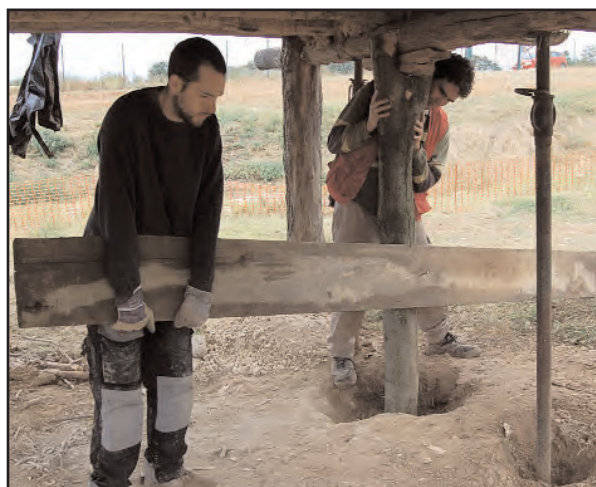
Fig. 17 : Levage et calage définitif du poteau avec un bras de levier.

bras de levier, c'est-à-dire un long bastaing cloué au poteau, prenant appui à son extrémité et levé par l'autre extrémité (fig. 17). Le poteau, ainsi levé et positionné en tête correctement, en pression sur les cales de bois et le sommier, des pierres de calages ont été intro-

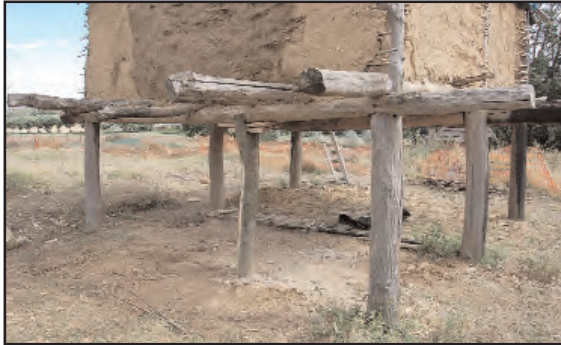
Fig. 18 : Vue du poteau d'étaie, après sa mise en place.

duites dans le trou, sous le pied de poteau, afin de bloquer le poteau dans sa position définitive. Ainsi, on constate qu'une réparation en sous-œuvre peut engendrer le creusement d'un trou de poteau similaire aux autres de la construction d'origine, ici de plus faible diamètre, mais qu'une fouille aurait vraisemblablement interprété comme un poteau primitif, non comme un rajout (fig. 18).

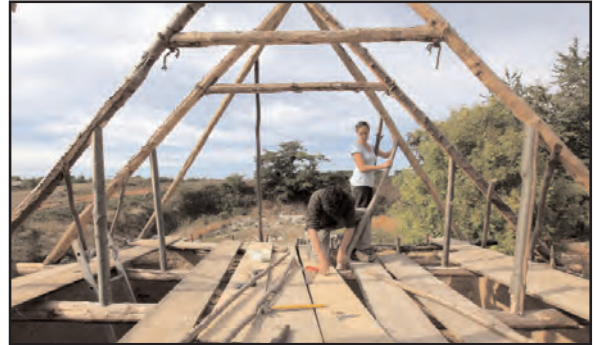
Fig. 19 : Mise en place des arçonniers et des jambes de force.

Des travaux de réfection de la toiture ont également été réalisés en 2009 comme la reprise des assemblages, la réalisation des deux croupes en bois de frêne simplement écorcé et la mise en place de jambes de force sur les trois fermes et aussi sur les arêtiers afin de rigidifier le che-

vronnage (fig. 19).

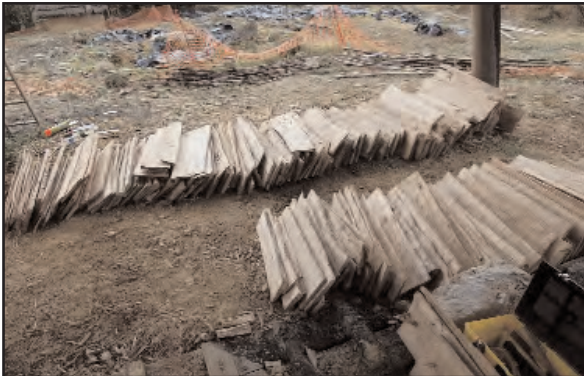
Fig. 20 : Tri au sol des bardeaux selon leur largeur.

En septembre 2008, le chantier a consisté à produire des bardeaux, issus d'un chêne abattu en hiver, dont les dimensions voulues sont inspirées des données archéologiques, c'est-à-dire d'une longueur de 70 à 80 cm, pour une largeur variant de 15 à 25 cm et d'une épaisseur comprise entre 6 mm et 2 cm (fig. 20). Ils ont été obtenus par fendage radial au coin de quartiers de billes de chêne, puis au départoir, avec finition à la hache des flancs et des surfaces. La grume mesurait 10,30 m de long avec un diamètre de 55 cm à la base et de 30 cm en tête. Elle fut découpée en 14 billes dont 12 de 80 cm de long pour les bardeaux, une de 40 cm de

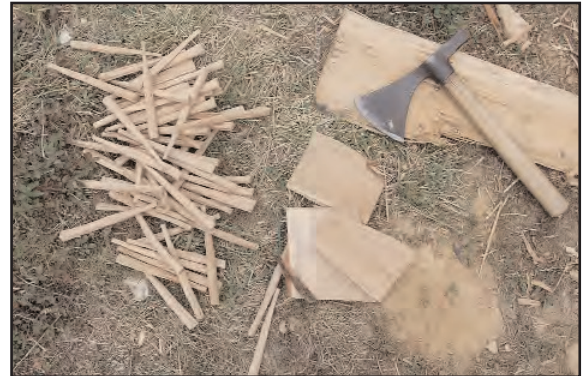
Fig. 21 : Préparation des chevilles à la hachette.

En 2009, concernant le couvrement du grenier, l'expérimentation a consisté à réaliser le lattis de la couverture, en perche de noisetier, à terminer la fabrication des bardeaux issus des billes du chêne abattu l'année précédente, et d'en effectuer la pose. A l'issue du chantier, 370 bardeaux ont été fabriqués, à partir donc des 14 billes et d'une seule grume de chêne. Leur pose a été réalisée avec un pureau apparent d'un tiers du bardeau et leur fixation avec des chevilles travaillant en butée sur le lattis. Une bille entière a été débitée à la hache pour la fabrication des chevilles (fig. 21).

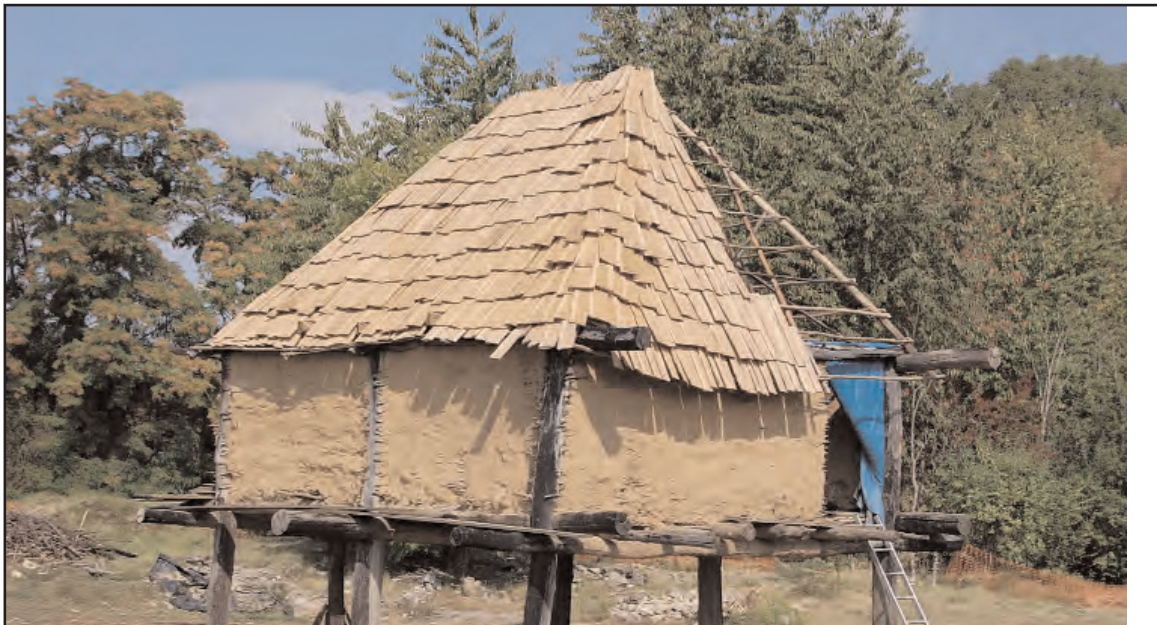
Fig. 22 : Pose des bardeaux.

Les bardeaux ont ainsi été posés, avec parfois un recouvrement des bords latéraux (fig. 22 et 23). Pour le recouvrement des arêtiers, une découpe en biais de la partie supérieure du bardeau a été nécessaire afin de faciliter leur chevauchement et des clous ont été plantés pour fixer les bardeaux entre eux (fig. 24 et 25). Cette découpe biaise et la présence de clous sur ces mêmes bardeaux ont été par ailleurs observés sur certains bardeaux retrouvés en fouille à Neuvy-deux-Clochers, permettant peut-être d'établir un parallèle entre cette taille particulière, la présence de clous et un mode de fixation approprié aux arêtiers. Les 371 bardeaux fabriqués ont été tous posés, recouvrant un long pan et un pan coupé de la croupe, soit la moitié de la surface de la couverture, c'est-à-dire 30 m<sup>2</sup>.

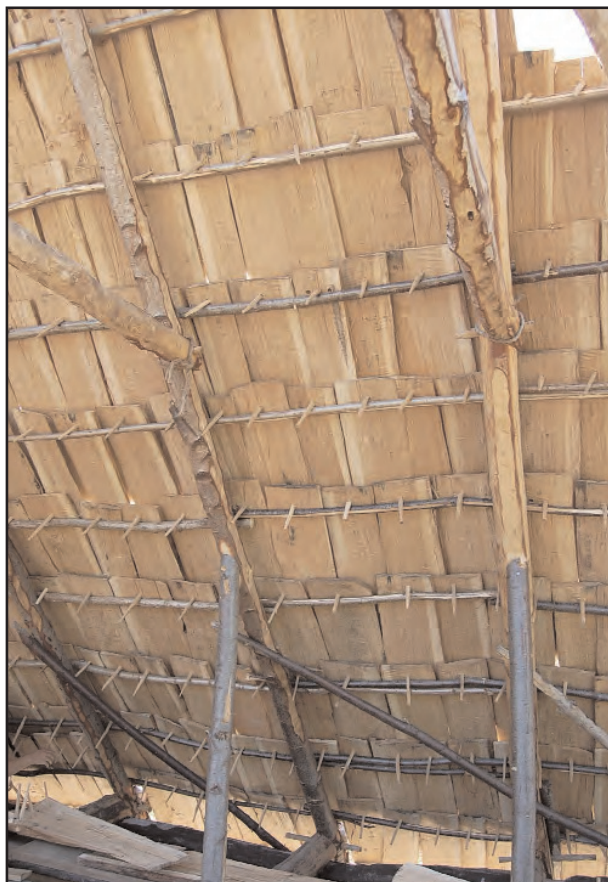
Fig. 23 : Fixation des bardeaux par chevillage en butée sur le lattis.

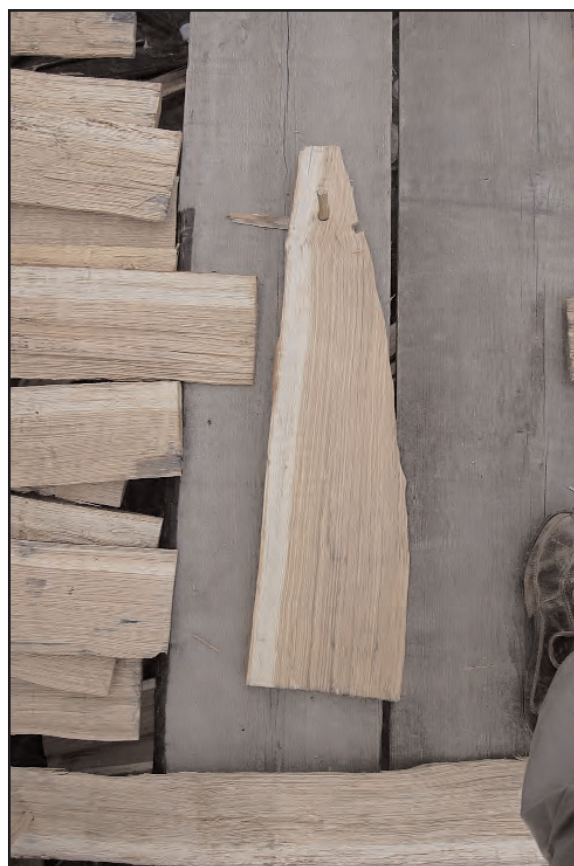
Fig. 24 : Taille biaisée des bardeaux d'arêtier.

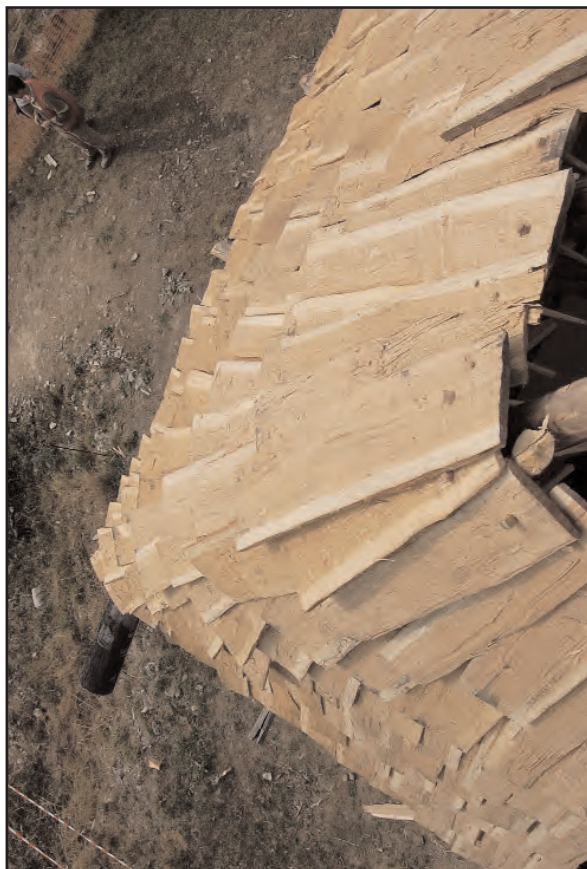
Fig. 25 : Recouvrement latéral des arêtiers.
