# La navigation dans l'Allier à travers les découvertes de la pirogue de Moulins du XIIe siècle et le bateau du Veurdre du XVIIIe siècle

E. Yeny, François Blondel

**La navigation dans l'Allier à travers les découvertes de la pirogue de Moulins du XII<sup>e</sup> siècle et le bateau du Veurdre du XVIII<sup>e</sup> siècle.**

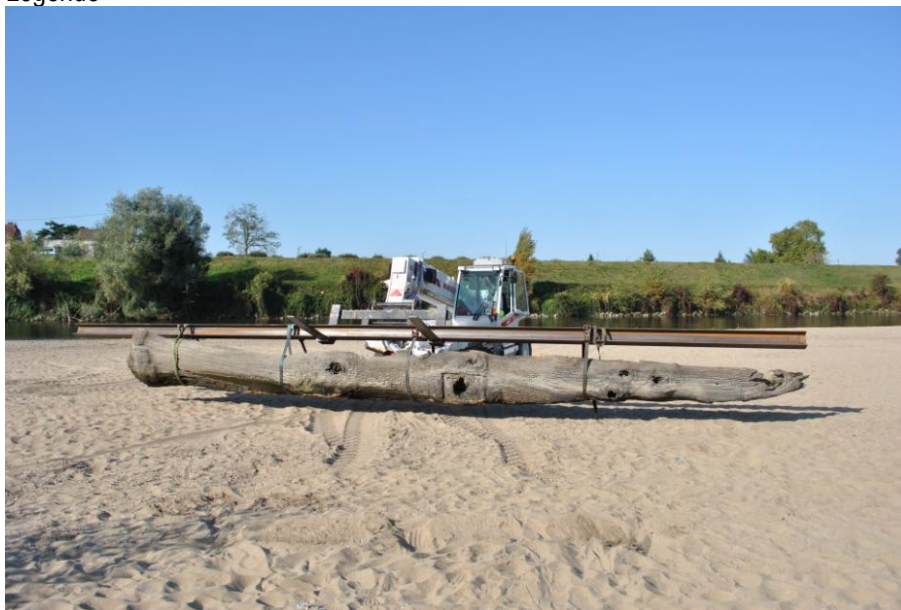
Figure 1 : Photographie de la pirogue monoxyle lors de son prélèvement par l'engin de levage (Cliché : Eric Yény).

être déplacée qu'à l'aide d'un engin de levage, qui fut envoyé sur place le 23 septembre 2010. Entretemps, une autre partie de la pirogue nous avait été signalée par un pêcheur présent sur les lieux. Il s'agissait du bordé droit de la pirogue qui se trouvait posé au fond de la rivière à quelques dizaines de mètres en amont de la partie principale et qui fut récupéré en même temps. Le prélèvement de la pirogue fut effectué par un engin de levage à bras télescopique auquel les deux parties furent accrochées (Fig. 1) pour être évacuées de la berge et chargées sur un camion porte-char. La pirogue fut amenée au dépôt du service d'archéologie de l'Allier pour y être analysée. Au cours de l'année 2011, la pirogue a été étudiée, dessinée en plan et en coupe, et différents échantillons ont été prélevés, en vue de l'identification de l'essence de la pirogue et de sa datation par radiocarbone et dendrochronologie.

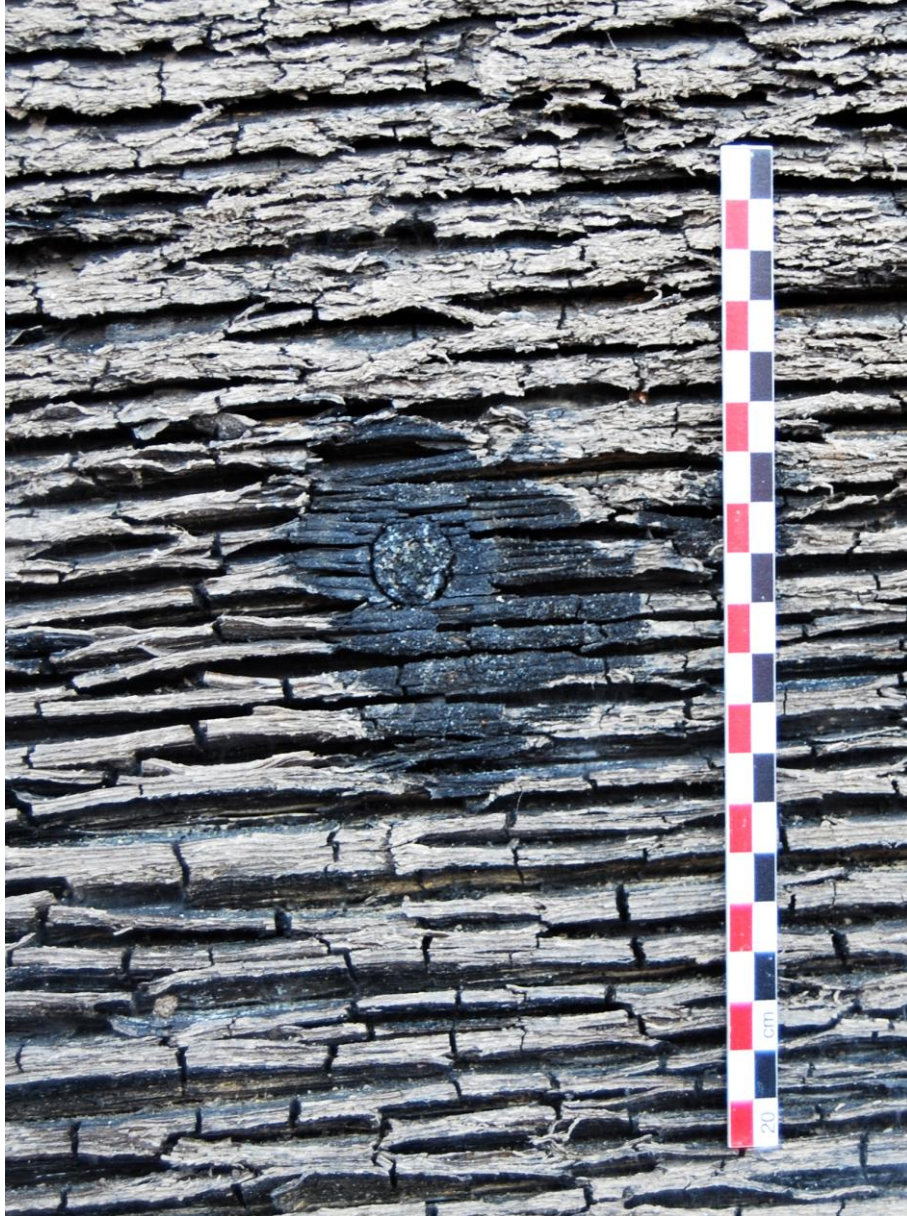
Figure 2 : Photographie de détail d'un trou de jauge où s'observe les restes de matière d'étanchéité (Cliché : F. Blondel).

Ces trous, au nombre de cinq, perforent le fond de la pirogue (Fig. 2), et ne sont pas inhabituels sur ces embarcations. Ils étaient pratiqués par les facteurs pour contrôler l'épaisseur de matière restant. Ils étaient ensuite rebouchés. Dans le cas présent, les chevilles de bois sont toujours présentes dans chaque trou, entourées par une tache noire que l'on interprète comme une substance destinée à assurer

l'étanchéité (poix, bitume ou autre). Des prélèvements de cette matière ont été effectués pour être analysés prochainement. Les trous mesurent environ 2 cm de diamètre et ont été probablement réalisés à la tarière.

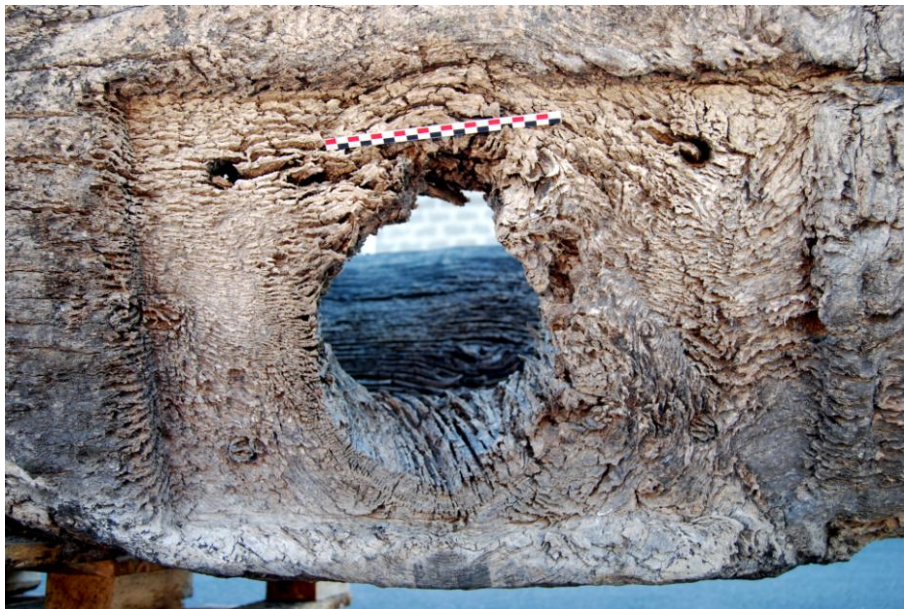
Figure 3 : Photographie de détail du colmatage le mieux conservé, situé dans le fond externe de la pirogue (Cliché : E. Yény)

En six endroits, la pirogue présente des feuillures quadrangulaires plus ou moins bien conservées, accompagnées de trous de chevilles (Fig. 3). Ces feuillures sont toutes situées sur un départ de grosse branche formant un nœud à cet endroit. Il s'agit de colmatages réalisés à des endroits où les nœuds pouvaient entraîner des infiltrations. Cette façon de procéder est connue sur d'autres pirogues médiévales de l'Allier<sup>4</sup>. Aucune planchette de colmatage n'est encore présente sur l'épave. Certaines feuillures de ces colmatages demeurent assez fraîches et conservent des fragments de chevilles dans les trous correspondants, comme la plus grande, située sous le fond. D'autres sont très érodées, à l'exemple de celles se trouvant sur le bordé droit qui a été retrouvé séparé. Ces usures plus ou moins prononcées sont causées par une plus ou moins grande exposition à l'action du courant lorsque l'embarcation se trouvait immergée. La grande feuillure bien conservée se trouvait certainement prise dans le sédiment. Cela nous indique rétrospectivement dans quel sens la pirogue se trouvait prise dans le lit de la rivière : le bordé droit se trouvait en haut et émergeait du fond.

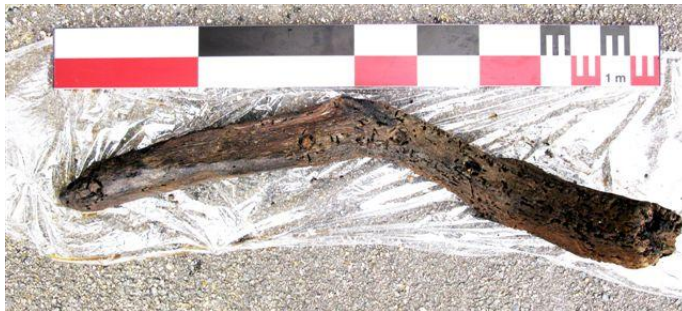
Figure 9 : Dessin d'une courbe : l'échantillon 11 (DAO : Eric Yeny et François Blondel).

Les courbes sont des membrures courbes ou coudées qui maintiennent les flancs et la sole. Comme pour les membrures, elles sont également en chêne. Dans la batellerie traditionnelle, ces pièces sont souvent taillées dans des bois déjà courbés. C'est bien le cas des courbes que nous avons prélevées, qui sont taillées dans des branches tords à l'origine. De même que les varangues, on voit aisément qu'elles ont été façonnées avec un minimum de travail, en ne taillant que les faces destinées à être assemblées. Comme sur les varangues, l'écorce subsiste encore par endroits, et les trous de gournables, plus ou moins régulièrement espacés, sont nombreux. L'échantillon 11 est une courbe qui a été façonnée dans une branche présentant deux torsions dans des directions différentes (Fig. 9), mais il semble que cela n'ait pas gêné les constructeurs, qui ont utilisé l'une des torsions pour faire la courbe, tandis que l'autre était probablement assemblée à plat avec la sole. Les constructeurs semblaient n'avoir pas un grand souci de la finition.
