Rapport préliminaire sur le septième campagne à Kunara (2019)

Rapport préliminaire sur la septième campagne à Kunara (2019)

Aline Tenu

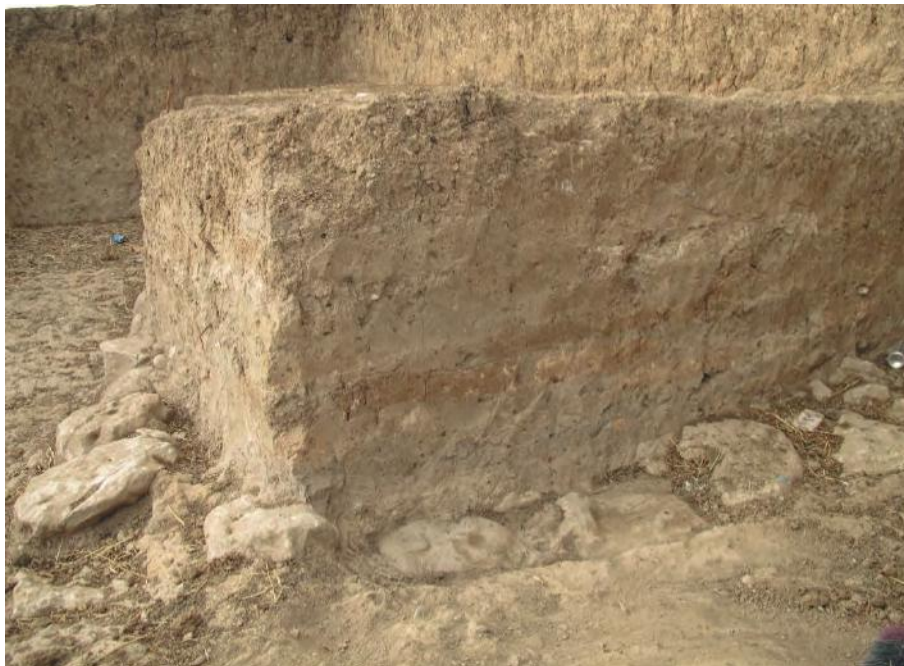
Fig. 04. Le mur 160 en 2015. La superstructure de terre faite avec des « pains » ou des « briques humides » beiges, orange clair et brunes était visible (Mission archéologique française du Peramagron).

Ces deux derniers avaient déjà été identifiés lors de la campagne 2015, mais le mur 160 est désormais reconnu sur une longueur de près de 7 m. Il atteint 1,10 m d'épaisseur et est composé d'un soubassement d'une seule assise de pierres de dimensions moyennes (environ 20-30 cm de côté) et d'une superstructure en terre. Cette dernière, bien visible en 2015 (Fig. 04), était très difficile à repérer cette année (voir la contribution de Pantelitsa Mylona). On y voyait en 2015 des « pains » ou des « briques » de différentes couleurs pris dans un sédiment ou un mortier gris-beige, mais cette année la composition de la superstructure tant sur sa face nord (dégagée en 2015) que sur sa face sud n'était guère identifiable.

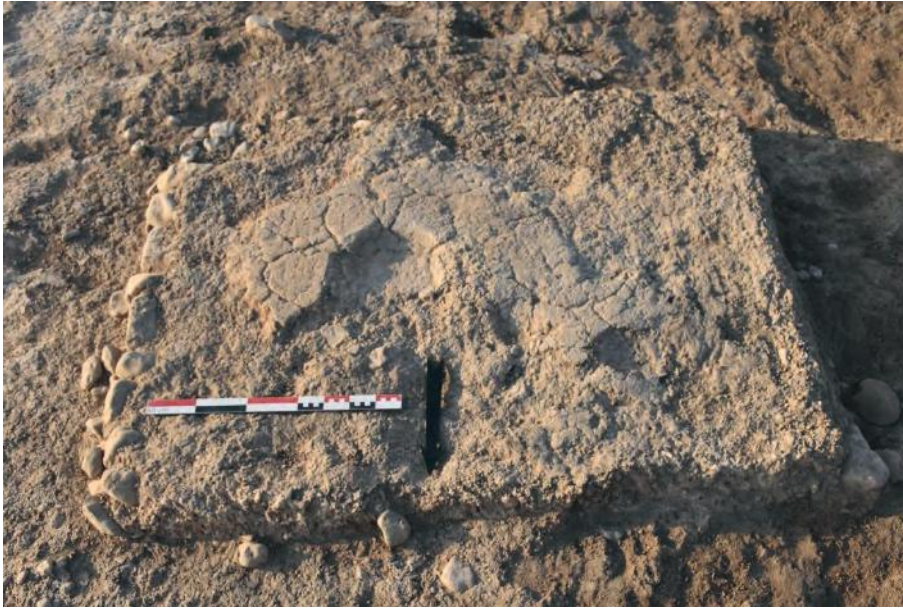
Fig. 23 Fig. 23. Fig. 23 L'installation 538, depuis le nord (Mission archéologique française du Peramagron).

Située au centre de la pièce 516, l'installation 538 mesure 1,40 x 1,00 m et est rehaussée par rapport au niveau du sol (834), sur une épaisseur d'environ 14 cm. Elle est composée d'une base en galets de petite taille, recouverte par une couche de terre crue dans laquelle a été réalisée une cupule centrale, ainsi que d'autres cavités moins profondes. La surface originale est conservée seulement dans la partie centrale de l'installation, tandis qu'à proximité des bords, elle a complètement disparu à cause de l'érosion. De ce fait, seule une, voire deux, petites cupules ont pu être repérées du côté nord-ouest. Comme il a été déjà évoqué (CHITI dans TENU (éd.) 2020a, 40–41), cette installation pourrait être assimilée à certains dispositifs interprétés comme des « tables d'offrandes », généralement associées à des activités cultuelles, en particulier des libations. Si cette hypothèse se confirmait, il serait alors possible d'établir que la pièce 516 était un espace destiné à des pratiques cérémonielles, ce que pourrait aussi indiquer une couche de coquilles d'escargots, repérée dans les derniers jours de la campagne, mais pas encore dégagée (voir la contribution de Michaël Seigle).

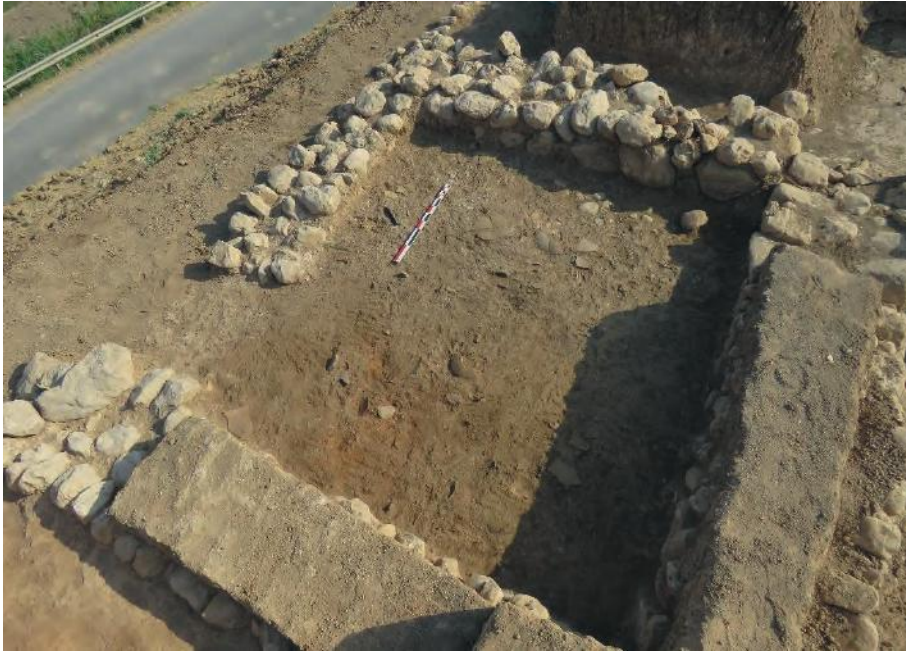
Fig. 32. US 911, Fragments de poterie *in situ* et l'accès US 908 donnant au nord sur l'espace extérieur US 905 (Mission archéologique française du Peramagron).

Fig. 32), dont l'enduit du sol est en mauvais état de conservation, a été aménagé dans le mur 903. Il donne sur un espace probablement extérieur (US 905, Fig. 32) dont seule une très petite partie a été conservée à cause de la pente du tell. Le sol de la pièce 911, l'US 617 (une partie de ce sol avait déjà été très partiellement dégagée en 2015, MARCHAND dans TENU (éd.) 2016, 115–116), était couvert par quelques fragments de céramiques (Fig. 32, voir la contribution de Cécile Verdellet). Sous la céramique, un cailloutis, mieux conservé dans la moitié orientale, forme le sol de la pièce qui couvre une surface de 11,88 m².

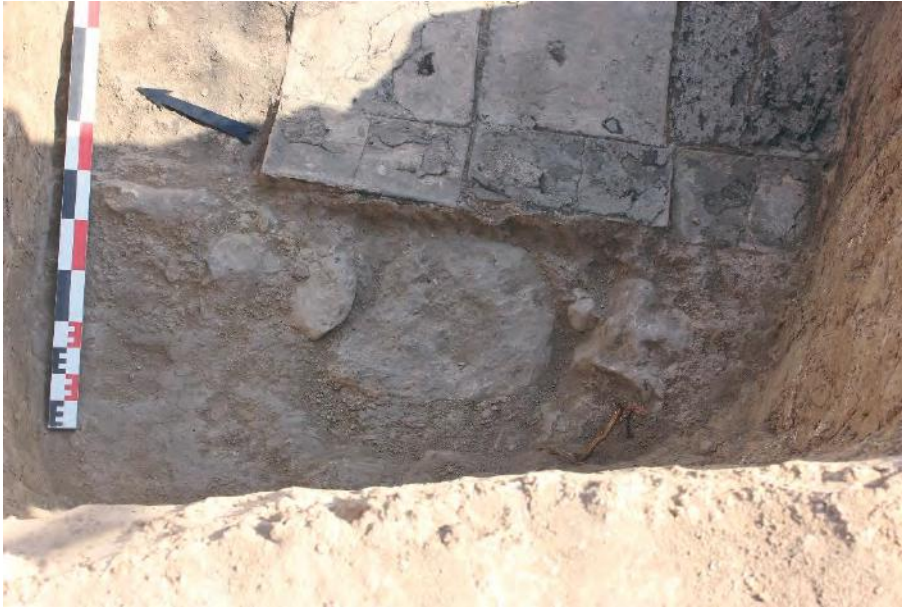
Fig. 36. Mur US 918 bordé de dalles en terre cuite de petit format (0,20 x 0,40 cm) (Mission archéologique française du Peramagron).

Les murs 916 (Fig. 35) et 918 (Fig. 36) de la pièce 915, dont une assise de pierre est dégagée, laissent apparaître clairement le même type de superstructure de terre que les murs de cloisons précédemment dégagés (672, 679, 678, 683, 684, 685, MARCHAND dans TENU (éd.) 2020a, 56–58) : les litages de terre d'une hauteur de 6,5 à 7 cm sont très soigneusement préparés. Des joints de 1 cm d'épaisseur séparent les couches. Les litages de terre sont mis en œuvre à l'état humide ou semi-humide et épousent la forme des soubassements en pierre. Les superstructures en terre massive des murs de cloisons découverts aussi bien en 2018 qu'en 2019 ont été conservées sur une hauteur d'1,20 à 1,30 m.

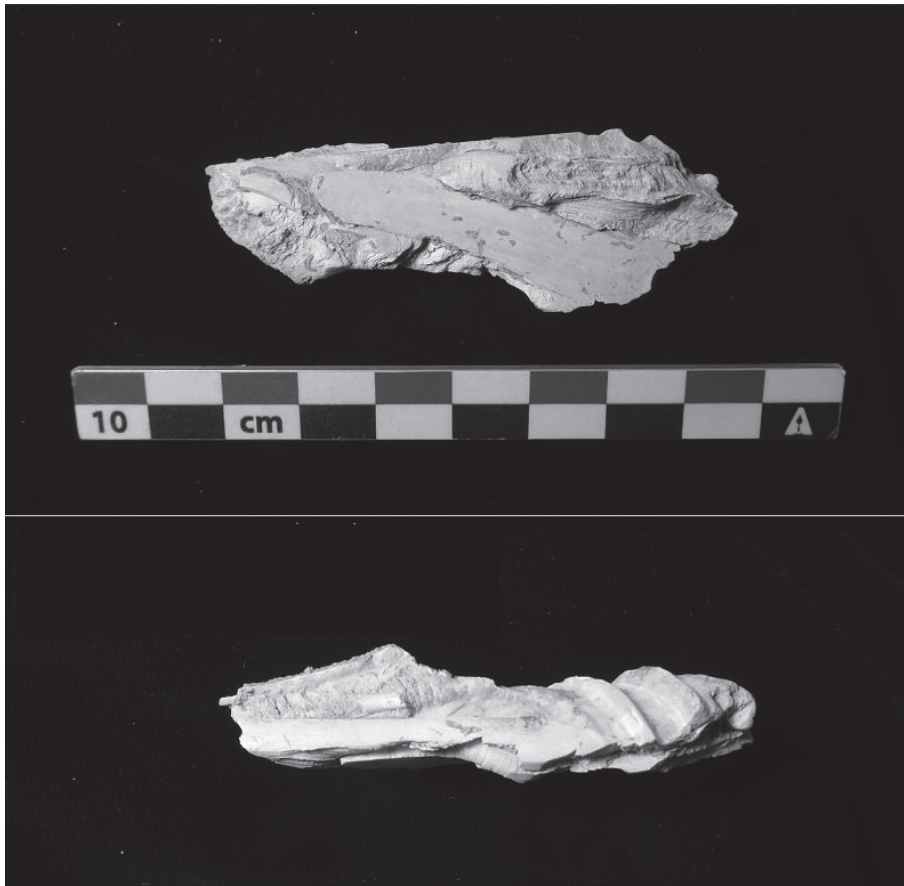
Fig. 64. Fragment de nacre (en bas : face présentant une découpe) (US 829, chantier C) (Mission archéologique française du Peramagron).

Enfin, le même chantier C a livré, au cours de la campagne de fouille, un assez gros fragment de nacre de muricidé (M. 595) présentant les traces d'une activité artisanale (Fig. 64) qui est certainement la cause de la découverte d'un second fragment de cette même nacre à proximité du premier. Ce type de grand muricidé, dont l'espèce n'a pu être définie, provient du Golfe Persique ou des rives de l'Océan Indien, ce qui prouve les liens commerciaux qui pouvaient exister entre Kunara et les cités proches du Golfe. Par ailleurs, ce type de coquillage semble avoir été assez prisé en Mésopotamie, à l'âge du Bronze, comme le montrent plusieurs objets incrustés de nacre, à l'instar de l'étendard d'Ur, mais aussi du murex (*Chicoreus ramosus*) inscrit au nom de « Rimuš roi de Kiš », actuellement conservé au musée du Louvre (AO 21404) (AYNARD 1966).

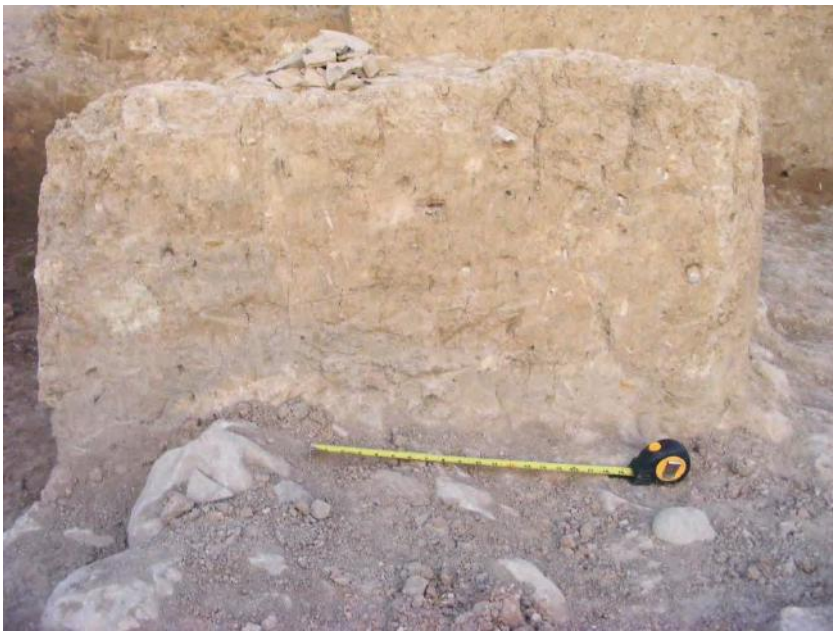
Fig. 69. Mur 160. Les observations sur le terrain n'ont pas permis d'en identifier les éléments architecturaux, surtout dans sa partie droite (Mission archéologique française du Peramagron).
