Rapport préliminaire sur le septième campagne à Kunara (2019)

Rapport préliminaire sur la septième campagne à Kunara (2019)

Aline Tenu

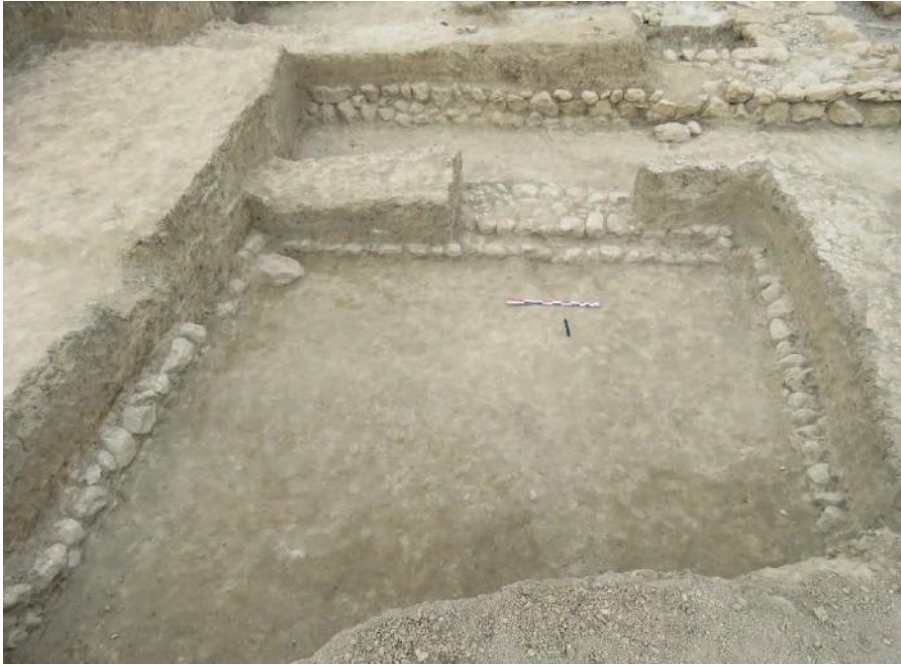
Fig. 03. La partie nord de la pièce 742. À l'arrière-plan, le mur 114 qui forme la limite sud de B. 712 (Mission archéologique française du Peramagron).

Une rangée de pierres de même format que le mur 160 (Fig. 03) a été placée contre le parement sud du mur, mais une dizaine de centimètres plus bas. Cet aménagement est unique pour l'instant sur le chantier B⁸, mais en rappelle certains du chantier C, également placés contre la face sud des murs. Aucune explication n'apparaît a priori, mais on ne peut exclure que ces rangées de pierre additionnelles aient servi de soutènement dans des secteurs présentant alors des dénivelés et des pentes.

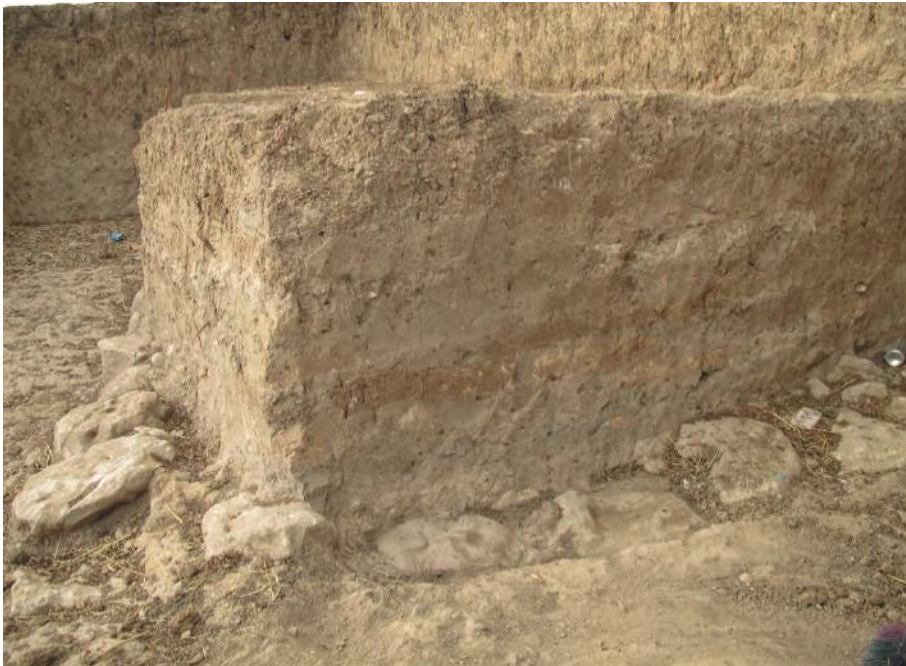
Fig. 04. Le mur 160 en 2015. La superstructure de terre faite avec des « pains » ou des « briques humides » beiges, orange clair et brunes était visible (Mission archéologique française du Peramagron).

- Fig. 04. Le mur 160 en 2015. La superstructure de terre faite avec des « pains » ou des « briques humides » beiges, orange clair et brunes était visible (Mission archéologique française du Peramagron).

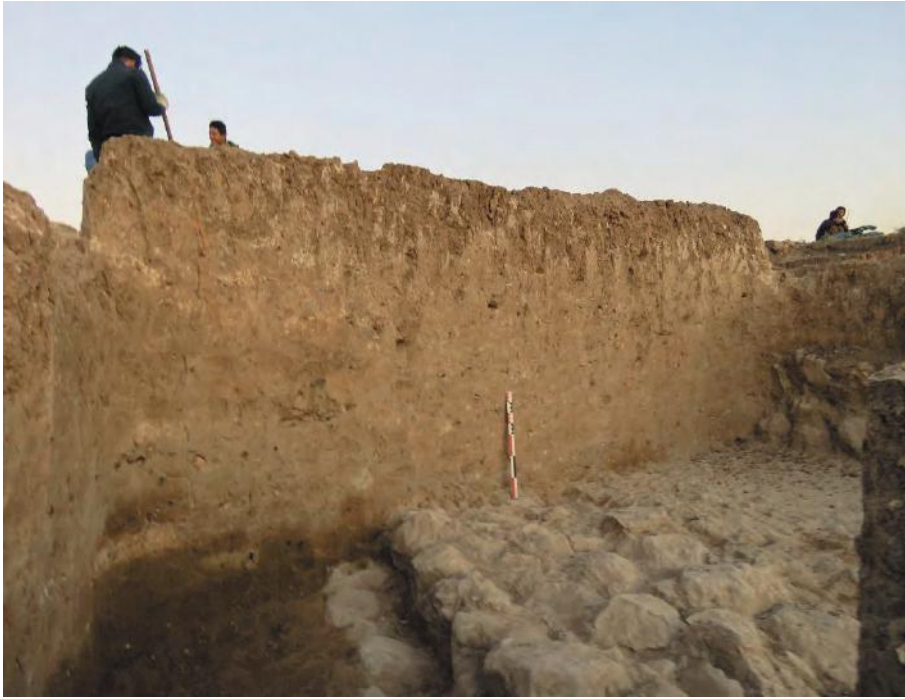
Fig. 07. Le remplissage 745 contre la face sud du mur 160. L'effet de paroi est bien identifiable (Mission archéologique française du Peramagron).

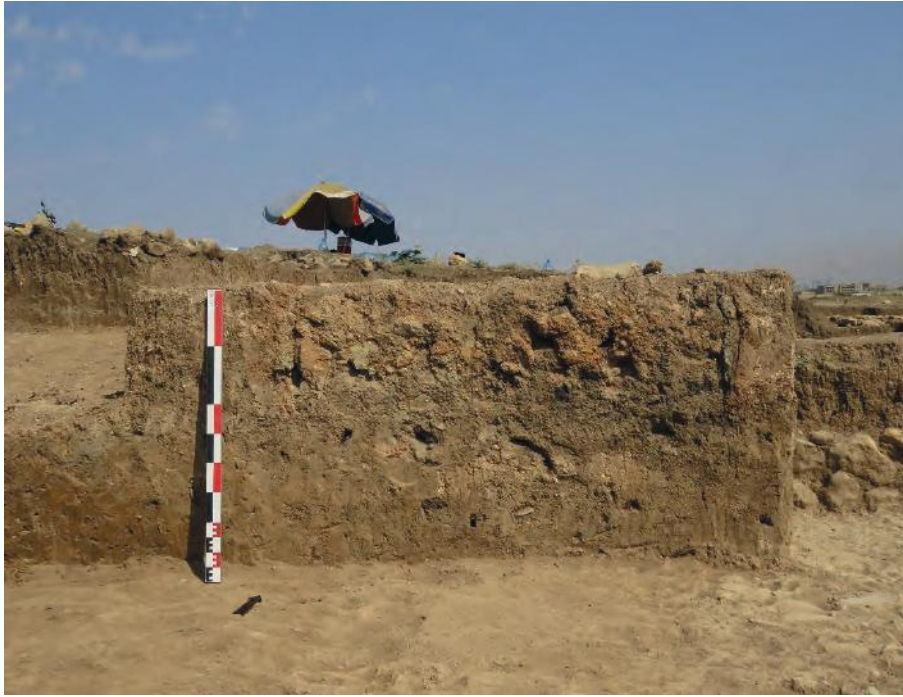
Fig. 09. Coupe est-ouest dans la fosse 740 (Mission archéologique française du Peramagron).

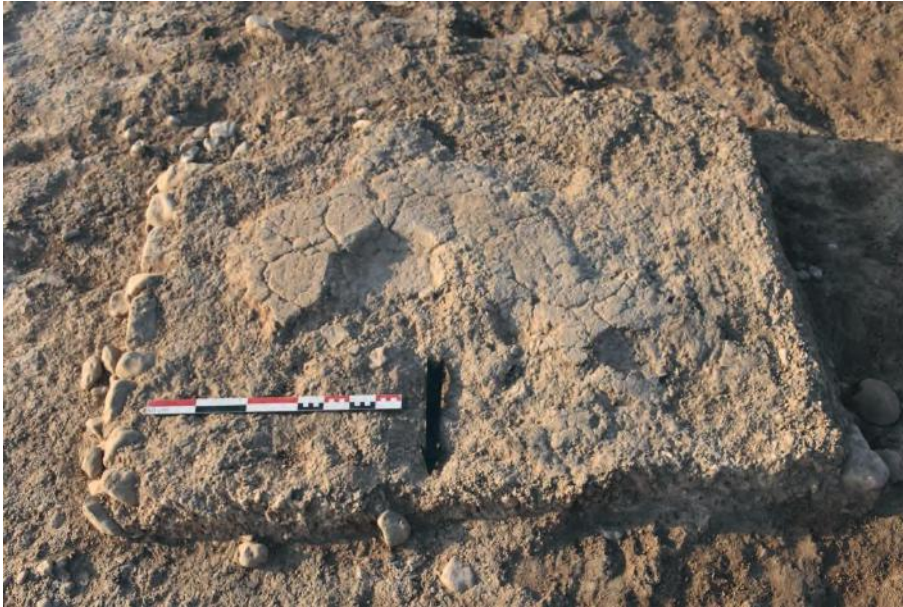
Fig. 23 Fig. 23. Fig. 23 L'installation 538, depuis le nord (Mission archéologique française du Peramagron).

Située au centre de la pièce 516, l'installation 538 mesure 1,40 x 1,00 m et est rehaussée par rapport au niveau du sol (834), sur une épaisseur d'environ 14 cm. Elle est composée d'une base en galets de petite taille, recouverte par une couche de terre crue dans laquelle a été réalisée une cupule centrale, ainsi que d'autres cavités moins profondes. La surface originale est conservée seulement dans la partie centrale de l'installation, tandis qu'à proximité des bords, elle a complètement disparu à cause de l'érosion. De ce fait, seule une, voire deux, petites cupules ont pu être repérées du côté nord-ouest. Comme il a été déjà évoqué (CHITI dans TENU (éd.) 2020a, 40–41), cette installation pourrait être assimilée à certains dispositifs interprétés comme des « tables d'offrandes », généralement associées à des activités cultuelles, en particulier des libations. Si cette hypothèse se confirmait, il serait alors possible d'établir que la pièce 516 était un espace destiné à des pratiques cérémonielles, ce que pourrait aussi indiquer une couche de coquilles d'escargots, repérée dans les derniers jours de la campagne, mais pas encore dégagée (voir la contribution de Michaël Seigle).

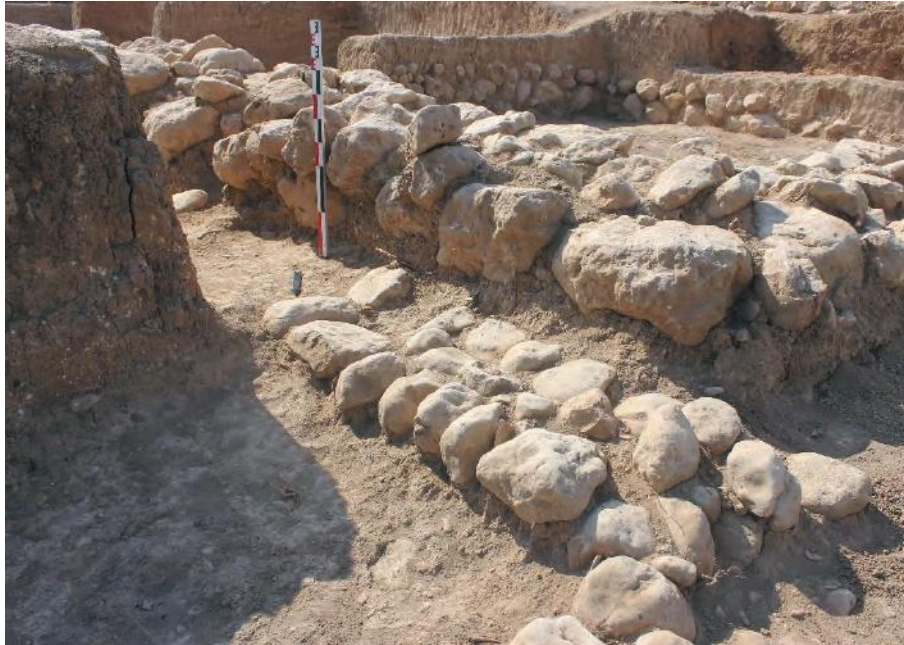
Fig. 30. Mur US 900–903 formant l'angle nord de la façade est du bâtiment 659 (Mission archéologique française du Peramagron).

Les murs 903 et 907 délimitant la pièce 911 sont composés de soubassements en pierre à deux assises. La superstructure en terre massive du mur 907 a été conservée et présente le même type de sédiment brun-beige chargé en nodules blancs (Fig. 31), déjà observé précédemment. Celle du mur 903 n'a pas été conservée à cause de la pente du tell (Fig. 32). Le mur US 900 constitue la continuation nord du mur 611 et forme, avec le mur US 903, l'angle nord-est du bâtiment 659. Comme nous avons pu l'observer en 2017 et en 2018 sur le reste de la façade orientale du bâtiment 659, les soubassements en pierre du mur 900 s'adaptent à la topographie du sol : dans sa partie sud, dans la continuité de 611, le soubassement est composé de deux assises de pierre tandis que celui de l'angle du bâtiment n'est constitué que d'une assise de pierre à l'extrême nord (Fig. 30).

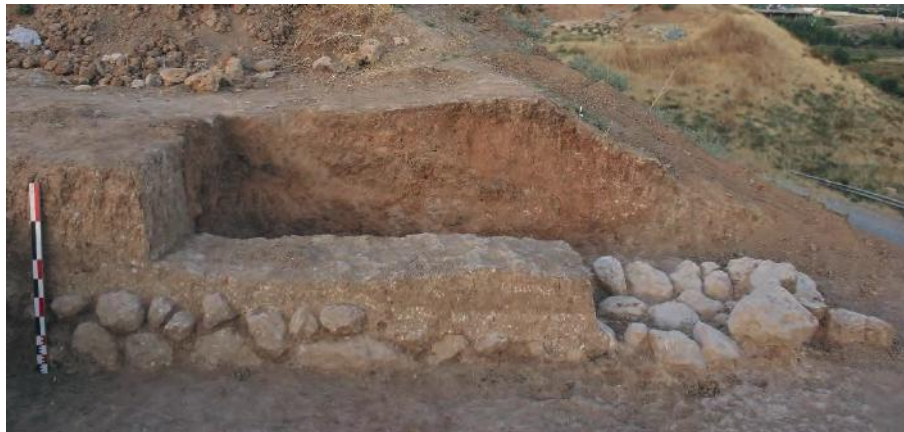
Fig. 31. Mur 907 avec vue vers l'ouest du niveau de destruction (US 906) de la pièce L. 921 et la superstructure chargée en nodules blancs indiquant un nouveau mur au nord-ouest (Mission archéologique française du Peramagron).

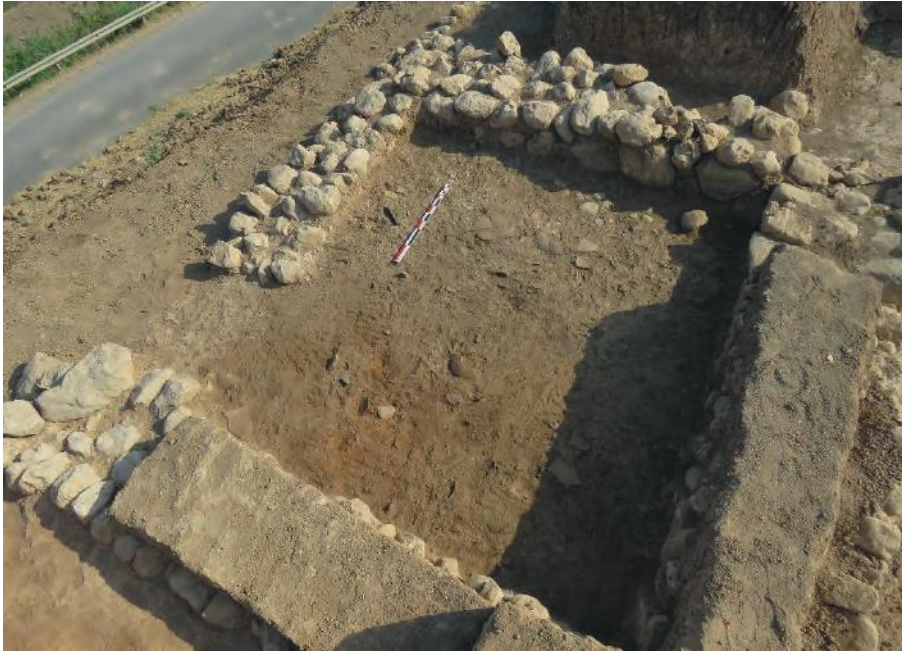
Fig. 32. US 911, Fragments de poterie *in situ* et l'accès US 908 donnant au nord sur l'espace extérieur US 905 (Mission archéologique française du Peramagron).

Fig. 32), dont l'enduit du sol est en mauvais état de conservation, a été aménagé dans le mur 903. Il donne sur un espace probablement extérieur (US 905, Fig. 32) dont seule une très petite partie a été conservée à cause de la pente du tell. Le sol de la pièce 911, l'US 617 (une partie de ce sol avait déjà été très partiellement dégagée en 2015, MARCHAND dans TENU (éd.) 2016, 115–116), était couvert par quelques fragments de céramiques (Fig. 32, voir la contribution de Cécile Verdellet). Sous la céramique, un cailloutis, mieux conservé dans la moitié orientale, forme le sol de la pièce qui couvre une surface de 11,88 m².

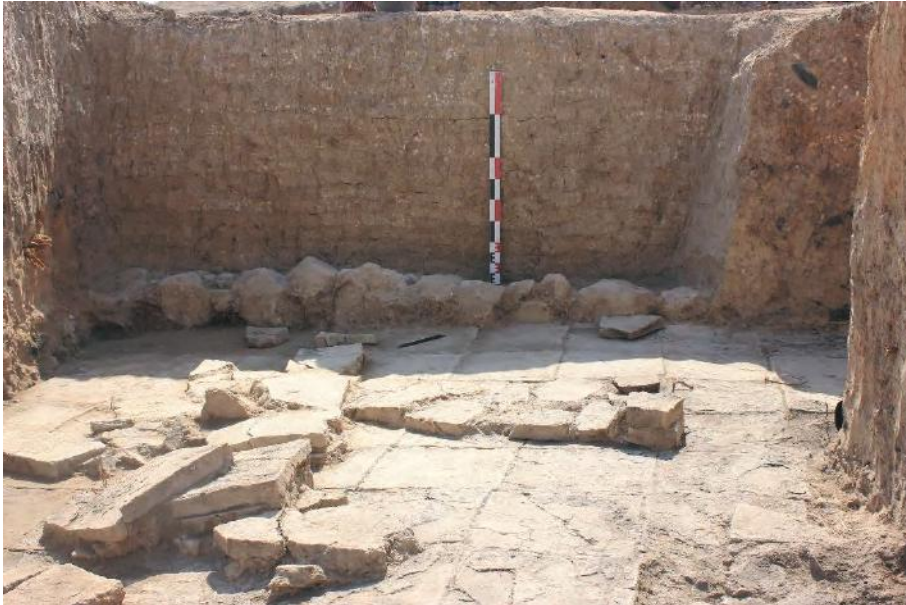
Fig. 35. Mur US 916 avec sa superstructure en terre massive (Mission archéologique française du Peramagron).

Les murs 916 (Fig. 35) et 918 (Fig. 36) de la pièce 915, dont une assise de pierre est dégagée, laissent apparaître clairement le même type de superstructure de terre que les murs de cloisons précédemment dégagés (672, 679, 678, 683, 684, 685, MARCHAND dans TENU (éd.) 2020a, 56–58) : les litages de terre d'une hauteur de 6,5 à 7 cm sont très soigneusement préparés. Des joints de 1 cm d'épaisseur séparent les couches. Les litages de terre sont mis en œuvre à l'état humide ou semi-humide et épousent la forme des soubassements en pierre. Les superstructures en terre massive des murs de cloisons découverts aussi bien en 2018 qu'en 2019 ont été conservées sur une hauteur d'1,20 à 1,30 m.

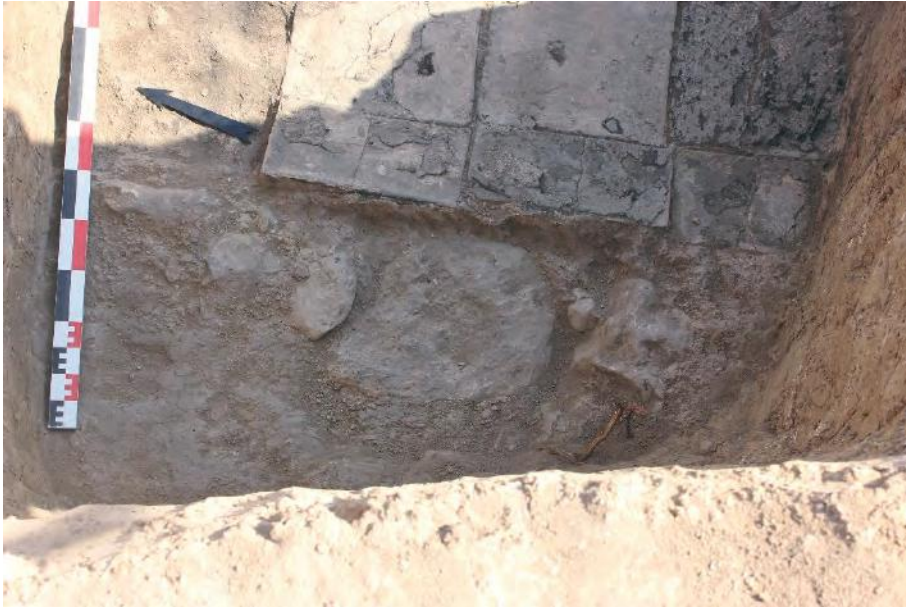
Fig. 36. Mur US 918 bordé de dalles en terre cuite de petit format (0,20 x 0,40 cm) (Mission archéologique française du Peramagron).

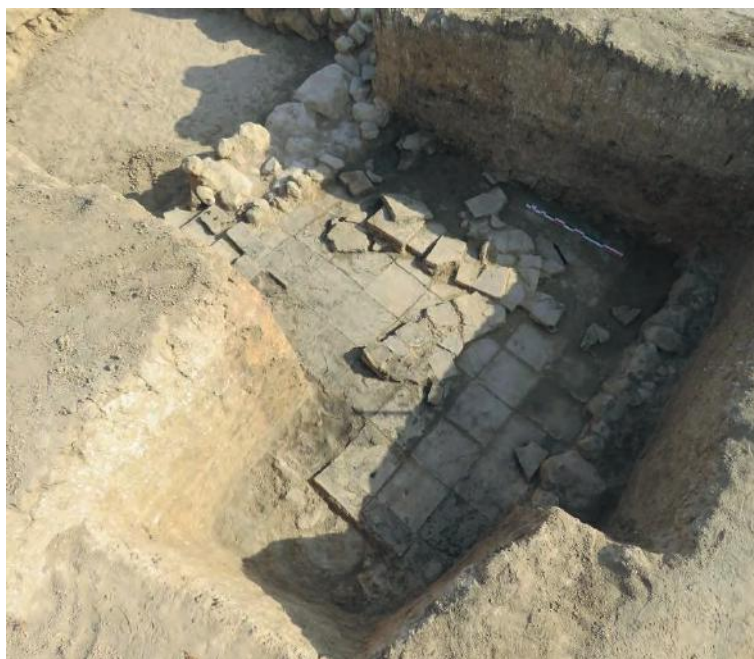
Fig. 38. Pièce L. 915 avec son sol dallé US 917, les carreaux de grand format en terre cuite sont bitumés et rejointoyés au bitume (Mission archéologique française du Peramagron).

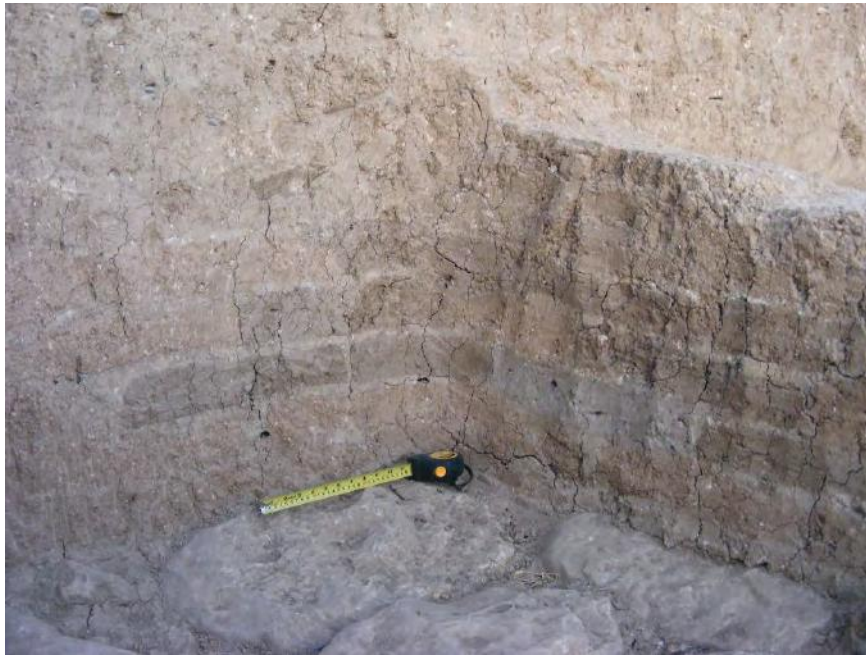
Fig. 66)a : murs 676 et 673 construits avec des briques brunes et grises, séparées par un mortier gris.

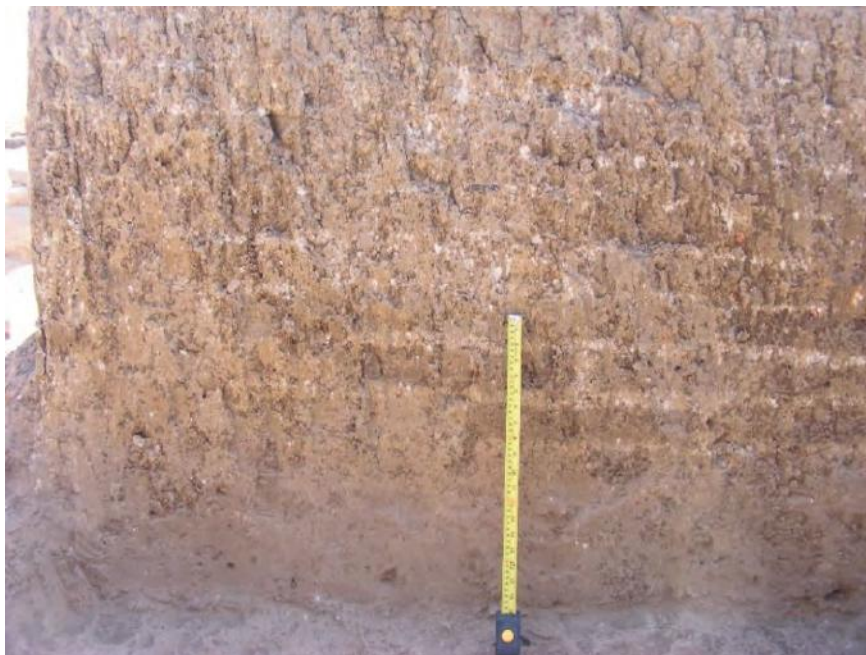
Fig. 66b : mur 813 construit sur sa face ouest avec des briques brunes séparées par un mortier brun-beige riche en craie (Mission archéologique française du Peramagron).

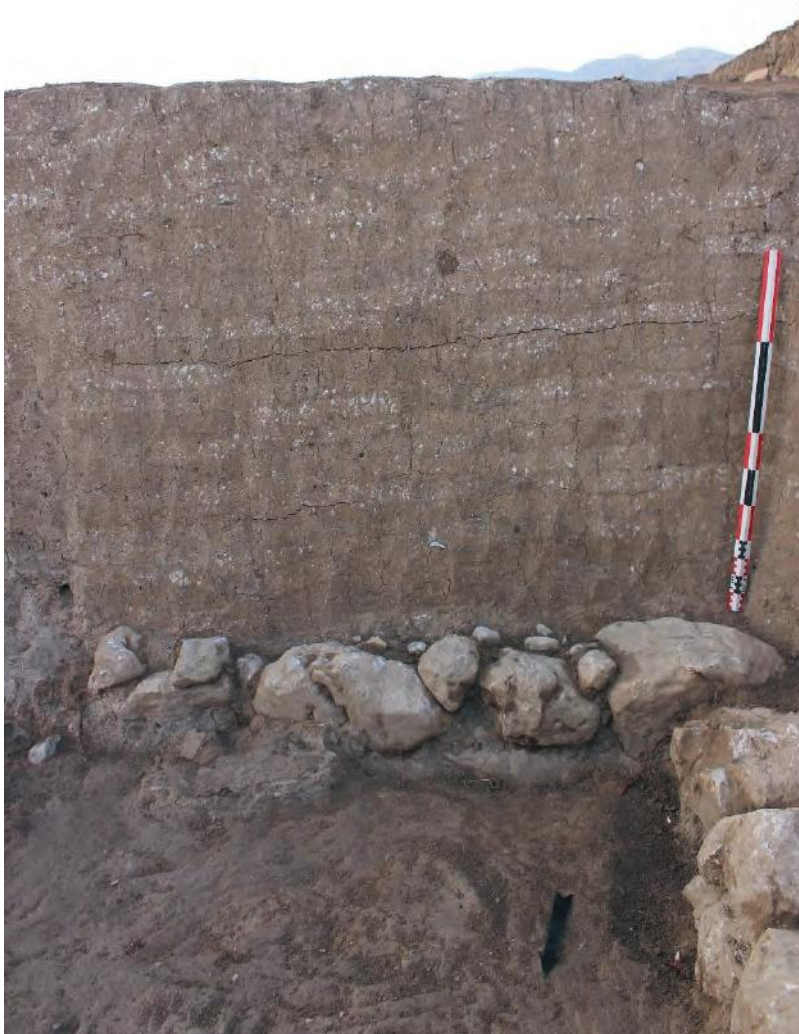
Fig. 67. Mur 679 avec la position des lits bruns et brun-beige de terre crue superposés ou juxtaposés (Mission archéologique française du Peramagron).

La superstructure de certains murs est mise en œuvre par des « lits » de terre crue de couleur brun-gris superposés ou juxtaposés à des « lits » riches en agrégats de craie qui donnent une couleur brun-beige aux sédiments. Ces « lits » de terre massive sont longs et peu épais, entre 40 et 50 cm de longueur et 8–10 cm d'épaisseur. Cette technique pourrait correspondre à la variante de la technique de bauge, appelée « bauge litée » (DE CHAZELLES 2010, 415), ce qui correspond à un façonnage direct : le matériau est préparé et mis en œuvre quand il est encore à l'état humide, sans séchage préalable (DE CHAZELLES 2010, 411). Il faut cependant également tester l'hypothèse de l'existence d'une variation des briques moulées, un façonnage indirect dont le matériau est préparé, séché et ensuite mis en place à l'aide d'un liant de maçonnerie (DE CHAZELLES 2010, 411), appelée briques pressées entre deux planches (SAUVAGE 1998, 21, 96) (Fig. 67). Cette technique est assez simple : une fois le mélange préparé, on confectionne une brique à la main sur une planche puis on la presse avec une deuxième. Ensuite, on la laisse sécher au soleil sur la première planche. À cause de leur grande taille et de leur poids, les briques de ce type sont difficiles à transporter de leur lieu de séchage au lieu de la construction, ainsi la planche sert aussi à les transporter sans les casser (SAUVAGE 1998, 97). En raison de la nature des couches et de la difficulté d'identifier précisément la technique de construction sur le terrain, l'étude micromorphologique des murs construits « en lits » nous permettra de préciser le type de façonnage (direct ou indirect).

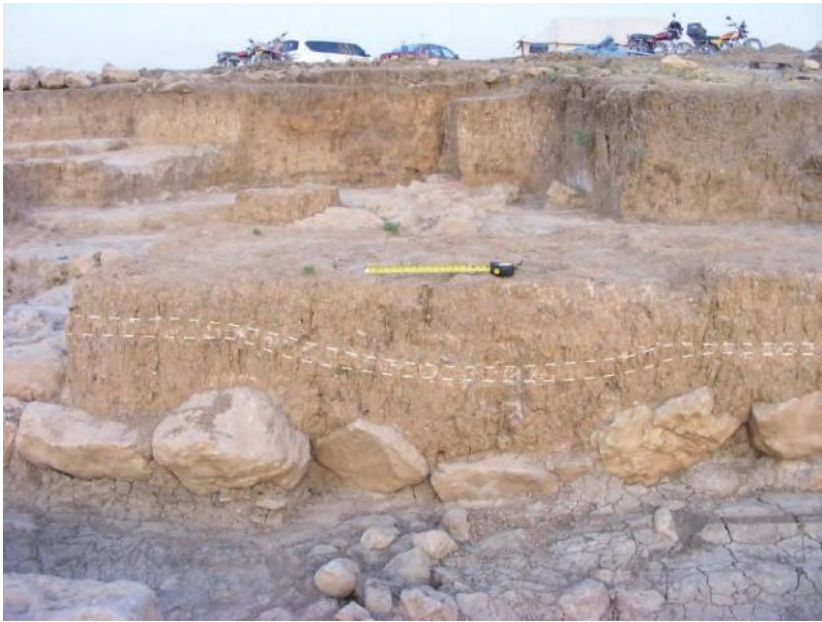
Fig. 68. Mur 140 où on peut distinguer le lit brun-beige déformé et posé sur les pierres (Mission archéologique française du Peramagron).

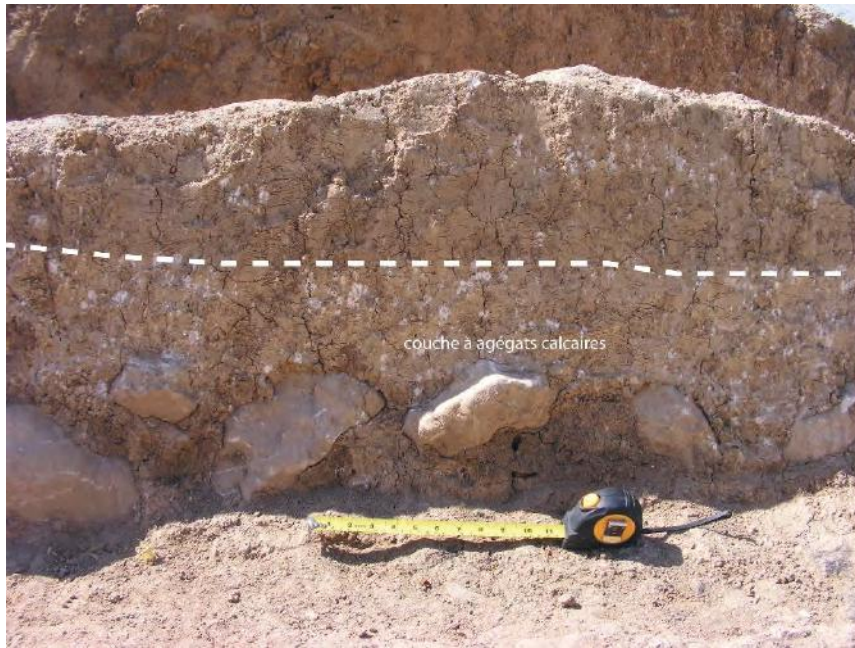
Fig. 70. Mur 907. Une couche brun-beige riche en agrégats de craie est posée sur les pierres du soubassement. Cette couche a été repérée sur toute la longueur du mur (Mission archéologique française du Peramagron).

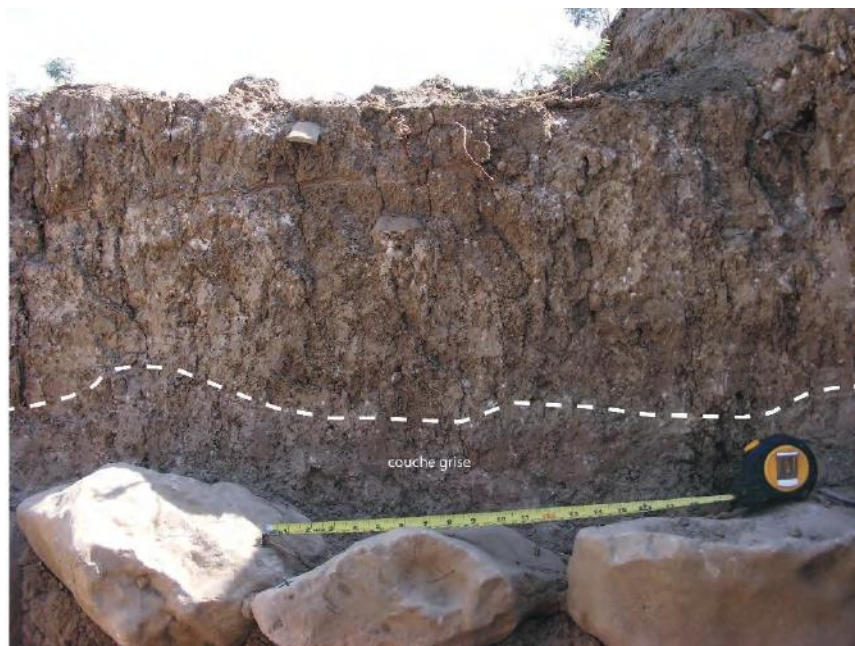
Fig. 71. Mur 159. Il s'agit d'un exemple de mise en place de la couche gris-beige posée sur les pierres (Mission archéologique française du Peramagron).

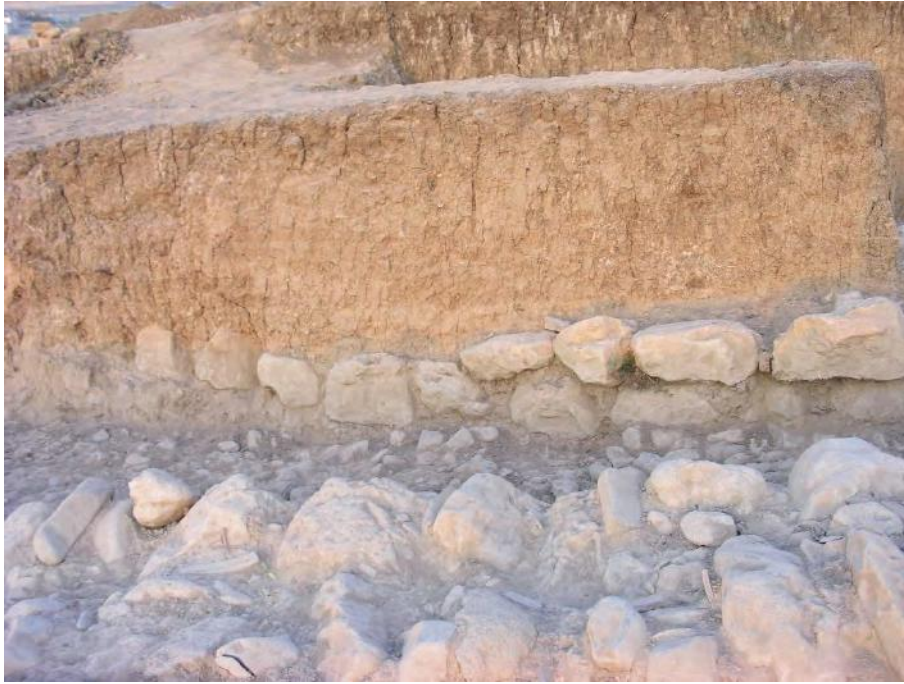
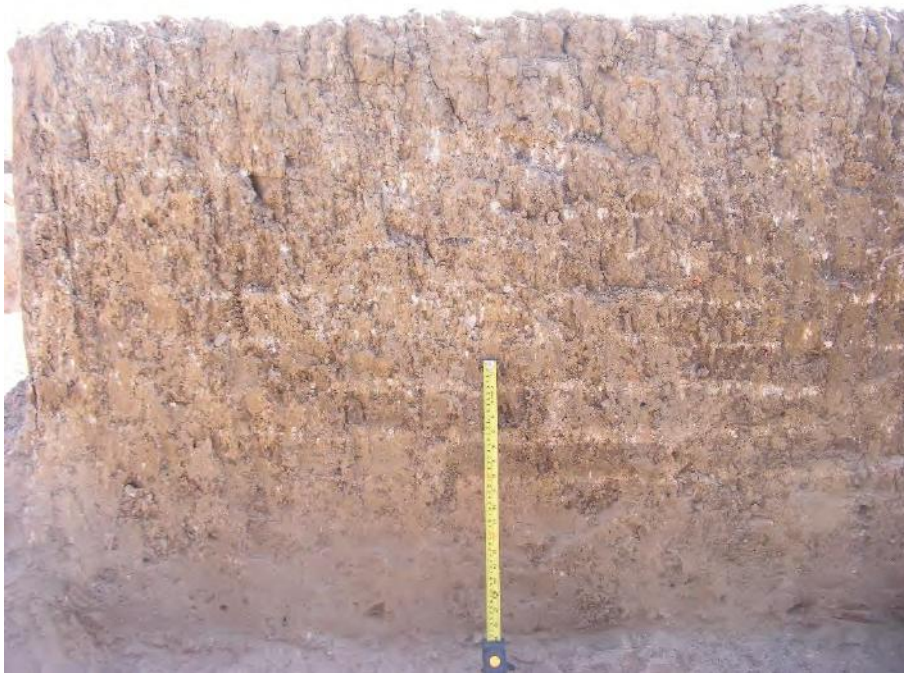
Fig. 73 a et b. Les deux faces du mur 813. À gauche, la face orientale avec des briques brunes et du mortier brun-beige ; à droite, la face occidentale avec des lits de terre massive (Mission archéologique française du Peramagron).
