# Le port d'Antipolis

Rapport final d'opération  
Fouille préventive

## Tome I La fouille

## 6.2. Étude de l'épave d'Antibes et des autres pièces de bateau (par G. Boetto)

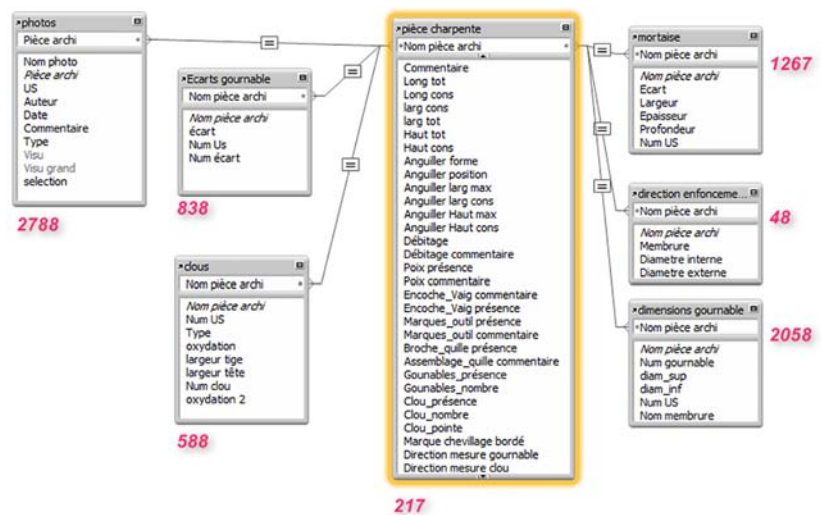
**Fig. 6-36** Diagramme de la base de données avec nombre d'enregistrements saisis dans chaque table.

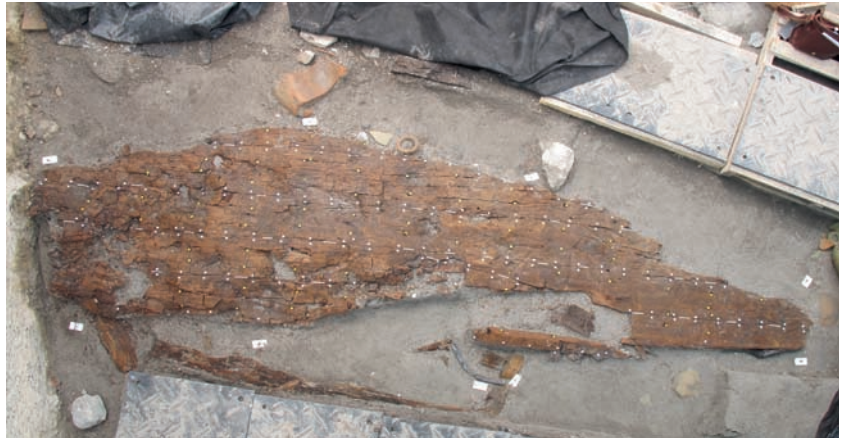
**Fig. 6-41** Vue du morceau de bordé retourné à l'intérieur de l'épave (Cl. Inrap).

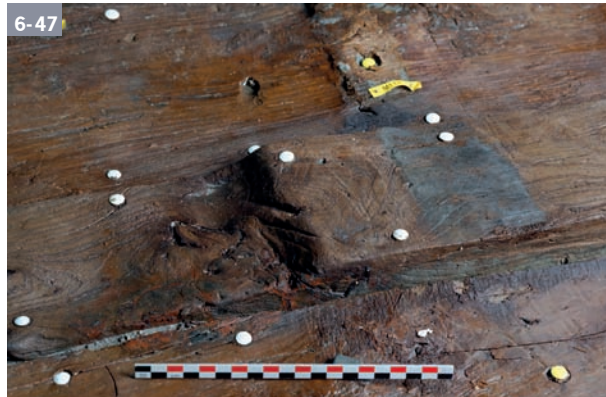
**Fig. 6-46** Vue de détail du ressaut de la quille à l'ouest de la varangue M112 (Cl. Ph. Groscaux).

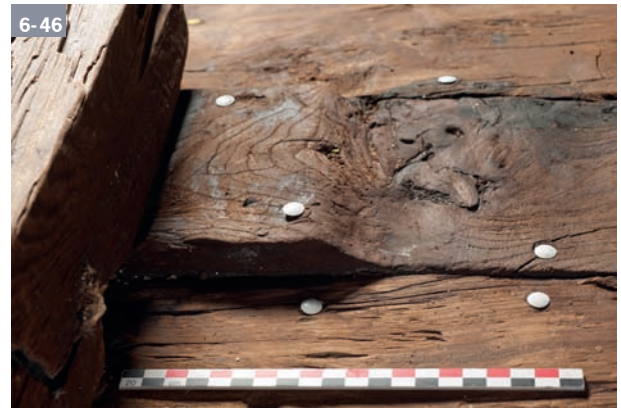
**Fig. 6-47** Vue du sud-ouest du ressaut de la quille après démontage de la varangue M112 (Cl. Ph. Groscaux).

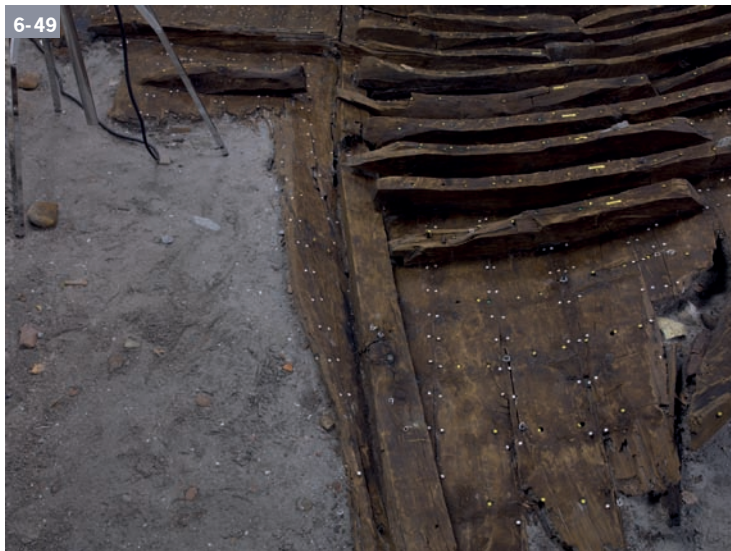
**Fig. 6-49** Vue de l'est du brion (Cl. Ph. Groscaux).

Un seul brion se trouve à l'extrémité orientale de l'épave. Façonné en pin pignon, il présente une importante fissuration au niveau de la membrure M119 et, n'étant plus assemblé à la quille, il a aussi vrillé vers le nord (fig. 6-40 et fig. 6-49, 50).

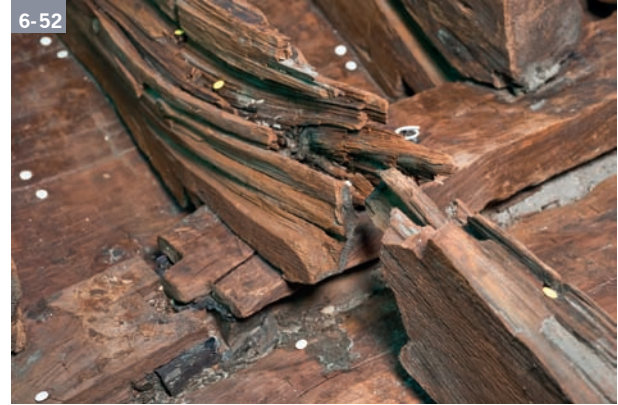
**Fig. 6-52** Vue de détail de l'enture entre quille et brion au niveau de la varangue brochée M116 (Cl. Ph. Groscaux).

Cette plaque a une forme rectangulaire de 11 cm de long sur environ 20 cm de large. Elle a été insérée dans une feuillure pratiquée à 1,5 cm du bord supérieur des deux pièces axiales sur une profondeur d'environ 5-6 cm. Successivement, elle a été pliée vers le bas (fig. 6-52, 54, 59 à 64).

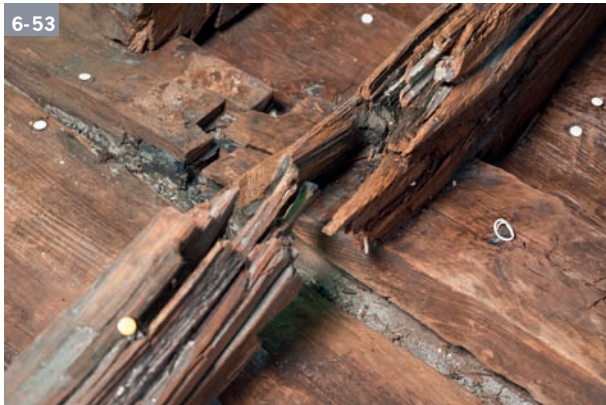
**Fig. 6-53** Vue de détail de l'épaississement du brion au niveau de la varangue brochée M116 (Cl. Ph. Groscaux).

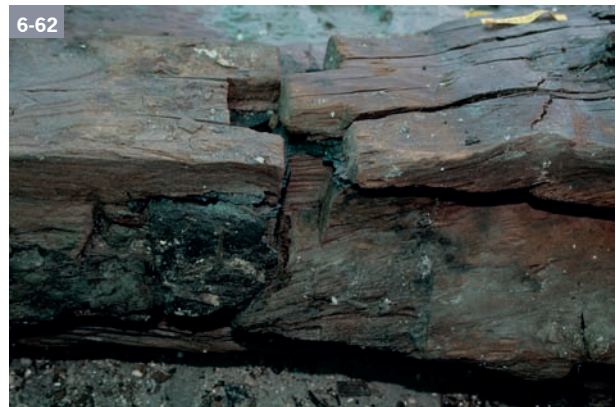
**Fig. 6-61** Vue de détail de l'enture après démontage du flanc sud. La plaque en alliage de cuivre est complète et repliée vers le bas (Cl. Ph. Groscaux).

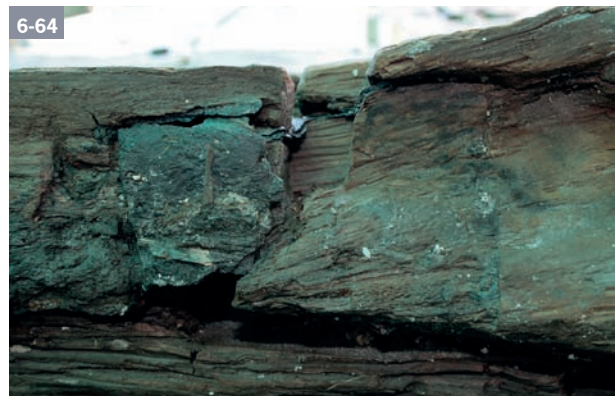
**Fig. 6-62** Vue de détail de l'enture après démontage du flanc sud. La partie de la plaque en alliage de cuivre côté brion a été enlevée mais on note sa trace sur le bois (Cl. D. Dubesset).

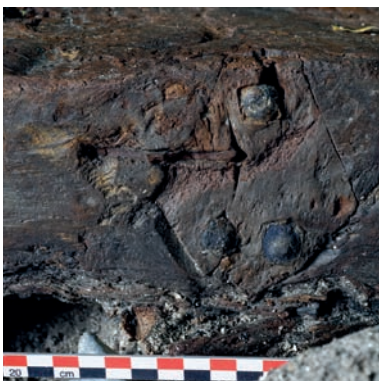
**Fig. 6-65** Détail de la rustine sur la joue sud de la quille (Cl. Ph. Groscaux).

Une petite réparation, ou rustine, a été observée sur le flanc sud entre les membrures M88 et M89. Il s'agit d'une pièce en bois de forme pentagonale (larg. max 8 cm, haut. 9 cm, ép. 1,7 cm) qui a été insérée dans une entaille pratiquée dans la quille (fig. 6-65, 66).

La rustine est assemblée à la l'élément axial par trois clous en alliage de cuivre. Les têtes de ces clous (diam. 1,4-1,7 cm) ne dépassent pas de la joue de la quille témoignant d'un certain soin apportée à la confection de cette réparation qui, probablement, servait à pallier un défaut (fente ou nœud) du tronc d'arbre utilisé pour la construction. La mise en place de cette rustine avant l'assemblage des galbords est confirmée du fait qu'elle a été creusée par une mortaise (fig. 6-65, 66).

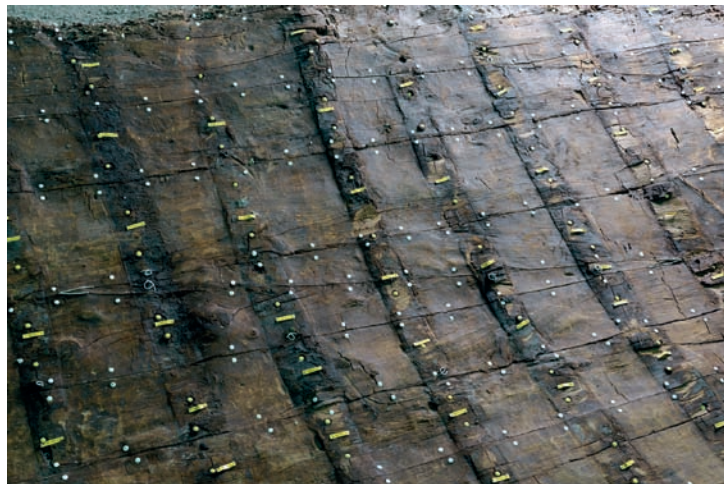
**Fig. 6-70** Vue du joint oblique entre les deux bordages (V11aN et V11bN) formant la onzième virure du flanc nord (Cl. Ph. Groscaux).

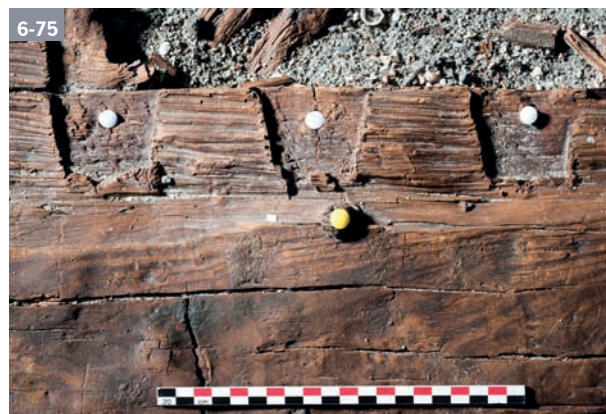
**Fig. 6-75** Détail des mortaises de forme trapézoïdale creusée dans l'épaisseur supérieure du bordage V4S (Cl. Ph. Groscaux).

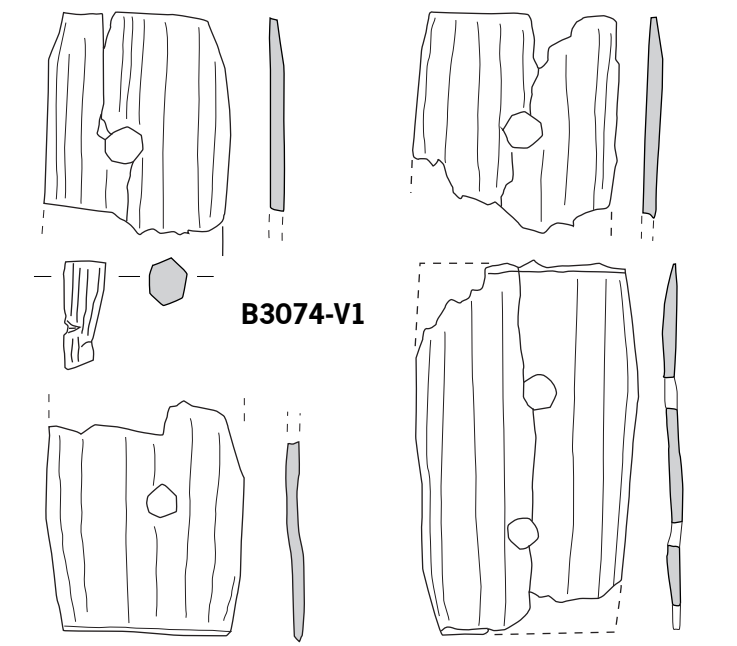
**Fig. 6-76** Tenons et chevilles de blocage  
(Rel. et DAO G. Boetto).

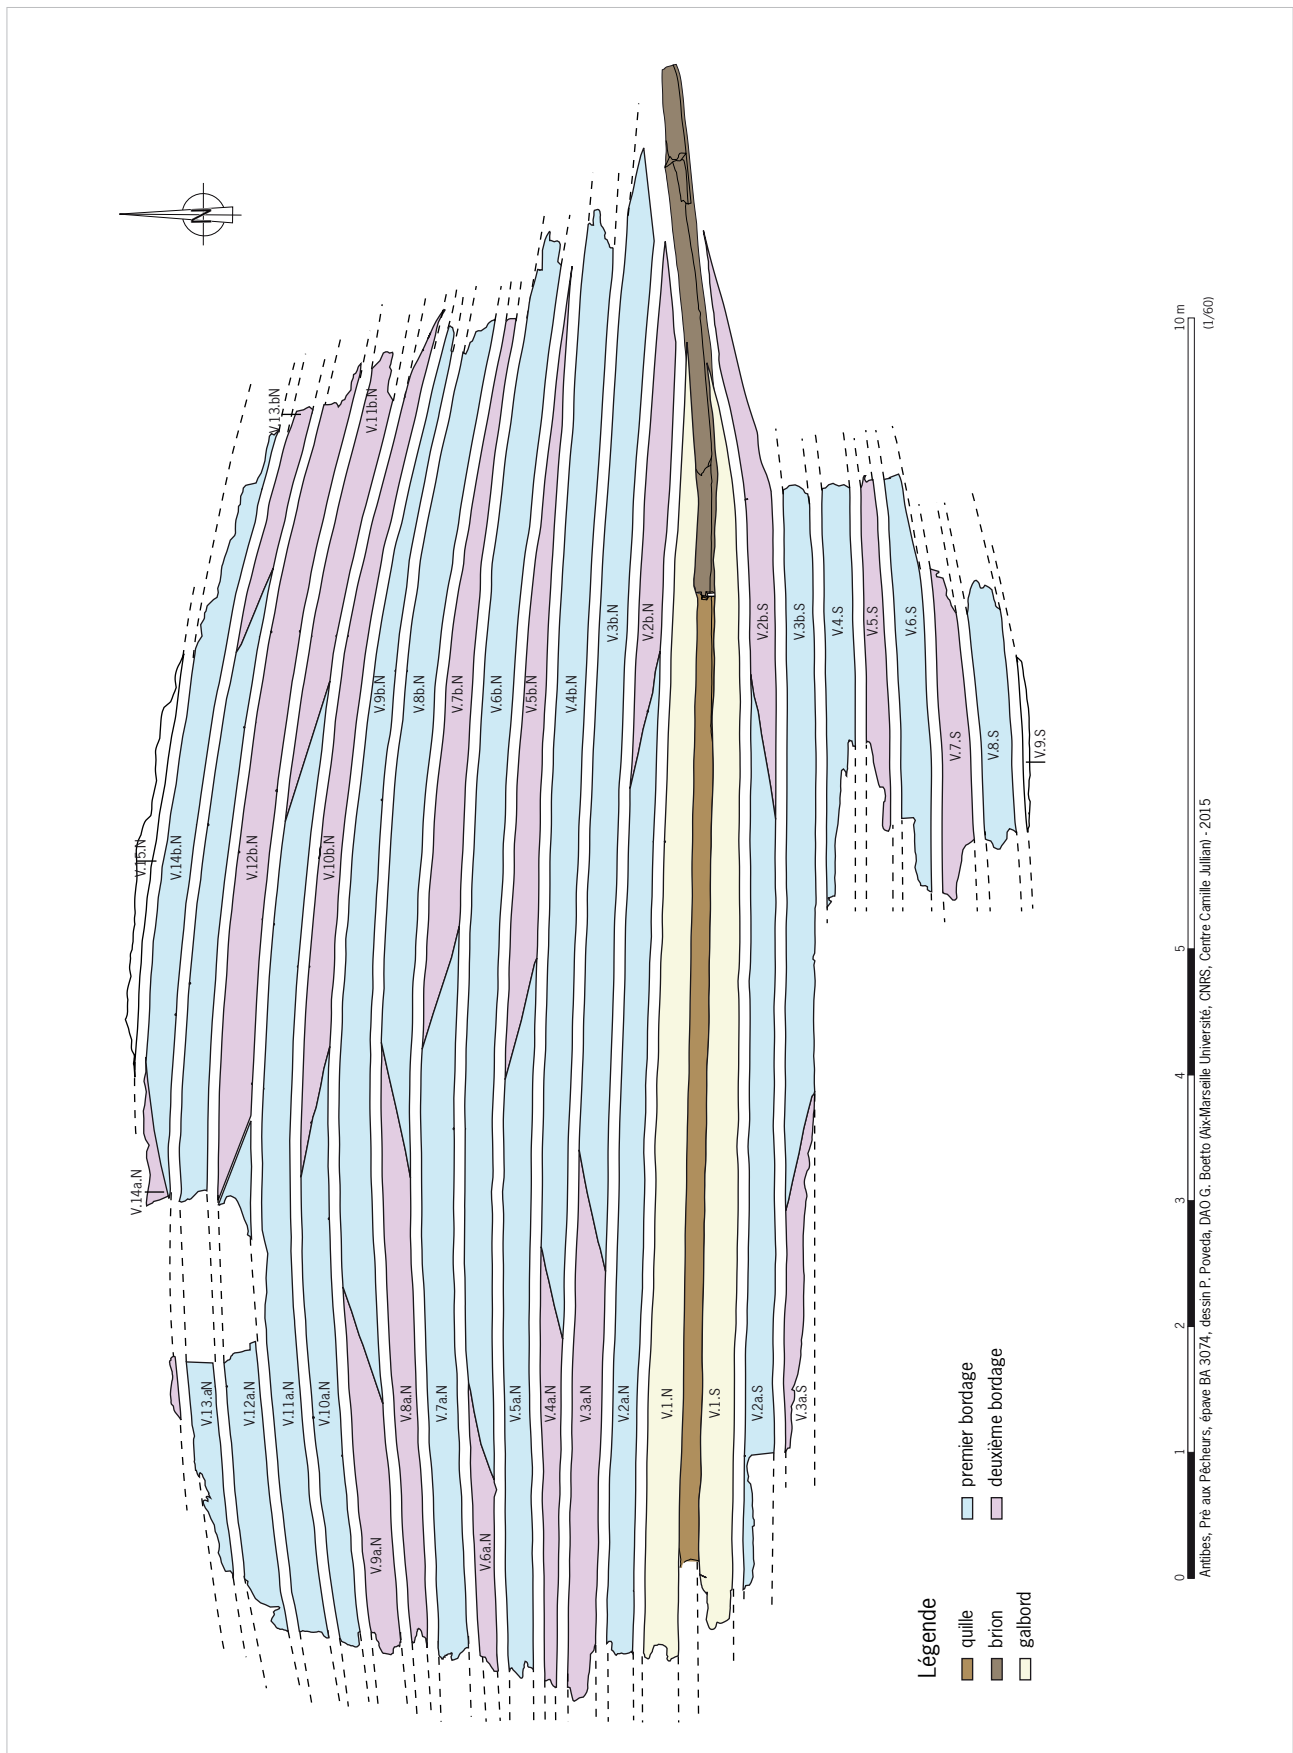
**Fig. 6-81** Plan du bordé montrant la séquence de mise en œuvre des bordages composant les virures du bordé (Plan P. Poveda d'après modèle 3D SINTEGRA, DAO G. Boetto).

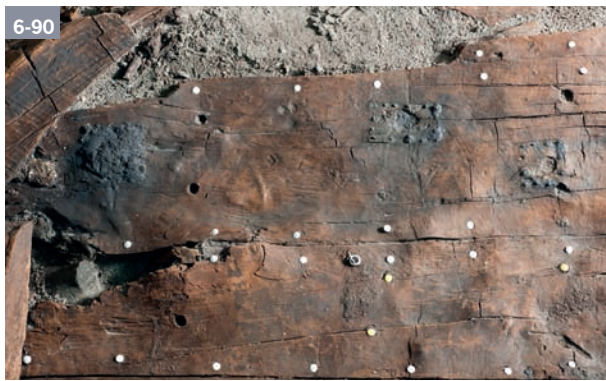
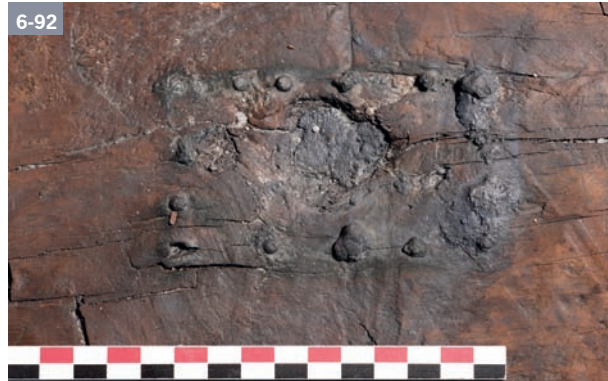
**Fig. 6-90** Détail des trois plaquettes en plomb Pb10, Pb11 et Pb12, de gauche à droite de l'image, clouées sur la face interne du bordage V8S (Cl. Ph. Groscaux).

**Fig. 6-91** La plaquette en plomb Pb10 sur la face interne du bordage V8S. On note que le plomb est très dégradé. Des petits clous, dont on devine les têtes, sont localisés le long du périmètre de la réparation (Cl. Ph. Groscaux).

Toutes sont maintenues en place par des petits clous (diam. tête 0,5-0,7 cm environ) disposés le long de leur périmètre à l'exception de la plaquette Pb19 qui ne portait pas de clous. La plupart d'entre elles ont pu être mises en relation avec la présence de nœuds sur le bois (fig. 6-90 à 95). Dans le cas des plaquettes Pb7 et Pb9 (fig. 6-84, 85), ces nœuds ont été auparavant bouchés avec des pinoches très serrées avant d'être recouverts avec le plomb<sup>18</sup>. L'utilisation de mastic est aussi attestée. Autre caractéristique intéressante est l'utilisation d'une pointe sèche ou d'un ciseau pour délimiter l'emplacement de la réparation sur la planche (fig. 6-94 à 96).

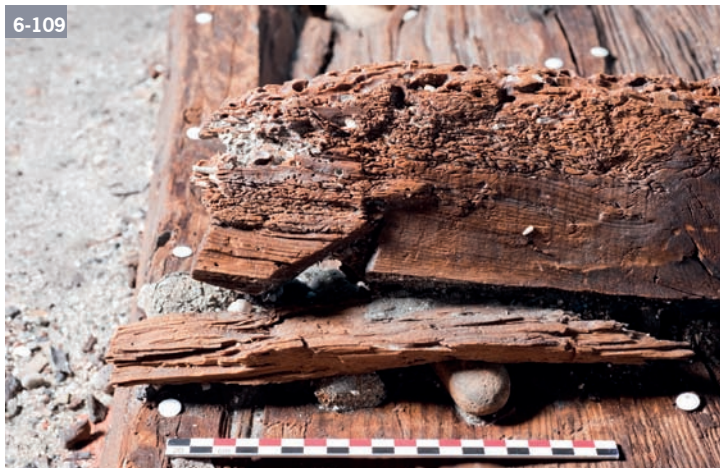
**Fig. 6-109** Vue de l'est de l'extrémité brisée de la membrure M85. À la base on note un anguiller de forme triangulaire (Cl. Ph. Groscaux).

Sur la coupe transversale, M85 et les autres membrures à partir de M112 vers l'est présentent une entaille sur leur face inférieure qui correspond à la largeur de la quille. Ces membrures présentent également des anguillers triangulaires entre la quille et les galbords<sup>21</sup> (fig. 6-42, 43, 109, 110).

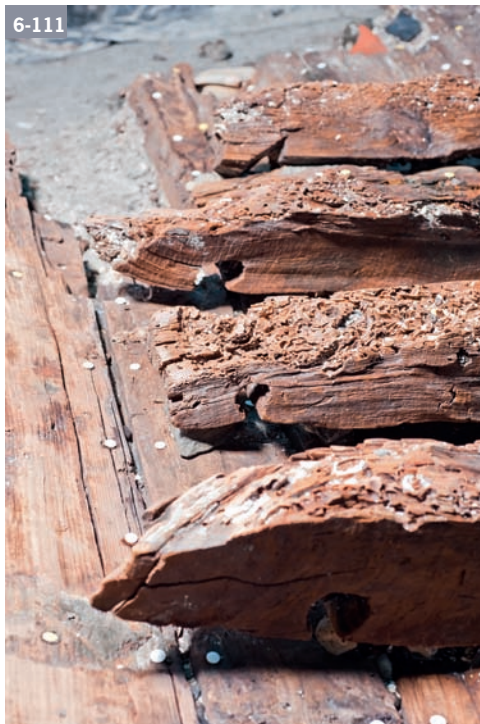
**Fig. 6-110** Vue du sud-ouest de la varangue brochée M116. Cette varangue de forme en V ouverte est entaillée à mi-bois pour s'accommoder sur la quille. Entre le galbord nord et la quille, un anguiller triangulaire est visible (Cl. Ph. Groscaux).

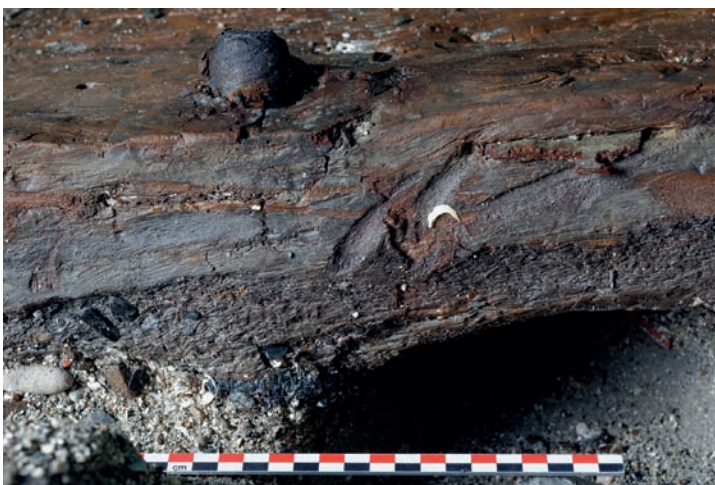
**Fig. 6-117** La broche au niveau de la varangue M92 (non conservée). On note que cet assemblage est brisé supérieurement et que sur la face inférieure de la quille s'est formée une concrétion correspondant à sa tête (Cl. Ph. Groscaux).

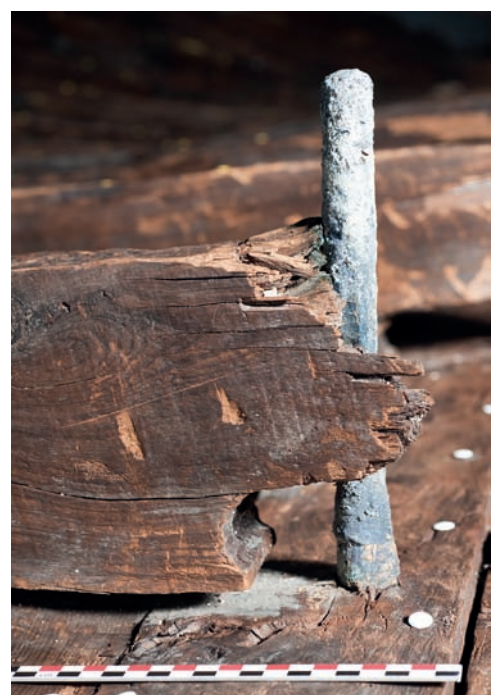
**Fig. 6-118** La broche au niveau de la varangue M104 vue de l'ouest. La broche est enfoncée à côté de l'anguiller de forme arrondie (Cl. Ph. Groscaux).

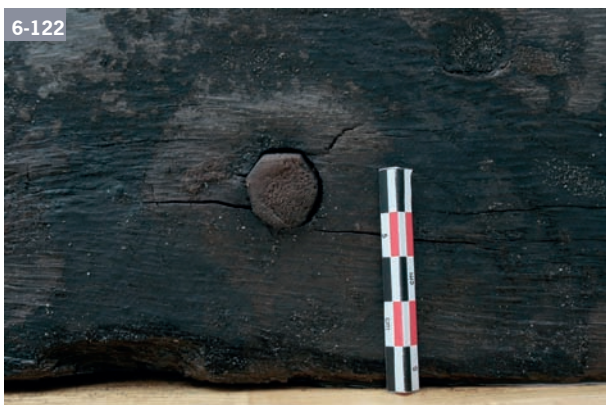
**Fig. 6-124** Le renfort 3134 placé dans la maille entre la varangue M94 et le demi-couple M93N (Cl. Ph. Groscaux).

**Fig. 6-100** Vue de l'est des membrures du flanc nord au niveau des départs des allonges. On note le renfort 3134 placé dans la maille entre la varangue M94 et le demi-couple M93N. Les traces de travail du bois (scie) sont évidentes sur la joue est de la varangue (Cl. Ph. Groscaux).

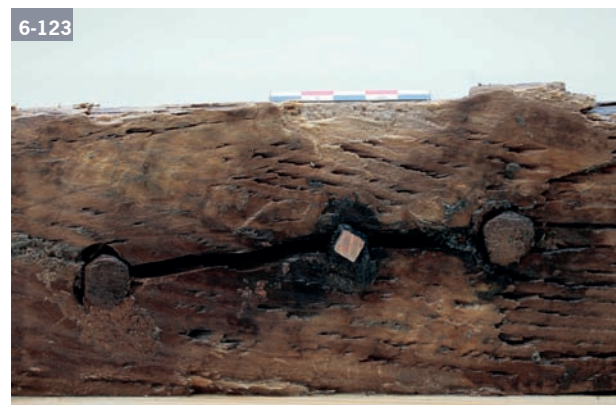
**Fig. 6-125** Le renfort 3134 (Cl. D. Dubesset).

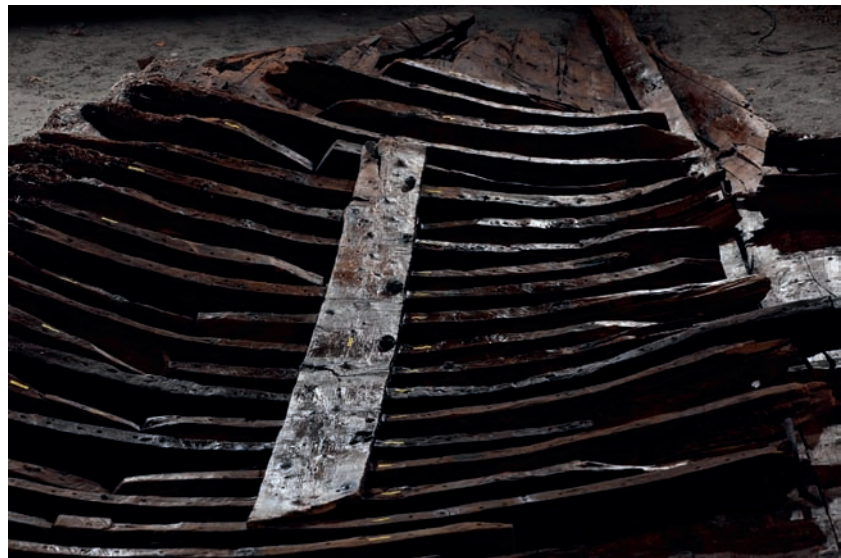
**Fig. 6-129** Vue de l'extrémité est de l'épave: la serre S1N est en place sur le dos des membrures du flanc nord (Cl. R. Bénali).

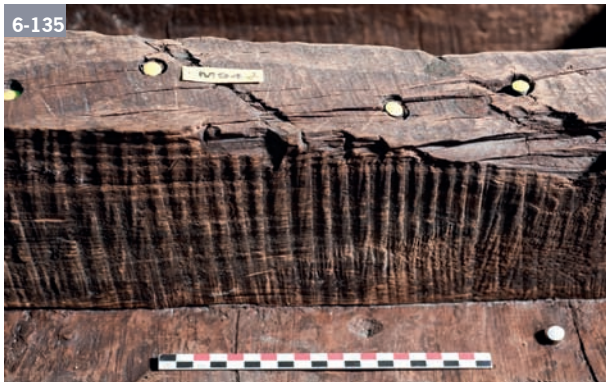
**Fig. 6-135** Vue de détail de la face latérale de la varangue M94 avec des nombreuses traces de sciage (Cl. Ph. Groscaux).

Soixante-quatre éléments de la membrure (varangues, demi-couples et allonges) présentent également des marques de scie sur leurs faces latérales (fig. 6-135) et des marques de hache à équarrir et d'herminette (fig. 6-136) également sur leurs faces de contact avec le bordé. Des traces d'arrachement au terme du sciage a été aussi observée sur les joues de la varangue M104 (fig. 6-137, 138). Symétriques sur les deux faces latérales de la membrure, elles témoignent peut-être, de l'usage d'une scie à double lame.

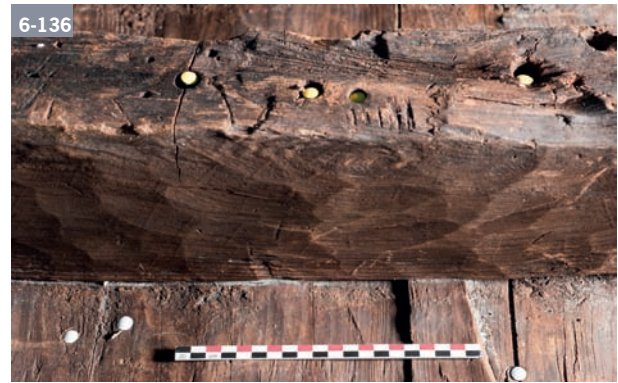
**Fig. 6-136** Vue de détail de la face latérale d'une membrure avec des traces d'herminette (Cl. Ph. Groscaux).

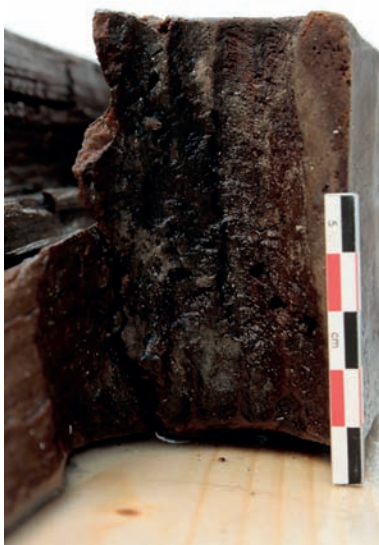
**Fig. 6-139** Traces du ciseau utilisé pour façonner le trou d'anguiller d'une membrure (Cl. D. Dubesset).

Enfin, des ciseaux ont été utilisés pour le façonnage des anguillers (**fig. 6-139**) et les angles supérieurs des membrures sont soigneusement recoupés, signe ultérieur du soin apporté à la construction du bateau d'Antibes.
