Le port d'Antipolis

Rapport final d'opération
Fouille préventive

Tome I La fouille

6.2. Étude de l'épave d'Antibes et des autres pièces de bateau (par G. Boetto)

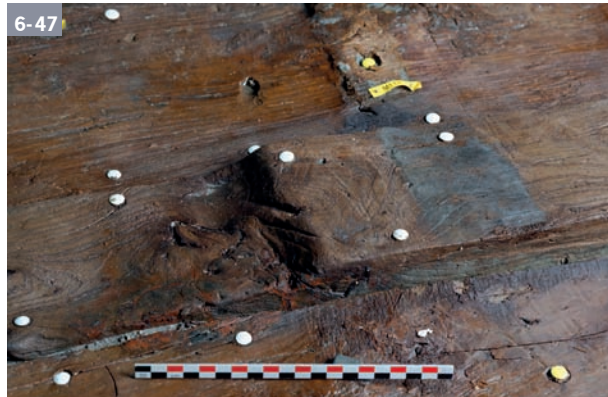
Fig. 6-46 Vue de détail du ressaut de la quille à l'ouest de la varangue M112 (Cl. Ph. Groscaux).

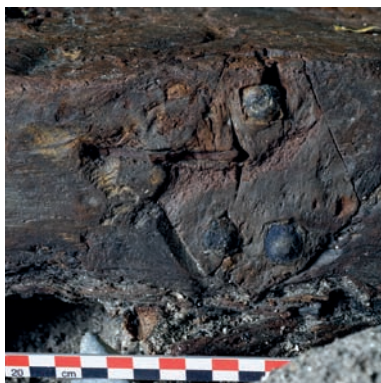
Fig. 6-65 Détail de la rustine sur la joue sud de la quille (Cl. Ph. Groscaux).

Une petite réparation, ou rustine, a été observée sur le flanc sud entre les membrures M88 et M89. Il s'agit d'une pièce en bois de forme pentagonale (larg. max 8 cm, haut. 9 cm, ép. 1,7 cm) qui a été insérée dans une entaille pratiquée dans la quille (fig. 6-65, 66).

La rustine est assemblée à la l'élément axial par trois clous en alliage de cuivre. Les têtes de ces clous (diam. 1,4-1,7 cm) ne dépassent pas de la joue de la quille témoignant d'un certain soin apportée à la confection de cette réparation qui, probablement, servait à pallier un défaut (fente ou nœud) du tronc d'arbre utilisé pour la construction. La mise en place de cette rustine avant l'assemblage des galbords est confirmée du fait qu'elle a été creusée par une mortaise (fig. 6-65, 66).

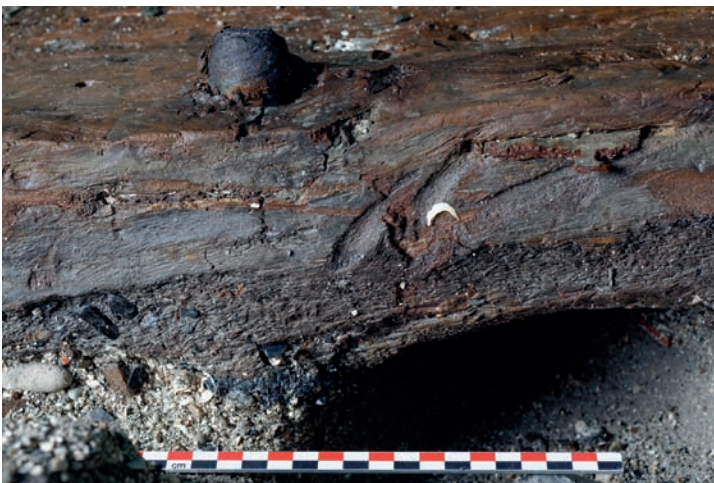
Fig. 6-117 La broche au niveau de la varangue M92 (non conservée). On note que cet assemblage est brisé supérieurement et que sur la face inférieure de la quille s'est formée une concrétion correspondant à sa tête (Cl. Ph. Groscaux).

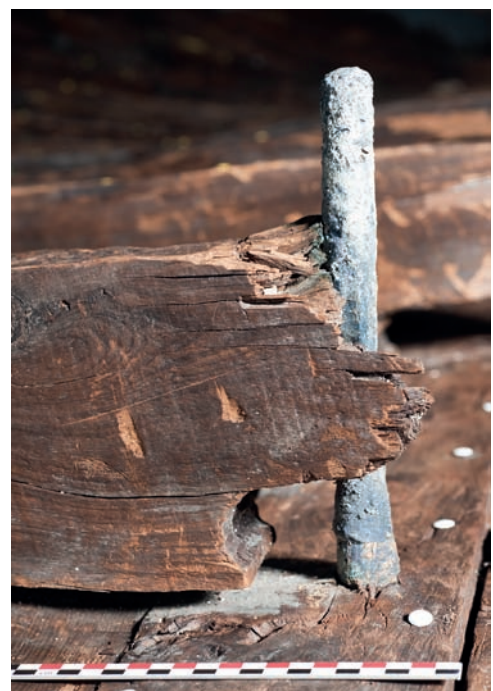
Fig. 6-118 La broche au niveau de la varangue M104 vue de l'ouest. La broche est enfoncée à côté de l'anguiller de forme arrondie (Cl. Ph. Groscaux).

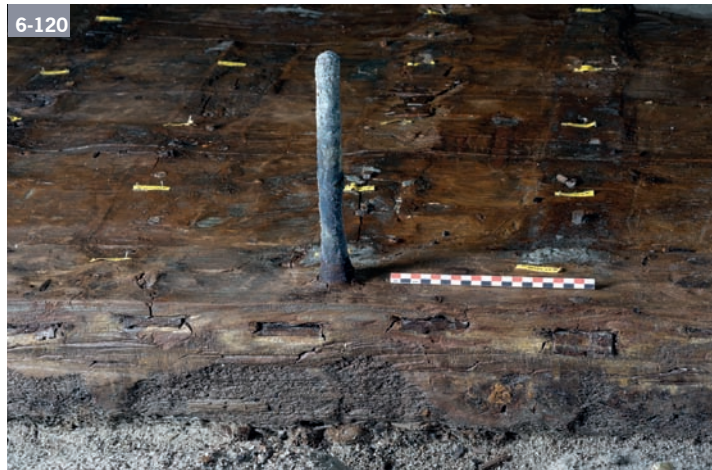
Fig. 6-120 Cette même broche vue du sud après démontage du flanc sud (Cl. Ph. Groscaux).

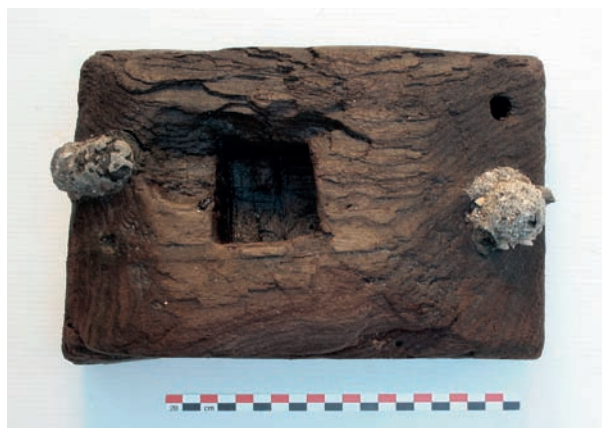
Fig. 6-143 La pièce monoxyle avec encoche Us 3273 (Cl. D. Dubesset).
