Habitation La Caroline. Fouille 2016

Habitation La Caroline Fouille 2016

Opération n° 630

Responsable scientifique : Nicolas Payraud

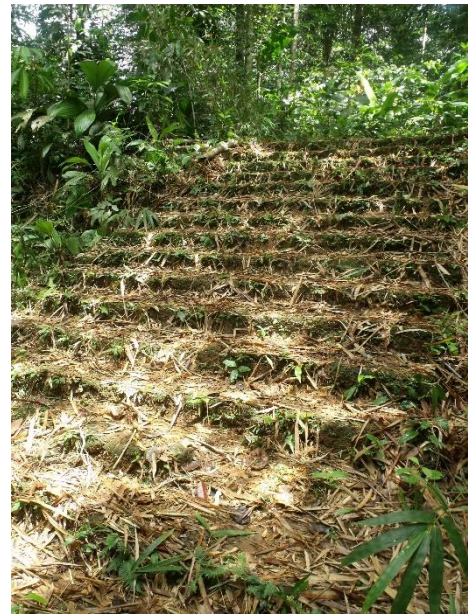
Figure 19 : escalier monumental de La Caroline

- À l'est de ces derniers, dans l'axe de la voie du quartier servile, un escalier permet de monter sur une terrasse artificielle
- La sécherie et l'ensemble économat/atelier occupent les angles nord-ouest et sud-ouest de la terrasse
- Le chemin du roi, de direction nord-sud, sépare ces bâtiments du secteur résidentiel
- On accède à la maison de maître par un escalier situé dans l'axe de celui de la terrasse ; elle occupe le point culminant du site
- La cuisine (au nord-est) et les écuries (au sud-est) délimitent une cour du côté oriental de la maison, qui donne, via un escalier monumental (Figure 19), sur la crique, laquelle coule, à cet endroit, du nord au sud, au pied de la montagne de Roura

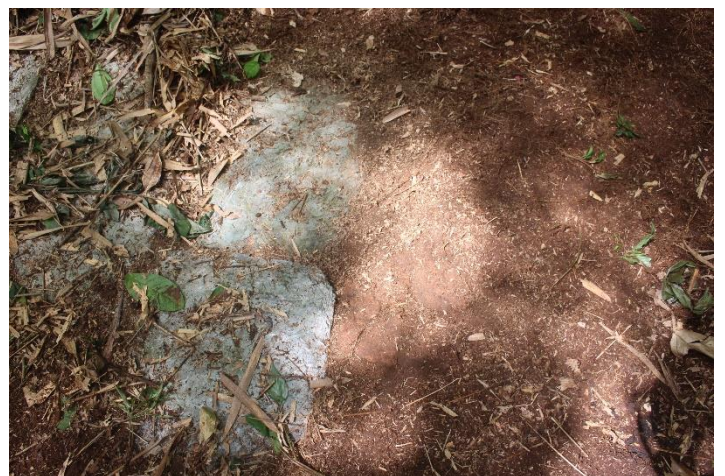
Figure 22 : vestiges du dallage de la cuisine apparaissant sous la végétation

Cette première phase de nettoyage a permis de confirmer que les vestiges des bâtiments apparaissent immédiatement sous la couche d'humus (Figure 22).

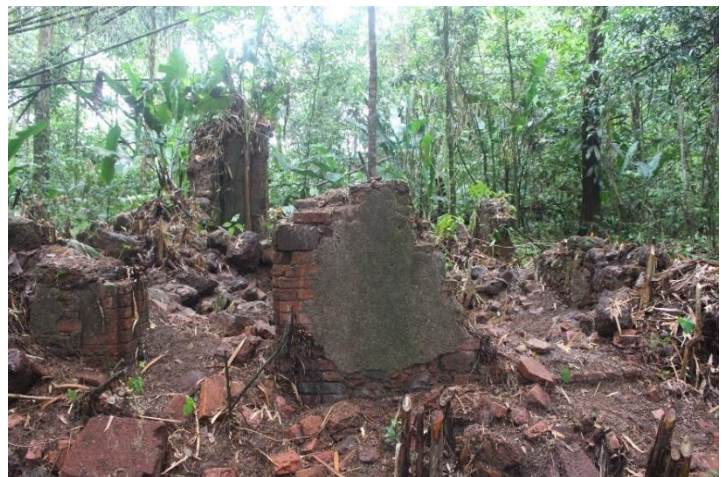
Figure 23 : murs de la cuisine apparaissant après le défrichage

La cuisine est située immédiatement au nord-est de la maison de maître (Figure 18). Sa description dans l'inventaire de 1863 est suffisamment claire pour que l'interprétation des vestiges ne pose aucun problème. Il s'agit du bâtiment le mieux conservé du secteur résidentiel, une partie des murs étant encore en élévation et même, pour partie, enduits (Figure 23). Seuls les vestiges de la gragerie et de l'hôpital sont également partiellement conservés en élévation, les autres bâtiments n'étant préservés qu'au niveau des fondations.

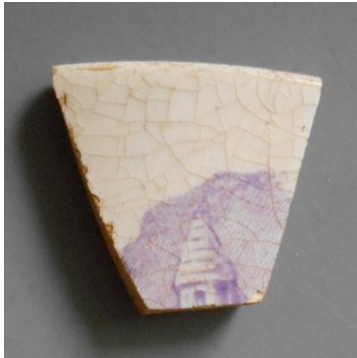
Figure 26 : tesson de faïence à décor orientalisant issu de l'US 1002 (630-0023)

la pâte rappelle, par comparaison avec d'autres tessons mis au jour sur le site, les productions de la manufacture de Gien, fondée en 1821. Un tesson présente un décor d'inspiration orientale (1002-CER-1, Figure 26), à l'instar d'autres exemples mis au jour sur l'habitation La Garonne, à Régina, postérieurs à 1840 (Hanriot 2011 : 124, 126).

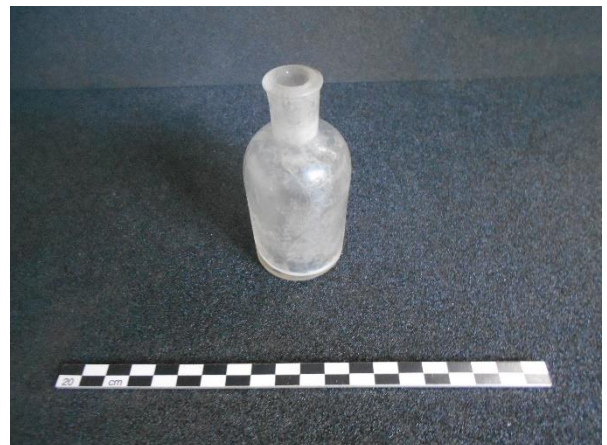
Figure 27 : flacon issu de l'US 1006B (630-0005)

Le verre est, lui aussi, particulièrement abondant. Il est surtout vert, provenant alors de bouteilles de vin cylindrique d'une bouteille tronconique de type *case gin bottle* (1002-VER-1), mais aussi de deux flacons en verre blanc, dont un exemplaire cylindrique entier (1006B-VER-1 ; Figure 27).

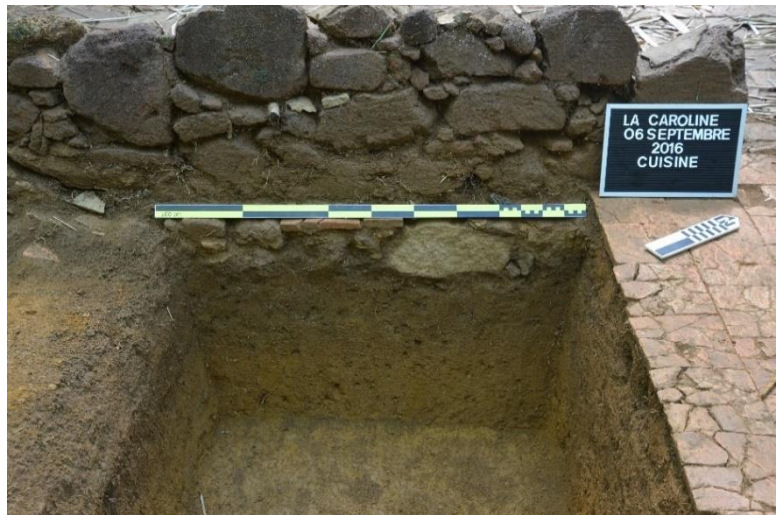
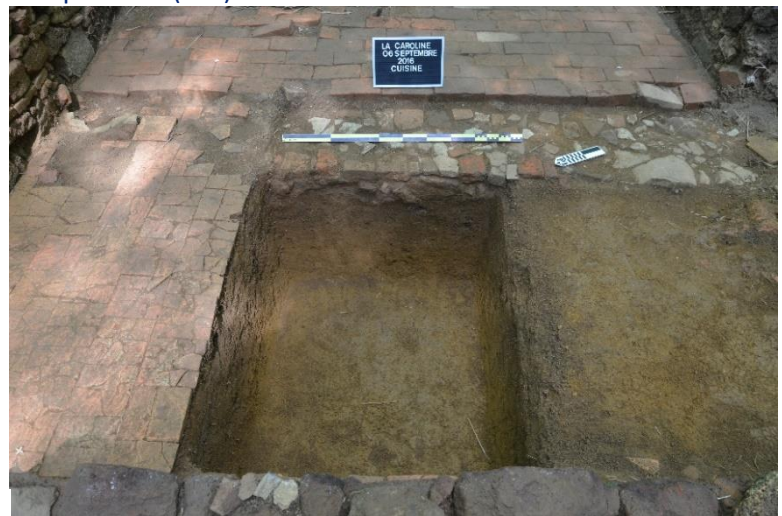
Coupes ouest (AA') et est (BB') à l'échelle 1/20

Coupe ouest (AA') © M. Mackiewicz

Coupe est (BB') © M.

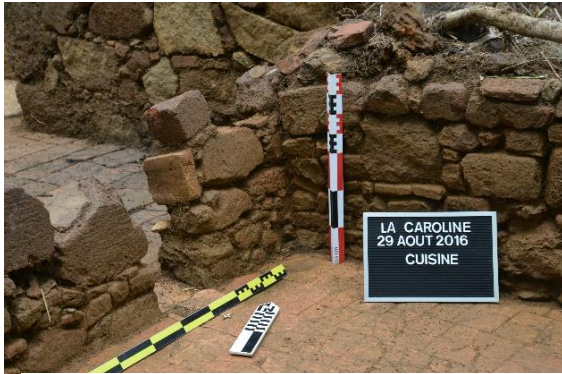
Figure 33 : négatif de poteau 1016 © M. Mackiewicz

On note par ailleurs la présence, dans les murs 1014/1015 et 1023, de négatifs de poteaux (US 1016 et 1022 ; Figure 34, Figure 33). Le mur sud de la cuisine (US 1023, 1024) se termine d'ailleurs, à l'ouest, par un autre négatif de poteau (US 1026), à l'angle avec le mur ouest de la cuisine (US 1025). Ces murs sud et ouest sont de facture similaire à celui précédemment décrit et appartiennent certainement à la même phase de construction. Dans la plupart des cas, les poteaux reposaient

carrés, ce qui permet d'en supposer aussi la présence de part et d'autre de l'entrée de la cuisine (US 1027), marquée par un seuil en carreaux de terre cuite carrés, dont les deux extrémités ne présentent pas le même module que les autres. Cela correspond ainsi bien au mode de construction « sur maçonnerie », donc en pan de bois sur fondation maçonnée, décrit dans l'inventaire de 1864¹⁶.

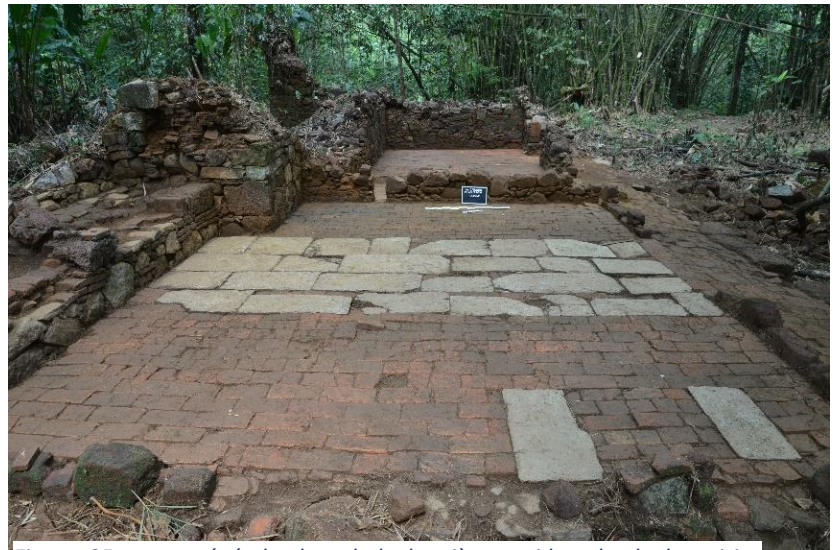
Figure 35 : vue générale du sol de la pièce occidentale de la cuisine © M. Mackiewicz

Le sol de la cuisine est, lui aussi, en carreaux de terre cuite rose-orangé, cette fois-ci majoritairement rectangulaires (US 1028 ; Figure 35). Ils laissent place, au centre de la pièce, à de dalles de roche calcaire posées à plat, qui forment une spectaculaire allée entre l'entrée et le potager (US 1029). Deux autres dalles sont disposées perpendiculairement au mur ouest (US 1030, 1031) et font penser à un support pour quelque chose de lourd, par exemple un évier – auquel pourrait renvoyer la découverte d'une cannelure de robinet dans cette pièce. Le nord de cette dernière est occupée par deux massifs maçonnés (Figure 37), dont

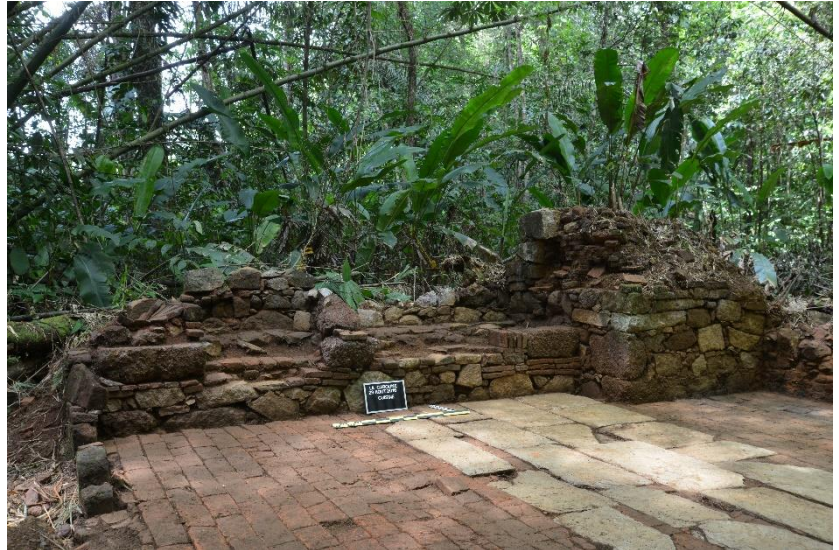
Figure 37 : vue générale du potager et du possible four © M. Mackiewicz

le mur nord de la cuisine, situé à l'arrière (US 1051), n'est pas établie. Son comblement superficiel n'a pas été fouillé, car il paraissait préférable de vérifier si les blocs visibles sur le cliché ci-contre, en hauteur, étaient ou non en position primaire. Les dimensions importantes de cette structure, son ouverture apparente sur l'espace de cuisson et la présence de nombreuses briques dans son comblement font penser à un four.

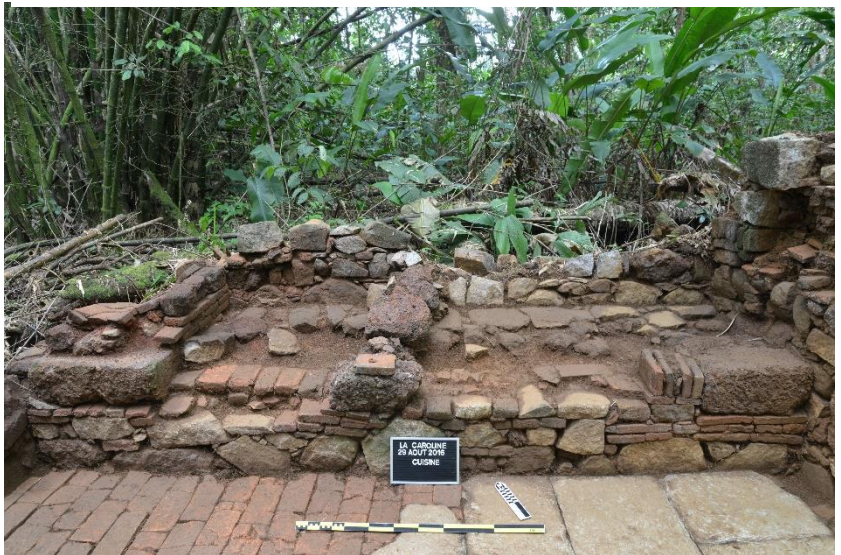
Figure 36 : vue de détail du potager © M. Mackiewicz

Le second massif (Figure 36) correspond sans aucun doute au potager, avec deux foyers distincts, matérialisés chacun par une rupture dans la maçonnerie, un lit de tuiles vers l'avant (US 1045, 1050) et des dalles posées à plat à l'arrière (US 1044, 1049). Les deux foyers sont séparés par un mur (US 1046). Le niveau de cuisson à proprement parler n'est pas conservé, mais la présence d'un niveau en terre cuite effondré du côté ouest (US 1048), reposant sur un deuxième muret (US 1052), laisse penser que la zone de cuisson se trouvait au niveau de l'arase des murs 1046 et 1052, niveau qui correspond d'ailleurs à celui de la possible ouverture observable dans le massif 1042.

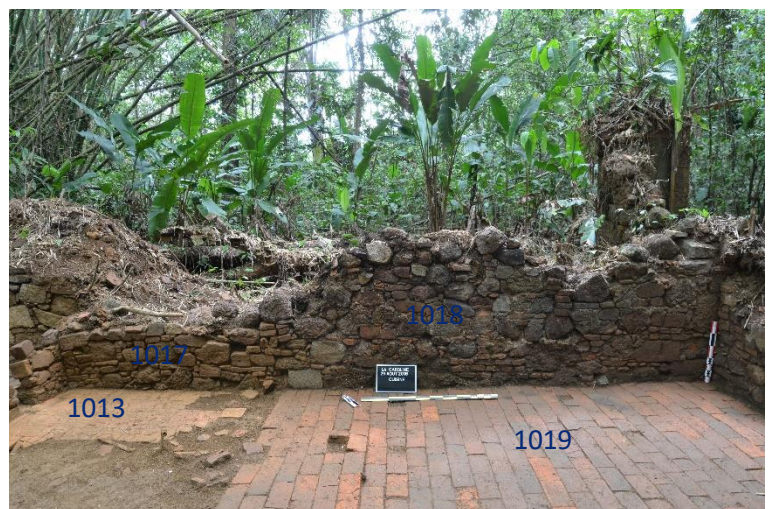
Figure 38 : vue générale du mur nord de la pièce orientale © M. Mackiewicz

Le second état voit la réunion des deux bâtiments, par la construction d'un pan de mur en tout venant (US 2017), qui s'appuie sur le mur est de la pièce précédemment décrite (US 1015) et sur le mur nord de l'ex-bâtiment oriental (US 1018 ; Figure 38). Sa construction est suivie de la mise en place d'un niveau de sol en carreaux de terre cuite carrés de 16 cm de côté (US 1013), qui reposent notamment sur l'US 1010 (Figure 32). Ils semblent fonctionner avec une bande de carreaux rectangulaires posée entre le mur sud de la cuisine (US 1023) et celui de la pièce orientale (US 1021), interprétée comme un probable seuil.

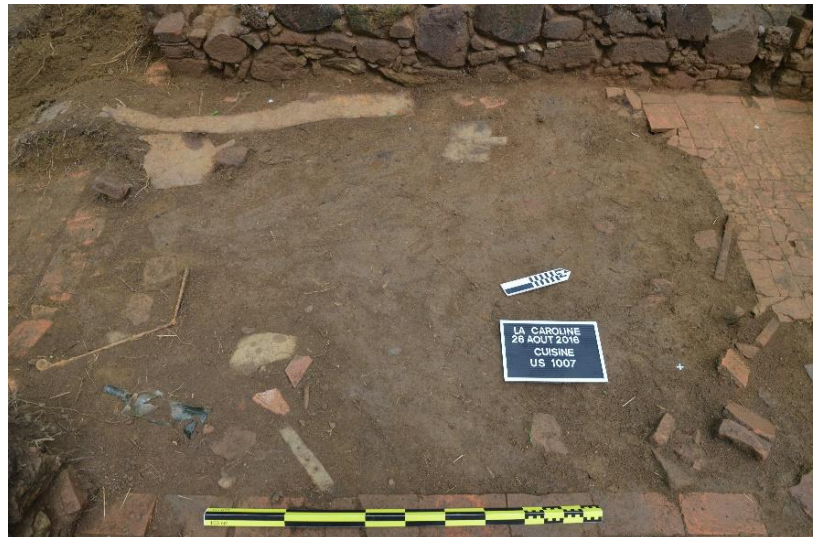
Figure 39 : vue générale de l'US 1007 avant sa fouille © M. Mackiewicz

Entre les US 1013 et 1023, les carreaux ont été arrachés et sont remplacés par une couche argileuse sombre, hétérogène. À l'interface entre cette couche et l'US 1005 ont été retrouvés plusieurs outils visiblement abandonnés sur place (US 1007 ; Figure 39). L'US 1007 a aussi livré un assemblage de mobilier guère éloigné de ce qui a déjà été décrit pour les couches supérieures : une jatte en terre cuite commune, des tessons de faïence et de porcelaine, un tuyau de pipe provenant de la manufacture McDougall, de Glasgow (1007-CER-1), deux bouteilles et un flacon en verre, l'ensemble datable de la seconde moitié du XIX^e s., en raison de la présence du fragment de pipe, postérieur à 1847.

Cette couche recouvrant partiellement le seuil (US 1037) et le sol de la galerie, immédiatement au sud (US 1036), on peut considérer l'US 1007 comme le témoin d'une dernière phase d'occupation du bâtiment. La présence d'outils à même le sol suggère une utilisation comme remise, suivie d'un abandon brusque, probablement au moment de l'abandon définitif du site, si on considère la similitude entre les assemblages de mobilier mis au jour dans l'ensemble des US 1001 à 1007.

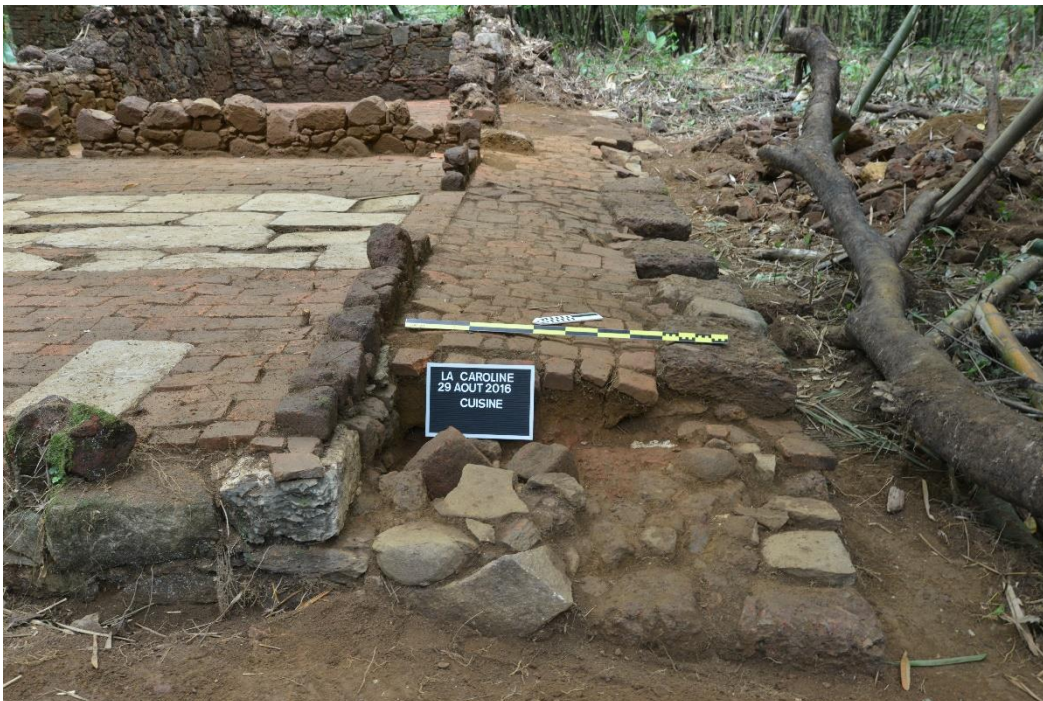
Figure 40 : galerie de la cuisine, vue de l'ouest © M. Mackiewicz

Les deux pièces sont en effet desservies par une galerie (Figure 40), dont on ne peut pas savoir, pour l'heure, si sa construction précède ou accompagne la réunion des deux bâtiments ; elle n'a en effet été dégagée qu'en plan. Dans son état final, tel qu'il est perceptible à l'heure actuelle, elle est construite sur une fondation maçonnée (US 1032) sur laquelle reposent un mur (US 1033, 1034) avec un poteau assuré (US 1035) et probablement d'autres. Le sol est constitué de carreaux en terre cuite carrés (US 1036), de plus petit module qu'à l'intérieur des deux pièces précédentes ou qu'au niveau de l'US 1013.

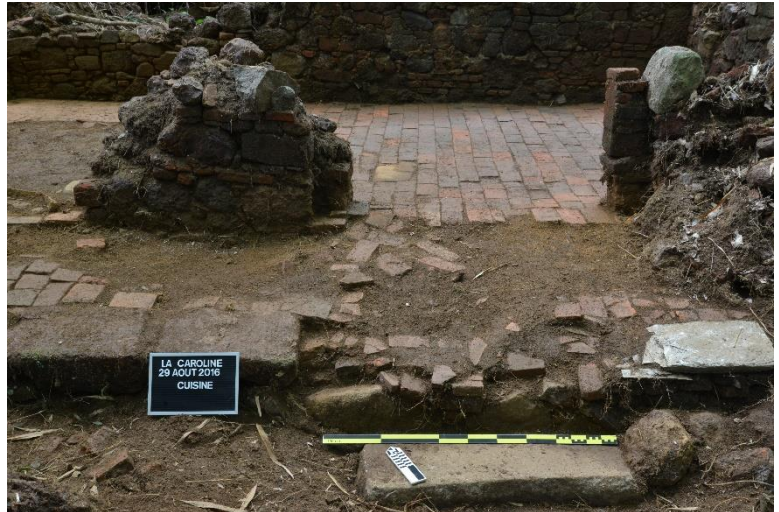
Figure 41 : détail de l'entrée de la pièce orientale © M. Mackiewicz

La partie orientale de la galerie – tout du moins dans la zone fouillée – est largement perturbée (US 1039), ce qui ne permet pas de vérifier si le bloc de granit disposé au pied de la galerie et dans l'axe de la porte de la pièce orientale (US 1038) correspond à un seuil – ce qui est néanmoins probable – voire à l'amorce d'un escalier (Figure 41).

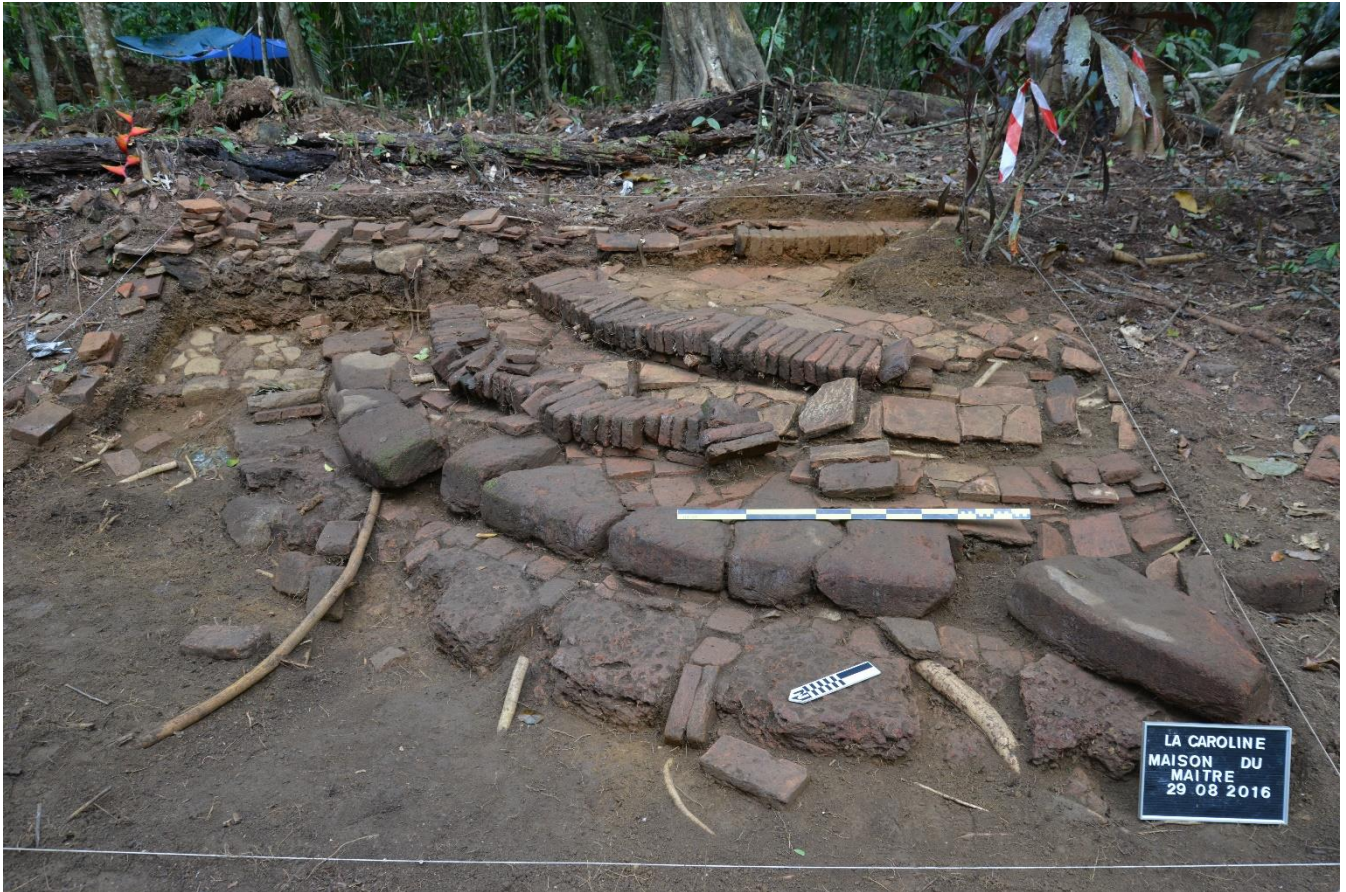
Figure 48 : vue générale de l'escalier de la maison de maître © M. Mackiewicz

La composition de l'escalier lui-même mérite que l'on s'y attarde. En effet, s'il a déjà été signalé, plus haut, le recours à différents modules de terre cuite en fonction des besoins, l'escalier ouest de la maison de maître présente la caractéristique d'associer tous les matériaux utilisés sur le site, ce qui lui donne une allure très particulière (Figure 44), sans rapport, par exemple, avec l'escalier monumental mentionné à l'est du quartier résidentiel (Figure 19). Ses deux premières marches sont ainsi faites de blocs épannelés, d'abord majoritairement ferralitiques (US 2016), puis granitiques (US 2018), séparés par un niveau de petits carreaux en terre cuite (US 2017). Les deux marches suivantes sont, elles, faites de briques posées sur chant (US 2020, 2022), associées à des carreaux de grand module (US 2021 et 2023), comparables au sol de la maison. Aucune trace de mortier n'a été remarquée lors de la fouille, que ce soit au niveau de l'escalier ou du mur de terrasse.

Le même type de relevé a été effectué au cours de la fouille de l'escalier de la maison de maître (Figure 128). En l'espèce, il n'est pas plus informatif que les clichés eux-mêmes (Figure 48), mais est plus facilement exploitable à des fins de médiation et pourrait être intégré, en cas de poursuite future de la fouille du bâtiment, à un modèle 3D général⁵⁶. Dans tous les cas, le recours à ce type de relevé est souhaitable en contexte de forêt tropicale humide, où l'enregistrement de données fiables et précises ne peut souvent être fait que pendant un court laps de temps.

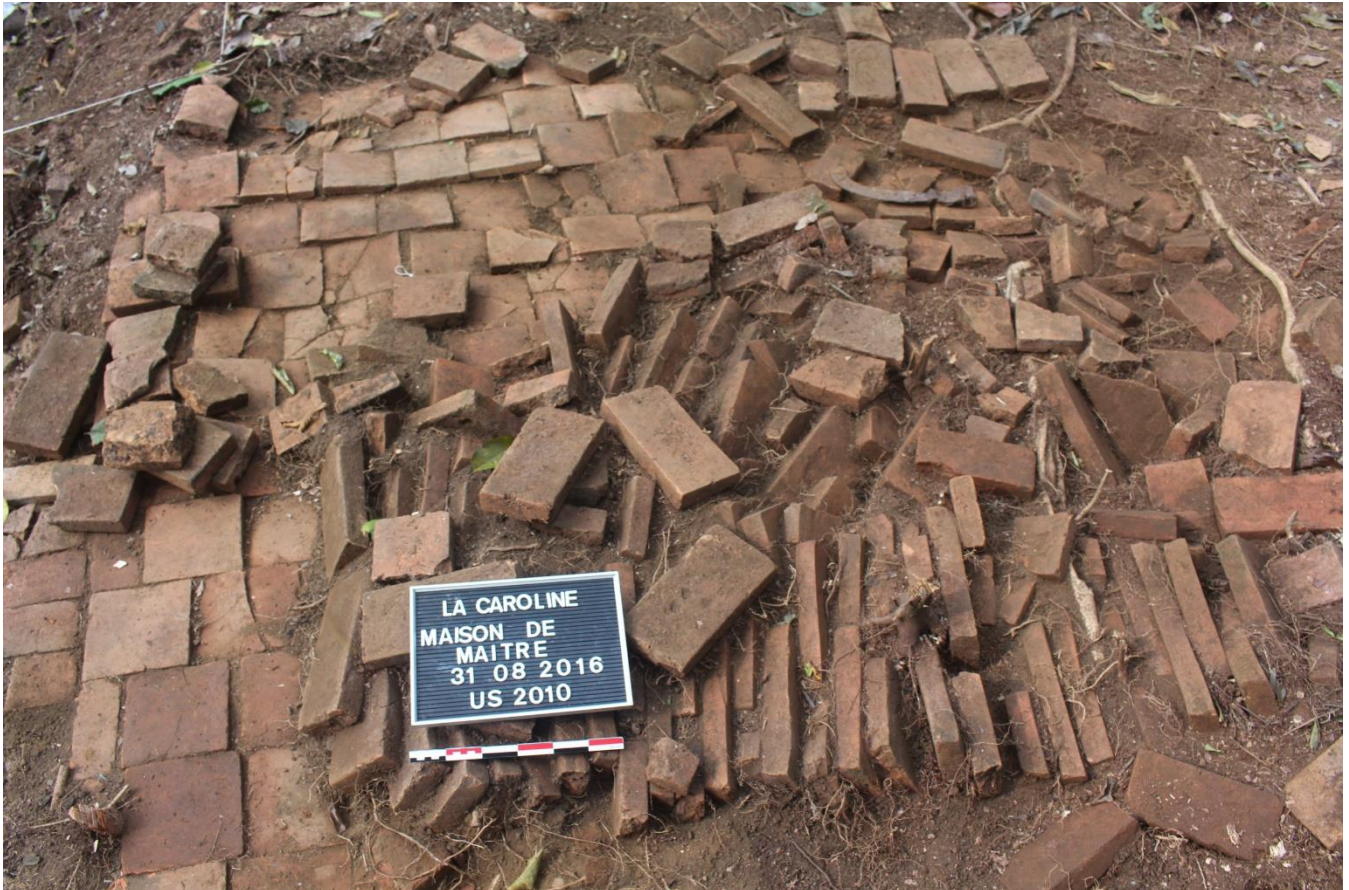
Figure 50 : dégagement du sol de la maison de maître dans le sondage 3

Le sol de la galerie n'a été observé de manière satisfaisante que dans le sondage 3 (Figure 46). La fouille a permis de mettre en évidence la présence de briques entières, en bon état, soigneusement empilées ou alignées et posées du le sol, comme cela peut être constaté sur la photographie ci-dessous (Figure 50)¹⁸.

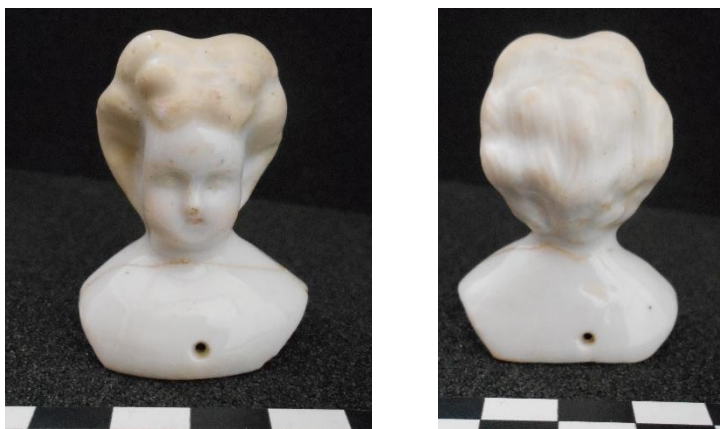
Figure 54 : buste de poupée en porcelaine (2007-CER-3 ; 630-0046), vu de face et de revers

La seconde poupée (2007-CER-3) est remarquablement conservée, puisque l'intégralité du buste a été retrouvée, permettant d'observer le dispositif de fixation du corps en tissu, par le biais d'une perforation à l'avant et à l'arrière (Figure 54). Les cheveux bouclés, avec un chignon natté, sont un type de coiffure populaire dans l'Angleterre victorienne et logiquement fréquent dans les poupées de la fin du XIX^e s. Un exemplaire en partie ressemblant est présent, de nouveau, dans les collections du musée Albert Demard, malgré des différences notables (cou

plus long et décollété sculpté)²⁰. Les deux poupées mises au jour à La Caroline présentent des traces de polychromie (biscuit bleuté en bas de visage pour la première, joues rosées pour la seconde). Il s'agit là d'un rare exemple de mobilier lié strictement à la vie quotidienne sur le site, indiquant vraisemblablement la présence d'enfants dans les temps qui précèdent immédiatement l'abandon de l'habitation.

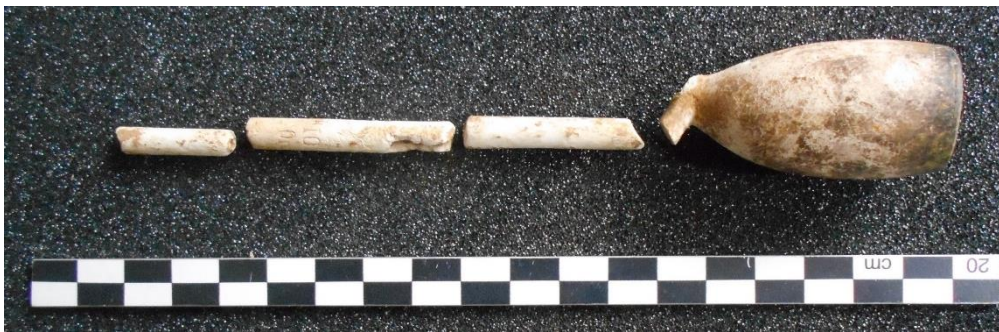
Figure 86 : pipe archéologiquement quasi-complète 3011-CER-2 (630-0041)

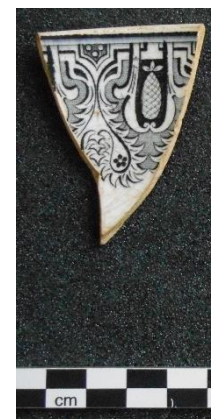
Figure 87 : tesson de céramique à décor "exotique" de chez Vieillard (630-0148)

d'autres productions de chez Vieillard, par exemple un tesson à décor imprimé d'inspiration « exotique » figurant un ananas (Figure 87), connu sur des exemplaires retrouvés à Bordeaux (Béhague 2016 : 40). Cet ensemble comprend aussi une assiette en faïence fine³² à motif floral provenant de la manufacture Louis Lebeuf, à Montereau, datant au plus tôt de 1834 (Figure 89).

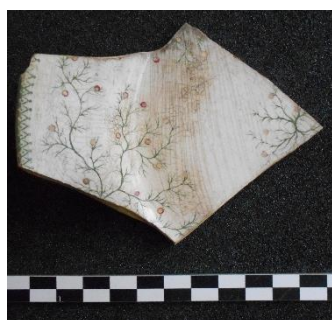
Figure 89 : assiette de la manufacture Lebeuf, à Montereau (630-0142)

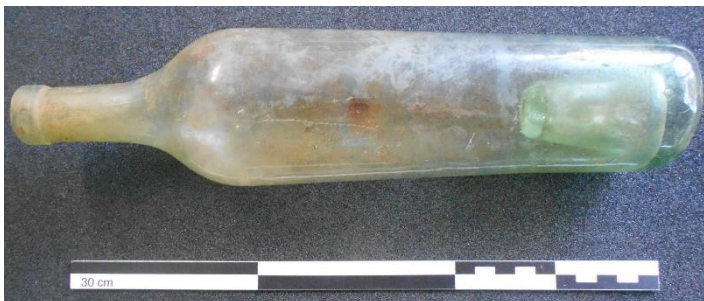
Figure 94 : bouteille 3001-VER-1 (630-0013)

en verre soufflé, dont les caractéristiques (hauteur de la piqûre, largeur du goulot, épaisseur de la pâte, etc.) varient d'un individu à l'autre (ex : Figure 95). Les dimensions observables ou restituables de ces bouteilles ont été systématiquement reportées dans l'inventaire en annexe³³. Parmi les rares bouteilles à pâte blanche translucide, on peut signaler l'individu 3001-VER-1, mis au jour en limite du sondage 3, au-dessus du sol de l'économat (Figure 94).

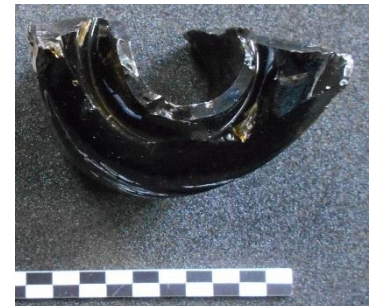
Figure 95 : exemple de culot de bouteille à piqûre haute Pt1-VER-2 (630-0017)

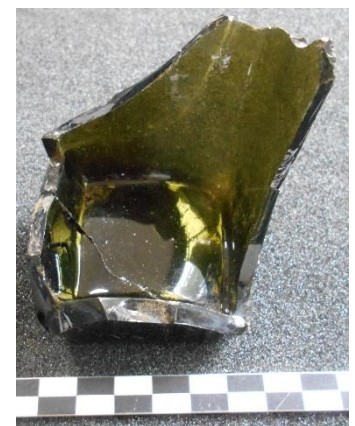
Figure 93 : fond de case gin bottle 2012-VER-1 (630-0012)

Dans la catégorie des récipients fermés destinés au transport et à la conservation d'alcools et autres liquides, on retrouve aussi la dame-jeanne, les flacons et les *case gin bottles*, ces bouteilles carrées dont la présence dans tous les contextes coloniaux est généralement attribuée à leur forme, facilitant leur superposition et donc leur transport (Figure 93).

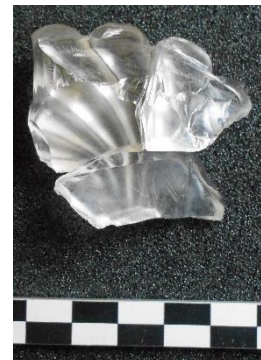
Figure 96 : fragment de pied de verre en cristal (630-0147)

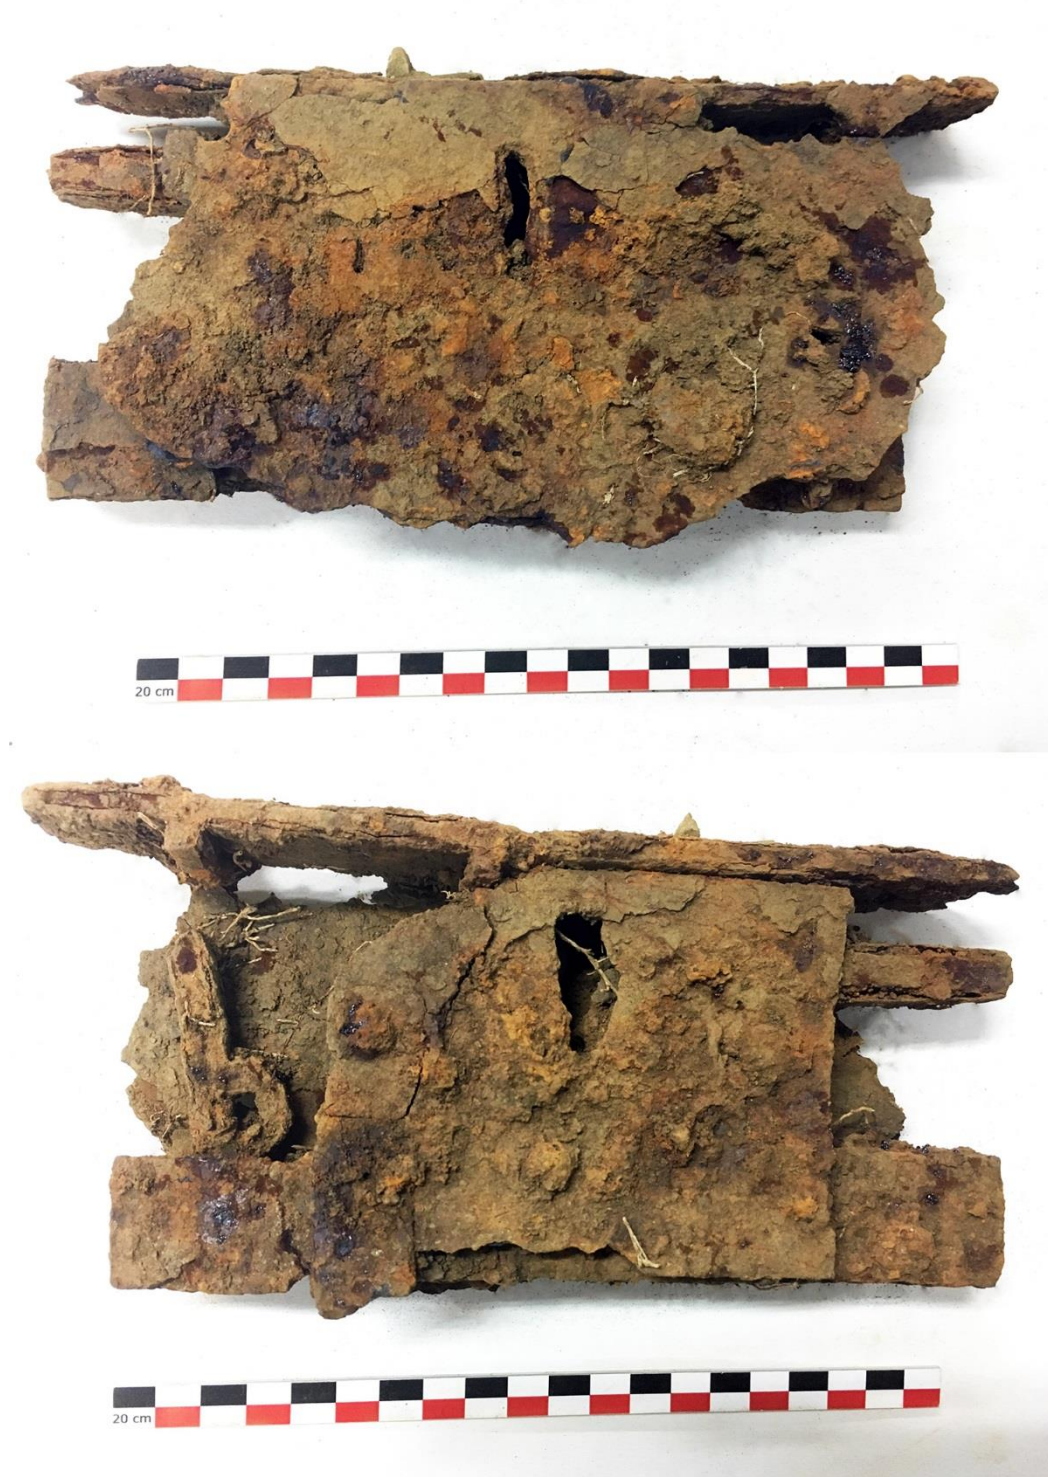
Figure 106 : serrure à palastre de l'US 2010 © J. Soulat

Deux boîtiers de serrure presque complets proviennent de l’US 2010 au sein de la maison de maître. Il s’agit de serrures à palastre rectangulaires qui enferment tout le mécanisme associé. Elles sont posées en applique sur la porte (Priess 1979 : 19-20). Chaque serrure présente les mêmes caractéristiques avec la présence d’entrée de clé de chaque côté. La première mesure 21 cm de long pour 9,8 cm de large (Figure 106) tandis que la seconde est

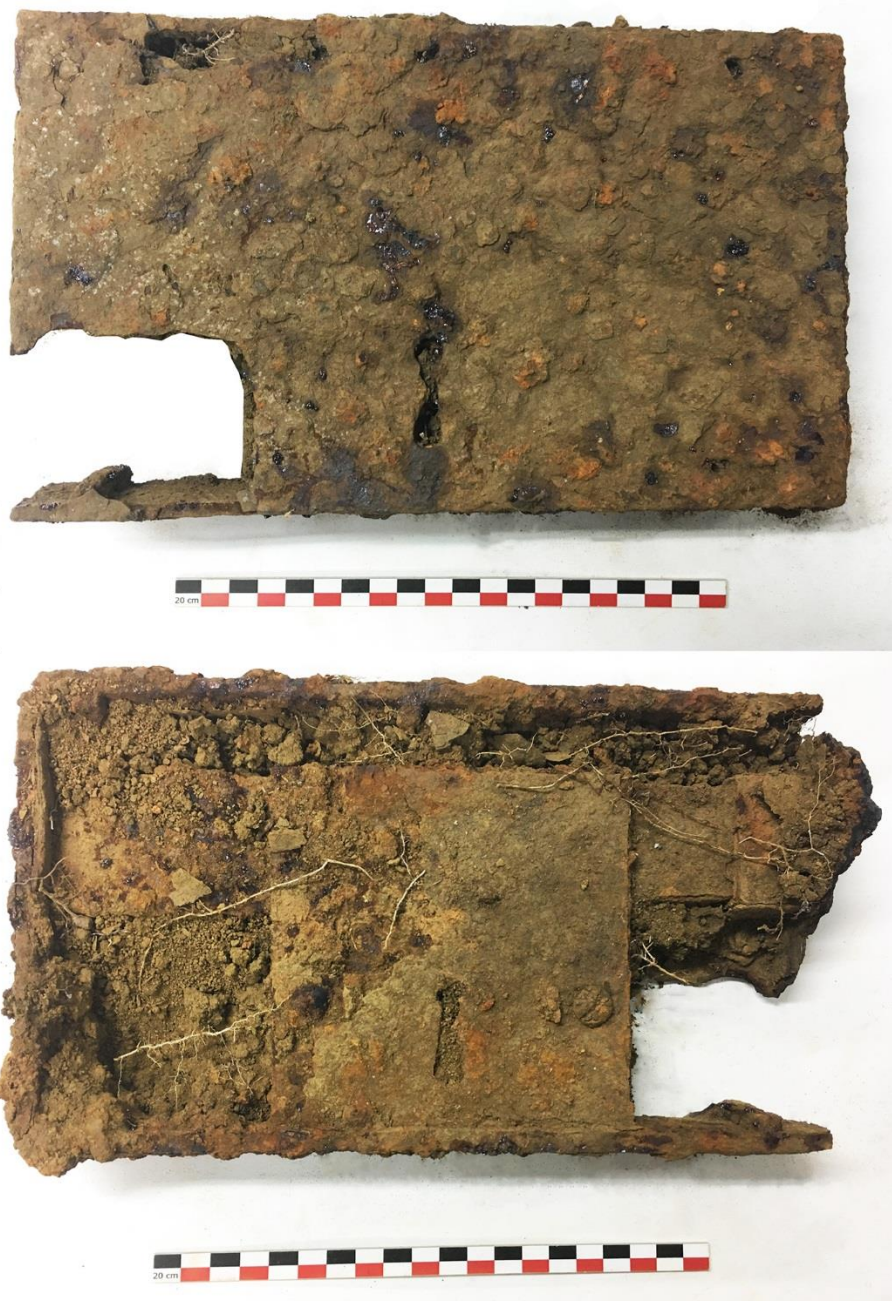
Figure 107 : serrure à palastre de l'US 2010 © J. Soulat

plus imposante avec 27 cm de long pour 16 cm de large (Figure 107). L'absence de radiographie ne nous permet pas de préciser l'intérieur de chaque boîtier et ainsi d'en préciser le fonctionnement. Cependant, la forme et les dimensions de ces pièces permettent de les dater entre la fin du XVIIIe et le XIXe siècle comme le montrent des parallèles similaires provenant du Canada⁴⁷.

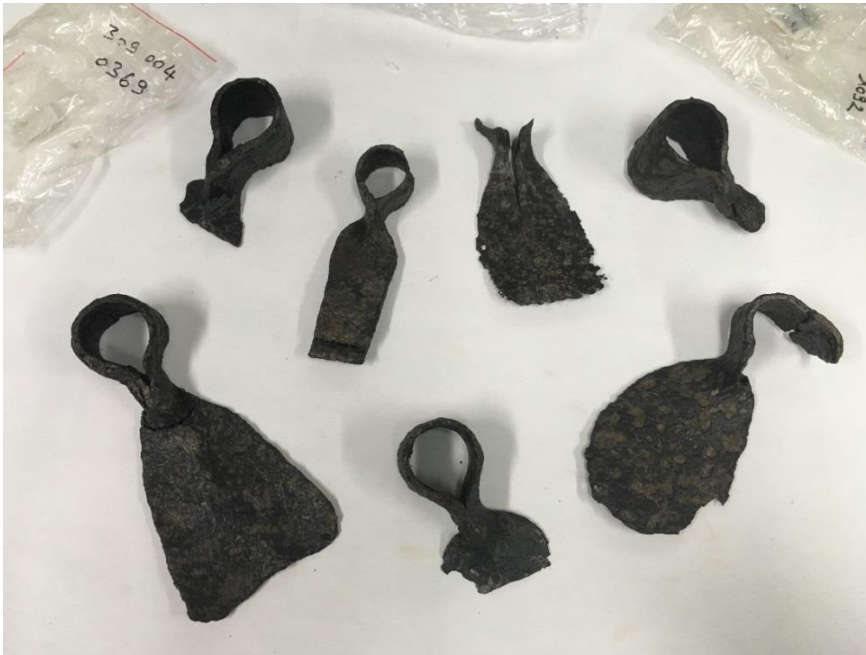
Figure 112 : houes provenant de l'habitation Loyola © J. Soulat

Tous les profils de lame présentent une inclinaison vers le haut, remontant à différent degré la lame. Les œillets servant pour l'emmanchement mesurent entre 5,2 et 6,2 cm de diamètre. La longueur totale de ces houes ne peut être prise que pour les exemplaires complets, 20 cm de long pour l'exemplaire CCE99 et 21,2 cm de long pour le CCE100. Ces outils se rencontrent très couramment sur les habitations esclavagistes des Antilles dans des contextes des XVIII^e-XIX^e siècles comme c'est le cas au sein des habitations de Macaille et La Mahaudière à Anse-Bertrand, en Guadeloupe (Kelly 2002 ; Gibson 2007 : 304-305), des habitations de La Caravelle (Château Dubuc, Martinique) qui a livré 36 exemplaires (Jegouzo 2015 : 268-270) et de Crève-Cœur (Saint-Anne, Martinique) avec sept exemplaires (Kelly 2005 ; Wallman 2014 : 228-240) ou plus localement au sein de l'habitation Loyola avec 42 exemplaires provenant de la forge (Chouinard 1998 : 57-60) (Figure 112).

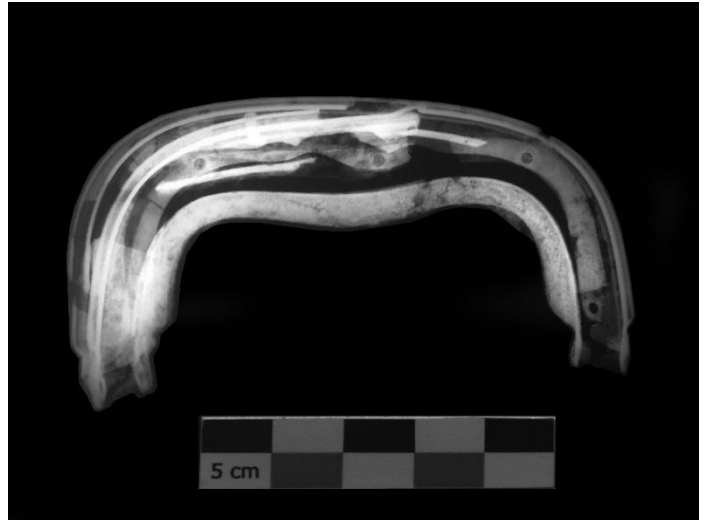
Figure 119 : radiographie du porte-monnaie de la place Trémoille de Laval © Laboratoire LandArc

Découvert dans l'économat (secteur 3), on peut également évoquer la présence d'un fermoir de porte-monnaie à soufflet (planche 6). Il s'agit de plusieurs tôles d'armature rivetées qui venaient se fixer directement sur le cuir de l'objet non conservé ici. Mesurant 10,4 cm, ces tôles sont angulaires et présentent des rebords et des contours ondulés. En contexte archéologique, on peut citer deux exemples. Le premier provient de l'habitation La Mahaudière (Kelly 2002 ; Gibson 2007 : 302-305) à Anse-Bertrand, Guadeloupe, dans un contexte daté du début XIX^e siècle, mais également sur la place Trémoille - Château-Neuf à Laval (Mayenne, Figure 119) dans un contexte du XIX^e siècle (Soulat 2016).

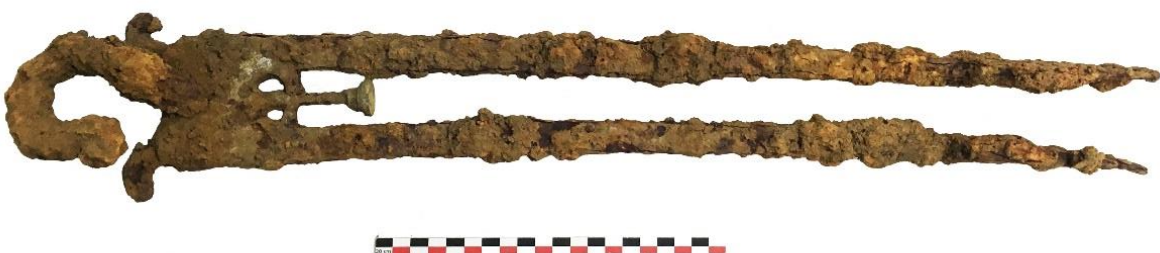
Figure 120 : balance à branches articulées de l'US 2009 © J. Soulat

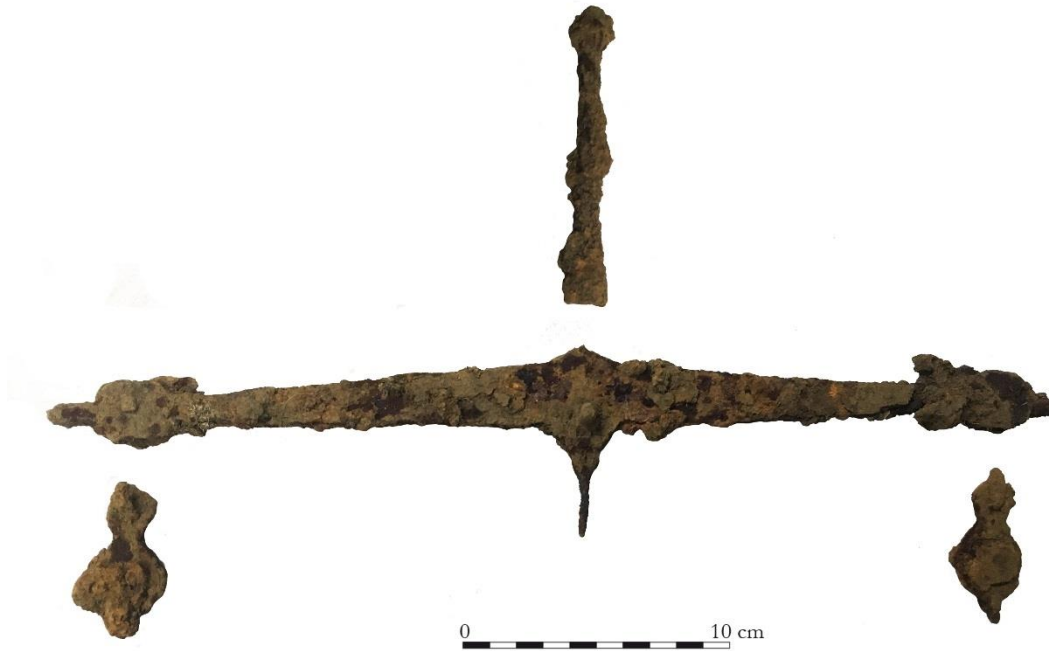
Figure 121 : petite balance à fléau suspendu de l'US 2011 © J. Soulat

La deuxième balance provient également de la maison de maître (US 2011). Il s'agit d'une balance à fléau suspendu en fer de petites dimensions puisqu'elle ne mesure que 35,5 cm de long (Figure 121). Cette balance présente un fléau (ou sommier) de section rectangulaire rivetée dans la partie centrale qui sert de bobine pour articuler le mécanisme non conservé ici. Ce dernier se composait à l'origine d'une chape, d'un crochet de suspension et d'une aiguille (ou index d'équilibre). Cette dernière incomplète et mesurant 3 cm de haut a été conservée en partie sommitale. Les deux extrémités du fléau présentent des poulies auxquelles étaient fixées des chaînes et plateaux ou bassins, absents ici.

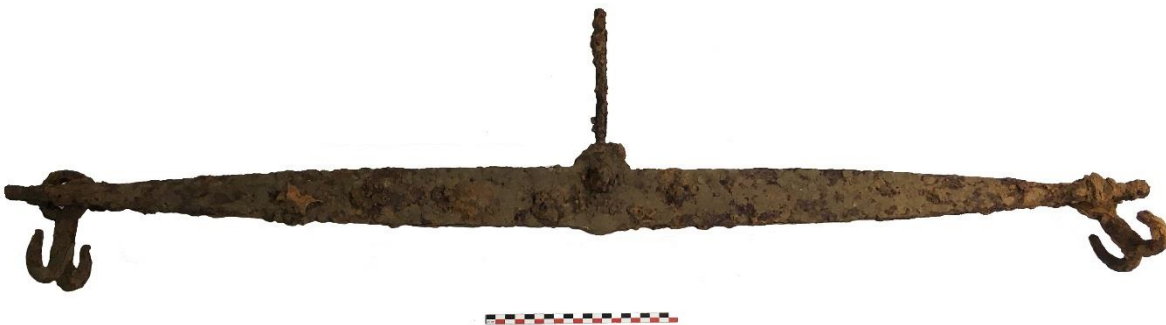
Figure 122 : grande balance à fléau suspendu de l'US 2011 © J. Soulat

La troisième balance a été localisée dans le même contexte que la précédente (US 2011). Elle apparaît comme similaire à l'exemplaire précédent mais de plus grandes dimensions avec une longueur totale de 113 cm (Figure 122). Cette balance à fléau suspendu en fer se compose d'un fléau (ou sommier) de section rectangulaire rivetée dans la partie centrale qui sert de bobine pour articuler le mécanisme non conservé. Ce dernier se composait à l'origine d'une chape, d'un crochet de suspension et d'une aiguille (ou index d'équilibre). Disposée en partie sommitale, cette dernière est complète et mesure 14,5 cm de haut. Les deux extrémités du fléau présentent des perforations qui servent à y fixer des doubles crochets conservés.

La balance à fléau suspendu à bras égaux est concurrencée par le modèle fixé au sommet d'une colonne qu'à partir de la fin du XVIII^e siècle. La forme particulière et le mécanisme des extrémités du fléau permettent d'apporter des précisions chronologiques sur les exemplaires de La Caroline. D'abord simplement percés pour recevoir les cordes tenant les bassins, ces extrémités sont ensuite équipés d'anneaux et enfin crochets parfois associés à des poulies au cours de la fin du XVIII^e et le XIX^e siècle (**Erreur ! Source du renvoi introuvable.**). La balance à fléau suspendu à bras égaux a connu, en fonction de sa taille, un large usage, allant de la pesée de matériaux et objets précieux (monnaies, métaux ou pierres) à celle des sacs de blé ou de farine, en passant par le fer vendu en botte aux forgerons et serrurier. Le site de l'Allée Pécou (Saint-Pierre, Martinique) a livré une balance à fléau suspendu de 66 cm de long dans un contexte daté du XIX^e siècle (Bolle 2016 : 436-437).

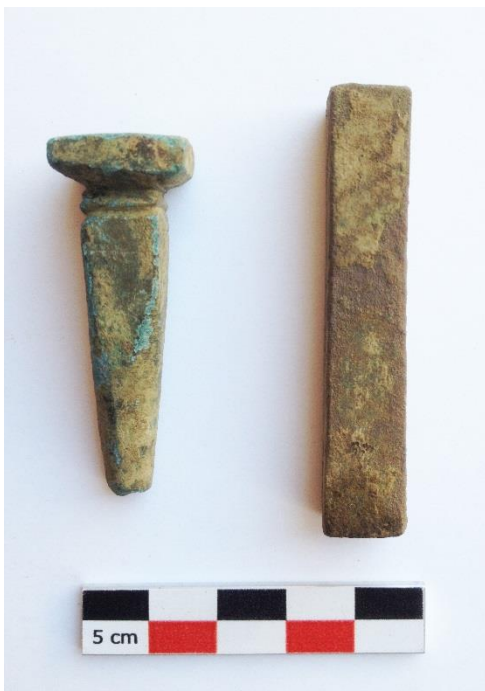
Figure 124 : clou et tube en alliage cuivreux non identifiés © J. Soulat

Enfin, pour conclure, parmi les quelques éléments indéterminés, deux objets en alliage cuivreux méritent d'être présentés (Figure 124). Ils proviennent tous les deux de l'économat (US 3005). Le premier est un possible clou de 5 cm de long à tête carrée plate et épaisse se prolongeant par une tige évasée et massive dont la base présente un décor strié. Le second élément est un tube de section quadrangulaire de 6,1 cm de long dont l'intérieur est cylindrique.

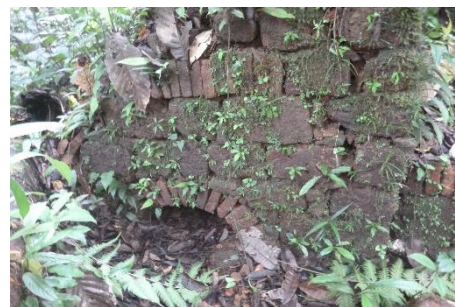
Figure 125 : foyer de l'habitation Grand Marée

À la différence des bâtiments évoqués ci-dessus, la cuisine est en partie construite en dur, à l'instar de celle de l'habitation Grand Marée, dont une partie des vestiges était toujours en élévation en 2016 (Figure 125). Fouillée seulement partiellement, la cuisine de La Caroline a révélé une stratigraphie relativement complexe, que seule une fouille extensive, intégrant des sondages complémentaires au niveau des fondations, permettrait de préciser. Le relevé photogrammétrique du bâtiment, réalisé après le dégagement des remblais d'abandon/démolition, offre la possibilité de mieux visualiser l'agencement intérieur de la cuisine dans son état final (Figure 126)⁵⁵. Il ne s'agit bien entendu que d'un relevé partiel, puisque les pièces situées à l'arrière et à la droite de la zone fouillée n'ont pas du tout été dégagées.

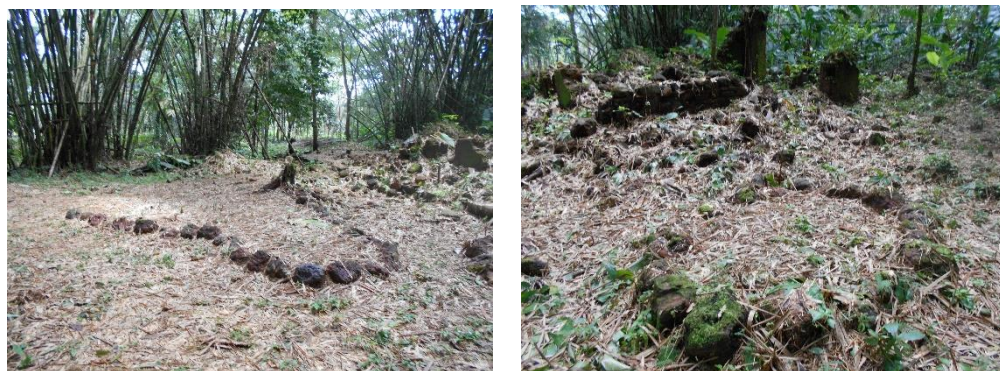
Figure 130 : possibles jardinets au sud-est de la cuisine

Dans le même ordre d'idée, de possibles jardinets ou potagers ont été repérés au sud-est de la cuisine, à l'arrière de la maison de maître (Figure 130). Si leur contemporanéité avec les vestiges de l'habitation venait à être démontrée, ces structures pourraient
