ALERIA

Les remparts

Rapport final
de fouille programmée
Rapport Final d'Opération

2021

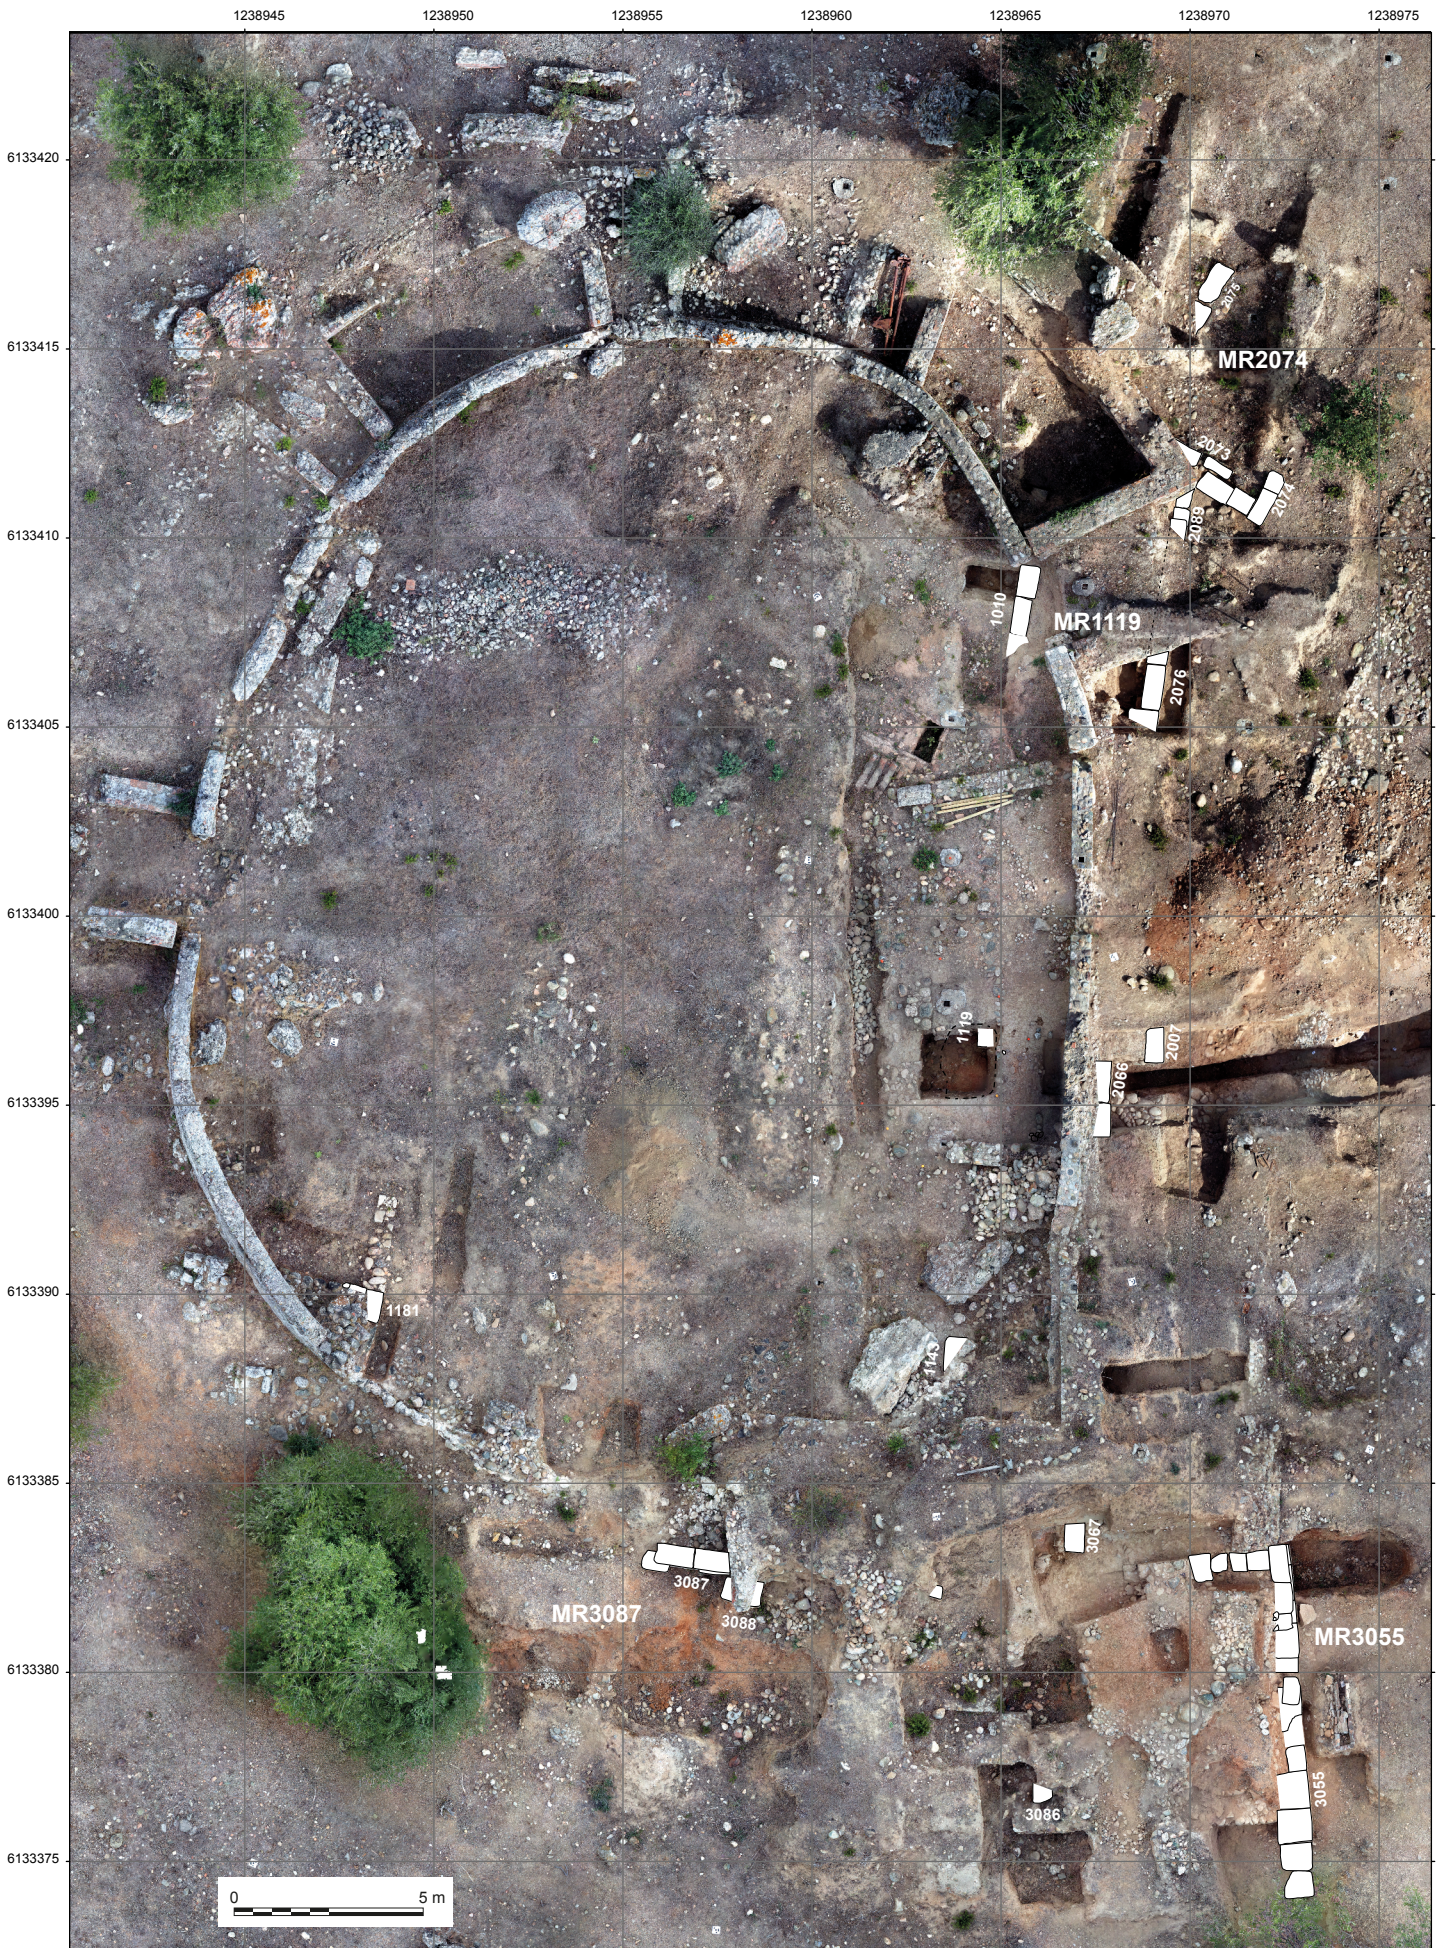
Fig. 4 (ci-contre) : Relevé et numérotation (Us/Faits) des blocs taillés actuellement visibles sur le terrain (Fond orthophotographie 2021 : S. Sanz) ; DAO : E. Gailledrat).

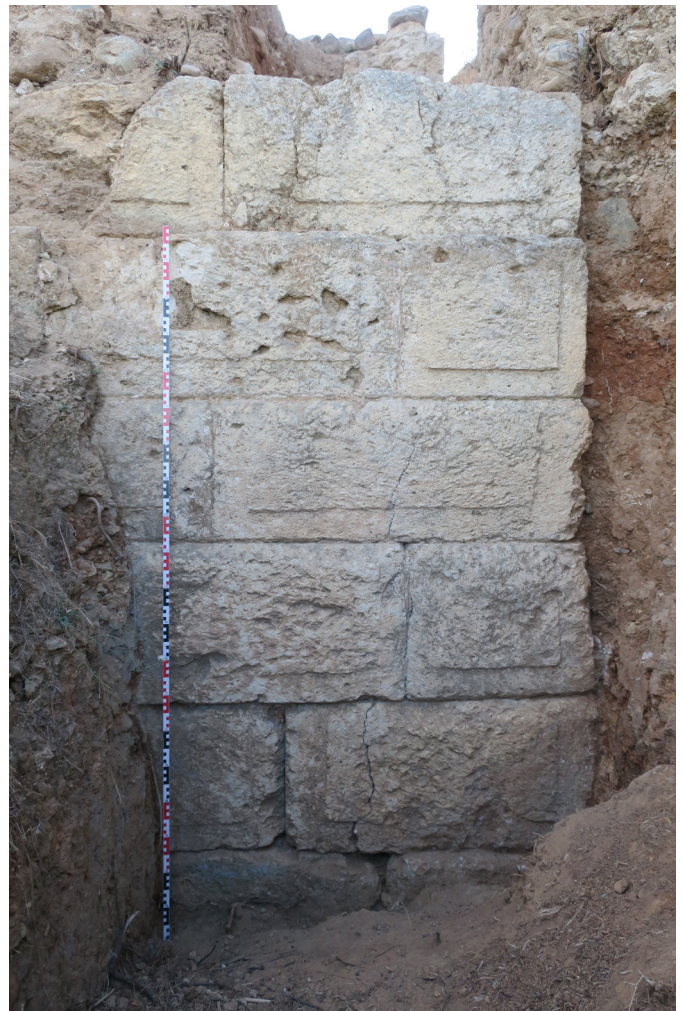
Fig. 6 : Parement est de la tour, près de l'angle (4b) (Us 3005)
(Photo : P. Fontaine)

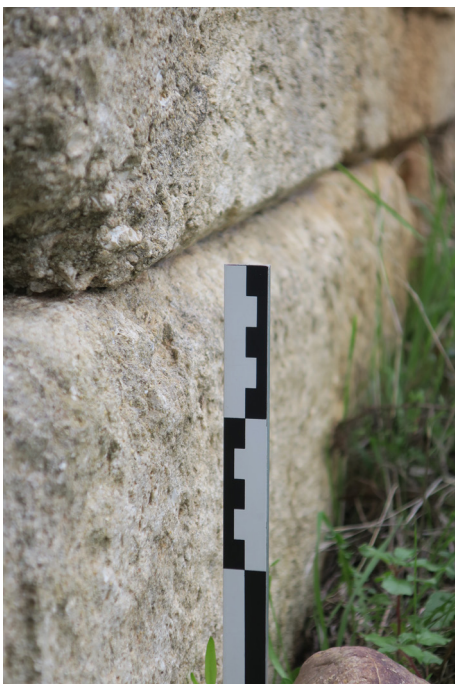
Fig. 8 : Parement est de la tour, extrémité sud (4c) (Us 3005). Détail des chanfreins dégageant les joints horizontaux (Photo : P. Fontaine)

En parement, les blocs, régulièrement découpés, sont assemblés à joints vifs. Disposés tantôt en panneresse, tantôt en boutisse en veillant au croisement des joints, ils s'empilent en assises continues et, exception faite du premier lit, parfaitement réglées. La hauteur des assises oscille entre 40 et 50 cm, tandis que la longueur des blocs va de 40 à 105 cm. Près de l'angle, à la base de la paroi, un lit de blocs irréguliers, à face dressée à coups de pic, marque le ressaut de fondation, en saillie de 5 cm. Dès la première assise de l'élévation apparaît un bossage en U dégagé par un encadrement ciselé, large en moyenne de 8 à 11 cm : le bossage, plat et peu saillant (1 à 1,5 cm), est d'abord rustique (assises 1 et 2) ; il est ensuite parfaitement dressé à la laye et prend l'aspect d'un bossage en table. Dès la deuxième assise, la ligne des joints horizontaux bénéficie d'un traitement particulier qui la met en valeur par un jeu d'ombre. Les joints sont en effet systématiquement dégagés par un chanfrein taillé dans les arêtes supérieure et inférieure. Sa largeur mesure 1 à 2 cm au-dessus du lit de pose mais 3 à 6 cm sous le lit d'attente en raison du bossage (fig. 8).

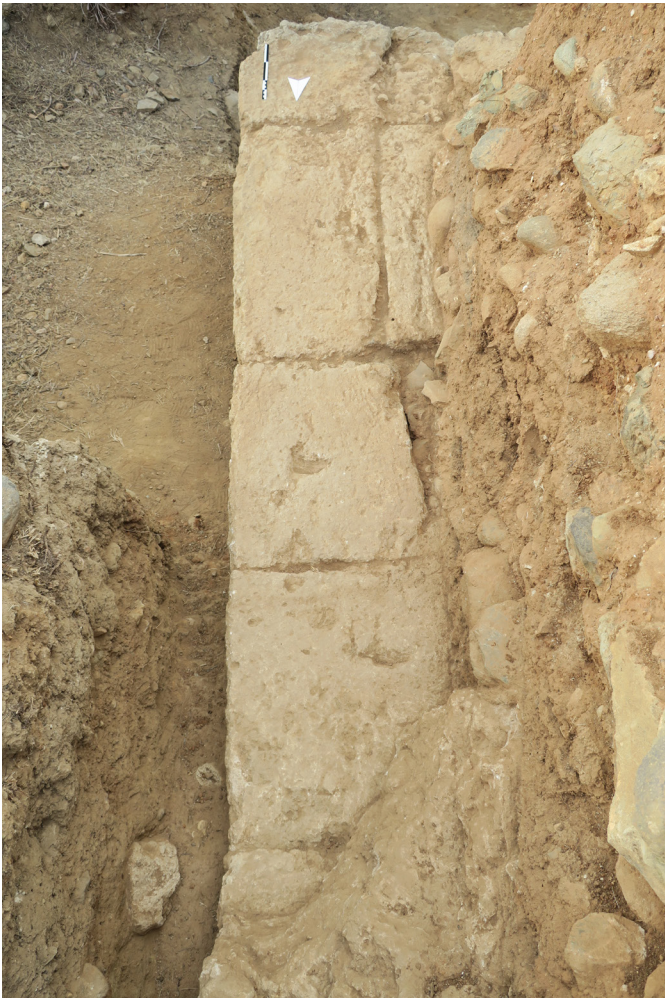
Fig. 9 : Vu de haut, le lit d'attente de la 2ème assise du parement est de la tour, extrémité sud (4c) (Us 3005). Un trou de pince au milieu du bloc central, un autre sur l'arête sud du bloc suivant, dans le bas du cliché (Photo : P. Fontaine)

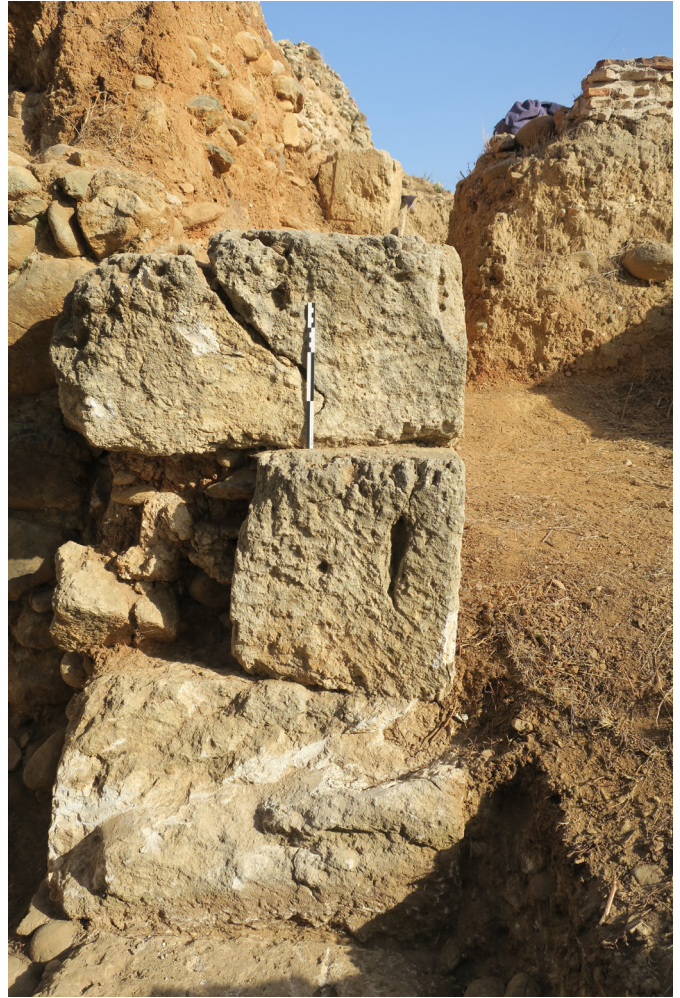
Fig. 10 : Faces de joint latéral à l'extrémité sud de la face est (4c) (Us 3005) (Photo : P. Fontaine)

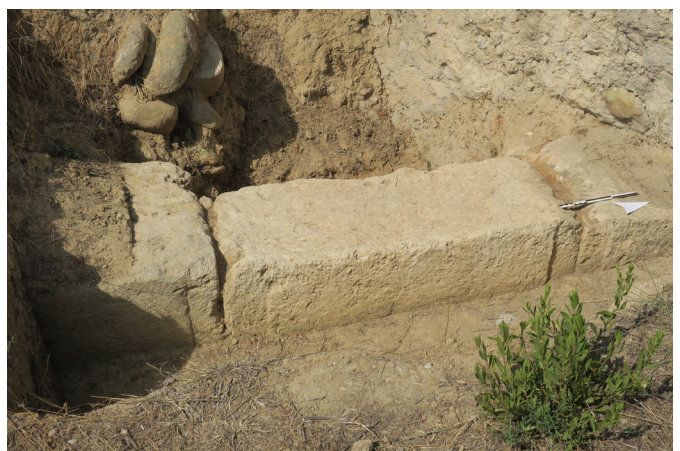
Fig. 11 : Secteur 7c, vue du parement extérieur de la courtine (Us 2089). Sur le bloc de gauche, reste d'un joint en argile de l'élévation en brique crue (Photo : P. Fontaine)

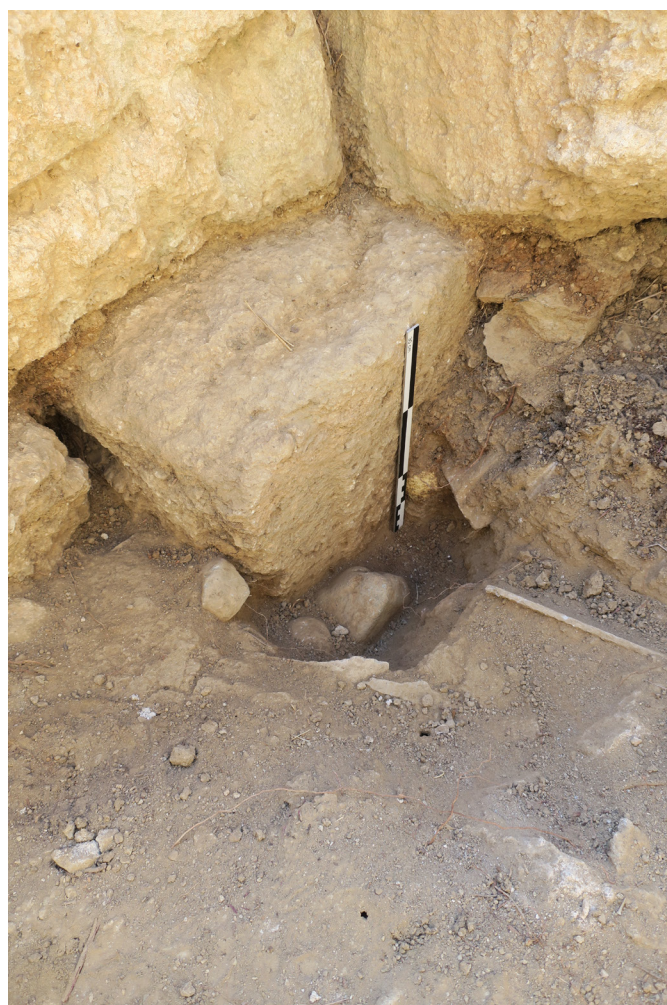
Fig. 13 : Secteur 7c, morceau de bloc à bossage calé en fondation de la face interne du parement (Photo : P. Fontaine)

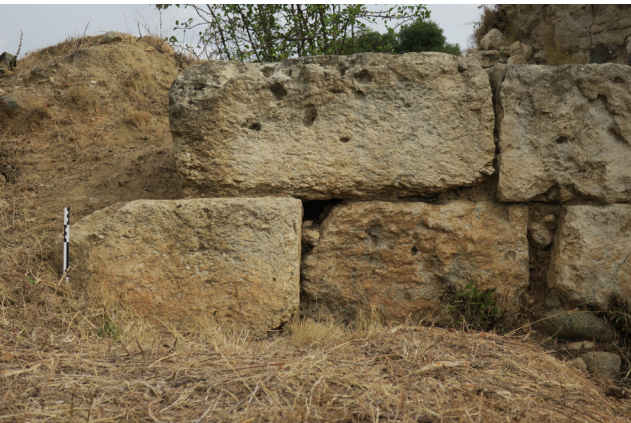
Fig. 16 : Parement intérieur de la courtine sud (2a) (Us 3087), vue de la face interne. Le premier bloc placé en fondation à g. présente sa face de parement originale tournée vers la droite (Photo : P. Fontaine).

(fig. 15). Le tronçon 2a, le seul qui ait été entièrement dégagé, côté parement et face interne, témoigne, outre ce qui a déjà été noté, d'une mise en œuvre qui est à l'opposé de l'appareil de la tour : le jointolement des lits n'est pas opéré par un travail de taille, mais bien plutôt par la mise en place d'une couche intermédiaire de terre et de cailloux, procédé économique pour rattraper les décalages entre des blocs issus d'assises de hauteur légèrement différente (fig. 16).

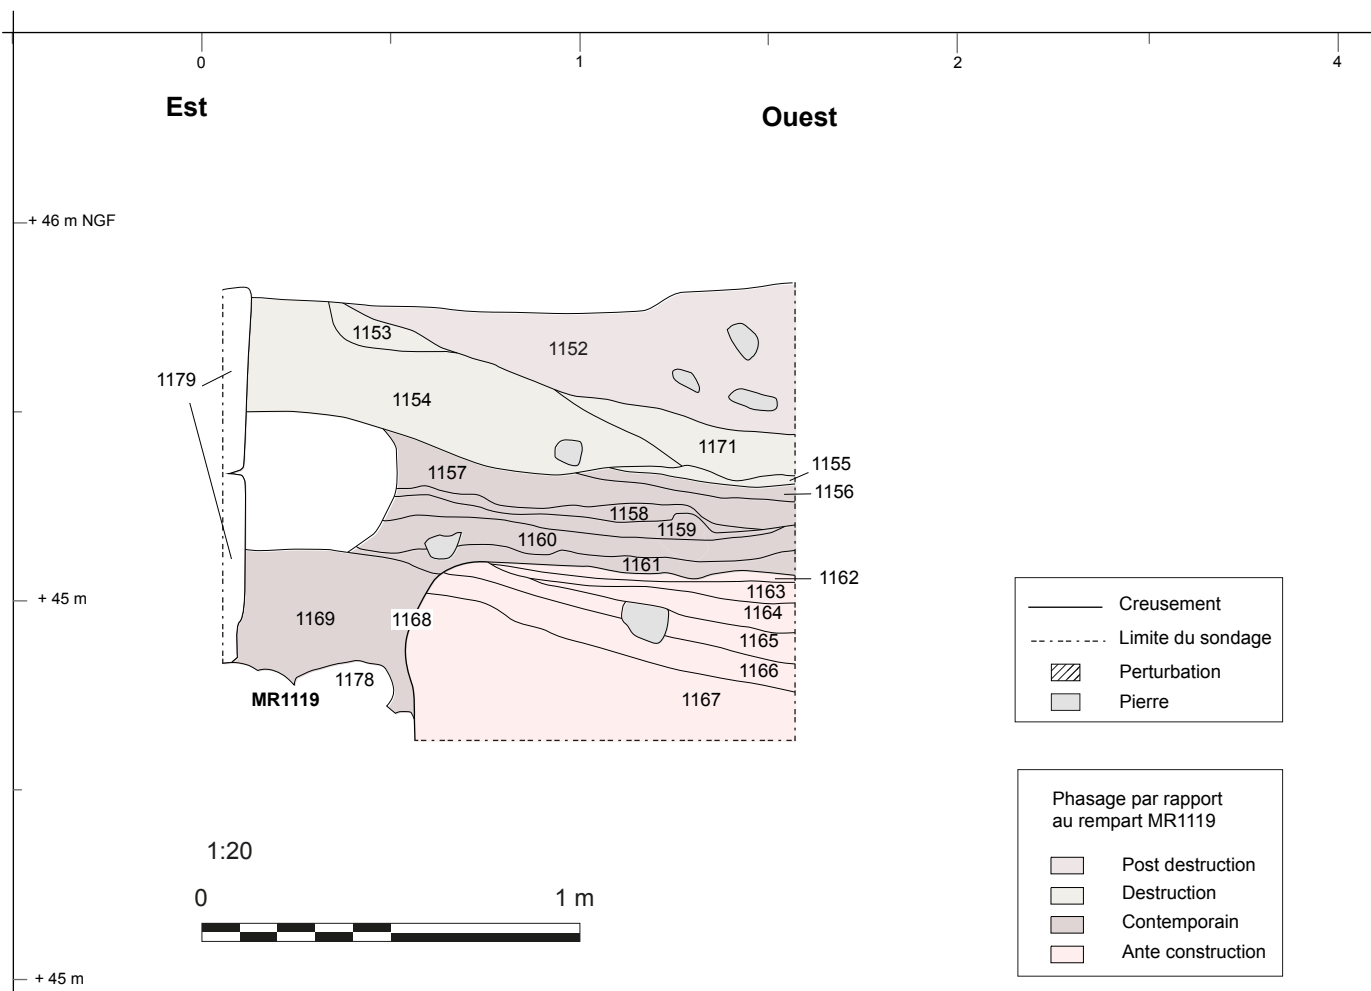
Fig. 3 : Relevé en coupe phasée de la face sud du sondage 1A (dessin : F. Cornet et A. Vacheret, DAO : A. Vacheret)

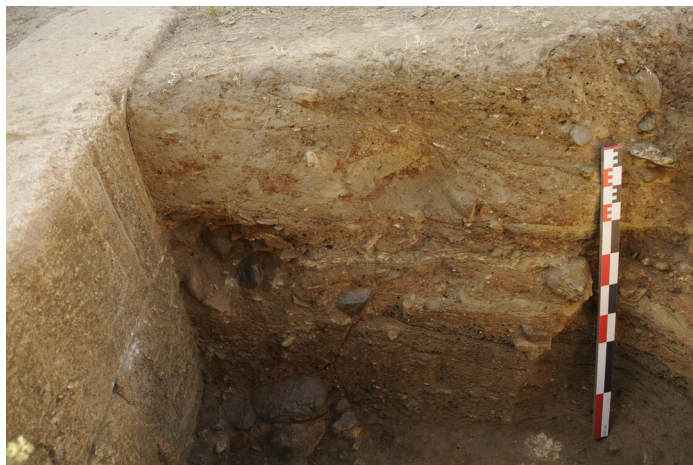
Fig. 5 : Vue depuis le nord de la face sud du sondage 1A (photo : A. Vacheret)

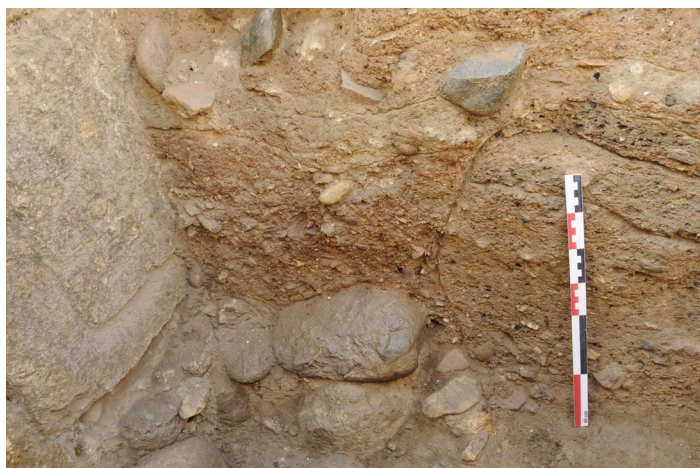
Fig. 7 : Vue de détail depuis le nord de la tranchée de fondation du rempart hellénistique MR1010=MR1119 dans le sondage 1A (photo : A. Vacheret)

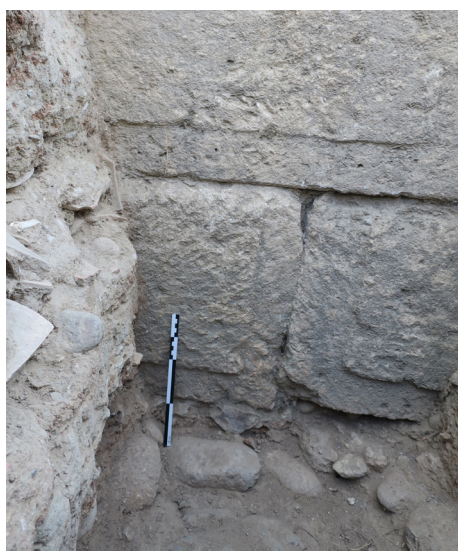
Fig. 8 : Vue de détail depuis l'ouest du radier 1178 supportant les blocs en grand appareil 1179 constituant la base du rempart hellénistique MR1010=MR1119 (photo : P. Fontaine)

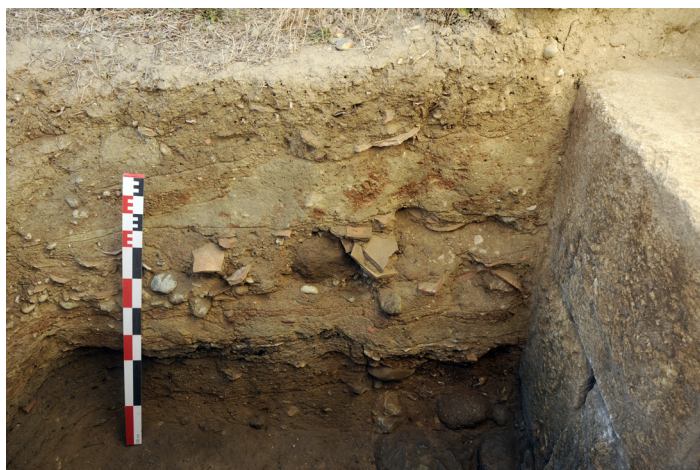
Fig. 9 : Vue depuis le sud de la face nord du sondage 1A (photo : A. Vacheret)

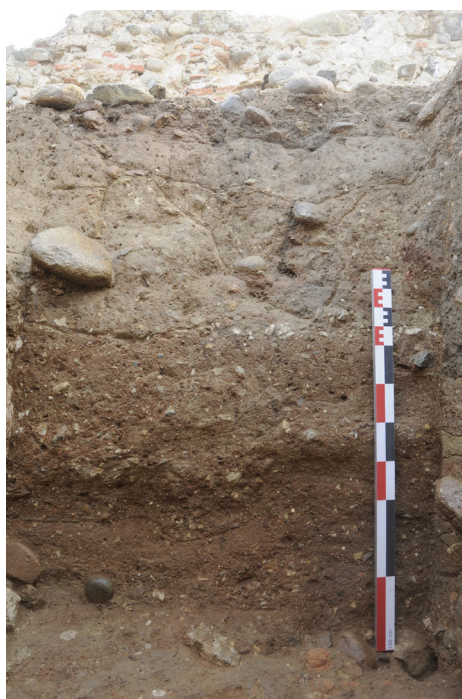
Fig. 14 : Vue depuis l'ouest de la face est du sondage 6 (photo : A. Vacheret)

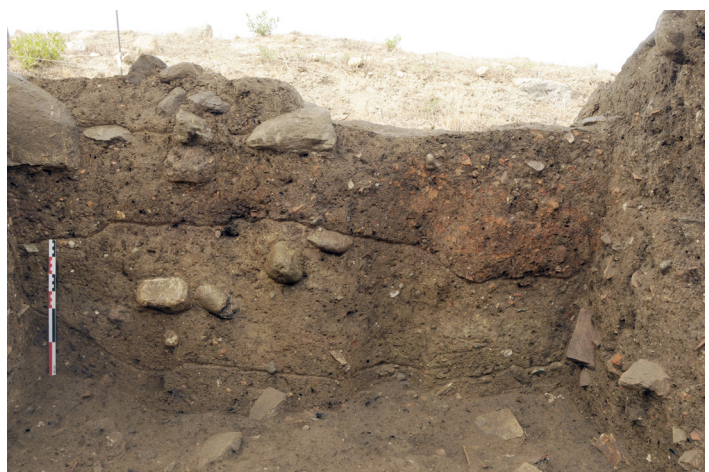
Fig. 16 : Vue depuis l'est de la face ouest du sondage 6 où se discernent les couches 1130, 1131 et 1132 (photo : A. Vacheret)

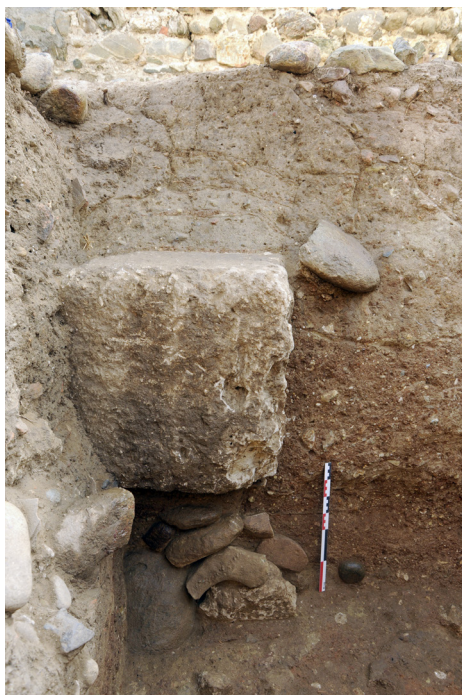
Fig. 17 (ci-contre) : Vue depuis l'ouest des différents éléments du parement interne du rempart MR1119 encore présents dans le sondage 6 (photo : A. Vacheret)

l'emplacement de ce sondage profond, correspond au parement interne du rempart hellénistique (MR1119). Ce dernier n'a pas totalement été récupéré et a pu être observé sur la face est du sondage (fig. 13 et fig. 17). En effet, une petite fraction de la tranchée de fondation (1175) d'orientation nord-sud est encore visible (fig. 18). Elle est très peu conservée car entaillée par la tranchée d'épierrement TR1116. Seulement 5 cm de profondeur subsiste.

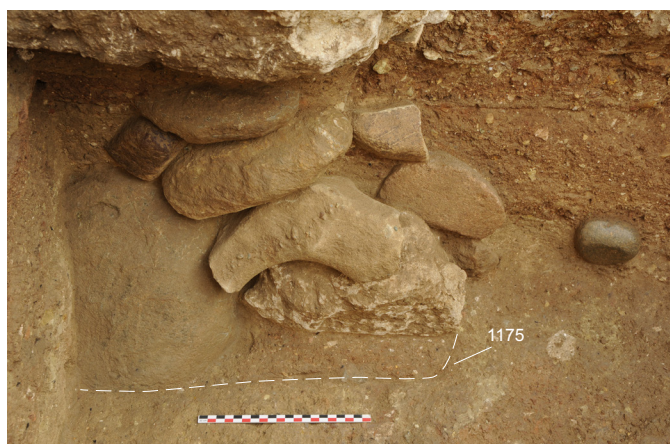
Fig. 18 : Vue de détail depuis l'ouest de la tranchée d'installation 1175 et du radier 1146 du parement interne du rempart MR1119 (photo : A. Vacheret)

Celle-ci accueille le radier (1146), également très impacté par la tranchée de récupération TR1116. Cela est vraisemblablement le résultat d'une tentative avortée de récupération du bloc sus-jacent (1119). Sa largeur conservée est de 15 cm, alors que, en comparaison avec les autres fenêtres d'observations, il est possible d'estimer sa largeur initiale entre 1 m et 1,40 m. Il est constitué de moellons et de galets disposés sans ordonnancement, d'une taille variant de 10 à 30 cm, le tout mêlé dans un limon sableux rouge brun, à l'image de ce qui a été observé dans le sondage 1A décrit précédemment. Le bloc 1119 le surmonte : il s'agit d'un bloc de calcaire gréseux, taillé, sans travail de surface. Sa disposition en boutisse semble l'avoir épargné lors de la récupération des autres blocs. Ses dimensions sont de 57 cm de haut pour une largeur de 49 cm. Sa longueur totale est inconnue. C'est grâce à ce bloc non récupéré que les faibles témoins du radier 1146 et de la tranchée de fondation 1175 ont été conservés.

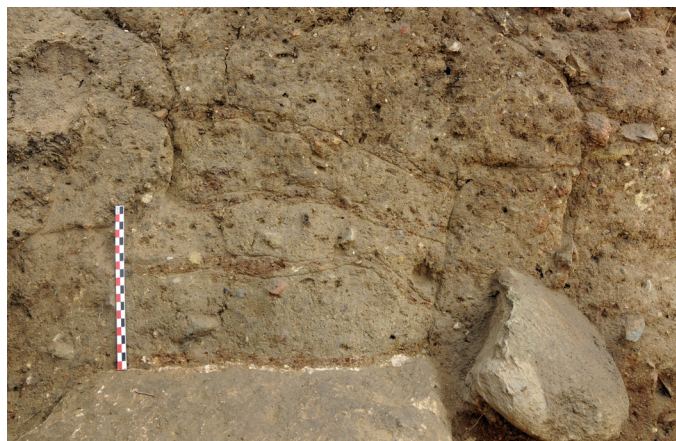
Fig. 19 (ci-contre) : Vue de détail depuis l'ouest des trois assises d'adobes 1111 sur le bloc 1119 (photo : A. Vacheret)

Sa position initiale est confortée par la présence de trois assises d'adobes (1111) correspondant à l'élévation en terre crue du rempart MR1119. Elles sont de couleur verdâtre, composées de limon, séparées les unes des autres par des joints de sable et petits cailloux de couleur rouge. Chaque adobe mesure entre 10 et 12 cm de hauteur. La première assise est installée sur le bloc 1119 par l'intermédiaire d'un joint de terre (fig. 19). Ces éléments architecturaux encore en place participent sans conteste au parement interne du rempart MR1119. Toutefois, le bloc 1119 devait être doublé par un autre bloc, disposé en panneresse, la face de joint visible ne correspondant pas à la face de parement interne *stricto sensu*. En effet, si l'on reporte la largeur connue du rempart MR1119 depuis le parement externe mis au jour dans la zone 2, le parement interne devrait se situer à une cinquantaine de centimètres plus à l'ouest. Cette distance manquante correspond parfaitement à la largeur moyenne des blocs en grand appareil mis en œuvre dans la construction du rempart. La restitution du tracé du rempart montre une légère courbe concave à cet endroit, courbe dont la raison peut être topographique car elle est également présente sur le tracé du rempart romain MR2030 édifié au I^{er} s. av. J.-C.

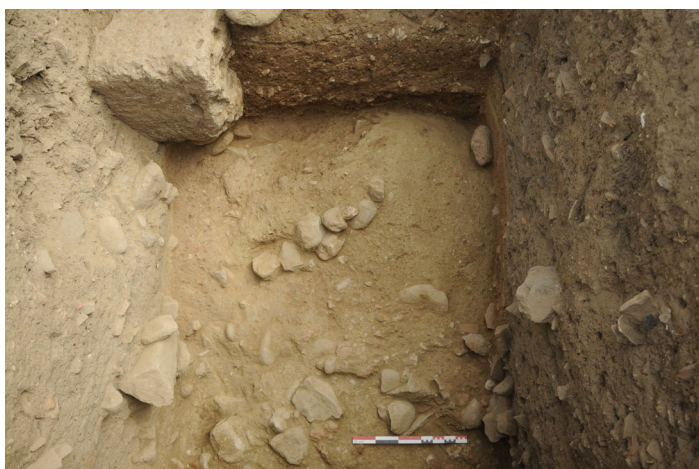
Fig. 23 : Vue depuis l'ouest de la couche relative au chantier d'épierrement 1144 (photo : A. Vacheret)

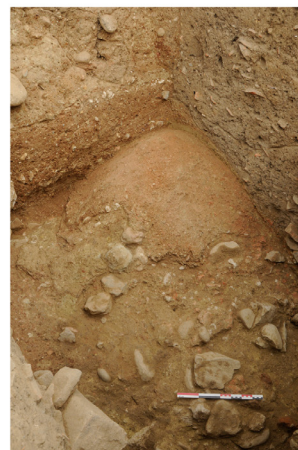
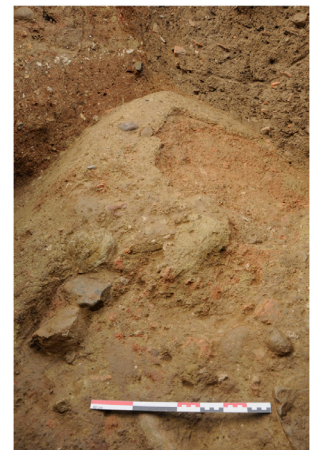
Fig. 24 : Vues diverses depuis le nord/ouest de l'accumulation des strates qui forment un dôme (photos : A. Vacheret)

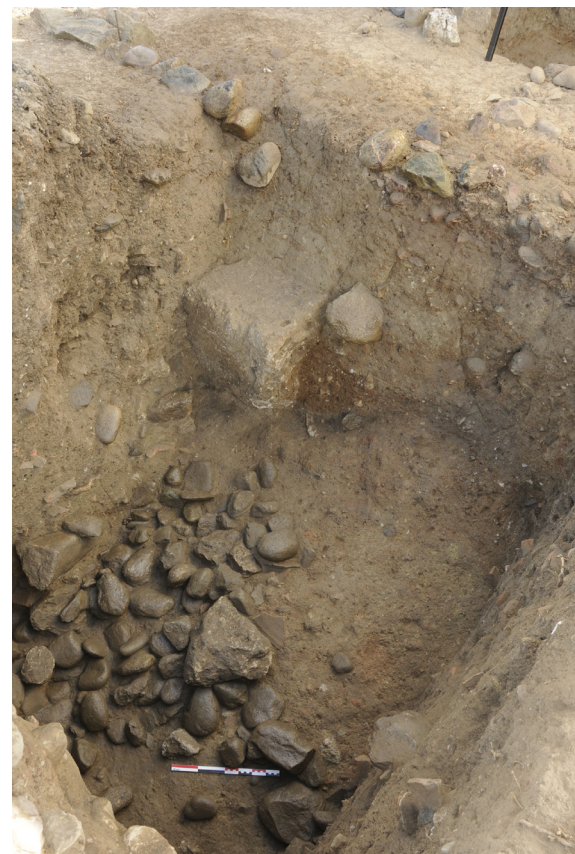
Fig. 25 : Vue depuis le sud-ouest de l'éboulement de pierre 1134 correspondant à l'effondrement de la partie ouest de la structure bâtie SB1120. Dans la partie supérieure de la photo, l'alignement des pierres encore en place de SB1120 est visible ainsi que certaines d'entre elles qui ont glissé le long de la paroi de la tranchée d'épierrement TR1116 (photo : A. Vacheret)

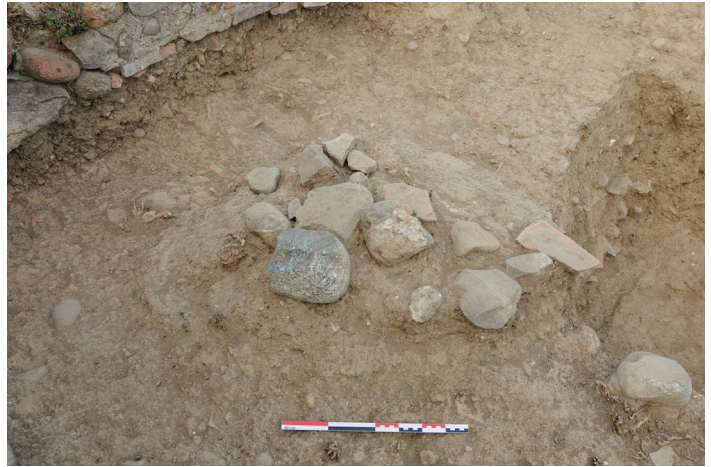
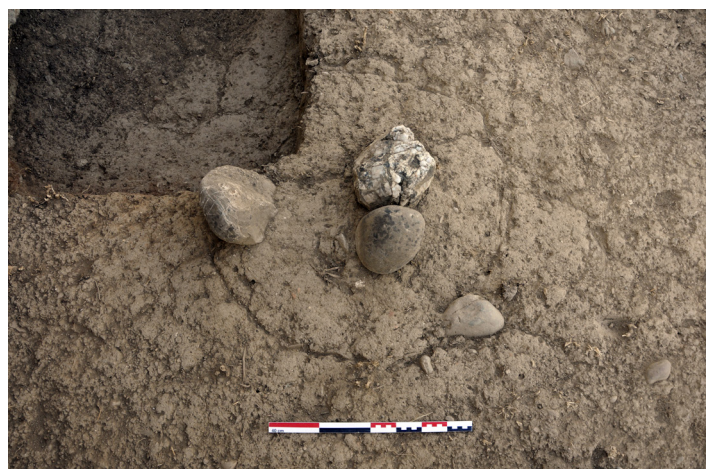
Fig. 27 : vue depuis le nord-est du petit témoin stratigraphique où est présente l'Us 1104 (photo : A. Vacheret)

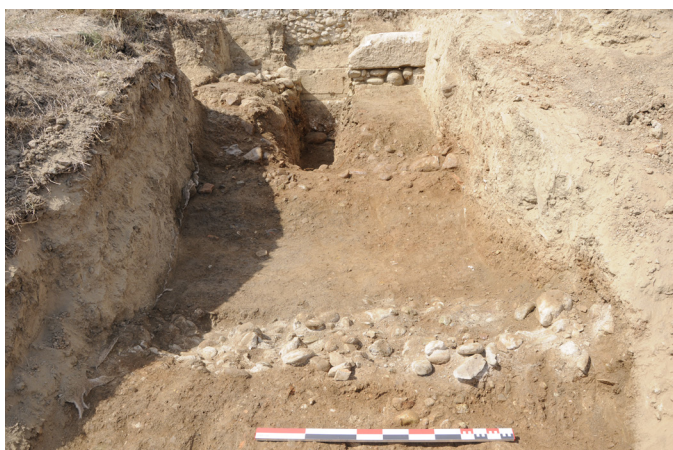
Fig. 3 : Vue depuis l'est du niveau d'apparition du mur effondré 2030 (premier plan) et de l'alignement de galets 2009-2010 (second plan), en avant de l'enceinte hellénistique (photo : E. Gailledrat)

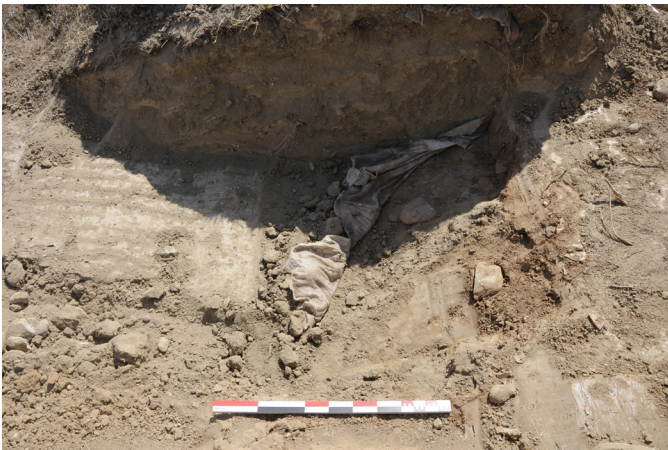
Fig. 5 : Vue depuis le nord de l'extension à la pelle mécanique du sondage Jehasse. Détail du fond de la partie remaniée (face sud), marquée par la présence d'un géotextile (photo : E. Gaillardrat)

Ainsi, séparée par une étroite berme laissée intacte, une tranchée N-S (6b5) a jadis également été ouverte immédiatement à l'est de 6b1/6b3, sur une largeur d'environ 2 m et une profondeur d'un peu plus d'1 m. Invisible en surface au démarrage de la fouille (mais expliquant le dénivelé constaté à l'est du sondage profond opéré contre le rempart), celle-ci n'a en fait été repérée qu'au moment du décapage réalisé à la pelle mécanique, mettant au jour et sur la face sud de la tranchée un négatif colmaté d'un géotextile puis d'un remblai hétérogène (fig. 5). L'extension N-S originelle de ce sondage n'a pu être précisée, mais le creusement/comblement correspondant n'apparaît pas sur la coupe nord de la tranchée ouverte en 2021 à la pelle mécanique (fig. 6) ; il faut donc imaginer que cette tranchée de fouille Jehasse s'interrompait avant cette limite, ce que semblent bien confirmer les observations réalisées au moment du décapage, le géotextile en question n'étant pas présent sur toute la largeur du sondage 2/1.

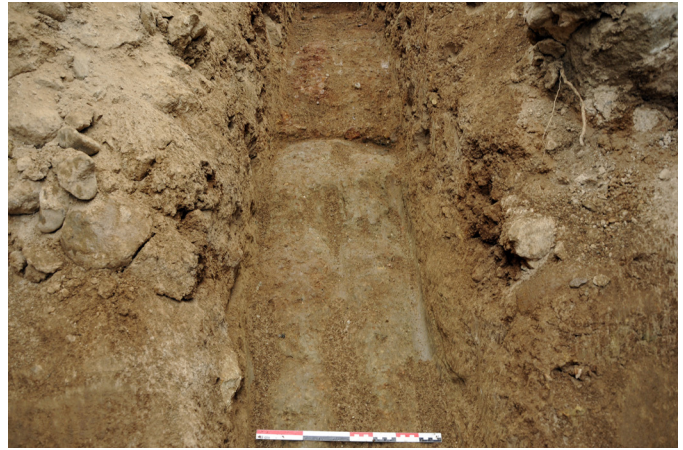
Fig. 8 : Vue de détail, depuis l'est, de la stratigraphie conservée sous la levée de terre 2011 (photo : E. Gailledrat)

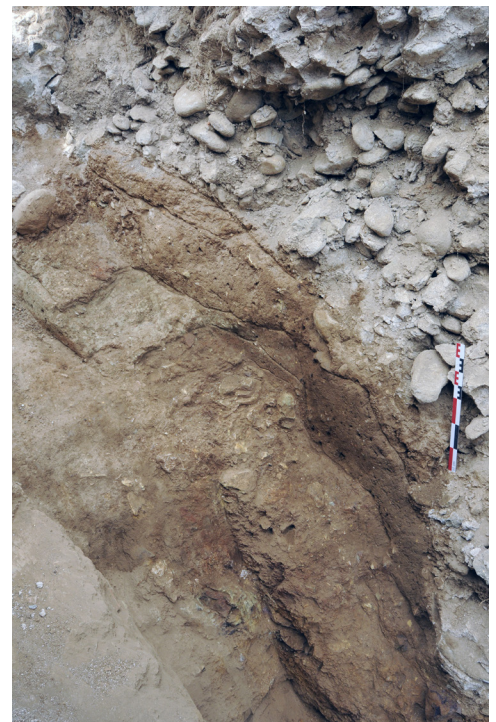
Fig. 9 : Coupe nord du sondage 1. Vue depuis le sud-est de la stratigraphie au départ du fossé FO2022 (photo : E. Gailledrat)

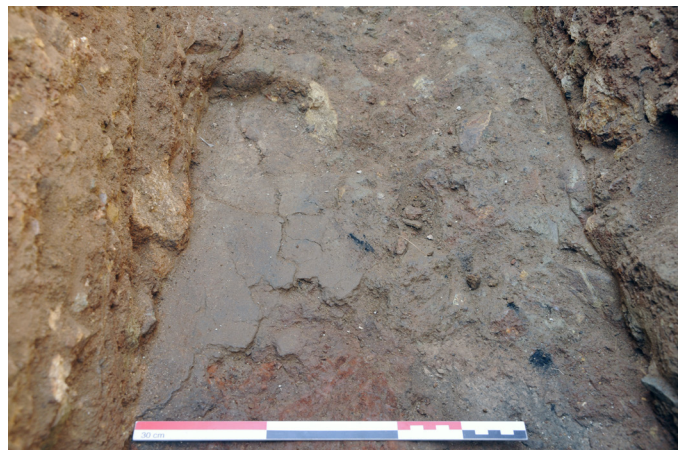
Fig. 11 : Vue de détail, depuis l'est, du niveau de sol conservé sous la levée de terre 2011, marqué par un épandage de cendres et charbons et les vestiges de la sole du foyer FY2080 (photo : E. Gailledrat)

Cette surface d'occupation fonctionne avec un foyer (FY2080) qui n'a pu faire l'objet que d'observations partielles. Au sommet du remblai 2014, ce dernier se présente sous la forme d'une nappe rubéfiée de plan subrectangulaire, conservée sur 65 cm de long (E-O) pour 25 cm de large (N-S). Cette empreinte se prolonge au sud au-delà des limites du sondage. Dans sa moitié ouest, une sole lissée d'argile indurée grisâtre est conservée, dont la limite est marquée par un léger ressaut vertical formant bourrelet. La moitié orientale est en revanche manquante, seule subsistant une tâche rubéfiée (fig. 11). Cela coïncide avec le début du pendage observé sur le remblai sous-jacent (2014), ce qui indique à l'évidence l'endroit à partir duquel cette surface a été « raclée ». Concernant la mise en œuvre de ce foyer aménagé, il n'a pas été possible de vérifier la présence d'un radier éventuellement présent sous la sole d'argile.

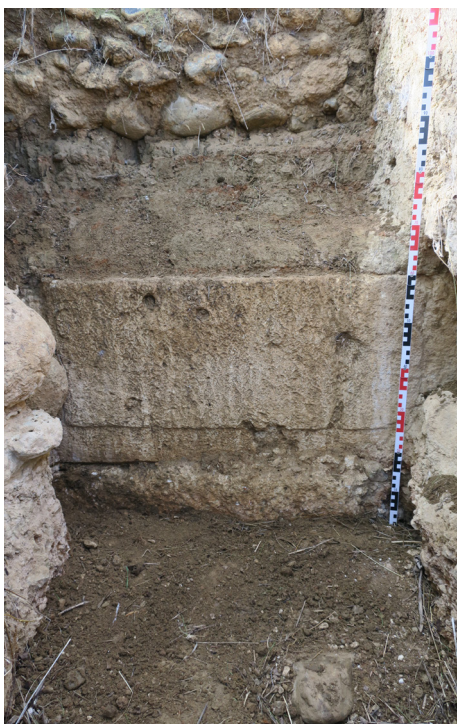
Fig. 12 : Vue depuis l'est du sondage ouvert par J. Jehasse en 1976 contre le parement extérieur du rempart hellénistique. État 2020 (photo P. Fontaine)

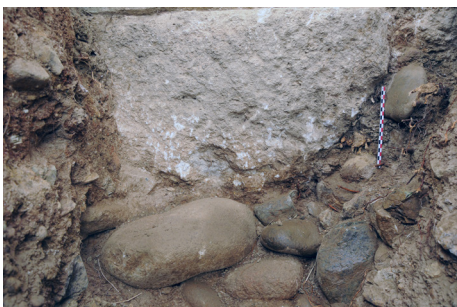
Fig. 13 : Vue de détail, depuis l'est, de la mise en œuvre de la base du parement externe du rempart hellénistique. La première assise repose sur radier de gros galets (2023) venant en débord et compensant l'irrégularité de la face de pose du bloc (photo : E. Gailledrat)

Le soubassement est ici constitué d'un amas de galets de taille variable, sommairement agencés, débordant de 20 à 30 cm à l'est du parement (2084) (fig. 13). D'une hauteur minimale de 30 cm, ce niveau est plus épais au nord et supporte un bloc calcaire équarri, d'une hauteur maximale de 45 cm, montrant de nombreuses traces de taille obliques. L'irrégularité de ce bloc, côté nord, est compensée par un amoncellement de galets, tandis que sa face supérieure, soigneusement taillée, offre quant à elle une surface de pose parfaitement plane sur laquelle a été disposé le bloc à bossage constituant l'assise du parement externe (2066) (fig. 14).

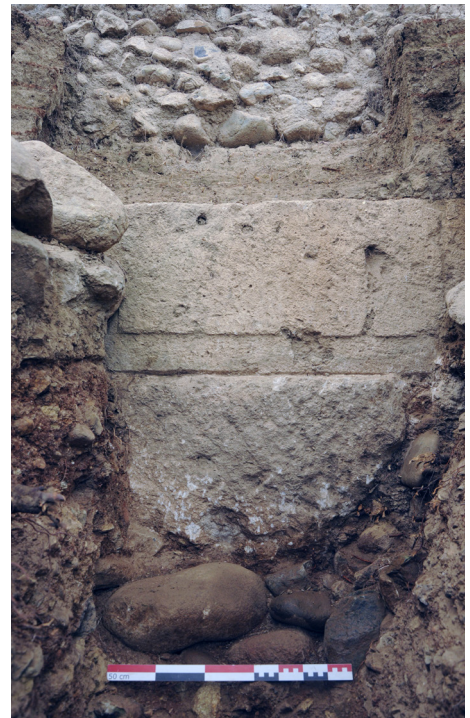
Fig. 14 : Vue de détail, depuis l'est de l'assise en pierre du rempart hellénistique, comprenant un radier de gros galets associé à un blocs taillé en réemploi et une assise à bossage (photo : E. Gailledrat).

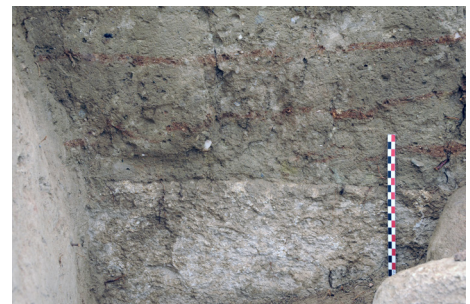
Fig. 15 : Vue de détail, depuis l'est, de la couche limoneuse formant assise de réglage à la surface d'un bloc du rempart hellénistique, surmonté d'un lit d'accroche en argile sableuse rougeâtre et de l'élévation en adobes (photo : E. Gailledrat)

ensuite place l'élévation en briques crues (fig. 15). Cette couche, plus épaisse au sud, se termine en biseau au nord. Le sédiment utilisé est comparable à celui utilisé pour le façonnage des adobes.

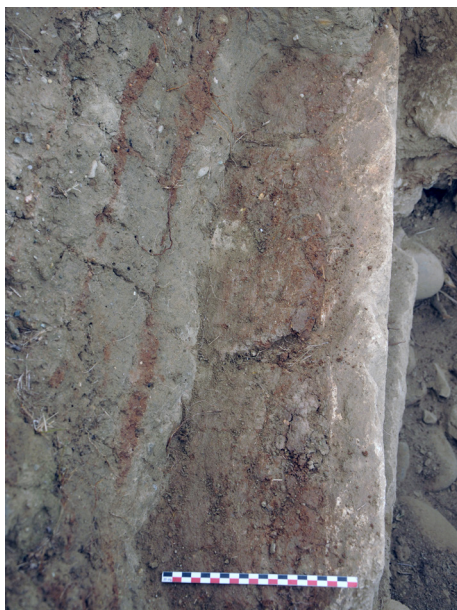
Fig. 16 : Vue de détail, zénithale, du lit d'accroche d'argile sableuse rougeâtre à la base de l'élévation en adobes de la fortification hellénistique (photo : E. Gailledrat).

Au nord, venant directement au contact de l'assise de blocs taillés (2066) et au sud venant recouvrir l'assise de réglage en terre (2082), on observe un lit régulier et continu d'argile sableuse rougeâtre, épais de 1 cm environ (2083). Cette couche fait office de lit de pose pour l'élévation en adobes, dont les joints sont réalisés avec le même sédiment (fig. 16).

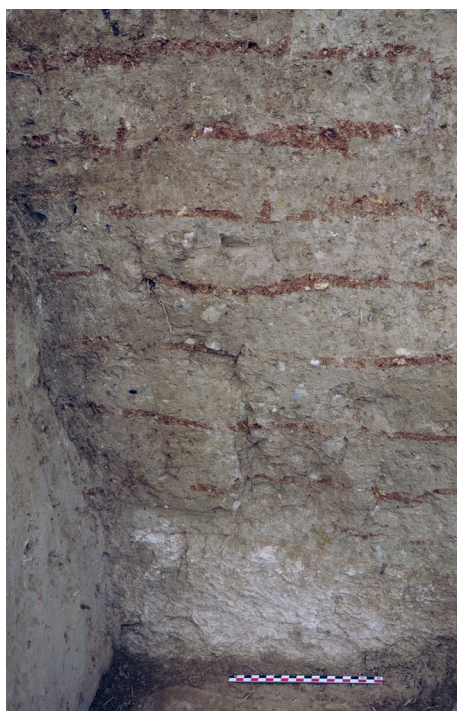
Fig. 17 : Restes d'élévation en adobes, conservée sur le parement extérieur du rempart hellénistique, vue depuis l'est (photo : E. Gailledrat)

L'élévation en briques (2024) n'a pu faire ici l'objet que d'observations partielles, sur une fenêtre réduite d'environ 1 m de long déjà ouverte à l'occasion des fouilles anciennes. Elle est ici conservée sur 5 à 8 assises, avec des adobes de limon gris compact et homogène jointoyés par un liant argilo-sableux rougeâtre disposé en lits horizontaux assez réguliers d'environ 1 cm d'épaisseur. Les joints verticaux, quant à eux, ne sont pas systématiquement marqués, indiquant la présence d'adobes simplement disposés côte à côte, alternant avec d'autres, quant à eux jointoyés. L'épaisseur de ces briques est régulièrement comprise entre 7 et 9 cm. Aucune mesure franche de longueur n'a pu être observée, mais il apparaît que des modules de dimensions importantes (supérieures à 40 cm) ont dû être employées, avec une disposition probable en damier. Bien qu'amputée par la fondation du mur de l'amphithéâtre, cette portion de mur en briques crues est encore conservée sur une largeur d'une trentaine de centimètres (fig. 17).

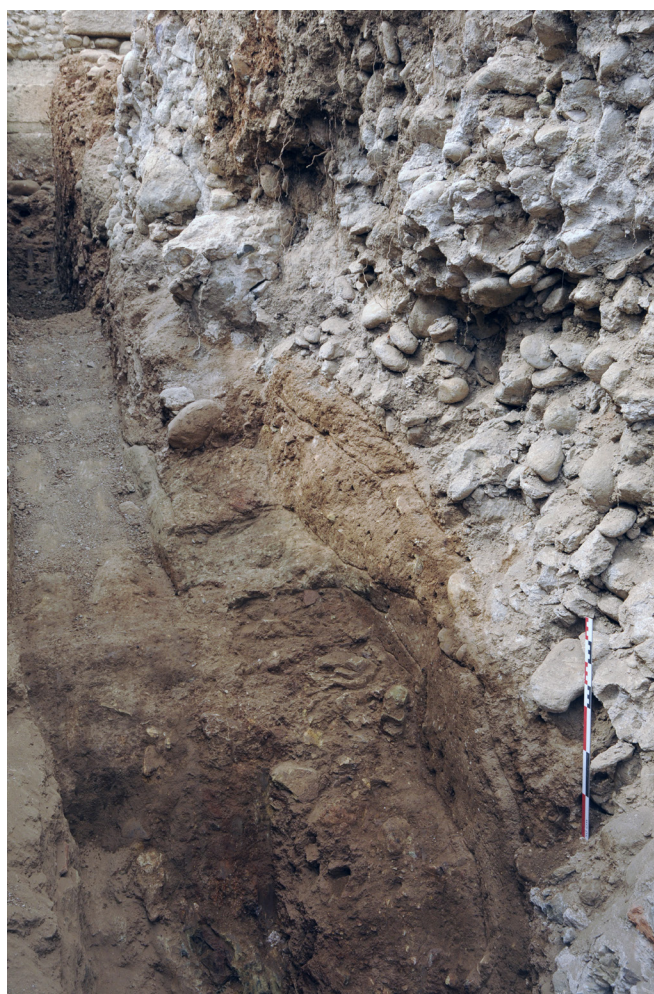
Fig. 18 : Coupe nord du sondage 1. Vue depuis l'est de la stratigraphie au départ du fossé FO2022 (photo : E. Gailledrat)

Antérieurement, il semble qu'un creusement recoupait à la fois les niveaux antérieurs à la levée de terre ainsi que ce qui a été identifié comme étant le substrat (2085) (fig. 18), d'une nature sédimentaire comparable à celle observée au droit de l'enceinte (fig. 6). En partant du haut de la séquence, les niveaux « anciens » antérieurs à la levée de terre apparaissent recoupés par la tranchée d'implantation de MR2061, mais le profil qui marque une rupture franche de la stratigraphie se poursuit plus bas et présente un certain nombre de décrochements « en escalier », faisant dire qu'au moins deux séquences de creusement doivent effectivement être distinguées.

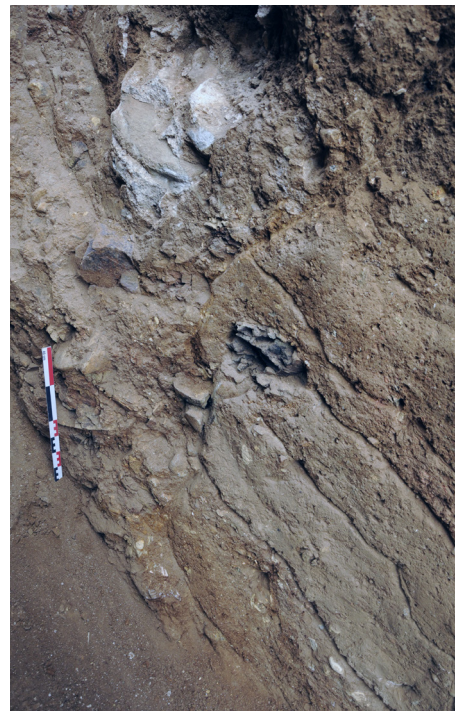
Fig. 19 : Coupe nord du sondage 1. Vue depuis le sud-est du massif des séquences stratigraphiques les plus anciennes atteintes au niveau du fossé FO2022. À la base, possible couche de colluvionnement issu du lessivage des parois, surmontée de passes de limon sableux fin de couleur brun clair, présentant une structure litée (photo : E. Gailledrat)

Une phase de comblement liée au fonctionnement ou à l'abandon de FO2022 est matérialisée par une succession de couches adoptant globalement un pendage vers l'est assez régulier et s'appuyant à l'ouest contre l'escarpe du fossé (fig. 19). Les observations ont été ici succinctes, et malheureusement ces couches se sont révélées stériles.

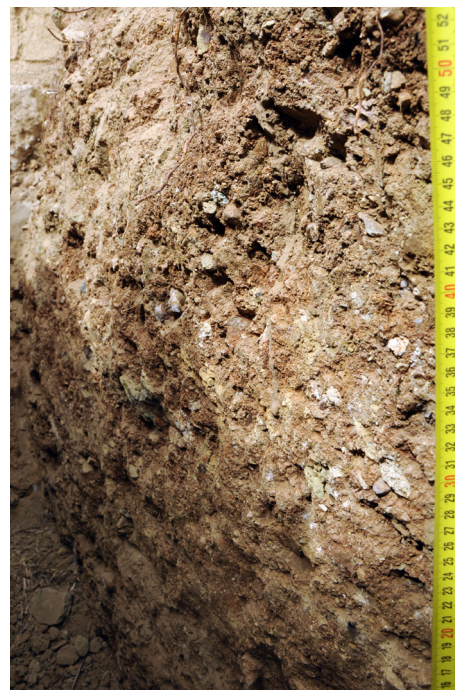
Fig. 20 : Vue de la paroi nord du sondage 2/1. Détail du matériel mobilisé pour la levée de terre 2011 (photo : E. Gailledrat)

Dans la partie ouest du secteur, la fouille a mis en évidence un puissant massif constitué d'un sédiment argilo-sableux grossier de couleur brun rouge foncé, mêlé de cailloux anguleux, de gravier et de quelques galets de module variable, disséminés dans toute l'épaisseur de la couche (fig. 20). Celle-ci comporte également des nodules jaunâtre (roche décomposée ?). On note la présence éparse de fins charbons ainsi que d'un rare mobilier (céramique, faune), plutôt présent dans la partie inférieure de la couche. L'ensemble, très compact, se compose en réalité d'une succession de passes réalisées à l'aide d'un sédiment homogène. Les litages observés de manière ponctuelle indiquent des dépôts successifs opérés dans des directions variées.

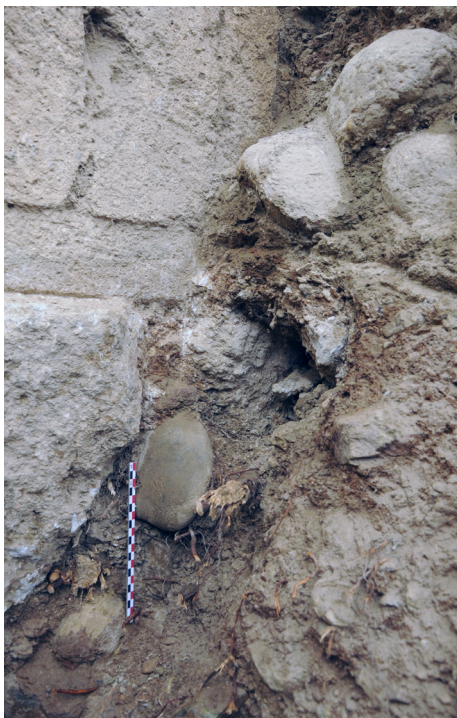
Fig. 21 : Détail, depuis le sud, des séquences appuyées contre le parement externe du rempart hellénistique (face N). Dans la partie inférieure, la levée de terre (2011) venant s'appuyer contre la base du mur faite de blocs taillés, au niveau du contact entre le soubassement et la première assise. Au-dessus, le remblai (2020) ainsi que le blocage de galets (2037) de la structure bâtie SB2007 (photo : E. Gailledrat).

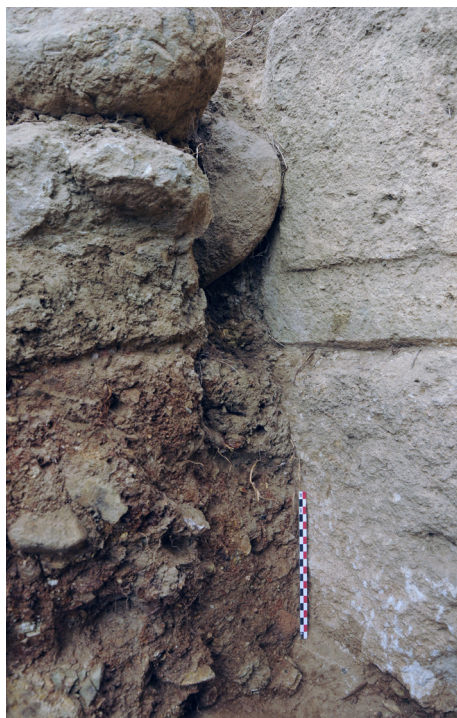
Fig. 22 (ci-contre) : Détail, depuis le nord, de la même séquence (face S). Dans la partie inférieure, la levée de terre (2011) venant s'appuyer contre la première assise de blocs. Au-dessus, le remblai (2020) ainsi que le blocage de galets (2023) soigneusement agencé contre l'assise supérieure (photo : E. Gailledrat)

Au sud du sondage ouvert par J. Jehasse, et partiellement entaillé par ce dernier, est présent un dispositif de gros galets disposés à plat en un seul lit (2023), appuyés contre et occultant l'assise du rempart (fig. 29). Les galets sont noyés dans un sédiment limoneux de couleur brun gris clair, comparable à celui de la couche venant ensuite les recouvrir (2035). Ce radier d'environ 1,20 m de large prend directement place sur le remblai sous-jacent (2020). Au contact du bloc taillé correspondant à l'assise de MR1119, on note dans la coupe la présence d'un galet disposé à la verticale, venant colmater un interstice déjà partiellement comblé par le limon gris étalé en-dessous (2020) (fig. 22).

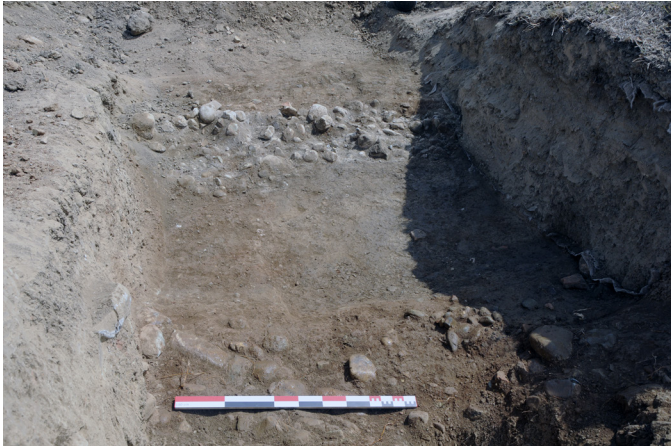
Fig. 24 : Vue depuis l'ouest du niveau d'apparition de l'alignement de galets 2009-2010 (MR2010, au premier plan) et du mur effondré MR2030 (au second plan) (photo : E. Gailledrat)

Ce dispositif de galets (2009 équiv. 2010), moins bien conservé dans sa moitié nord (fig. 24) et affectant ici un changement d'orientation (passant d'un tracé N-S à un tracé NE-SO), a ensuite été recoupé à la pelle mécanique (fig. 25), permettant de préciser son implantation directement à la surface de l'Us sous-jacente (2011), apparemment dans une petite semelle de fondation (2038) peu lisible en coupe, à profil en cuvette adouci et d'environ 80 cm de large (E-O) pour une profondeur de 15 à 20 cm.
